## FOTODOKUMENTATION

Ort-Ortsteil	44339 Dortmund-Brechten

Straße	Widumer Platz 1	
Kulturobjekt	Ev. Kirche St. Johann Baptist	
KLARA-ID	101089 (Wandmalerei)	
Autor	Text Skriver, Foto Heiling	
Aufnahmeart	digital	
Aufnahmedatum	2015, siehe Dateiname	
Fotonummer/ Dateiname	101089MRR2015_10_28_30	
Beschreibung / Blickrichtung	Blick auf das gemalte Rosenfenster auf der Westwand

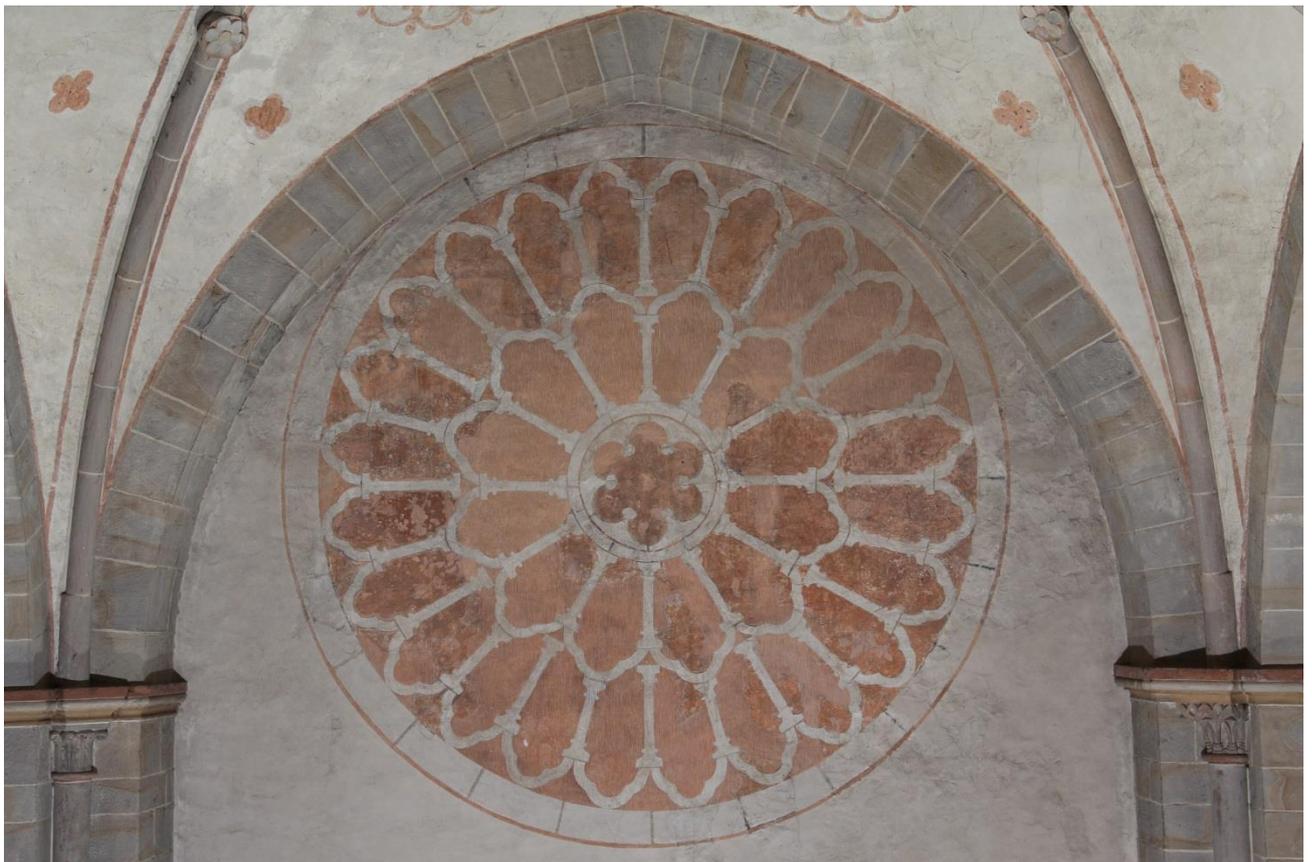
In den dunkleren Partien innerhalb des gemalten Fensters zeigt sich die Originalsubstanz. Die Fehlstellen innerhalb dieser Partien und die fehlenden Putzbereiche wurden 1961/62 ergänzt und etwas heller retuschiert. Die moderne Gestaltung dieser gemalten Rose nach gotischen Vorbildern (sehr eng verwandt Notre-Dame in Paris, errichtet zwischen 1220-1225) scheint über Musterbücher vermittelt zu sein. Als Beispiel für Musterbücher mit Bauzeichnungen lässt sich ein von Villard de Honnecourt selbst nur „Buch“ genanntes Exemplar anführen, das um 1220/30 entstanden ist. Nicht architektonisch, sondern malerisch aufgefasst sind in Brechten z. B. die Partien am äußeren Strahlenkranz, wo die Säulchen auf den Bogenzwischenräumen des mittleren Kranzes fußen. Dieser Zwischenraum ist bei plastischen Rosen aus Stein, hier ist er rot, wie das Glas des Fensters. Die steinernen Rosen der Westwände der Seitenschiffe sind viel blockhafter gestaltet als das gemalte Exemplar. In Brechten zeichnet sich daher ab, dass die gemalte Architektur fortschrittlicher ist, als die gebaute. So treten die farbigen Arkaden an den Wänden der Seitenschiffe in Westfalen in plastischer Form nur vereinzelt in Chören auf, hier säumen sie das gesamte Kirchenschiff.

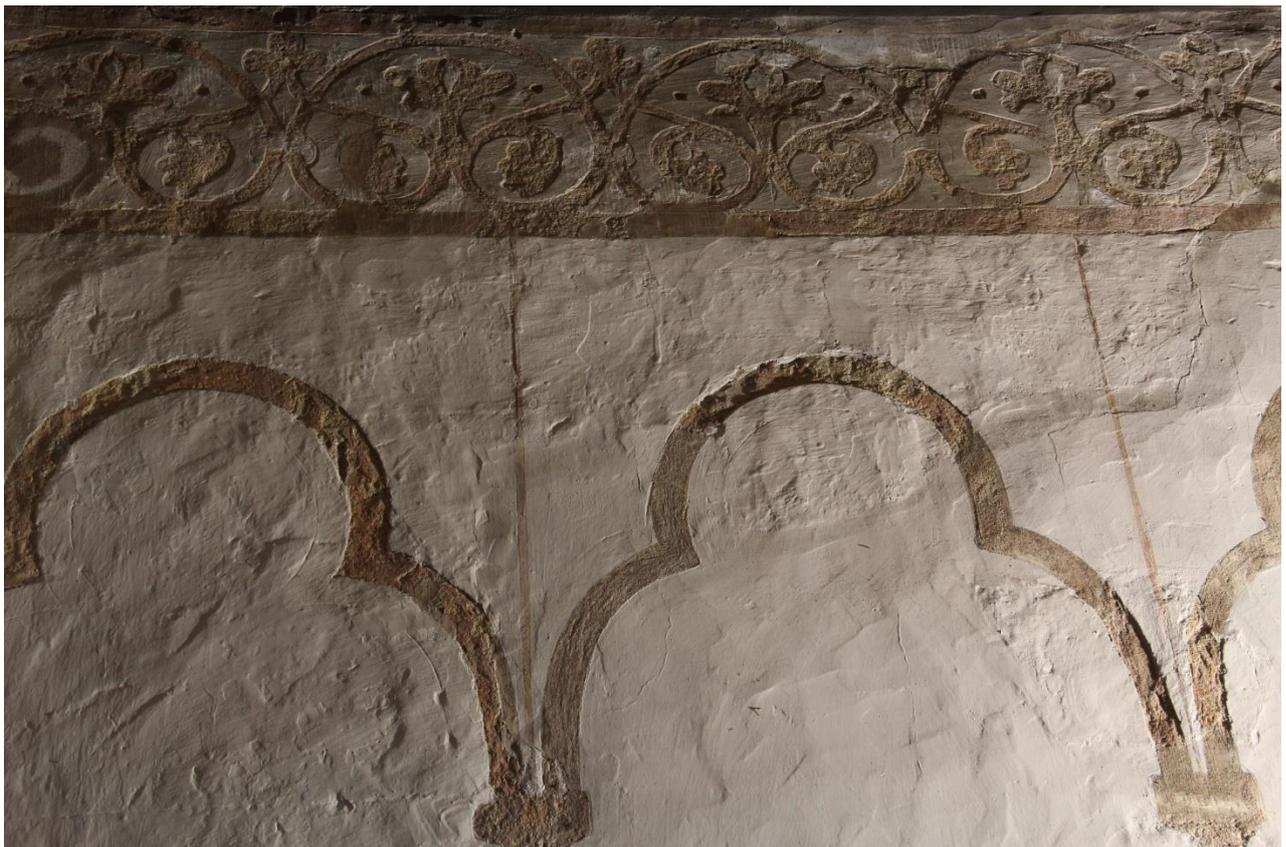
Straße	Widumer Platz 1	
Kulturobjekt	Ev. Kirche St. Johann Baptist	
KLARA-ID	101089 (Wandmalerei)	
Autor	Text Skriver, Foto Heiling	
Aufnahmeart	digital	
Aufnahmedatum	2015, siehe Dateiname	
Fotonummer/ Dateiname	101089MRR2015_10_26_26	
Beschreibung / Blickrichtung	Gemalte Wanddekoration oberhalb der Sockelzone

Die umlaufenden Arkaden sind nicht allein aufgemalt: Ihre Kleeblattbögen und Säulchen sind aus der obersten hellen Putzschicht herausgekratzt, sodass der braun eingefärbte zugrundeliegende Putz zutage tritt. Anders als es im Gewölbe zu sehen ist, wurden hier die Eintiefungen gleich wieder mit roter Farbe ausgemalt, wie noch an einigen Partien deutlich wird. Auch die Blattfriese oberhalb der Arkatur zeigen diese Technik. Auf der südlichen Außenwand im Südseitenschiff sind die Bogenformen nicht eingetieft, sondern nur noch in den Umrissen in den Putz geritzt und malerisch ausgeführt worden.

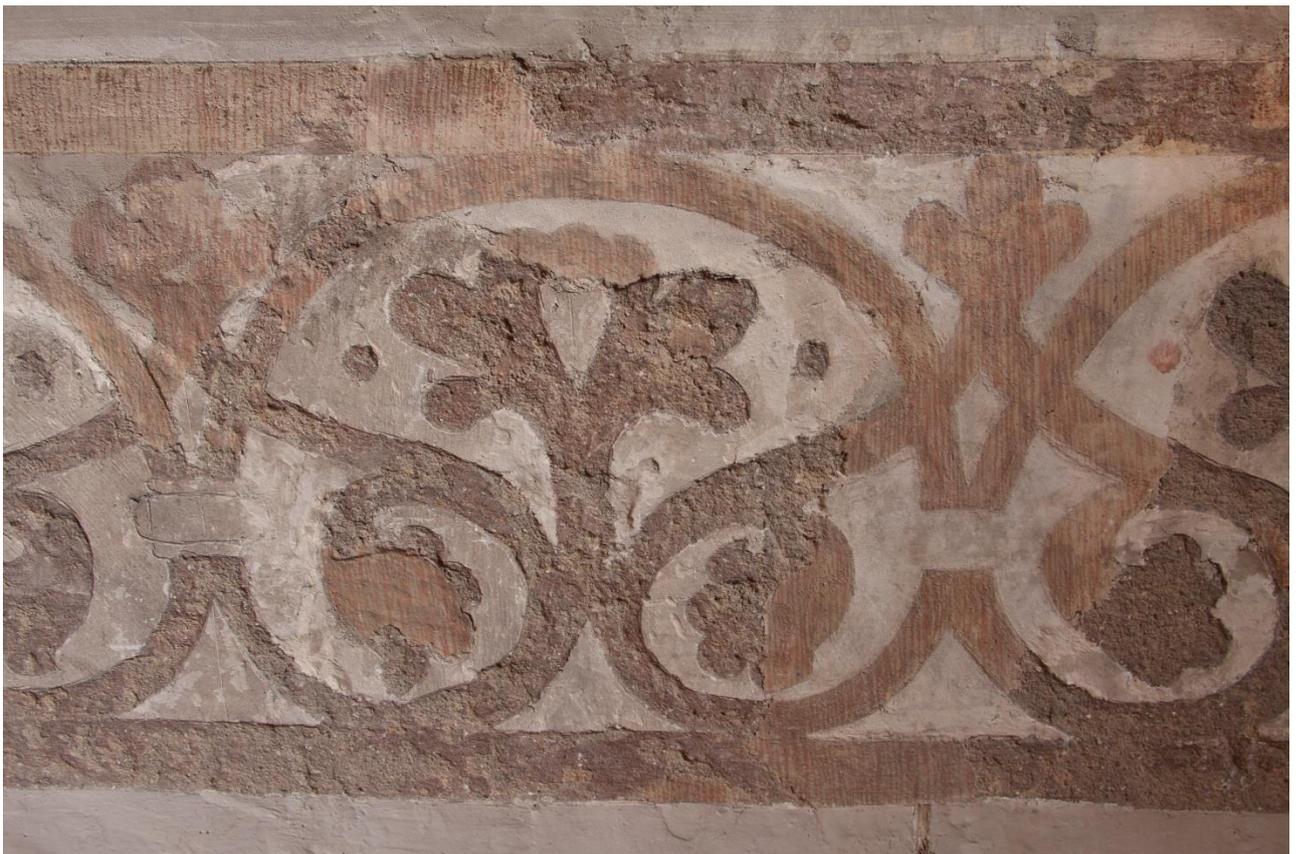
Straße	Widumer Platz 1	
Kulturobjekt	Ev. Kirche St. Johann Baptist	
KLARA-ID	101089 (Wandmalerei)	
Autor	Text Skriver, Foto Heiling	
Aufnahmeart	digital	
Aufnahmedatum	2015, siehe Dateiname	
Fotonummer/ Dateiname	101089MRR2015_10_21_24	
Beschreibung / Blickrichtung	Detail des Rankenbandes unterhalb der Fenster

Auf dieser Detailabbildung des Rankenbandes aus Palmettblättern mit verbundenen Kreisranken sind Reste der roten Farbe zu erkennen, die auf dem ausgekratzten Putzgrund liegen. Die Fehlstellen sind mit Strichretuschen geschlossen.

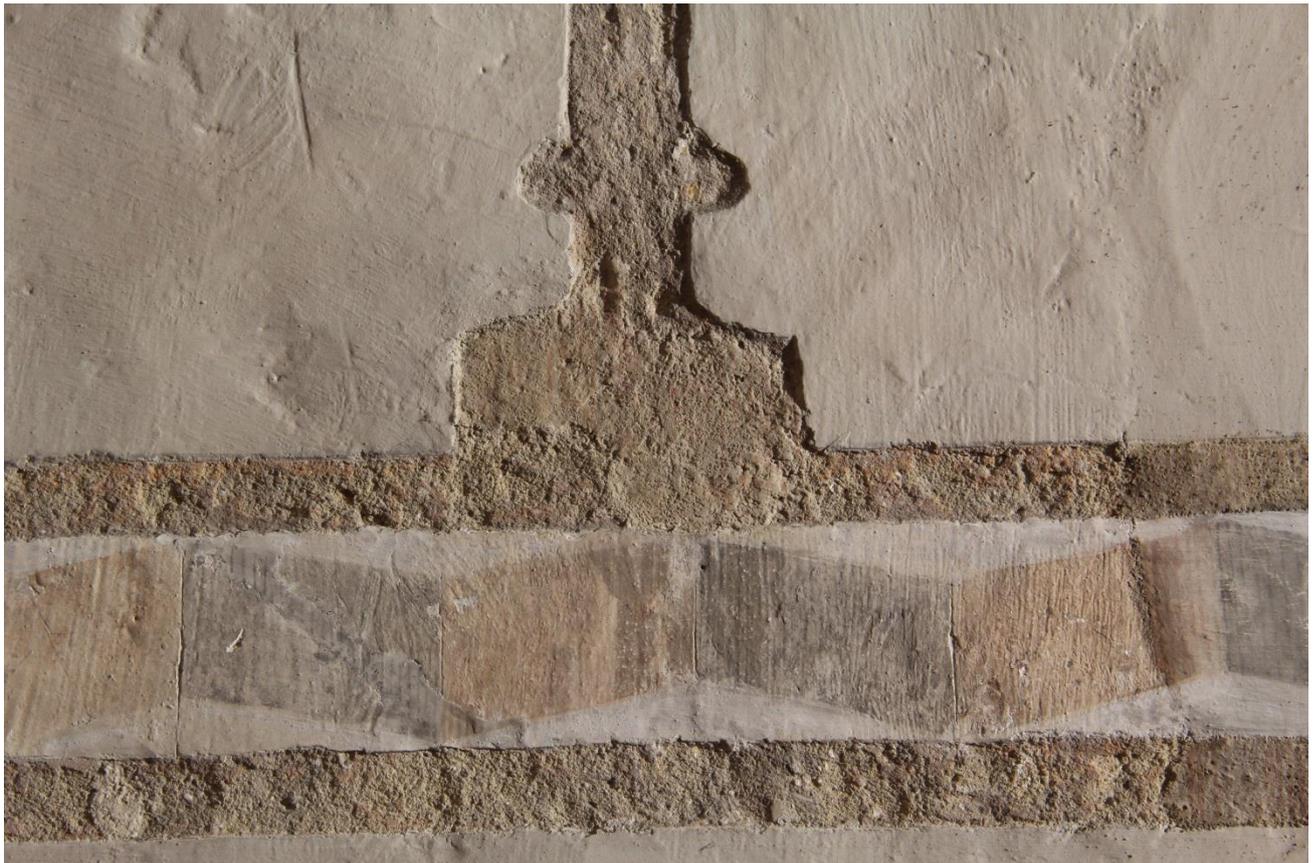
Straße	Widumer Platz 1	
Kulturobjekt	Ev. Kirche St. Johann Baptist	
KLARA-ID	101089 (Wandmalerei)	
Autor	Text Skriver, Foto Heiling	
Aufnahmeart	digital	
Aufnahmedatum	2015, siehe Dateiname	
Fotonummer/ Dateiname	101089MRR2015_10_26_28	
Beschreibung / Blickrichtung	Detail der Arkatur der Wände

Diese Streiflichtaufnahme lässt die Eintiefung der Säulenbasis in den Putz gut erkennen. Das Knickband darunter ist nur aufgemalt, dabei sind immer die Grenzen der Farbflächen eingeritzt. Es erhält eine gewisse Dreidimensionalität durch den Wechsel von schwarzen und roten Flächen, die suggerieren, dass die schwarzen Parteien im Schatten liegen, was aus größerer Entfernung noch stärker hervortritt.

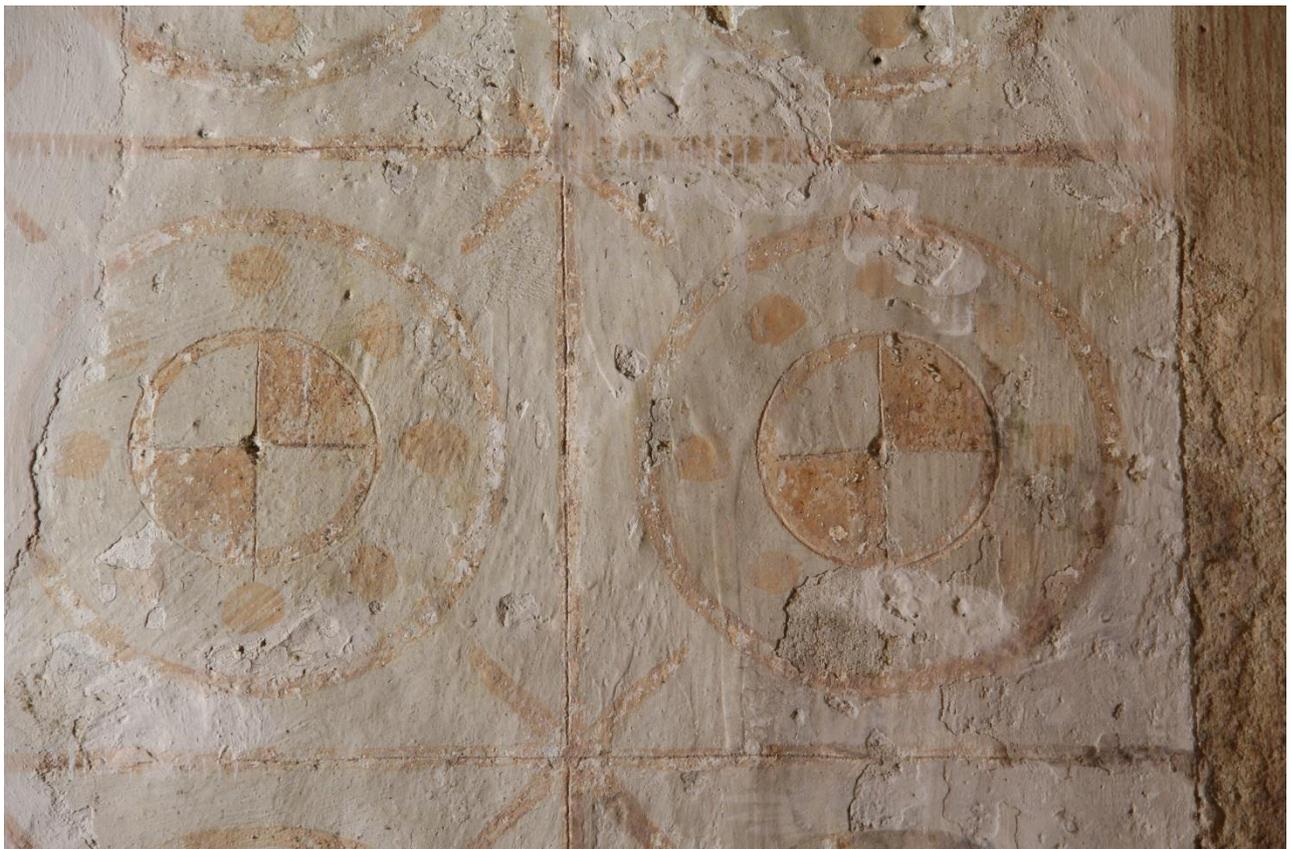
Straße	Widumer Platz 1	
Kulturobjekt	Ev. Kirche St. Johann Baptist	
KLARA-ID	101089 (Wandmalerei)	
Autor	Text Skriver, Foto Heiling	
Aufnahmeart	digital	
Aufnahmedatum	2015, siehe Dateiname	
Fotonummer/ Dateiname	101089MRR2015_10_26_27	
Beschreibung / Blickrichtung	Teppichbefund auf der Nordostwand

Auf dieser Streiflichtaufnahme sind die Konstruktionslinien des gemalten Teppichmusters gut abzulesen. Tiefe Einstichlöcher finden sich im Kreiszentrum, um das die inneren Kreise mit den Viertelkreismotiven geschlagen sind. Die äußeren Kreiskonturen sind hingegen aus der Hand mit dem Pinsel gezogen, wie die leichten Unregelmäßigkeiten jeweils links unten und die fehlenden Ritzungen anzeigen. Die Feldeinteilungen sind gleichfalls geritzt, die Sterne an den Kreuzpunkten wiederum mit dem Pinsel aufgetragen.

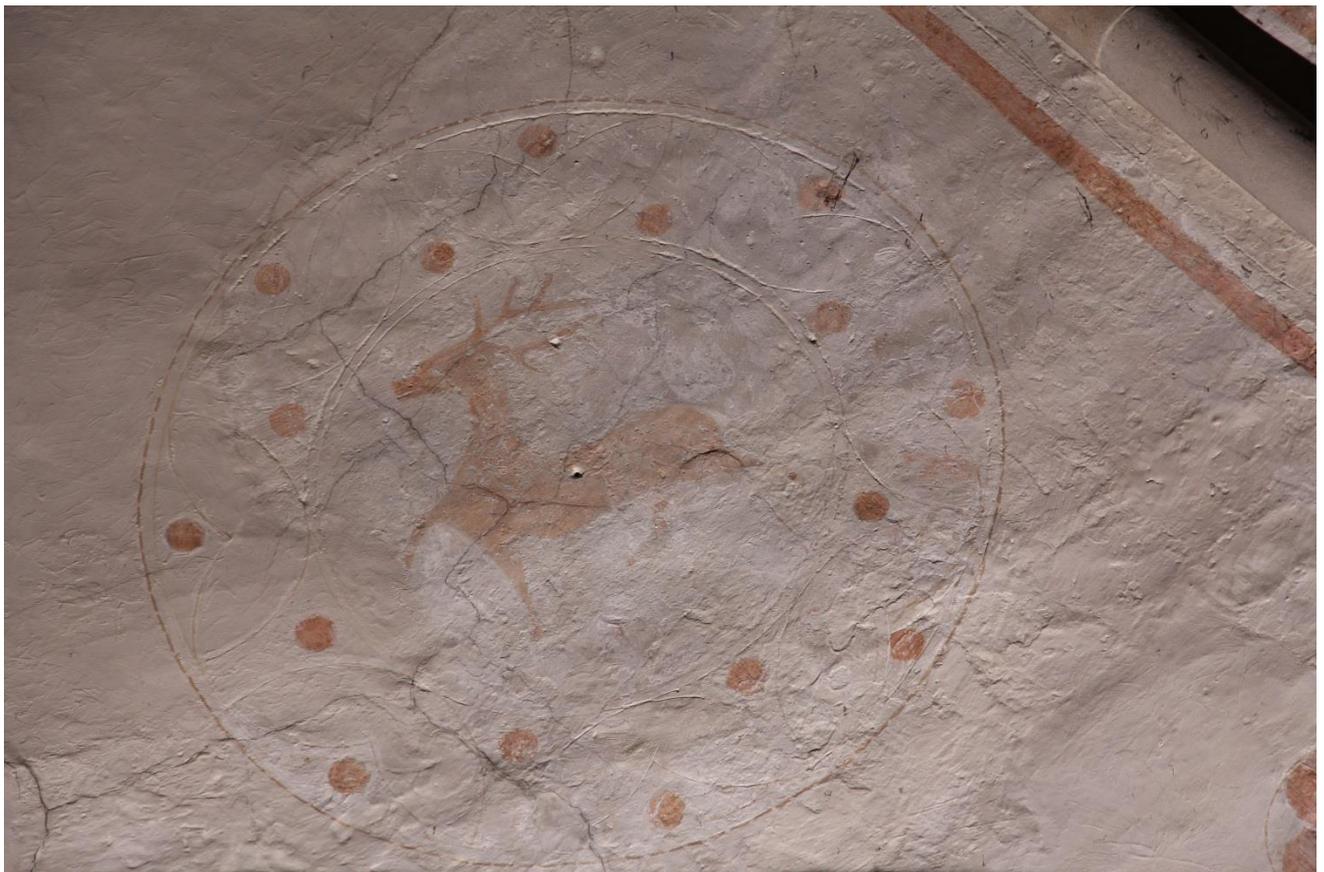
Straße	Widumer Platz 1	
Kulturobjekt	Ev. Kirche St. Johann Baptist	
KLARA-ID	101089 (Wandmalerei)	
Autor	Text Skriver, Foto Heiling	
Aufnahmeart	digital	
Aufnahmedatum	2015, siehe Dateiname	
Fotonummer/ Dateiname	101089MRR2015_10_29_31	
Beschreibung / Blickrichtung	Medaillon der südlichen Fläche der Ostkappe

Die Streiflichtaufnahme lässt auch hier Ritzlinien deutlich werden, die bei normalem Auflicht nicht erkennbar sind. So ist zudem der Einstichpunkt des Zirkels im Körper des Hirsches sichtbar, von dem aus die Kreise des Medaillons geschlagen wurden, alle drei als Ritzung. Die ganz außen geführte, unterbrochene rote Linie ist als Retusche des Restaurators Goege aus den Jahren 1961/62 anzusehen. Zwischen den gezogenen Kreisen finden sich weitere Kreissegmente, deren Mittelpunkte von den roten Punkten gebildet werden. Dass sie ehemals farbig abgesetzt waren, ist anzunehmen und deutet sich rechts im Medaillon noch an.

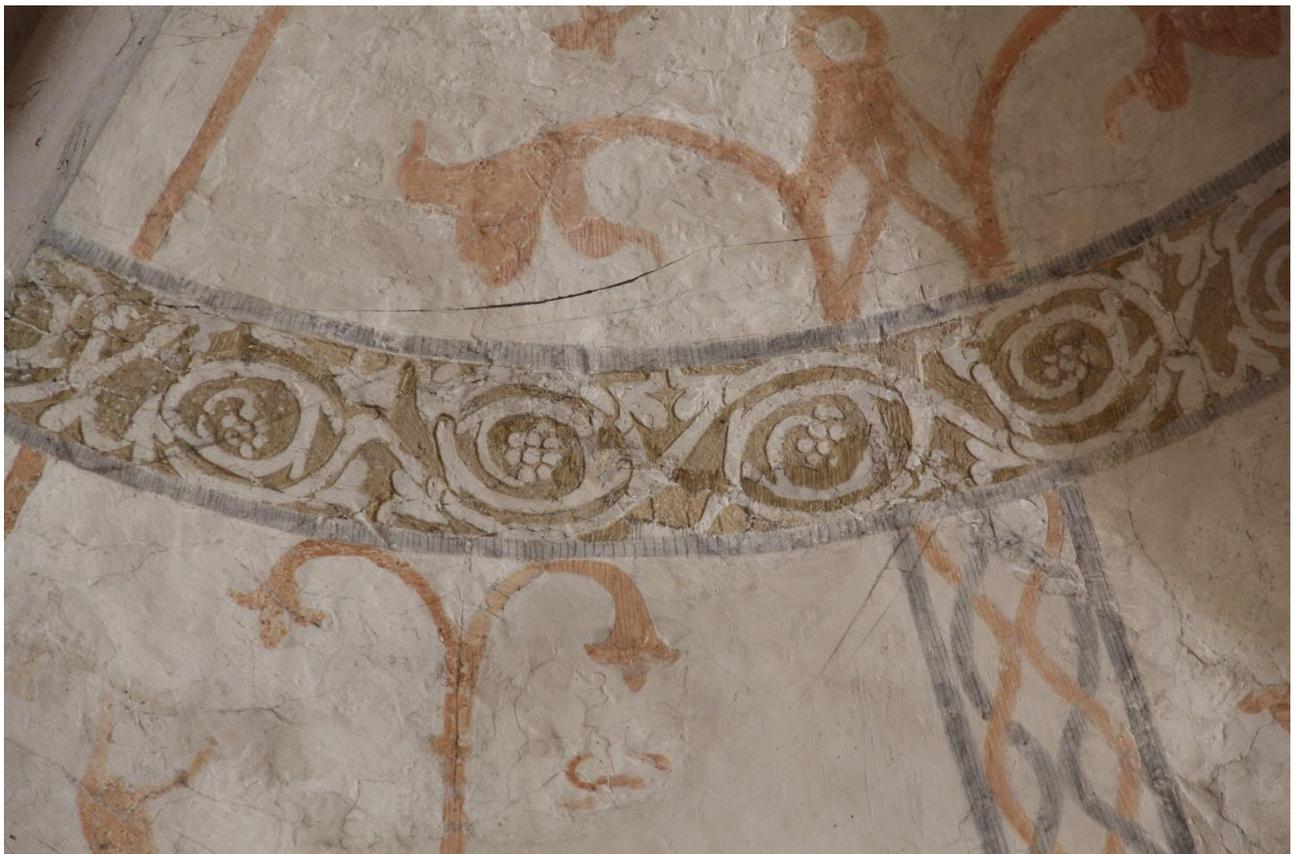
Straße	Widumer Platz 1	
Kulturobjekt	Ev. Kirche St. Johann Baptist	
KLARA-ID	101089 (Wandmalerei)	
Autor	Text Skriver, Foto Heiling	
Aufnahmeart	digital	
Aufnahmedatum	2015, siehe Dateiname	
Fotonummer/ Dateiname	101089MRR2015_10_26_25	
Beschreibung / Blickrichtung	Sgraffito-Technik im Kreisband des Ostgewölbes des Mittelschiffs

Im Streiflicht ist die Herausarbeitung der oberen Putzschicht im Bereich des großen, noch um den plastischen Scheitelring herumgelegten Kreises gut zu erkennen. Die Wellenranke mit eingerollten Stämmen und traubenartigen Blüten hebt sich deutlich in ihrem weißen Putzton von der bräunlich eingefärbten, zugrundeliegenden Putzschicht ab. Diese bildet wiederum einen Kontrast zu der in Rot und Schwarz angelegten malerischen Dekoration des Gewölbes. Von roten, überdeckenden Einlagen, wie sie sich auf dem Wanddekor finden, sind hier keinerlei Reste auszumachen.

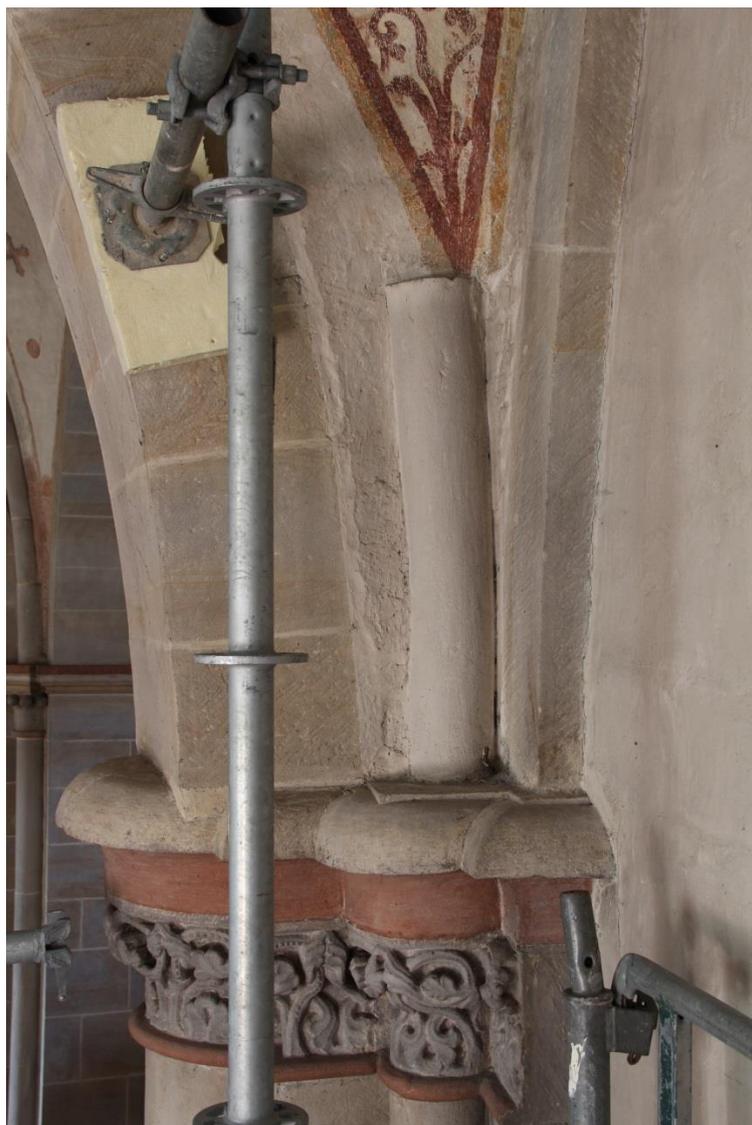
Straße	Widumer Platz 1	
Kulturobjekt	Ev. Kirche St. Johann Baptist	
KLARA-ID	101089 (Wandmalerei)	
Autor	Text Skriver, Foto Heiling	
Aufnahmeart	digital	
Aufnahmedatum	2015, siehe Dateiname	
Fotonummer/ Dateiname	101089MRR2015_10_27_29	
Beschreibung / Blickrichtung	Rippenansatz auf der nördlichen Seite des Triumphbogens vom Chor aus

Interessanterweise ist hier noch ein Stumpf einer Rippe erhalten geblieben, die zur ersten Gestaltung des Chorgewölbes gehört haben muss. Die Ausführung des Gewölbes mit Rippen wich dann dem rippenlosen Domikalgewölbe, was die bedeutende Weltgerichtsdarstellung trägt. Die im Oktober 2015 angelegte Reinigungsprobe in just dieser Ecke zeigt, dass die Rippe wie der neben und über ihr ansetzende Putzgrund wohl auch ursprünglich einfach weiß überfasst worden ist, damit sie optisch verschwindet.
