FOTODOKUMENTATION

Ort-Ortsteil	59494 Soest-Ostönnen

Straße	Kirchplatz 10	
Kulturobjekt	Ev. Kirche St. Andreas	
KLARA-ID	101101 (Wandmalerei)	
Autor	Fotos Hartwig Dülberg Text A. Skriver	
Aufnahmeart	digital	
Aufnahmedatum	31.05.2012	
Fotonummer/ Dateiname	101101BAD2012_05_31_01

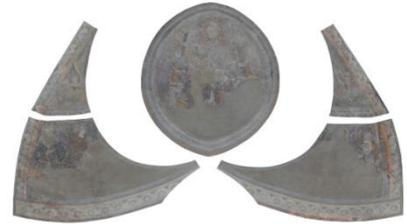
Beschreibung / Blickrichtung	Blick von Westen auf die mit spätromanischen Wandmalereien ausgemalte Kalotte der Chorapsis.

Die Kalotte der Chorapsis wird von der zentral angeordneten Mandorla mit einer Maiestas-Domini-Darstellung beherrscht. Die beiden in den oberen Zwickel seitlich der Mandorla befindlichen Evangelistensymbole Matthäus-Engel und Johannes-Adler sind noch erhalten. Von den seitlichen Heiligenfiguren sind auf der Nordseite in Resten ein heiliger Bischof (Nikolaus) und Maria, auf der Südseite Johannes d. Täufer und eine weibliche Märtyrerin, wohl Katharina überliefert. Nach unten hin wird die Ausmalung von einem Blattfries abgeschlossen.

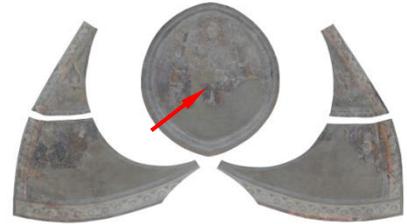
Fotonummer/ Dateiname	101101BAD2012_05_31_01	
Beschreibung / Blickrichtung	Mandorla mit thronendem Christus.

Der endzeitliche Christus hat die Rechte zum Segensgruß erhoben, die Linke hält ein langes schmales Zepter und das geschlossene Buch. Der Thron zeigt mit seinen schmalen Pfosten schon gotische Formen, das stark bewegte Gewand folgt dem sog. Zackenstil.

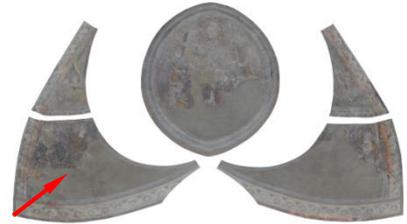
Fotonummer/ Dateiname	101101BAD2012_05_31_03	
Beschreibung / Blickrichtung	Blick auf die nördliche Seite der Kalotte.

Auf dieser Seite haben sich noch einige Reste der rahmenden Ornamentik erhalten. Unten verläuft ein Fries aus umschriebenen Dreipassblättern, am Bogen der Kalotte intermittierende Blattwellen. Die beiden Heiligenfiguren weisen im unteren Bereich große Fehlstellen auf.

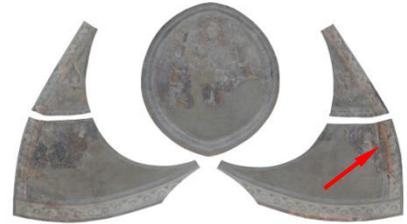
Fotonummer/ Dateiname	101101BAD2012_05_31_10	
Beschreibung / Blickrichtung	Südseite der Kalotte

Bis auf einen kleinen Rest der welligen, langen Haare des Täufers und sein Doppelkreuz hat sich von den beiden Heiligenfiguren der Südseite nur der Oberkörper der Heiligen mit Krone und Märtyrerpalme, wohl der hl. Katharina erhalten. Ein Zickzackband begrenzt das Bildfeld nach oben, hier noch mit einigen Resten der schwarzen Dreiecke. Auf Kopfhöhe der Heiligen befindet sich ein gut erhaltenes Stück des seitlichen Blattfrieses mit dem rot-gelben Begleitband.

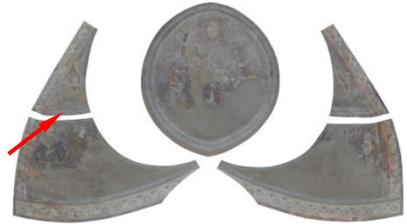
Fotonummer/ Dateiname	101101BAD2012_05_31_17	
Beschreibung / Blickrichtung	Nordseite der Kalotte.

Heiligenfiguren auf der Nordseite der Kalotte mit Matthäus-Engel im Zwickel oberhalb des Zickzackbandes.

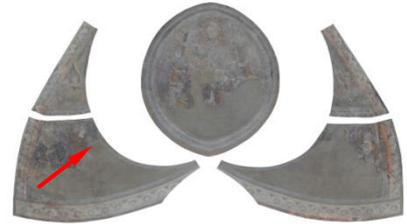
Beschreibung / Blickrichtung	Detail der Kalotte mit Maria und dem hl. Bischof

Von den beiden unteren Evangelistensymbolen Löwe und Stier sind nur noch Reste der Flügel angrenzend an die Mandorla erhalten, schwach zu erkennen im Bereich des grünen Bildfeldrahmens auf Schulterhöhe von Maria.

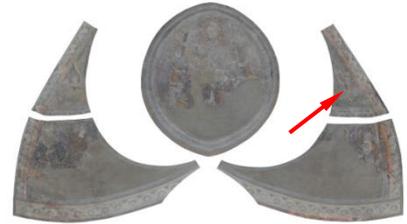
Fotonummer/ Dateiname	101101BAD2012_05_31_11	
Beschreibung / Blickrichtung	Südlicher oberer Zwickel seitlich der Mandorla

Das Evangelistensymbol Johannes-Adler ist nur noch leidlich erhalten.

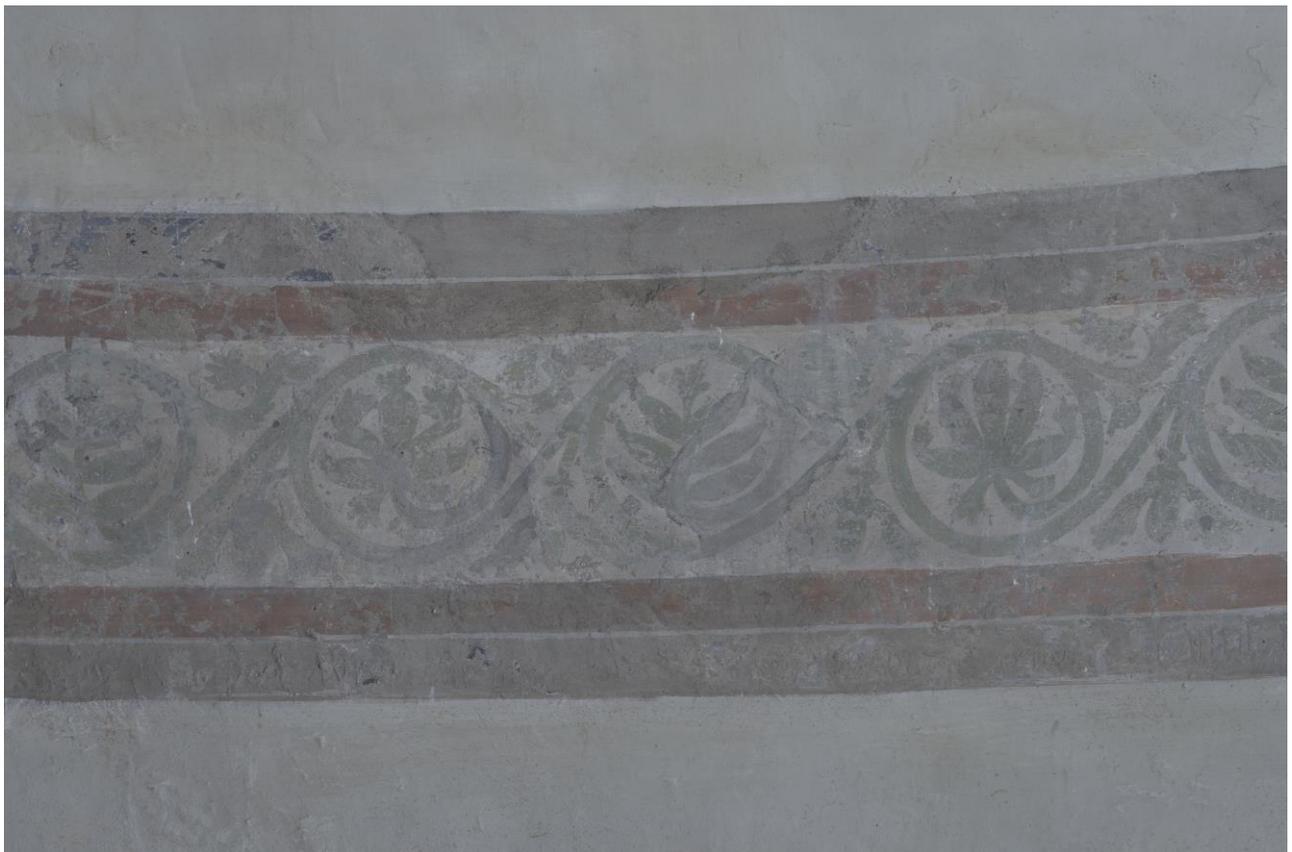
Straße	Kirchplatz 10	
Kulturobjekt	Ev. Kirche St. Andreas	
KLARA-ID	101101 (Wandmalerei)	
Autor	Fotos Hartwig Dülberg Text A. Skriver	
Aufnahmeart	digital	
Aufnahmedatum	31.05.2012	
Fotonummer/ Dateiname	101101BAD2012_05_31_11

Beschreibung / Blickrichtung	Blattfries unterhalb des Apsisfensters

Gut erhaltene Partien der grünen Wellenranke mit Palmetten auf weißem Grund.
