## FOTODOKUMENTATION

Straße	Kirchplatz 10	
Kulturobjekt	Ev. Kirche St. Andreas	
KLARA-ID	101101 (Wandmalerei)	
Autor	Anna Skriver	
Aufnahmeart	digital	
Aufnahmedatum	25. und 26.04.2013	
Fotonummer/ Dateiname	101101MRR2013_04_25_01

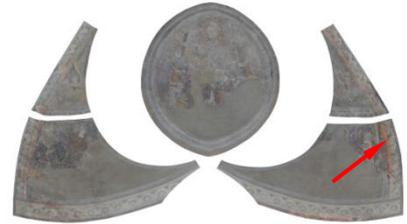
Beschreibung / Blickrichtung	Blattornament auf Kopfhöhe der hl. Katharina am Südrand der Kalotte.

Auf dem rechten Blattrücken hat sich eine Partie verdunkeltes Grün erhalten, an welches das Ocker der Blattunterseite grenzt. Die rosafarbenen eingerollten Blattspitzen sind großflächig vorhanden. Noch original sind hier die schwarzen Partien des Fonds, der mit kleinen weißen Punkten aufgelockert ist. Die Blätter sind von einer hellen Manschette zusammengehalten und im Zwickel von einem kleinen weißen Dreiblatt geziert. Die Blattrücken zeigten ehemals im Wechsel Blau und Grün, wie andernorts noch ablesbar ist.

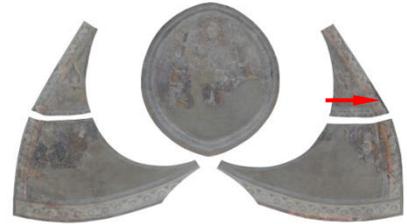
Beschreibung / Blickrichtung	Blattornament am südlichen Rand der Kalotte mit Blick auf die Bogenstirn und den Gewölbeansatz.

Hier sind auf der linken Bildhälfte noch Reste eines blauen Blattrückens erhalten. Auch die geschwungen gezackten Formen der ockerfarbenen Blattunterseiten sind in weiten Teilen original. Im Bereich des zentralen Dreiblatts ist noch schwarzer Hintergrund überliefert, die übrigen Partien sind mit den weißen Punkten ergänzt und in hellerem Grau nachgebildet.

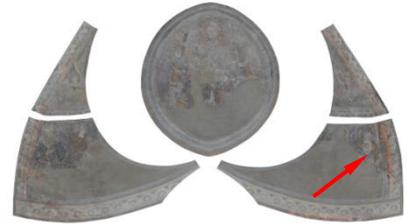
Fotonummer/ Dateiname	101101MRR2013_04_25_03	
Beschreibung / Blickrichtung	Detail der weiblichen Heiligen, wohl Katharina.

Krone und Hermelinkragen bezeugen die edle Abstammung der Märtyrerin. Ihr Nimbus zeigt kreisrunde Eintiefungen in den Putz.

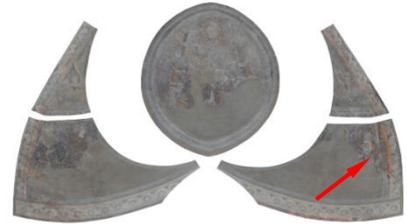
Beschreibung / Blickrichtung	Detail der Katharina, rechte Hand.

An der rechten Hand zeigen sich heute Korrekturen der schwarzen Zeichnung.

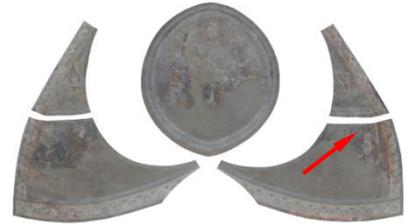
Beschreibung / Blickrichtung	Doppelkreuz des Johannes

Auf dem Foto sind die unterschiedlichen Eintiefungen in den Nimben der Heiligen gut erkennbar.

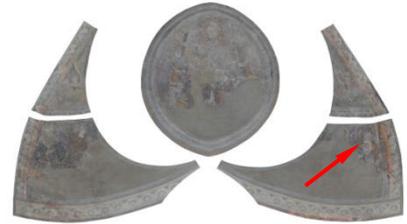
Beschreibung / Blickrichtung	Kopfdetail der Katharina

Gut sichtbar ist die feine Zeichnung der Haare mit unterschiedlich breiten Pinselstrichen. Außerdem lassen sich Tropfnasen der bemalten Kalktünche seitlich des Kopfes und innerhalb der linken Haarsträhne ausmachen.

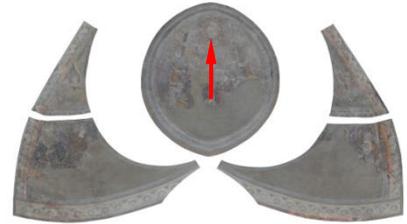
Beschreibung / Blickrichtung	Nimbierter Kopf des thronenden Christus.

Die Fehlstellen verändern den Gesichtsausdruck des Gottessohnes, so irritieren die großen Ausbrüche in den Augen. Bei näherem Hinsehen wird jedoch eine detaillierte Gesichtszeichnung offenbar. Interessant sind die am Nasenbein ausschwingenden Linien, die von einer idealisierten glatten Kontur abweichen. Gut sichtbar sind die Eintiefungen in den Putzgrund im Bereich des Kreuznimbus. An den drei Kreuzpunkten sind auch kreisrunde und vierpassförmige Eintiefungen vorhanden, die übrigen sind eher längsoval.

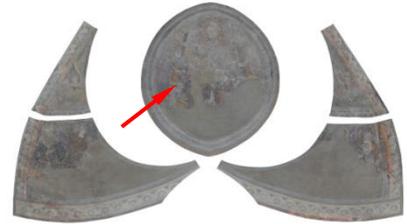
Fotonummer/ Dateiname	101101MRR2013_04_25_08	
Beschreibung / Blickrichtung	Detail des thronenden Christus, Segenshand und Gewanddetails.

Auch am Ärmelsaum gibt es Eintiefungen in den Putz, die an Besätze mit Edelsteinen gemahnen. Auf dem Thron liegt ein vielfach gefalteter Stoff mit dreipassförmigen Zipfeln, der wie auch das Gewand Christi charakteristische Faltenstauchungen aufweist.

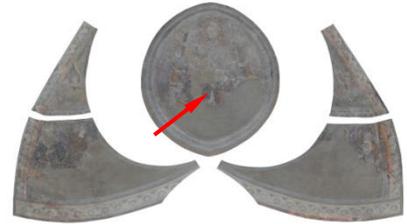
Beschreibung / Blickrichtung	Die Linke Christi mit Buch und Zepter.

In diesem Bereich lassen sich die gebrochenen Falten der übereinanderliegenden Gewänder studieren. Heute erscheint die Malerei wie eine kolorierte Zeichnung, es finden sich jedoch vereinzelte Reste von Rotkonturen, die eine mehrschichtige Malweise belegen.

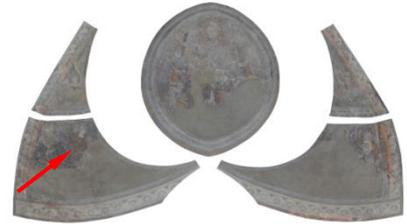
Beschreibung / Blickrichtung	Kopf und Schultern der Maria

Die virtuose Zeichnung des Gewandes und die geschwungene Gesichtskontur sind besondere Merkmale der Maria aus Ostönnen.

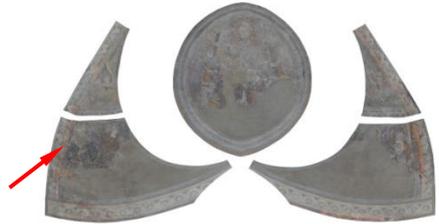
Beschreibung / Blickrichtung	Kopf des hl. Bischofs, wohl Nikolaus

Neben der ausgebrochenen Malschicht sind noch intakte Partien mit Binnenkonturen erhalten. So ist auch bei Nikolaus ein ausschwingender Nasenrücken ablesbar. Das linke Auge ist bis auf die fehlende Pupille ebenfalls erhalten.

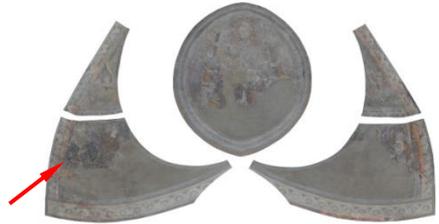
Beschreibung / Blickrichtung	Hand und Gewand des Nikolaus.

Um die rechte Hand herum zeigen sich die verschieden farbigen Gewänder; das grüne Obergewand mit ockerfarbenem Innenfutter und das helle Untergewand, das als Ärmel herauschaut.

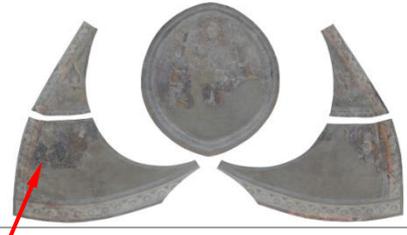
Beschreibung / Blickrichtung	Nikolaus mit Mitra und Krümme

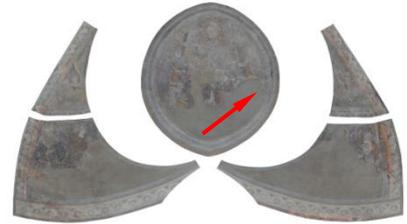
Beschreibung / Blickrichtung	An der rechten Seite der Mandorla auf Höhe des Zickzackbandes.

Links im Bild ist eine Rundbogenöffnung des Thrones zu sehen, bei der eine große Fehlstelle mit grauer Kalkfarbe retuschiert ist (Retusche Goege von 1961). Rechts im Bild ist am oberen Balken des grünen Rahmens neben Johannes eine Tratteggio-Retusche von 1989 sichtbar (Retusche der Firma Ochsenfarth).

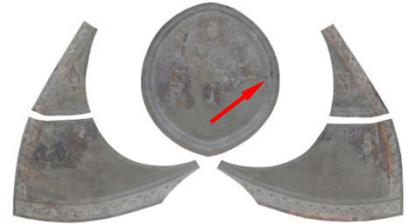
Beschreibung / Blickrichtung	Rest von Blaupigmenten auf dem Hintergrund am südlichen Rand der Mandorla.

Links von der schwarzen Linie, die die Mandorla nach innen hin abschließt, zeigen sich Reste von Blaupigmenten.

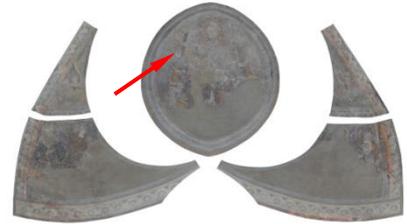
Beschreibung / Blickrichtung	Rechte segnende Hand Christi.

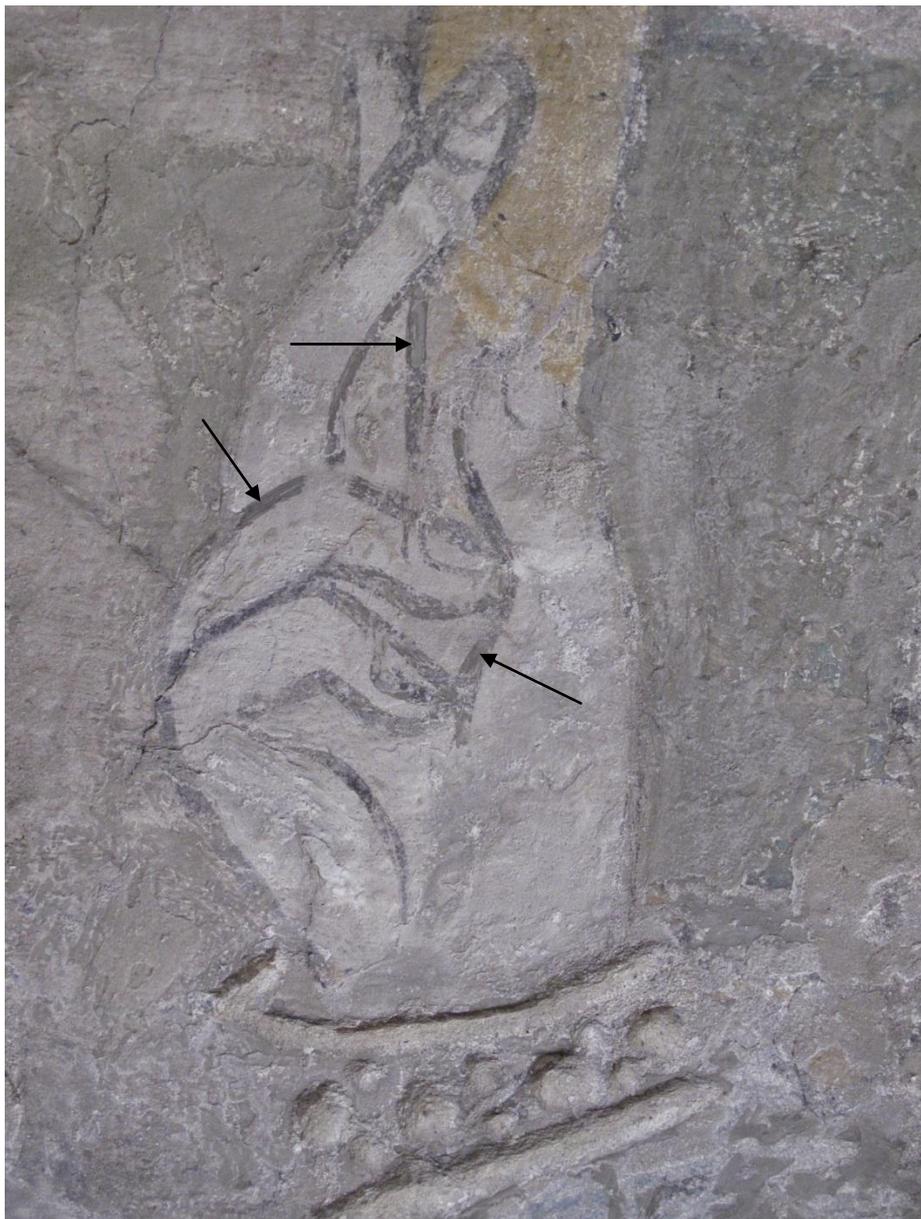
Straße	Kirchplatz 10	
Kulturobjekt	Ev. Kirche St. Andreas	
KLARA-ID	101101 (Wandmalerei)	
Autor	Anna Skriver	
Aufnahmeart	digital	
Aufnahmedatum	25. und 26.04.2013	
Fotonummer/ Dateiname	101101MRR2013_04_26_18

Auch innerhalb der figürlichen Malerei gibt es wenige nachgezogene Konturen in Kalkfarbe, die kaum von der originalen Malerei unterscheidbar sind. Lediglich im Streiflicht fällt auf, dass sie auf Fehlstellen liegen und von der Oberflächenstruktur her leicht abweichen. Sie wurden einzeln in die digitale Kartierung eingetragen.
