FOTODOKUMENTATION

Ort-Ortsteil	59494 Soest-Ostönnen

Straße	Kirchplatz 10	
Kulturobjekt	Ev. Kirche St. Andreas	
KLARA-ID	101101 (Wandmalerei)	
Autor	Katharina Heiling	
Aufnahmeart	digital	
Aufnahmedatum	02.-08.05.2013

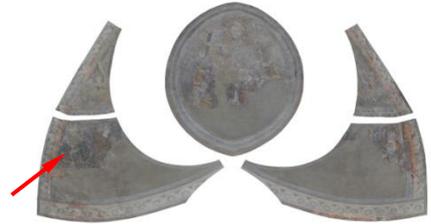
Fotonummer/ Dateiname	101101MRR2013_05_02_32	
Beschreibung / Blickrichtung	Kalotte, linkes Bildfeld, Bischof, wahrscheinlich Nikolaus, Gesamtaufnahme im Auflicht

Gesamtaufnahmen im Auflicht. Die in Grün und Ocker angelegte Binnenfarbigkeit des Gewandes ist erhalten, ebenso die schwarzen Konturen.

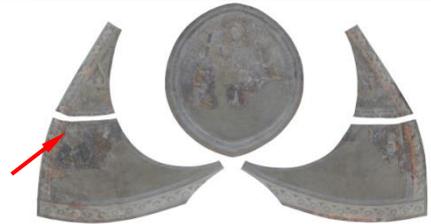
Fotonummer/ Dateiname	101101MRR2013_05_02_33

Beschreibung / Blickrichtung	Kalotte, linkes Bildfeld, Bischof Nikolaus, Detail des Kopfes im Streiflicht

Im Streiflicht sind die eingeschnittenen Putzmodulationen von Nimbus, Mitra und Bischofsstab (Krümme) deutlich zu erkennen. Im Gesicht ist die schwarze Binnenzeichnung von Augen, Nase und Haaren noch vorhanden.

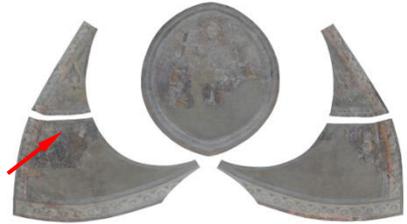
Beschreibung / Blickrichtung	Kalotte, linkes Bildfeld, Bischof Nikolaus, Detail des Bischofsstabes

Goldrest auf roter Grundierung in der eingeschnittenen Putzmodulation des Bischofsstabes.
Einziger Nachweis der originalen Vergoldung innerhalb der Kalotte.

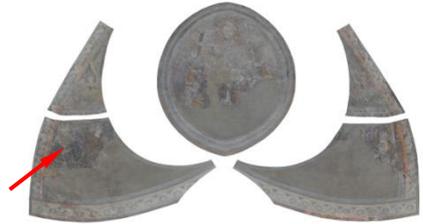
Beschreibung / Blickrichtung	Kalotte, linkes Bildfeld, Bischof Nikolaus, rechte Hand

Die rote Vorzeichnung, Reste der Modellierung der Binnenfarben und die schwarze Kontur sind abzulesen.

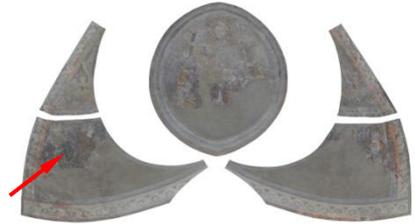
Beschreibung / Blickrichtung	Kalotte, linkes Bildfeld, Bischof Nikolaus, Detail der rechten Hand

Reste der farbigen Modellierung der Hand (in Ocker) liegen auf der schwarzen Kontur. Am Zeigefinger ist die Vorzeichnung in Rot erkennbar.

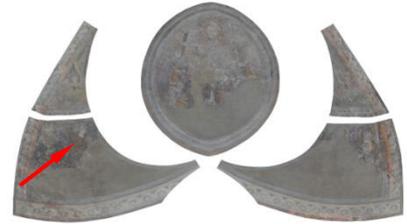
Fotonummer/ Dateiname	101101MRR2013_05_02_37	
Beschreibung / Blickrichtung	Kalotte, linkes Bildfeld, Maria, Gesamtaufnahme im Auflicht

Prägnante schwarze Konturen, Binnenfarbigkeit in Ocker, Rot, Grün und Grau-Violett.

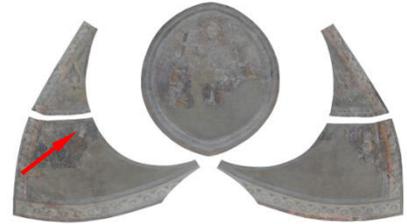
Fotonummer/ Dateiname	101101MRR2013_05_02_39	
Beschreibung / Blickrichtung	Kalotte, linkes Bildfeld, Maria, Detail des Kopfes im Streiflicht

Eingeschnittene Putzmodulation im Bereich des Nimbus, hier in Form von zwei grob eingekerbten Dreiviertelkreisen. Pentimento im Bereich des Kinns und Halsansatzes.

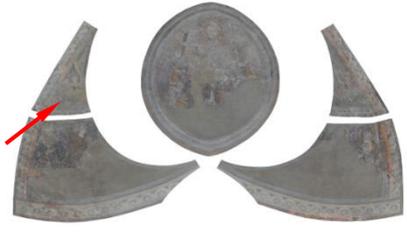
Beschreibung / Blickrichtung	Kalotte, linkes Bildfeld im Streiflicht, Ausschnitt vom Zwickelbild (Evangelistensymbol Matthäus) und Nimben des angrenzenden unteren Bildbereiches

Vergleich der Formen der verschiedenen Putzmodulationen. Putzgrenze beim ca. 7,15 m OKF im unteren Randbereich des Zwickels mit dem Evangelistensymbol des Matthäus.

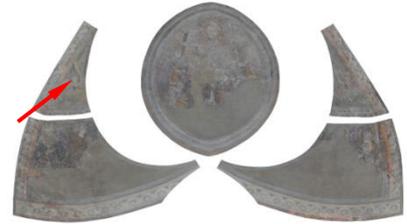
Fotonummer/ Dateiname	101101MRR2013_05_06_41	
Beschreibung / Blickrichtung	Kalotte, linker Zwickel mit Evangelistensymbol Matthäus im Auflicht

Vergleichsfoto für UV-Licht-Aufnahme. Zwei kleine Schriftbänder zeichnen sich links des Nimbus hell vom grünen Untergrund ab und sind im UV-Bild noch besser zu erkennen.

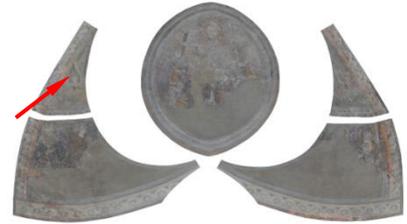
Beschreibung / Blickrichtung	Kalotte, linker Zwickel mit Evangelistensymbol Matthäus im Steiflicht

Die Form der eingeschnittenen Putzmodulation zeichnet sich im Streiflicht deutlich ab. Gut zu erkennen sind auch der Oberflächenduktus der Kalktünche, bzw. die glatten, tiefer liegenden Fehlstellen in der Malschicht. Abdruck der Kelle im Bereich des Gesichtes.

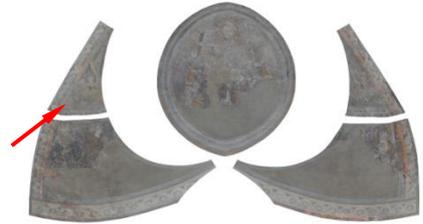
Beschreibung / Blickrichtung	Kalotte, linker Zwickel mit Evangelistensymbol Matthäus im Streiflicht

Unterer Randbereich des Zwickels mit Glättungsspuren der Kelle.

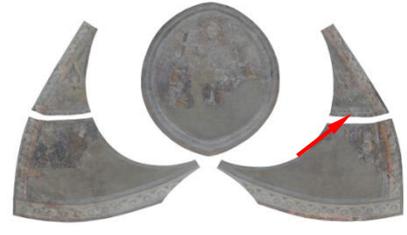
Beschreibung / Blickrichtung	Kalotte, rechtes Bildfeld im Streiflicht, Ausschnitt vom Zwickelbild (Evangelistensymbol Johannes) und Nimben des angrenzenden unteren Bildbereiches

Bei allen Nimben wurden unterschiedliche Putzmodulationen verwendet. Auch im Bereich des Buches, welches der Adler trägt, gibt es Einkerbungen im Putz. Die Putzmodulationen wurden in den trockenen Altputz vorgenommen.

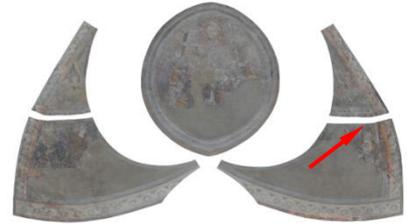
Fotonummer/ Dateiname	101101MRR2013_05_02_45	
Beschreibung / Blickrichtung	Kalotte, rechtes Bildfeld im Streiflicht

Horizontale Putzgrenze bei ca. 7,10 OKF. Die Kalktünche-Inseln mit der Malerei zeichnen sich deutlich gegenüber den tiefer liegenden Fehlstellen (z.T. mit Retuschen) ab.

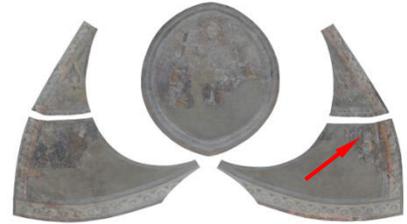
Fotonummer/ Dateiname	101101MRR2013_05_02_46	
Beschreibung / Blickrichtung	Kalotte, rechtes Bildfeld im Streiflicht, weibliche Heilige (Katharina) und Johannes mit Doppelkreuz

Eingeschnittene Putzmodulationen der Nimben in unterschiedlichen Formen. Zwischen den Heiligen und im Haar der Katharina sind pastöse Läufer der vorbereitenden Kalktünche zu erkennen. Rote Vorzeichnung des rechten Auges der Katharina sichtbar.

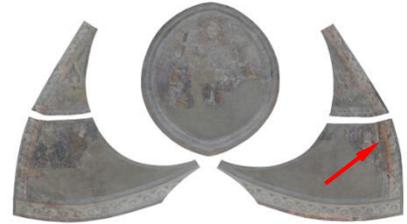
Beschreibung / Blickrichtung	Kalotte, rechtes Bildfeld, Gesamtaufnahmen der Hl. Katharina im Auflicht

Auch hier rote Vorzeichnung und schwarze Konturen. Die schwarze Kontur des Palmenwedels korrigiert die etwas breiter angelegte ockerfarbene Binnenfarbigkeit. Pentimento im Bereich der rechten Hand: Korrektur der Handkontur.

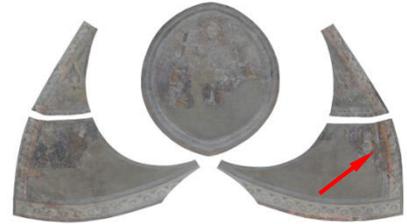
Beschreibung / Blickrichtung	Kalotte, rechtes Bildfeld, Hl. Katharina, Detail der Hand und des Hermelinkragens im Auflicht

Pentimento im Bereich der Hand. Die Kontur des Handrückens wurde zweimal korrigiert. Der Hermelinkragen ist in Ocker vorgelegt. Es fehlt die spätere Ausarbeitung des Fells.

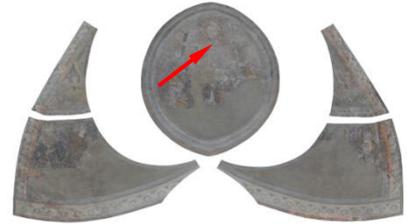
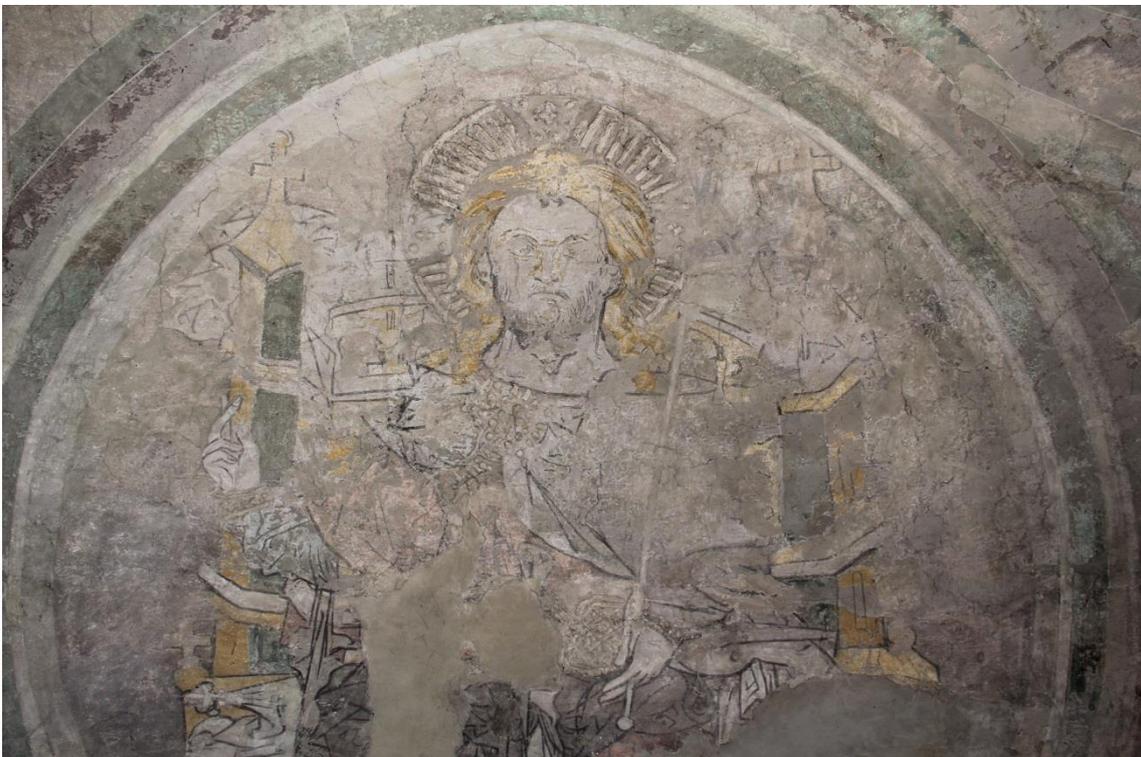
Beschreibung / Blickrichtung	Kalotte, Mandorla, obere Hälfte im Auflicht

Thronender Christus, Übersichtsaufnahme.

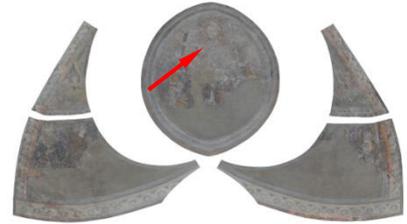
Fotonummer/ Dateiname	101101MRR2013_05_02_50	
Beschreibung / Blickrichtung	Kalotte, Thronender Christus im Streiflicht

Im Streiflicht sind die vielen Details der eingeschnittenen Putzmodulationen an Nimbus, Gewanddetails und Attributen gut zu erkennen.

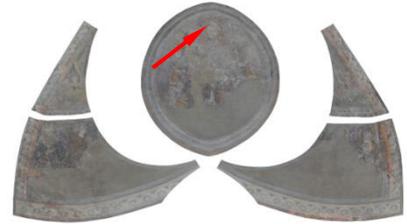
Beschreibung / Blickrichtung	Kalotte, Thronender Christus, Detail des Kopfes im leichten Streiflicht

Vergleichsbild für UV-Aufnahme. Im Bereich des Kreuznimbus sind unterschiedliche eingeschnittene Putzmodulationen zu erkennen: an den Kreuzpunkten jeweils ein Vierpass mit vier umgebenden Kreisen, die übrigen sind länglich oval.

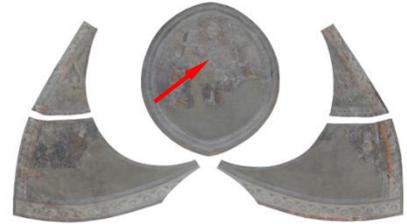
Beschreibung / Blickrichtung	Kalotte, Thronender Christus, Detail der SchlieÙe im Auflicht.

In der eingeschnittenen Putzmodulation rote Farbreste (im Vierpass), darauf Blau (Hintergrund).

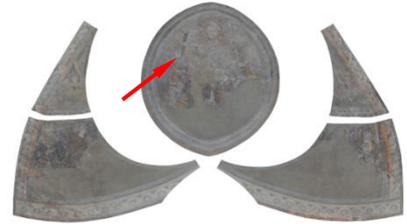
Fotonummer/ Dateiname	101101MRR2013_05_08_53	
Beschreibung / Blickrichtung	Kalotte, Thronender Christus, Detail der segnenden Hand

Kreisförmige, eingeschnittene Putzmodulationen am Ärmelsaum.

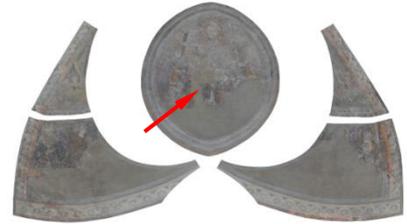
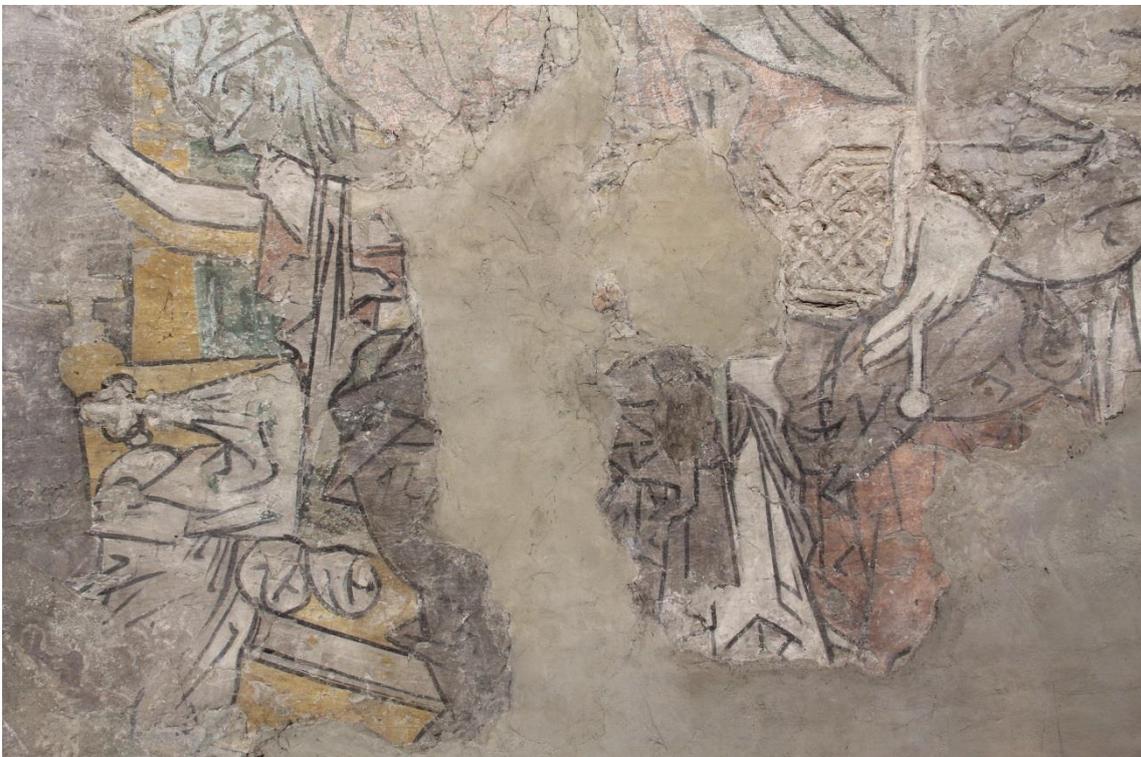
Fotonummer/ Dateiname	101101MRR2013_05_08_54	
Beschreibung / Blickrichtung	Kalotte, Thronender Christus, unterer Bereich mit Gewand und Thron

Übersichtsaufnahme des unteren Gewandbereiches mit Thron.

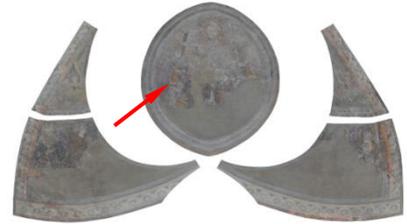
Beschreibung / Blickrichtung	Kalotte, Thronender Christus, Detail des Thrones und Gewandes

Auf dem Thron liegender dreipassförmiger Stoffzipfel mit eingeschnittener Putzmodulation.

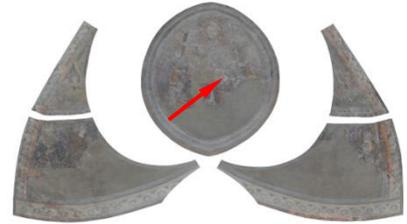
Fotonummer/ Dateiname	101101MRR2013_05_08_56	
Beschreibung / Blickrichtung	Kalotte, Thronender Christus, Detail der linken Hand mit Buch

Buch: eingeschnittene Putzmodulationen mit Vierpässen. Grauviolette und rote Binnenfarbigkeit des Gewandes. Schwarze Konturlinien.

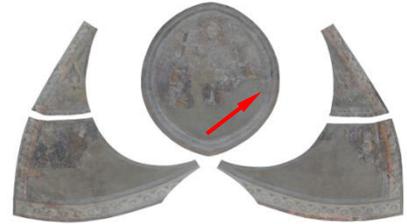
Beschreibung / Blickrichtung	Kalotte, Mandorla, Hintergrund

Mandorla, Rest des ehemals blauen Hintergrundes. Es handelt sich um Azurit auf Pflanzenschwarz.

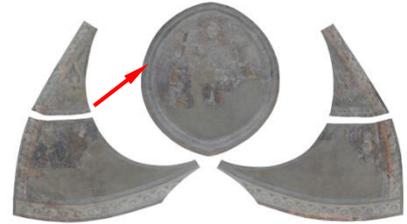
Beschreibung / Blickrichtung	Kalotte, Mandorla, Farbgebung

Verbräunte, ehemals leuchtend orangerote Farbigkeit des Mandorlabogens: Bleimennige, ausgemischt mit wenig Zinnober. Kupfergrün.

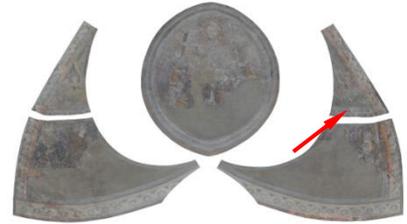
Beschreibung / Blickrichtung	Kalotte, rechtes Bildfeld, Zahnschnitt

Der Farbwechsel: Blau/Weiß des Zahnschnittes ist noch zu erahnen. Die plastische Wirkung ist im UV-Licht besser zu erkennen.

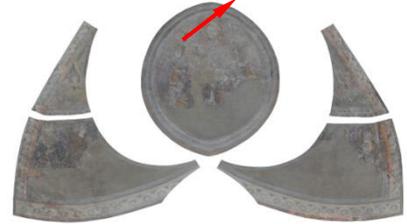
Beschreibung / Blickrichtung	Kalotte, Ornamentband oberhalb der Mandorla

Das erhaben liegende Original ist von der Grauretusche gut zu unterscheiden.

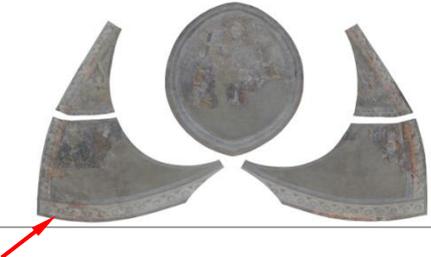
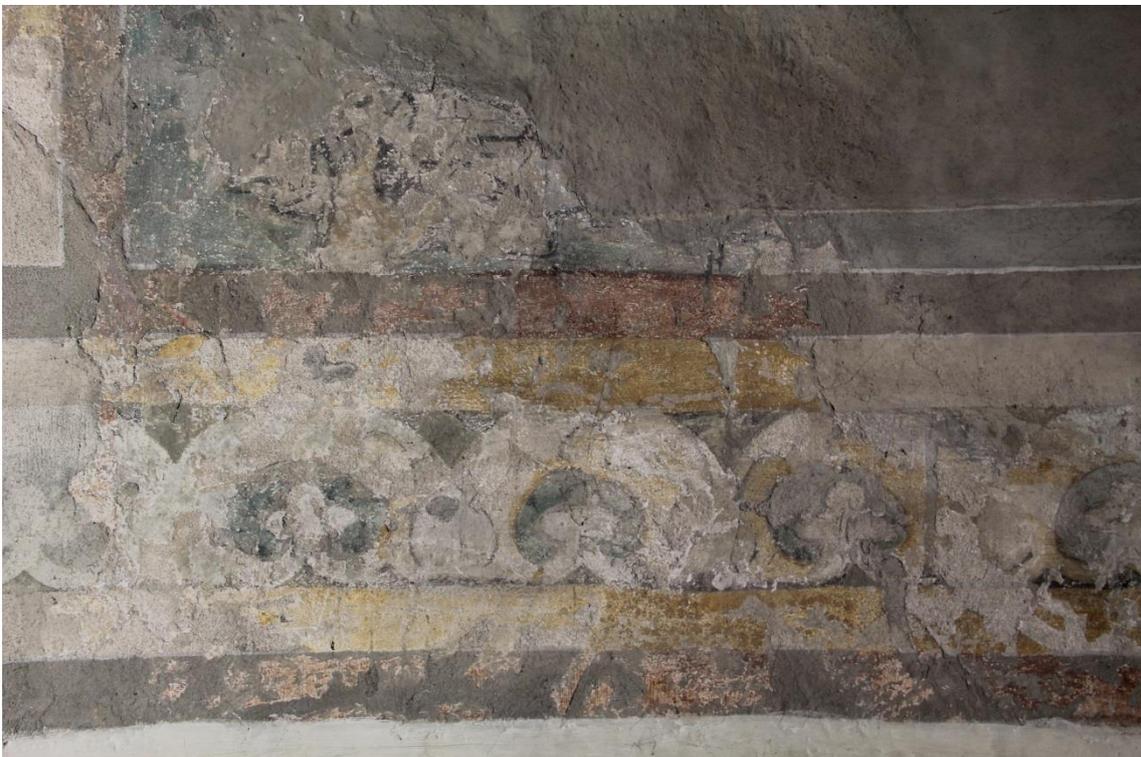
Beschreibung / Blickrichtung	Kalotte, unterer Abschluss, Ornamentband

Ornamentband mit Dreipassmotiven.

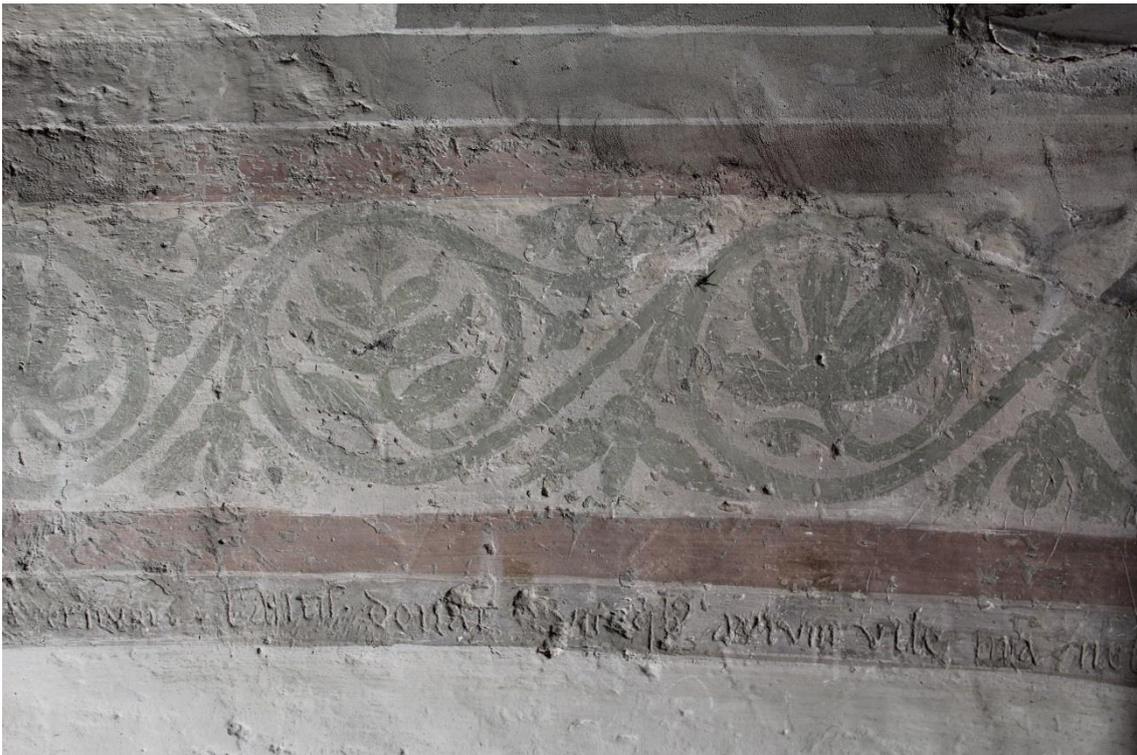
Straße	Kirchplatz 10	
Kulturobjekt	Ev. Kirche St. Andreas	
KLARA-ID	101101 (Wandmalerei)	
Autor	Katharina Heiling	
Aufnahmeart	digital	
Aufnahmedatum	02.-08.05.2013	
Fotonummer/ Dateiname	101101MRR2013_05_08_62

Beschreibung / Blickrichtung	Apsis, unterer Wandbereich, Ornamentband

Bauzeitliches Ornamentband im unteren Wandbereich, gehörend zur Ausmalung des Kirchenraumes und der Westwand. Im Streiflicht sind spätere Ritzungen zu erkennen.
