## FOTODOKUMENTATION

Ort-Ortsteil	59494 Soest-Ostönnen

Straße	Kirchplatz 10	
Kulturobjekt	Ev. Kirche St. Andreas	
KLARA-ID	101101 (Wandmalerei)	
Autor	Katharina Heiling	
Aufnahmeart	digital	
Aufnahmedatum	02. 05. 2013	
Fotonummer/ Dateiname	101101MRR2013_05_02_63

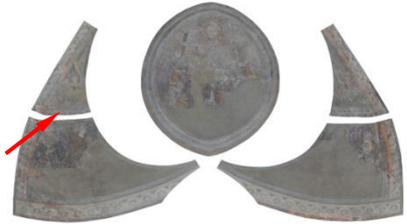
Beschreibung / Blickrichtung	Kalotte, linkes Bildfeld, Nimben Bischof und Maria, Zahnschnittfries unter UV-Licht

Unter UV-Licht tritt die Plastizität des Zahnschnittes deutlicher hervor. Die Nimben zeichnen sich heller ab, aber nicht mit farblicher Fluoreszenz. Im Bereich der Mandorla und der Rahmung des Zahnschnittes gelbliche Fluoreszenz im Bereich der Retuschen.

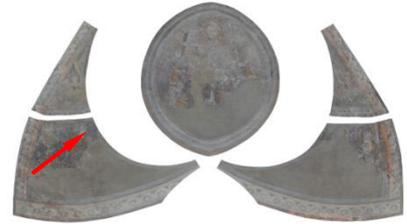
Straße	Kirchplatz 10	
Kulturobjekt	Ev. Kirche St. Andreas	
KLARA-ID	101101 (Wandmalerei)	
Autor	Katharina Heiling	
Aufnahmeart	digital	
Aufnahmedatum	02. 05. 2013	
Fotonummer/ Dateiname	101101MRR2013_05_02_64

Beschreibung / Blickrichtung	Kalotte, linkes Bildfeld, Kopf der Maria

Die schwarzen Konturlinien im Gesicht treten deutlicher hervor, Tuch und Haare sind schlechter zu erkennen als unter Normallicht, da der gelbe Ocker hier auch dunkel erscheint. Blaue, punktförmige Fluoreszenz im Bereich des grauen Hintergrundes (Festigungsmittel?)

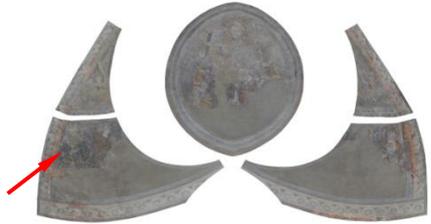
Straße	Kirchplatz 10	
Kulturobjekt	Ev. Kirche St. Andreas	
KLARA-ID	101101 (Wandmalerei)	
Autor	Katharina Heiling	
Aufnahmeart	digital	
Aufnahmedatum	02. 05. 2013	
Fotonummer/ Dateiname	101101MRR2013_05_02_65

Beschreibung / Blickrichtung	Kalotte, linkes Bildfeld, Hand des Bischofs (Nikolaus)

Schwarze Konturlinien der Hand sowie Modellierungen in Ocker scheinen dunkel unter UV-Licht, mit Kalk ausgemischte Partien erscheinen hell.

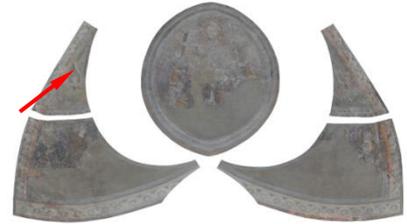
Straße	Kirchplatz 10	
Kulturobjekt	Ev. Kirche St. Andreas	
KLARA-ID	101101 (Wandmalerei)	
Autor	Katharina Heiling	
Aufnahmeart	digital	
Aufnahmedatum	02. 05. 2013	
Fotonummer/ Dateiname	101101MRR2013_05_02_66

Beschreibung / Blickrichtung	Kalotte, linker Zwickel mit Evangelistensymbol des Matthäus

Die ockerfarbenen Partien des Gewandes zeichnen sich dunkel ab. Im Bereich des Nimbus ist eine leicht gelbliche Fluoreszenz zu erkennen (Anlegeöl?). Die zwei kleinen Schriftrollen oder Bänder, welche am Nimbus beginnen, sind deutlicher zu erkennen.

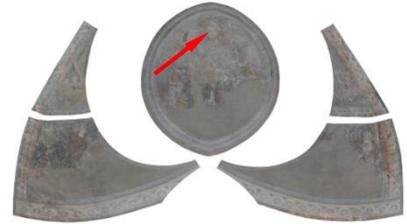
Straße	Kirchplatz 10	
Kulturobjekt	Ev. Kirche St. Andreas	
KLARA-ID	101101 (Wandmalerei)	
Autor	Katharina Heiling	
Aufnahmeart	digital	
Aufnahmedatum	02. 05. 2013	
Fotonummer/ Dateiname	101101MRR2013_05_02_67

Beschreibung / Blickrichtung	Kalotte, thronender Christus

Die Kittungen in den beiden Augen erscheinen hier z.T. dunkel, als ob sich das Auge an einer anderen Stelle befunden hat, was beim Betrachten irritiert. Keine Fluoreszenz im Bereich des Nimbus.

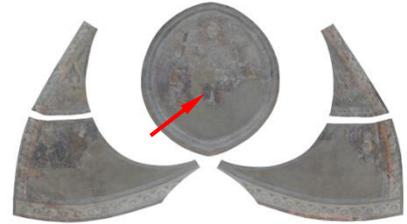
Straße	Kirchplatz 10	
Kulturobjekt	Ev. Kirche St. Andreas	
KLARA-ID	101101 (Wandmalerei)	
Autor	Katharina Heiling	
Aufnahmeart	digital	
Aufnahmedatum	02. 05. 2013	
Fotonummer/ Dateiname	101101MRR2013_05_02_68

Beschreibung / Blickrichtung	Kalotte, thronender Christus, linke Hand, Buch und Gewand

Das Buch mit den eingeschnittenen Putzmodulationen zeigt eine schwach gelbliche Fluoreszenz. Die gut erhaltenen Gewandpartien zeichnen sich durch ihren unterschiedlichen Kalkanteil auch unter UV-Licht gut ab, bieten jedoch keine zusätzliche Information.

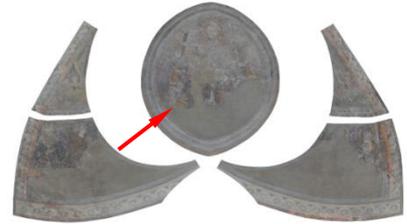
Straße	Kirchplatz 10	
Kulturobjekt	Ev. Kirche St. Andreas	
KLARA-ID	101101 (Wandmalerei)	
Autor	Katharina Heiling	
Aufnahmeart	digital	
Aufnahmedatum	02. 05. 2013	
Fotonummer/ Dateiname	101101MRR2013_05_02_69

Beschreibung / Blickrichtung	Kalotte, thronender Christus, Detail von Gewandfalten und Thronessel

Blaue, punktförmige Fluoreszenz im Bereich des grauen Gewandes (Festigungsmittel?)

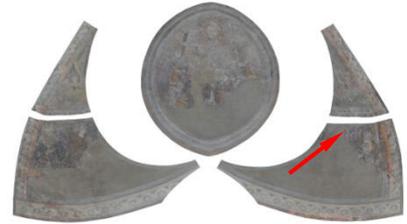
Straße	Kirchplatz 10	
Kulturobjekt	Ev. Kirche St. Andreas	
KLARA-ID	101101 (Wandmalerei)	
Autor	Katharina Heiling	
Aufnahmeart	digital	
Aufnahmedatum	02. 05. 2013	
Fotonummer/ Dateiname	101101MRR2013_05_02_70

Beschreibung / Blickrichtung	Kalotte, rechtes Bildfeld, Zahnschnitt und Kopf des Johannes

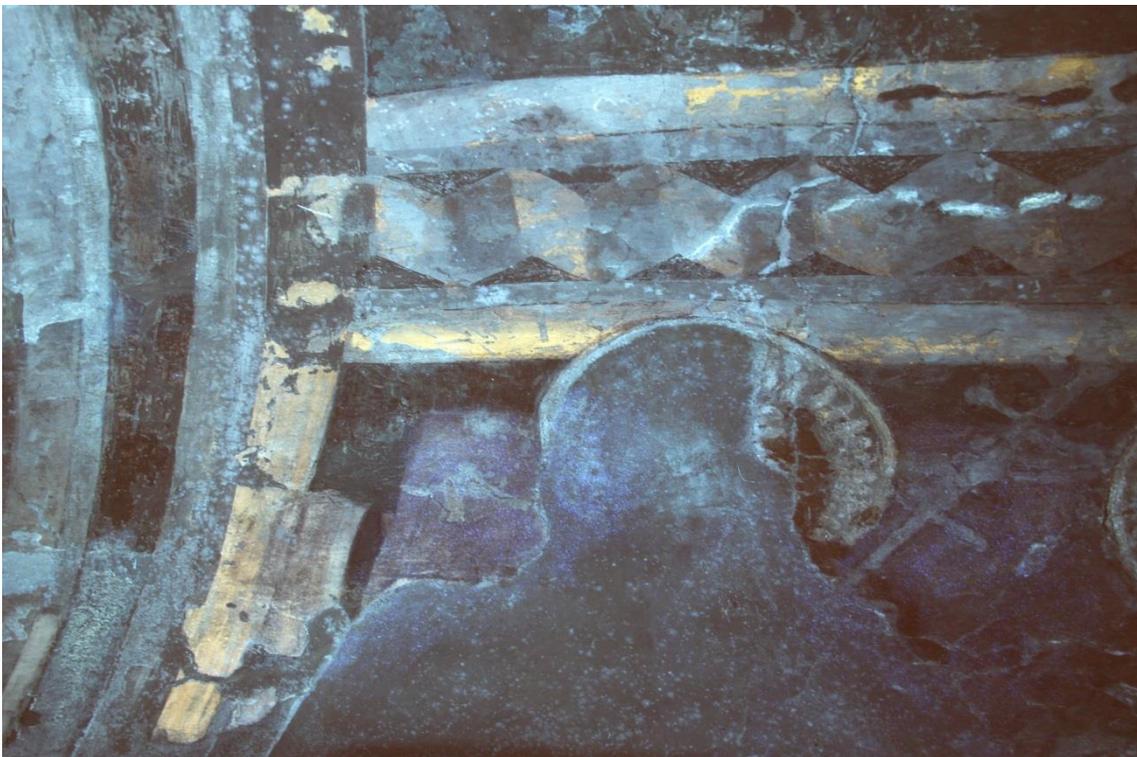
Der Zahnschnitt zeichnet sich deutlich unter UV-Licht ab. Die große Kittung im Bereich des Kopfes und Oberkörpers des Johannes zeigt viele kleine fleckenförmige Fluoreszenzerscheinungen, die auf Mikroorganismen hindeuten. Auch hier die punktförmig blaue Fluoreszenz im Bereich des Hintergrundes, vielleicht durch ein Festigungsmittel.
