FOTODOKUMENTATION

Ort-Ortsteil	59494 Soest-Ostönnen

Straße	Kirchplatz 10	
Kulturobjekt	Ev. Kirche St. Andreas	
KLARA-ID	101101 (Wandmalerei)	
Autor	Katharina Heiling	
Aufnahmeart	digital	
Aufnahmedatum	08.05.2013	
Fotonummer/ Dateiname	101101MRR2013_05_08_102

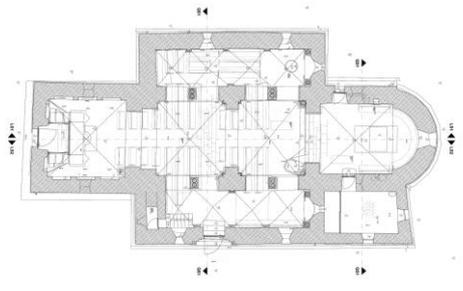
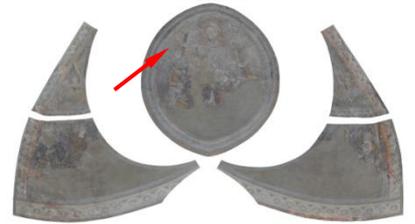
Beschreibung / Blickrichtung	Probeentnahmestelle P01: Kalotte, Mandorla

Mandorla, Blau des Hintergrundes auf grauer Untermalung.

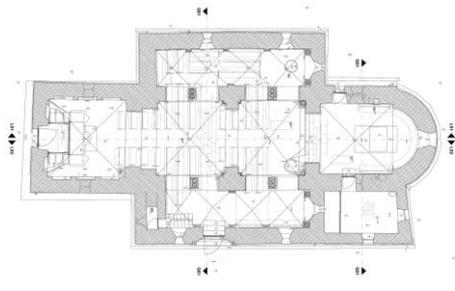
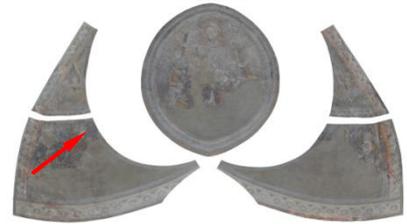
Beschreibung / Blickrichtung	Probeentnahmestelle P02: Kalotte, linkes Bildfeld (Maria), grüner Rahmen

Probe der grünen Rahmung.

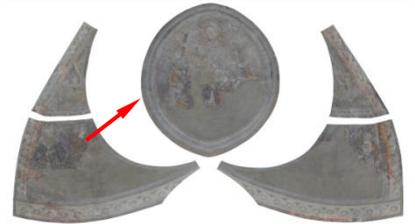
Beschreibung / Blickrichtung	Probeentnahmestelle P03: Kalotte, Mandorlabogen

Verbräunte Mennige.

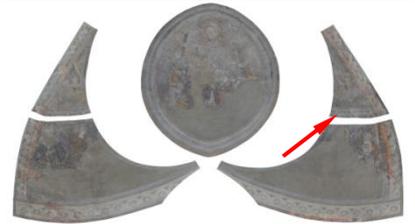
Beschreibung / Blickrichtung	Probeentnahmestelle P04: Kalotte, rechtes Bildfeld, Zahnschnittfries

Helles Blau des Zahnschnittfrieses.

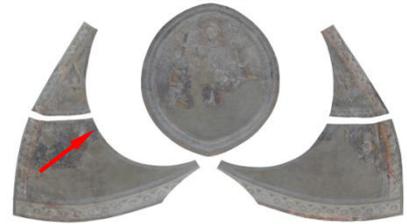
Beschreibung / Blickrichtung	Probeentnahmestelle P05: Kalotte, linkes Bildfeld, Hintergrund der Maria

Probe der grauen Untermalung im Hintergrund der Maria, kein Blau mehr vorhanden.

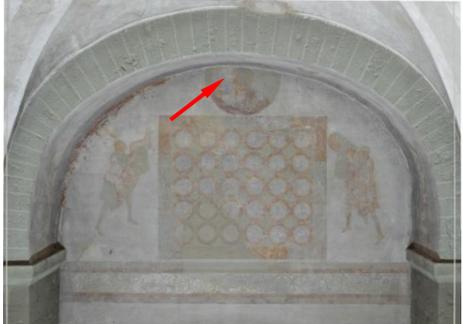
Beschreibung / Blickrichtung	Probeentnahmestelle P06, Westwand, Gloriole, Himmel

Probe vom Blau des Himmels der Gloriole.

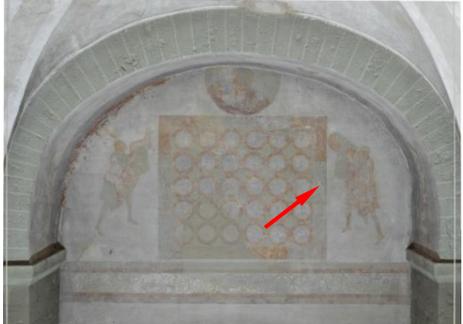
Beschreibung / Blickrichtung	Probeentnahmestelle P07, Westwand, Wandteppich, grüner Rahmen rechts

Grün des Rahmens vom Wandteppich.

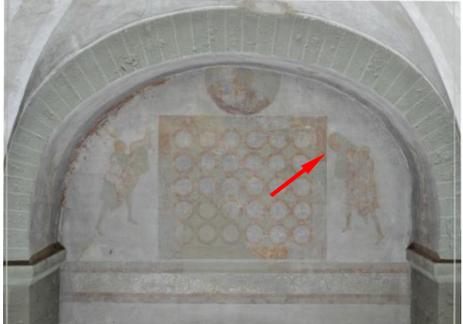
Beschreibung / Blickrichtung	Probeentnahmestelle P08, Westwand, Wandteppich, Rahmen rechts

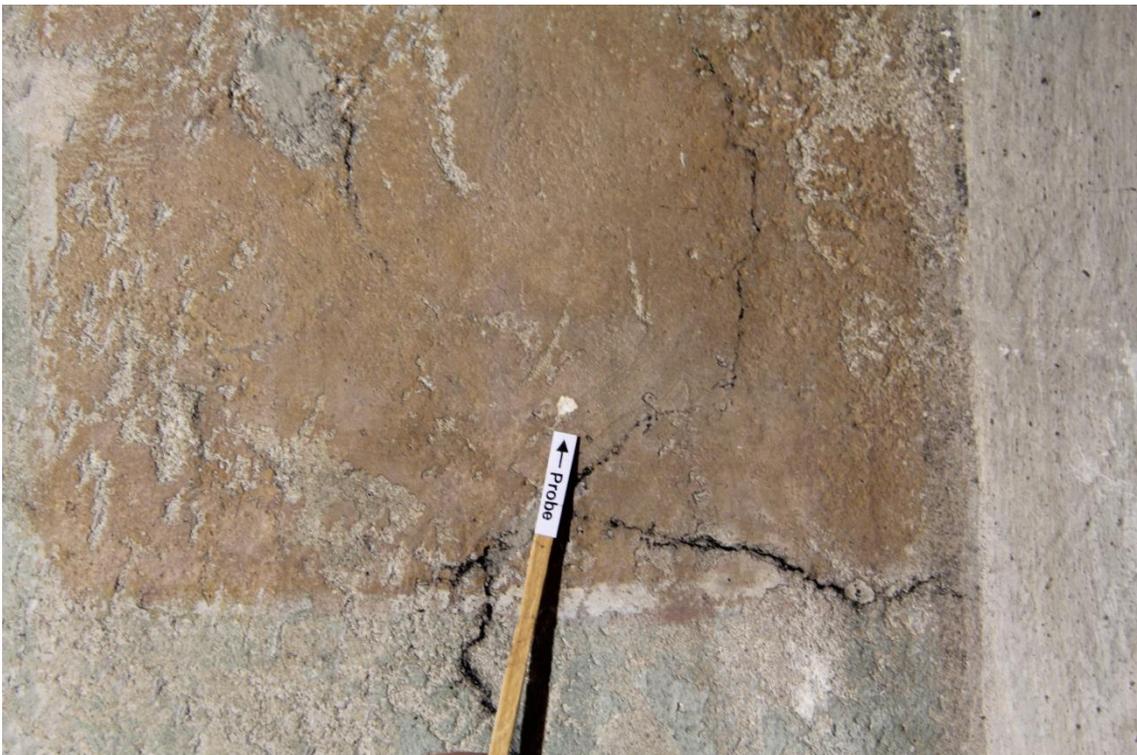
Probe vom ockerfarbenen Quader des Rahmes des Wandteppichs

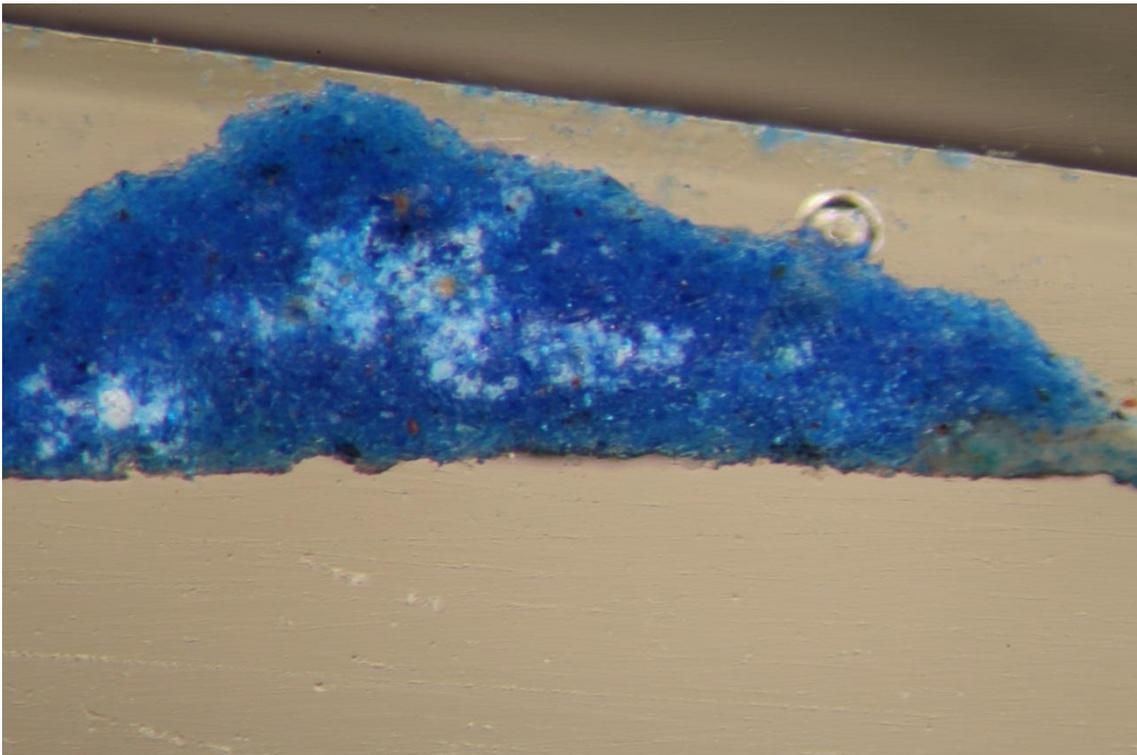
Der Hintergrund der Mandorla war Azurit auf feinsplittrigem Pflanzenschwarz. (Analyse Jägers).

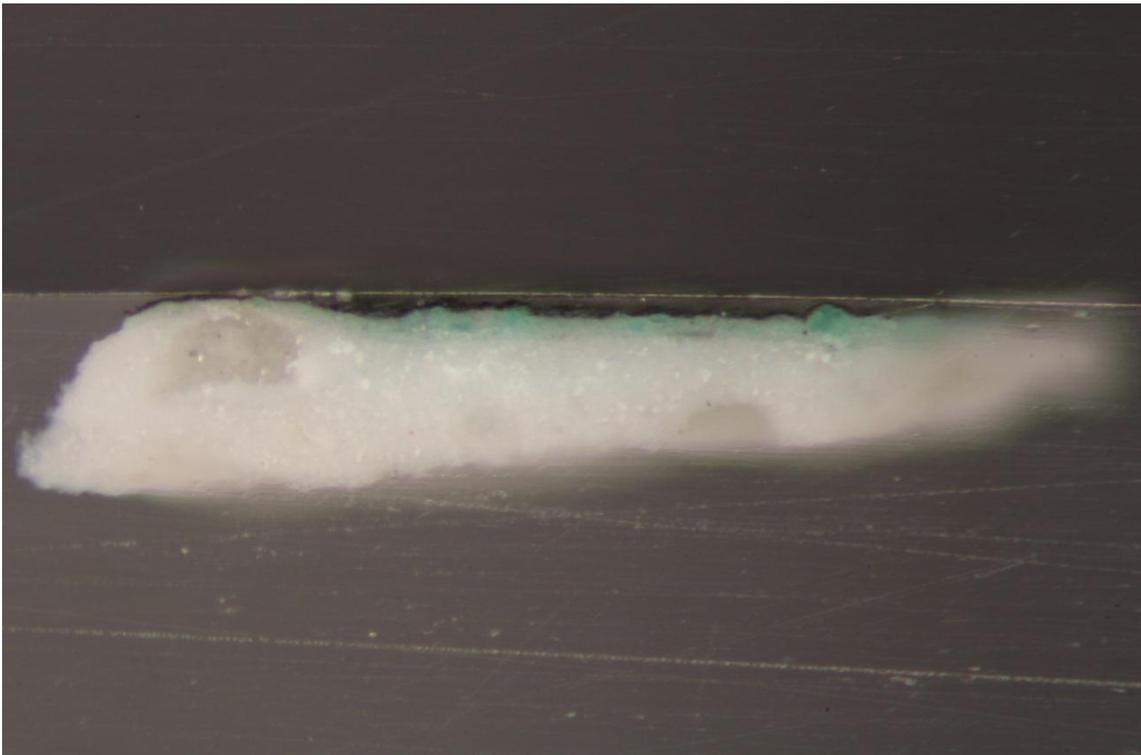
Die grünen Rahmungen der Bilder waren offensichtlich mit einem Kupfergrün gemalt. Die Malschicht liegt auf einer Kalktünche. Es wurde keine Pigmentanalyse durchgeführt.

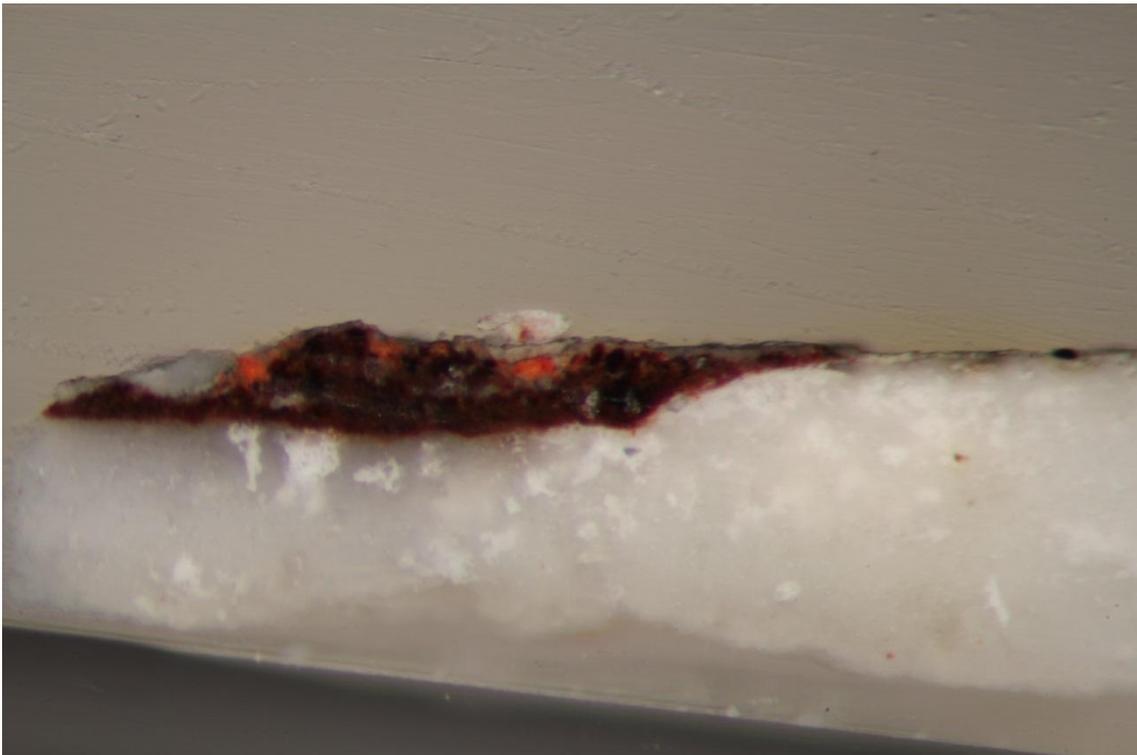
Probe vom Mandorlabogen. Die auf der Kalktünche liegende leuchtend orangerote Farbschicht ist größtenteils in eine rotbraune Schicht umgewandelt. Es handelt sich um Bleimennige, laut Analyse (Jägers) größtenteils in Bleidioxid umgewandelt. In der Probe ist auch wenig Zinnober enthalten.

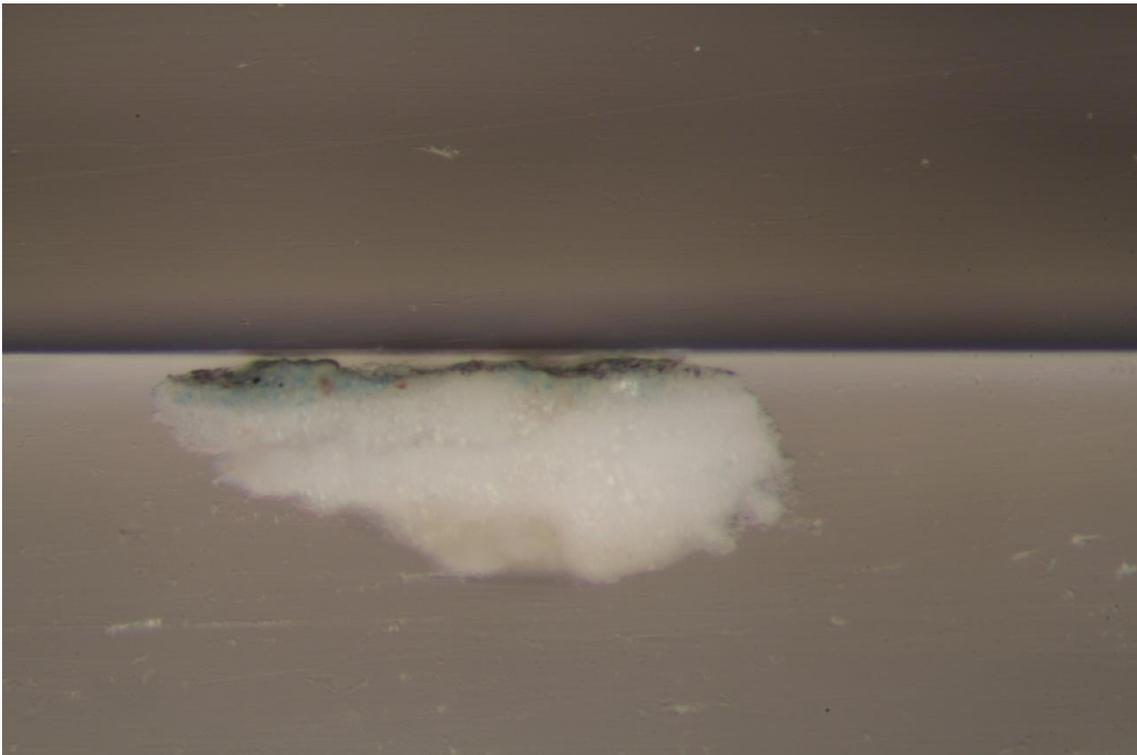
Probe vom hellblauen Zahnschnittfries. Das mit Kalk und ein wenig Ocker ausgemischte Blau liegt auf der Kalktünche. Obwohl keine Analyse durchgeführt wurde, handelt es sich sicher eher um Azurit.

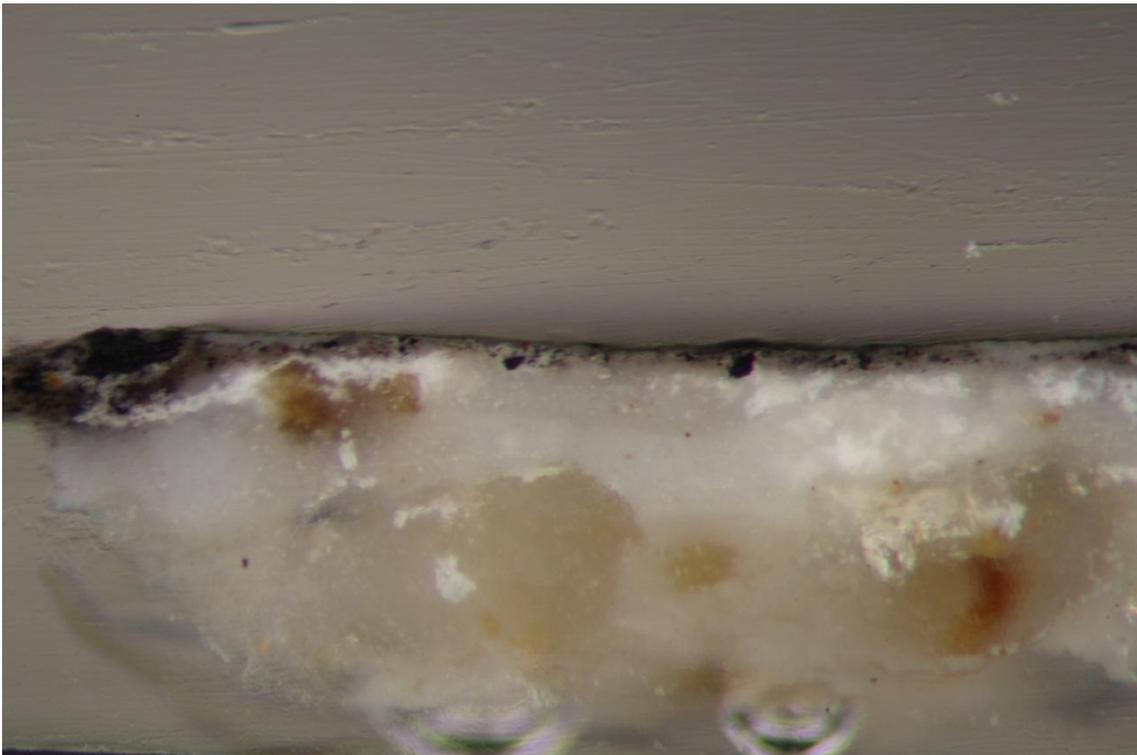
Probe von der Untermalung des Hintergrundes der Maria. Es handelt sich vermutlich um Pflanzenschwarz, mit Kalkweiß ausgemischt. Die Farbschicht liegt auf einer Kalktünche. Vom Azurit ist nichts mehr erhalten.

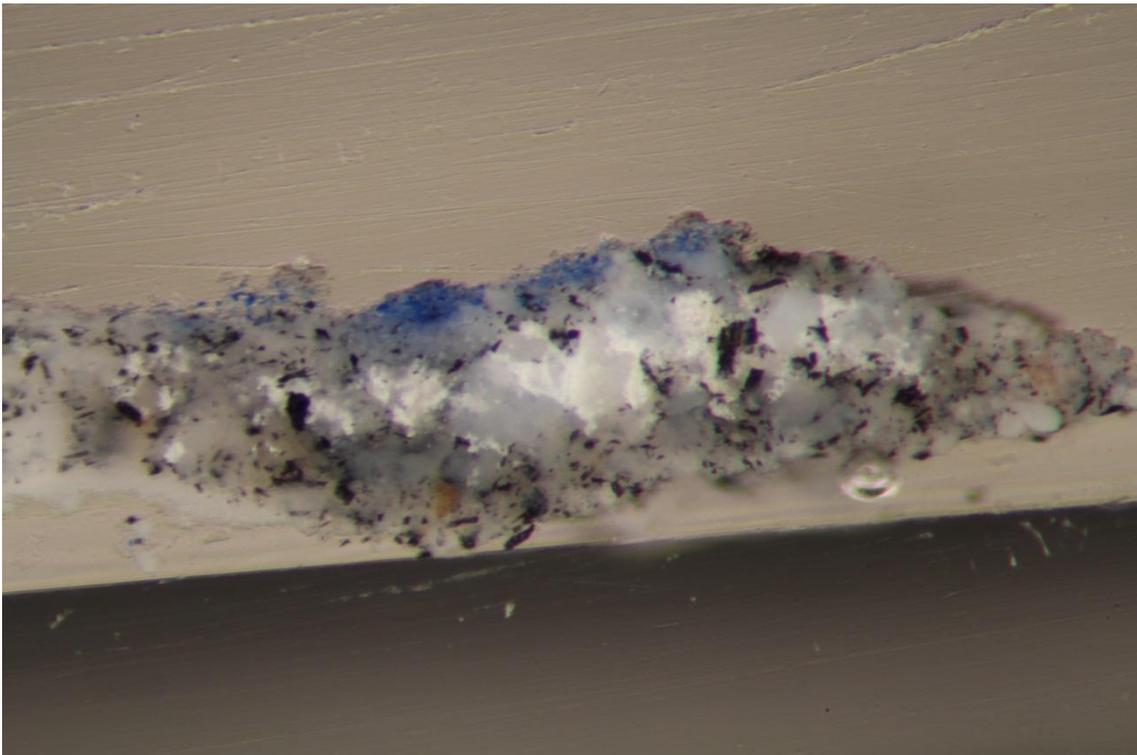
Probe vom Blau der Gloriole auf der Westwand. Es handelt sich um natürliches Ultramarin (Lapis lazuli), auf einer Untermalung von feinsplittrigem Pflanzenschwarz. Die Probe scheint in eine Calcitschicht eingebunden, was für eine freskale Einbindung spricht. Eine Kalktünche ist nicht vorhanden.

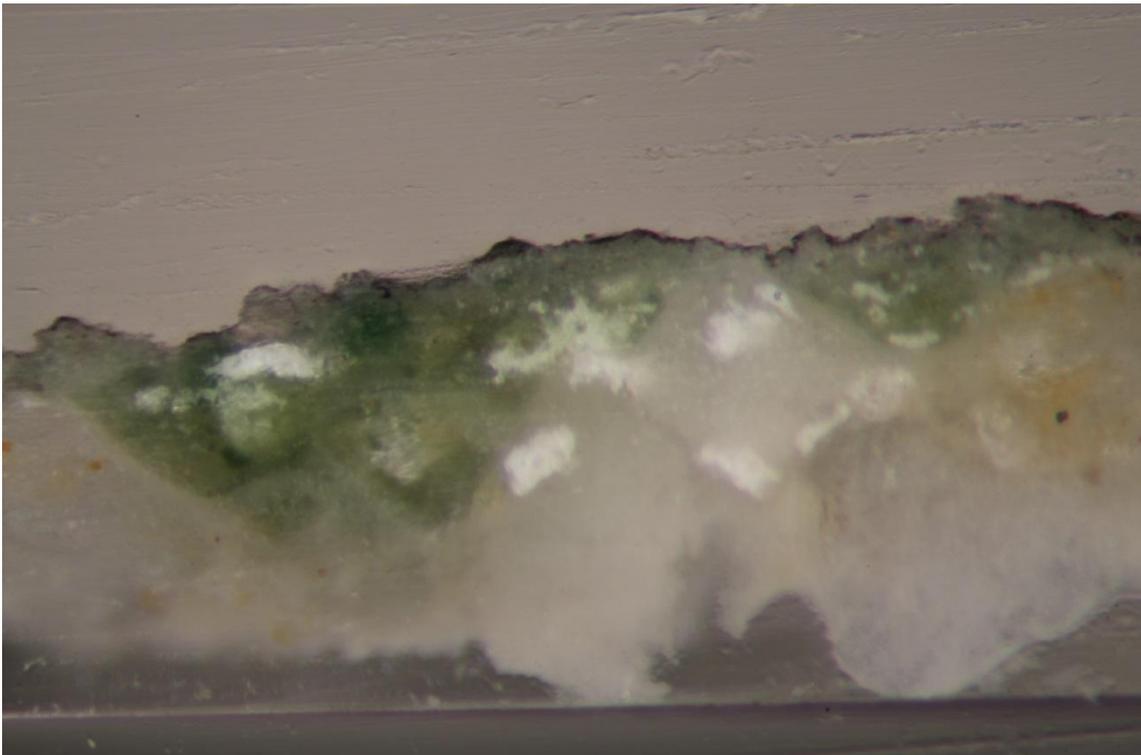
Grün von dem Quaderrahmen des Wandteppichs. Freskal eingebundene grüne Erde auf Putzuntergrund.

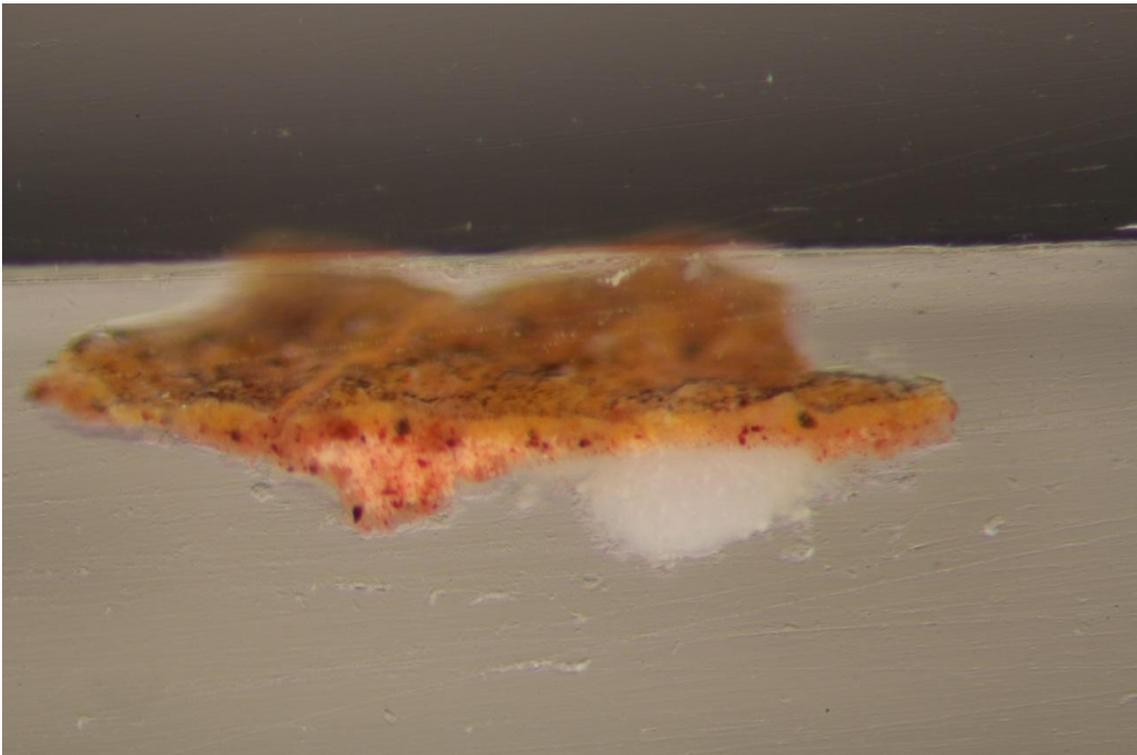
Ocker von dem Quaderrahmen des Wandteppichs. Das Ocker war vollflächig mit einem mit Weiß ausgemischten Eisenoxidrot unterlegt, da die Probe nicht im Bereich der Kontur (Vorzeichnung) genommen wurde. Vielleicht handelt es sich um eine Korrektur während der Malerei. Auch hier ist von einer freskalen Abbindung auszugehen.
