FOTODOKUMENTATION

Straße	Kirchplatz 10	
Kulturobjekt	Ev. Kirche St. Andreas	
KLARA-ID	101101 (Wandmalerei)	
Autor	Anna Skriver	
Aufnahmeart	digital	
Aufnahmedatum	02.05.2013	
Fotonummer/ Dateiname	101101MRR2013_05_02_19

Beschreibung / Blickrichtung	Detail: Rahmen des Frieses der Westwand, Südseite

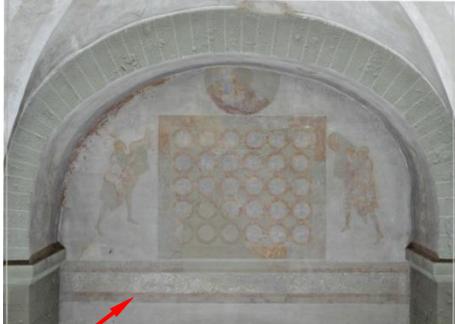
Die Position der zwei Begleitbänder am unteren Rand des Blattfrieses auf der Westwand ist mit drei horizontalen Schnurschlägen im feuchten Putz markiert. Die Festlegung der Ornamentik auf dem feuchten Putz spricht für eine bauzeitliche malerische Ausstattung.

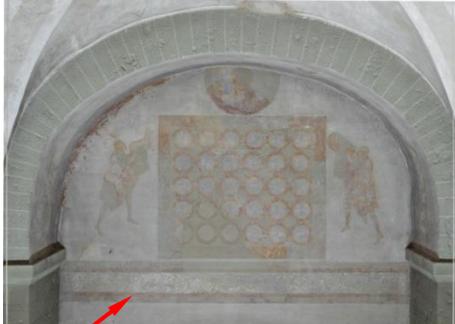
Straße	Kirchplatz 10	
Kulturobjekt	Ev. Kirche St. Andreas	
KLARA-ID	101101 (Wandmalerei)	
Autor	Anna Skriver	
Aufnahmeart	digital	
Aufnahmedatum	02.05.2013	
Fotonummer/ Dateiname	101101MRR2013_05_02_20

Beschreibung / Blickrichtung	Detail aus voriger Abb.

Gut sichtbar sind die in den Putz eingetieften Schnurschläge.

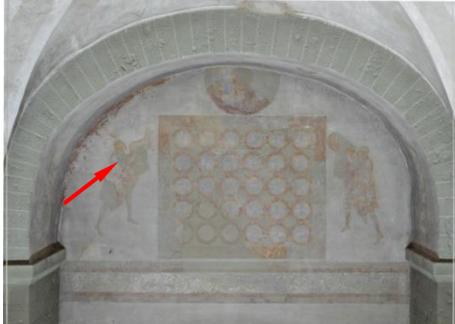
Straße	Kirchplatz 10	
Kulturobjekt	Ev. Kirche St. Andreas	
KLARA-ID	101101 (Wandmalerei)	
Autor	Anna Skriver	
Aufnahmeart	digital	
Aufnahmedatum	02.05.2013	
Fotonummer/ Dateiname	101101MRR2013_05_02_21

Beschreibung / Blickrichtung	Kopfdetail des Abel mit dem Lammopfer

Noch schwach sichtbar sind die malerischen Modulationen in Ockertönen innerhalb des Gesichtes.

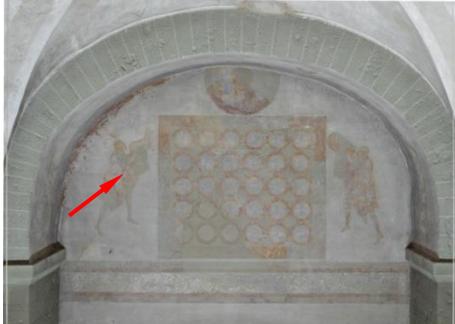
Straße	Kirchplatz 10	
Kulturobjekt	Ev. Kirche St. Andreas	
KLARA-ID	101101 (Wandmalerei)	
Autor	Anna Skriver	
Aufnahmeart	digital	
Aufnahmedatum	02.05.2013	
Fotonummer/ Dateiname	101101MRR2013_05_02_22

Beschreibung / Blickrichtung	Detail Abel

Die ockerfarbene Vorzeichnung wird unter dem Grün des Gewandes sichtbar. Das helle Untergewand ist in den Schattenpartien rot moduliert.

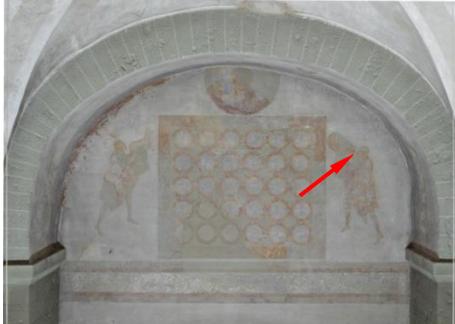
Straße	Kirchplatz 10	
Kulturobjekt	Ev. Kirche St. Andreas	
KLARA-ID	101101 (Wandmalerei)	
Autor	Anna Skriver	
Aufnahmeart	digital	
Aufnahmedatum	02.05.2013	
Fotonummer/ Dateiname	101101MRR2013_05_02_23

Beschreibung / Blickrichtung	Kopfdetail des Kain

Die hellen Modulationen im Gesicht des im Dreiviertelprofil gegebenen Kain sind noch schwach erkennbar. So lassen sich die Nasenöffnungen und das linke Auge erahnen.

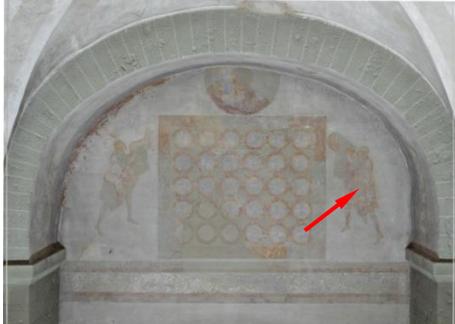
Straße	Kirchplatz 10	
Kulturobjekt	Ev. Kirche St. Andreas	
KLARA-ID	101101 (Wandmalerei)	
Autor	Anna Skriver	
Aufnahmeart	digital	
Aufnahmedatum	02.05.2013	
Fotonummer/ Dateiname	101101MRR2013_05_02_24

Beschreibung / Blickrichtung	Detail des Kain, Gewandfalten

Das Gewand des Kain liegt eng am Körper an und ist mit zarten Falten gestaltet; im Hüftbereich mit einem Überfall über der Gürtung. Die feine Modulation mit Lichthöhungen lässt sich hier noch erahnen.

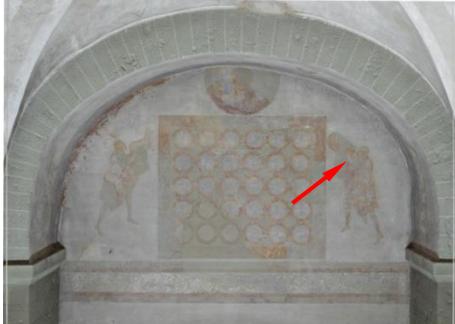
Straße	Kirchplatz 10	
Kulturobjekt	Ev. Kirche St. Andreas	
KLARA-ID	101101 (Wandmalerei)	
Autor	Anna Skriver	
Aufnahmeart	digital	
Aufnahmedatum	02.05.2013	
Fotonummer/ Dateiname	101101MRR2013_05_02_25

Beschreibung / Blickrichtung	Kopf und Kornopfer des Kain

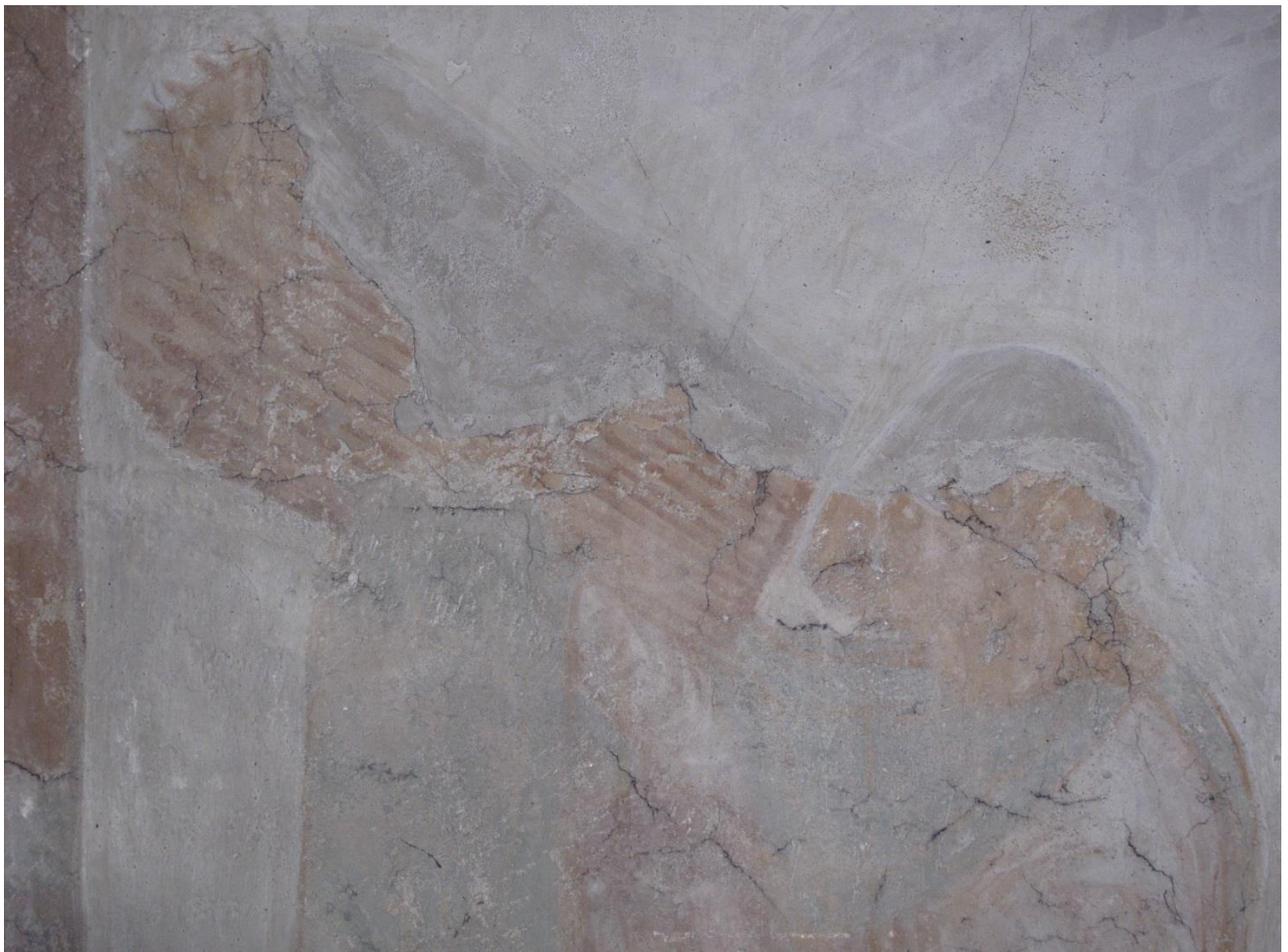
Die einzelnen Ähren des Kornbündels sind mit parallelen, flott aus der Hand gezogenen Pinselzügen angegeben.
