FOTODOKUMENTATION

Ort-Ortsteil	59494 Soest-Ostönnen

Straße	Kirchplatz 10	
Kulturobjekt	Ev. Kirche St. Andreas	
KLARA-ID	101101 (Wandmalerei)	
Autor	Katharina Heiling	
Aufnahmeart	digital	
Aufnahmedatum	03.-08.05.2013	
Fotonummer/ Dateiname	101101MRR2013_05_03_71

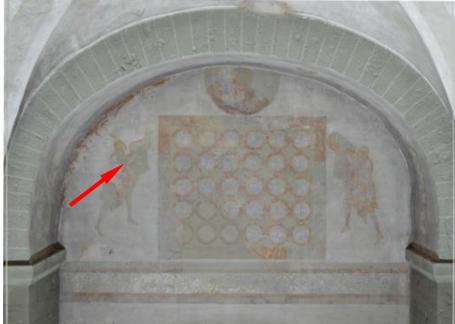
Beschreibung / Blickrichtung	Westwand oberhalb des Durchganges zum Turm, südlicher Bildbereich, Abel mit Lamm, Auflichtaufnahme

Bauzeitliche figürliche Malerei. Die Figur des Abels und der gemalte Wandteppich rechts weisen denselben Malschichtaufbau auf. Dieselben Farben (Grün, Ocker, Eisenoxidrot, Weißhöhlungen) wurden verwendet. Die Malerei der Figuren und des gemalten Wandteppichs gehört zusammen. Der kalkweiße Hintergrund ist neu überarbeitet. Die Malerei ist sehr verschmutzt.

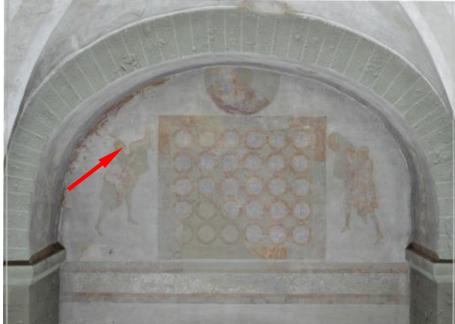
Beschreibung / Blickrichtung	Westwand, Kopf des Abel

Die Modellierung des Gesichtes mit Ocker und Weißhöhlungen ist noch zu erahnen.

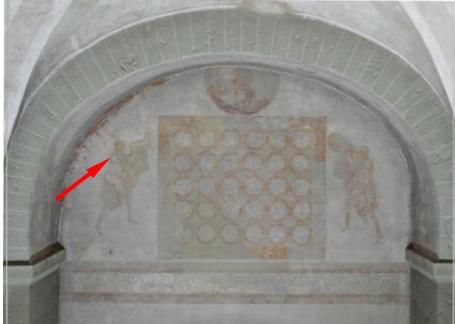
Beschreibung / Blickrichtung	Westwand, rechte Schulter des Abel

Vorzeichnung des Gewandes in Ocker, Binnenfarben in Grün. Schattenpartien der Schulter Eisenoxidrot, darauf leicht pastose Weißhöhlungen.

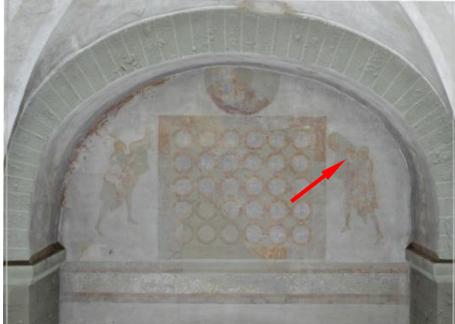
Beschreibung / Blickrichtung	Westwand, nördlicher Bildbereich, Kain mit Wandteppich im Streiflicht

Horizontal durchgehende Putzgrenze bei 7,75 m über OKF, im Streiflicht deutlich zu erkennen. Die Putzgrenze verläuft entlang der Gerüstlage. Der Abstand zwischen dieser oberen und der unteren Gerüstlage beträgt 1,40 m.

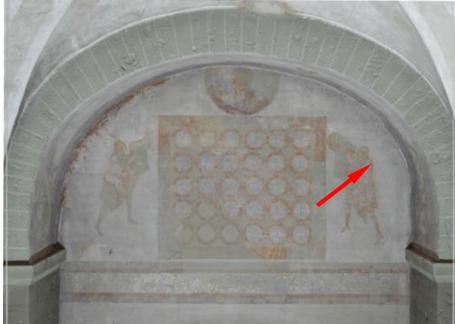
Beschreibung / Blickrichtung	Westwand, linke Schulter des Kains

Auch hier sind Weißhöhungen im Bereich der Schulter zu erkennen. Außerdem Kalkläufer mit originaler Malschicht darauf liegend. Da die Figuren direkt in den feuchten Putz und nicht auf eine Kalktünche gemalt wurden, stammen die Läufer wahrscheinlich vom weißen Hintergrund. Dieser wurde demnach zuerst angelegt, bevor die Figuren gemalt wurden. Ein weiterer Hinweis dafür findet sich beim Wandteppich. Der weiße Hintergrund ist heute übermalt.

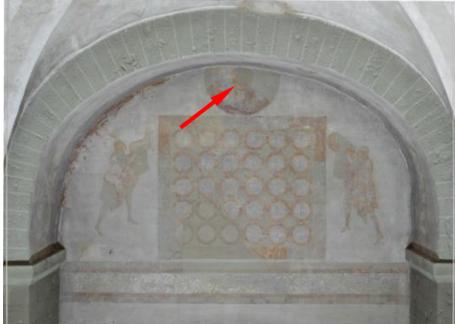
Beschreibung / Blickrichtung	Westwand, Gottvater in der Gloriole

Übersichtsaufnahme vor der Reinigungsprobe. Die Gloriole wurde mit einem roten Kreis vorgezeichnet ($r = 45\text{ cm}$), das Zirkelloch befindet sich allerdings in der großen Kirtung.

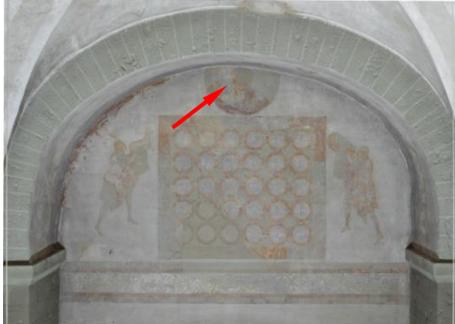
Beschreibung / Blickrichtung	Westwand, Gottvater, rechte, segnende Hand

Detail der Segenshand nach der Reinigungsprobe. Der blaue Hintergrund (Lapislazuli auf Pflanzenschwarz, vgl. P06) ist gut zu erkennen, ebenfalls die in Ockertönen modellierte Hand mit roten Konturen.

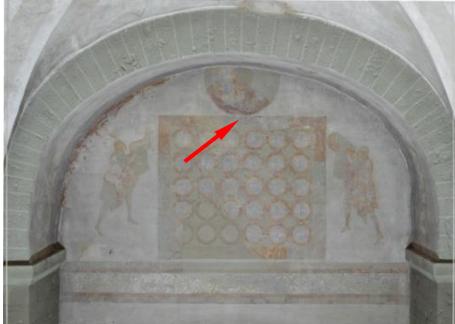
Beschreibung / Blickrichtung	Westwand, mittlerer Bereich, unterer Abschluss der Gloriole

Rote, senkrechte Vorzeichnung der Mittellinie (Konstruktionslinie) des Wandteppichs. Rote Vorzeichnung des Kreisbogens für die Gloriole.

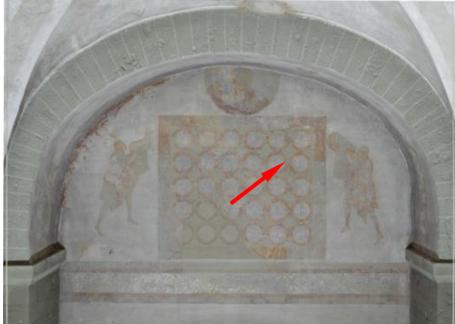
Beschreibung / Blickrichtung	Westwand, Wandteppich, Ausschnitt des rechten, oberen Bereiches

In den ockerfarbenen gemalten Kreisen lassen sich noch Reste von Fabelwesen in Weiß auf grauem Grund erahnen. Diese waren leider auch im UV-Licht nicht besser zu erkennen.

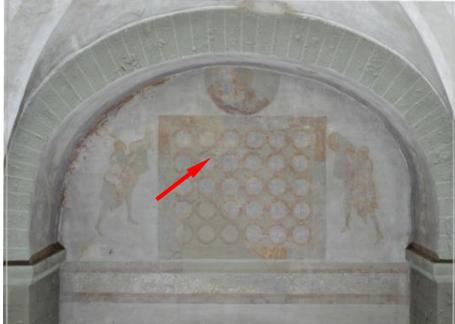
Beschreibung / Blickrichtung	Westwand, Wandteppich, Detail eines Kreises (2.v.o. und v.l.)

Vorzeichnung der Kreiskonturen in Ocker mit Schnur und Nagel (eckiges Nagelloch), danach Auftrag der Binnenfarben in Ocker, Grün und Grau. Unterlegung der kleinen Kreise durchgehend in Eisenoxidrot, danach Übermalung der kleinen Kreise mit Kalkweiß. Dies ist möglicherweise eine Korrektur der Malerei, da das Eisenoxidrot vollständig wieder abgedeckt wurde. Zum Schluss Anlegen der schwarzen Außenkonturen um die kleinen Kreise, der roten Innenkonturen sowie der weißen Außenkonturen der ockerfarbenen Kreise.

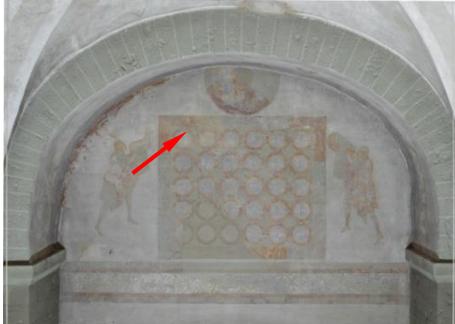
Beschreibung / Blickrichtung	Westwand, Wandteppich, Detail eines Kreises (1.v.o. und v.l.)

Maltechnischer Befund zur Vorzeichnung. Der Kreisradius wurde probeweise bei 15,16, 17 und 20 cm angelegt. Die Kreise sind in Ocker vorgezeichnet, wahrscheinlich mit einem Pinsel, der mithilfe einer Schnur an einem eckigen, handgeschmiedeten Nagel befestigt wurde. Der letztendliche Kreisradius beträgt 14 cm.

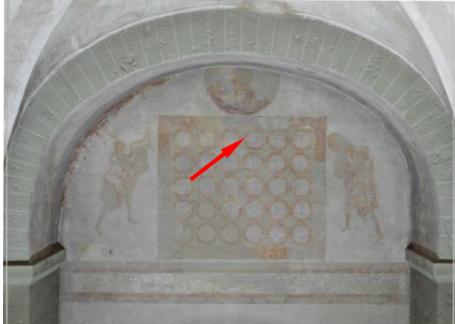
Beschreibung / Blickrichtung	Westwand, Detail des mittigen, oberen kleinen Kreises im Auflicht.

Der kleine Kreis wurde durchgehend Eisenoxidrot vorgelegt, danach pastos mit Kalkweiß ausgemalt. Die Kontur ist Schwarz.

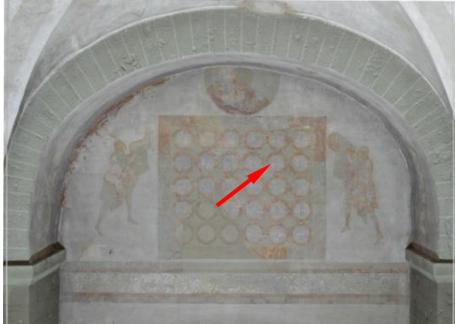
Beschreibung / Blickrichtung	Westwand, Nagelloch

Macroaufnahme eines eckigen Nagelloches für das Schlagen des Kreisbogens.

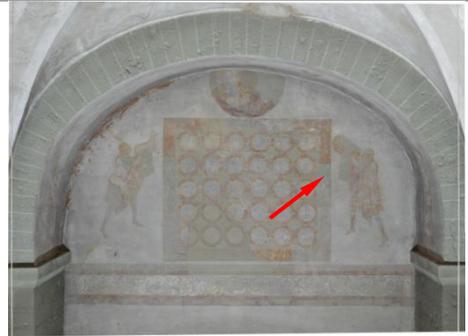
Fotonummer/ Dateiname	101101MRR2013_05_03_84
Beschreibung / Blickrichtung	Westwand, Rahmung des Wandteppichs rechts

Eisenoxidrote Vorzeichnung der Rahmung. Auftrag der ockerfarbenen und grünen, unregelmäßig langen Quader. Die ockerfarbenen Quader wurden durchgehend eisenoxidrot unterlegt (vgl. Probe P09). Dort, wo die grüne Binnenfarbe des Quaders fehlt, ist der ockerfarbene Putzuntergrund zu sehen.

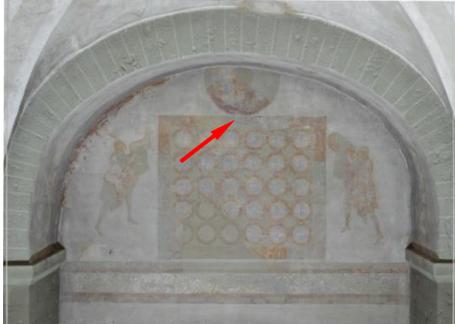
Beschreibung / Blickrichtung	Westwand, Wandteppich, mittlerer Bereich, oberer Abschluss

Wandteppich im Bereich der Reinigungsprobe, gereinigter Zustand. Es sind Kalkläufer, vom gekalkten Hintergrund ausgehend mit originaler Malschicht zu erkennen. Das deutet darauf hin, dass erst der Hintergrund gekalkt und danach die Figuren und der Wandteppich, noch in den frischen Putz, gemalt worden sind.

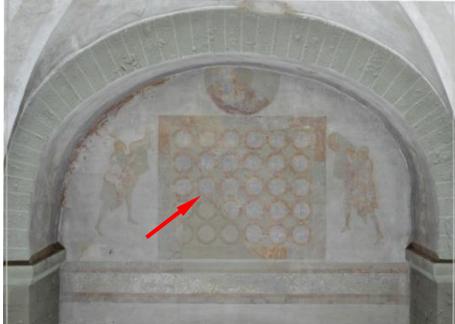
Beschreibung / Blickrichtung	Westwand, Ausschnitt des Wandteppichs im Streiflicht

Glättungsspuren des Putzes. Raue Putzpartien wechseln sich mit geglätteten ab. Die Wandoberfläche ist leicht buckelig. Nagellöcher für die Kreisbögen sind zu erkennen.

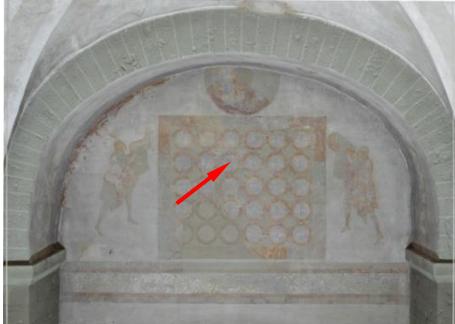
Beschreibung / Blickrichtung	Westwand, Ausschnitt des Wandteppichs im Streiflicht

Kellenabdrücke vom Glättungsprozess.

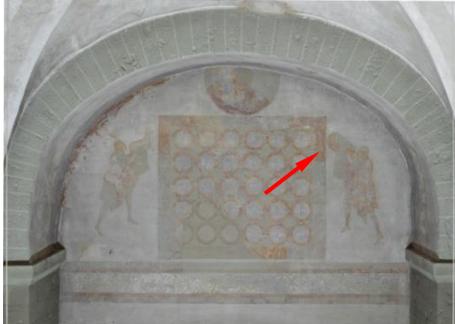
Beschreibung / Blickrichtung	Westwand, Wandteppich, rechter Rand

Makroaufnahme einer durch Glättung des feuchten Putzes entstandenen Sinterhaut auf der Malschicht. Es sind Ziehspuren der feuchten Kalkmilch zu erkennen, die sich durch die Glättung an der Oberfläche angereichert hat.

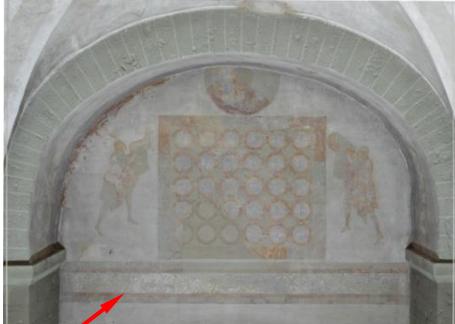
Beschreibung / Blickrichtung	Westwand, Rankenfries, südlicher Bereich, unterer Rahmen

Die Rahmen des Rankenfrieses sind mit drei Schnurschlägen in den noch feuchten Putz angelegt, was für eine bauzeitliche Ausführung der Malerei spricht.

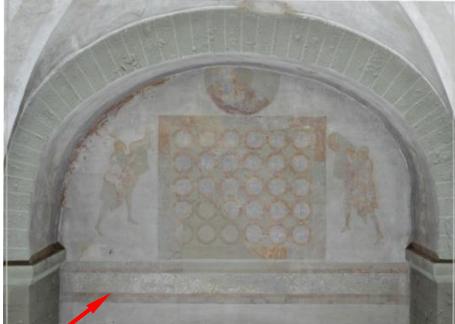
Beschreibung / Blickrichtung	Westwand, Rankenfries, südlicher Bereich, unterer Rahmen, Detail

Detail des Schnurschlages im Streiflicht.

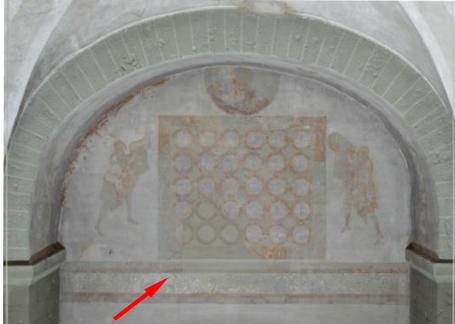
Beschreibung / Blickrichtung	Westwand, Rankenfries im Streiflicht

Nach Einteilung der Bänder mittels Schnurschlag wurde die Innenfläche pastos mit Kalk vorgelegt, danach die Begleitbänder angelegt. Die Rankenmalerei ist frei Hand mit grüner Erde ausgeführt.

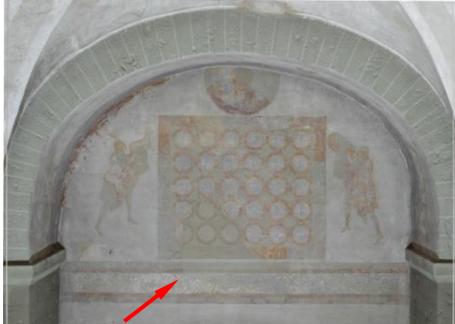
Beschreibung / Blickrichtung	Westwand, Rankenfries im Auflicht

Im Auflicht sind die grünen Ranken besser zu erkennen.

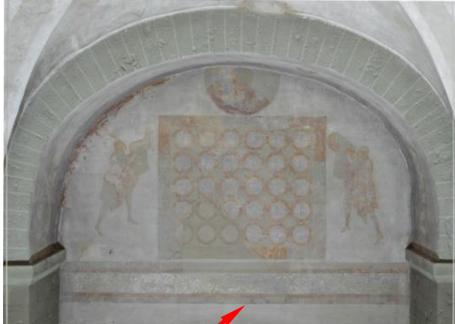
Beschreibung / Blickrichtung	Westwand, unterer Abschluss des Rankenfries im Streiflicht

Kellenspuren von der Glättung.

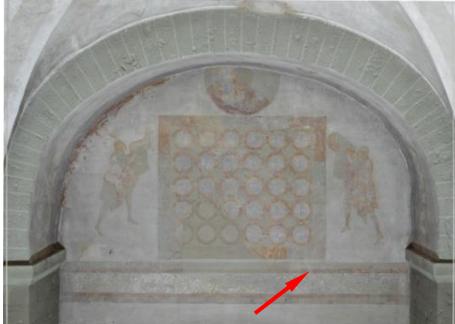
Beschreibung / Blickrichtung	Westwand, Rankenfries im Streiflicht

Untere Putzgrenze auf der Westwand bei 6,35 m OKF. Der Abstand zwischen den Gerüstlagen beträgt 1,40 m.

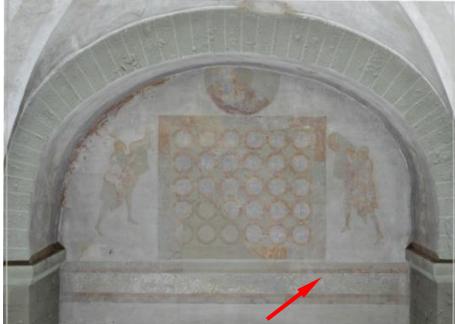
Beschreibung / Blickrichtung	Westwand, Rankenfries im Streiflicht

Duktus der weißen Tünche und der grünen Rankenmalerei ist sichtbar.

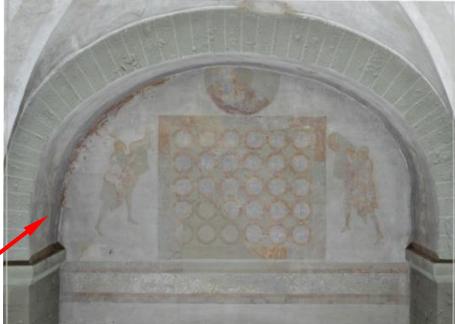
Beschreibung / Blickrichtung	Westwand, Ornamentband im Bogen nach Süden

Der gelbliche-graue Putz wurde als Hintergrundfarbe für das weiße Ornamentband benutzt. Vgl. auch UV-Licht-Foto.

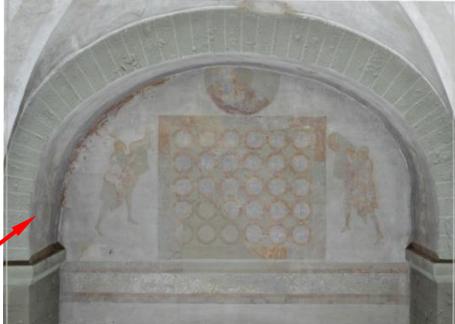
Beschreibung / Blickrichtung	Westwand, Ornamentband im Bogen nach Süden, Detail

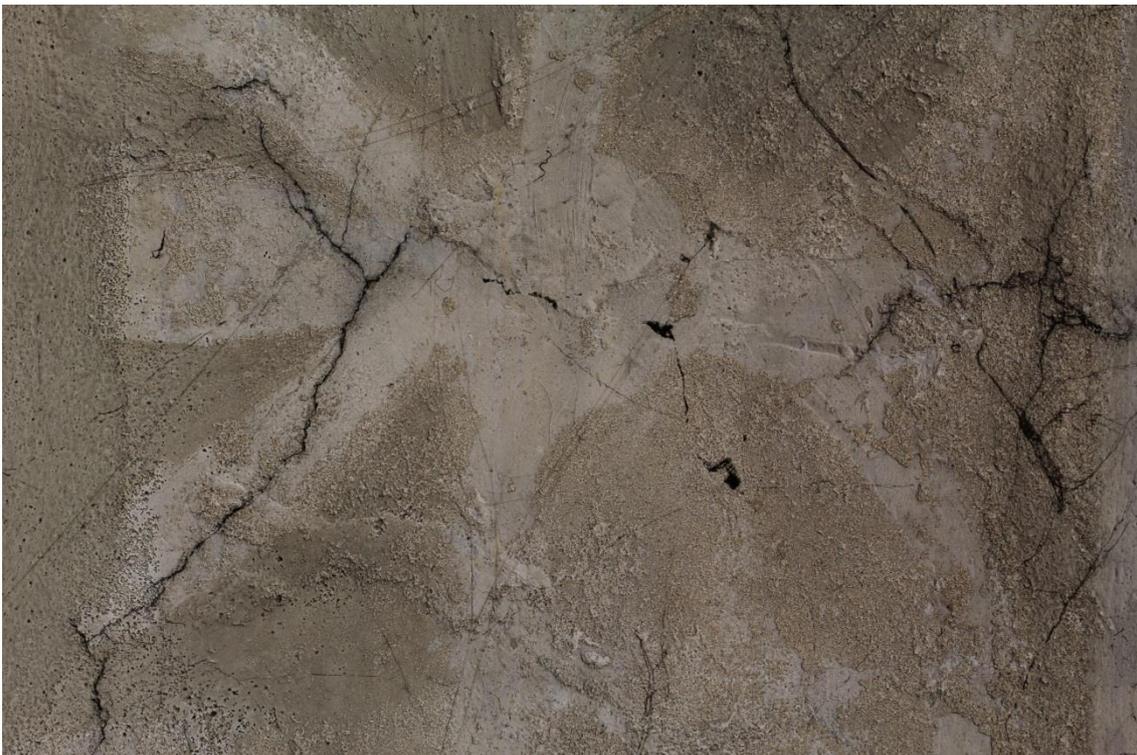
Straße	Kirchplatz 10	
Kulturobjekt	Ev. Kirche St. Andreas	
KLARA-ID	101101 (Wandmalerei)	
Autor	Katharina Heiling	
Aufnahmeart	digital	
Aufnahmedatum	03.-08.05.2013	
Fotonummer/ Dateiname	101101MRR2013_05_03_97

Deutlich ist das pastos aufgetragene Kalkweiß auf dem dunkleren Putzuntergrund zu erkennen.
