FOTODOKUMENTATION

Straße	Kirchplatz 10	
Kulturobjekt	Ev. Kirche St. Andreas	
KLARA-ID	101101 (Wandmalerei)	
Autor	Katharina Heiling	
Aufnahmeart	digital	
Aufnahmedatum	02.05.2013	
Fotonummer/ Dateiname	101101MRR2013_05_02_98

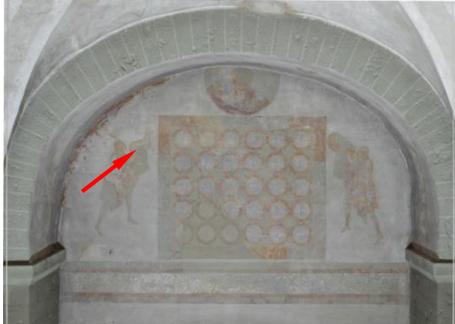
Beschreibung / Blickrichtung	Westwand, Abel mit Lamm unter UV-Licht

Die originale Malerei hebt sich deutlich vom übermalten Hintergrund ab. Die Weißhöhlungen im Gesicht sind etwas besser zu erkennen.

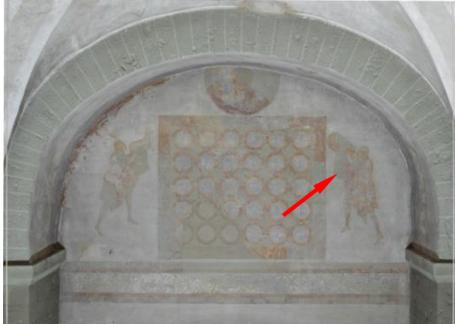
Straße	Kirchplatz 10	
Kulturobjekt	Ev. Kirche St. Andreas	
KLARA-ID	101101 (Wandmalerei)	
Autor	Katharina Heiling	
Aufnahmeart	digital	
Aufnahmedatum	02.05.2013	
Fotonummer/ Dateiname	101101MRR2013_05_02_99

Beschreibung / Blickrichtung	Westwand, Kain

Die ockerfarbenen Konturen des Gewandes sind im UV-Licht gut zu erkennen. Sie zeichnen sich dunkel ab.

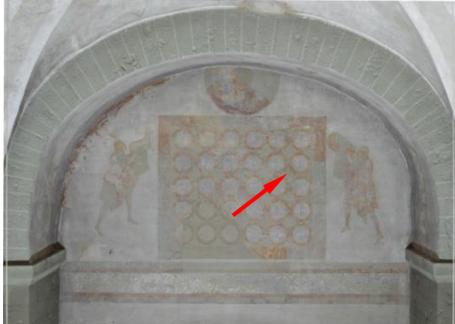
Straße	Kirchplatz 10	
Kulturobjekt	Ev. Kirche St. Andreas	
KLARA-ID	101101 (Wandmalerei)	
Autor	Katharina Heiling	
Aufnahmeart	digital	
Aufnahmedatum	02.05.2013	
Fotonummer/ Dateiname	101101MRR2013_05_02_100

Beschreibung / Blickrichtung	Westwand, Wandteppich

Leider sind die Fabelwesen in den Kreisringen auch unter UV-Licht nicht deutlicher zu erkennen. Das liegt vermutlich daran, dass der graue Hintergrund mit Kalk ausgemischt ist und ebenso wie die mit Kalk aufgemalten Fabeltiere relativ hell fluoresziert.

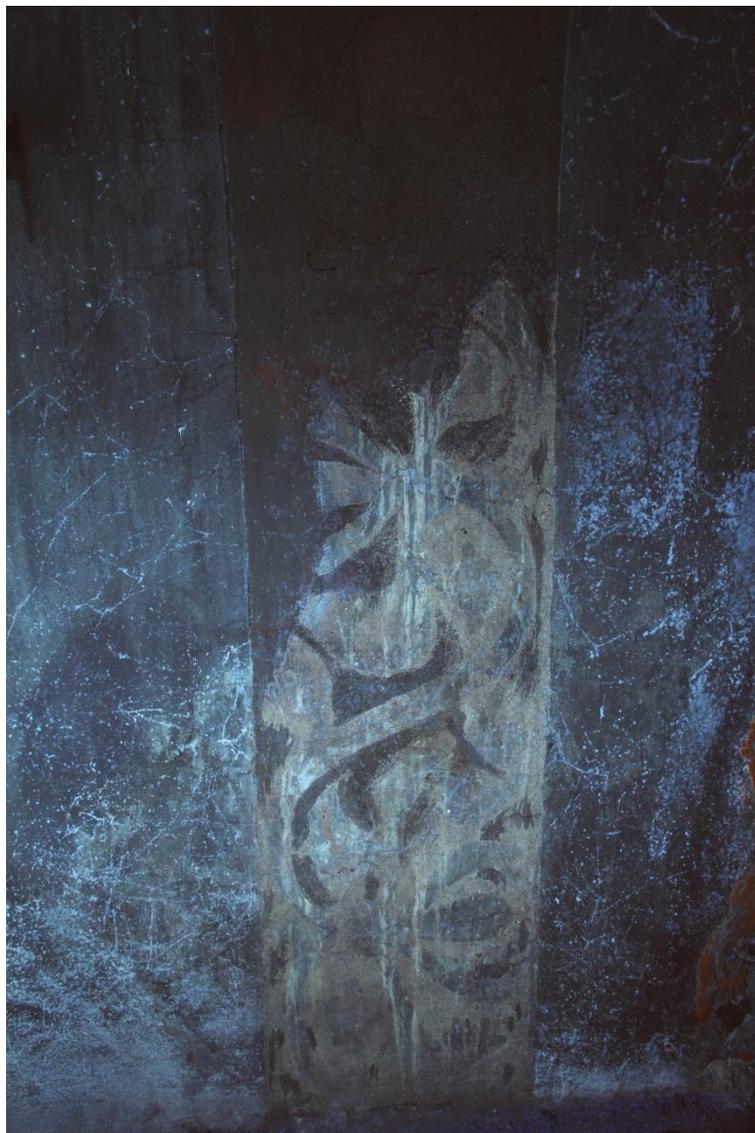
Beschreibung / Blickrichtung	Westwand, Bogenunterseite, Ornamentband

Das mit Kalk auf dem ockerfarbenen Putz aufgemalte Ornamentband zeichnet sich hell ab.
