FOTODOKUMENTATION

Ort-Ortsteil	44797 Bochum-Stiepel

Straße	Brockhauser Str./Gräfin-Imma-Str.	
Kulturobjekt	Ev. Dorfkirche	
KLARA-ID	086185 (Wandmalerei)	
Autor	Heiling	
Aufnahmeart	digital	
Aufnahmedatum	12.03.2014	
Fotonummer/ Dateiname	086185MRR2014_03_12_90

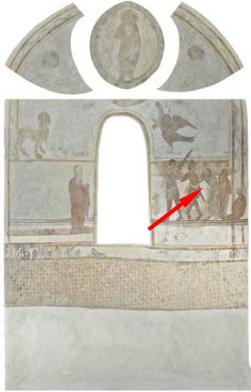
Beschreibung / Blickrichtung	Bethlehemitischer Kindermord auf der südlichen Wandfläche der Nordapsis unter UV-Licht

Gesamtaufnahme der Bildszene. Es sind keine besonderen Fluoreszenzen festzustellen, da es sich um Erdpigmente handelt. Die neu gekalkten Flächen zeichnen sich dunkel ab, während die romanischen Kalkausmischungen hell fluoreszieren. Ocker und Rot wirken unter UV-Licht dunkel.

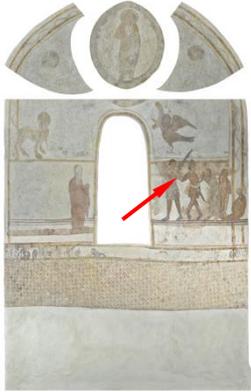
Straße	Brockhauser Str./Gräfin-Imma-Str.	
Kulturobjekt	Ev. Dorfkirche	
KLARA-ID	086185 (Wandmalerei)	
Autor	Heiling	
Aufnahmeart	digital	
Aufnahmedatum	12.03.2014	
Fotonummer/ Dateiname	086185MRR2014_03_12_91

Beschreibung / Blickrichtung	Bethlehemitischer Kindermord auf der südlichen Wandfläche der Nordapsis unter UV-Licht

Detail der Bildszene mit den zwei Soldaten. Die Gesichter der zwei Babys im Arm des linken Soldaten zeichnen sich etwas deutlicher ab.

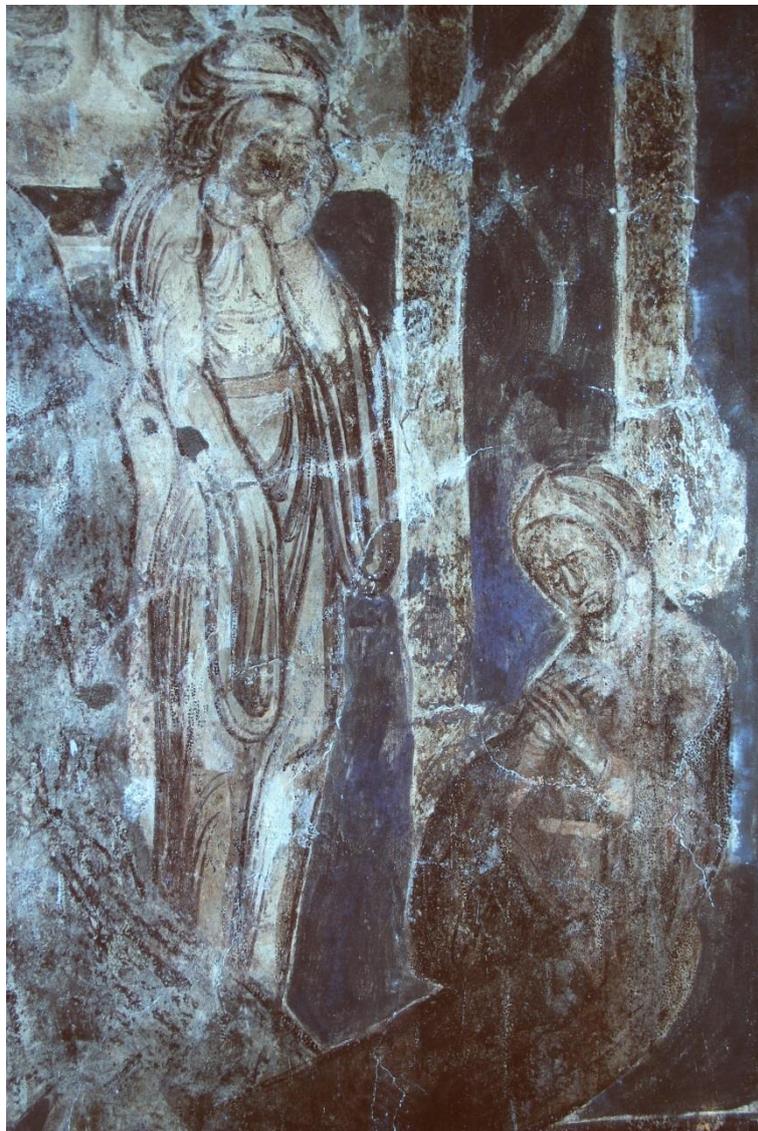
Straße	Brockhauser Str./Gräfin-Imma-Str.	
Kulturobjekt	Ev. Dorfkirche	
KLARA-ID	086185 (Wandmalerei)	
Autor	Heiling	
Aufnahmeart	digital	
Aufnahmedatum	12.03.2014	
Fotonummer/ Dateiname	086185MRR2014_03_12_92

Beschreibung / Blickrichtung	Bethlehemitischer Kindermord auf der südlichen Wandfläche der Nordapsis unter UV-Licht

Zwei trauernde Frauen am rechten Bildrand. Die schlaff herabhängenden Ärmel der linken Frau treten stärker hervor, während ihr Gesicht durch die Übermalung mit dem ockerfarbenen Ornamentband undeutlicher erscheint.

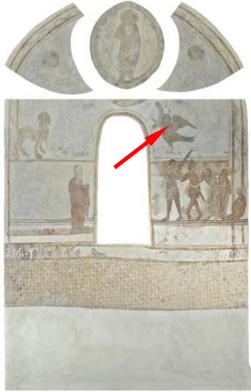
Straße	Brockhauser Str./Gräfin-Imma-Str.	
Kulturobjekt	Ev. Dorfkirche	
KLARA-ID	086185 (Wandmalerei)	
Autor	Heiling	
Aufnahmeart	digital	
Aufnahmedatum	12.03.2014	
Fotonummer/ Dateiname	086185MRR2014_03_12_93

Beschreibung / Blickrichtung	Kalotte der Nordapsis, Johannesadler unter UV-Licht

In der Umgebung des Adlers, der aus dem 13. Jh. stammt, deuten sich ältere Farbschichten an. Die Motive sind allerdings nicht mehr zu erkennen.

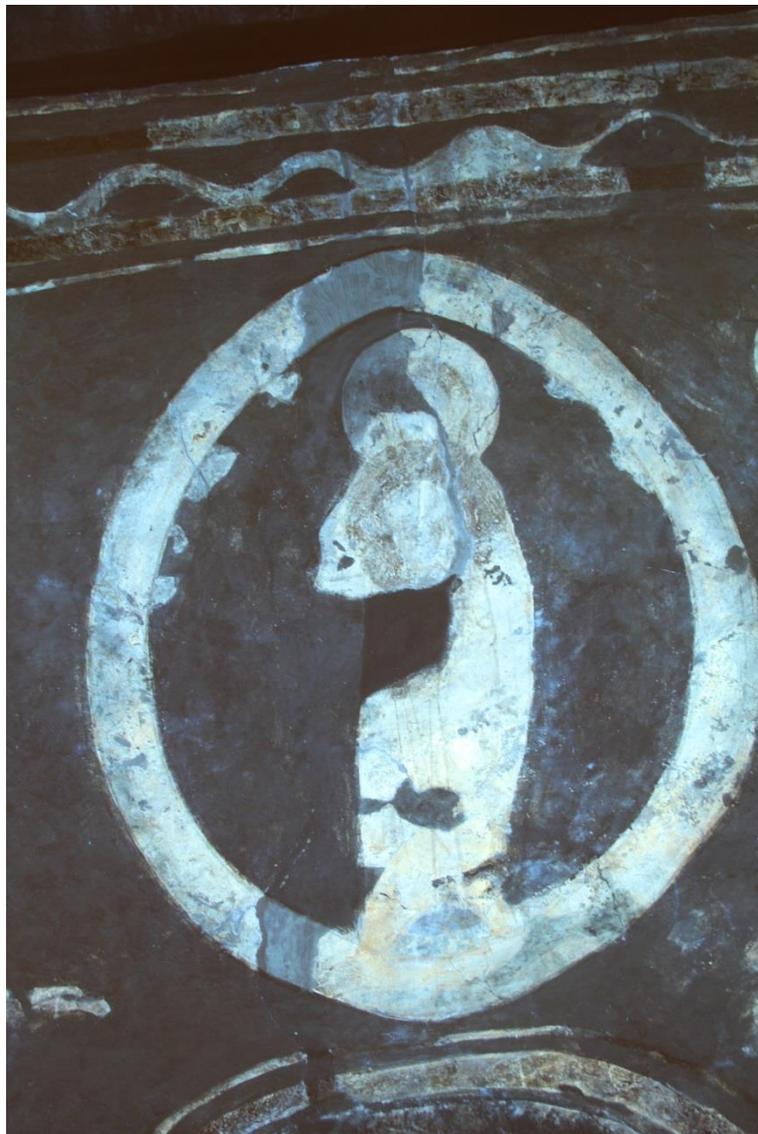
Straße	Brockhauser Str./Gräfin-Imma-Str.	
Kulturobjekt	Ev. Dorfkirche	
KLARA-ID	086185 (Wandmalerei)	
Autor	Heiling	
Aufnahmeart	digital	
Aufnahmedatum	12.03.2014	
Fotonummer/ Dateiname	086185MRR2014_03_12_94

Beschreibung / Blickrichtung	Kalotte der Nordapsis, Mandorla unter UV-Licht

Unter dem Kopf der Figur in der Mandorla taucht unter UV-Licht ein weiterer Kopf mit Nimbus auf. Hier sind die Abdrücke zweier Malschichten gemischt.

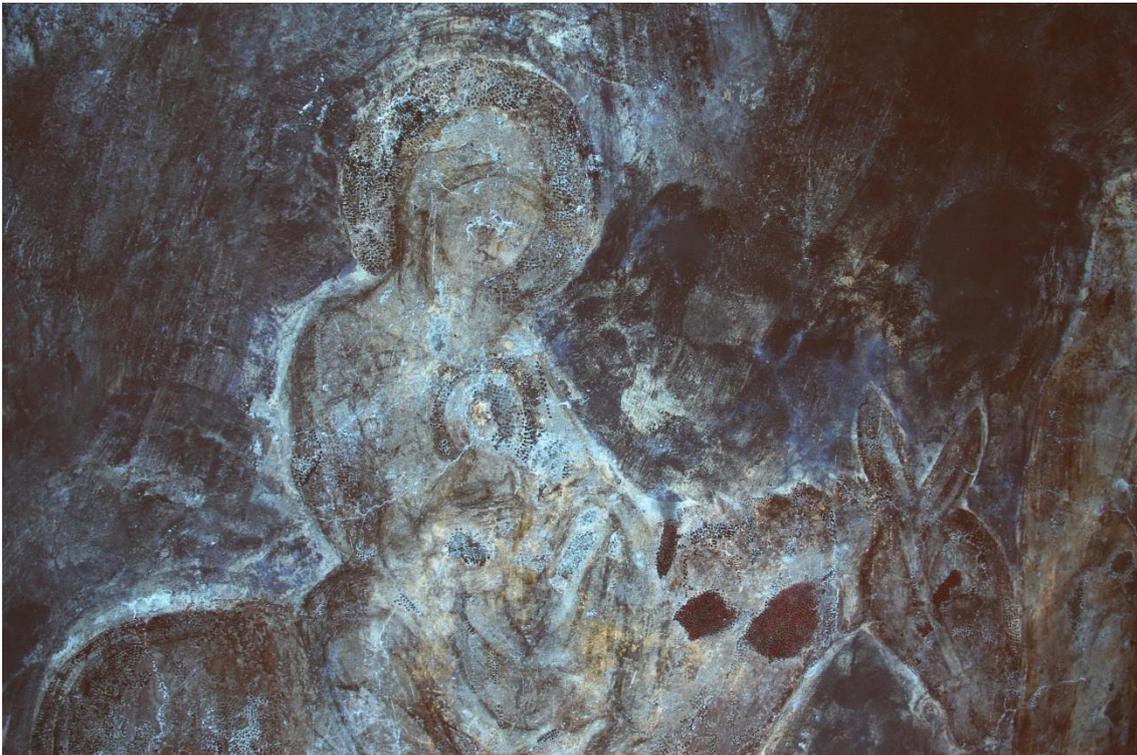
Straße	Brockhauser Str./Gräfin-Imma-Str.	
Kulturobjekt	Ev. Dorfkirche	
KLARA-ID	086185 (Wandmalerei)	
Autor	Heiling	
Aufnahmeart	digital	
Aufnahmedatum	12.03.2014	
Fotonummer/ Dateiname	086185MRR2014_03_12_95

Beschreibung / Blickrichtung	Ostwand des Nordquerhauses, Flucht nach Ägypten unter UV-Licht

Ausschnitt der Szene: Maria mit dem Christuskind Die Malschicht ist stark reduziert. Die Gesichter sind unter UV-Licht etwas besser zu erkennen. Reste von Anlegeöl (Vergoldungen) sind nicht vorhanden. Dies bestätigt nochmals, dass die Nimben nicht vergoldet waren.

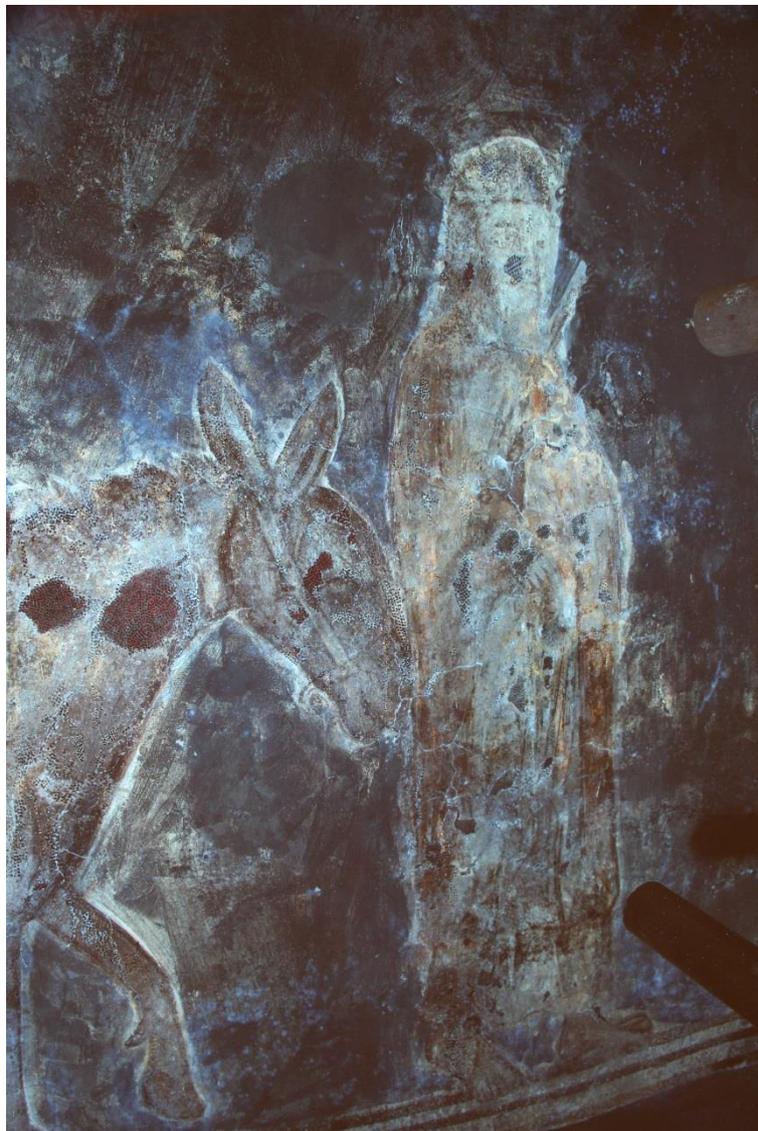
Straße	Brockhauser Str./Gräfin-Imma-Str.	
Kulturobjekt	Ev. Dorfkirche	
KLARA-ID	086185 (Wandmalerei)	
Autor	Heiling	
Aufnahmeart	digital	
Aufnahmedatum	12.03.2014	
Fotonummer/ Dateiname	086185MRR2014_03_12_96

Beschreibung / Blickrichtung	Ostwand des Nordquerhauses, Flucht nach Ägypten unter UV-Licht

Ausschnitt der Szene: Joseph, welcher den Esel führt. Die Reste vom roten Gewand fluoreszieren leicht rötlich. Der Zügel, an dem Joseph den Esel hält, ist zu erkennen.

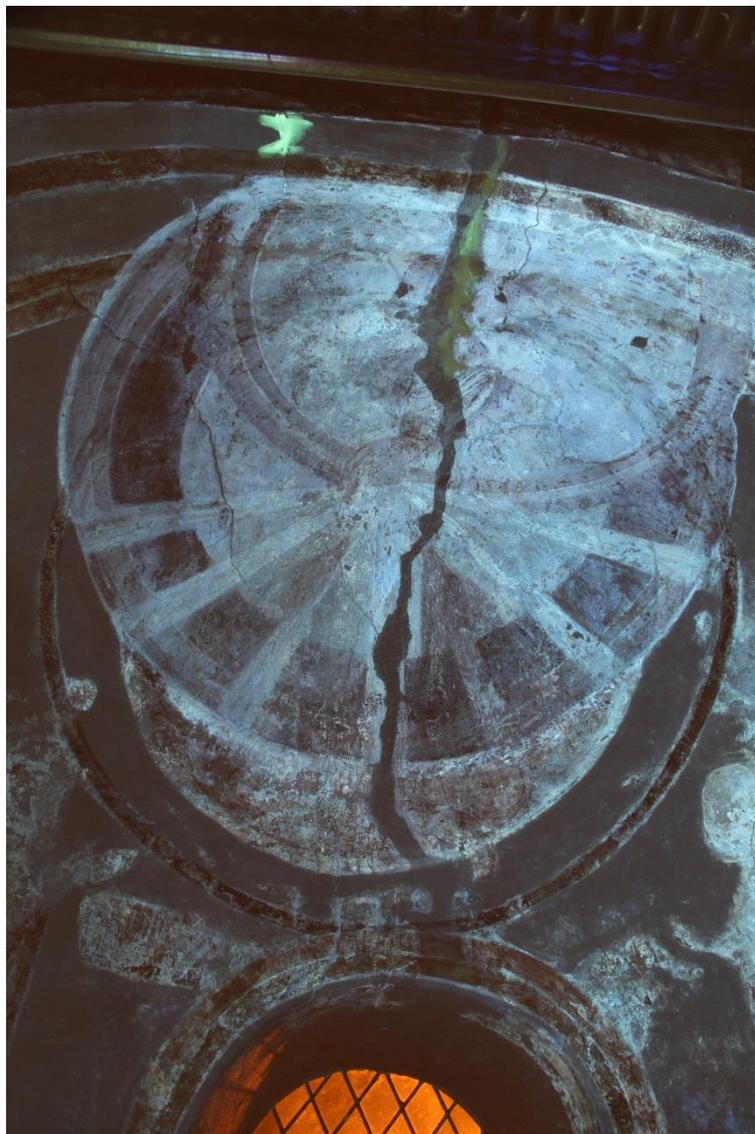
Straße	Brockhauser Str./Gräfin-Imma-Str.	
Kulturobjekt	Ev. Dorfkirche	
KLARA-ID	086185 (Wandmalerei)	
Autor	Heiling	
Aufnahmeart	digital	
Aufnahmedatum	12.03.2014	
Fotonummer/ Dateiname	086185MRR2014_03_12_97

Beschreibung / Blickrichtung	Kalotte der Südapsis unter UV-Licht

Hier kann man erkennen, dass der äußere, dunkelrote Ring ist eine Übermalung aus späterer Zeit ist, da sich der Abdruck der abgenommenen Malschicht über die drei ineinander geschobenen Aureolen zieht. Diese gehören zur Erstausmalung.

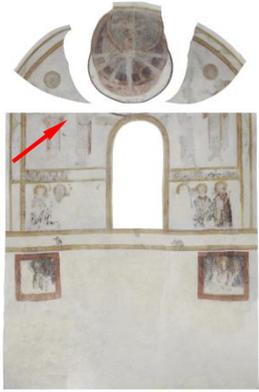
Straße	Brockhauser Str./Gräfin-Imma-Str.	
Kulturobjekt	Ev. Dorfkirche	
KLARA-ID	086185 (Wandmalerei)	
Autor	Heiling	
Aufnahmeart	digital	
Aufnahmedatum	12.03.2014	
Fotonummer/ Dateiname	086185MRR2014_03_12_98

Beschreibung / Blickrichtung	Übergang von der Kalotte der Südapsis zum oberen Register links unter UV-Licht

Die Köpfe der jeweils zwei Figuren unterhalb des Mondes mit ihren bittflehend erhobenen Händen gehören zur Erstaussmalung, wenn auch ihre Körper in späteren Phasen stark verändert und damit verunklärt wurden (vgl. Skriver).

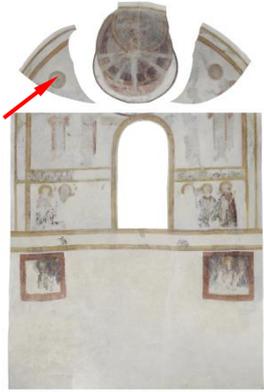
Straße	Brockhauser Str./Gräfin-Imma-Str.	
Kulturobjekt	Ev. Dorfkirche	
KLARA-ID	086185 (Wandmalerei)	
Autor	Heiling	
Aufnahmeart	digital	
Aufnahmedatum	12.03.2014	
Fotonummer/ Dateiname	086185MRR2014_03_12_99

Beschreibung / Blickrichtung	Übergang von der Kalotte der Südapsis zum oberen Register links unter UV-Licht

Detail des Mondes und der darunter liegenden Köpfe, welche zur Erstaussmalung gehören.

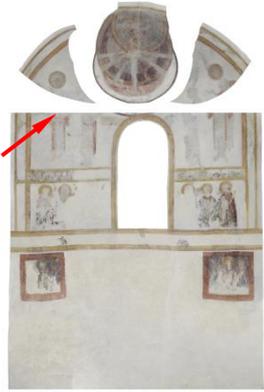
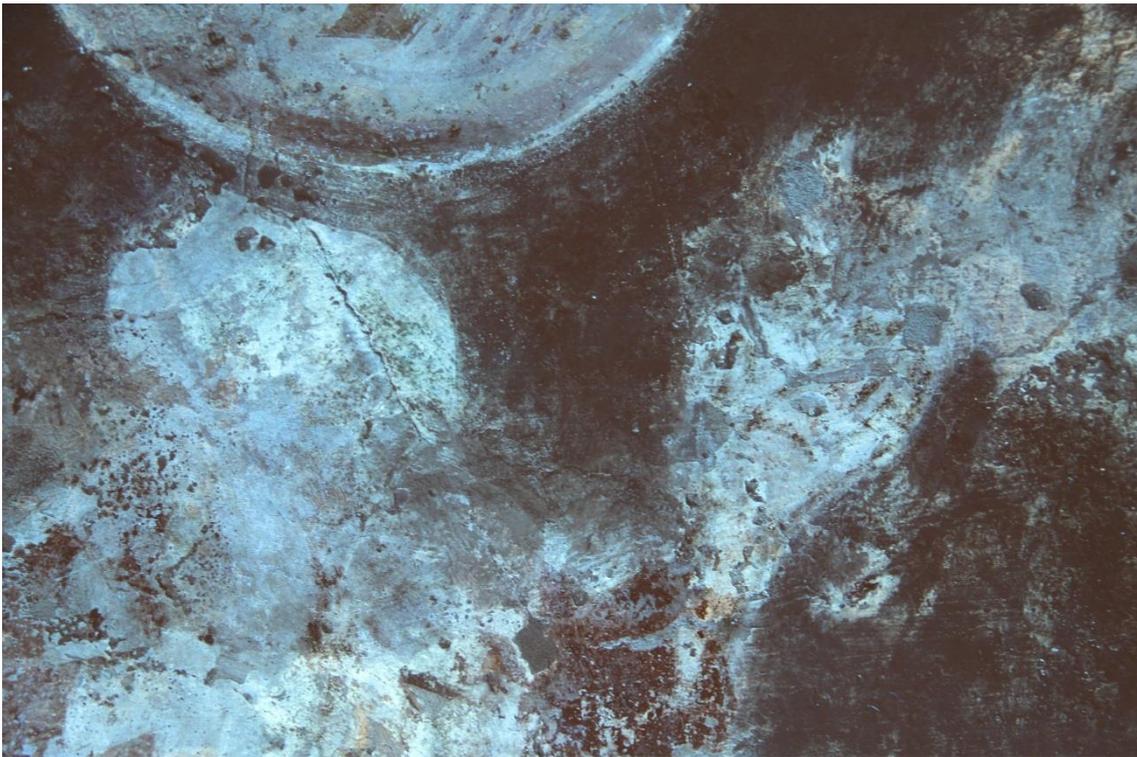
Straße	Brockhauser Str./Gräfin-Imma-Str.	
Kulturobjekt	Ev. Dorfkirche	
KLARA-ID	086185 (Wandmalerei)	
Autor	Heiling	
Aufnahmeart	digital	
Aufnahmedatum	12.03.2014	
Fotonummer/ Dateiname	086185MRR2014_03_12_100

Beschreibung / Blickrichtung	Übergang von der Kalotte der Südapsis zum oberen Register links unter UV-Licht

Nahaufnahme des linken Kopfes.

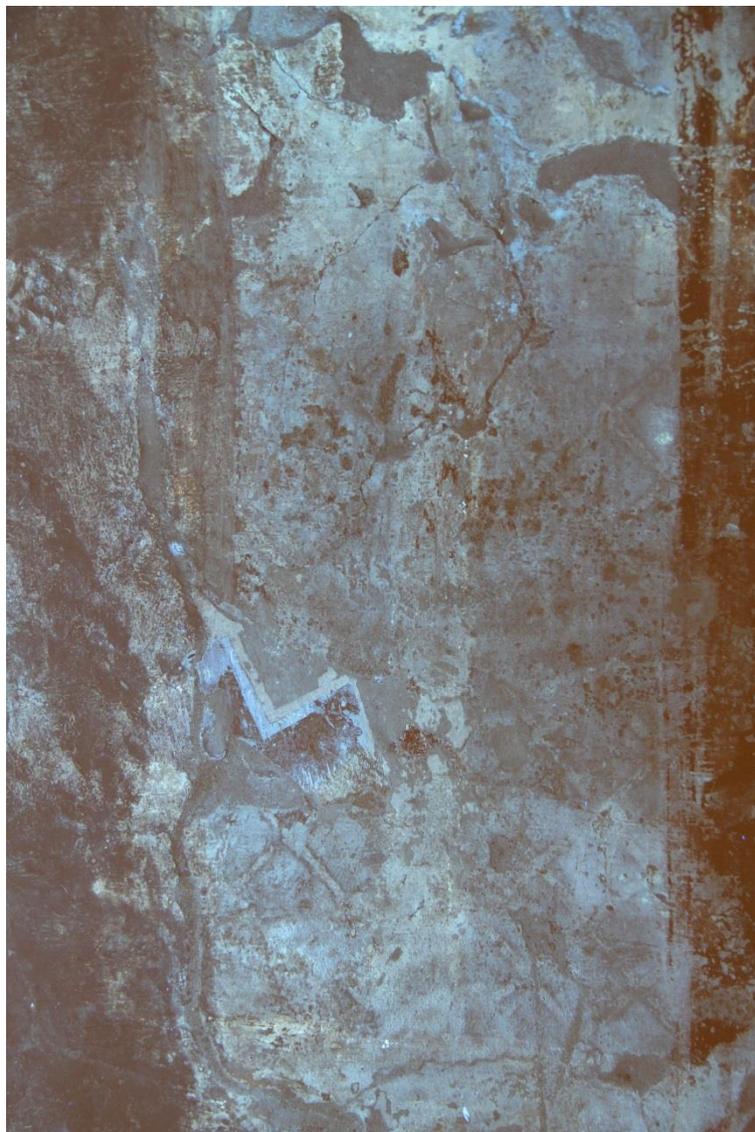
Straße	Brockhauser Str./Gräfin-Imma-Str.	
Kulturobjekt	Ev. Dorfkirche	
KLARA-ID	086185 (Wandmalerei)	
Autor	Heiling	
Aufnahmeart	digital	
Aufnahmedatum	12.03.2014	
Fotonummer/ Dateiname	086185MRR2014_03_12_101

Beschreibung / Blickrichtung	Oberes Register links unter UV-Licht

Gewand der rechten Figur. Dieses zeigt unter UV-Licht ein Rautenmuster.

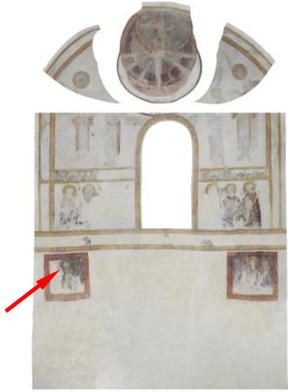
Straße	Brockhauser Str./Gräfin-Imma-Str.	
Kulturobjekt	Ev. Dorfkirche	
KLARA-ID	086185 (Wandmalerei)	
Autor	Heiling	
Aufnahmeart	digital	
Aufnahmedatum	12.03.2014	
Fotonummer/ Dateiname	086185MRR2014_03_12_102

Beschreibung / Blickrichtung	Kastenrahmung auf der linken Seite der Sockelzone mit einer Engelsdarstellung unter UV-Licht

Die orangeroten Fluoreszenzen stammen sicherlich von den Übermalungen der Engelsfigur.

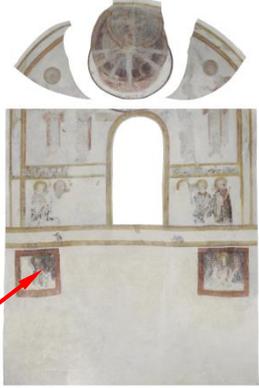
Straße	Brockhauser Str./Gräfin-Imma-Str.	
Kulturobjekt	Ev. Dorfkirche	
KLARA-ID	086185 (Wandmalerei)	
Autor	Heiling	
Aufnahmeart	digital	
Aufnahmedatum	12.03.2014	
Fotonummer/ Dateiname	086185MRR2014_03_12_103

Beschreibung / Blickrichtung	Kastenrahmung auf der linken Seite der Sockelzone mit einer Engelsdarstellung unter UV-Licht, Detail der Hand

Die Hand zeigt die typische Zeichnung des 12. Jh. (vgl. Skriver).

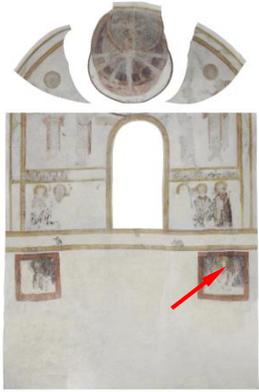
Straße	Brockhauser Str./Gräfin-Imma-Str.	
Kulturobjekt	Ev. Dorfkirche	
KLARA-ID	086185 (Wandmalerei)	
Autor	Heiling	
Aufnahmeart	digital	
Aufnahmedatum	12.03.2014	
Fotonummer/ Dateiname	086185MRR2014_03_12_104

Beschreibung / Blickrichtung	Kastenrahmen am rechten Sockelrand mit Engelsdarstellung unter UV-Licht

Die orangeroten Fluoreszenzen stammen sicherlich von den Übermalungen der Engelsfigur.

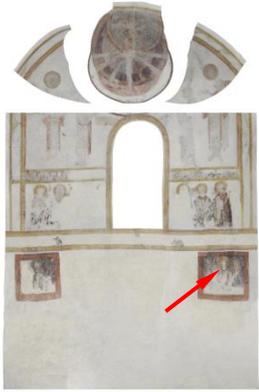
Straße	Brockhauser Str./Gräfin-Imma-Str.	
Kulturobjekt	Ev. Dorfkirche	
KLARA-ID	086185 (Wandmalerei)	
Autor	Heiling	
Aufnahmeart	digital	
Aufnahmedatum	12.03.2014	
Fotonummer/ Dateiname	086185MRR2014_03_12_105

Beschreibung / Blickrichtung	Kastenrahmen am rechten Sockelrand mit Engelsdarstellung unter UV-Licht

Detail des Gesichts. Die Modellierung des Gesichts ist typisch für das 12. Jh. (vgl. Skriver).

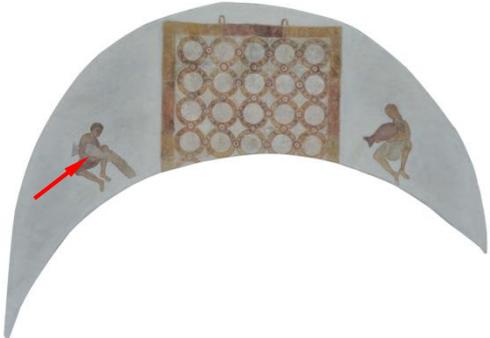
Straße	Brockhauser Str./Gräfin-Imma-Str.	
Kulturobjekt	Ev. Dorfkirche	
KLARA-ID	086185 (Wandmalerei)	
Autor	Heiling	
Aufnahmeart	digital	
Aufnahmedatum	12.03.2014	
Fotonummer/ Dateiname	086185MRR2014_03_12_106

Beschreibung / Blickrichtung	Nördliche Schildbogenwand der Vierung, linker Paradiesfluss unter UV-Licht

Gut erhaltene Malschichtpartien und Retuschen unterscheiden sich. Der neu gekalkte Hintergrund wirkt dunkel.

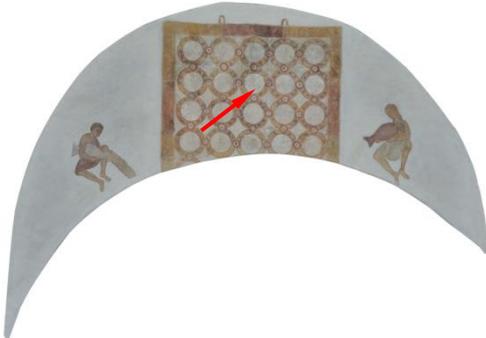
Straße	Brockhauser Str./Gräfin-Imma-Str.	
Kulturobjekt	Ev. Dorfkirche	
KLARA-ID	086185 (Wandmalerei)	
Autor	Heiling	
Aufnahmeart	digital	
Aufnahmedatum	12.03.2014	
Fotonummer/ Dateiname	086185MRR2014_03_12_107

Beschreibung / Blickrichtung	Nördliche Schildbogenwand der Vierung, gemalter Teppich unter UV- Licht

Die hier stark reduzierten Füllungen der Medaillons mit rosa Kreuzblumen zeichnen sich leider auch unter UV-Licht nicht deutlicher ab. Der Kalkanteil in beiden Farben (Weiß/ Rosa) scheint nahezu gleich zu sein, weshalb auch die Fluoreszenzen ähnlich sind.

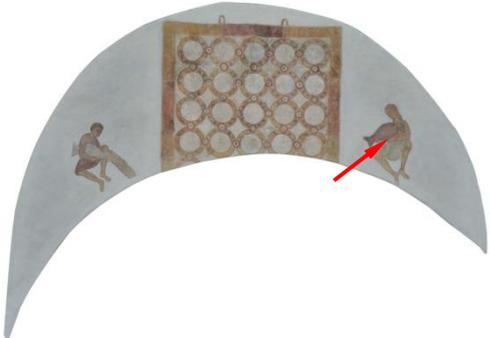
Straße	Brockhauser Str./Gräfin-Imma-Str.	
Kulturobjekt	Ev. Dorfkirche	
KLARA-ID	086185 (Wandmalerei)	
Autor	Heiling	
Aufnahmeart	digital	
Aufnahmedatum	12.03.2014	
Fotonummer/ Dateiname	086185MRR2014_03_12_108

Beschreibung / Blickrichtung	Nördliche Schildbogenwand der Vierung, rechter Paradiesfluss unter UV-Licht

Außer der Verdeutlichung der Punktretusche keine neue Information unter UV-Licht.

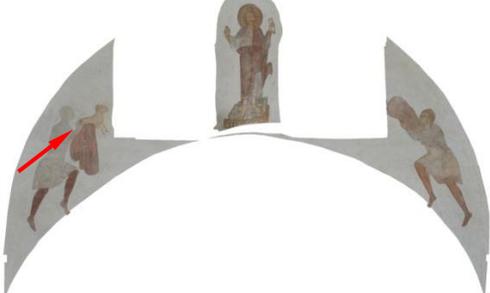
Straße	Brockhauser Str./Gräfin-Imma-Str.	
Kulturobjekt	Ev. Dorfkirche	
KLARA-ID	086185 (Wandmalerei)	
Autor	Heiling	
Aufnahmeart	digital	
Aufnahmedatum	12.03.2014	
Fotonummer/ Dateiname	086185MRR2014_03_12_109

Beschreibung / Blickrichtung	Triumphbogenwand, Figur des Abel links unter UV-Licht

Rekonstruktion, Retuschen und Original sind gut zu unterscheiden.

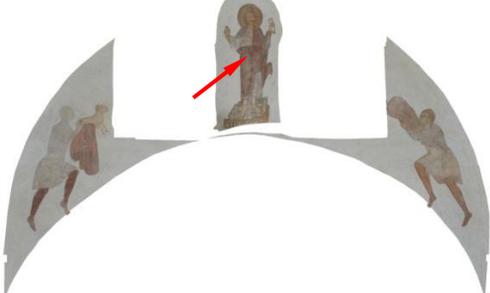
Straße	Brockhauser Str./Gräfin-Imma-Str.	
Kulturobjekt	Ev. Dorfkirche	
KLARA-ID	086185 (Wandmalerei)	
Autor	Heiling	
Aufnahmeart	digital	
Aufnahmedatum	12.03.2014	
Fotonummer/ Dateiname	086185MRR2014_03_12_110

Beschreibung / Blickrichtung	Triumphbogenwand, Figur des Gottvaters unter UV-Licht

Zu dem Problem der Deutung der Figur siehe Skriver. Es zeichnen sich unter UV-Licht keine neuen Hinweise ab, die für die Deutung der Figur hilfreich wären. Die Problematik der Retuschen an den roten Vorzeichnungen wurde bei Heiling, Vierung schon erwähnt. Auch bei dieser Figur findet sich kein Anlegeöl im Bereich des Nimbus. Eine frühere Vergoldung ist auszuschließen.

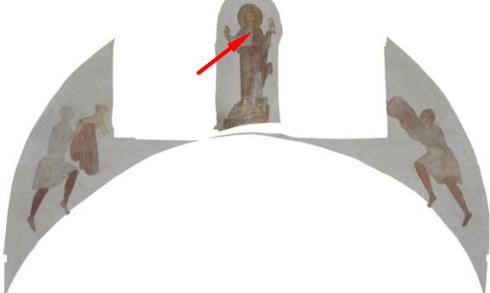
Straße	Brockhauser Str./Gräfin-Imma-Str.	
Kulturobjekt	Ev. Dorfkirche	
KLARA-ID	086185 (Wandmalerei)	
Autor	Heiling	
Aufnahmeart	digital	
Aufnahmedatum	12.03.2014	
Fotonummer/ Dateiname	086185MRR2014_03_12_111

Beschreibung / Blickrichtung	Triumphbogenwand, Figur des Gottvaters unter UV-Licht

Der Kopf müsste ursprünglich voller gewesen sein. Die Stirn ist zu flach. Die etwas über dem Scheitel liegende Linie müsste die Vorzeichnung der ursprünglichen Kontur sein.

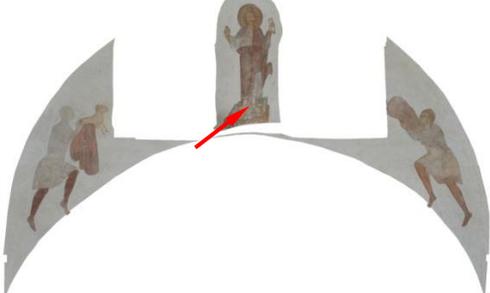
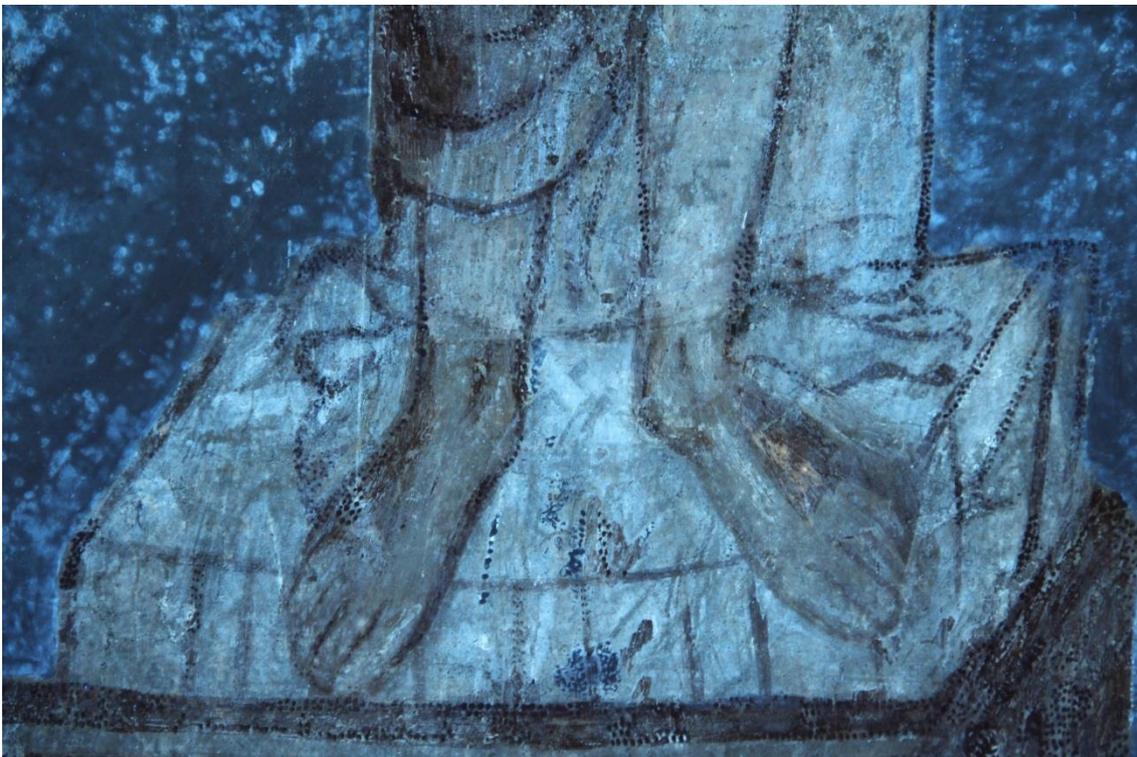
Straße	Brockhauser Str./Gräfin-Imma-Str.	
Kulturobjekt	Ev. Dorfkirche	
KLARA-ID	086185 (Wandmalerei)	
Autor	Heiling	
Aufnahmeart	digital	
Aufnahmedatum	12.03.2014	
Fotonummer/ Dateiname	086185MRR2014_03_12_112

Beschreibung / Blickrichtung	Triumphbogenwand, Figur des Gottvaters unter UV-Licht

Detail der Füße.

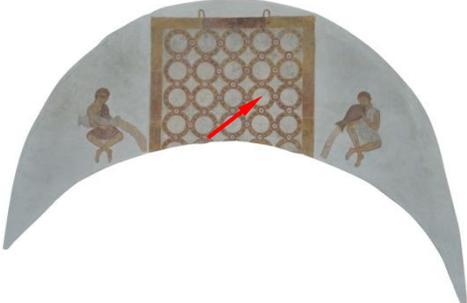
Straße	Brockhauser Str./Gräfin-Imma-Str.	
Kulturobjekt	Ev. Dorfkirche	
KLARA-ID	086185 (Wandmalerei)	
Autor	Heiling	
Aufnahmeart	digital	
Aufnahmedatum	12.03.2014	
Fotonummer/ Dateiname	086185MRR2014_03_12_113

Beschreibung / Blickrichtung	Südliche Schildbogenwand der Vierung unter UV-Licht

Detail des gemalten Teppichs. Die rosafarbenen Kreuzblüten wirken unter UV-Licht etwas deutlicher.

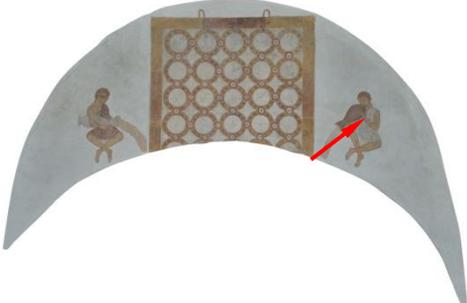
Straße	Brockhauser Str./Gräfin-Imma-Str.	
Kulturobjekt	Ev. Dorfkirche	
KLARA-ID	086185 (Wandmalerei)	
Autor	Heiling	
Aufnahmeart	digital	
Aufnahmedatum	12.03.2014	
Fotonummer/ Dateiname	086185MRR2014_03_12_114

Beschreibung / Blickrichtung	Südliche Schildebogenwand der Vierung unter UV-Licht, rechter Paradiesfluss

Die Zeichnung des Gesichts (Ocker) sowie die weißen Kalkhöhlungen an den Gliedmaßen treten deutlicher hervor.

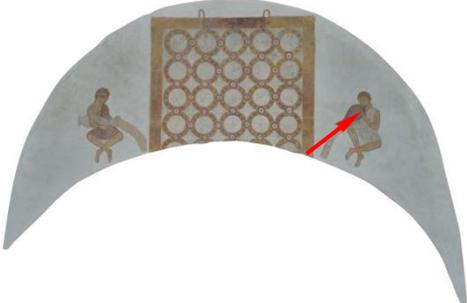
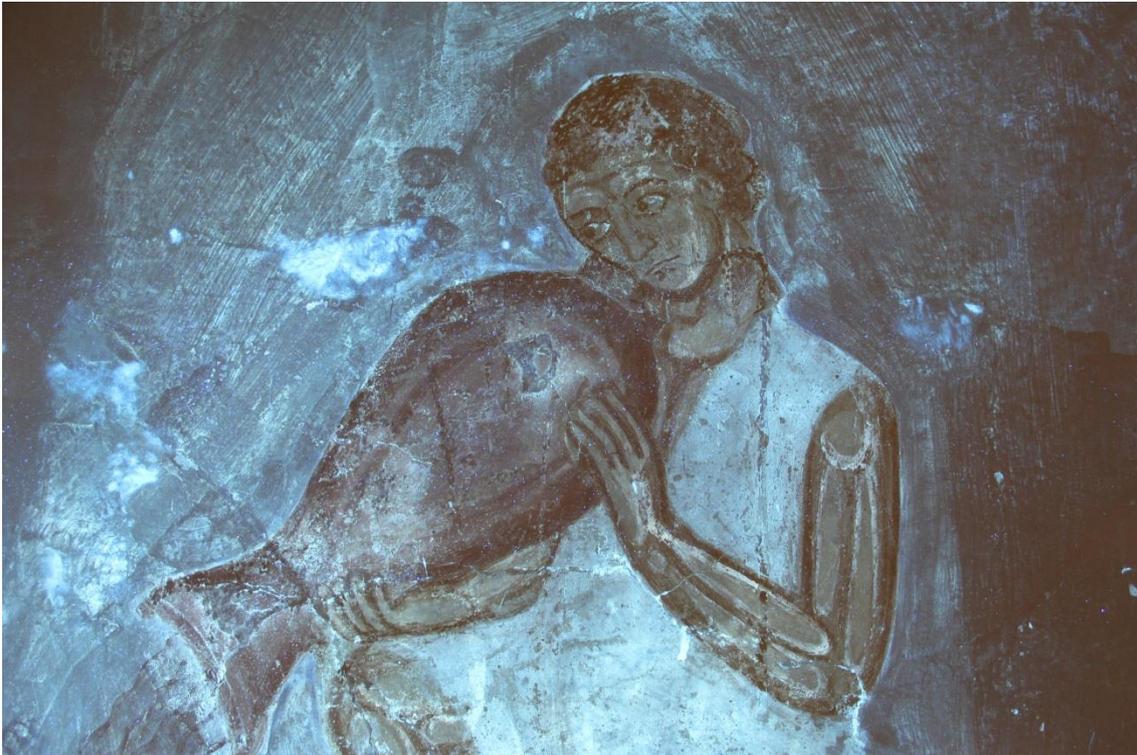
Straße	Brockhauser Str./Gräfin-Imma-Str.	
Kulturobjekt	Ev. Dorfkirche	
KLARA-ID	086185 (Wandmalerei)	
Autor	Heiling	
Aufnahmeart	digital	
Aufnahmedatum	12.03.2014	
Fotonummer/ Dateiname	086185MRR2014_03_12_115

Beschreibung / Blickrichtung	Südliche Schildbogenwand der Vierung unter UV-Licht, rechter Paradiesfluss

Ausschnitt des Oberkörpers.

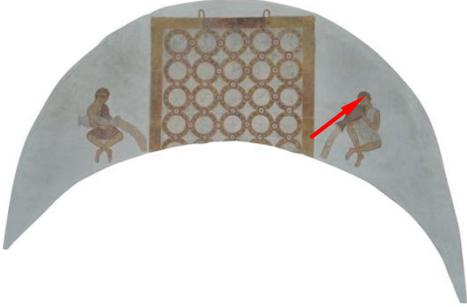
Straße	Brockhauser Str./Gräfin-Imma-Str.	
Kulturobjekt	Ev. Dorfkirche	
KLARA-ID	086185 (Wandmalerei)	
Autor	Heiling	
Aufnahmeart	digital	
Aufnahmedatum	12.03.2014	
Fotonummer/ Dateiname	086185MRR2014_03_12_116

Beschreibung / Blickrichtung	Südliche Schildbogenwand der Vierung unter UV-Licht, rechter Paradiesfluss

Die Zeichnung des Gesichts (Ocker) tritt deutlicher hervor. Das Gesicht ist herzförmig betont.

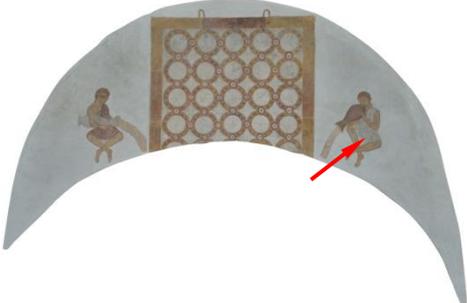
Straße	Brockhauser Str./Gräfin-Imma-Str.	
Kulturobjekt	Ev. Dorfkirche	
KLARA-ID	086185 (Wandmalerei)	
Autor	Heiling	
Aufnahmeart	digital	
Aufnahmedatum	12.03.2014	
Fotonummer/ Dateiname	086185MRR2014_03_12_113

Beschreibung / Blickrichtung	Südliche Schildbogenwand der Vierung unter UV-Licht, rechter Paradiesfluss

Die weißen Kalkhöhlungen an den Gliedmaßen treten deutlicher hervor.

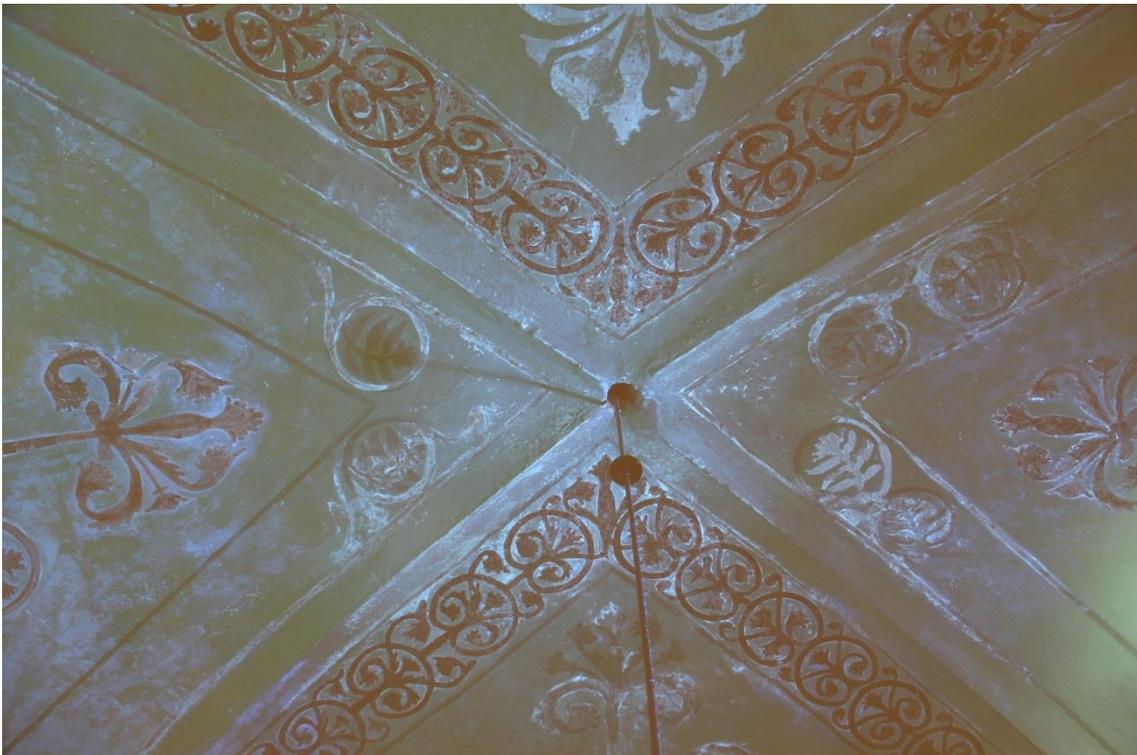
Straße	Brockhauser Str./Gräfin-Imma-Str.	
Kulturobjekt	Ev. Dorfkirche	
KLARA-ID	086185 (Wandmalerei)	
Autor	Heiling	
Aufnahmeart	digital	
Aufnahmedatum	12.03.2014	
Fotonummer/ Dateiname	086185MRR2014_03_12_118

Beschreibung / Blickrichtung	Gewölbe der Vierung, Blick zum Gewölbescheitel unter UV-Licht

Der Farbwechsel von dunkelroten und hellen Ornamenten zeichnet sich auch unter UV-Licht ab.
