## FOTODOKUMENTATION

| Kulturobjekt | Ev. Kirche St. Johann Baptist | |
| KLARA-ID | 101089 (Wandmalerei) | |

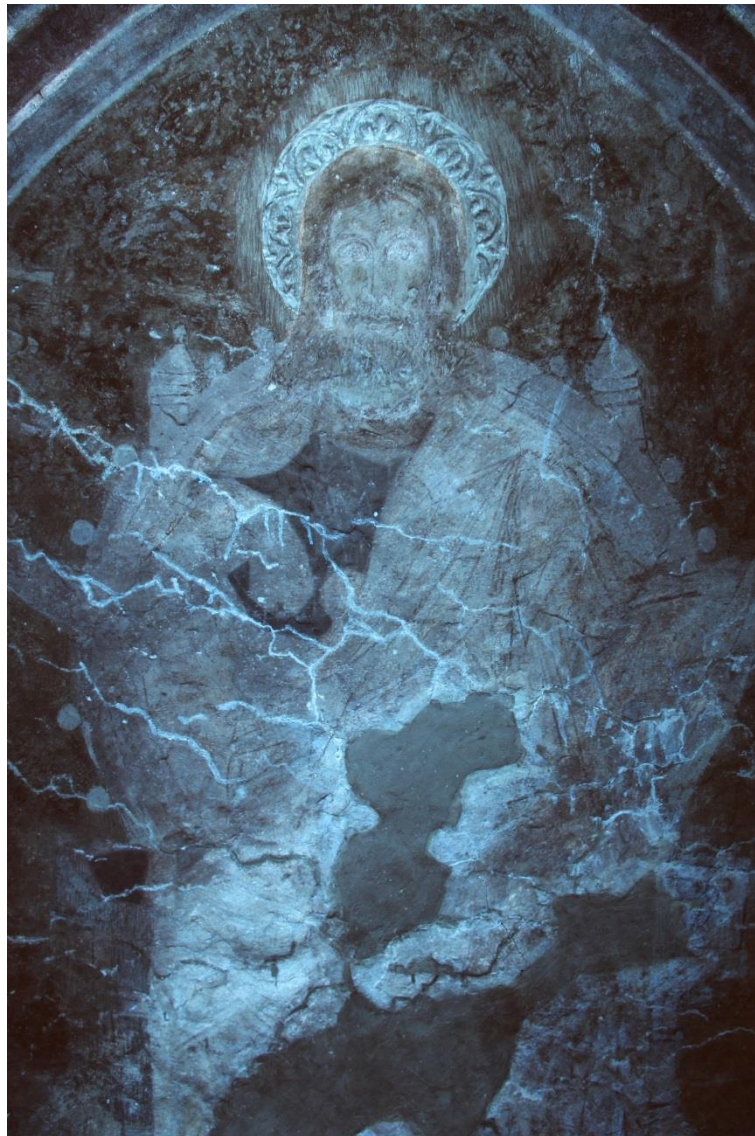
| Fotonummer/<br>Dateiname | 101089MRR2015_10_21_116 | |

| Beschreibung /<br>Blickrichtung | Detail des Weltgerichts, Christus in der Mandorla unter UV-Licht | |

Die Läufer der Putzhinterfüllung von 1961/62 mit Kasein zeichnen sich hell an den feinen Rissen ab. Die Retusche im Bereich des Nimbus tritt deutlich zutage. Im Gewand, welches allerdings sehr reduziert ist, sind keine fluoreszierenden Partien zu erkennen.

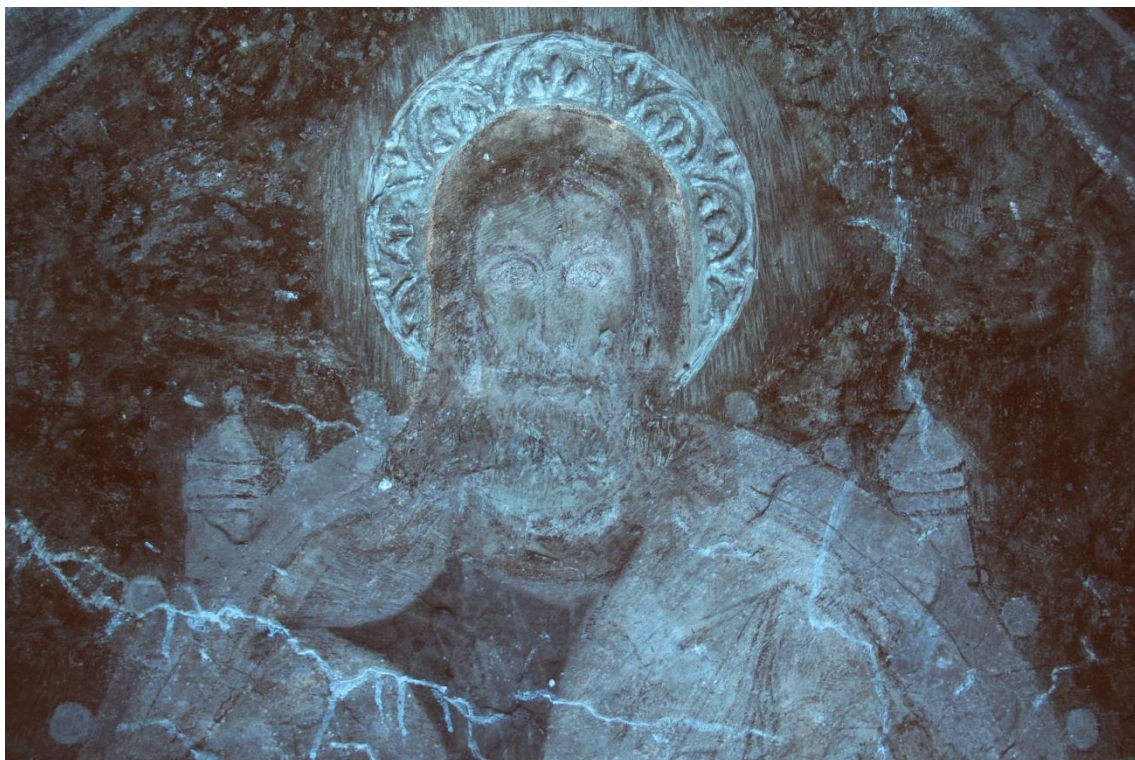
| Fotonummer/<br>Dateiname | 101089MRR2015_10_21_117 | |

| Beschreibung /<br>Blickrichtung | Detail des Weltgerichts, Christus in der Mandorla unter UV-Licht | |

Das Gesicht wird leider auch unter UV-Licht nicht wesentlich deutlicher. Direkt am Haaransatz, angrenzend zur Übermalung des Nimbus, ist eine schmale Kante mit schwach orangeroter Fluoreszenz zu erkennen, welche vom Anlegeöl der ursprünglichen Vergoldung stammen könnte. Die Retusche des Nimbus fluoresziert ebenso hell wie die Läufer der Kaseinfestigung, daher könnte die Farbe auch mit Kasein gebunden sein.

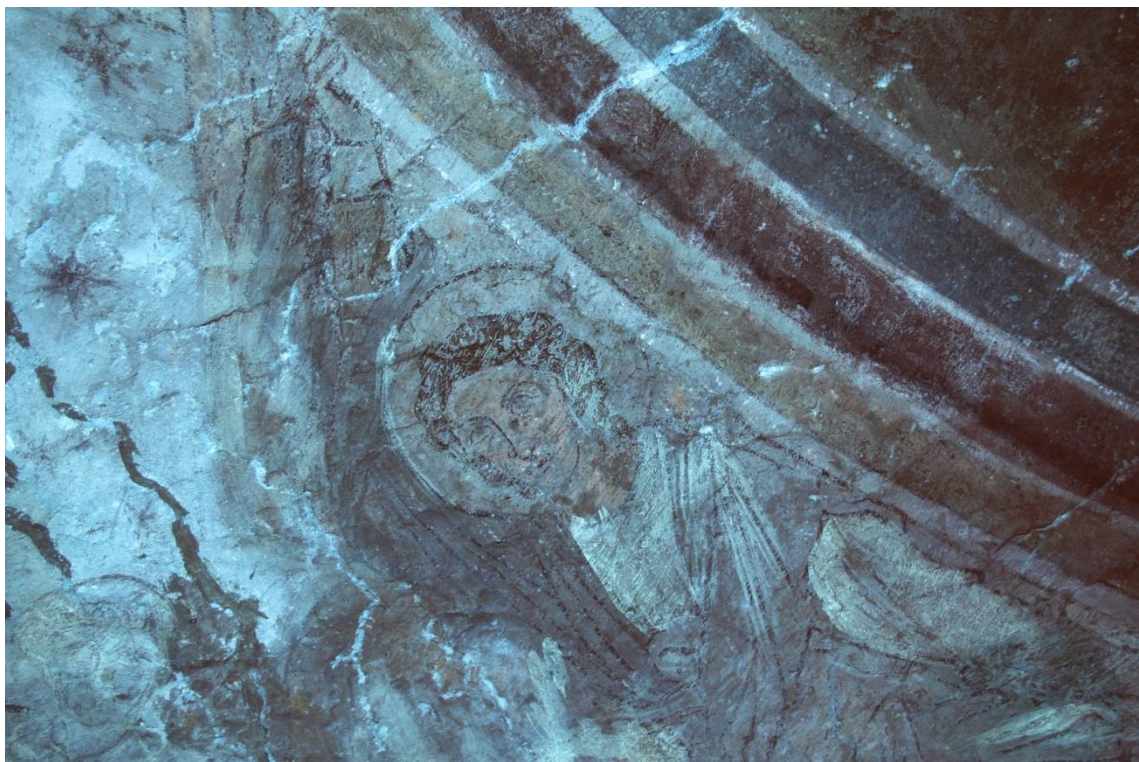
| Fotonummer/<br>Dateiname | 101089MRR2015_10_21_118 | |

| Beschreibung /<br>Blickrichtung | Detail des Weltgerichts, linker unterer Engel, der die Mandorla trägt unter UV-Licht | |

Im Gesicht, welches im Auflicht hell erscheint, zeigt sich eine schwache hell rötliche Fluoreszenz. Das kann ein Hinweis auf eine fluoreszierende Pigmentausmischung sein, beispielsweise ein Rotpigment mit Bleiweiß als Inkarnat. Teile des Gewandes wurden anscheinend gefestigt, was sich durch helle Pinselspuren abzeichnet (siehe auch Foto Nr. 48 im Auflicht).

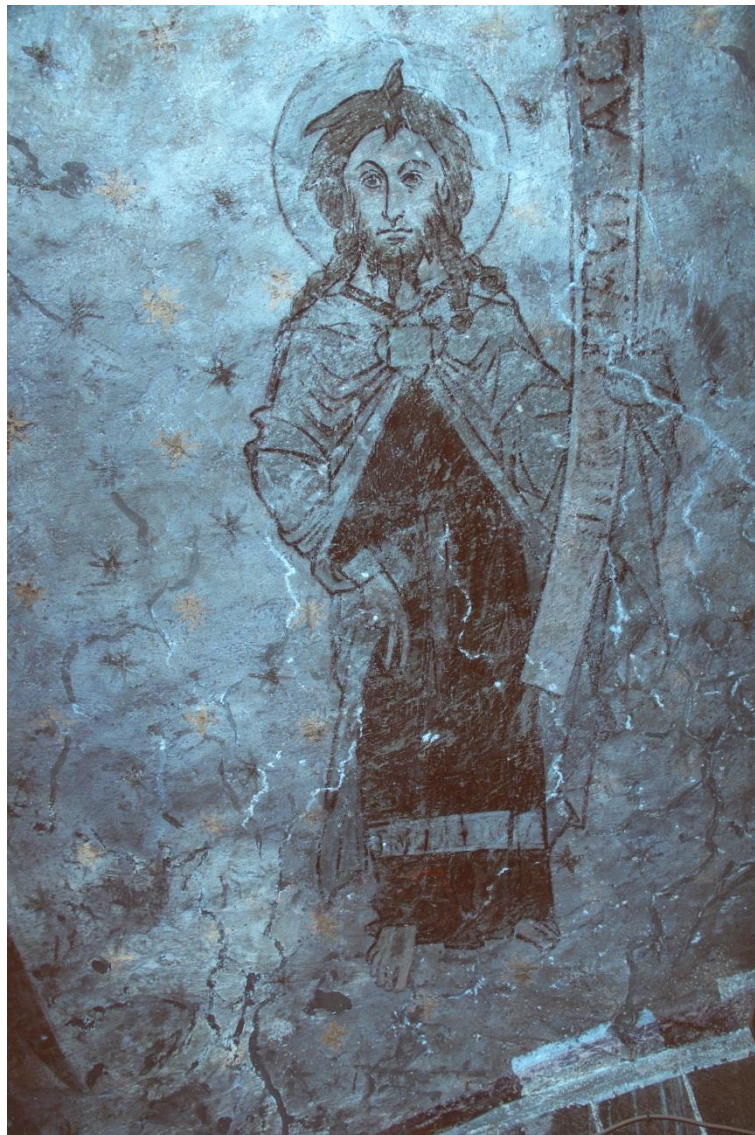
| Fotonummer/<br>Dateiname | 101089MRR2015_10_21_120 | |

| Beschreibung /<br>Blickrichtung | Detail des Weltgerichts, Fürbitter,<br>Johannes unter UV-Licht | |

Der graue Mantel fluoresziert nicht, daher scheint er auch ursprünglich grau gewesen zu sein. Auch hier zeigen viele Sternchen des Hintergrundes, welche im Original grau erscheinen oder im Auflicht schon gar nicht mehr sichtbar sind, eine orangerote Fluoreszenz. Die ockerfarbenen Partien des Untergewandes und der Haare erscheinen dunkel.

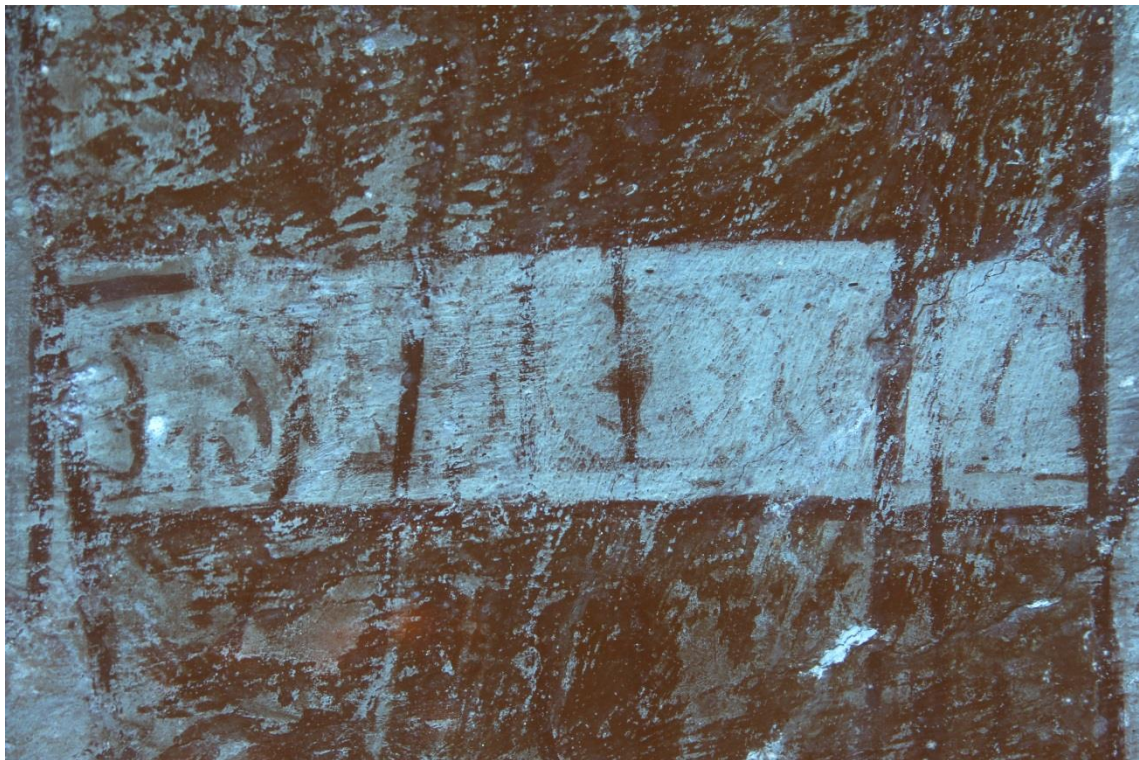
| Fotonummer/<br>Dateiname | 101089MRR2015_10_21_121 | |

| Beschreibung /<br>Blickrichtung | Detail des Weltgerichts, Fürbitter,<br>Detail des Johannes unter UV-Licht | |

Die Gewandborte, deren Ornamentik im Normallicht kaum noch zu erkennen ist, tritt unter UV-Licht deutlicher zutage.

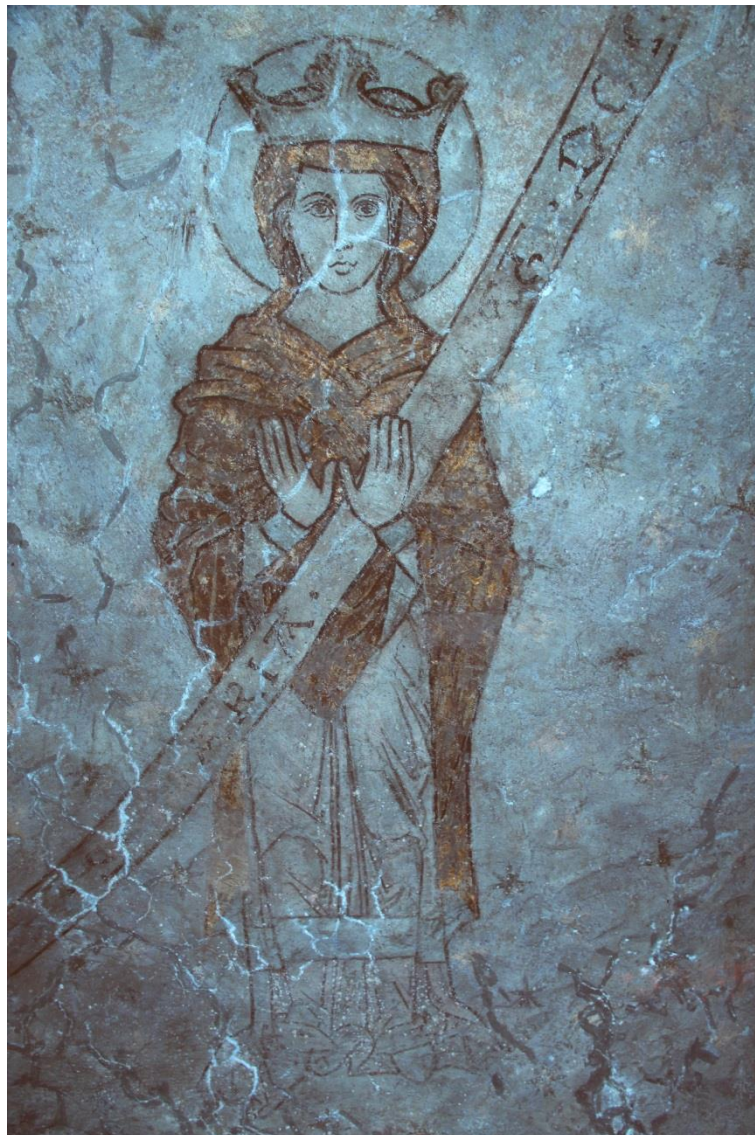
| Fotonummer/<br>Dateiname | 101089MRR2015_10_21_122 | |

| Beschreibung /<br>Blickrichtung | Detail des Weltgerichts, Fürbitter,<br>Maria unter UV-Licht | |

Der rote Mantel der Maria fluoresziert orange unter UV-Licht, ebenso einige verblasste Sternchen.

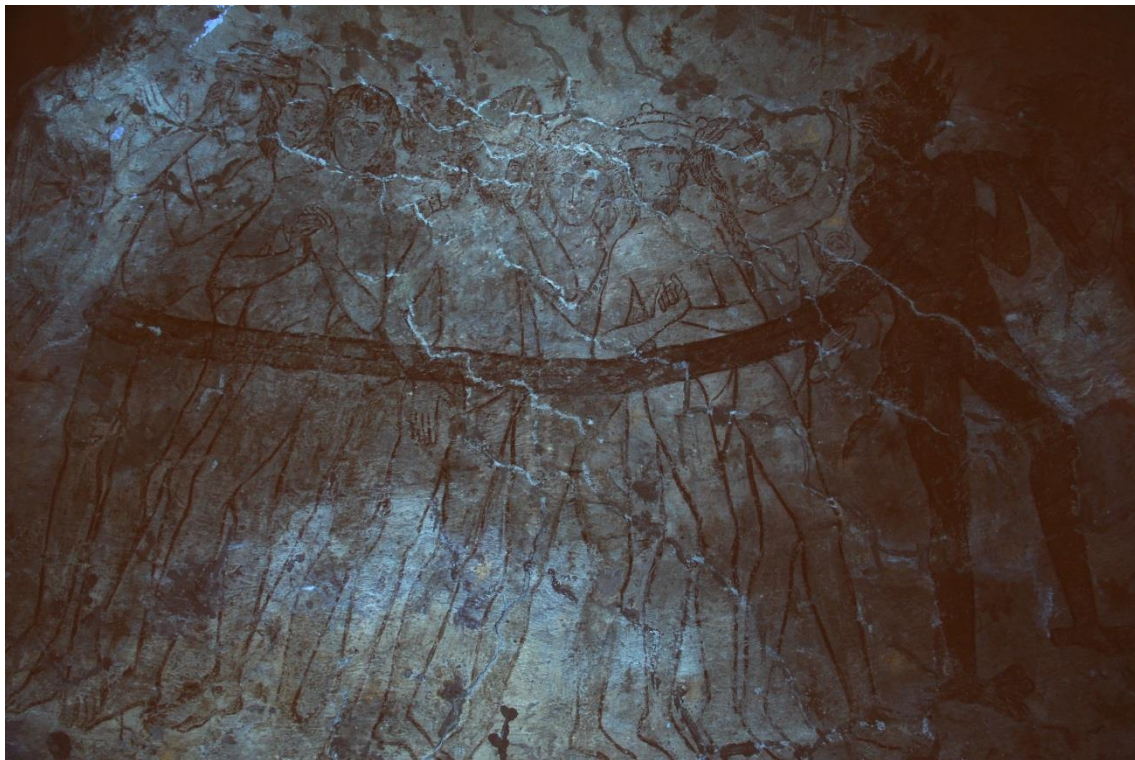
| Fotonummer/<br>Dateiname | 101089MRR2015_10_21_123 | |

| Beschreibung /<br>Blickrichtung | Detail des Weltgerichts, Gruppe der Verdammten unter UV-Licht | |

Auch hier sind wieder Spuren der Kaseinhinterfüllung des Putzes sichtbar. Im Bereich der Beine zeichnet sich eine helle Fluoreszenz ab, wahrscheinlich durch Festigungsmaterial.

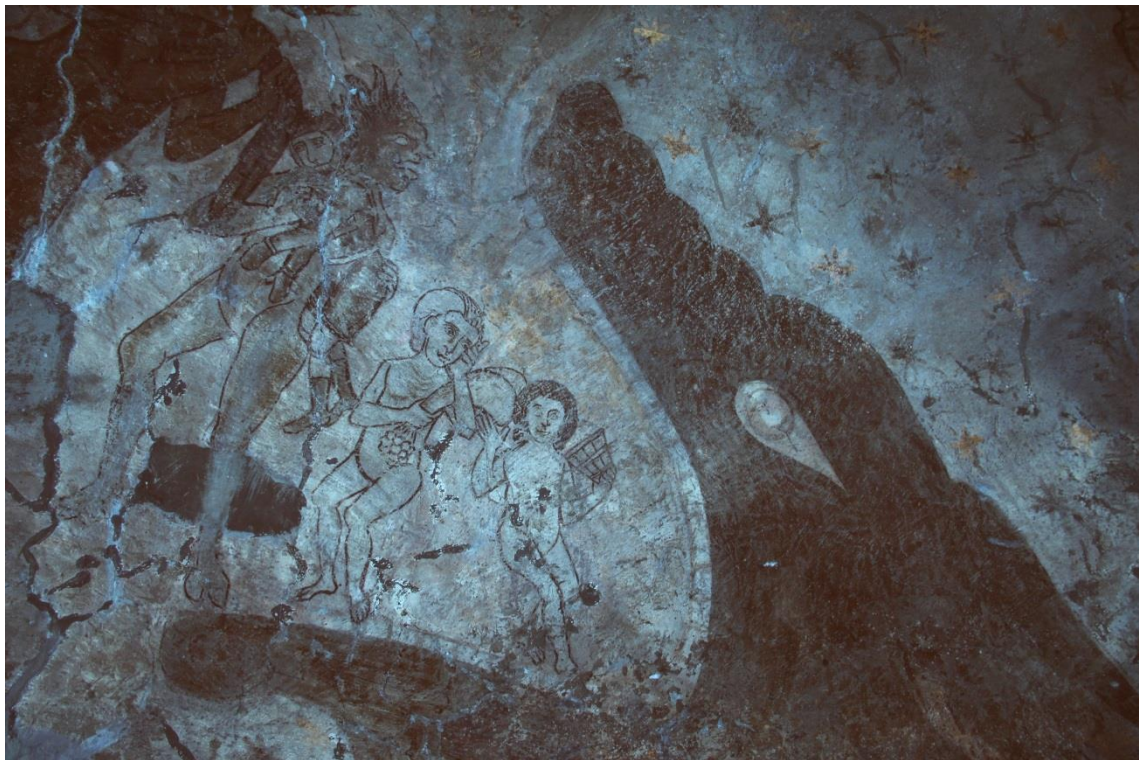
| Fotonummer/<br>Dateiname | 101089MRR2015_10_21_124 | |

| Beschreibung /<br>Blickrichtung | Detail des Weltgerichts, Gruppe der Verdammten, Detail des Höllenrachens unter UV-Licht | |

Die heute grau erscheinenden Flammen im Höllenrachen zeigen ebenfalls eine etwas schwache, orangerote Fluoreszenz, was auf eine rotfarbene Pigmentausmischung hindeutet, die sich farblich verändert hat.

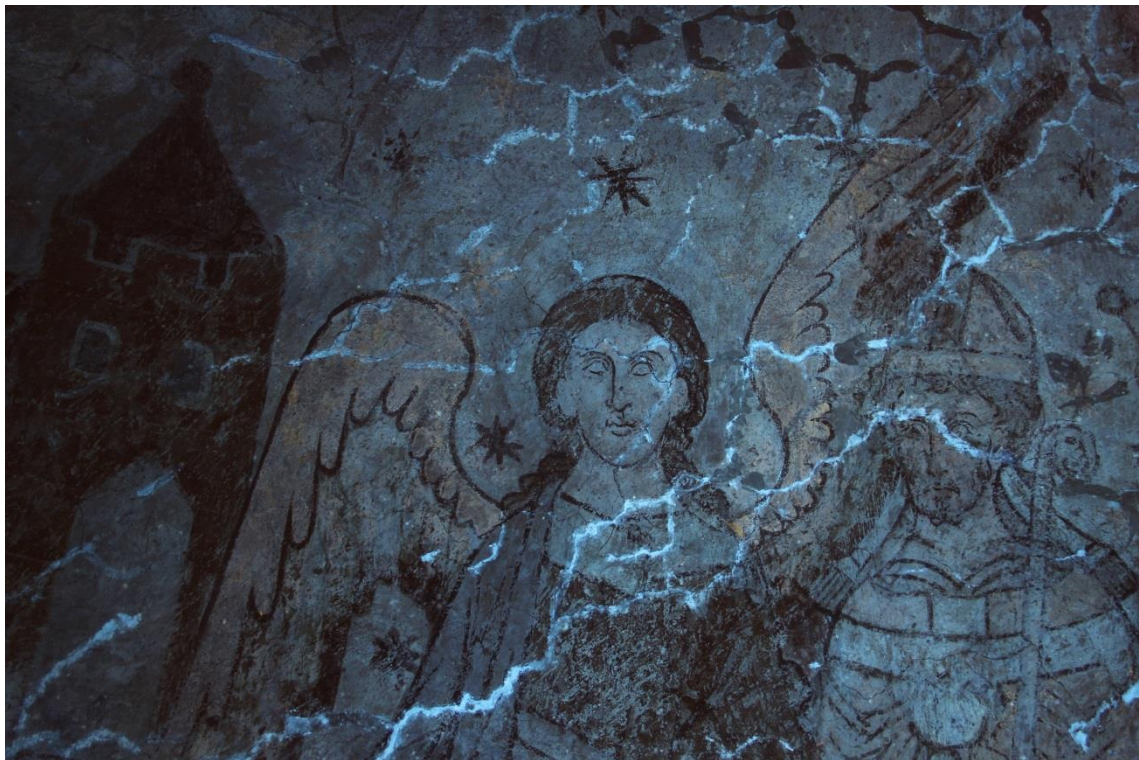
| Fotonummer/<br>Dateiname | 101089MRR2015_10_21_125 | |

| Beschreibung /<br>Blickrichtung | Detail des Weltgerichts, Gruppe der Seligen, Detail des Erzengels Gabriel unter UV-Licht | |

Interessant ist hier die orangerote Fluoreszenz der oberen Flügelpartie des Erzengels. Die graue Übermalung von 1911 wurde in den 1960er Jahren entfernt, allerdings nicht vollständig. Dort, wo das Grau abgenommen ist, tritt die Fluoreszenz zutage, welche auf die ursprüngliche Farbigkeit der oberen Flügelpartie hinweist (siehe Foto Nr. 73 im Auflicht). Auch hier sind wieder Spuren der Kaseinhinterfüllung des Putzes sichtbar.

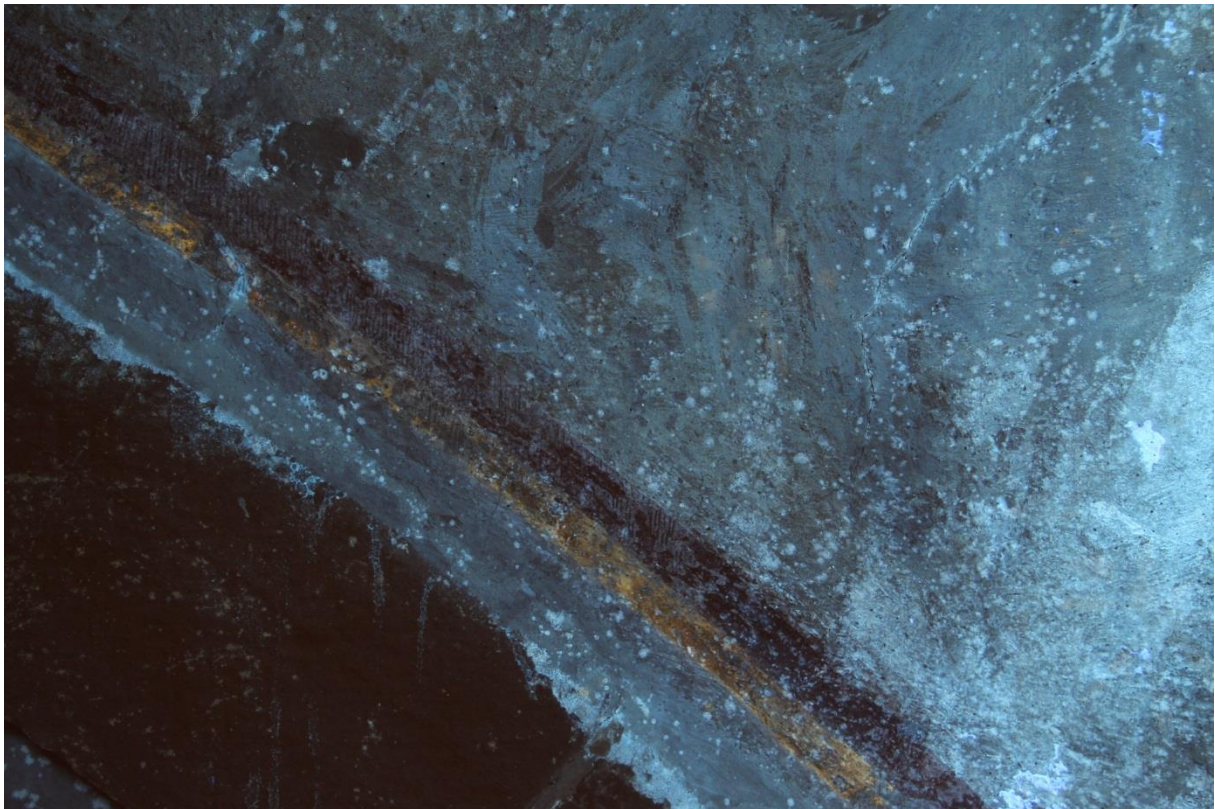
| Fotonummer/<br>Dateiname | 101089MRR2015_10_21_126 | |

| Beschreibung /<br>Blickrichtung | Detail des Weltgerichts, Zwickel SO,<br>Begleitstriche über dem Bogen nach<br>Osten unter UV-Licht | |

Der untere Begleitstreifen erscheint im Normallicht grau und fluoresziert orange unter UV-Licht. Teilweise liegen Grauretuschen auf der originalen Fassung. Probe P01 ist hier entnommen.

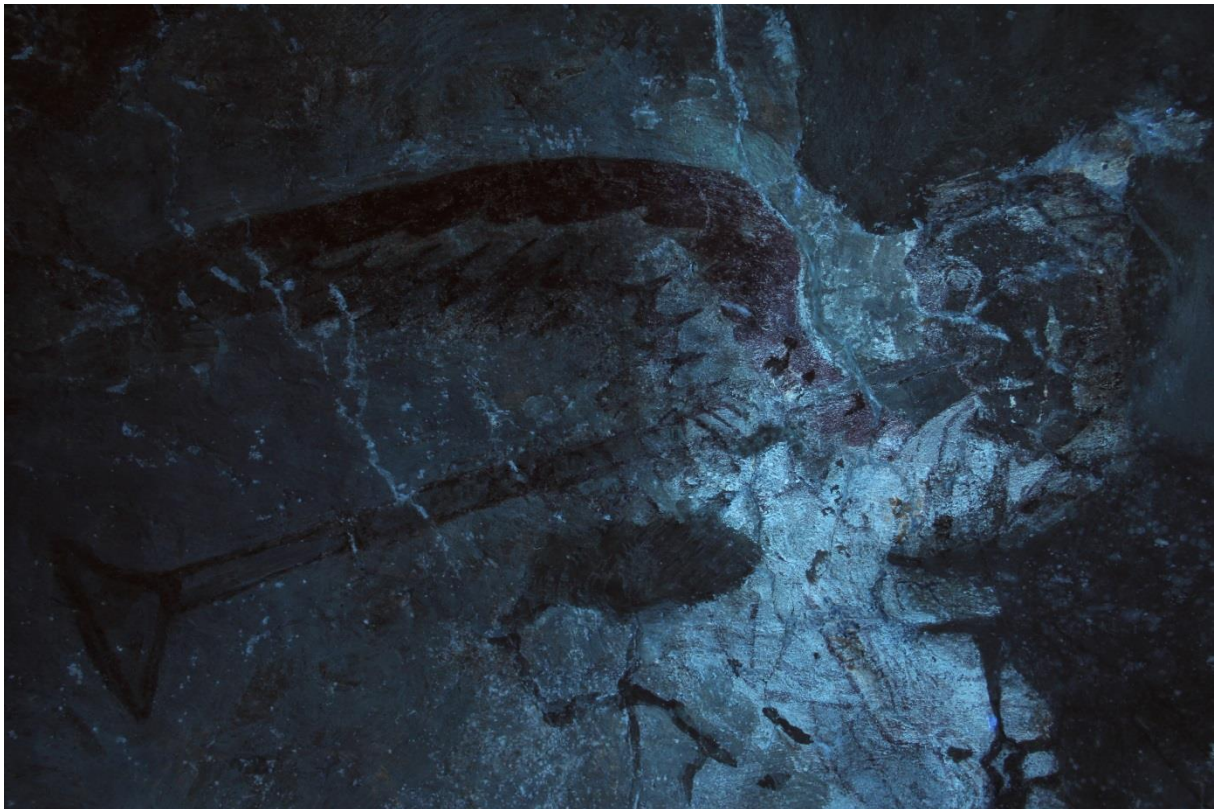
| Fotonummer/<br>Dateiname | 101089MRR2015_10_21_127 | |

| Beschreibung /<br>Blickrichtung | Detail des Weltgerichts, Zwickel SO,<br>Posaune blasender Engel unter UV-<br>Licht | |

Das komplett überretuschierte Inkarnat des Gesichts erscheint dunkel, wobei die Konturlinien ausgespart sind. Mittig weiß fluoreszierendes Festigungsmaterial.

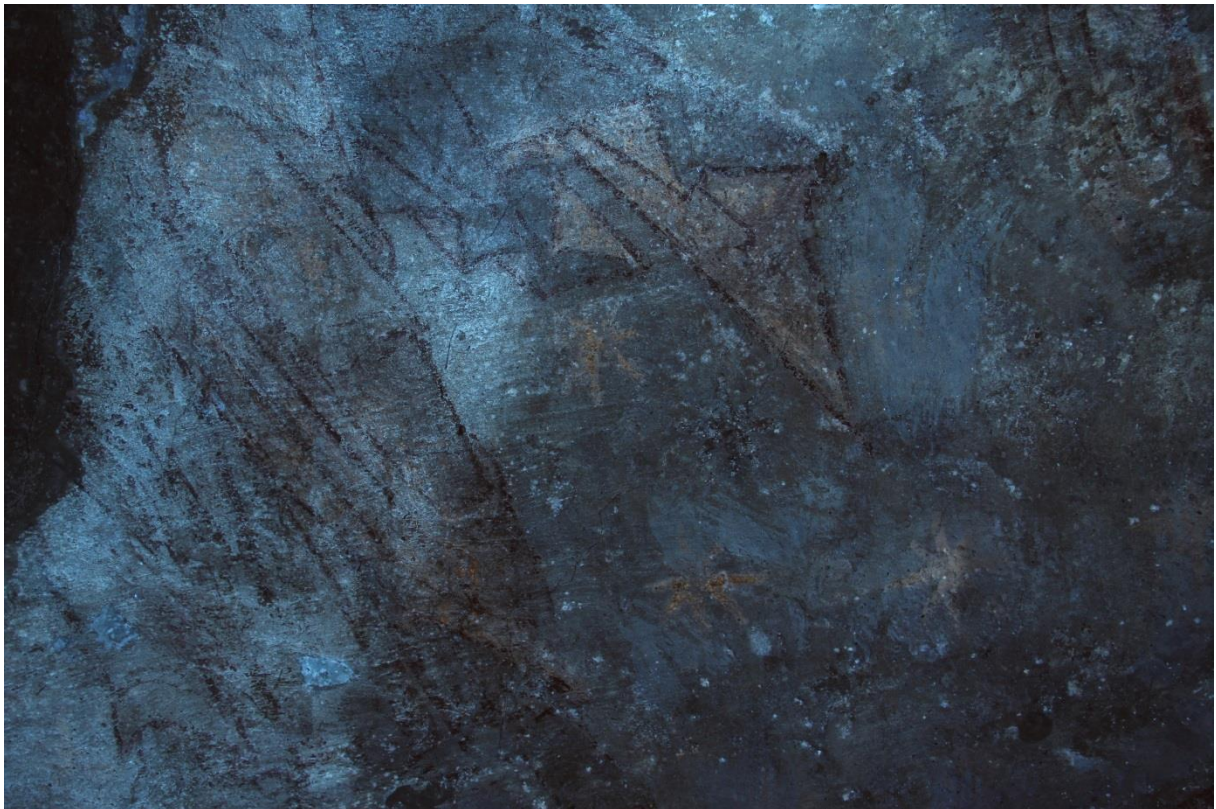
| Fotonummer/<br>Dateiname | 101089MRR2015_10_21_128 | |

| Beschreibung /<br>Blickrichtung | Detail des Weltgerichts, Zwickel SO,<br>Gewand des Posaune blasenden<br>Engels unter UV-Licht | |

Hier ist unter UV-Licht die Mehrfarbigkeit des Gewandes innen und außen zu erkennen, was sich im Auflicht nur noch als weiße Fläche darstellt. Das Innenfutter war mit einer fluoreszierenden Pigmentmischung vermalt. Auch einige kaum noch zu erkennende Sternchen fluoreszieren (siehe Foto Nr. 99).

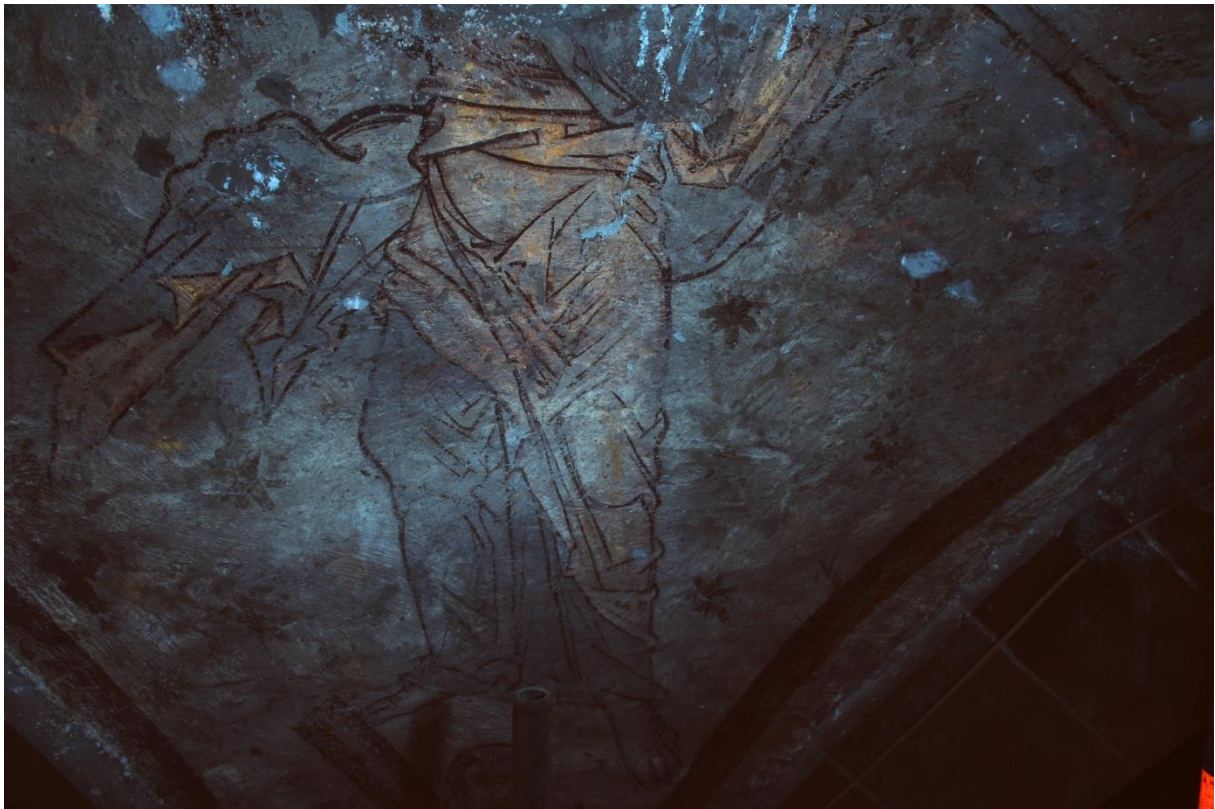
| Fotonummer/<br>Dateiname | 101089MRR2015_10_21_129 | |

| Beschreibung /<br>Blickrichtung | Detail des Weltgerichts, Zwickel SW,<br>Gewand des Posaune blasenden<br>Engels unter UV-Licht | |

Auch bei diesem, noch in den Konturen ausdrucksvollem Gewand ist zu erkennen, dass Ober- und Untergewand farblich differenziert waren. Das Obergewand sowie die Innenseite der Gewandzipfel fluoreszieren orangerot, sie sind also ebenfalls mit einer fluoreszierenden Pigmentmischung vermalt (siehe Foto Nr. 36). Auch einige kaum noch zu erkennende Sternchen fluoreszieren.

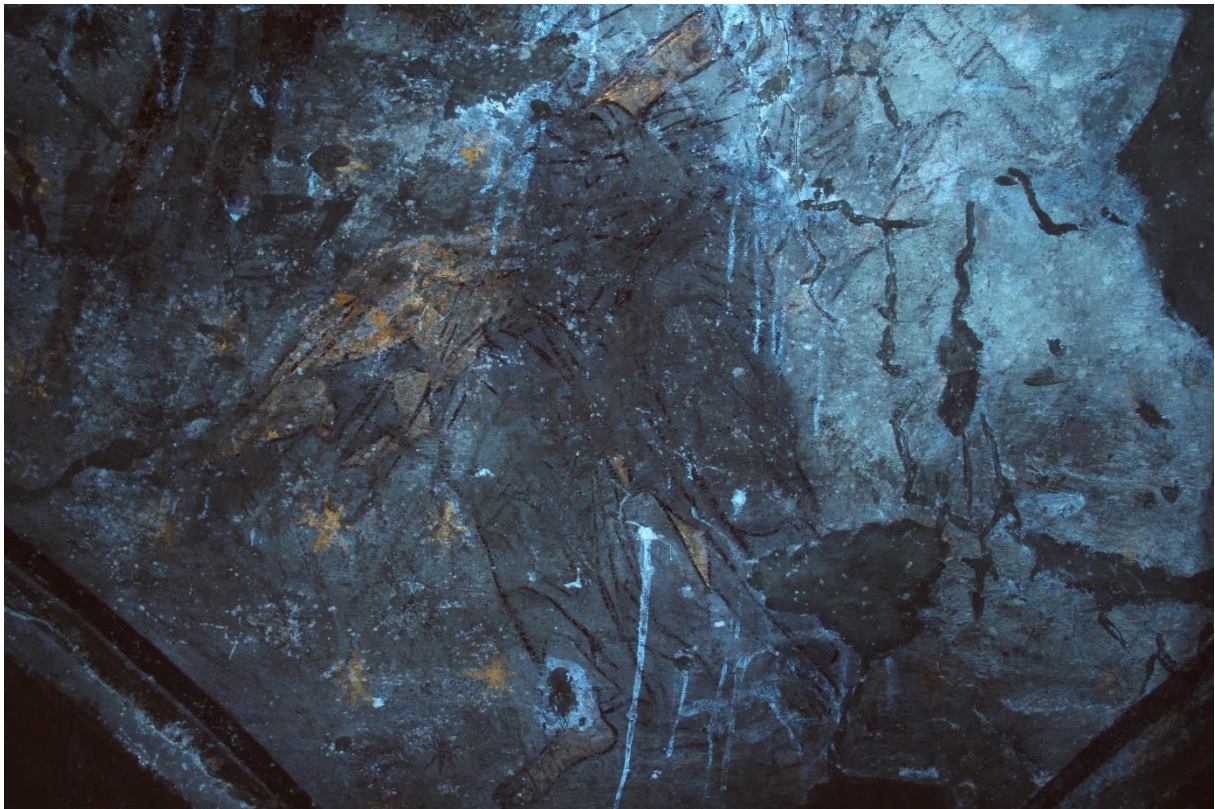
| Fotonummer/<br>Dateiname | 101089MRR2015_10_21_130 | |

| Beschreibung /<br>Blickrichtung | Detail des Weltgerichts, Zwickel NO,<br>Gewand des Posaune blasenden<br>Engels unter UV-Licht | |

Auch hier fluoreszieren einige Gewandbereiche orangerot, sie sind also ebenfalls mit einer fluoreszierenden Pigmentmischung vermalt (siehe Foto Nr. 36). Auch einige kaum noch zu erkennende Sternchen fluoreszieren.

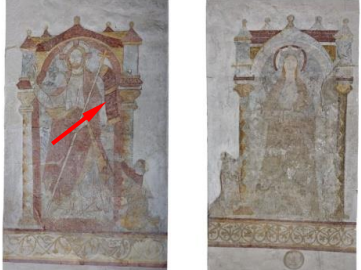
| Fotonummer/<br>Dateiname | 101089MRR2015_10_21_131 | |

| Beschreibung /<br>Blickrichtung | Chorostwand, Darstellung Christi unter UV-Licht | |

Das Bildfeld mit Christus zeigt außer weißlich wirkenden Bereichen, welche auf eine Altfestigung hinweisen können, keine auffälligen Fluoreszenzen.

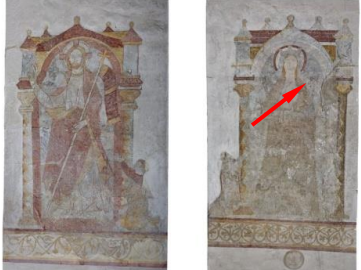
| Fotonummer/<br>Dateiname | 101089MRR2015_10_21_132 | |

| Beschreibung /<br>Blickrichtung | Chorostwand, Darstellung der Maria unter UV-Licht | |

Unter UV-Licht gibt es einen Bruch im Übergang von dem bereits 1957 durch van Heekeren freigelegten Kopf zu dem darunter anschließenden Bildbereich. Im unteren Bereich scheint fluoreszierendes Festigungsmaterial verwendet worden zu sein, welches auch zu einigen Schäden geführt hat.
