## FOTODOKUMENTATION

| Kulturobjekt | Kath. Pfarrkirche St. Maria | |
| KLARA-ID | 101095 (Wandmalerei) | |

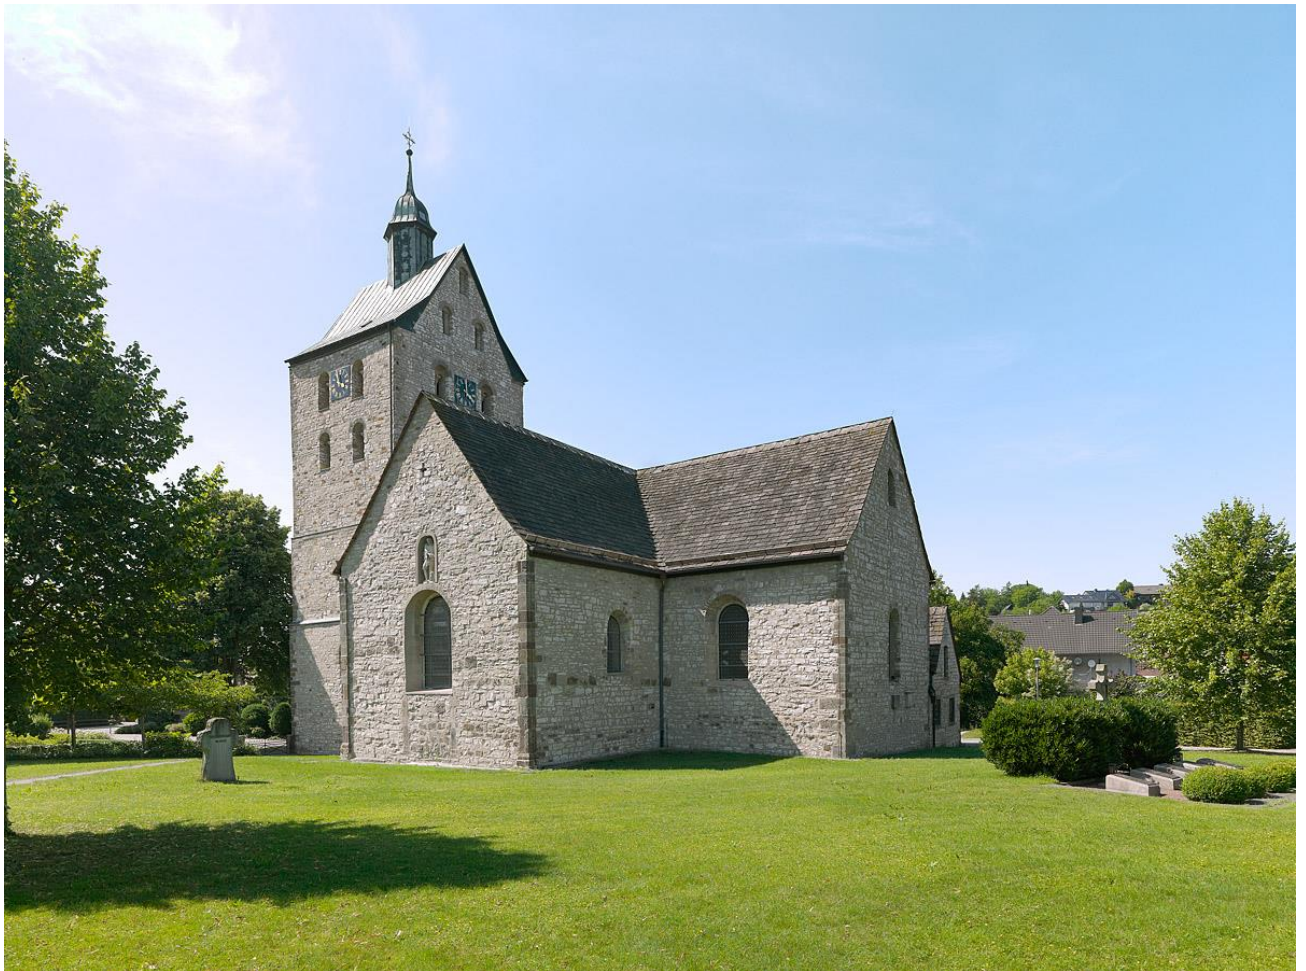
| Fotonummer/<br>Dateiname | 028589BAD2011_06_28_13 | |

| Beschreibung /<br>Blickrichtung | Blick von Südosten | |

Blick gen Nordwesten auf die kreuzförmige Kirche mit dem ausladenden Querschiff, in dem sich die figürlichen romanischen Wandmalereien befinden.

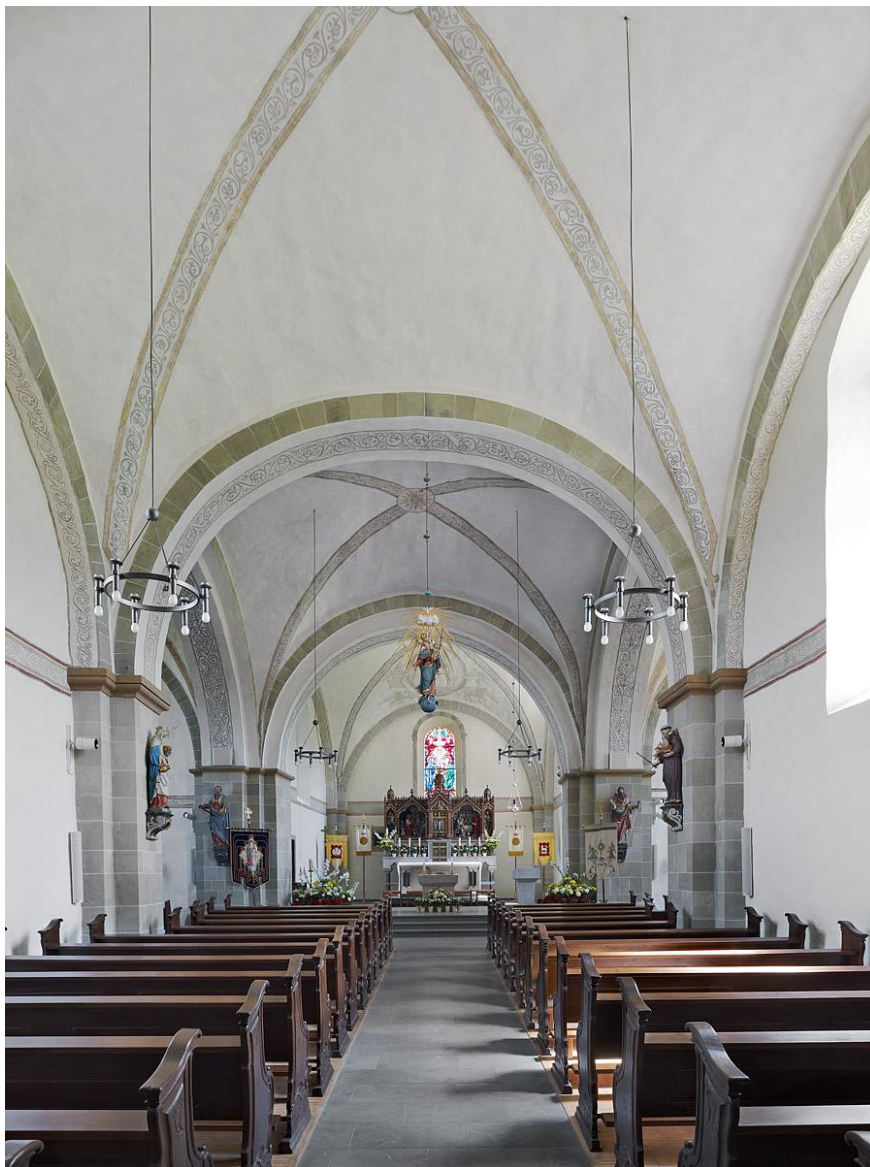
| Fotonummer/<br>Dateiname | 028589BAD2011_06_28_01. | |

| Beschreibung /<br>Blickrichtung | Blick in den Kirchenraum gen Osten | |

Die Schild- und Gurtbögen des Kirchenraums sind mit farbiger Fassung betont. Die Stirnflächen der Schildbögen sind grau-grün mit weißen Fugen gequadert, die Untersichten waren zu romanischer Zeit weiß. Die Gurtbögen zeigen auf ihren Untersichten einen mittleren Streifen mit je einem Blattfries auf weißem Grund, die Gewölbegrate sind gleichfalls von verschiedenen Rankenfriesen geziert. Vor den weißen Wandflächen mit umlaufenden Blattfriesen unterhalb der ehemaligen Fenstersohlbänke bilden die grau-grün gequaderten Pfeiler einen Farbkontrast.

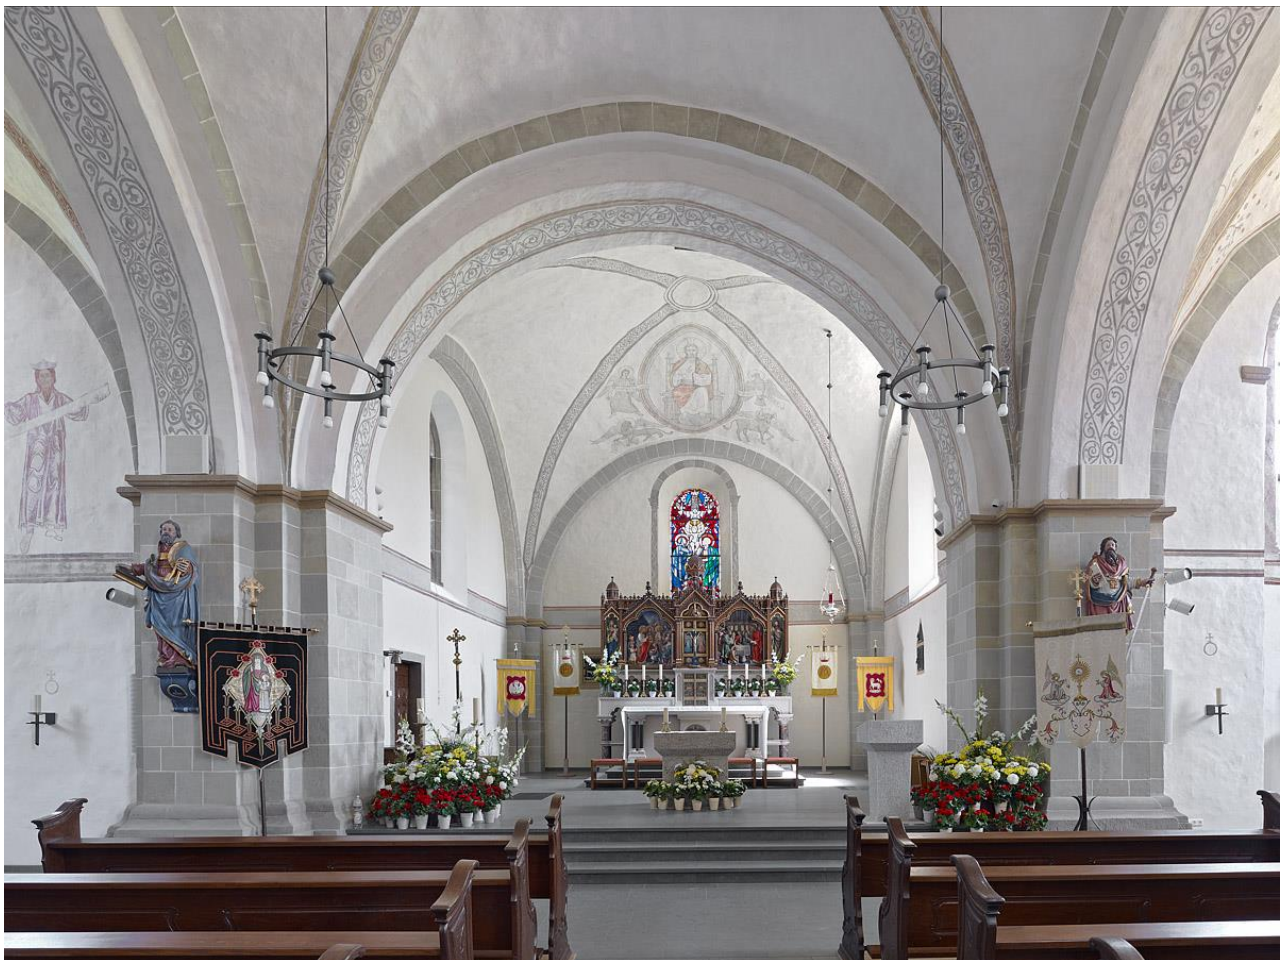
| Fotonummer/<br>Dateiname | 028589BAD2011_06_28_02 | |

| Beschreibung /<br>Blickrichtung | Blick ins Vierungsjoch und den Chor | |

Anders als im Mittelschiff gen Osten sind die Gurtbögen der Vierung unterhalb der Schildbögen nochmals abgesetzt. Ihre Stirnen bleiben weiß und ihre Untersichten zeigen gen Norden und Süden Blattfriese aus Herzranken, die auf originalen Befunden beruhen und nur partiell, etwas vereinfacht ergänzt wurden. So werden die Originalpartien mit ihren reichen Verschlingungen z. B. auf der Ostseite des Gurtbogens zum Nordquerhaus im unteren Bereich erkennbar, siehe auch die Detailfotographien der Befunde.

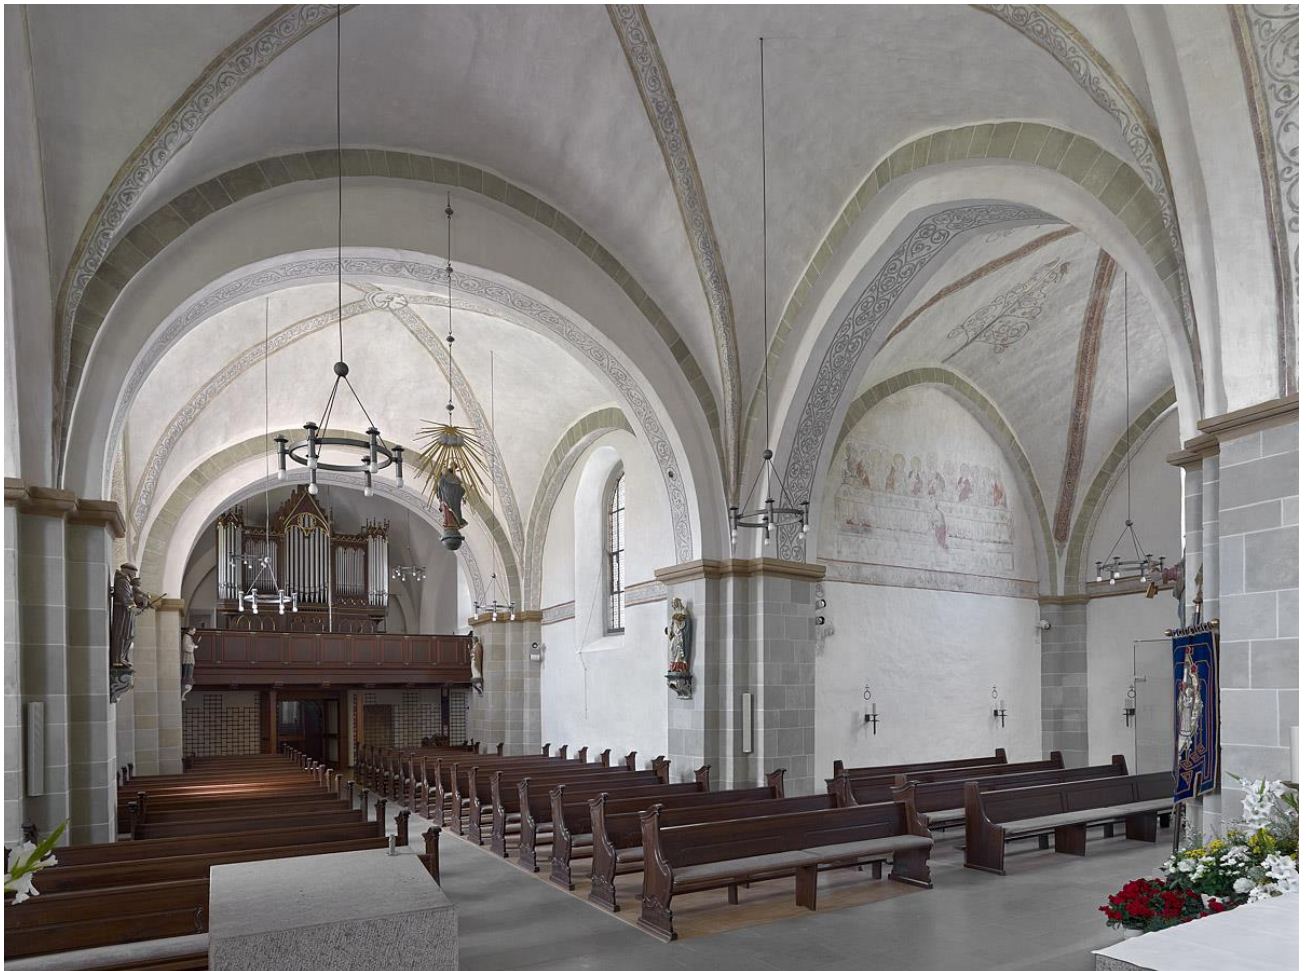
| Fotonummer/<br>Dateiname | 028589BAD2011_06_28_05. | |

| Beschreibung /<br>Blickrichtung | Blick gen Nordwesten vom Chor aus | |

Auf diesem Blick gen Nordwesten ist gut erkennbar, dass allein in den Querhäusern spitzbogige Schild- und Gurtbögen verwandt wurden. Die übrigen Bögen von Kirchenschiff und Chor sind rundbogig. Außerdem lässt sich der Höhenunterschied des Gewölbes der Vierung, das höher hinaufreicht, zu den Gewölben von Querhäusern und Mittelschiffjoch ablesen. Der Blick fällt im Nordquerhaus auf die Abendmahlsdarstellung oberhalb des Wandfrieses.

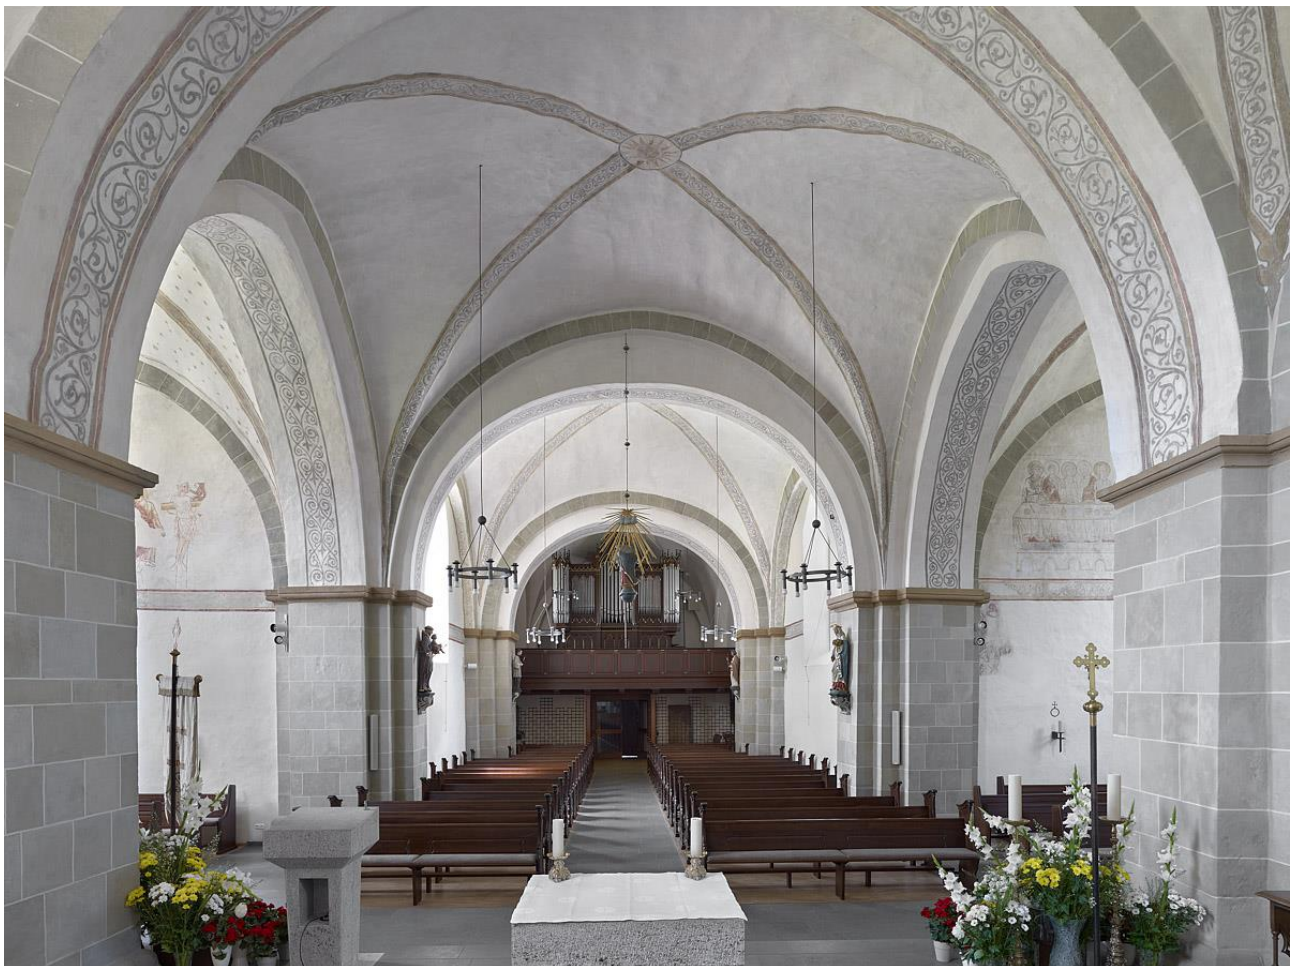
| Fotonummer/<br>Dateiname | 028589BAD2011_06_28_06. | |

| Beschreibung /<br>Blickrichtung | Blick vom Chor aus gen Westen | |

Das zum Mittelschiff geöffnete Turmjoch beherbergt die Orgel. Im Westen liegt auch das Hauptportal. Seitlich der Vierung werden Teile der beiden szenischen Darstellungen in den Querhäusern sichtbar.

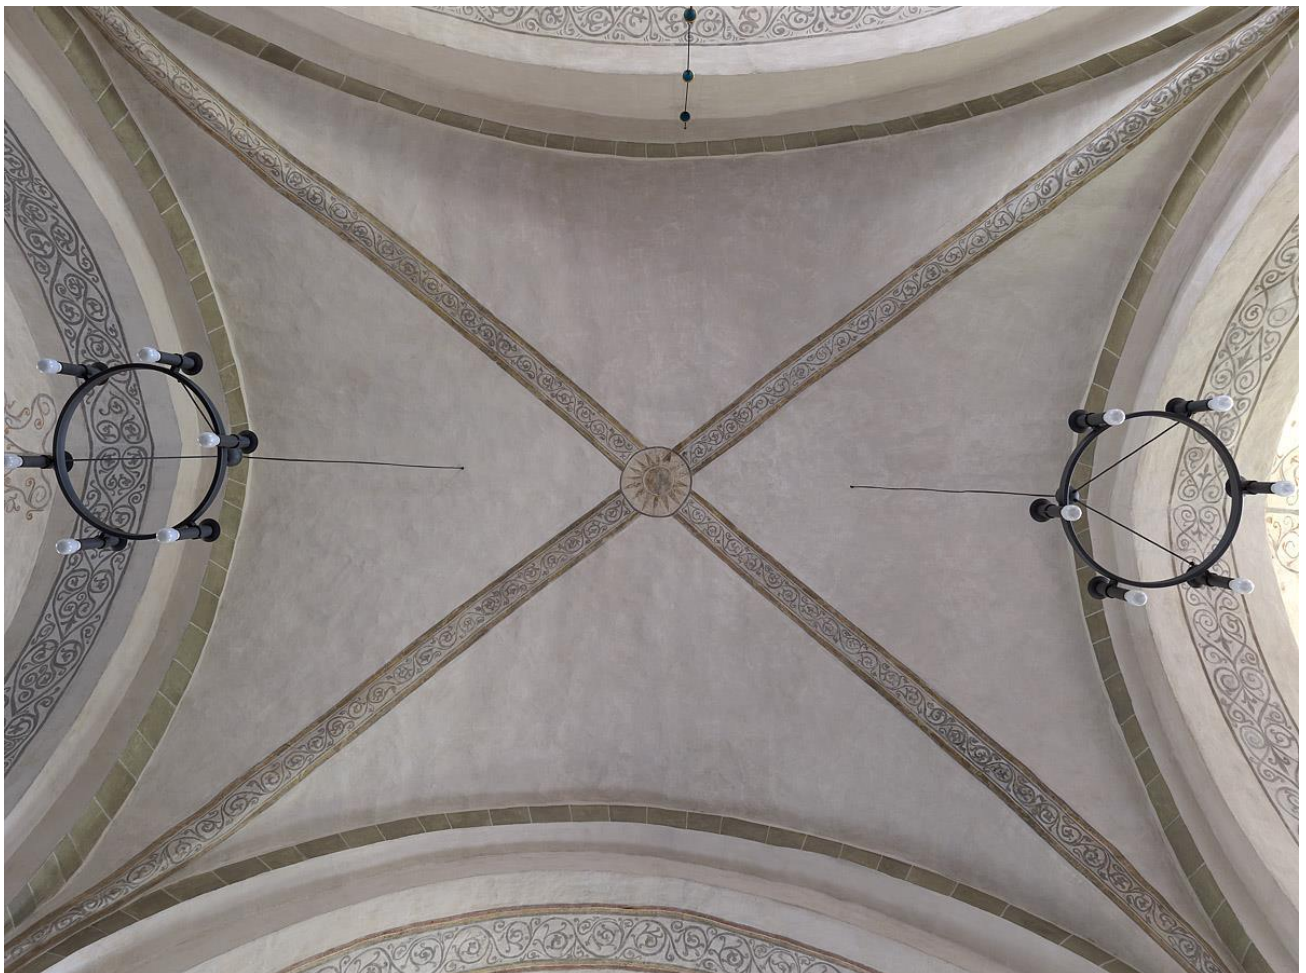
| Fotonummer/<br>Dateiname | 028589BAD2011_06_28_07 | |

| Beschreibung /<br>Blickrichtung | Blick ins Vierungsjoch | |

Das Vierungsjoch zeigt im Gewölbescheitel eine gemalte Sonne, auf deren kreisförmigem Rahmen die Blattranken der Grate enden. Die Gratabänder sind wie auch die Wandfriese von roten und ockerfarbenen Randstreifen eingefasst. Gen Ost und West werden die Untersichten der Gurtbögen von Wellenrankenfriesen geschmückt.

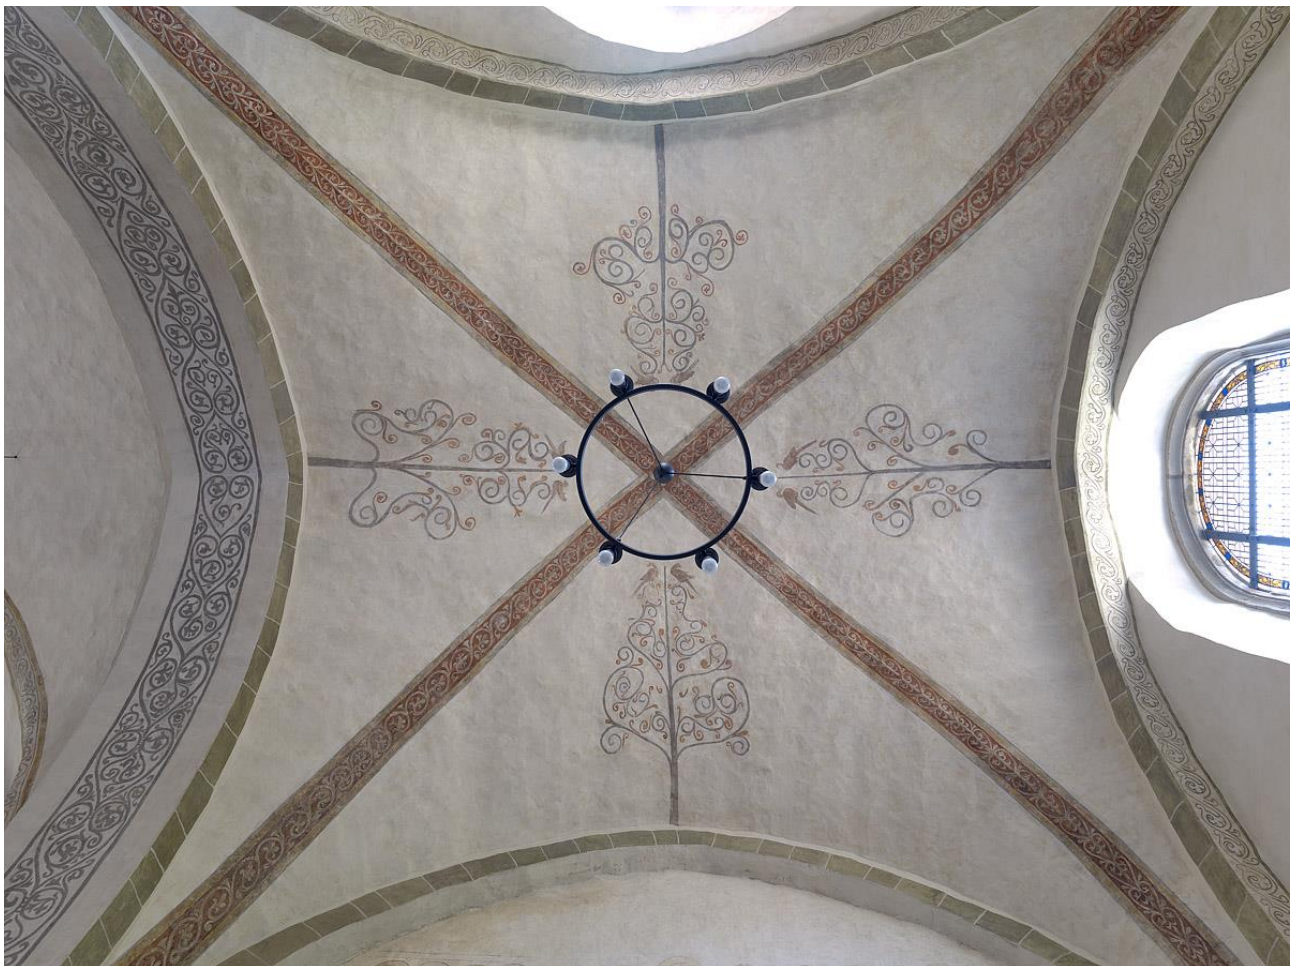
| Fotonummer/<br>Dateiname | 028589BAD2011_06_28_08 | |

| Beschreibung /<br>Blickrichtung | Blicks ins Gewölbe des<br>Nordquerhauses | |

Allein in den Querhausgewölben haben sich in den Kappen gemalte Lebensbäume erhalten. Im westfälischen Raum eher ungewöhnlich sind die auf den Baumspitzen sitzenden Vögel, die sich – wie auch die roten Rankenenden – besser als die graue Zeichnung von Baumstamm- und ranken erhalten haben. In diesen Bereichen wurden viele Partien schon in den 1960er Jahren in Anlehnung an die Originalreste ergänzt. Die Bemalung der Grate besteht aus Herz- und Wellenranken in Weiß auf rotem Grund.

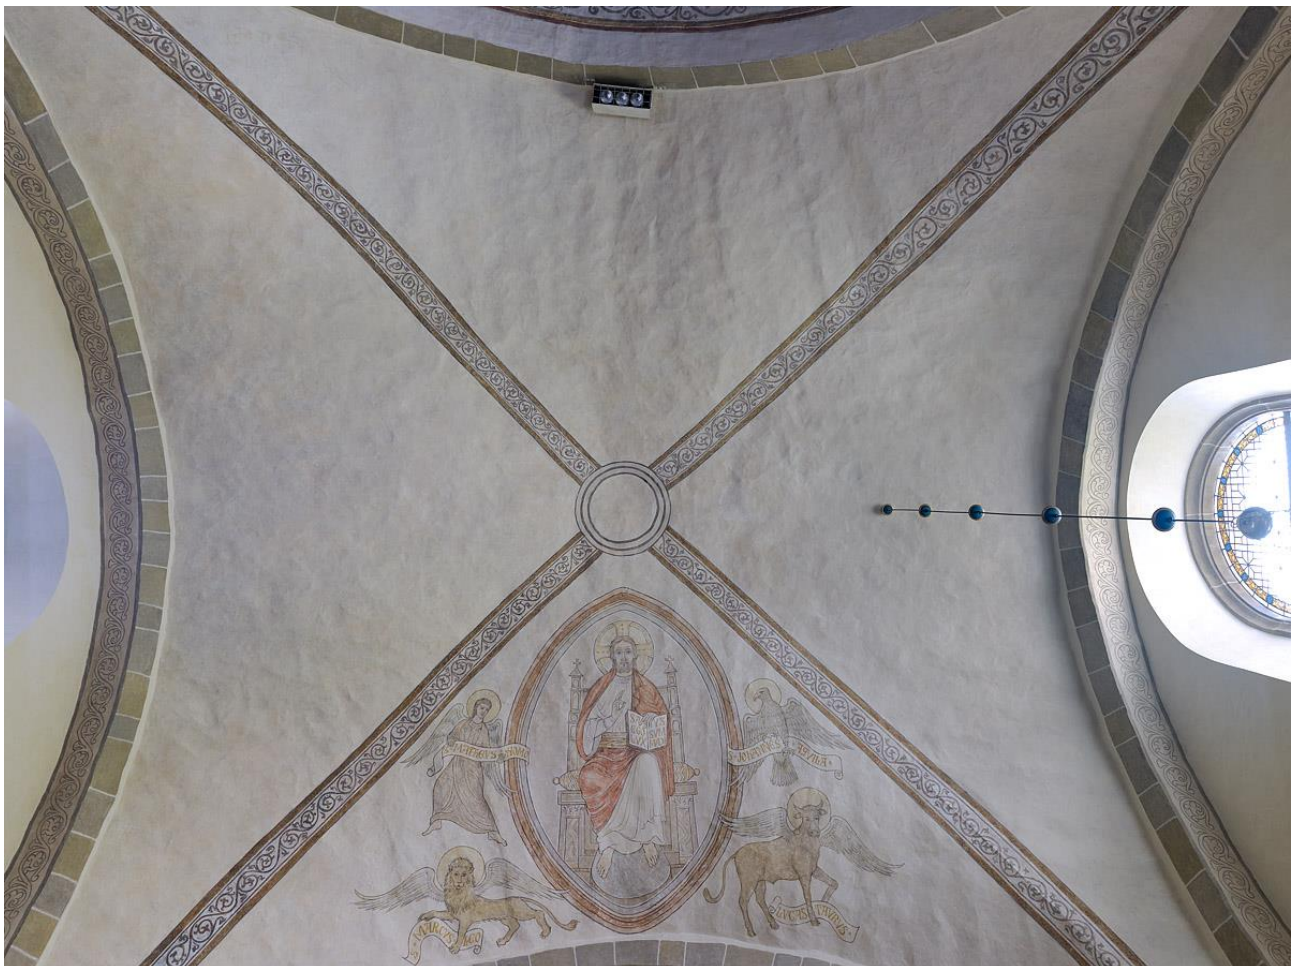
| Fotonummer/<br>Dateiname | 028589BAD2011_06_28_09 | |

| Beschreibung /<br>Blickrichtung | Blick ins Chorgewölbe mit<br>Neuausmalung von 2009 | |

Anstelle von Lebensbäumen fanden sich im Chorgewölbe Reste von figürlichen Malereien, eine Maiestas-Domini-Darstellung und Löwe und Stier als Evangelistensymbole in der Ostkappe. Auf den übrigen Kappen waren ehemals Medaillons mit Brustbildern von Maria und Johannes d. Täufer und das Opfer Abrahams angebracht, die jedoch nach der Übermalung des 19. Jahrhunderts kaum mehr als die Medaillonrahmen zeigten und daher schon in den 1960er Jahren mitsamt der Maiestas überstrichen wurden. Die Reste der in den 1980er Jahren wieder freigelegten Maiestas-Darstellung und der Evangelistensymbole wurden gesichert, überklebt und überstrichen. Nach einem Künstlerwettbewerb schuf der Künstler R. Tatic 2009 eine an romanische Darstellungen allgemein orientierte neue Majestasdarstellung mit den üblichen vier Evangelistensymbolen in lasierender Malweise, damit sich die Neuausmalung an die romanischen Wandmalereien der Querhäuser anpasst, sie aber auch in den Farbwerten nicht dominiert.

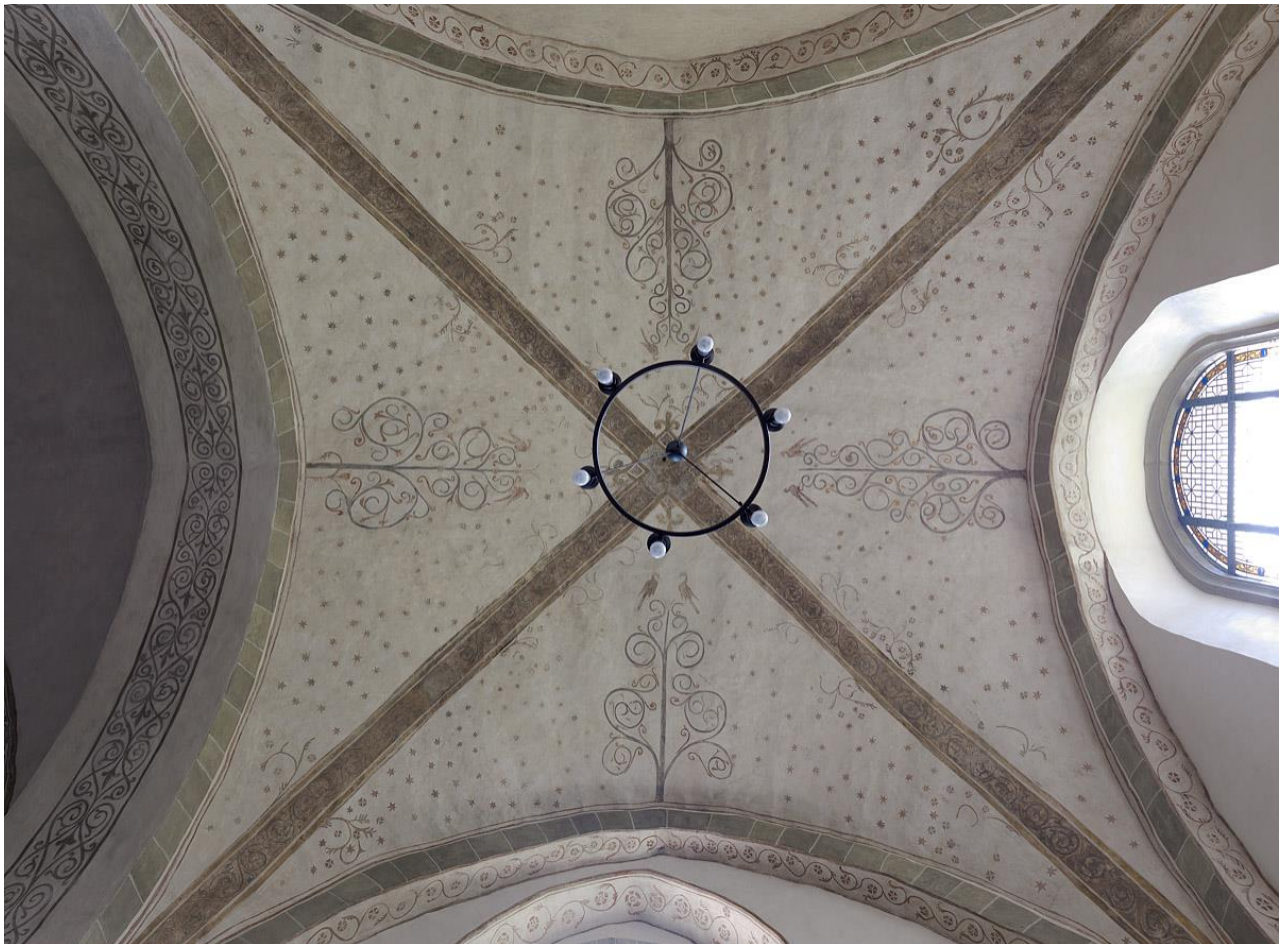
| Fotonummer/<br>Dateiname | 028589BAD2011_06_28_11. | |

| Beschreibung /<br>Blickrichtung | Blick ins Gewölbe des<br>Südquerhauses | |

Bei den Lebensbäumen dieses Gewölbes haben sich gleichfalls, wie im Nordquerhaus, vor allem die roten Rankenenden und die Vögel erhalten. Der Gratfries zeigt graue Ranken auf rotem Grund, die schwer ablesbar sind. Vielleicht waren sie früher Hellgrau auf Dunkelrot und der Befund wurde 1964/65 in seiner veränderten Farbigkeit rekonstruiert? Reste von roten Ranken seitlich der Gratbänder stammen aus gotischer Zeit sowie die Wellenrankenfriesen auf den Untersichten der Schildbögen.

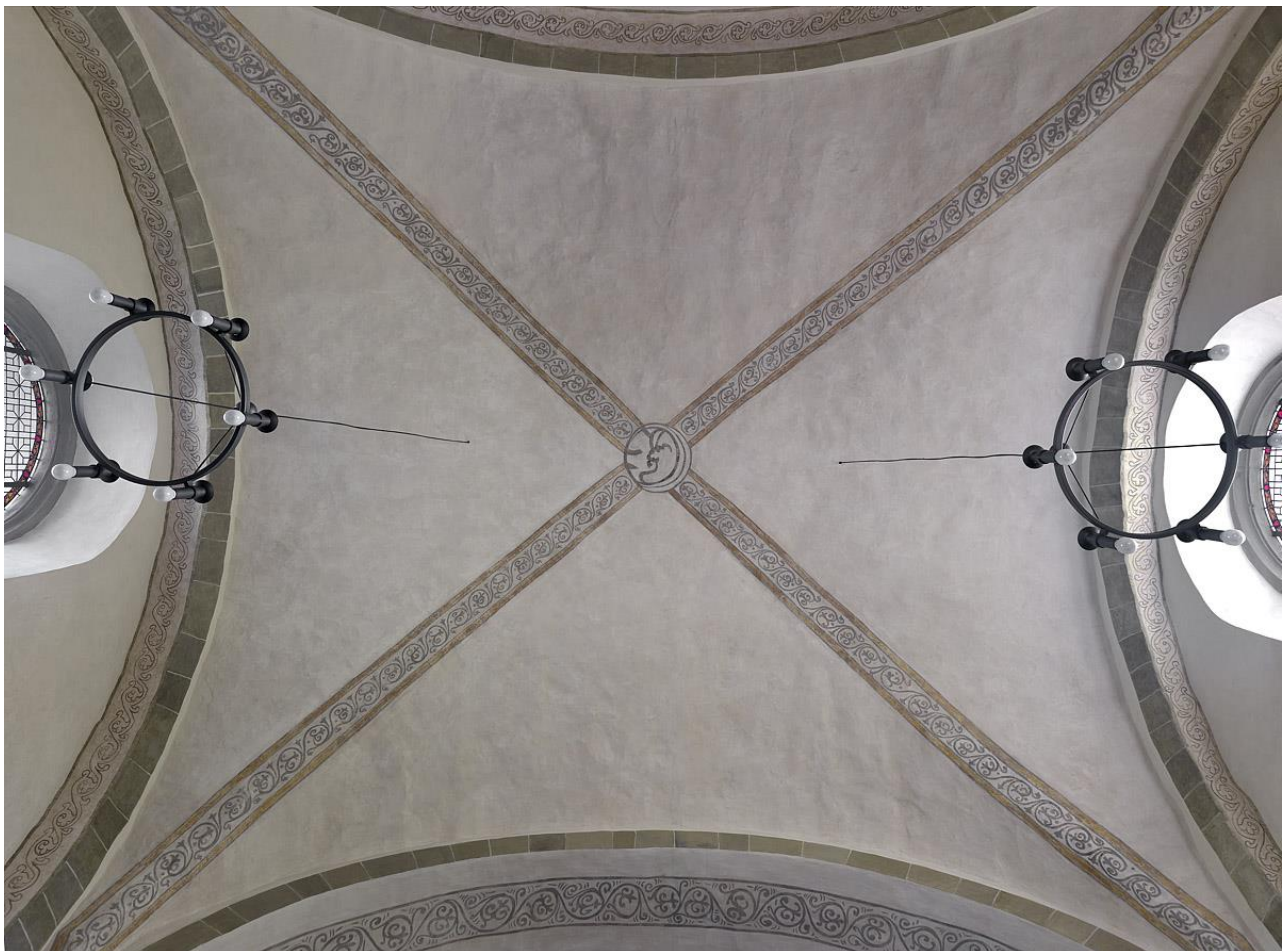
| Fotonummer/<br>Dateiname | 028589BAD2011_06_28_12 | |

| Beschreibung /<br>Blickrichtung | Blick ins Mittelschiffgewölbe | |

Im Scheitel des Mittelschiffgewölbes steht eine Darstellung des Mondes. Unterhalb der Rankenfrieze auf dem Südostgrat finden sich zahlreiche rote Malereireste, als wäre dort zunächst der Fries in Rot angelegt worden. Dies bemerkte Restaurator Drescher schon 1963, siehe auch das Befundfoto.
