FOTODOKUMENTATION

Straße	Roncalliplatz 2	
Kulturobjekt	Kath. Pfarrkirche St. Maria	
KLARA-ID	101095 (Wandmalerei)	
Autor	Text Skriver, Foto Heiling	
Aufnahmeart	digital	
Aufnahmedatum	2015, exaktes Datum siehe Dateiname	
Fotonummer/ Dateiname	101095MRR2015_02_17_28	
Beschreibung / Blickrichtung	Blattfries unterhalb der Abendmahlsszene

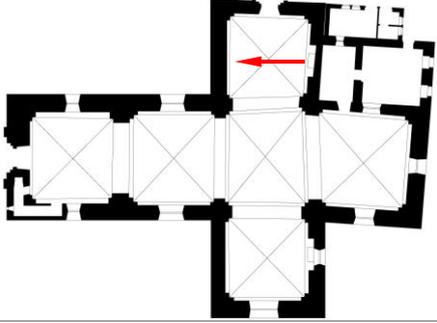
Bei dem Blattfries unterhalb des Abendmahls haben sich deutliche rote Konturlinien erhalten. Sie zeigen ein anderes malerisches Vorgehen als im Südquerhaus. Hier scheinen zunächst rote Konturen gezogen und danach die Farbgestaltung der Binnenflächen vorgenommen zu sein. Zu sehen sind noch Reste von Ockerflächen und erdgrüne Partien.

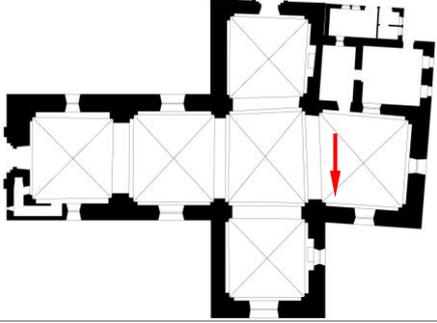
Straße	Roncalliplatz 2	
Kulturobjekt	Kath. Pfarrkirche St. Maria	
KLARA-ID	101095 (Wandmalerei)	
Autor	Text Skriver, Foto Heiling	
Aufnahmeart	digital	
Aufnahmedatum	2015, exaktes Datum siehe Dateiname	
Fotonummer/ Dateiname	101095MRR2015_02_18_29	
Beschreibung / Blickrichtung	Detail aus der Abb. _29 mit Originalbefund

Auf der Südwand des Chores haben sich Teile des aufwendigen romanischen Blattfrieses erhalten, der in schlechterem Erhaltungszustand auch auf der Westwand des Südquerhauses auftritt. Deutlich sichtbar sind hier die rundlichen Blattfinger vor schwarzem Grund und die Abschattierung der ockerfarbenen Blattflächen.

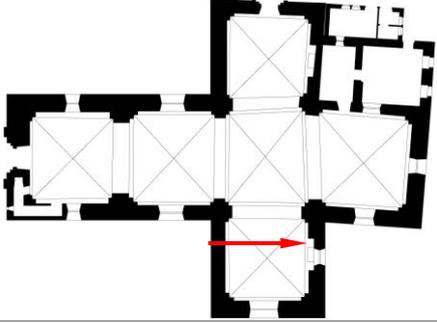
Straße	Roncalliplatz 2	
Kulturobjekt	Kath. Pfarrkirche St. Maria	
KLARA-ID	101095 (Wandmalerei)	
Autor	Text Skriver, Foto Heiling	
Aufnahmeart	digital	
Aufnahmedatum	2015, exaktes Datum siehe Dateiname	
Fotonummer/ Dateiname	101095MRR2015_02_18_30.	
Beschreibung / Blickrichtung	Fenstersäule links des Fensters auf der Ostwand des Südquerhauses

Die Säulenstellungen seitlich der Fenster haben sich in Teilen erhalten. Hier ist die attische Basis aus Wulst, Kehle, Wulst und der wellenförmig gestreifte, also aus gemaltem Marmor bestehende Schaft zu sehen.

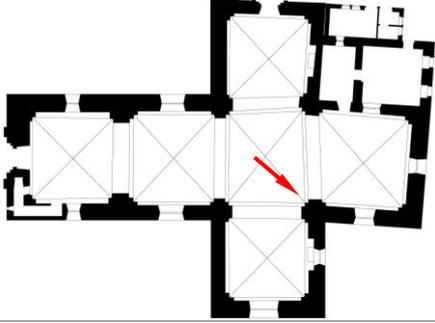
Straße	Roncalliplatz 2	
Kulturobjekt	Kath. Pfarrkirche St. Maria	
KLARA-ID	101095 (Wandmalerei)	
Autor	Text Skriver, Foto Heiling	
Aufnahmeart	digital	
Aufnahmedatum	2015, exaktes Datum siehe Dateiname	
Fotonummer/ Dateiname	101095MRR2015_02_18_31	
Beschreibung / Blickrichtung	Südostgratbemalung der Vierung

Anders als bei vielen westfälischen romanischen Ausmalungen enden die Gratbänder nicht in sog. meist gequadrerten Zwickelschuhen, sondern laufen in länglichen, nochmal verdickten Spitzen aus.

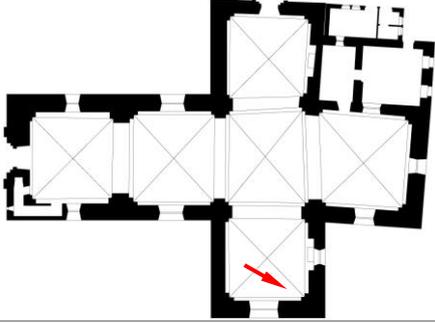
Straße	Roncalliplatz 2	
Kulturobjekt	Kath. Pfarrkirche St. Maria	
KLARA-ID	101095 (Wandmalerei)	
Autor	Text Skriver, Foto Heiling	
Aufnahmeart	digital	
Aufnahmedatum	2015, exaktes Datum siehe Dateiname	
Fotonummer/ Dateiname	101095MRR2015_02_26_32.	
Beschreibung / Blickrichtung	Untersicht der Schildbogens auf der Südseite des Südquerhauses

Gotischer Rankenfries aus einer Wellenranke mit abstrahierten Blüten, die jeweils in der Bogenmitte von der Ranke losgelöst platziert ist. Die Form der Blüte lässt einen Auftrag mit einer Schablone vermuten.

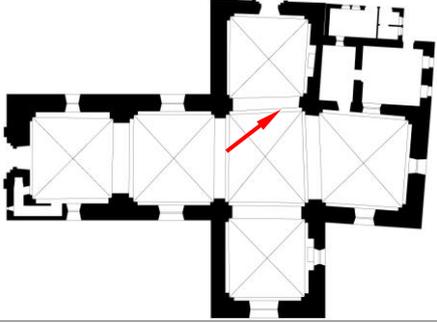
Straße	Roncalliplatz 2	
Kulturobjekt	Kath. Pfarrkirche St. Maria	
KLARA-ID	101095 (Wandmalerei)	
Autor	Text Skriver, Foto Heiling	
Aufnahmeart	digital	
Aufnahmedatum	2015, exaktes Datum siehe Dateiname	
Fotonummer/ Dateiname	101095MRR2015_02_26_33	
Beschreibung / Blickrichtung	Blick auf den unteren Teil des Blattfrieses am nördlichen Gurtbogen der Vierung

Diese Herzranke, bei der jeweils drei eingerollte Palmettblätter zu einem Herz zusammengeslossen sind, besteht zum großen Teil aus Originalmalerei. Die vielen Abzweigungen und Schösslinge wurden bei den oberen Rankenteilen in den 1960er Jahren nicht rekonstruiert.

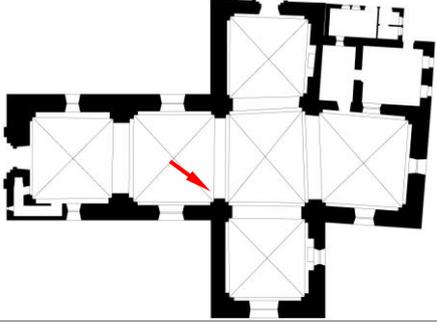
Straße	Roncalliplatz 2	
Kulturobjekt	Kath. Pfarrkirche St. Maria	
KLARA-ID	101095 (Wandmalerei)	
Autor	Text Skriver, Foto Heiling	
Aufnahmeart	digital	
Aufnahmedatum	2015, exaktes Datum siehe Dateiname	
Fotonummer/ Dateiname	101095MRR2015_02_26_34	
Beschreibung / Blickrichtung	Blattranke auf dem südöstlichen Grat des Mittelschiffjochs

Unterhalb der grauen Rankenkantur werden Reste von roter Farbe sichtbar. Restaurator Drescher vermutete bei der Freilegung des Ornamentbandes 1963, dass dort zunächst die Kontur in Rot gezogen wurde, als Probe? An dieser Stelle findet sich also mit Sicherheit Originalsubstanz.

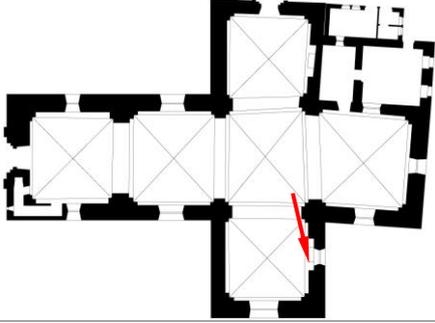
Straße	Roncalliplatz 2	
Kulturobjekt	Kath. Pfarrkirche St. Maria	
KLARA-ID	101095 (Wandmalerei)	
Autor	Text Skriver, Foto Heiling	
Aufnahmeart	digital	
Aufnahmedatum	2015, exaktes Datum siehe Dateiname	
Fotonummer/ Dateiname	101095MRR2015_02_26_35	
Beschreibung / Blickrichtung	Blattfries auf der Wange des Rücksprungs der Ostwand des Südquerhauses

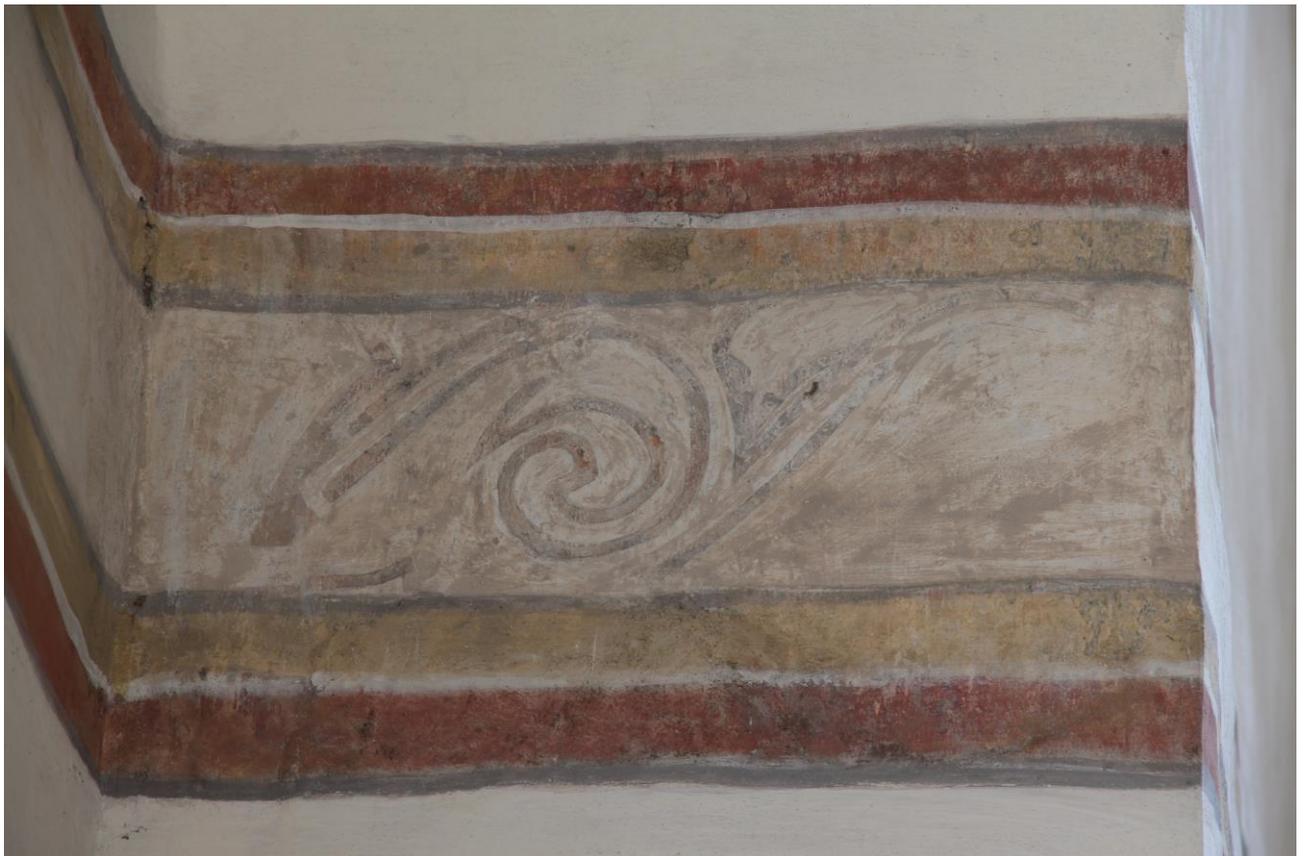
Auf annähernd weißem Grund finden sich hier noch Reste von rötlichen und grauen Konturen einer Blattranke. Sie hängen jedoch nicht eindeutig zusammen und ergeben kein klares Bild eines Rankenfrieses. Eine fortlaufende und geschwungene Ranke zeichnet sich gleichwohl ab. Als Vorlage für eine Rekonstruktion reicht sie indes nicht aus.
