FOTODOKUMEN'	TATION	
Ort-Ortsteil	33100 Paderborn-Neuenbeken	
Straße	Roncalliplatz 2	
Kulturobjekt	Kath. Pfarrkirche St. Maria	
KLARA-ID	101095 (Wandmalerei)	
Autor	Heiling	
Aufnahmeart	digital	
Aufnahmedatum	26.02 05.04.2015	
Fotonummer/ Dateiname	101095MRR2015_02_26_109	
Beschreibung / Blickrichtung	Probe vom Mantel der Maria aus der Kreuzabnahme auf der Westwand des Südquerhauses

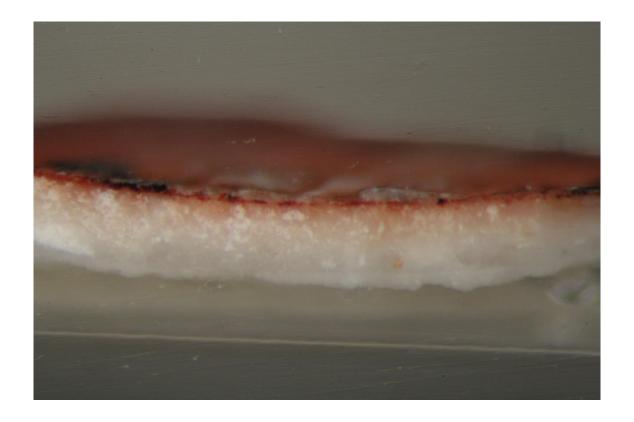
FOTODOKUMEN [*]	TATION	
Ort-Ortsteil	33100 Paderborn-Neuenbeken	
Straße	Roncalliplatz 2	
Kulturobjekt	Kath. Pfarrkirche St. Maria	
KLARA-ID	101095 (Wandmalerei)	
Autor	Heiling	
Aufnahmeart	digital	
Aufnahmedatum	26.02 05.04.2015	
Fotonummer/ Dateiname	101095MRR2015_02_26_110	
Beschreibung / Blickrichtung	Anschliff Probe P01 im Auflicht/ Dunkelfeld, Vergrößerung 192fach.

Probe des roten Erdpigments, wahrscheinlich Eisenoxidrot (vgl. Analyse der Facharbeit Kathrin Jäger, 2002). Die Probe zeigt keine Fluoreszenz unter UV-Licht. Die roten Pigmentkörner sind in die Kalktünche eingesunken, daher war die Kalktünche beim Malprozess noch feucht. Es ist eine zweilagige Kalktünche zu erkennen.

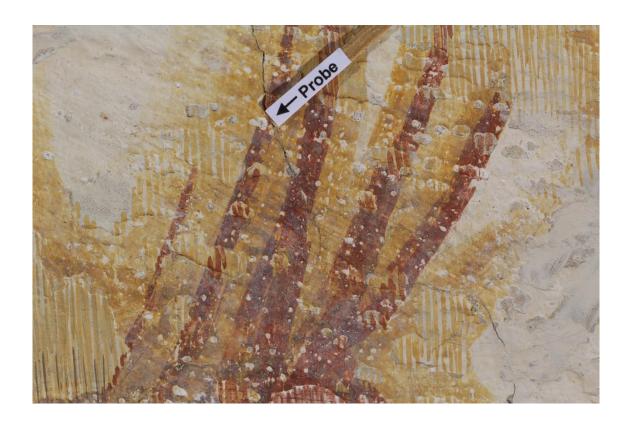
Probeentnahmestelle P02.

FOTODOKUMEN [*]	TATION	
Ort-Ortsteil	33100 Paderborn-Neuenbeken	
Straße	Roncalliplatz 2	
Kulturobjekt	Kath. Pfarrkirche St. Maria	
KLARA-ID	101095 (Wandmalerei)	
Autor	Heiling	
Aufnahmeart	digital	
Aufnahmedatum	26.02 05.04.2015	
Fotonummer/ Dateiname	101095MRR2015_02_26_111	
Beschreibung / Blickrichtung	Probe vom Untergewand des Johannes aus der Kreuzabnahme auf der Westwand des Südquerhauses

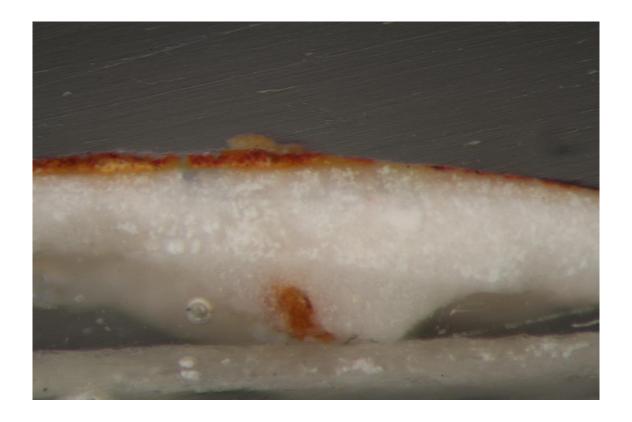
FOTODOKUMEN'	TATION	
Ort-Ortsteil	33100 Paderborn-Neuenbeken	
Straße	Roncalliplatz 2	
Kulturobjekt	Kath. Pfarrkirche St. Maria	
KLARA-ID	101095 (Wandmalerei)	
Autor	Heiling	
Aufnahmeart	digital	
Aufnahmedatum	26.02 05.04.2015	
Fotonummer/ Dateiname	101095MRR2015_02_26_112	
Beschreibung / Blickrichtung	Anschliff Probe P02 im Auflicht/ Dunkelfeld, Vergrößerung 192fach.

Dieser Anschliff konnte klären, dass die ockerfarbene Binnenfarbe zuerst aufgetragen wurde und danach erst die rote Binnenzeichnung. Ebenso wie schon mit der Lupenbrille zu erkennen war, liegt Ocker unter Rot. Es sind Fragmente der Kalkschlämme (roter Zuschlag) sowie eine zweilagige Kalktünche zu erkennen.

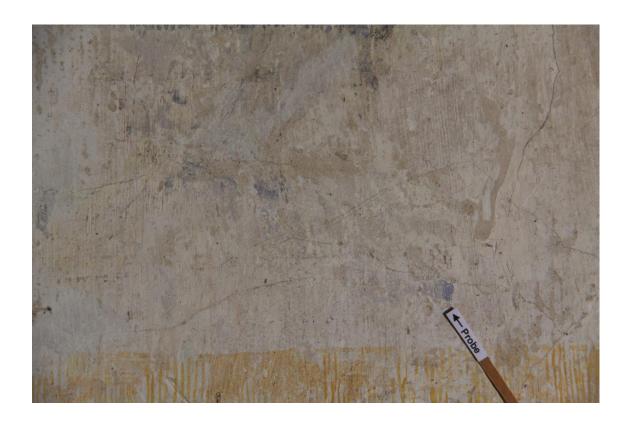
Probeentnahmestelle P03.

FOTODOKUMEN'	TATION	
Ort-Ortsteil	33100 Paderborn-Neuenbeken	
Straße	Roncalliplatz 2	
Kulturobjekt	Kath. Pfarrkirche St. Maria	
KLARA-ID	101095 (Wandmalerei)	
Autor	Heiling	
Aufnahmeart	digital	
Aufnahmedatum	26.02 05.04.2015	
Fotonummer/ Dateiname	101095MRR2015_02_26_113	
Beschreibung / Blickrichtung	Probe vom graublauen Kelch der Abendmahlsszene auf der Westwand des Nordquerhauses.

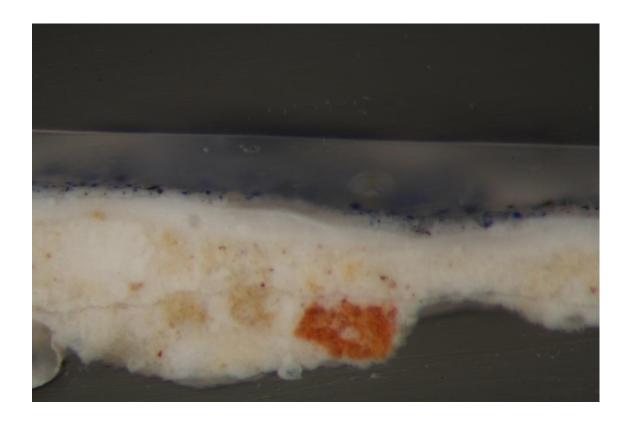
FOTODOKUMEN	TATION	
Ort-Ortsteil	33100 Paderborn-Neuenbeken	
Straße	Roncalliplatz 2	
Kulturobjekt	Kath. Pfarrkirche St. Maria	
KLARA-ID	101095 (Wandmalerei)	
Autor	Heiling	
Aufnahmeart	digital	
Aufnahmedatum	26.02 05.04.2015	
Fotonummer/ Dateiname	101095MRR2015_02_17_114	
Beschreibung / Blickrichtung	Anschliff Probe P02 im Auflicht/ Dunkelfeld, Vergrößerung 192fach

Der Kelch fluoresziert zitronengelb unter UV-Licht (vgl. Abb. 104). Dieses Phänomen ist an einigen Bereichen sowohl der Kreuzabnahme als auch beim Abendmahl festzustellen, immer im Bereich grau erscheinender Malereipartien. Auch verlaufen die Fluoreszenzen genau mit den Konturlinien der Motive übereinstimmend, weshalb eine Oberflächenfixierung als Erklärung nicht wahrscheinlich erscheint. Im Anschliff ist als unterste Schicht der Kalkputz zu erkennen. Dann folgt, sichtbar durch eine dünne Trennlinie, eine Kalkschlämme. Darauf ist eine Kalktüncheschicht auszumachen. Die eigentliche Seccoschicht ist eine dünne, weiße Matrix, in der schwarze und blaue Pigmentkörnchen eingebettet sind. Es wurden von Jägers Calciumcarbonat, Zinkweiß sowie künstliches Ultramarin analysiert. Damit ist die blaugraue Fassung des Kelches eindeutig der Übermalung des 19. Jahrhunderts zuzuordnen, da Zinkweiß erst ab ca. 1834 verwendet wurde.

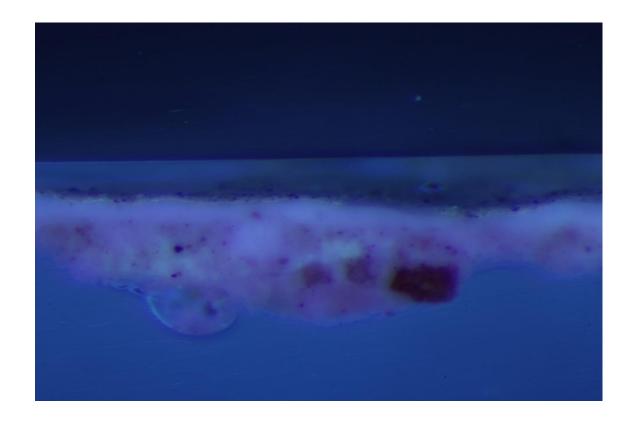
FOTODOKUMEN [*]	TATION	
Ort-Ortsteil	33100 Paderborn-Neuenbeken	
Straße	Roncalliplatz 2	
Kulturobjekt	Kath. Pfarrkirche St. Maria	
KLARA-ID	101095 (Wandmalerei)	
Autor	Heiling	
Aufnahmeart	digital	
Aufnahmedatum	26.02 05.04.2015	
Fotonummer/ Dateiname	101095MRR2015_02_17_115	
Beschreibung / Blickrichtung	Anschliff Probe P03 unter UV-Licht, Vergrößerung 128fach.

Unter UV-Licht fluoresziert der weiße Bestandteil der grauen Seccoschicht schwach zitronengelb, da ein Zinkweißanteil enthalten ist. Die Trennung von Kalkschlämme und Kalktünche ist gut zu erkennen, da sich die Zuschlagstoffe der Kalkschlämme dunkel abzeichnen.
