## FOTODOKUMENTATION

Straße	Roncalliplatz 2	
Kulturobjekt	Kath. Pfarrkirche St. Maria	
KLARA-ID	101095 (Wandmalerei)	
Autor	Heiling	
Aufnahmeart	digital	
Aufnahmedatum	25.02.2015	
Fotonummer/ Dateiname	101095MRR2015_02_25_92

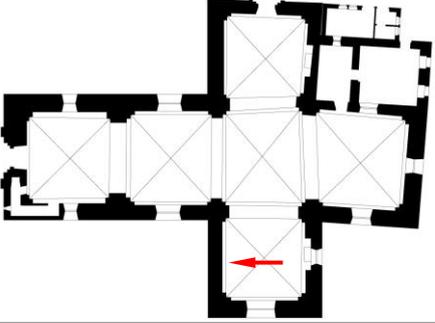
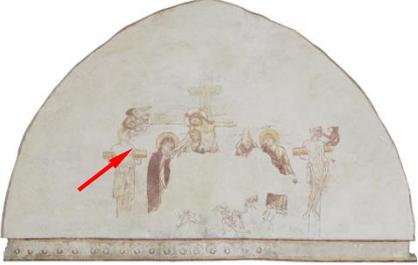
Beschreibung / Blickrichtung	Figur des guten Schächers mit Engel, Ausschnitt der Kreuzabnahme auf der Westwand des Südquerhauses

Übersichtsaufnahme unter UV-Licht. Die vielen Kittungen mit neu angelegter Kalktünche zeichnen sich dunkel unter UV-Licht ab. Das Tuch des Engels, welches im Auflicht leicht grünlich erscheint, fluoresziert hier zitronengelb. Möglicherweise war es ursprünglich hell rosa mit einer Ausmischung aus Bleiweiß und Zinnober und hat sich in Hellgrau verwandelt.

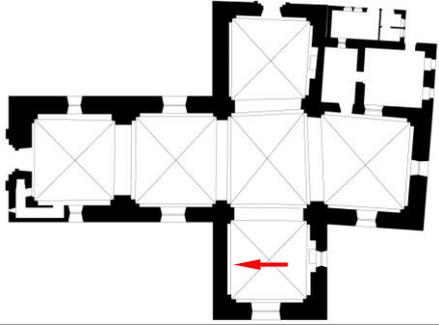
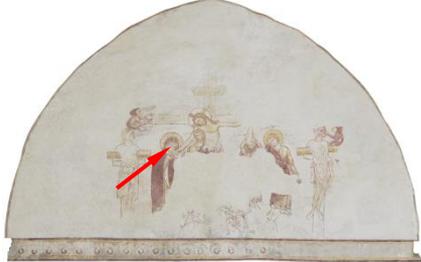
Straße	Roncalliplatz 2	
Kulturobjekt	Kath. Pfarrkirche St. Maria	
KLARA-ID	101095 (Wandmalerei)	
Autor	Heiling	
Aufnahmeart	digital	
Aufnahmedatum	25.02.2015	
Fotonummer/ Dateiname	101095MRR2015_02_25_93

Beschreibung / Blickrichtung	Maria, Ausschnitt der Kreuzabnahme auf der Westwand des Südquerhauses

Reste von Anlegeöl von den Vergoldungen des 19. Jh. fluoreszieren leuchtend orangerot. Wittkopp vergoldete 1865 den Nimbus, die Gewandborten sowie den Ärmelaufschlag. Darunter liegt die Farbschicht, welche zitronengelb fluoresziert.

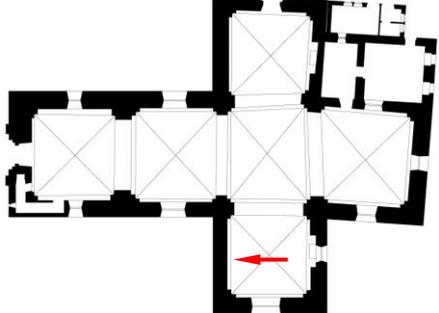
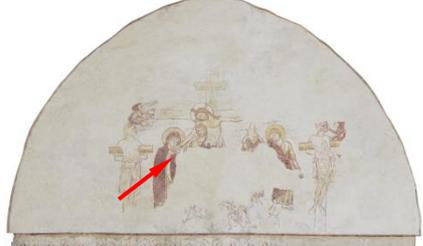
Straße	Roncalliplatz 2	
Kulturobjekt	Kath. Pfarrkirche St. Maria	
KLARA-ID	101095 (Wandmalerei)	
Autor	Heiling	
Aufnahmeart	digital	
Aufnahmedatum	25.02.2015	
Fotonummer/ Dateiname	101095MRR2015_02_25_94

Beschreibung / Blickrichtung	Ärmelaufschlag der Maria, Ausschnitt der Kreuzabnahme auf der Westwand des Südquerhauses

Die Ärmelaufschläge von Maria fluoreszieren zitronengelb. Es konnte nicht sicher geklärt werden, aus welchem Grund. Im Auflicht erscheint die Ärmelpartie weiß. Es könnte sich um eine hellrosa Ausmischung mit Bleiweiß und einem Rotpigment handeln. Auf diesen zitronengelb fluoreszierenden Partien liegen Reste des Anlegeöls von der Vergoldung des 19. Jh., welche orangerot fluoreszieren.

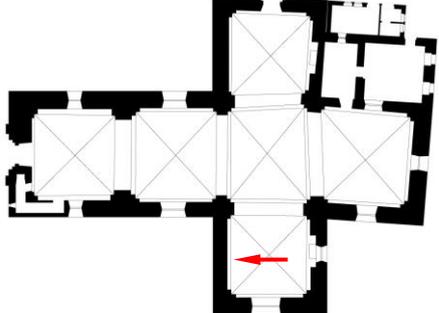
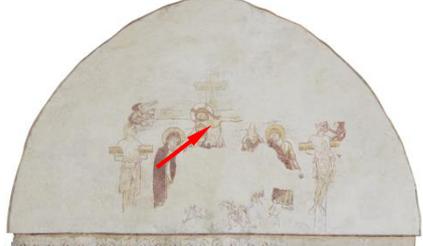
Straße	Roncalliplatz 2	
Kulturobjekt	Kath. Pfarrkirche St. Maria	
KLARA-ID	101095 (Wandmalerei)	
Autor	Heiling	
Aufnahmeart	digital	
Aufnahmedatum	25.02.2015	
Fotonummer/ Dateiname	101095MRR2015_02_25_95

Beschreibung / Blickrichtung	Ausschnitt der Kreuzabnahme auf der Westwand des Südquerhauses

Die Partien mit den Erdpigmenten Eisenoxidrot und Ocker erscheinen dunkler und kräftiger unter UV-Licht. Im Bereich des Nimbus gibt es schwach zitronengelb fluoreszierende Partien. Auf der Ausmalung des Kreuznimbus in Ocker liegen Reste des Anlegeöls der Vergoldung aus dem 19. Jh.

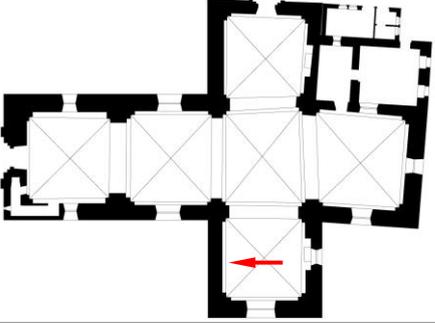
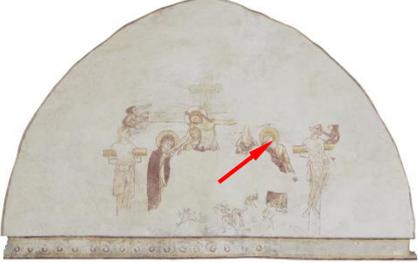
Straße	Roncalliplatz 2	
Kulturobjekt	Kath. Pfarrkirche St. Maria	
KLARA-ID	101095 (Wandmalerei)	
Autor	Heiling	
Aufnahmeart	digital	
Aufnahmedatum	25.02.2015	
Fotonummer/ Dateiname	101095MRR2015_02_25_96

Beschreibung / Blickrichtung	Nikodemus und Johannes, Ausschnitt der Kreuzabnahme auf der Westwand des Südquerhauses

Der Nimbus des Johannes war ursprünglich einfach nur ockerfarben. Aber auch hier finden sich kleinste Reste des Anlegeöls aus dem 19. Jh., welche orangerot fluoreszieren. Die neuen Kittungen der letzten Restaurierung setzen sich dunkel ab.

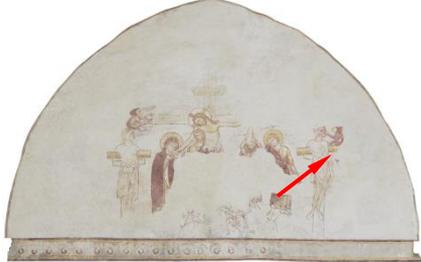
Straße	Roncalliplatz 2	
Kulturobjekt	Kath. Pfarrkirche St. Maria	
KLARA-ID	101095 (Wandmalerei)	
Autor	Heiling	
Aufnahmeart	digital	
Aufnahmedatum	25.02.2015	
Fotonummer/ Dateiname	101095MRR2015_02_25_97

Beschreibung / Blickrichtung	Böser Schächer, Ausschnitt der Kreuzabnahme auf der Westwand des Südquerhauses

Die Binnenzeichnung ist im UV-Licht deutlicher zu erkennen.

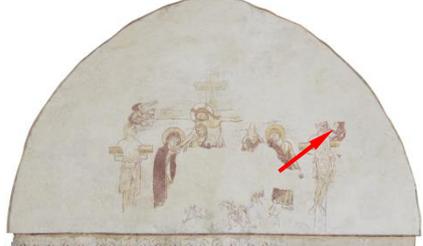
Straße	Roncalliplatz 2	
Kulturobjekt	Kath. Pfarrkirche St. Maria	
KLARA-ID	101095 (Wandmalerei)	
Autor	Heiling	
Aufnahmeart	digital	
Aufnahmedatum	25.02.2015	
Fotonummer/ Dateiname	101095MRR2015_02_25_98

Beschreibung / Blickrichtung	Kopf des bösen Schächers mit Teufel, Ausschnitt der Kreuzabnahme auf der Westwand des Südquerhauses

Die eisenoxidrote Zeichnung des Gesichts tritt unter UV-Licht sehr deutlich hervor.

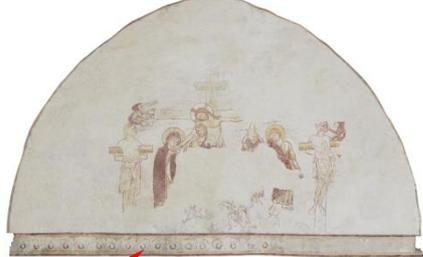
Straße	Roncalliplatz 2	
Kulturobjekt	Kath. Pfarrkirche St. Maria	
KLARA-ID	101095 (Wandmalerei)	
Autor	Heiling	
Aufnahmeart	digital	
Aufnahmedatum	25.02.2015	
Fotonummer/ Dateiname	101095MRR2015_02_25_99

Beschreibung / Blickrichtung	Ornamentband, Ausschnitt der Kreuzabnahme auf der Westwand des Südquerhauses

Unter UV-Licht wird innerhalb der ansonsten weiß erscheinenden Ranken wiederum in manchen Bereichen eine zitronengelbe Fluoreszenz sichtbar, vgl. Abb. 56. Offensichtlich war hier noch eine Mehrfarbigkeit vorhanden, die heute nicht mehr zu erkennen ist, vielleicht ein Rosaton mit Bleiweiß und einem Rotpigment ausgemischt. Da dieser á secco aufgetragen war, ist er bereits stark reduziert.

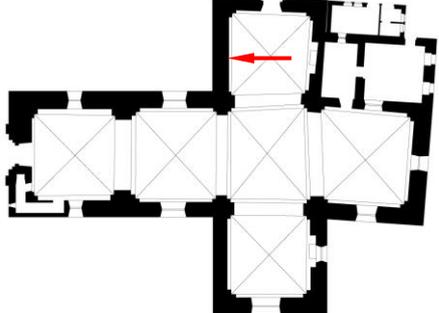
Straße	Roncalliplatz 2	
Kulturobjekt	Kath. Pfarrkirche St. Maria	
KLARA-ID	101095 (Wandmalerei)	
Autor	Heiling	
Aufnahmeart	digital	
Aufnahmedatum	25.02.2015	
Fotonummer/ Dateiname	101095MRR2015_02_25_100

Beschreibung / Blickrichtung	Die vier linken Apostel der Abendmahlsszene auf der Westwand des Nordquerhauses.

Die Details der Untergewänder des dritten und vierten Apostels sind unter UV-Licht wesentlich besser zu erkennen als im Normallicht, vgl. Abb. 60. Die Nimben des zweiten und vierten Apostels von links erscheinen hellgrau, während die Nimben des ersten und dritten Apostels mit Ocker gemalt waren. Die hellgrauen Nimben fluoreszieren zitronengelb unter UV-Licht. Alle Nimben weisen Reste des Anlegeöls von den Vergoldungen des 19. Jh. auf, welche orangerot fluoreszieren.

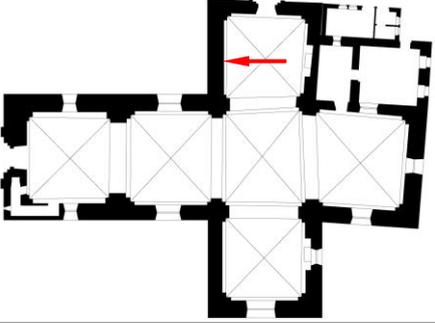
Straße	Roncalliplatz 2	
Kulturobjekt	Kath. Pfarrkirche St. Maria	
KLARA-ID	101095 (Wandmalerei)	
Autor	Heiling	
Aufnahmeart	digital	
Aufnahmedatum	25.02.2015	
Fotonummer/ Dateiname	101095MRR2015_02_25_101

Beschreibung / Blickrichtung	Gewand des dritten und vierten Apostels von links der Abendmahlsszene auf der Westwand des Nordquerhauses.

Unter UV-Licht ist die Binnenzeichnung der Gewänder wieder sichtbar. Auch der Verlauf des Ärmelaufschlags des dritten Apostels ist nachzuvollziehen.

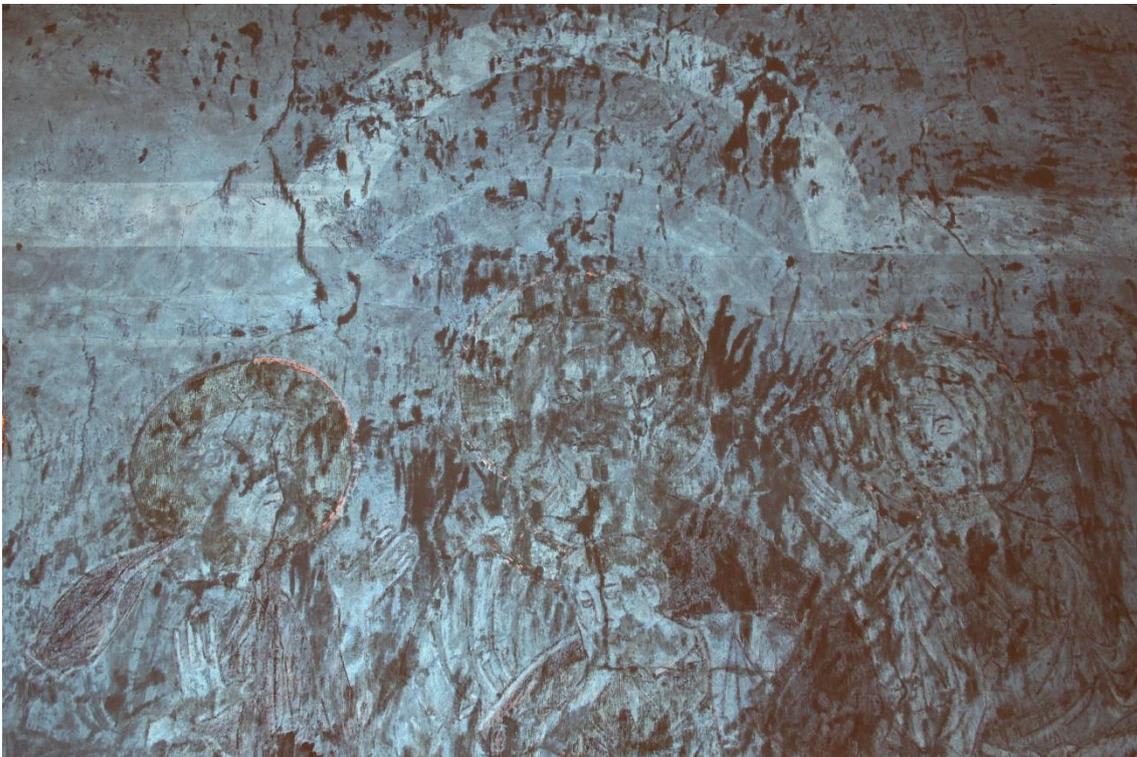
Fotonummer/ Dateiname	101095MRR2015_02_25_102	
Beschreibung / Blickrichtung	Christus mit umgebenden Aposteln in der Bildmitte der Abendmahlsszene auf der Westwand des Nordquerhauses.

Über Christus erscheint unter UV-Licht der Abdruck zweier Bögen, die heute im Normallicht nicht mehr sichtbar sind. Der untere Bogen gehört zum Original. Vom dem im rechten Bildteil leicht nach oben verspringendem Querbalken sind noch Vorritzungen in der Kalktünche zu sehen. Der obere Bogen sowie die kreisförmigen Ornamenten darunter gehören zur Übermalung von Wittkop von 1865 und stellten einen Teppich im Bildhintergrund dar (vgl. Abb. Ludorff, 1892 und Restaurierungsgeschichte Skriver).

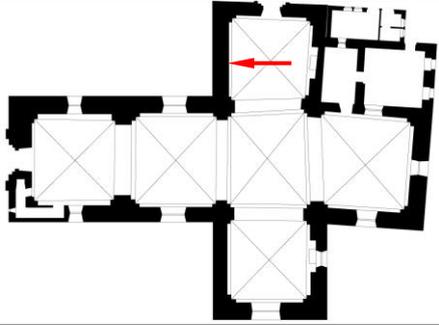
Straße	Roncalliplatz 2	
Kulturobjekt	Kath. Pfarrkirche St. Maria	
KLARA-ID	101095 (Wandmalerei)	
Autor	Heiling	
Aufnahmeart	digital	
Aufnahmedatum	25.02.2015	
Fotonummer/ Dateiname	101095MRR2015_02_18_103

Beschreibung / Blickrichtung	Dritter und vierter Apostel von rechts der Abendmahlsszene auf der Westwand des Nordquerhauses.

Die Nimben der Apostel waren ursprünglich nicht vergoldet. Erst im 19. Jh. wurde die Kontur der Nimben vergoldet.

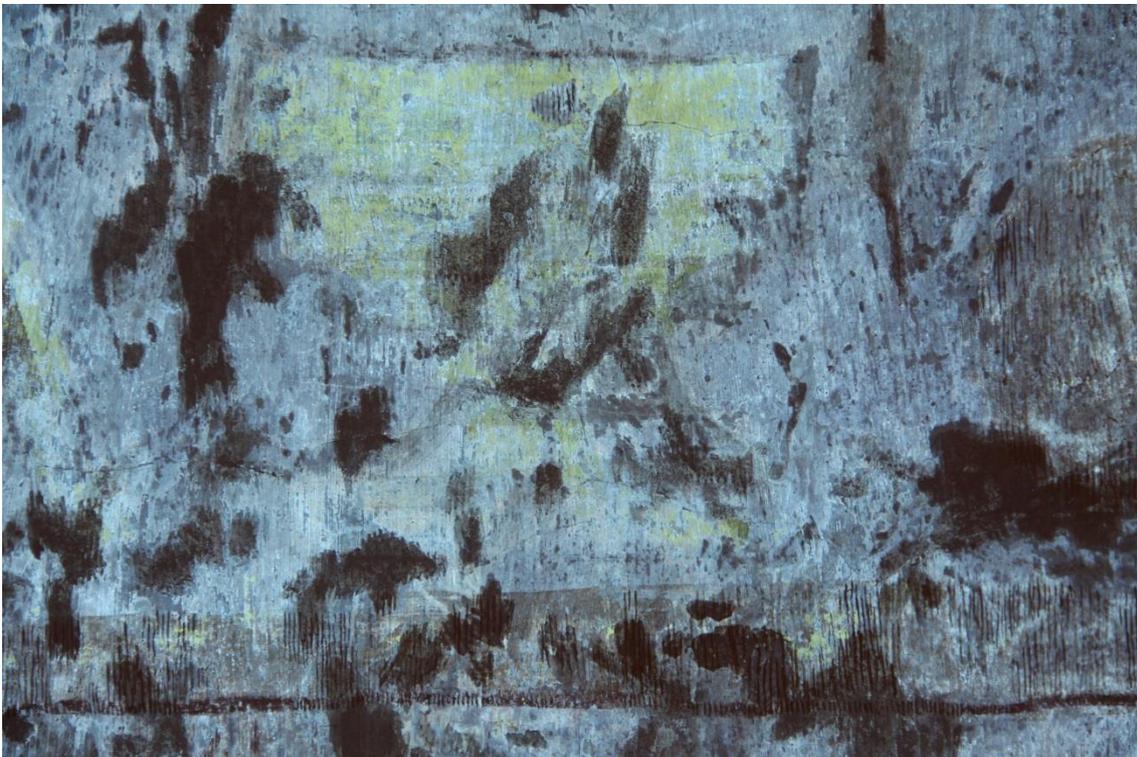
Straße	Roncalliplatz 2	
Kulturobjekt	Kath. Pfarrkirche St. Maria	
KLARA-ID	101095 (Wandmalerei)	
Autor	Heiling	
Aufnahmeart	digital	
Aufnahmedatum	25.02.2015	
Fotonummer/ Dateiname	101095MRR2015_02_25_104

Beschreibung / Blickrichtung	Gefäß auf dem Tisch der Abendmahlsszene auf der Westwand des Nordquerhauses.

Auch das grau bzw. blau erscheinende Gefäß fluoresziert zitronengelb. Hier wurde eine Farbprobe zur Analyse entnommen. (P02).

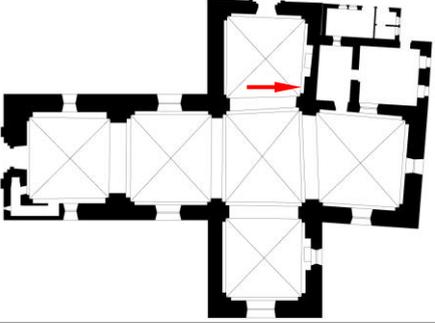
Straße	Roncalliplatz 2	
Kulturobjekt	Kath. Pfarrkirche St. Maria	
KLARA-ID	101095 (Wandmalerei)	
Autor	Heiling	
Aufnahmeart	digital	
Aufnahmedatum	25.02.2015	
Fotonummer/ Dateiname	101095MRR2015_02_25_105

Beschreibung / Blickrichtung	Prophet mit Spruchband auf der Ostwand des Nordquerhauses

Oberkörper des Propheten unter UV-Licht. Die Kittungen der letzten Restaurierung treten deutlich hervor.

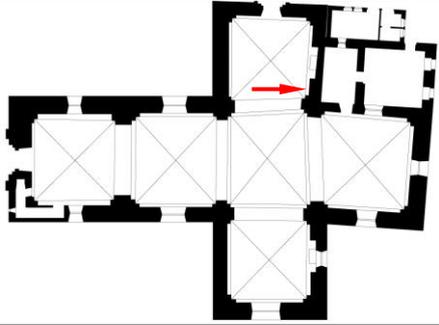
Straße	Roncalliplatz 2	
Kulturobjekt	Kath. Pfarrkirche St. Maria	
KLARA-ID	101095 (Wandmalerei)	
Autor	Heiling	
Aufnahmeart	digital	
Aufnahmedatum	25.02.2015	
Fotonummer/ Dateiname	101095MRR2015_02_25_106

Beschreibung / Blickrichtung	Prophet mit Spruchband auf der Ostwand des Nordquerhauses

Kopf des Propheten unter UV-Licht. Die teilweise noch aufliegenden Übermalungsreste von Wittkopp (1865) sind als Auflagen zu sehen.

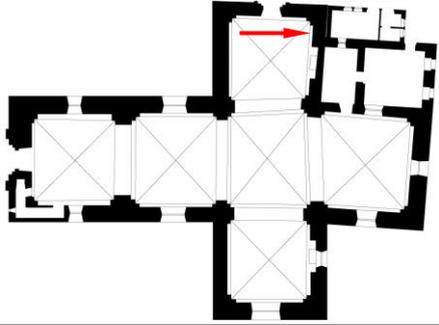
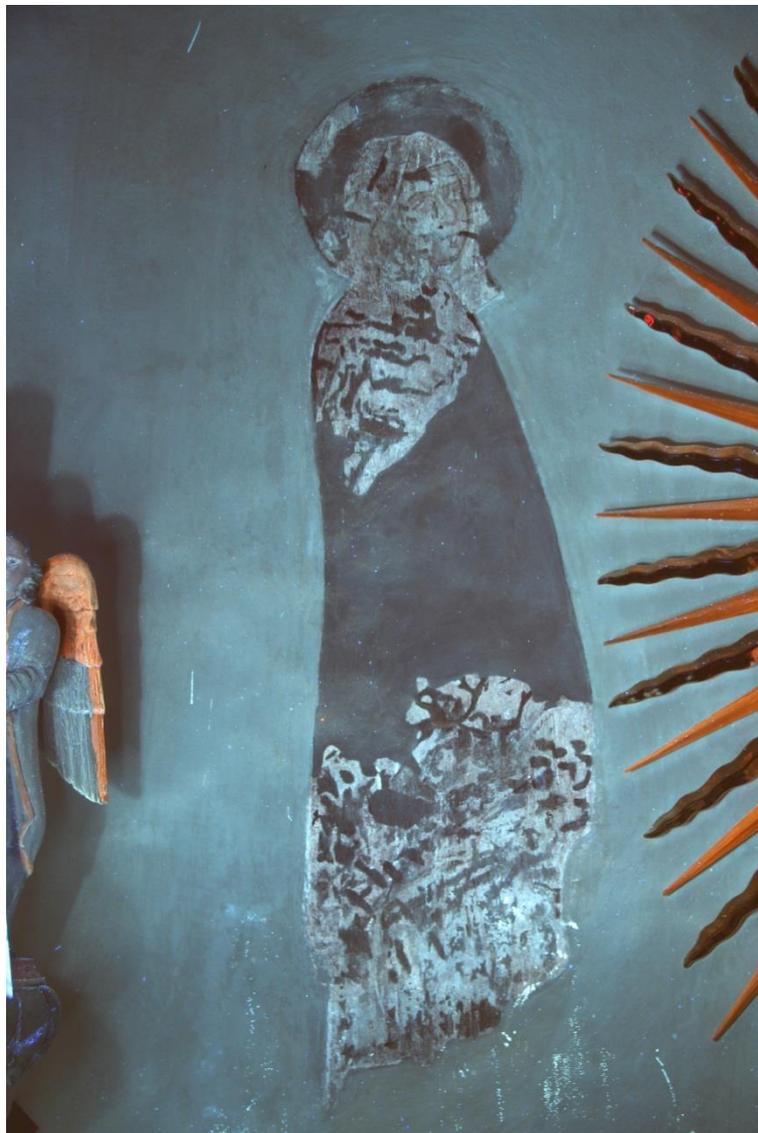
Straße	Roncalliplatz 2	
Kulturobjekt	Kath. Pfarrkirche St. Maria	
KLARA-ID	101095 (Wandmalerei)	
Autor	Heiling	
Aufnahmeart	digital	
Aufnahmedatum	25.02.2015	
Fotonummer/ Dateiname	101095MRR2015_02_25_107

Beschreibung / Blickrichtung	Mariendarstellung auf dem Wandrücksprung der Ostwand des Nordquerhauses

Maria unter UV-Licht.

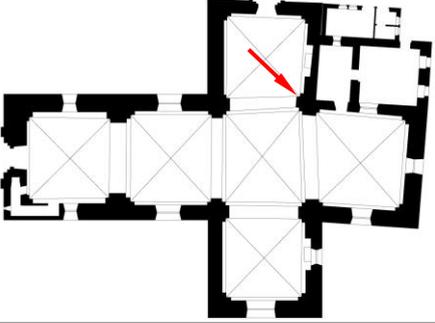
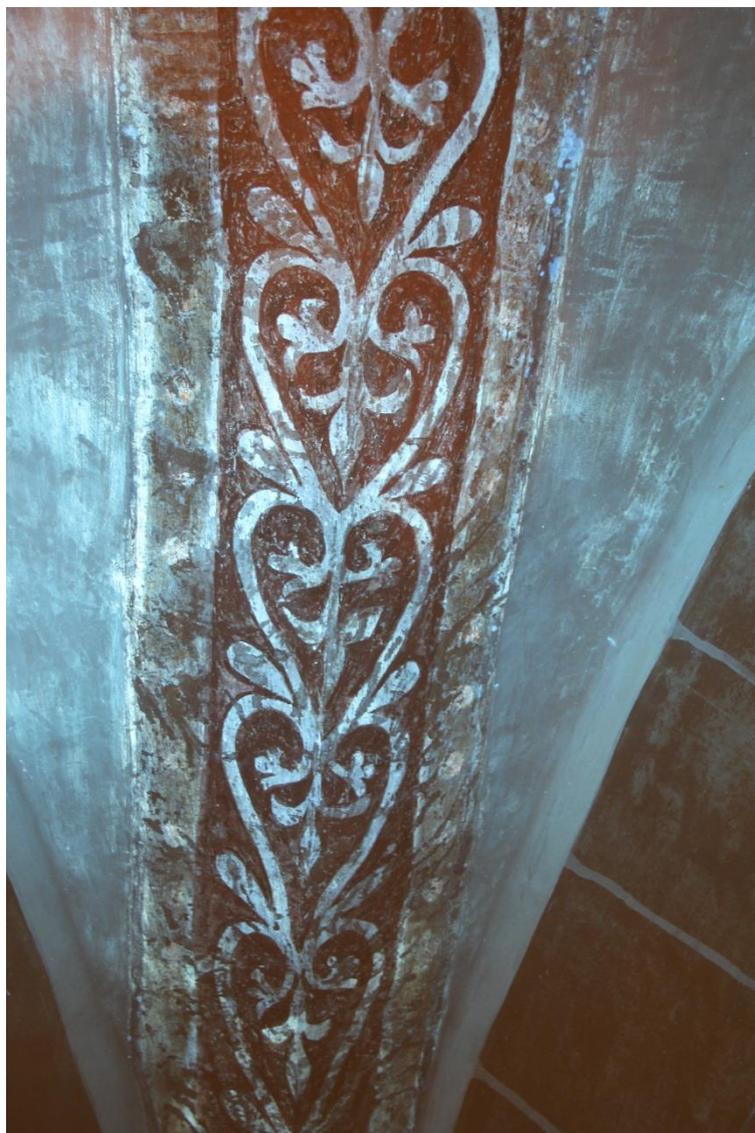
Straße	Roncalliplatz 2	
Kulturobjekt	Kath. Pfarrkirche St. Maria	
KLARA-ID	101095 (Wandmalerei)	
Autor	Heiling	
Aufnahmeart	digital	
Aufnahmedatum	25.02.2015	
Fotonummer/ Dateiname	101095MRR2015_02_19_91	
Beschreibung / Blickrichtung	Ornamentband auf der Ostwand des Nordquerhauses

Ornamentband unter UV-Licht.
