FOTODOKUMENTATION

| Kulturobjekt | Kath. Kirche St. Blasius, Wandmalerei | |
| KLARA-ID | 106678 (Wandmalerei) | |

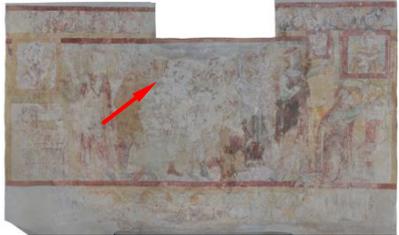
| Fotonummer/ Dateiname | 106678MRR2012_09_19_11 | |

| Beschreibung / Blickrichtung | Detail aus dem Nikolausfries der Südapsis. Dieb, der den Schatz geschultert hat. | |

Der Kopf des Diebes war bei der Übermalung 1915 fälschlich versetzt worden. Er wurde bei der nachfolgenden Restaurierung wieder von der Übermalung befreit. Nichtsdestotrotz erschweren viele Abplatzungen der malereitragenden Kalktünche die Lesbarkeit der Szene.

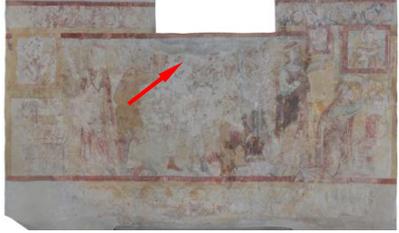
| Fotonummer/ Dateiname | 106678MRR2012_09_19_12 | |

| Beschreibung / Blickrichtung | Kopf des zweiten Diebes in der Szene des Schatzraubes. | |

Das Gesicht des Diebes ist mitsamt der zugrunde liegenden Kalktünche verloren. Dennoch geben die wild abstehenden Haare und das linke Ohr Hinweise auf die Eigenarten der Malweise der Balver Wandmaler.

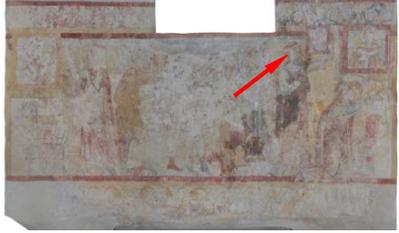
| Fotonummer/ Dateiname | 106678MRR2012_09_19_13 | |

| Beschreibung / Blickrichtung | Detail des beraubten Juden, der das Nikolausbildnis züchtigt | |

Die Gesichtszeichnung dieser Figur ist besonders gut erhalten, was auch auf UV-Aufnahmen deutlich sichtbar wird. Die Zeichnung der Nase wurde während des Entstehungsprozesses verschmälert (Pentimento).

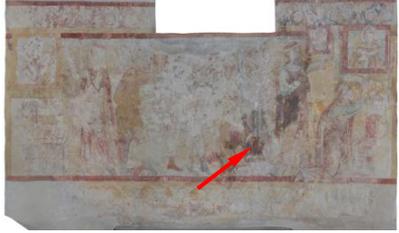
| Fotonummer/ Dateiname | 106678MRR2012_09_19_14 | |

| Beschreibung / Blickrichtung | Detail aus der Szene, in der Nikolaus den Dieben auf der Flucht erscheint. | |

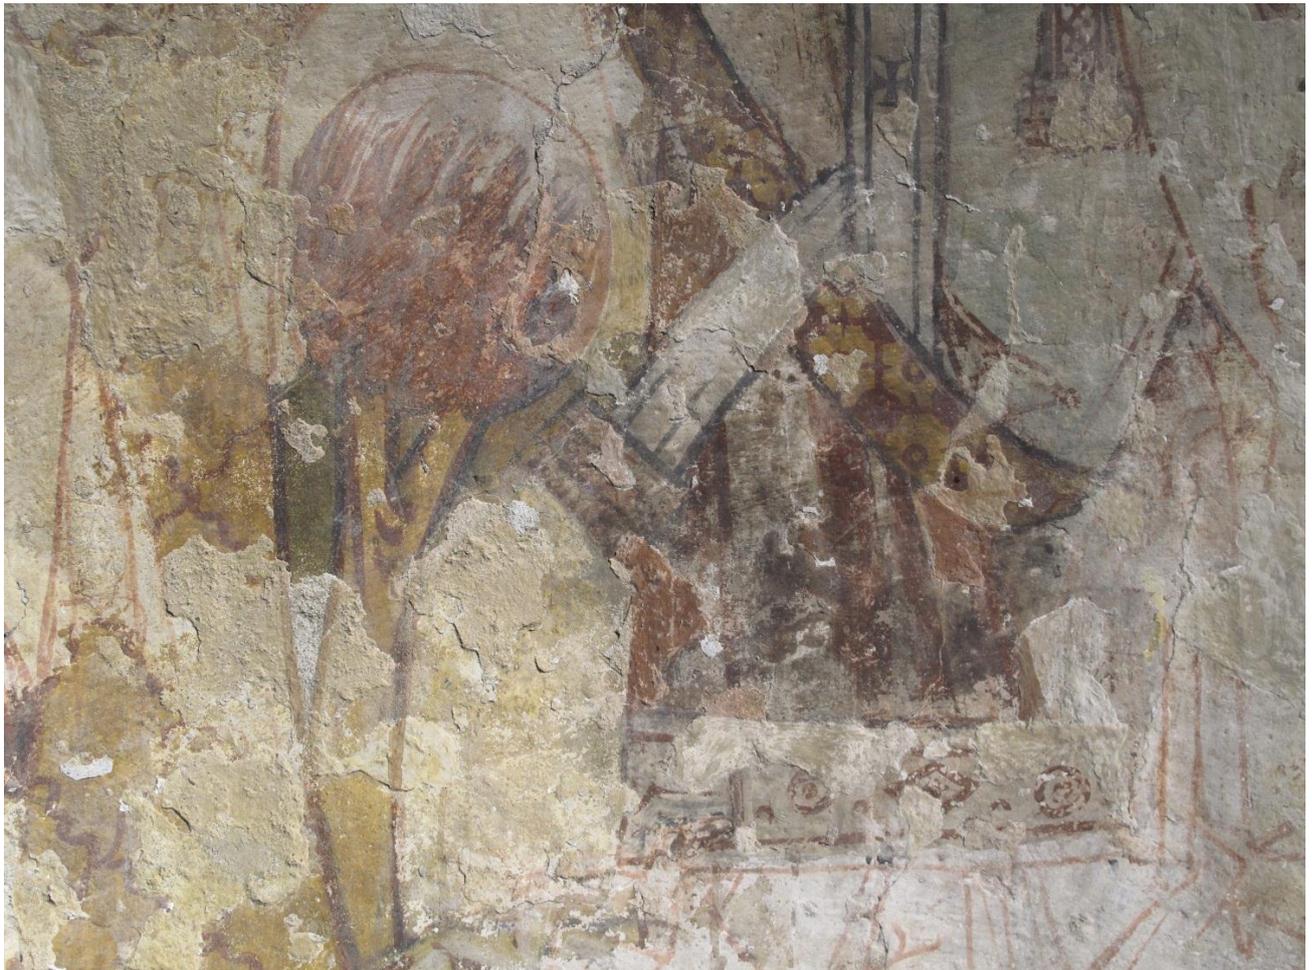
In dieser Partie ist die Malschicht besonders gut erhalten. Sie zeigt die vollständige Binnenfarbigkeit und alle Schmuckdetails, die andernorts zumindest großflächig verloren sind.
