FOTODOKUMENTATION

Straße	Kirchkamp 1	
Kulturobjekt	Ev. Kirche St. Urbanus	
KLARA-ID	101084 (Wandmalerei)	
Autor	Fotos Dülberg, Text Skriver	
Aufnahmeart	digital	
Aufnahmedatum	18.09.2012	
Fotonummer/ Dateiname	005309BAD2012_09_18_03	
Beschreibung / Blickrichtung	Blick auf das Kirchenäußere von SO

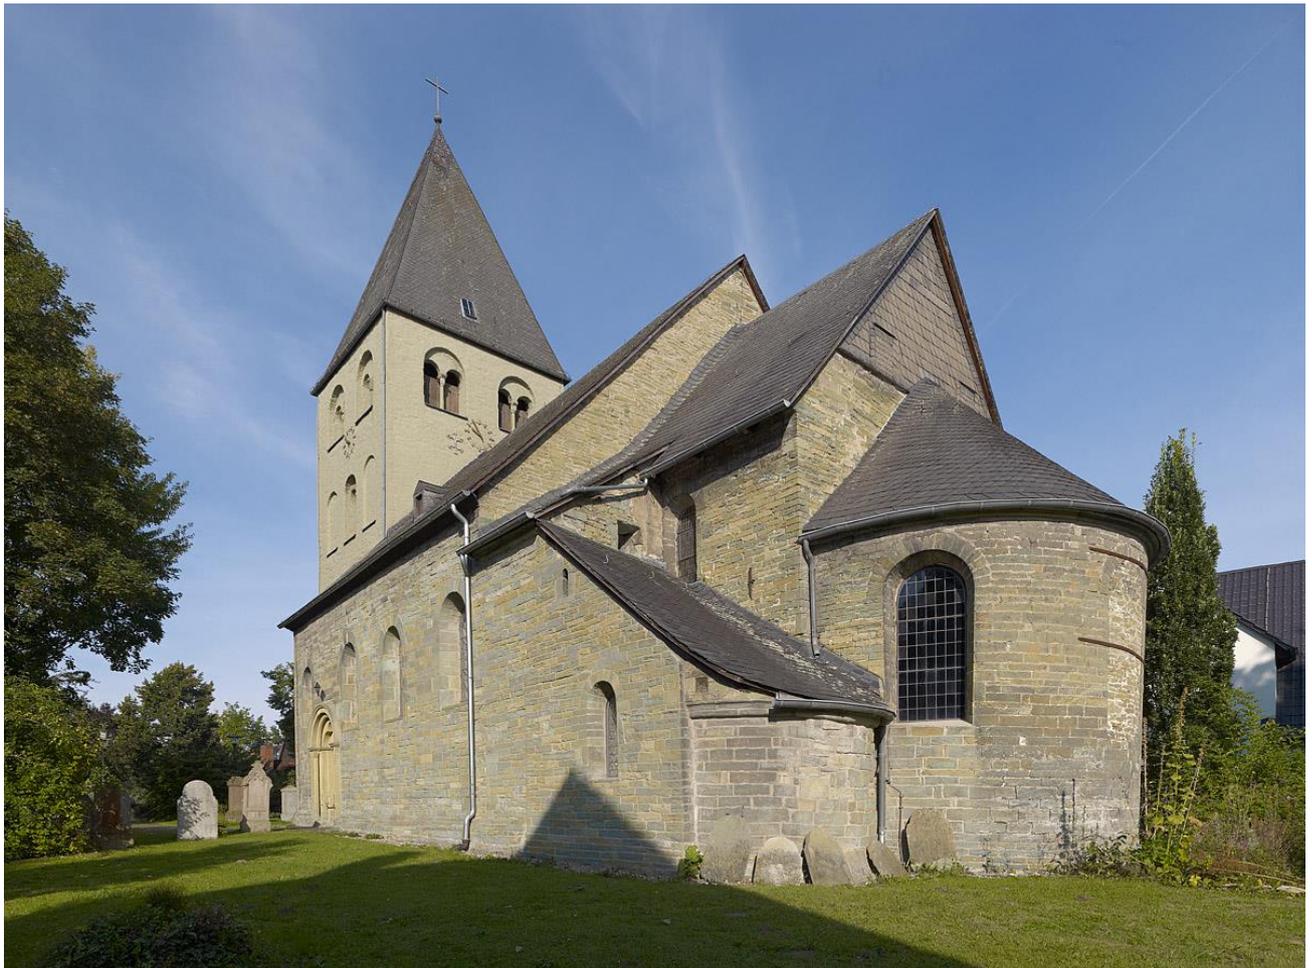
Im Gegensatz zum Turm sind Kirchenschiff, Chor und Sakristei heute steinsichtig. Sowohl die Sakristei im Südosten wie der Chor zeigen anderes Mauerwerk als das Langhaus und sind vor diesem entstanden.

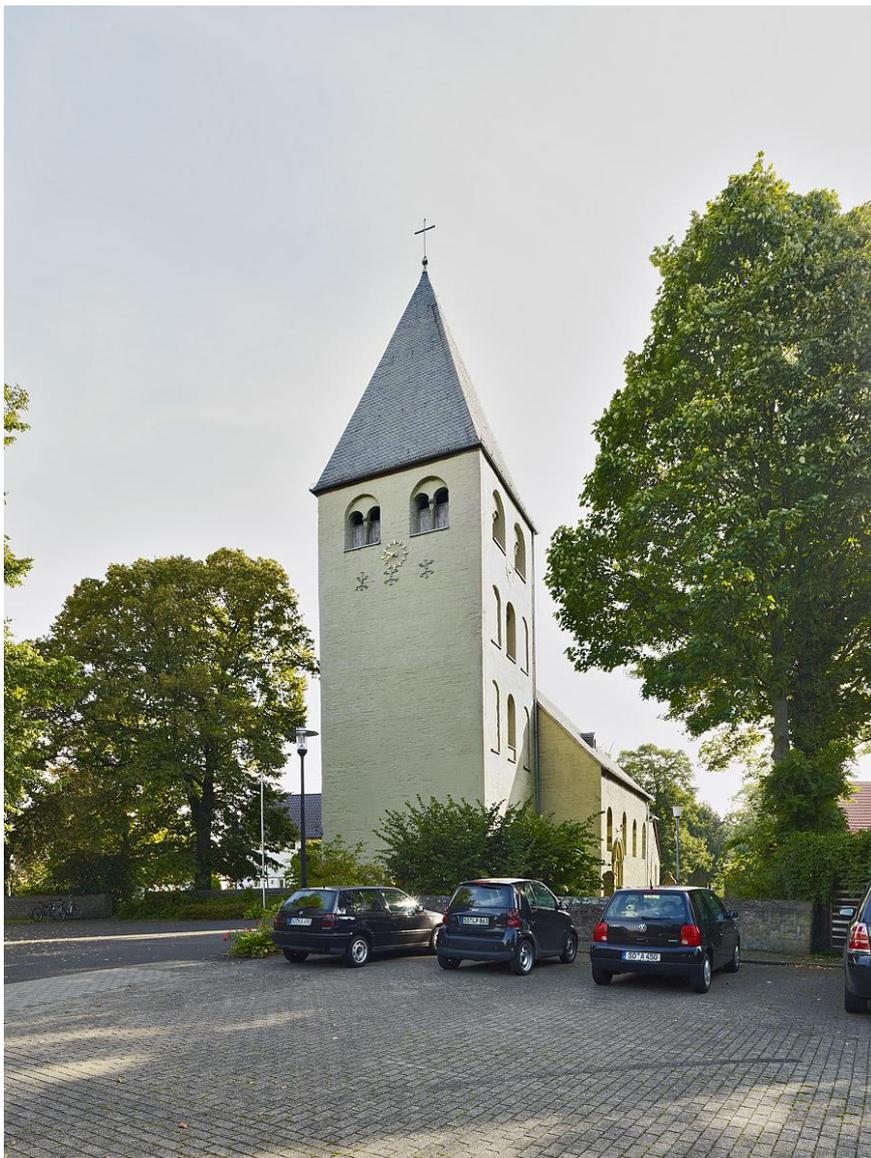
Straße	Kirchkamp 1	
Kulturobjekt	Ev. Kirche St. Urbanus	
KLARA-ID	101084 (Wandmalerei)	
Autor	Fotos Dülberg, Text Skriver	
Aufnahmeart	digital	
Aufnahmedatum	18.09.2012	
Fotonummer/ Dateiname	101084BAD2012_09_18_05	
Beschreibung / Blickrichtung	Blick auf das Kirchenäußere von SW

Allein der Turm ist steinfarben geschlämmt. Er gehört einer früheren Bauphase als das Kirchenschiff an, was sich am Sockel, dem Mauerwerk und der Bauzier erkennen lässt.

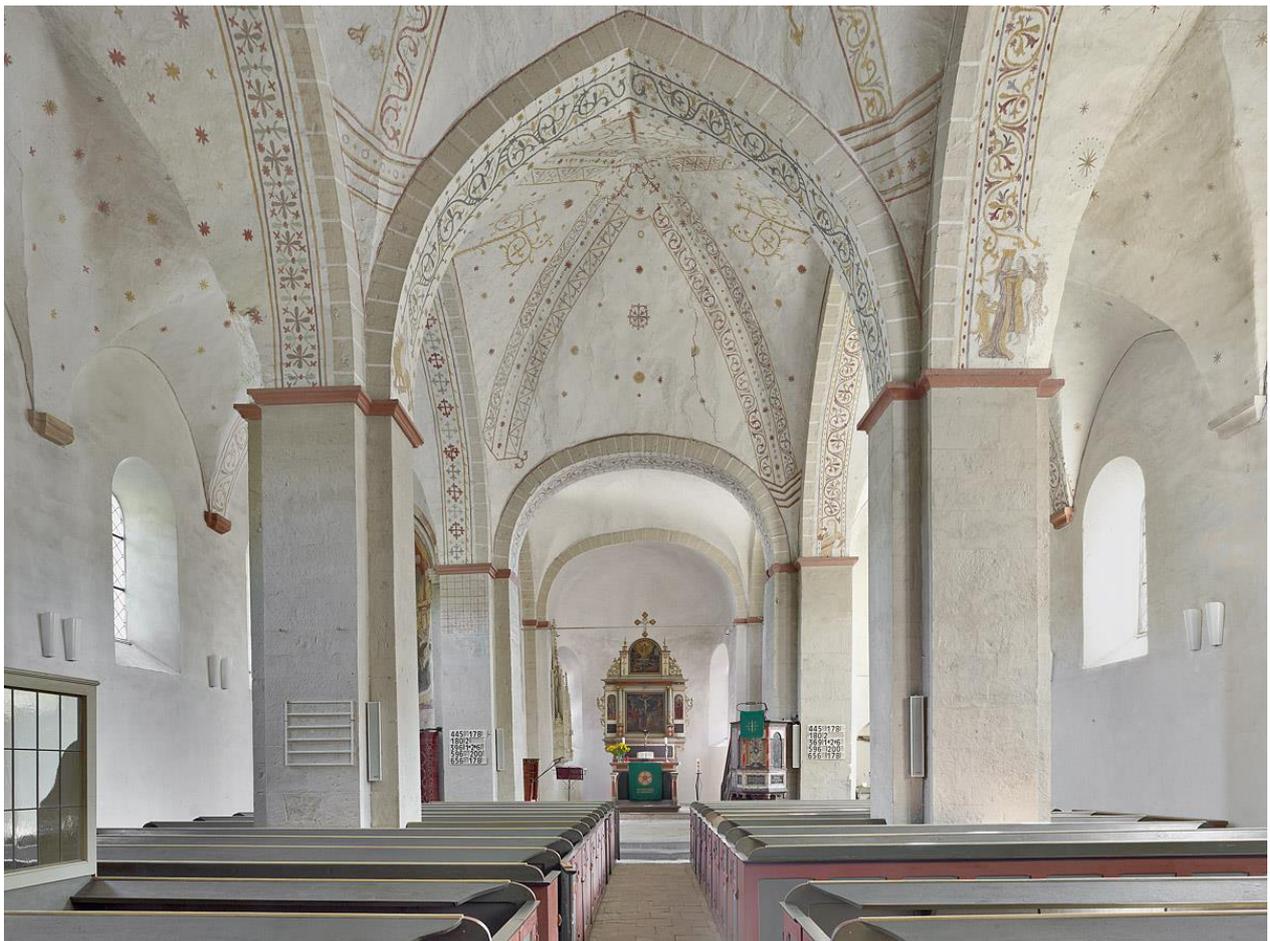
Straße	Kirchkamp 1	
Kulturobjekt	Ev. Kirche St. Urbanus	
KLARA-ID	101084 (Wandmalerei)	
Autor	Fotos Dülberg, Text Skriver	
Aufnahmeart	digital	
Aufnahmedatum	18.09.2012	
Fotonummer/ Dateiname	101084BAD2012_09_18_07	
Beschreibung / Blickrichtung	Blick ins Innere des Kirchenschiffs gen Osten

Das zweijochige Mittelschiff zeigt spitzbogige Gurt- und Scheidbögen. Der Gurtbogen zum Chor und damit zu dem älteren Raumteil hin ist rundbogig und leicht gedrückt. Die schmalen Seitenschiffgewölbe der Hallenkirche ruhen an den Außenwänden auf Konsolsteinen.

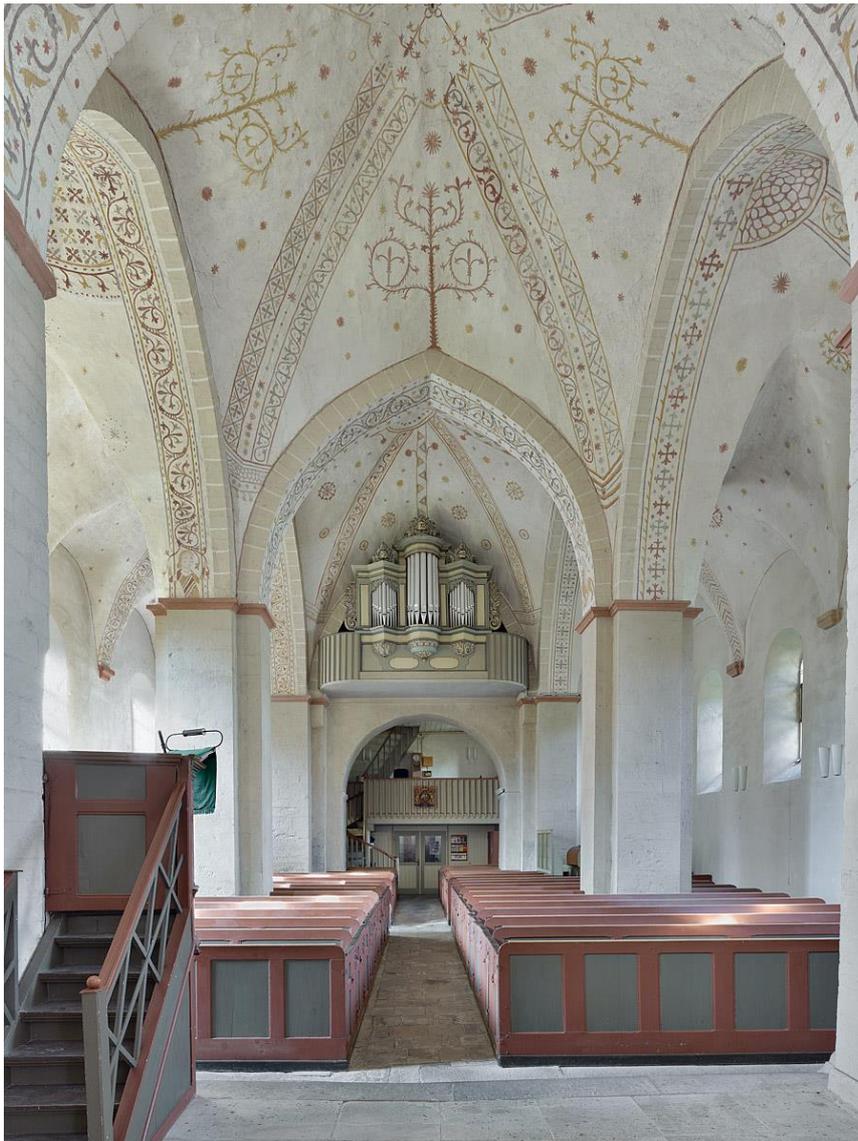
Straße	Kirchkamp 1	
Kulturobjekt	Ev. Kirche St. Urbanus	
KLARA-ID	101084 (Wandmalerei)	
Autor	Fotos Dülberg, Text Skriver	
Aufnahmeart	digital	
Aufnahmedatum	18.09.2012	
Fotonummer/ Dateiname	101084BAD2012_09_18_08	
Beschreibung / Blickrichtung	Blick ins Mittelschiff gen Westen

Der Blick fällt auf die hell getünchten Wand- und Gewölbeflächen, die mit unterschiedlichsten Motiven des sog. Westfälischen Ausmalungssystems in Soester Art geschmückt sind. Die Gratbänder lassen hier nicht – wie andernorts üblich - die Grate frei, sondern überziehen auch diese, hier allerdings kaum ausgebildeten Kappengrenzen. Lebensbäume und Sterne sind hingegen üblicher Dekor auf den Gewölbekappen. Die Gewölbe enden kuppelig und sind stark gebüst, was auch im Dachgeschoss von oben deutlich zu sehen ist (siehe Foto Skriver).

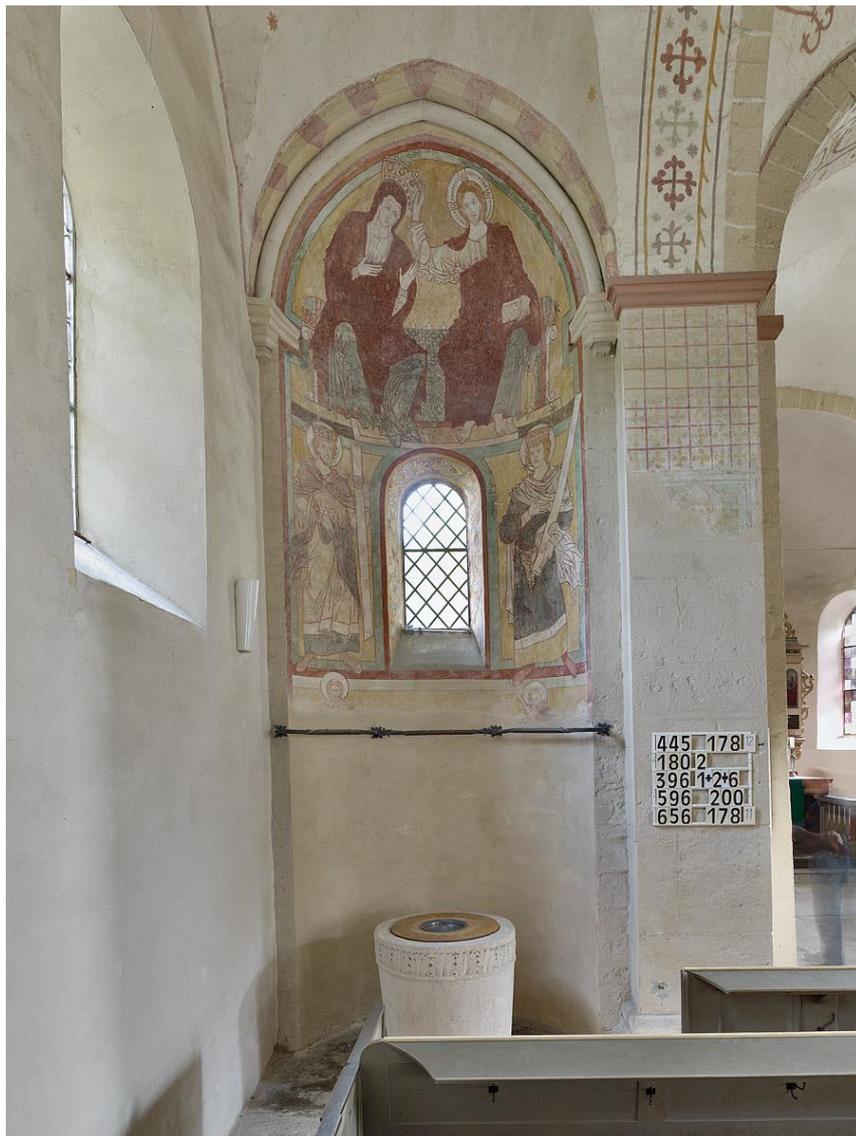
Straße	Kirchkamp 1	
Kulturobjekt	Ev. Kirche St. Urbanus	
KLARA-ID	101084 (Wandmalerei)	
Autor	Fotos Dülberg, Text Skriver	
Aufnahmeart	digital	
Aufnahmedatum	18.09.2012	
Fotonummer/ Dateiname	101084BAD2012_09_18_87	
Beschreibung / Blickrichtung	Blick vom Nordseitenschiff auf die Nordapsis

Die ursprüngliche figürliche Ausmalung hat sich in der Nordapsis erhalten. Hier thronen über zwei alttestamentarischen Königen Christus und Maria in der Szene der Marienkrönung. Der Taufstein befand sich vorher im südlichen Seitenschiff, wohin er jedoch auch schon versetzt worden war.

Am Nordostpfeiler ist noch ein Kopf- und Teppichfragment auf Höhe der Königsfiguren erhalten, das wohl gleichfalls bauzeitlich, aber in einer anderen Maltechnik und wohl von anderer Hand ausgeführt wurde.

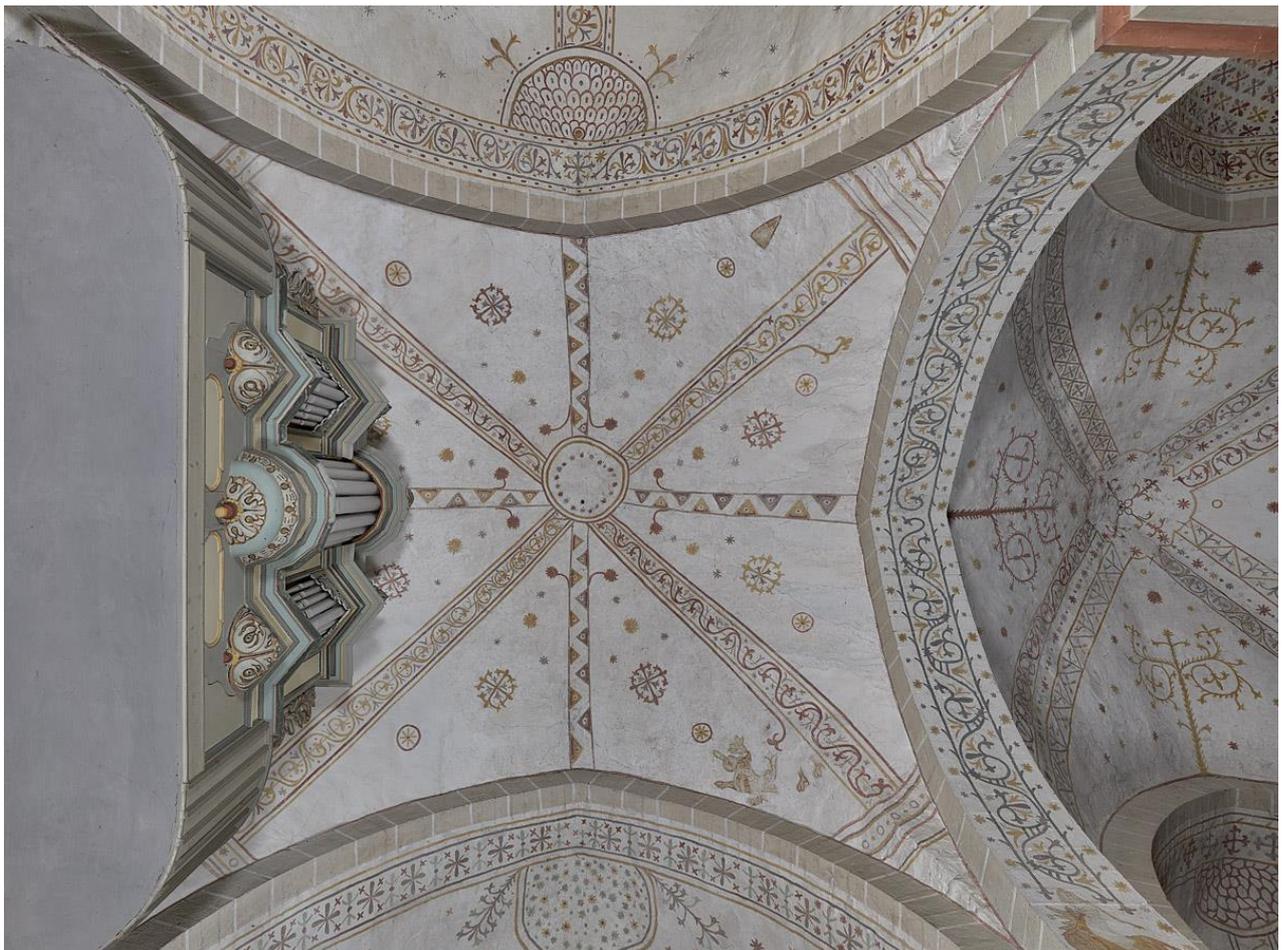
Straße	Kirchkamp 1	
Kulturobjekt	Ev. Kirche St. Urbanus	
KLARA-ID	101084 (Wandmalerei)	
Autor	Fotos Dülberg, Text Skriver	
Aufnahmeart	digital	
Aufnahmedatum	18.09.2012	
Fotonummer/ Dateiname	101084BAD2012_09_18_89	
Beschreibung / Blickrichtung	Blick ins Westgewölbe des Mittelschiffs

Im oberen Gewölbeteil hat sich noch viel Originalputz mit dekorativer Bemalung erhalten, auf der Nordkappe sogar ein Fabelwesen mit Fischschwanz, daneben Vogelkrallen, die ein weiteres Wesen bezeugen. Die Gewölbewickel sind anders als im Ostjoch allesamt ergänzt, da ein Wasserschaden den Bestand stark dezimiert hatte. Bemerkenswert und verspielt erscheint der ausbiegende Rankenast in der Ostkappe (oben rechts im Bild), der nicht im Gewölbezwickel, sondern erst inmitten der Kappe beginnt. In der Nordkappe ist der analoge Rankenast eine Ergänzung der Restaurierung der 1950er Jahre.

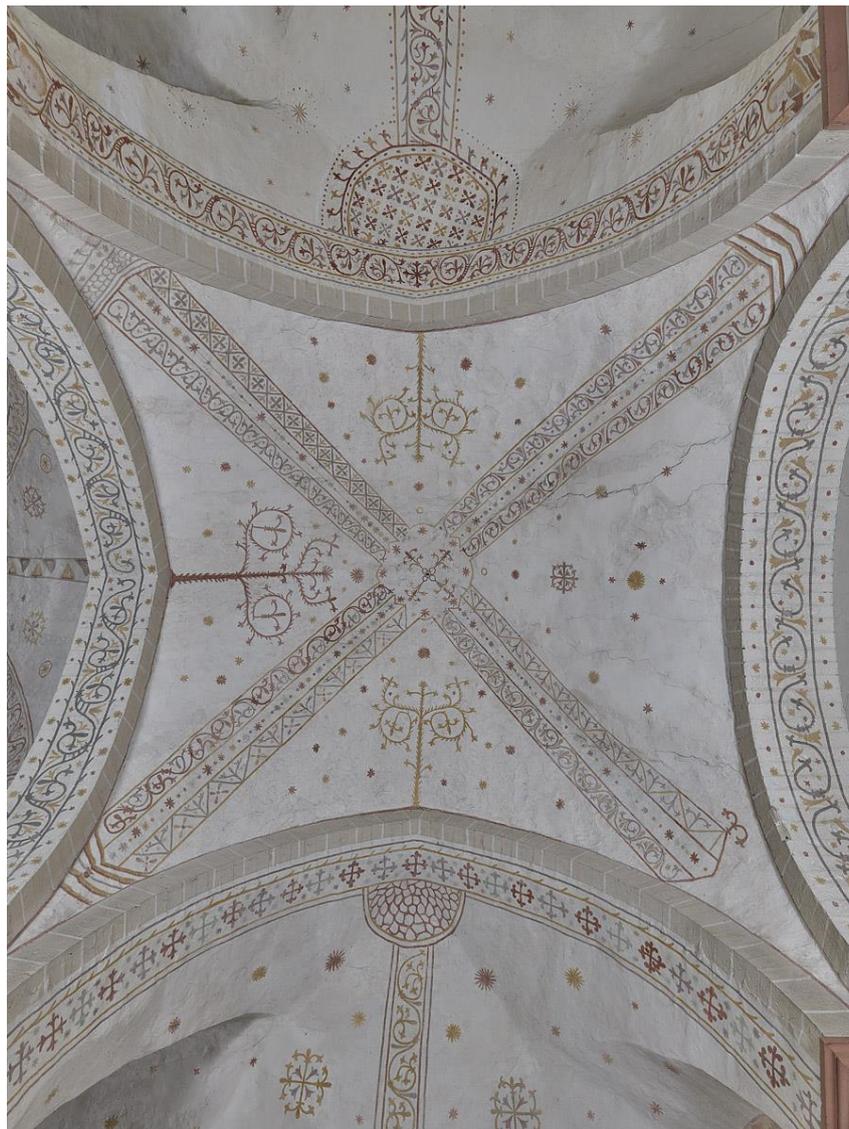
Straße	Kirchkamp 1	
Kulturobjekt	Ev. Kirche St. Urbanus	
KLARA-ID	101084 (Wandmalerei)	
Autor	Fotos Dülberg, Text Skriver	
Aufnahmeart	digital	
Aufnahmedatum	18.09.2012	
Fotonummer/ Dateiname	101084BAD2012_09_18_90	
Beschreibung / Blickrichtung	Blick ins Ostgewölbe des Mittelschiffs

Bis auf die Ostkappe (rechts im Bild) zeigen die übrigen Kappen noch recht gut überlieferte Lebensbäume und Gewölbezwickel mit jeweils unterschiedlichem Dekor (siehe UV-Aufnahme Heiling). Die Ostkappe zierte ursprünglich gleichfalls ein Lebensbaum, wie Archivfotos belegen. Hier wurde aufgrund des schlechten Erhaltungszustands des Putzgrundes ein großer Bereich neu verputzt und mit einem Kreuzornament und Sternen, wie sie sich im Westgewölbe finden, spärlicher ausgestattet. Von Westen aus gesehen bildet diese weniger dekorierte Ostkappe einen Übergang zu dem heute gänzlich undekorierten Chorgewölbe, das einst ebenfalls bemalt war.

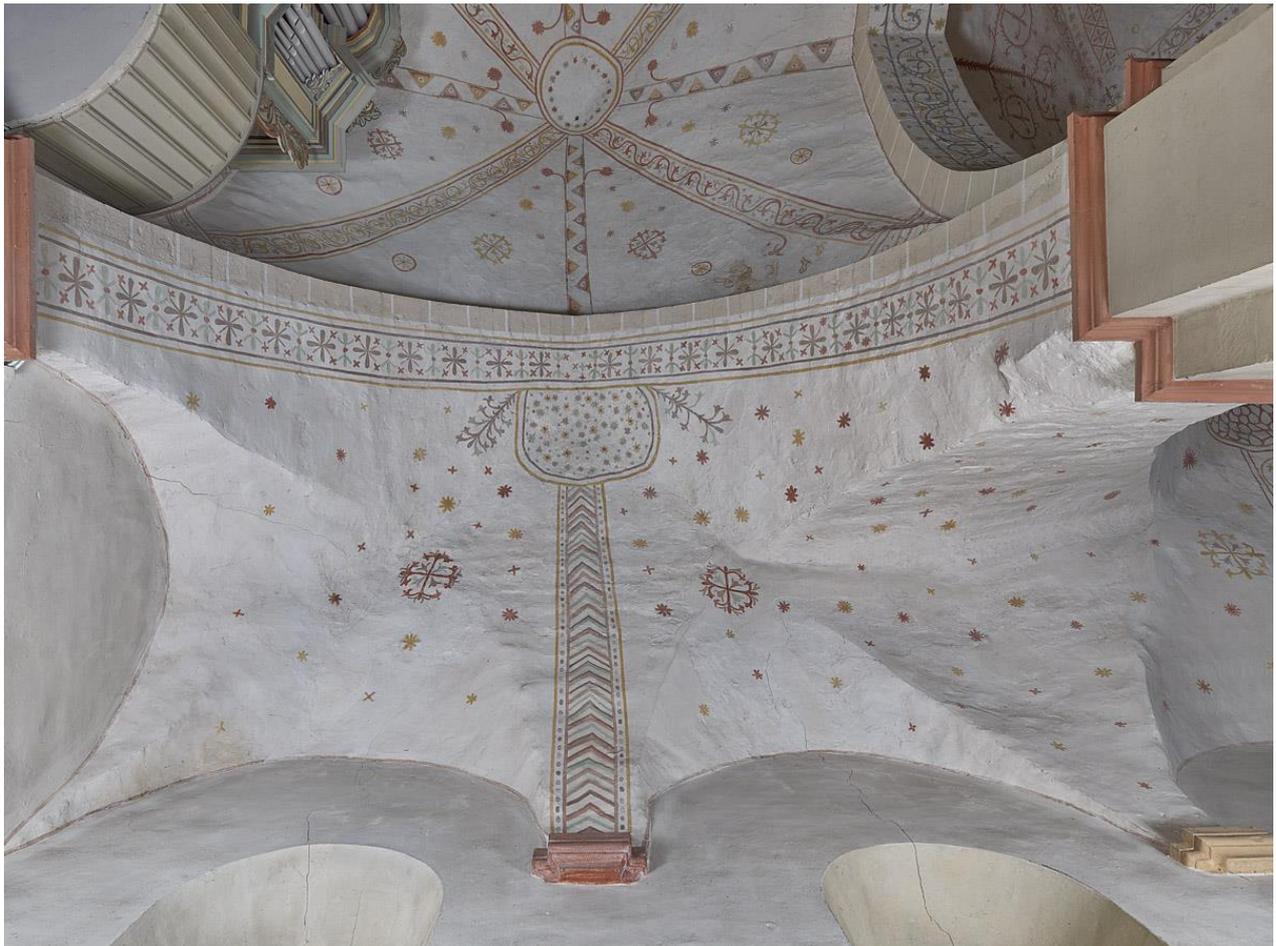
Straße	Kirchkamp 1	
Kulturobjekt	Ev. Kirche St. Urbanus	
KLARA-ID	101084 (Wandmalerei)	
Autor	Fotos Dülberg, Text Skriver	
Aufnahmeart	digital	
Aufnahmedatum	18.09.2012	
Fotonummer/ Dateiname	101084BAD2012_09_18_91	
Beschreibung / Blickrichtung	Westgewölbe des nördlichen Seitenschiffs

Die Gewölbe der schmalen Seitenschiffe sind mit ungewöhnlichen Stichkappen ausgestattet. Die an den Konsolen und Pfeilern aufsteigenden Grate enden kurz vor der Gewölbemitte, die ihren höchsten Punkt in der Mitte des Scheidbogens hat. Daher kann man trotz der Stichkappen von einem „einhüftigen“ Gewölbe sprechen. Zu der Ausrichtung auf das Mittelschiff hin passt auch die Bemalung, deren Zentrum ein dreiviertelkreisförmiges Medaillon bildet, das mit Streublumen in Ocker, Rot, Grün und Braun gefüllt ist. Die Leserichtung der Ornamentik wird auch durch die nach oben aufgestellten gezackten Streifen unterstrichen, die in Form eines seitlich gefassten Bandes von der mittleren Konsole aus zu dem Medaillon führen. Kreuzmotive mit lilienförmigen Enden in Braun und Dunkelrot markieren die Zonen, in denen die Grate enden.

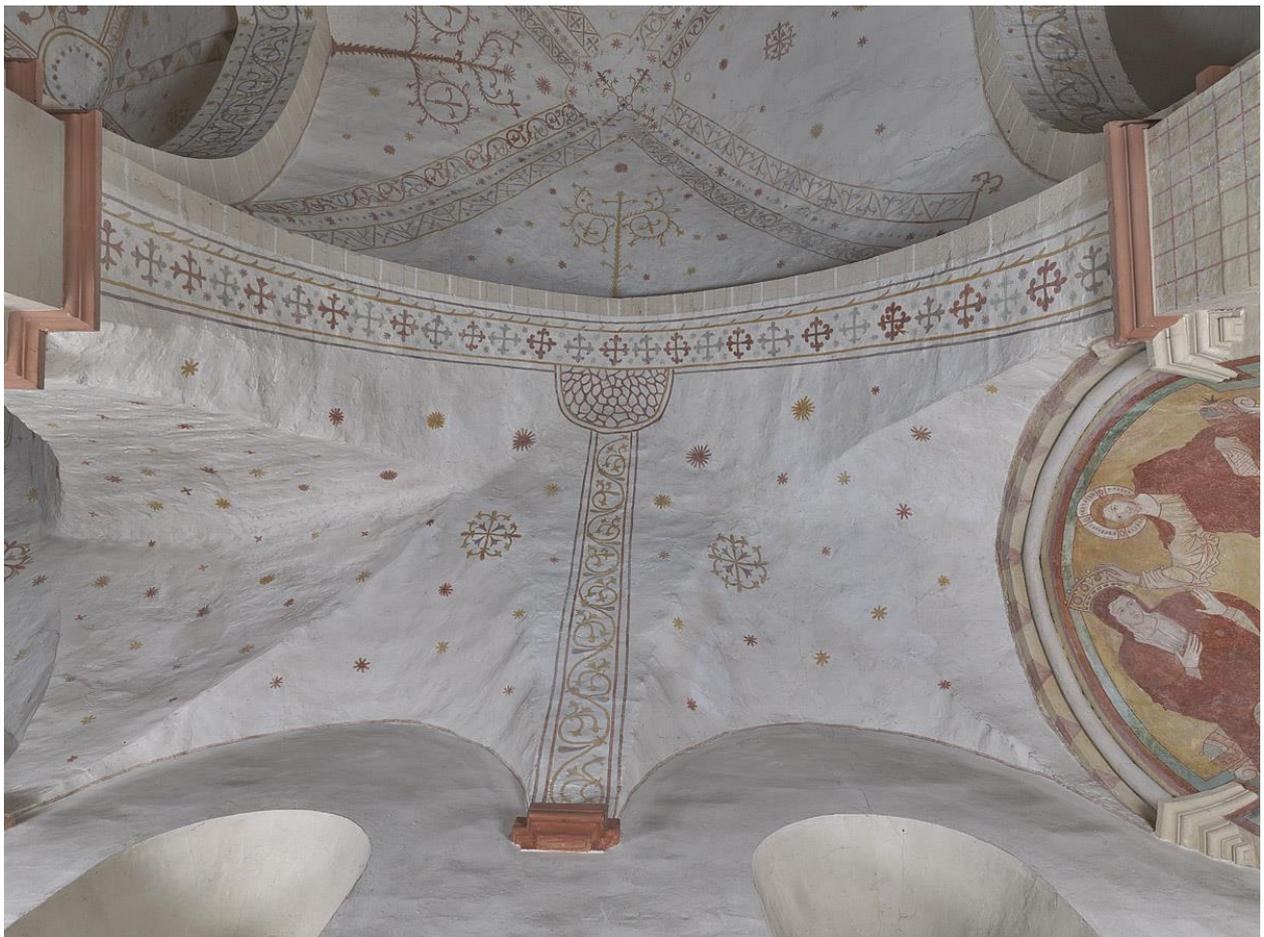
Straße	Kirchkamp 1	
Kulturobjekt	Ev. Kirche St. Urbanus	
KLARA-ID	101084 (Wandmalerei)	
Autor	Fotos Dülberg, Text Skriver	
Aufnahmeart	digital	
Aufnahmedatum	18.09.2012	
Fotonummer/ Dateiname	101084BAD2012_09_18_92	
Beschreibung / Blickrichtung	Blick ins östliche Nordseitenschiffgewölbe

Das östliche Nordseitenschiffgewölbe ist im Prinzip ähnlich gestaltet wie das westliche. Auch hier stehen Kreuzornamente auf gestirntem, hellem Grund und das Zentrum des Gewölbes wird von der mittleren Konsole aus zum Scheidbogenscheitel hin malerisch betont. Wie im gesamten Gewölbedekor zu vermerken, wird jedoch im Detail variiert: Anstelle der geknickten Streifen steht eine Wellenranke, die in einem halbierten „Medaillon“ mündet, das hier von kieselsteinartigem Flächendekor ausgefüllt wird. Die Bogenuntersicht ist wie auch das „Medaillon“ weniger kleinteilig als im Westgewölbe.

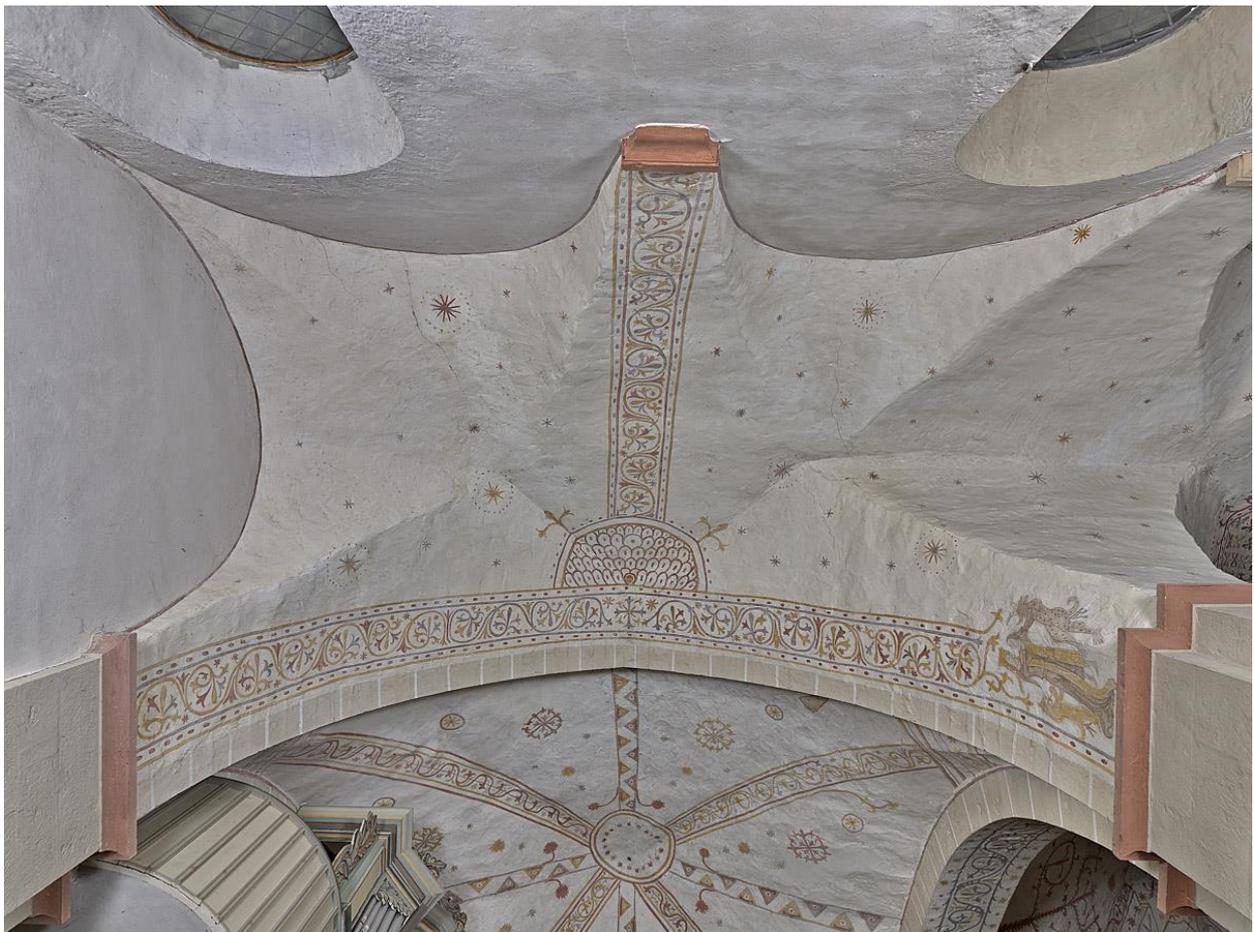
Straße	Kirchkamp 1	
Kulturobjekt	Ev. Kirche St. Urbanus	
KLARA-ID	101084 (Wandmalerei)	
Autor	Fotos Dülberg, Text Skriver	
Aufnahmeart	digital	
Aufnahmedatum	18.09.2012	
Fotonummer/ Dateiname	101084BAD2012_09_18_93	
Beschreibung / Blickrichtung	Blick ins westliche Südseitenschiffgewölbe

Das westliche Südseitenschiffgewölbe zeigt wie das eben beschriebene Gewölbe aufsteigende Ranken, hier sowohl in der Gewölbemitte wie auch auf der Bogenuntersicht des Scheidbogens. Das Medaillon ist netzartig von einem Schuppenmuster geziert, in dem die Schuppen jeweils von kleinen Punkten und mit einem zentralen ockerfarbenen Kreis geschmückt sind. Diesem Zentrum des Ornaments entspricht das zentrale Kreuzmotiv, auf das die Wellenranken im Scheidbogen zulaufen. Von Punkten sind hier sowohl die Wellenranken wie das Medaillon und sogar die größeren Sterne im Gewölbe gesäumt.

Eine Besonderheit stellt die figürliche Darstellung oberhalb des Südwestpfeilers dar: Eine figürliche, lasterhafte Szene ist in den Rankendekor eingefügt. Die Rankenenden umspielen die Figuren und schaffen eine lockere Verbindung von Figur und Dekor. Eine große Frauengestalt mit einer Art Haube umarmt einen kleineren Mann. Zusammengeführt werden sie von zwei Monstern, die aus allen Körperöffnungen stinken (siehe Beschreibung von Figur 4).

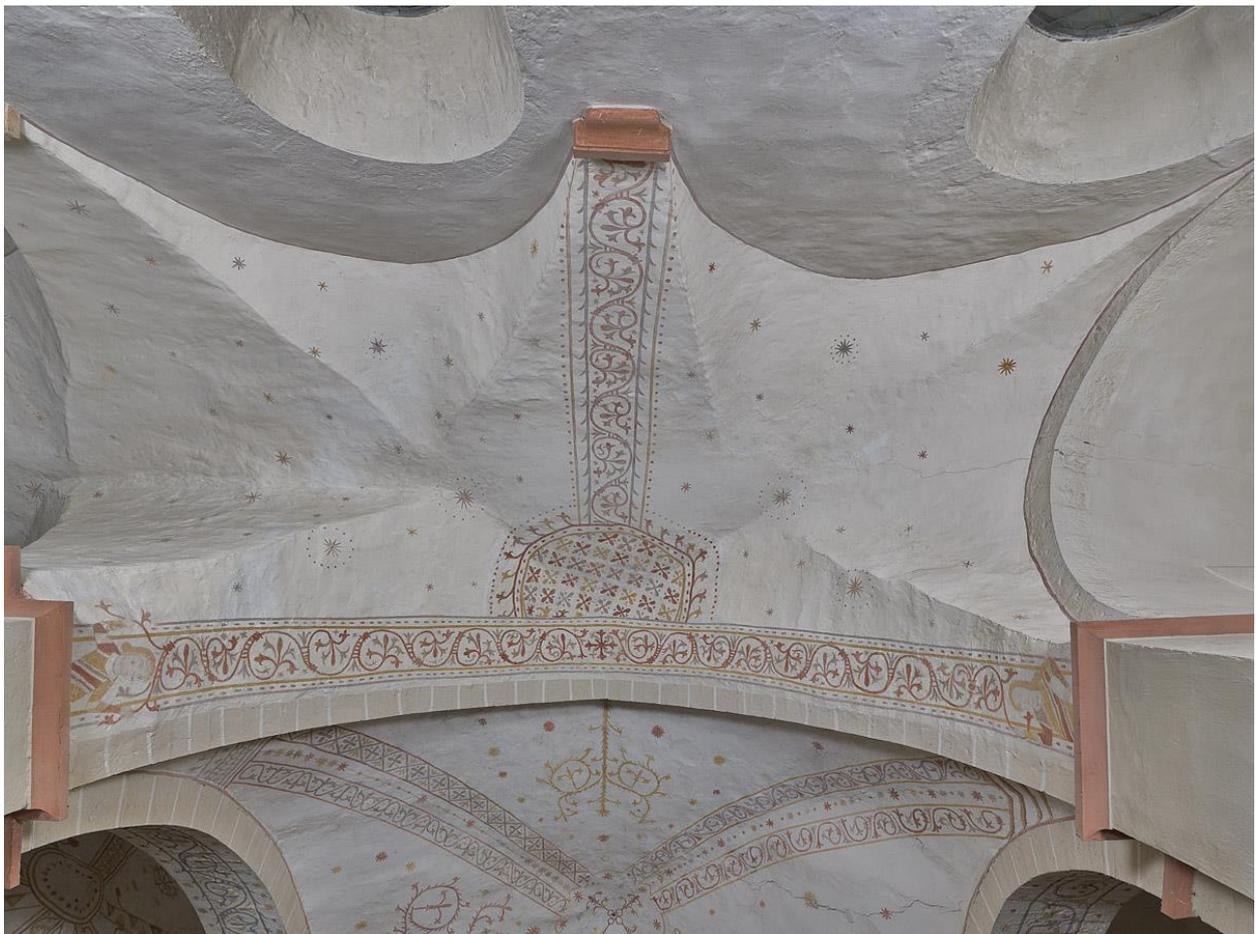
Straße	Kirchkamp 1	
Kulturobjekt	Ev. Kirche St. Urbanus	
KLARA-ID	101084 (Wandmalerei)	
Autor	Fotos Dülberg, Text Skriver	
Aufnahmeart	digital	
Aufnahmedatum	18.09.2012	
Fotonummer/ Dateiname	101084BAD2012_09_18_94	
Beschreibung / Blickrichtung	Blick ins östliche Südseitenschiffgewölbe

Ähnlich wie bei seinem westlichen Nachbargewölbe laufen Wellenranken von Mittelkonsole und Pfeilern hin zum Gewölbescheitel im Scheidbogenzentrum. Hier mündet die Wellenranke des Gewölbes in einem rasterförmig angelegten Teppichmuster aus Kreuzblüten in den Farben Ocker, Rot und Braun. Das im Nordseitenschiffgewölbe auftretende Grün begegnet im Südseitenschiff nicht. Wie oberhalb des südlichen Freipfeilers auf der Westseite finden sich hier gleich zwei figürliche Darstellungen, die oberhalb der Pfeilerkämpfer das Rankenband des Scheidbogens bereichern. Es sind zwei Rankenfiguren, die gen Westen mit beiden Armen, gen Osten nur mit einem, die Rankenenden halten. Sowohl die Figuren wie die Ranken treten an diesen Stellen über die rahmenden Bänder hinaus und bekunden damit einen lockeren und spielerischen Umgang mit dem Formenrepertoire. Die westliche Figur scheint die Ranken geradezu auseinanderzuziehen, um durch sie hindurchschauen zu können, ihr östliches Pendant stützt seine Linke keck in der Hüfte ab und scheint die Ranke mit der Rechten festzuhalten, als wäre diese im Begriff, sich selbständig zu machen.
