## FOTODOKUMENTATION

| Kulturobjekt | Ev. Kirche St. Urbanus | |
| KLARA-ID | 101084 (Wandmalerei) | |

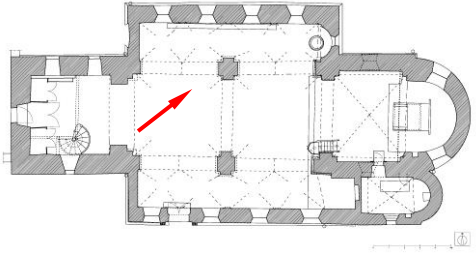
| Fotonummer/<br>Dateiname | 101084MRR2015_06_17_02 | |

| Beschreibung /<br>Blickrichtung | Kreuzornament auf der Nordkappe<br>des Westgewölbes | |

Gut erhaltenes Kreuzornament mit Lilienenden auf der Ostseite des Ornamentbandes mit Zickzacklinien, gebildet aus kleinen bunten Dreiecken. Der Originalputz zeichnet sich durch seine Unebenheit aus.

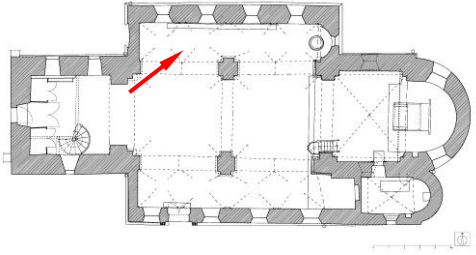
| Fotonummer/<br>Dateiname | 101084MRR2015_06_17_03 | |

| Beschreibung /<br>Blickrichtung | Medaillon am Gewölbescheitel des westlichen Nordseitenschiffgewölbes | |

Blick in den Scheitelpunkt des westlichen Nordseitenschiffgewölbes. In diesem Bereich ist noch viel Originalsubstanz erhalten, auch die mehrfarbigen Streublumen, z. T. in Grün, sind gut überliefert.

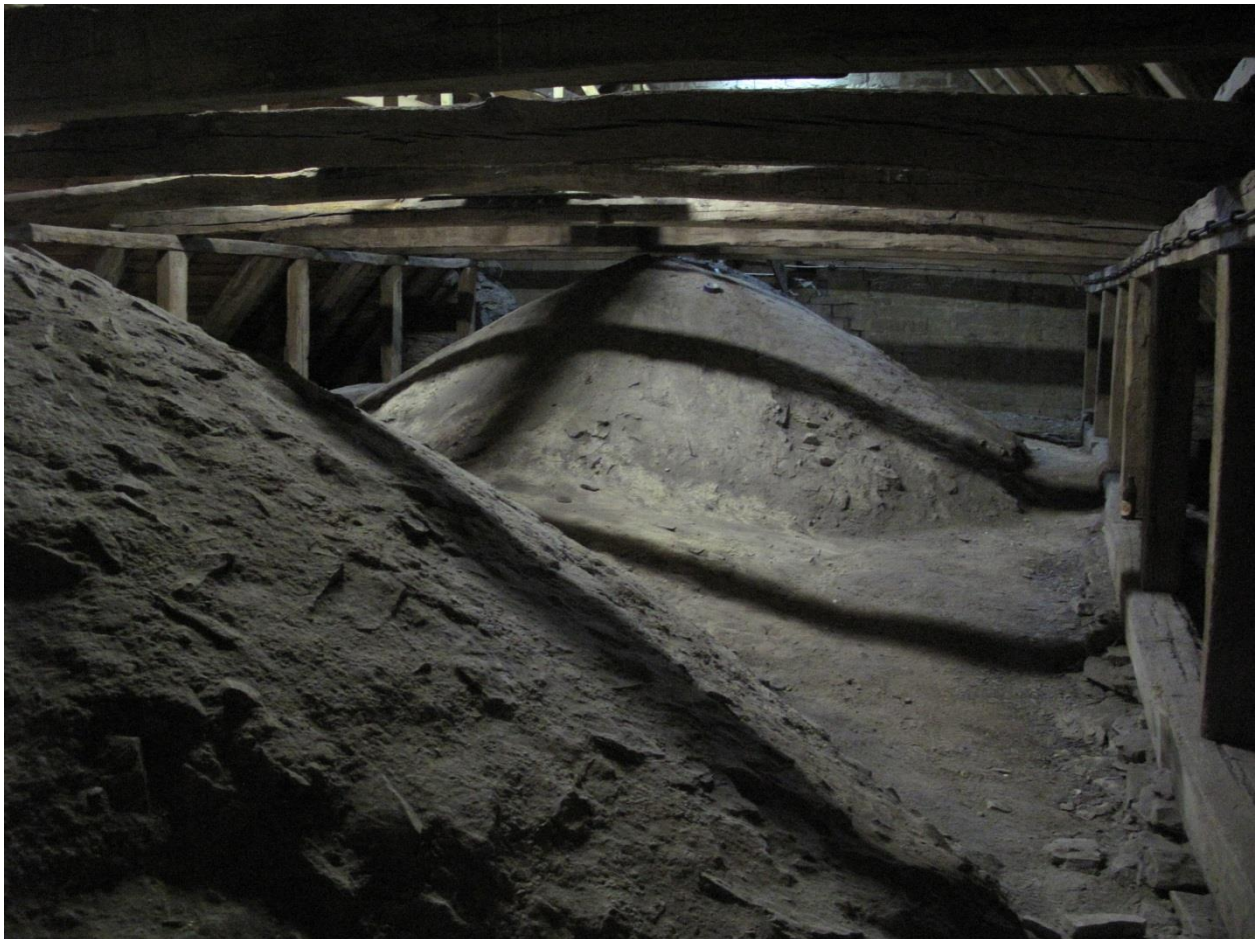
| Fotonummer/<br>Dateiname | 101084MRR2015_06_19_13_ | |

| Beschreibung /<br>Blickrichtung | Gewölbe des Mittelschiffs von Osten<br>aus gesehen mit Blick auf das<br>Westgewölbe | |

Die zwei kuppeligen Gewölbe des Mittelschiffs unterscheiden sich deutlich von dem älteren, flachen Ostgewölbe über dem Chor. Sie steigen stark empor und sind nach oben zu gerundet. Grate zeichnen sich nicht deutlich ab.
