## FOTODOKUMENTATION

Straße	Kirchkamp 1	
Kulturobjekt	Ev. Kirche St. Urbanus	
KLARA-ID	101084 (Wandmalerei)	
Autor	Foto Skriver, Text Skriver	
Aufnahmeart	digital	
Aufnahmedatum	18.06.2015	
Fotonummer/ Dateiname	101084MRR2015_06_18_07

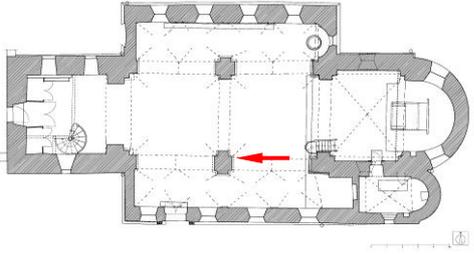
Beschreibung / Blickrichtung	Detail aus Figur 3: Kopf des Rankenmanns im Streiflicht

Erst nach eingehender Inaugenscheinnahme ist es möglich, die farblich angeglichenen Retuschen von den Originalpartien zu unterscheiden (siehe Bestandskartierung). Es ist jedoch mehr Originalsubstanz vorhanden als zunächst angenommen. Wenn auch die Augenlider und Brauen nachgezogen sind, so sind Teile der Pupillen und der Wangenpunkte original. Die Konturen des Gesichtes und der Haare sind gut überliefert, ebenso die Hände und die Streifenmuster des Gewandes sowie die meisten der lebendig gestalteten Rankenenden (dasjenige im Bild rechts ist retuschiert).

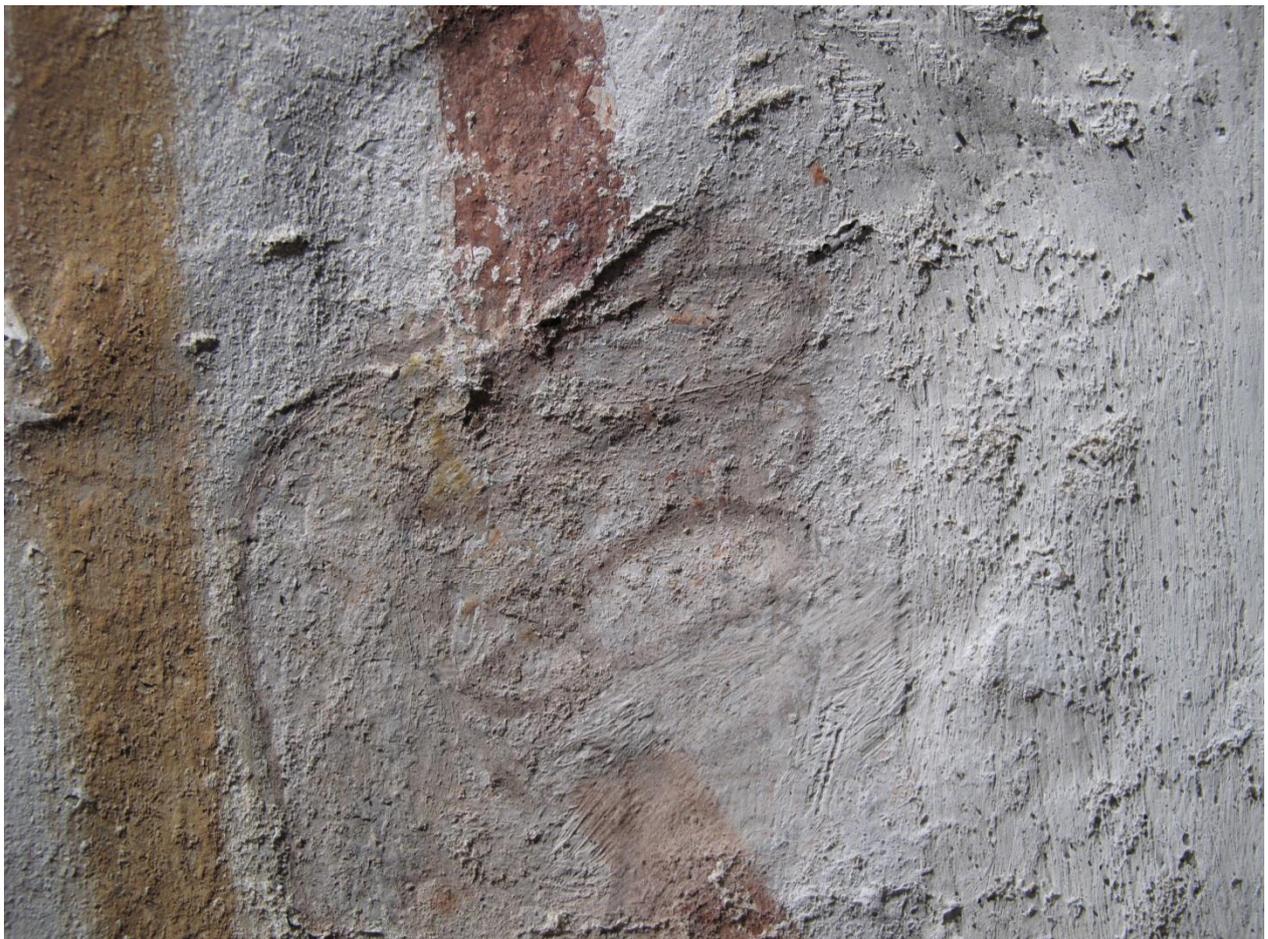
Straße	Kirchkamp 1	
Kulturobjekt	Ev. Kirche St. Urbanus	
KLARA-ID	101084 (Wandmalerei)	
Autor	Foto Skriver, Text Skriver	
Aufnahmeart	digital	
Aufnahmedatum	18.06.2015	
Fotonummer/ Dateiname	101084MRR2015_06_18_06

Beschreibung / Blickrichtung	Detail aus Figur 3, linke Hand

Auch die linke Hand der Rankenfigur, welche die Ranke umgreift, besteht noch aus der originalen Zeichnung mit angedeuteten Fingernägeln. Wie auch das Gesicht sind die Finger auf wenige Formen reduziert und stammen von einer im figürlichen Bereich ungeübten Malerhand.

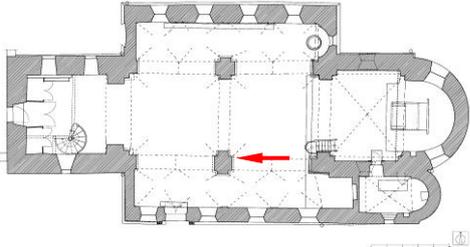
Straße	Kirchkamp 1	
Kulturobjekt	Ev. Kirche St. Urbanus	
KLARA-ID	101084 (Wandmalerei)	
Autor	Foto Skriver, Text Skriver	
Aufnahmeart	digital	
Aufnahmedatum	18.06.2015	
Fotonummer/ Dateiname	101084MRR2015_06_18_08

Beschreibung / Blickrichtung	Detail von Figur 3, Holzbefund am Rankenanfang

Im zugrundeliegenden Putz haben sich grobe Einschlüsse erhalten: Hier zeigt sich ein größeres Holzstückchen, das in den Putz hereingeraten war und nun freiliegt, da die Putz- und Tüncheschichten, die darüber lagen, abgefallen sind.
