FOTODOKUMENTATION

Straße	Kirchkamp 1	
Kulturobjekt	Ev. Kirche St. Urbanus	
KLARA-ID	101084 (Wandmalerei)	
Autor	Foto Skriver, Text Skriver	
Aufnahmeart	digital	
Aufnahmedatum	18.06.2015	
Fotonummer/ Dateiname	101084MRR2015_06_18_09

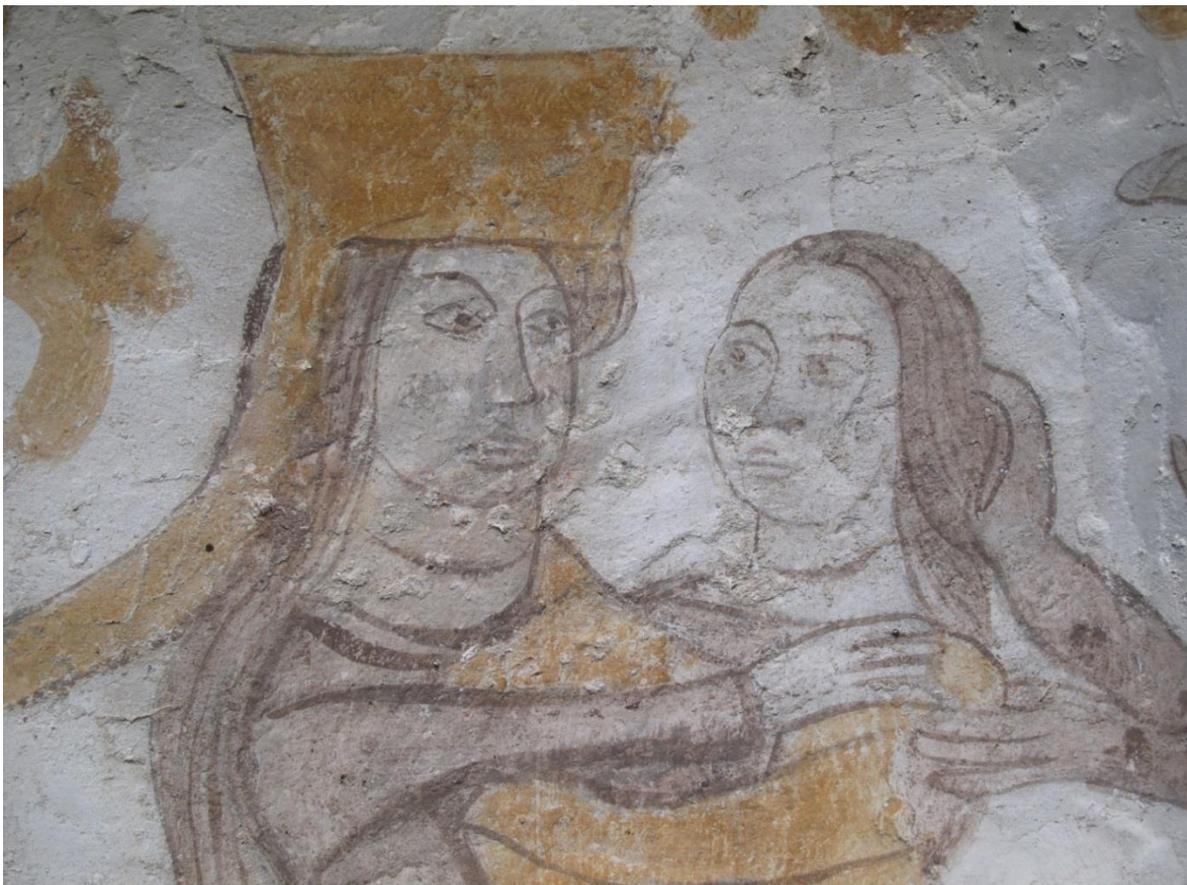
Beschreibung / Blickrichtung	Detail aus Figur 4: Die Köpfe des lasterhaften Paares

Die Personifikation des Lasters wird hier gezeigt. Zu sehen sind die Köpfe der verheirateten Frau mit langem, wallenden Gewand und einer Art Haube (Schappel), die den kleineren Mann umarmt und an sich zieht. Bei dem hellen, herabfallenden Band wird es sich um das Gebende handeln, ein seit dem 12. Jahrhundert um das Kinn gezogenes Band, das von verheirateten Frauen unter dem Schappel (einem kranzähnlichem Kopfschmuck) getragen wurde. Es durfte nicht gelockert werden, darauf stand sogar Strafe. Seine Lockerung steht hier wohl sinnbildlich für die Lockerung der Sitten. An der Lasterhaftigkeit des Geschehens lassen die nebenstehenden Monster keinen Zweifel, die helfend Hand anlegen. Auch hier ist der Originalbestand nur sehr schwer von den Ergänzungen zu unterscheiden. Gerade im Bereich der Köpfe hat Restaurator Goege viele Linien nachgezogen. Die Arme, große Teile der Gewänder und die Monster sind wiederum gut überliefert (siehe Bestandskartierung).

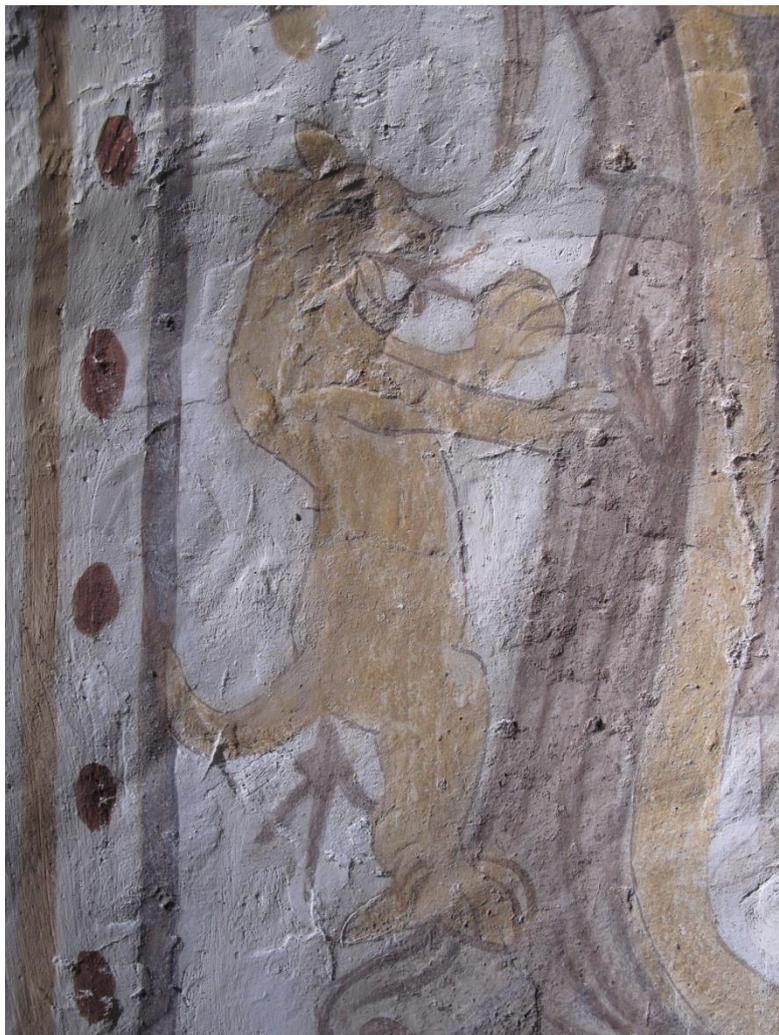
Beschreibung / Blickrichtung	Detail von Figur 4, linkes Monster

Auch das linke bärenähnliche Monster zeigt noch überwiegend Originalsubstanz. Selbst die feinen Konturen sind noch ursprünglich. Sie bestehen aus glatten Linien und nicht aus zotteligem Fell, wie Kirchenmaler Streil in seiner Abbildung nach Aufdeckung (abgebildet bei Ludorff 1905) glauben macht. Die Monster sind nicht nur böse, sie stinken auch aus allen Körperöffnungen, wie die Strichbündel verdeutlichen.

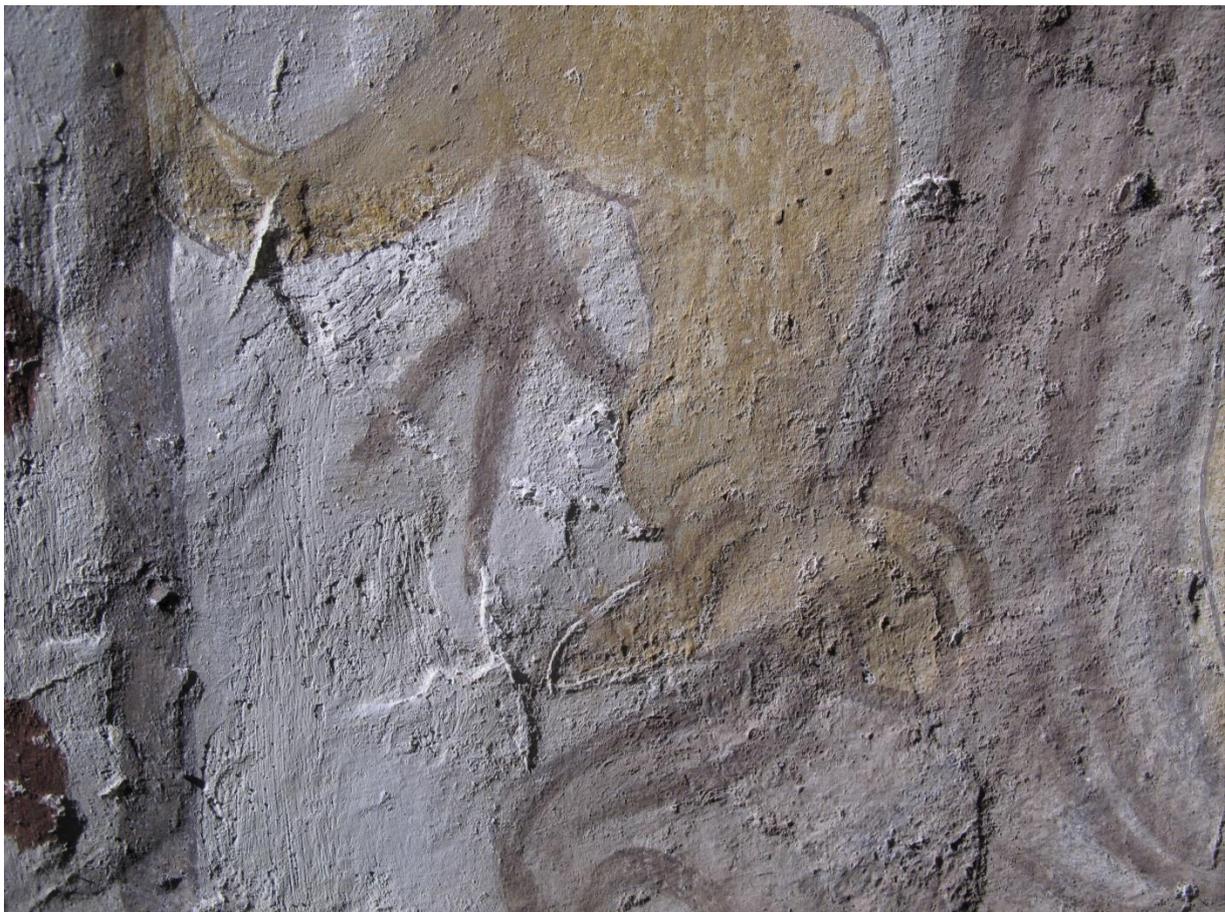
Beschreibung / Blickrichtung	Detail von Figur 4, linkes Monster

An der rechten Bärenpranke, die sich in das Gewand der Frau krallt, zeigt sich noch eine Ritzlinie im Putz an der hinteren Krallen. Dies ist ein Beleg für die Ausführung der Malerei im Baufortgang, als der Putz noch feucht war. Wenn zwischen dem Auftrag der Tünche als Malgrund und dem Auftrag des Putzes viel Zeit gelegen hätte, wäre eine solche Ritzung nicht mehr möglich ohne die Putzhaut stärker zu verletzen (weitere Ritzlinien siehe Kartierung Heiling).
