FOTODOKUMENTATION

Ort-Ortsteil	59505 Bad Sassendorf-Weslarn

Straße	Kirchkamp 1	
Kulturobjekt	Ev. Kirche St. Urbanus	
KLARA-ID	101084 (Wandmalerei)	
Autor	Heiling	
Aufnahmeart	digital	
Aufnahmedatum	Juni 2015	
Fotonummer/ Dateiname	101084MRR2014_09_17_86

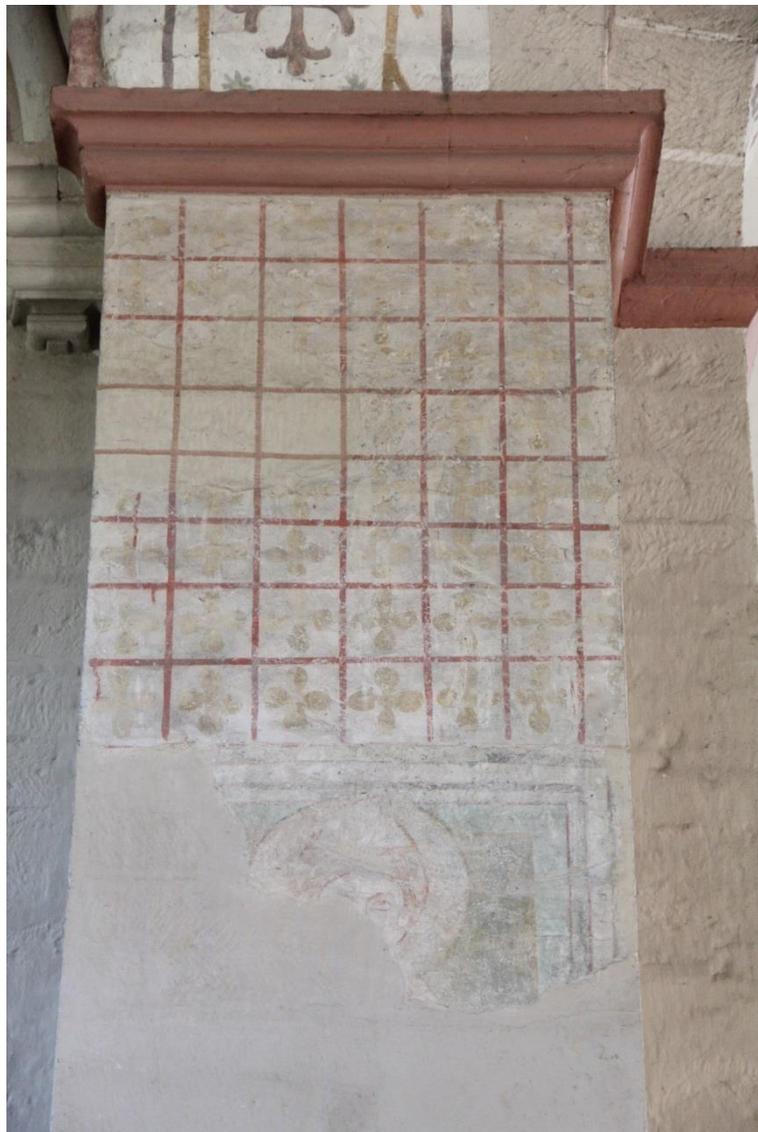
Beschreibung / Blickrichtung	Teppichmalerei und Kopffragment auf dem Nordostpfeiler neben der Nordapsis

Gesamtaufnahme der Malerei auf dem Pfeiler. Das Quadratnetz wurde per Augenmaß aufgetragen. Die entstandenen Vierecke sind unterschiedlich groß.

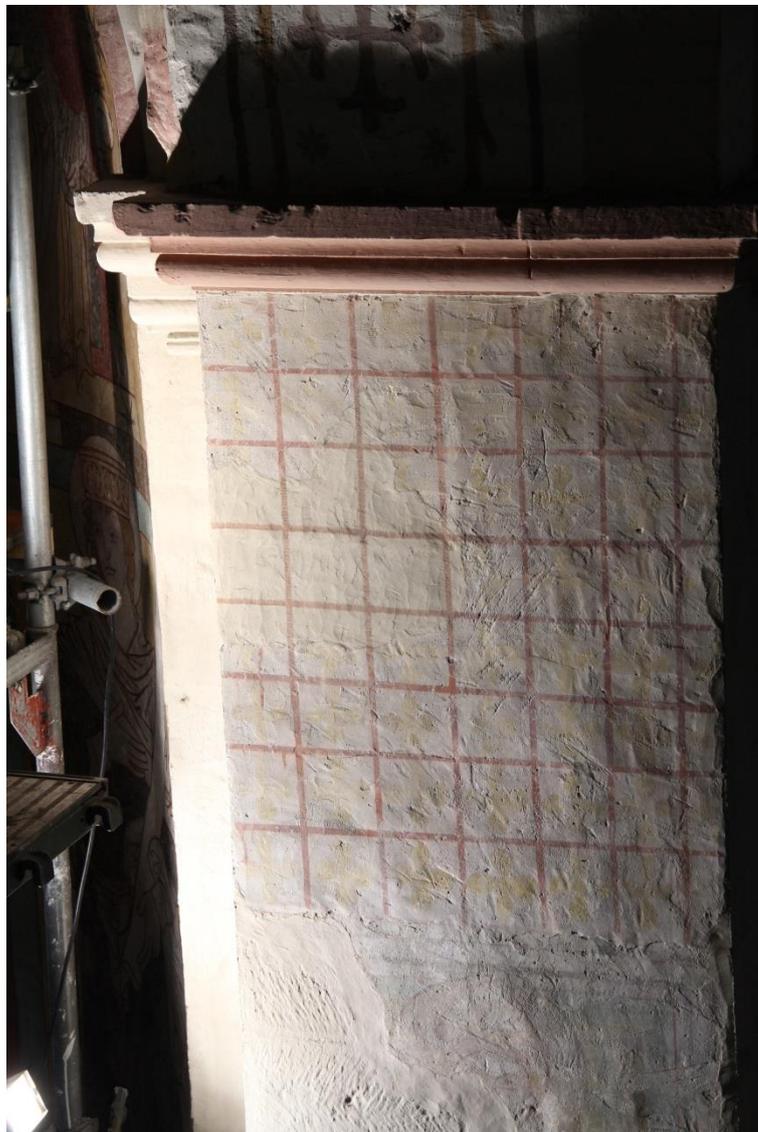
Beschreibung / Blickrichtung	Teppichmalerei und Kopffragment auf dem Nordostpfeiler neben der Nordapsis im Streiflicht

Gesamtaufnahme der Malerei auf dem Pfeiler. Im Streiflicht ist die Putzgrenze zwischen Teppich und figürlicher Malerei deutlich zu erkennen. Beide Malereien sind jedoch als Fresko angelegt und gleichzeitig entstanden. (vgl. Foto: 12, Text Skriver)

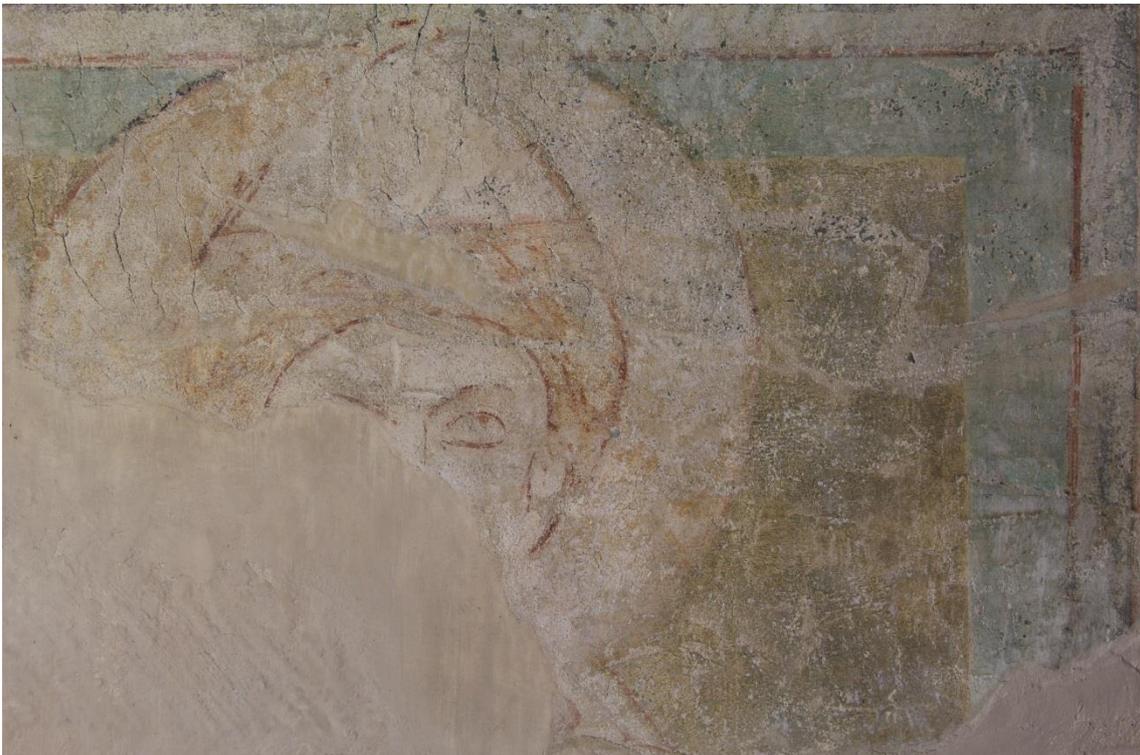
Beschreibung / Blickrichtung	Kopffragment eines Bischofs auf dem Nordostpfeiler neben der Nordapsis

Der Bischof. (vgl. Foto: 37, Skriver) ist freskal angelegt und stand vor einem ursprünglich blauen Hintergrund, von dem sich nur noch die ockerfarbene Untermalung erhalten hat. Dies ist eine Parallele zur Nordapsis, obwohl dort auf einer Kalktünche gemalt wurde.

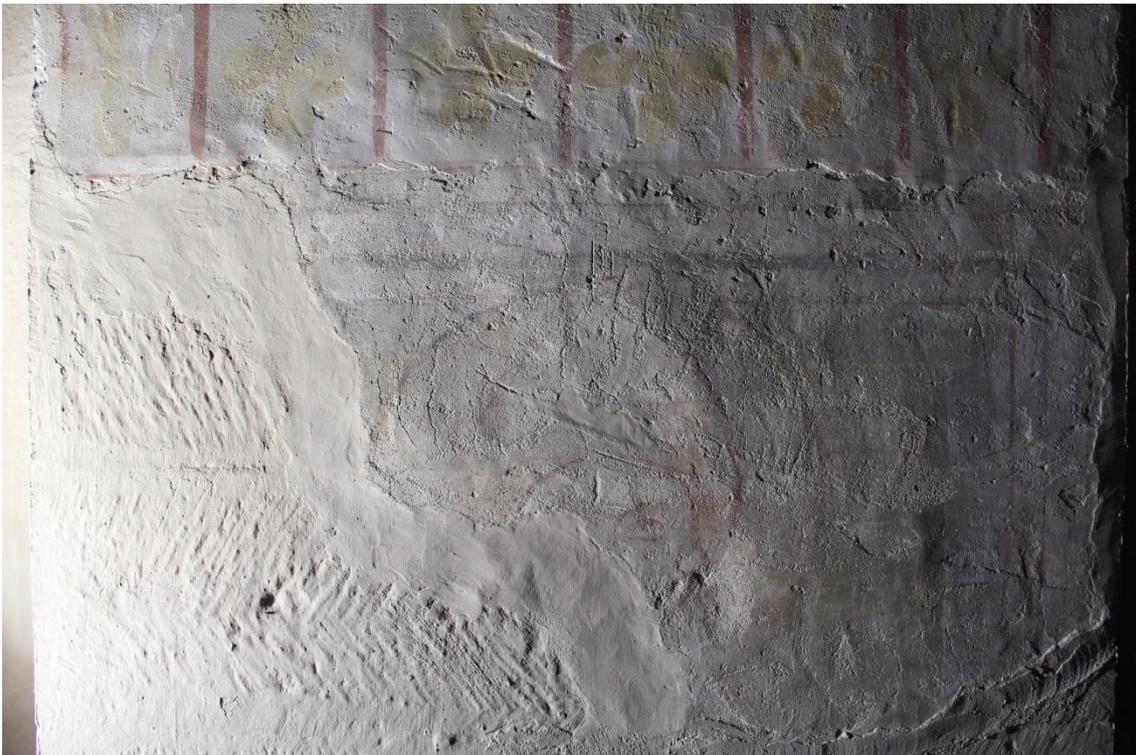
Beschreibung / Blickrichtung	Kopffragment eines Bischofs auf dem Nordostpfeiler neben der Nordapsis im Streiflicht

Verputzt wurde von unten nach oben, da an der Putzgrenze deutlich zu sehen ist, dass die obere Putzportion die Untere überlappt. Teppichmalerei und Figur wurden jedoch in einem Malprozess ausgeführt.

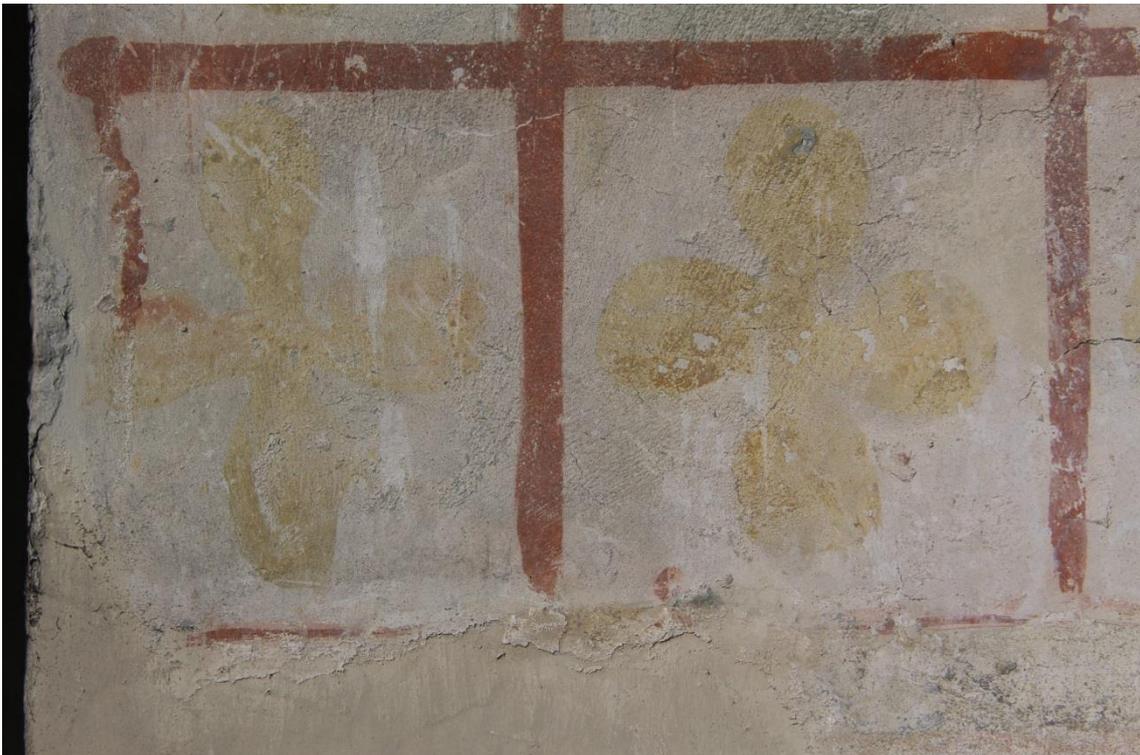
Beschreibung / Blickrichtung	Detail der Teppichmalerei auf dem Nordostpfeiler neben der Nordapsis

Die ockerfarbenen Vierpasse wurden frei Hand in die Rechtecke gemalt. Eine Läuferspur links vom Malprozess hat sich erhalten.

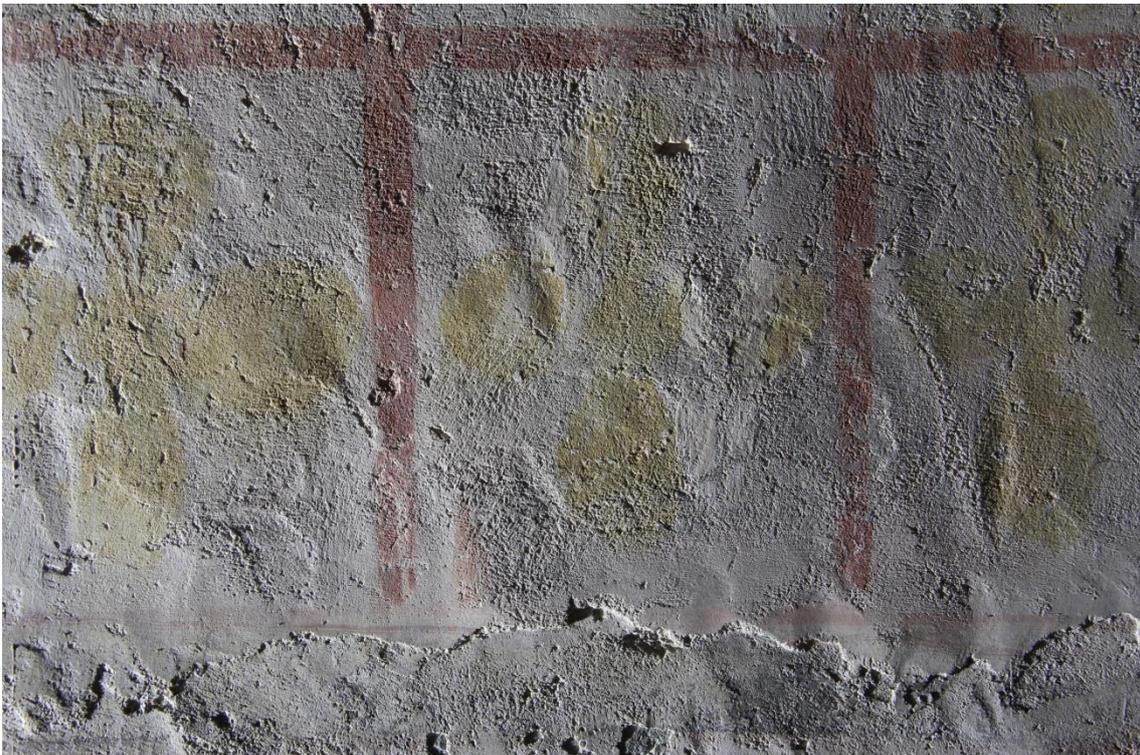
Beschreibung / Blickrichtung	Detail der Teppichmalerei auf dem Nordostpfeiler neben der Nordapsis im Streiflicht

Ziehspuren vom Glätten und Verdichten des Putzes sind an der Freskooberfläche sichtbar. Dort hat sich Kalkbindemittel angereichert. Auch die Putzgrenze unterhalb der Teppichmalerei ist zu sehen.

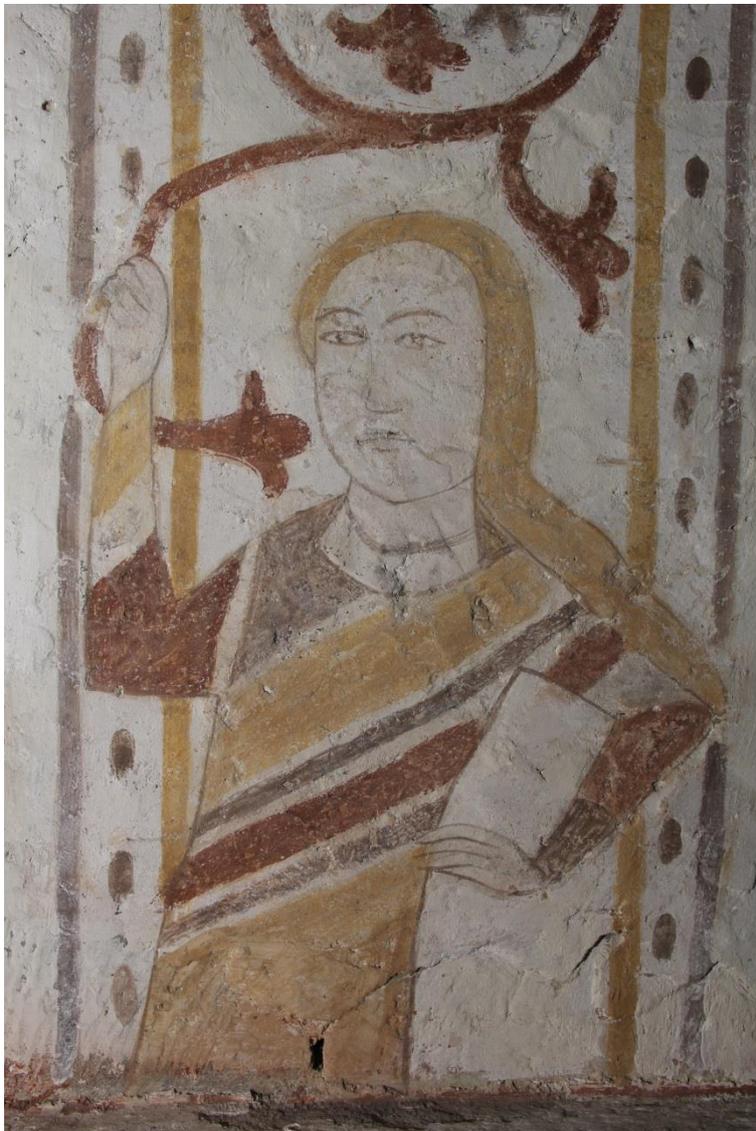
Beschreibung / Blickrichtung	Figur 2: Rankenfigur, Mittelschiff, Ostjoch, südlicher Scheidbogen, Westseite über dem Kämpfer

Gesamtaufnahme der Rankenfigur im Auflicht.

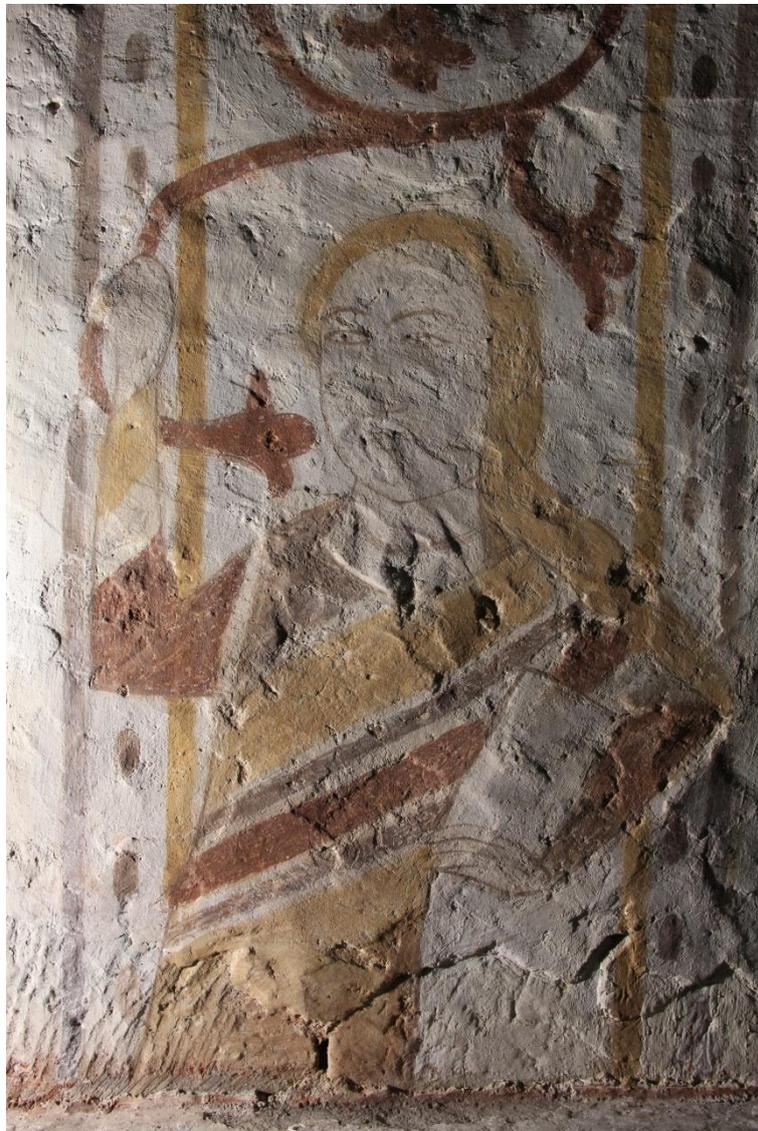
Beschreibung / Blickrichtung	Figur 2: Mittelschiff, Ostjoch, südlicher Scheidbogen, Westseite über dem Kämpfer

Gesamtaufnahme im Streiflicht. Der Putz ist nur grob geglättet. Die Oberfläche ist daher sehr buckelig. Kurz über dem Kämpfer bricht der Putz ab (Putzkante).

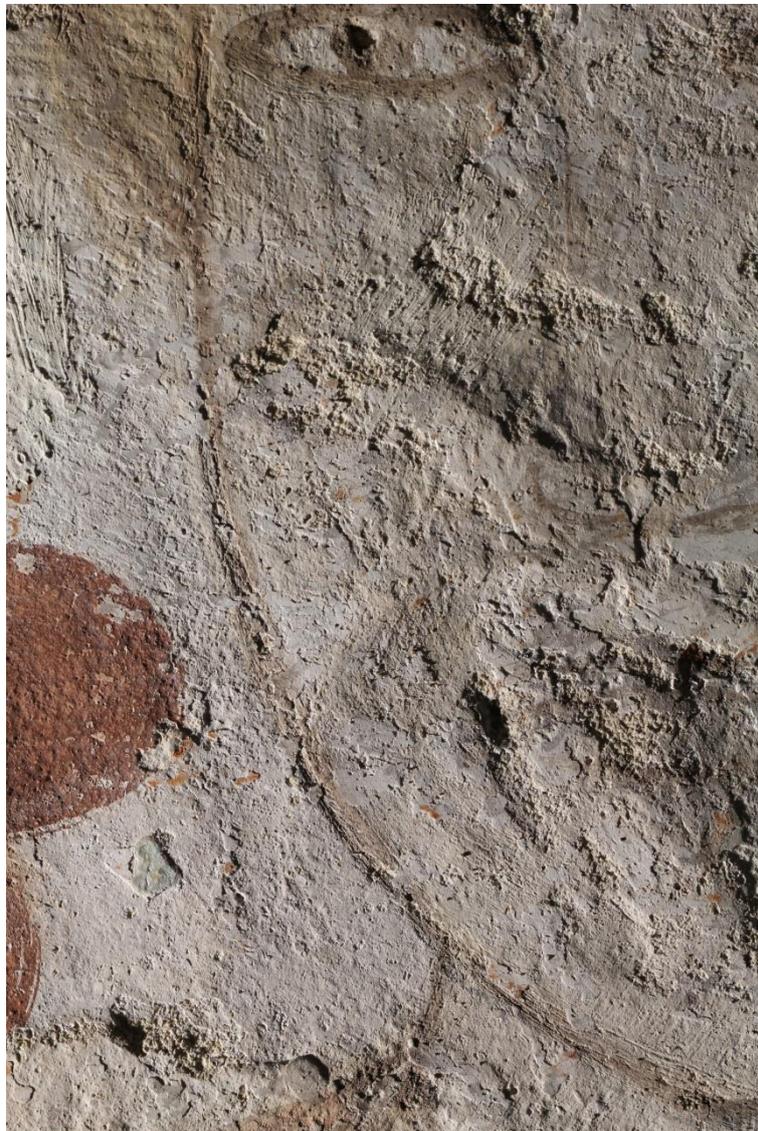
Beschreibung / Blickrichtung	Figur 2: Detail des Gesichts im Streiflicht

Diese mit dem Pinsel ausgeführte Ritzung als Vorzeichnung des Gesichts geht bis in den Putz. Daher muss der Putz zumindest am Anfang des Malprozesses noch etwas feucht gewesen sein. Der Verputz der Gewölbe und die dekorative Malerei gehören daher zeitlich eng zusammen.

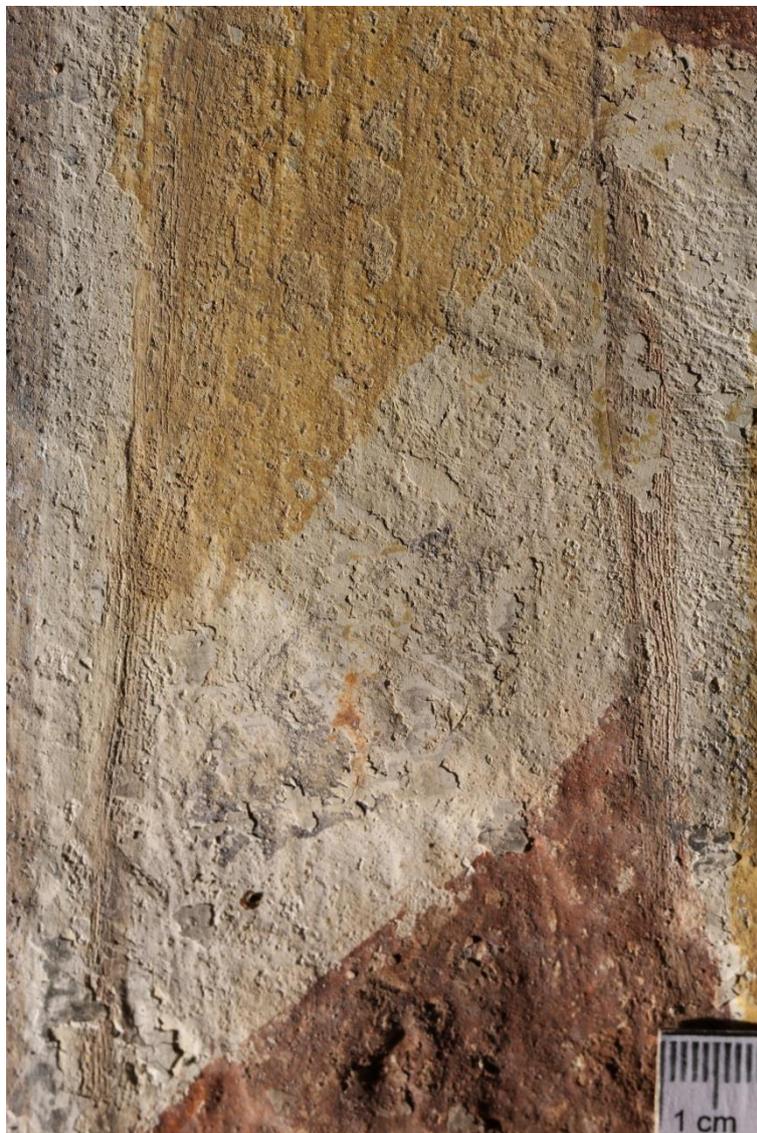
Beschreibung / Blickrichtung	Figur 2: Detail des linken Ärmels im Streiflicht

Auch hier ist die Ritzung mit dem Pinsel in die noch feuchte Kalktünche gut nachzuvollziehen. Die einzelnen Pinselhaare sind zu erkennen.

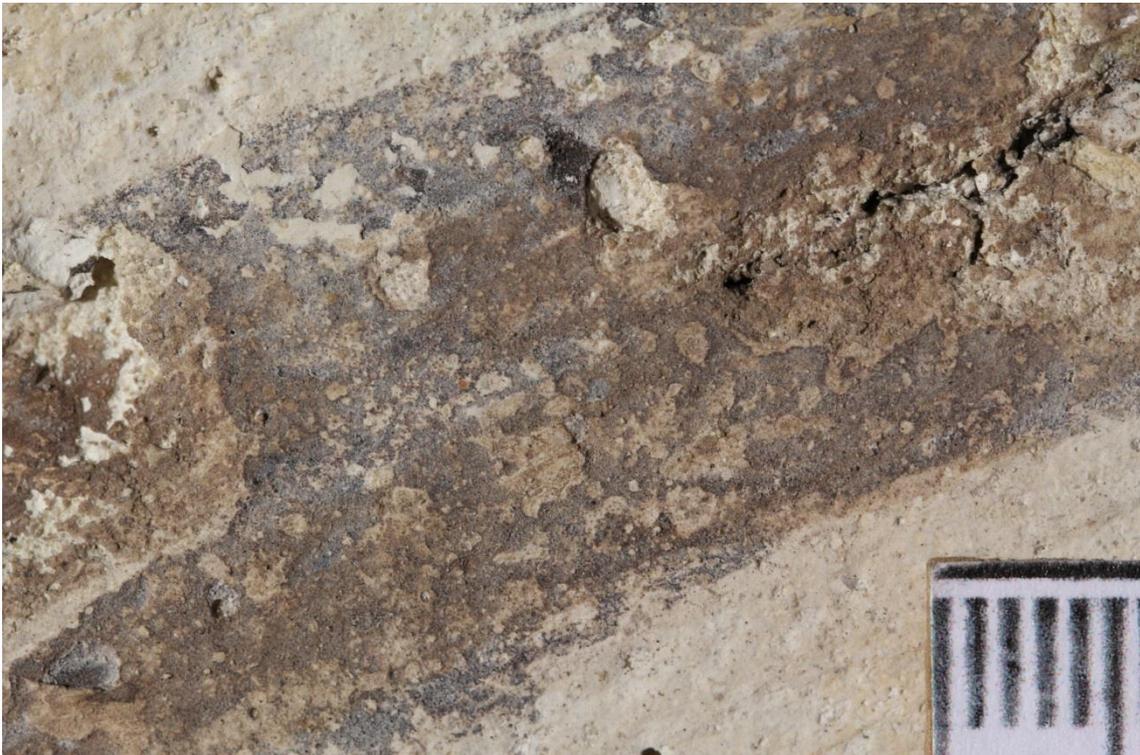
Beschreibung / Blickrichtung	Figur 2: Detail des Gewandes

Makroaufnahme der Gewandkontur. Das Original liegt teilweise frei und ist eher grau, die Übermalung aus den 1950er Jahren ist bräunlich.

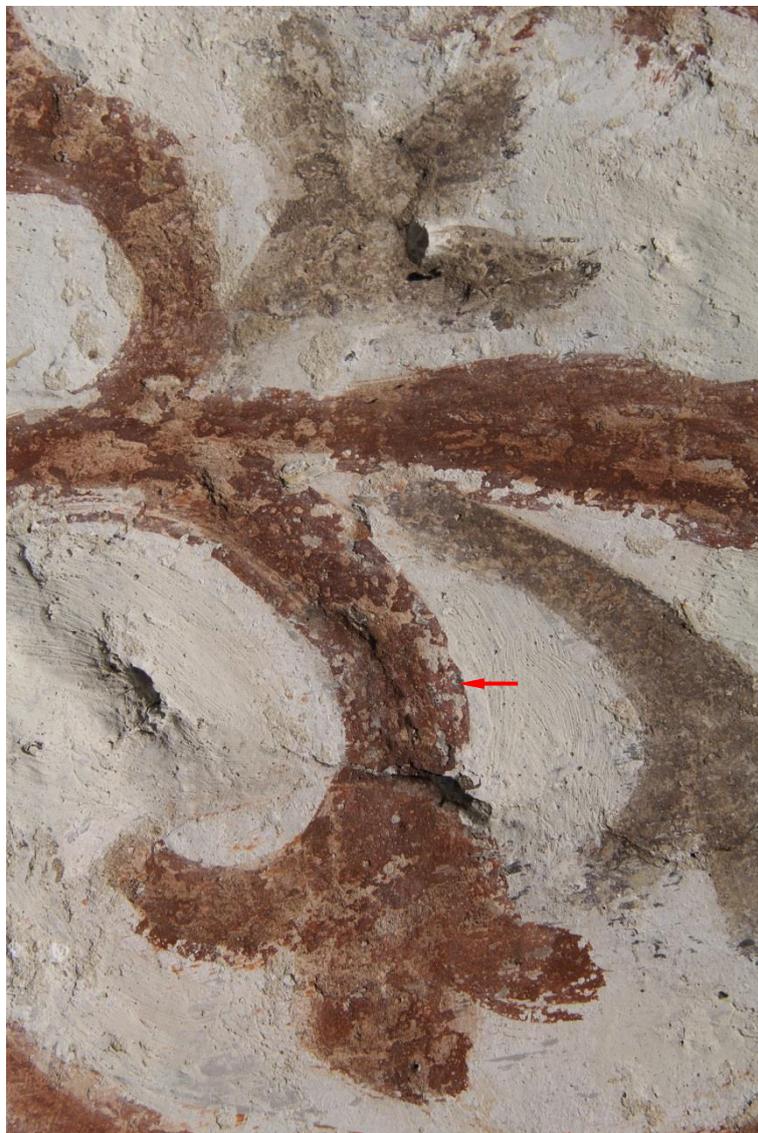
Beschreibung / Blickrichtung	Figur 2: Detail der Ranke über der Figur

Auch hier sind Original und Übermalung gut voneinander zu trennen. Die Retusche geht großzügig über das Original hinweg, welches darunter aber noch hervorsieht.

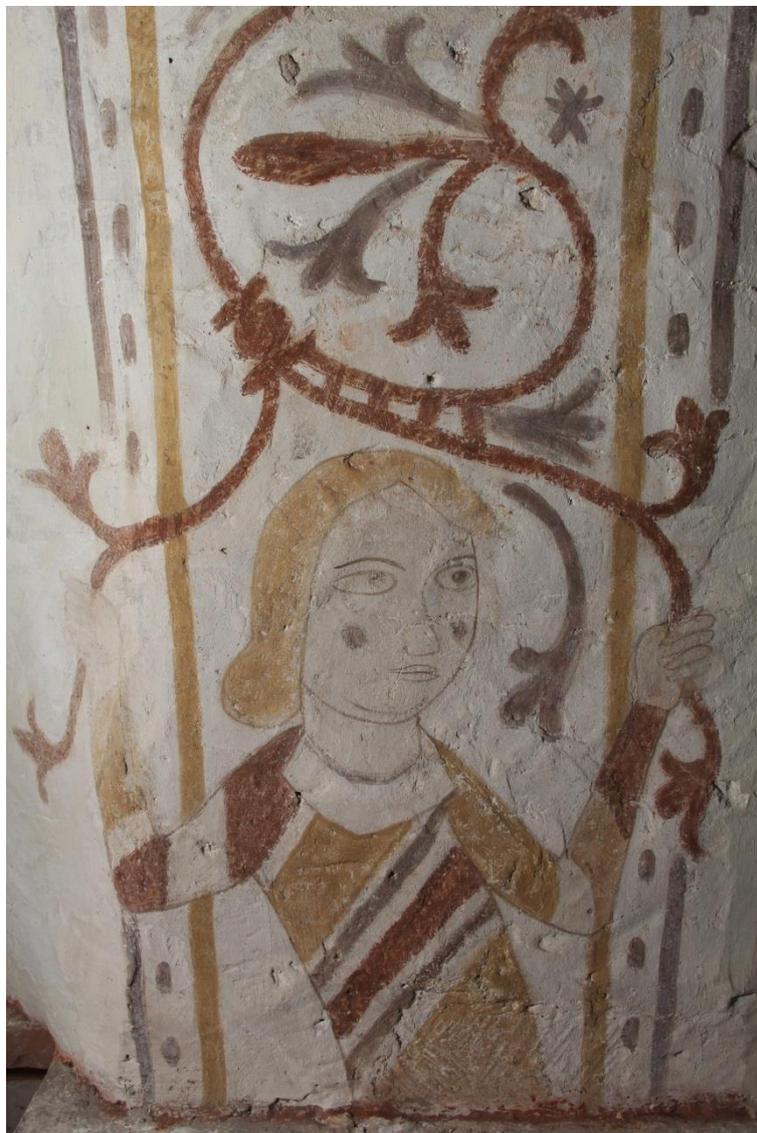
Beschreibung / Blickrichtung	Figur 3, Rankenfigur, Mittelschiff, Ostjoch, südlicher Scheidbogen, Bogenstück über dem Kämpfer

Gesamtaufnahme der Rankenfigur im Auflicht.

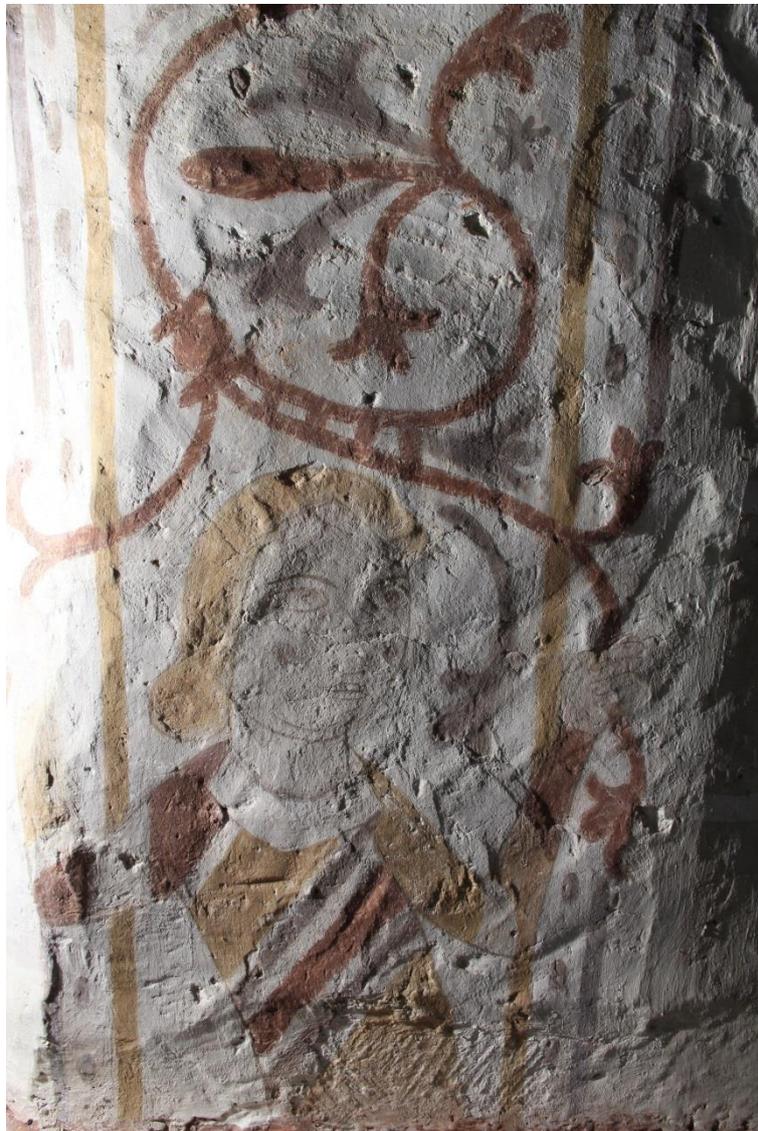
Beschreibung / Blickrichtung	Figur 3, Mittelschiff, Ostjoch, südlicher Scheidbogen, Bogenstück über dem Kämpfer

Gesamtaufnahme im Streiflicht. Auch hier wurde die Putzoberfläche sehr großzügig geglättet. Sehr große Steinzuschläge sind zu erkennen.

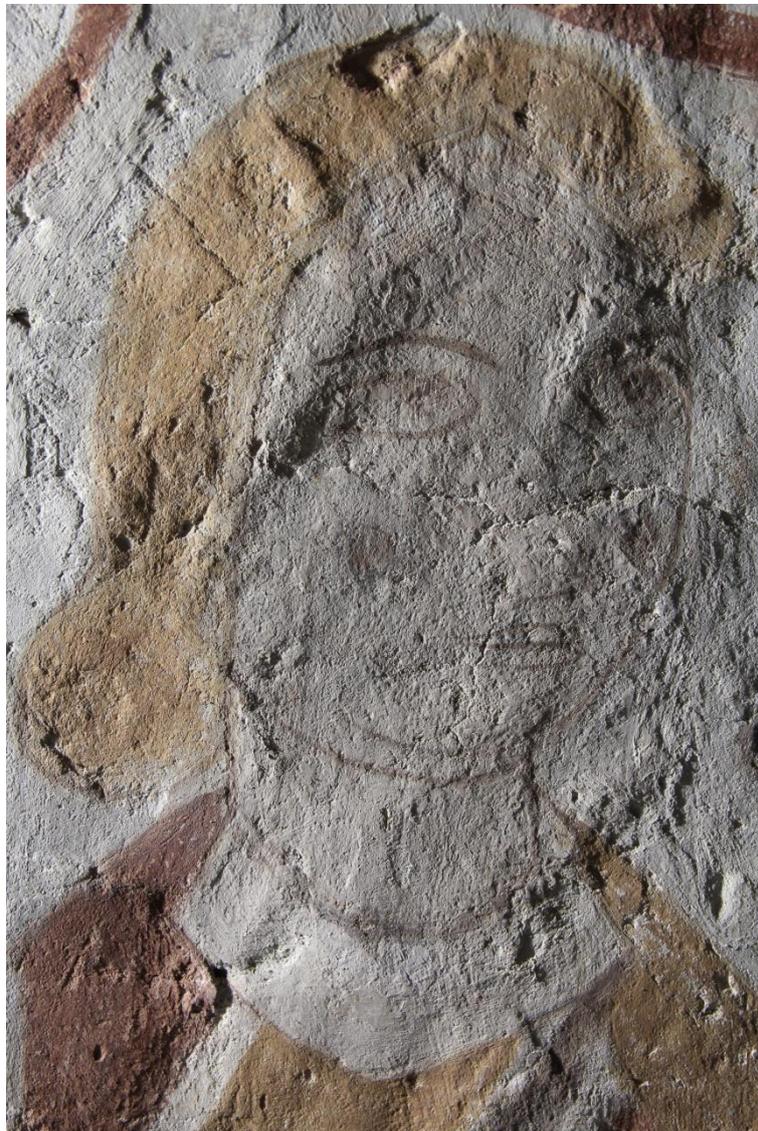
Beschreibung / Blickrichtung	Figur 3, Detail des Gesichts im Streiflicht

Auch bei dieser Figur wurden Bereiche des Gesichts mit dem trockenen Pinsel in die noch feuchte Kalktünche vorgezeichnet, wodurch sich eine Art Ritzung ergeben hat. Diese geht hier aber nicht bis in den feuchten Putz, wie bei Figur 2 und 4 beobachtet.

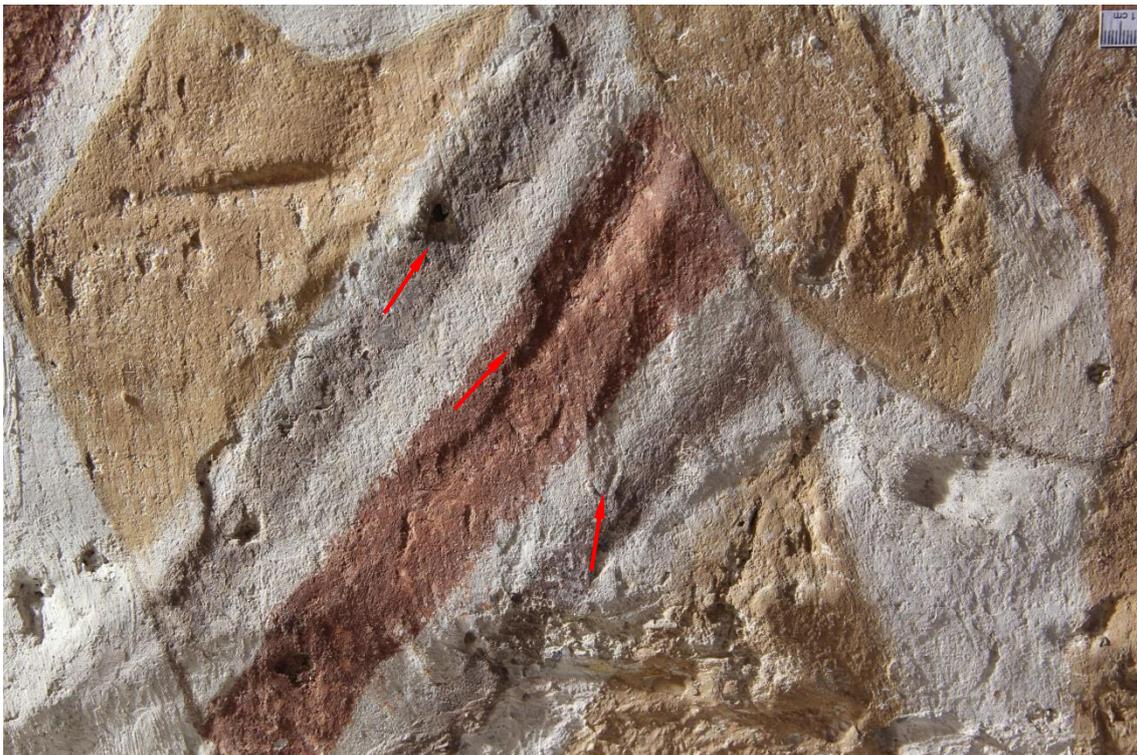
Beschreibung / Blickrichtung	Figur 3, Detail im Brustbereich im Streiflicht

Hier sind drei nebeneinander liegende, längliche Abdrücke im Putz zu beobachten. Es könnte sich um den Abdruck dreier Finger einer Hand handeln.

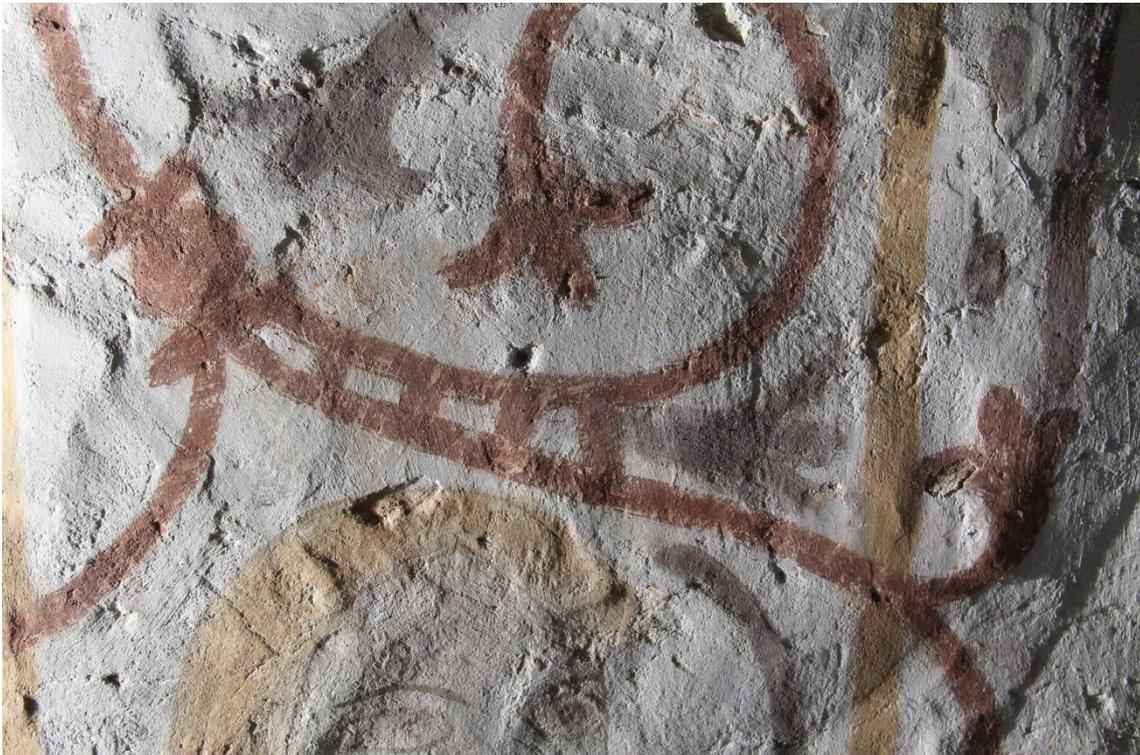
Beschreibung / Blickrichtung	Figur 3, Bereich über dem Kopf

Im Streiflicht ist die obere Putzgrenze zu erkennen. Verputzt wurde hier von unten am Kämpfer beginnend nach oben.

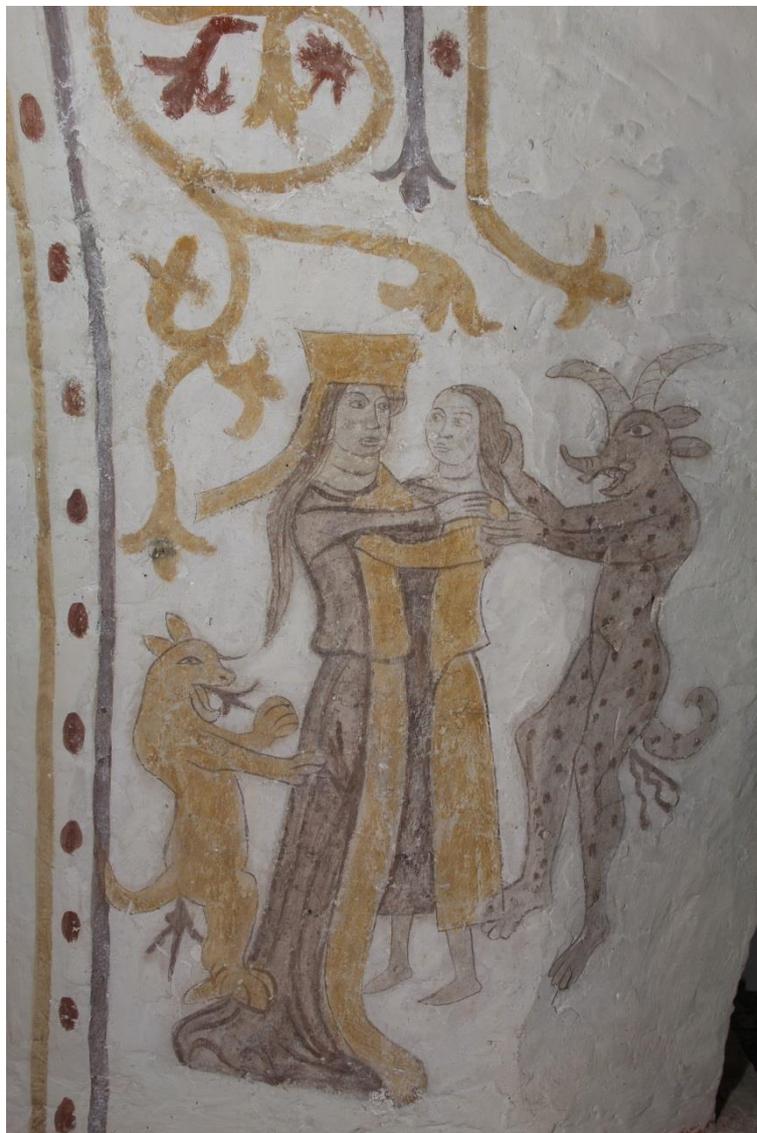
Beschreibung / Blickrichtung	Figur 4, Darstellung der Unkeuschheit, Mittelschiff, Westjoch, südlicher Scheidbogen, Westseite über dem Kämpfer

Gesamtaufnahme im Auflicht.

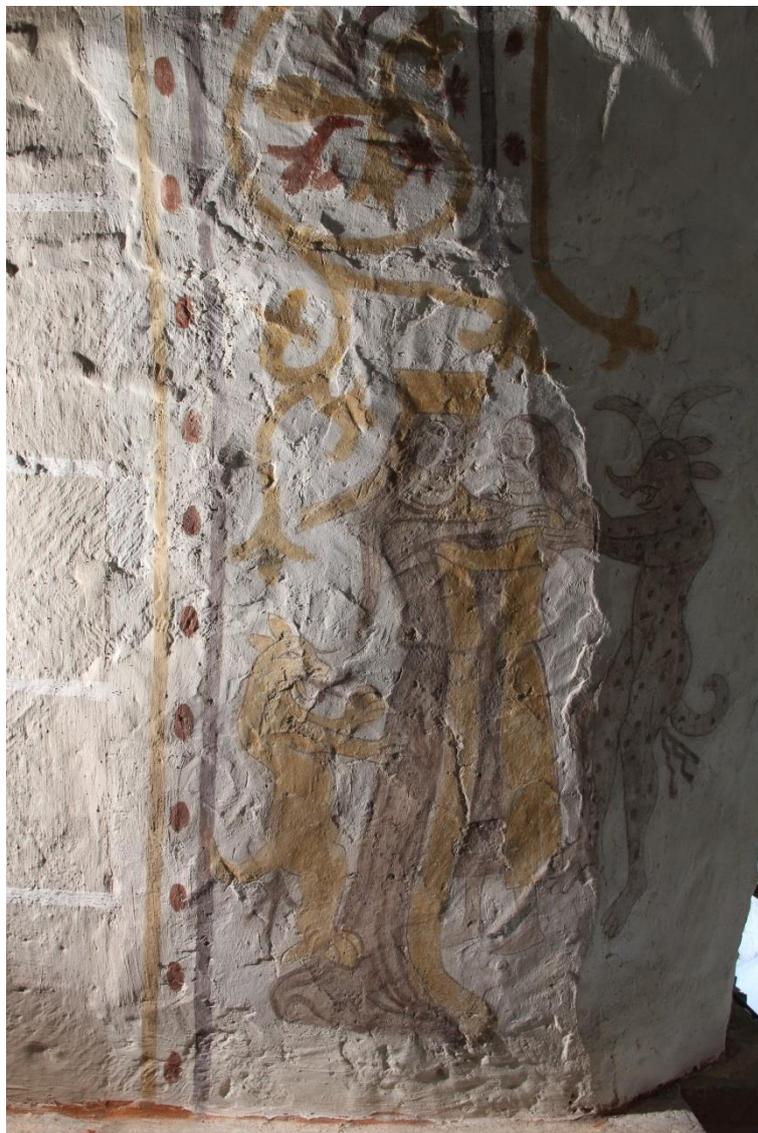
Beschreibung / Blickrichtung	Figur 4, Mittelschiff, Westjoch, südlicher Scheidbogen, Westseite über dem Kämpfer

Gesamtaufnahme im Streiflicht. Unter dieser Beleuchtung tritt die unebene Putzoberfläche zutage.

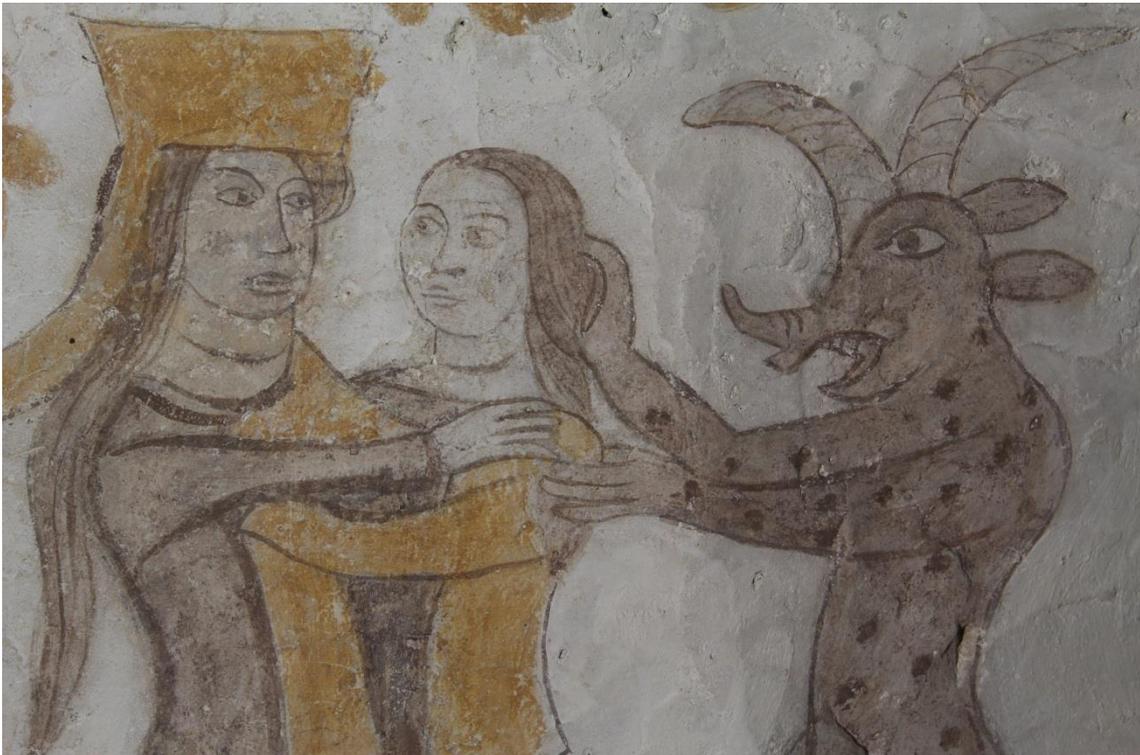
Beschreibung / Blickrichtung	Figur 4, Unkeusches Paar, Detail der Köpfe

Zur Beschreibung der Ikonographie siehe Skriver, Bild 09.

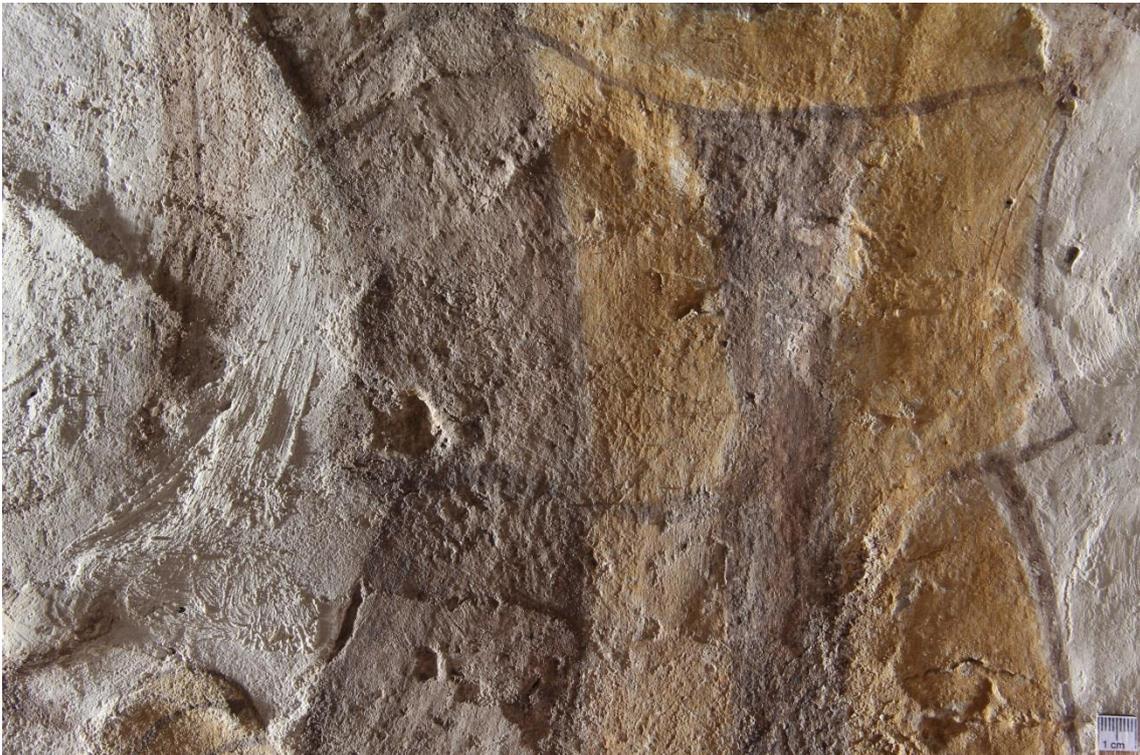
Beschreibung / Blickrichtung	Figur 4, Detail der Oberkörper im Streiflicht

Drei nebeneinander liegende Kellenabdrücke werden im Streiflicht sichtbar. Es handelt sich um eine Katzenspitzkelle mit einer Kellenspitze von 3 cm.

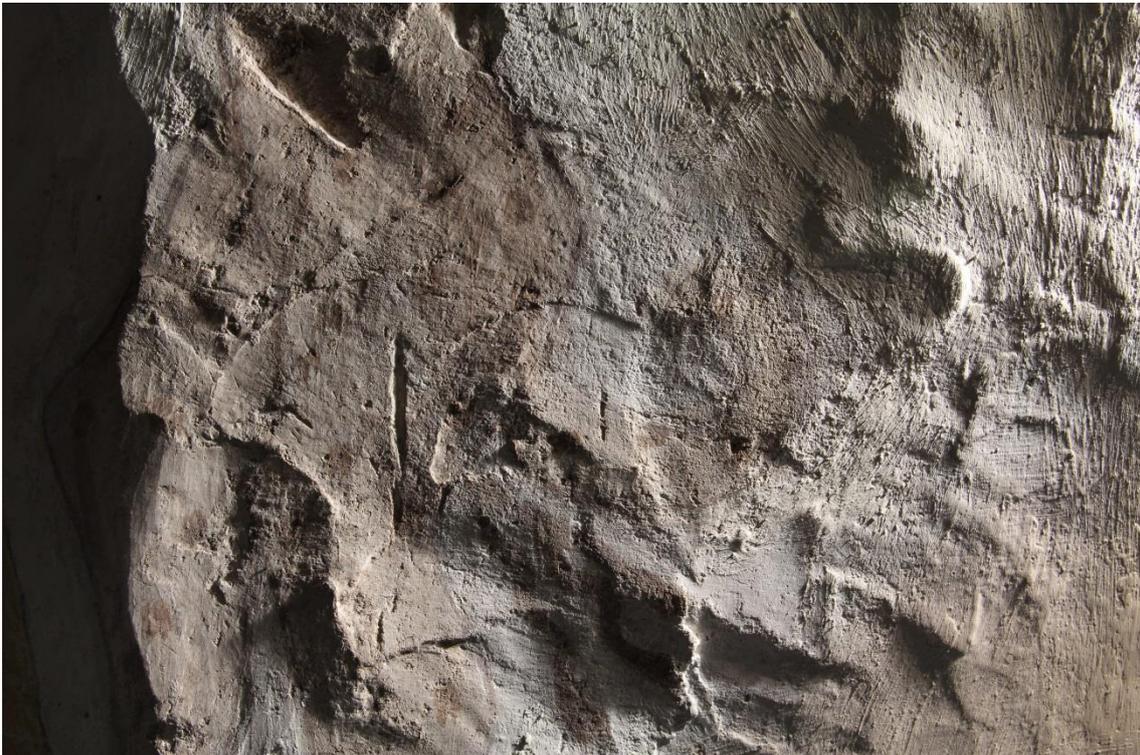
Beschreibung / Blickrichtung	Figur 4, Detail des Teufels im Streiflicht

Auch hier zeichnen sich Glättungsspuren und Kellenabdrücke in der Putzoberfläche ab.

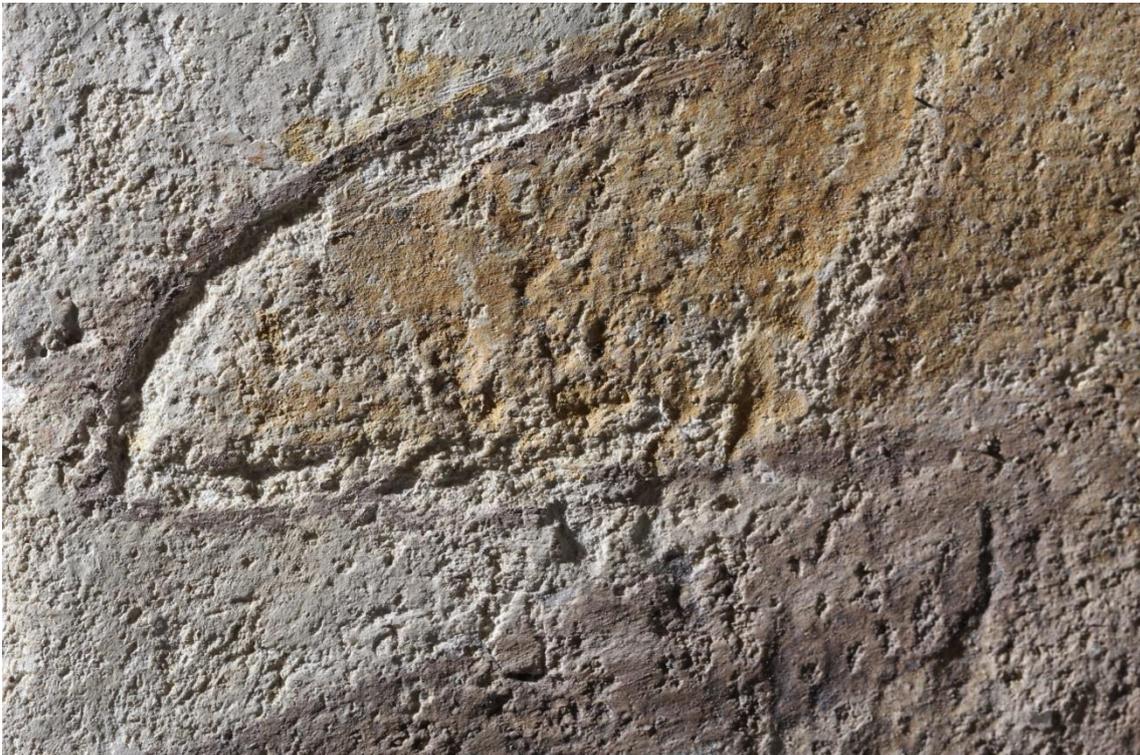
Beschreibung / Blickrichtung	Figur 4, Detail der Bärenatze links im Streiflicht

Hier ein weiterer Befund einer Vorritzung, die bis in den noch baufeuchten Putz geht. In den Tiefen der Ritzung ist der ockerfarbene Fondton eingebunden.

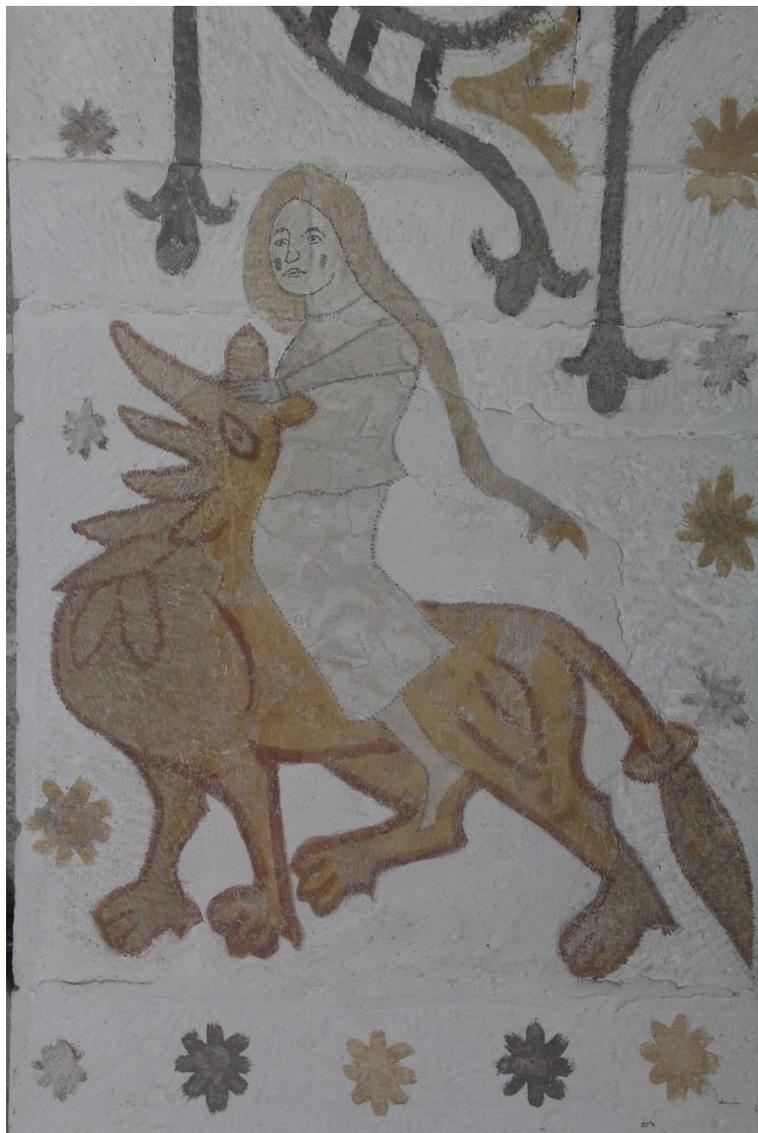
Beschreibung / Blickrichtung	Figur 5, Samson auf dem Löwen, Mittelschiff, Gurtbogen, Nordseite über dem Kämpfer

Gesamtaufnahme im Auflicht.

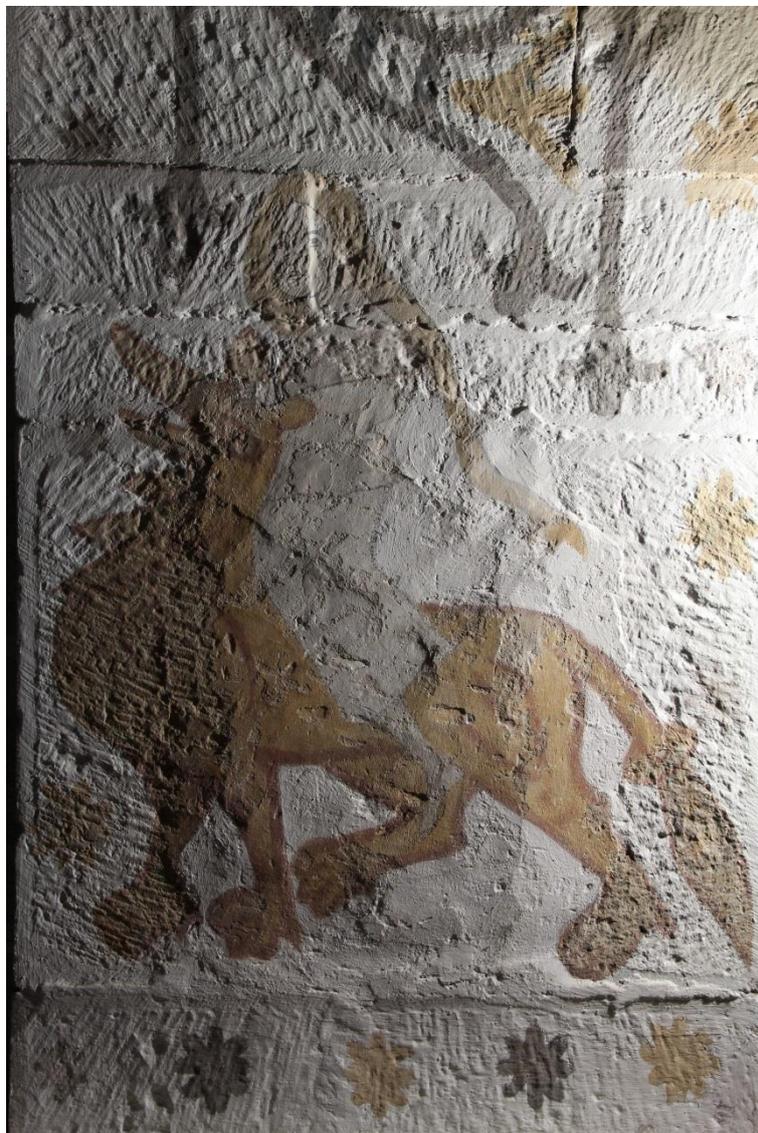
Beschreibung / Blickrichtung	Figur 5, Mittelschiff, Gurtbogen, Nordseite über dem Kämpfer

Gesamtaufnahme im Streiflicht. Hier ist zu erkennen, dass nur noch der mittlere Teil der Figur überhaupt originalen Putz hat. Da, wo die Scharrierung zu sehen ist, wurde die Figur in den 50er Jahren auf dem Stein ergänzt (vgl. Text Skriver, Bild 5).
