FOTODOKUMENTATION

Ort-Ortsteil	59505 Bad Sassendorf-Weslarn

Straße	Kirchkamp 1	
Kulturobjekt	Ev. Kirche St. Urbanus	
KLARA-ID	101084 (Wandmalerei)	
Autor	Heiling	
Aufnahmeart	digital	
Aufnahmedatum	Juni 2015	
Fotonummer/ Dateiname	101084MRR2014_09_17_86

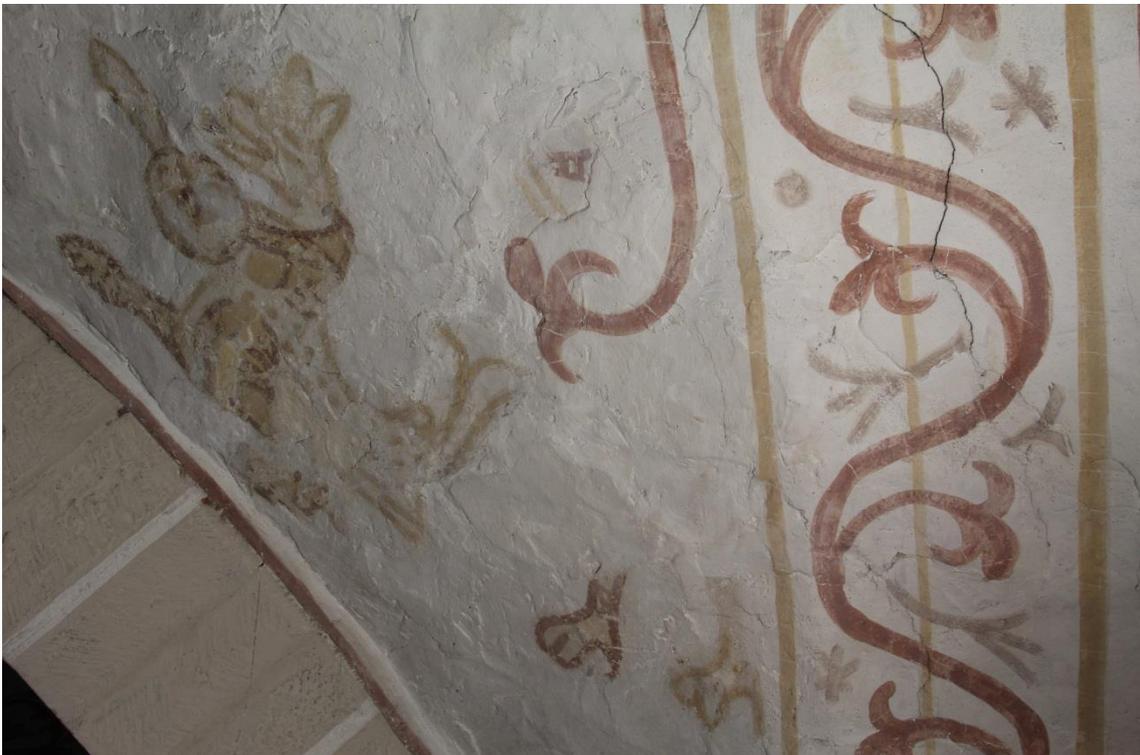
Beschreibung / Blickrichtung	Figur 6, Mittelschiff, Westjoch, Zwei Fabelwesen in der Nordkappe

Gesamtaufnahme im Auflicht.

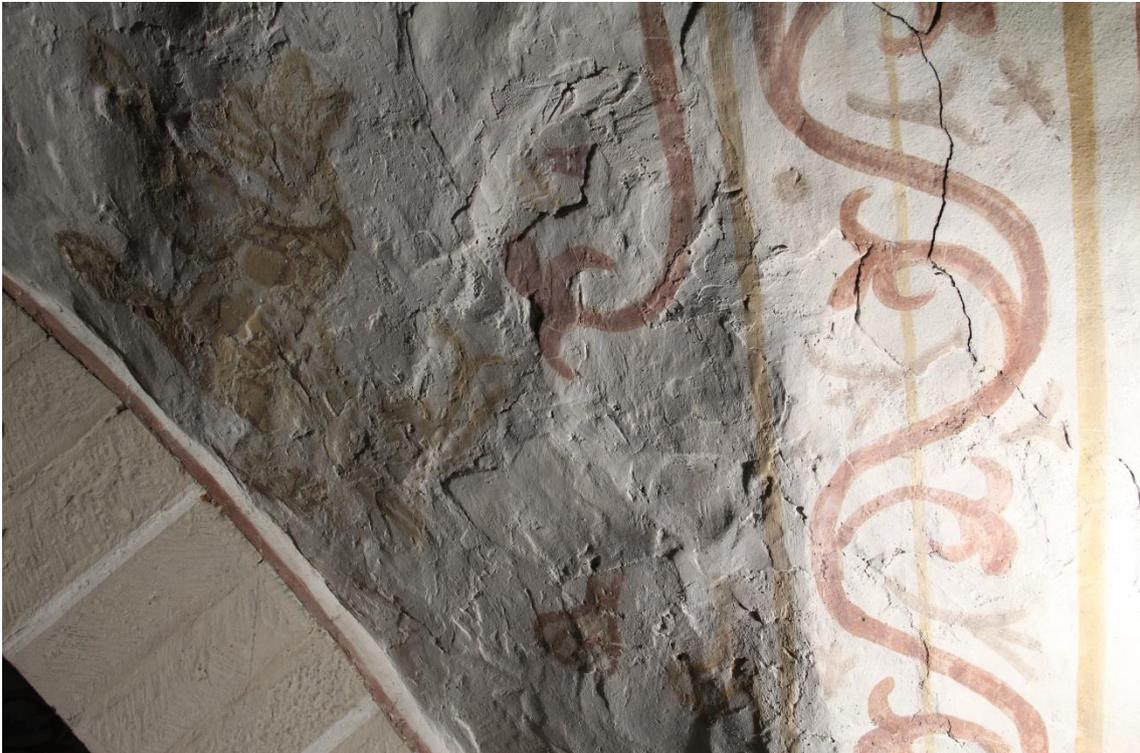
Beschreibung / Blickrichtung	Figur 6, Mittelschiff, Westjoch, Fabelwesen in der Ostkappe

Gesamtaufnahme im Streiflicht.

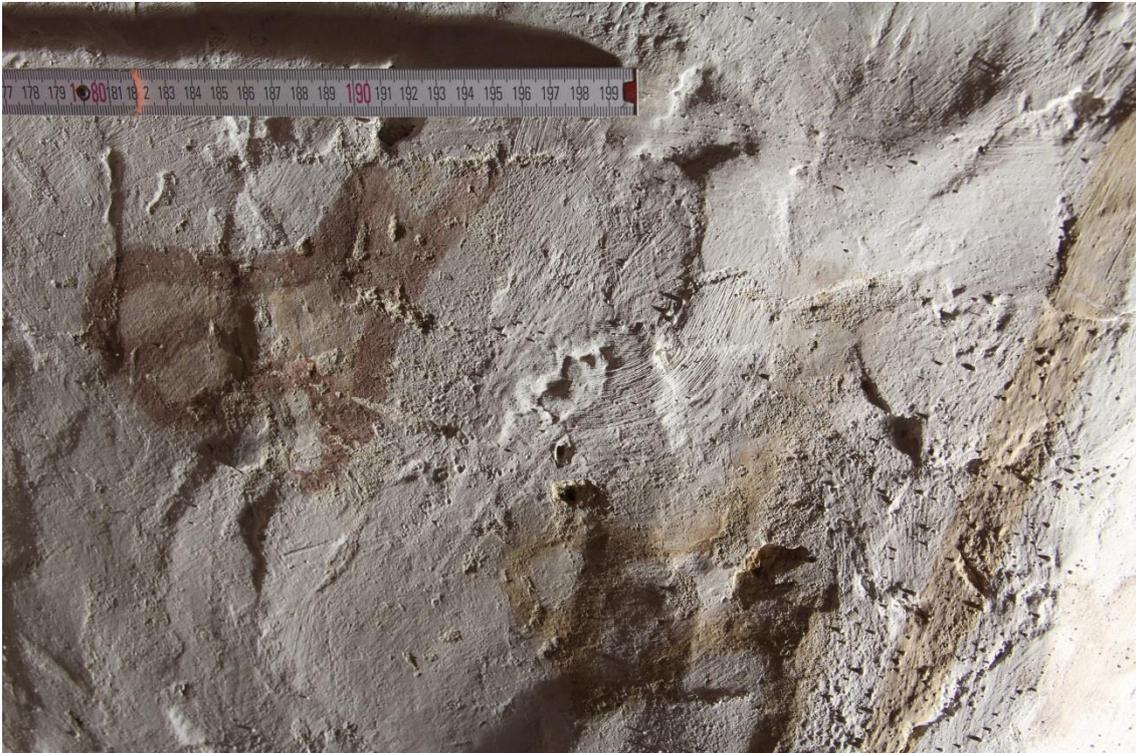
Beschreibung / Blickrichtung	Figur 6, Detail einer Tatze im Streiflicht

Hier ist ein rechteckiger Abdruck zu erkennen, der von einem Reibebrett oder ähnlichem Gegenstand stammen könnte.

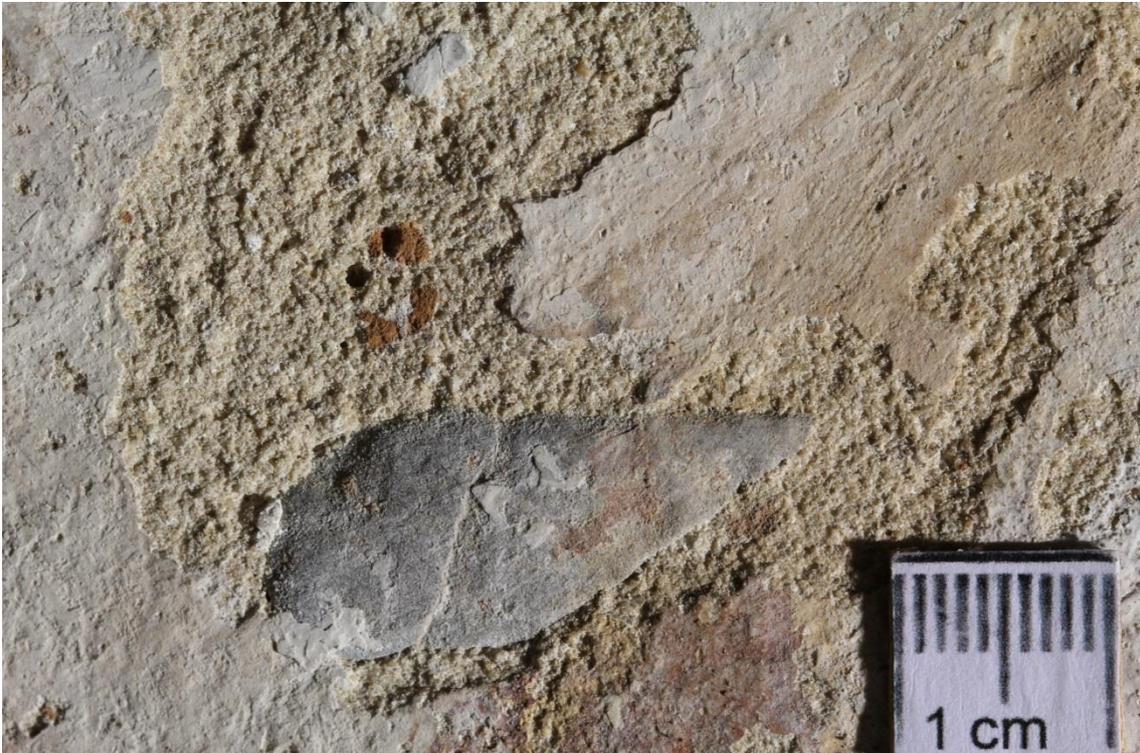
Beschreibung / Blickrichtung	Figur 6, Detail der offen liegenden Putzoberfläche

Es sind verschiedene Putzzuschläge zu erkennen: ein mehr als 2 cm großer Stein sowie Ziegelstückchen.

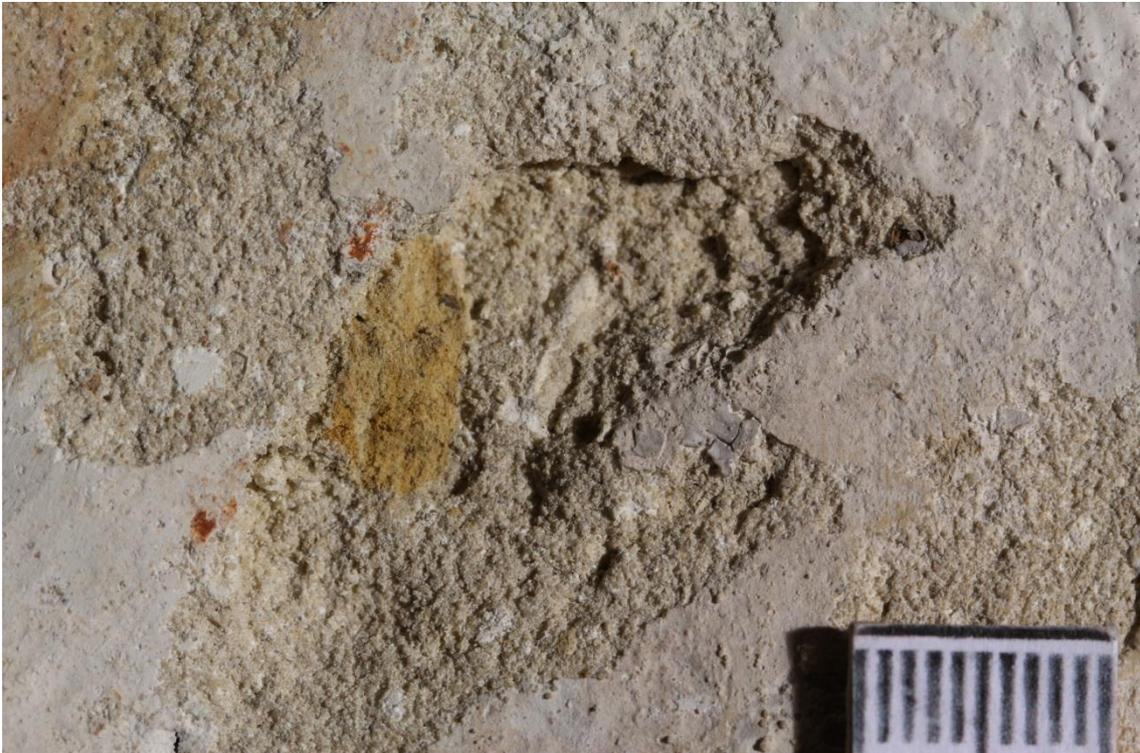
Beschreibung / Blickrichtung	Figur 6, Detail der offen liegenden Putzoberfläche

Es sind verschiedene Putzzuschläge zu erkennen: tonige Erden sowie Kalkspatzen.
