## FOTODOKUMENTATION

| Kulturobjekt | Ev. Kirche St. Urbanus | |
| KLARA-ID | 101084 (Wandmalerei) | |
| Autoren | Fotos Skriver Endnummer 1-26,<br>Fotos Heiling Endnummer 27-50, Text<br>Skriver | |

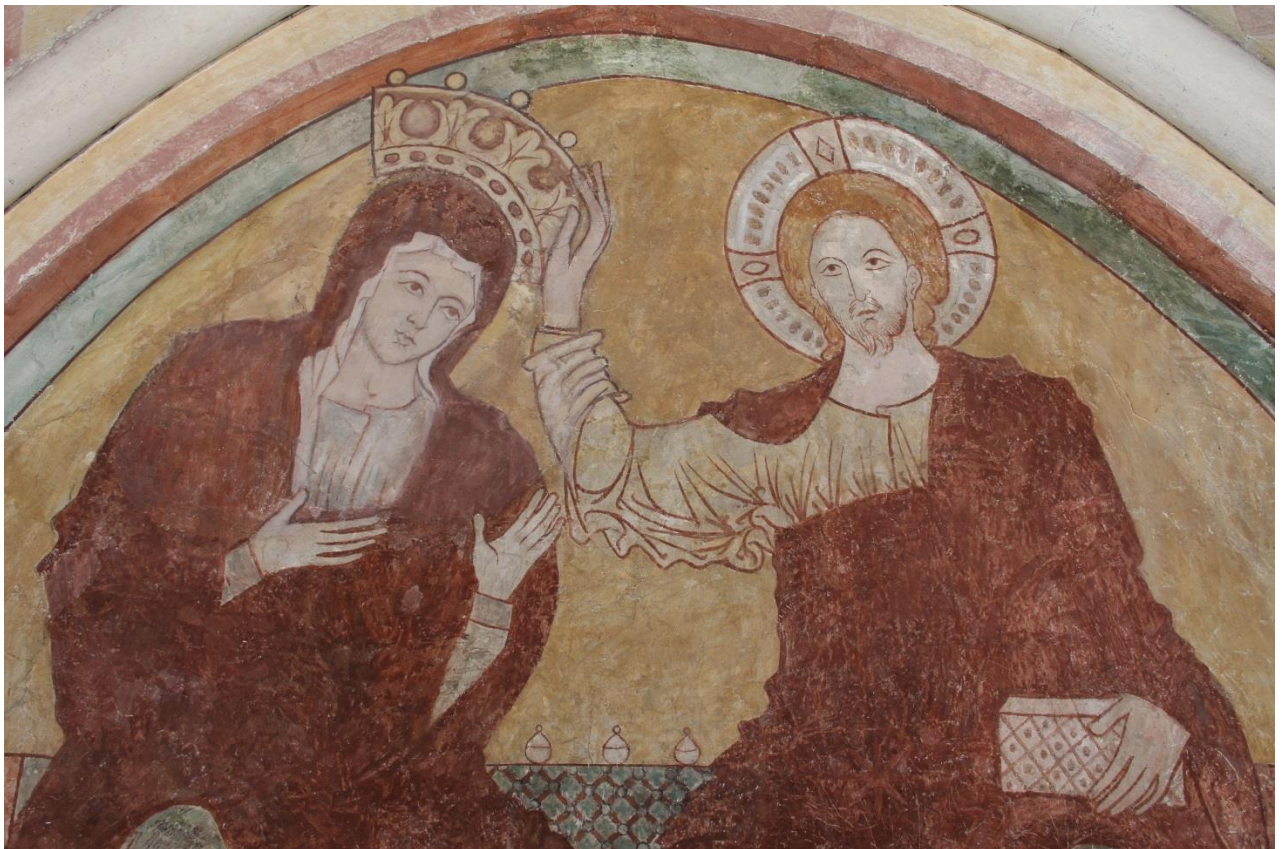
| Fotonummer/<br>Dateiname | 101084MRR2015_06_02_27 | |

| Beschreibung /<br>Blickrichtung | Oberer Teil der Marienkrönungsszene | |

Die Übermalungen von 1953, die sich noch auf der romanischen Wandmalerei befinden, orientieren sich genau am Bestand. Anders verhält es sich bei der großen Putzfehlstelle im Bereich von Schulter, Kopf und Krone Marias. Dort ist eine völlige Neuschöpfung sichtbar, die ihren ehemaligen Heiligenschein negiert und dessen oberen Teil fälschlich der Krone zuschlägt.

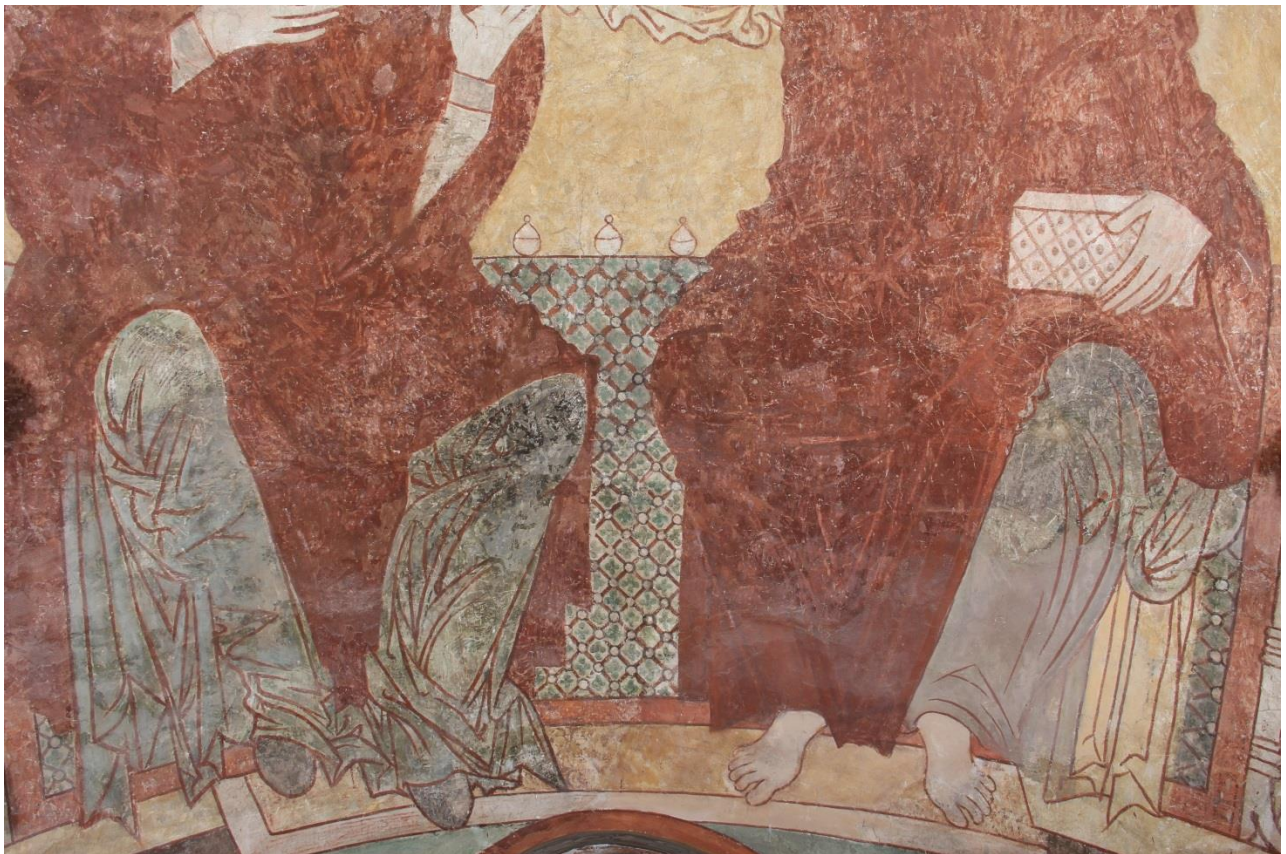
| Fotonummer/<br>Dateiname | 101084MRR2015_06_02_28. | |

| Beschreibung /<br>Blickrichtung | Unterer Teil der<br>Marienkrönungsszene | |

Die Partien der roten Mäntel zeigen einige Übermalungen. Dort fehlen bisweilen die Binnenzeichnungen. Die raffinierte Fältelung des Untergewandes Marias ist hingegen Originalbestand. Eine größere Fehlstelle befindet sich im Bereich des rechten Fußes Christi und überzieht auch noch seinen linken Unterschenkel. Die Farbigkeit an dieser Partie weicht etwas vom sonstigen Bestand ab und sie ist somit leicht auszumachen.

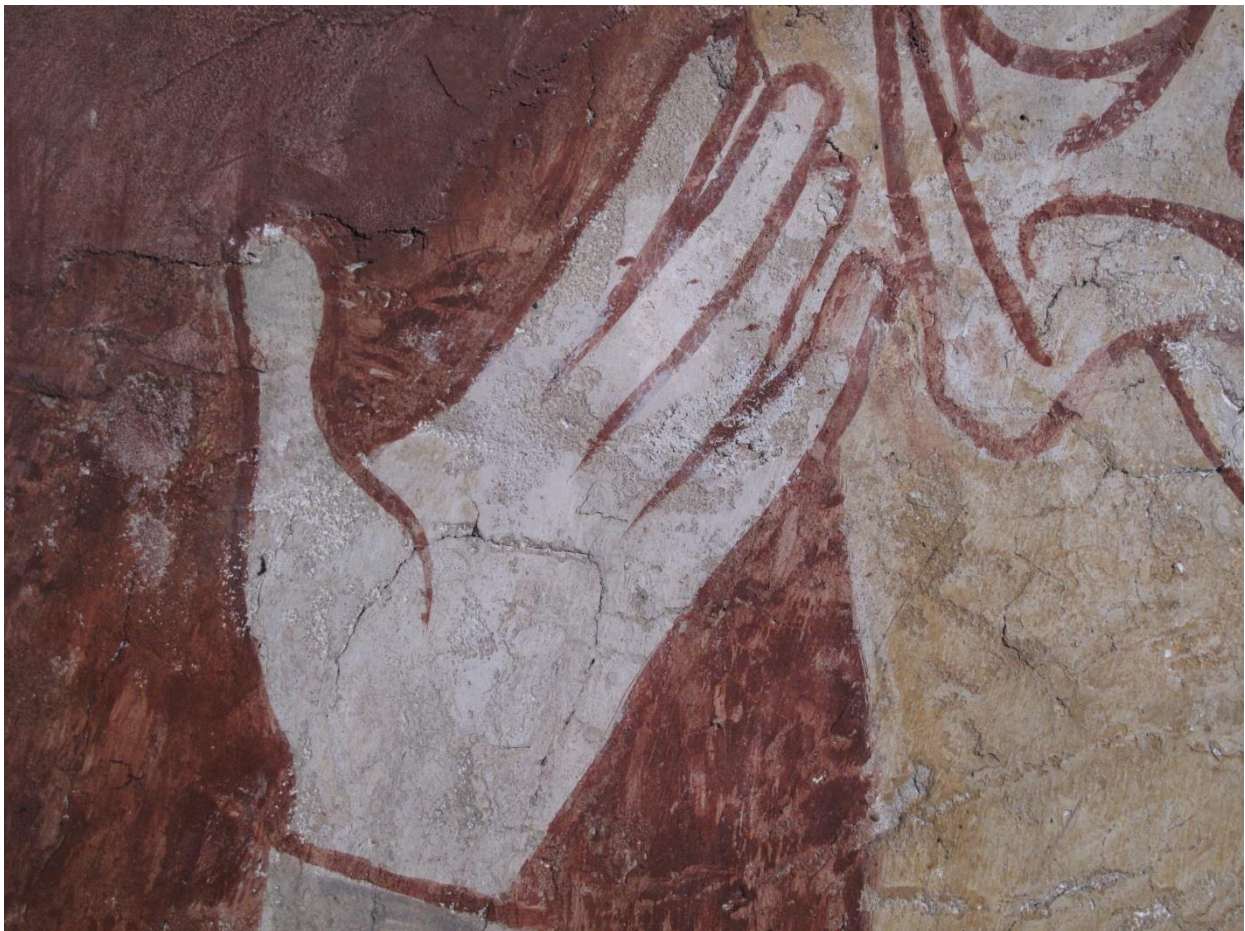
| Fotonummer/<br>Dateiname | 101084MRR2015_06_05_18 | |

| Beschreibung /<br>Blickrichtung | Detail, linke Hand Marias | |

Genau unterhalb der großen Fehlstelle befindet sich die geöffnete und erhobene Hand Marias, die zum Originalbestand gehört. Der schwungvoll ausgeführte Daumen und die langen leicht gespreizten Finger sind typisch für westfälische spätstaufische Wandmalereien.

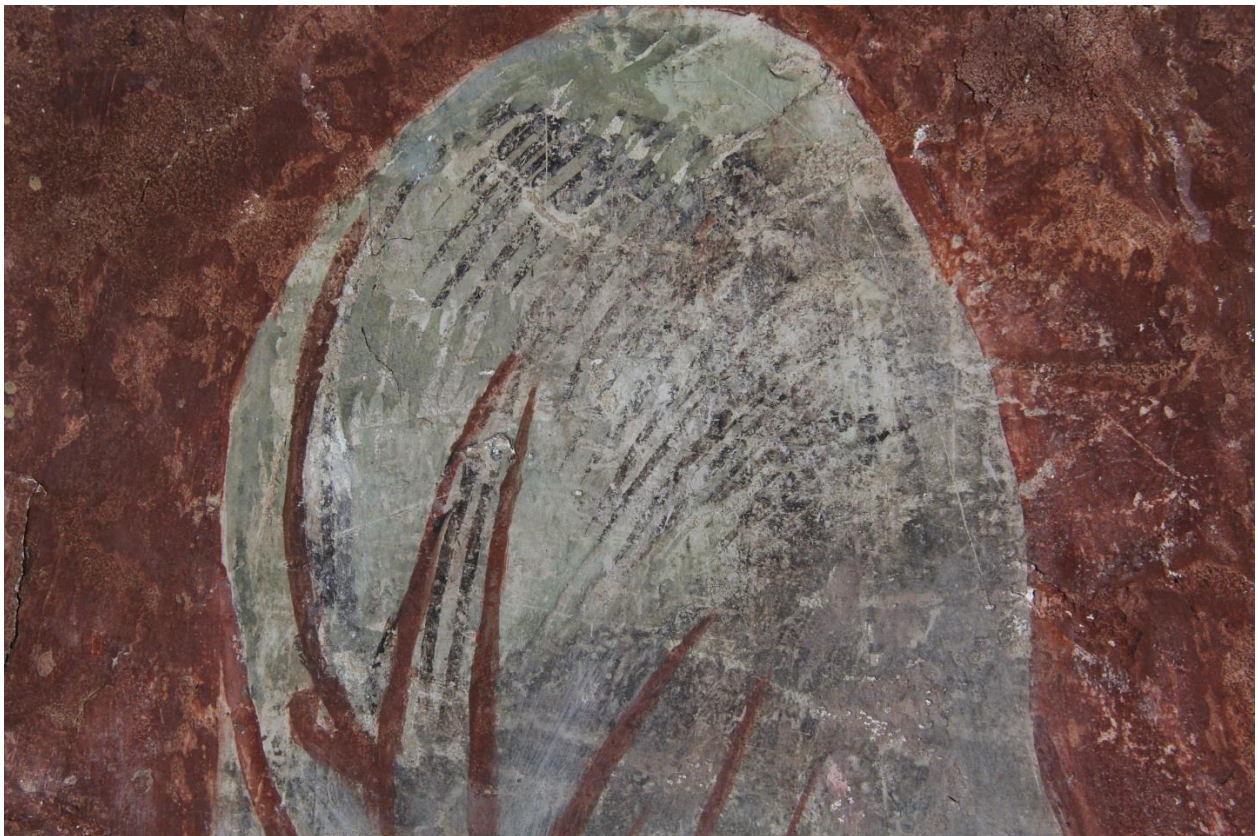
| Fotonummer/<br>Dateiname | 101084MRR2015_06_10_30 | |

| Beschreibung /<br>Blickrichtung | Detail mit rechtem Knie Marias | |

Auf dem grünlichen Untergewand mit roten Konturen ist hier noch eine schwarze Binnenzeichnung erhalten, die aus vielen kleinen, kammartigen Linien besteht, eventuell waren diese ursprünglich rot, das jetzt zu schwarz umgewandelt ist.

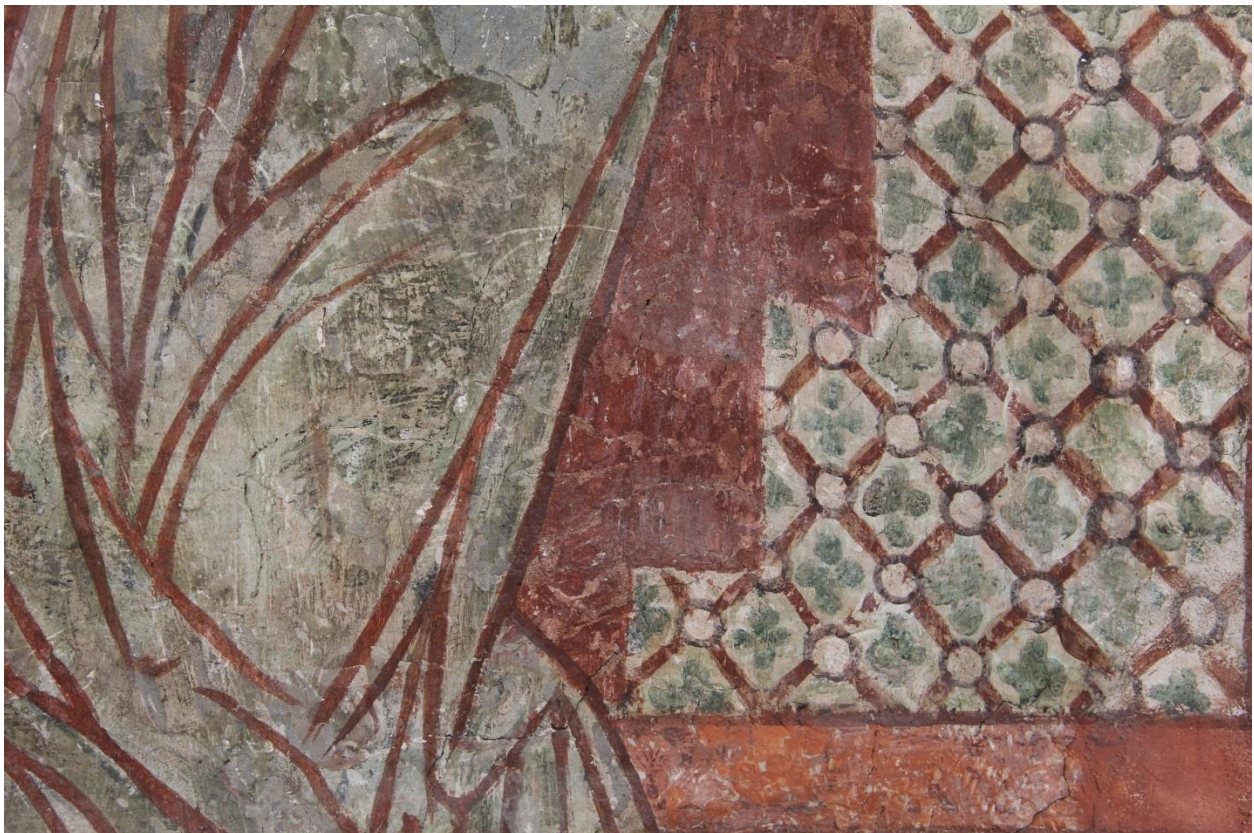
| Fotonummer/<br>Dateiname | 101084MRR2015_06_10_29 | |

| Beschreibung /<br>Blickrichtung | Detail Marias mit Unterschenkel und<br>Thronbehang | |

Neben den schwungvollen Falten des Untergewandes zeigen sich auch hier schwärzliche feine Linien als Binnendifferenzierung auf dem Schienbein der Gottesmutter. Die grünen Kreuzblumen des Thronbehangs sind aus der Hand gezogen und recht gut erhalten.

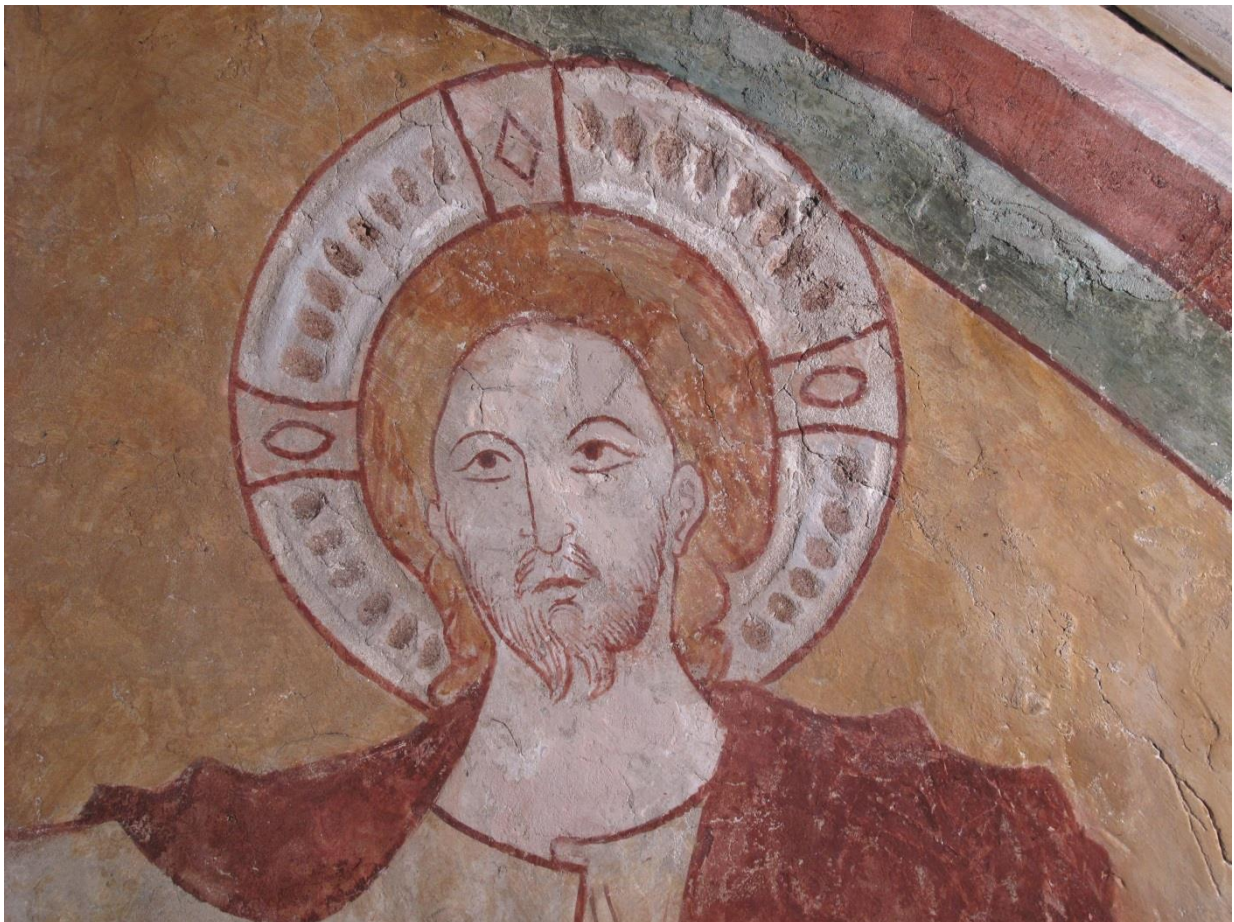
| Fotonummer/<br>Dateiname | 101084MRR2015_06_05_14 | |

| Beschreibung /<br>Blickrichtung | Detail der Marienkrönung, Kopf Christi | |

Bei dieser Streiflichtaufnahme wird der eingetiefte Putzgrund sichtbar, der den Nimbus Christi plastischer erscheinen lässt. Die Gesichtszeichnung ist in einigen Teilen übergangen, sodass der Ausdruck lieblicher erscheint als ursprünglich, v. a. an den Augen, der Nase und dem Mund. Zum Vergleich kann eine historische Fotografie herangezogen werden (von 1898, kurz nach der Freilegung entstanden, Bildarchiv der LWL-Denkmalpflege), die dazu im Kontrast steht. Das linke Ohr und Teile des schön gezeichneten Barts sind hingegen gut überliefert (vergleiche die Bestandskartierung).

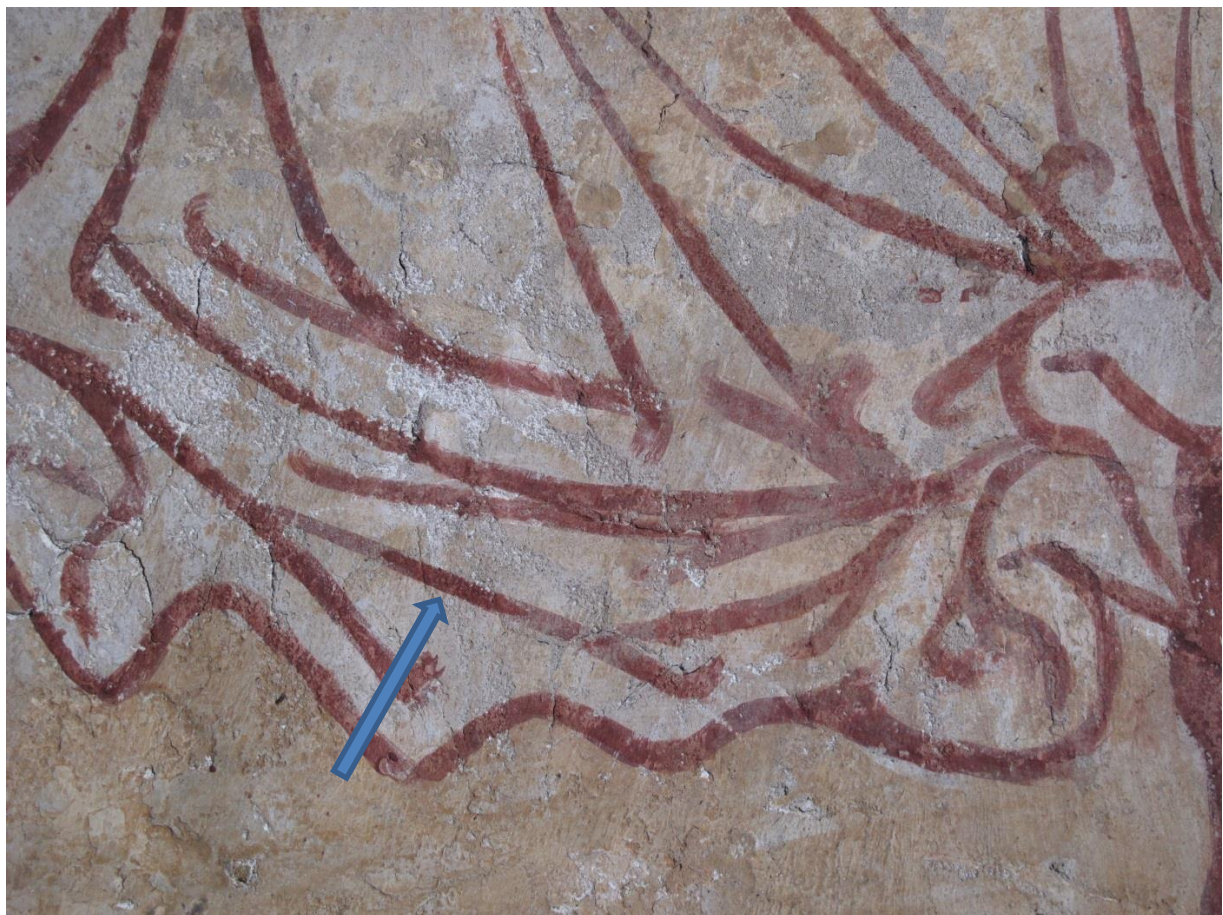
| Fotonummer/<br>Dateiname | 101084MRR2015_06_05_15 | |

| Beschreibung /<br>Blickrichtung | Detail mit Faltenwurf des<br>Untergewandes Christi im<br>Ärmelbereich | |

Die virtuose Faltenbildung am erhobenen Unterarm Christi ist bis auf kleine Partien mit nachgezogenen roten Konturen, siehe Pfeil, sehr gut überliefert. Wie bei den Königsfiguren hat sich Restaurator Kästner sehr genau an das vorgegebene Lineament gehalten und störende Fehlstellen übermalt, ist jedoch dabei auch über originale Partien hinweggegangen. Gerade der zusammengeschobene Stoff, der in Bäuschen und Haken fällt, besteht aus Originalsubstanz.

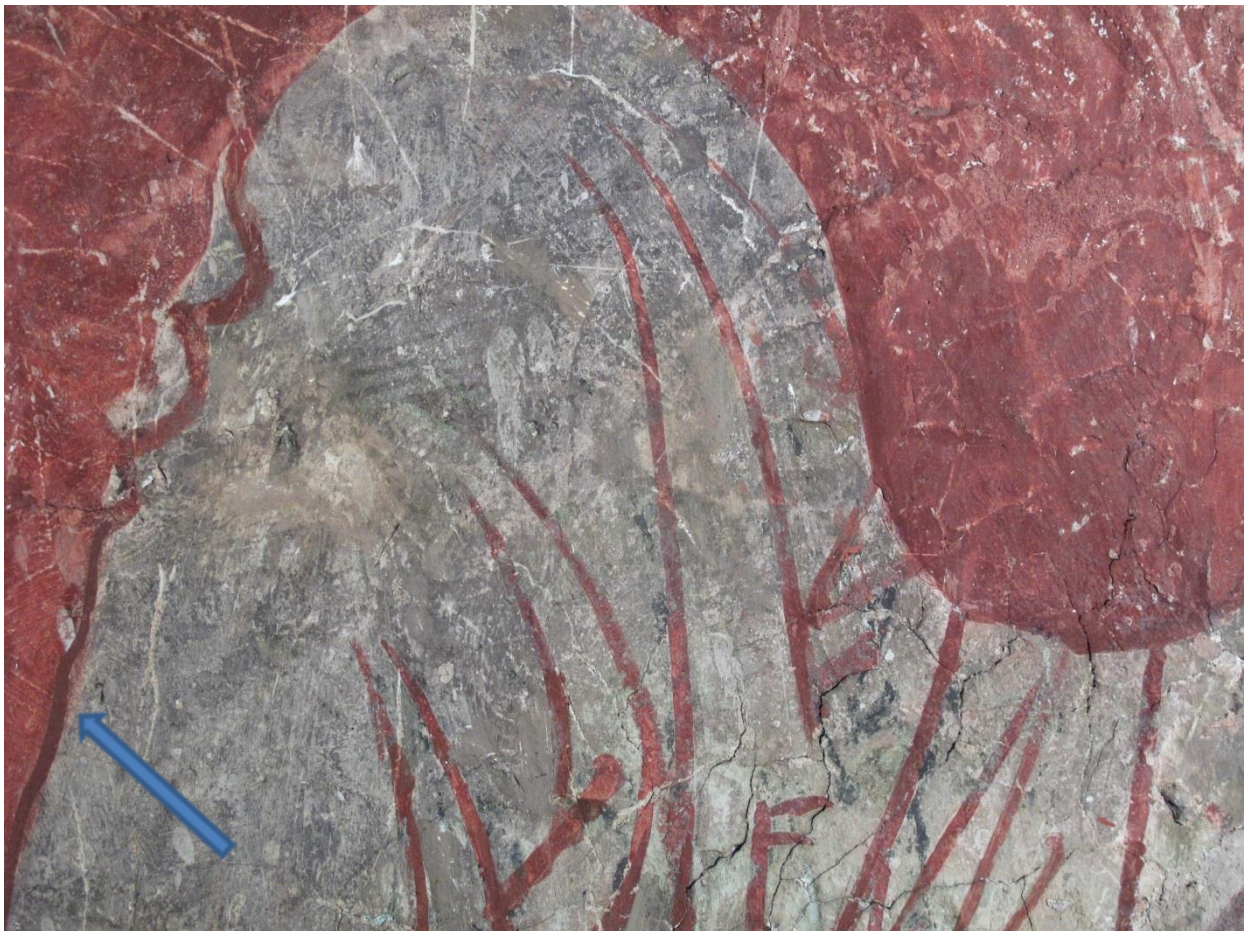
| Fotonummer/<br>Dateiname | 101084MRR2015_06_05_16. | |

| Beschreibung /<br>Blickrichtung | Detail, linkes Knie Christi | |

Auch das Untergewand Christi war ursprünglich mit reicherer Binnendifferenzierung ausgestattet, als heute von unten zu erahnen ist. Wie bei Maria zeigen sich dunkelgraue feine Linien auf dem Grünton. Bemerkenswert ist auch die rote geschwungene Kontur links oben im Bild, die nur in ihrem geraderen Verlauf unten mit dunklerem Braun ergänzt ist (siehe Pfeil). Hier hat der Maler vielleicht eine Korrektur der Saumkante vorgenommen, die heute nur noch in der Kontur und nicht mehr in der angrenzenden Fläche erhalten ist.

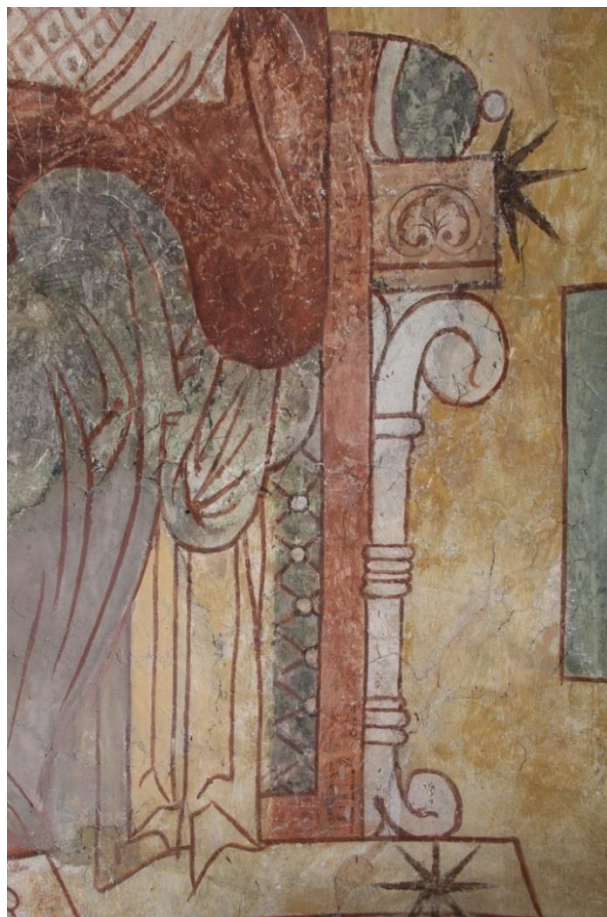
| Fotonummer/<br>Dateiname | 101084MRR2015_06_10_31 | |

| Beschreibung /<br>Blickrichtung | Detail Christi mit Thronpfosten | |

Die Thronbank mit gewirbelten Pfosten mit auffälligen Basen und Kapitellen wird weitgehend von einem Teppichbehang überzogen. An der seitlichen Stirn ist die Sitzbank mit einem Palmettornament geschmückt, darüber wird das Ende eines Sitzkissens sichtbar, das mit Kreuzblümchen geziert ist. Neben dem grünen Untergewand über dem linken Bein schaut noch das hellgelbe Tuch hervor, das oben am rechten Arm sichtbar wird. Stoffschichtung und Dekor scheinen dem Maler besonders wichtig gewesen zu sein.

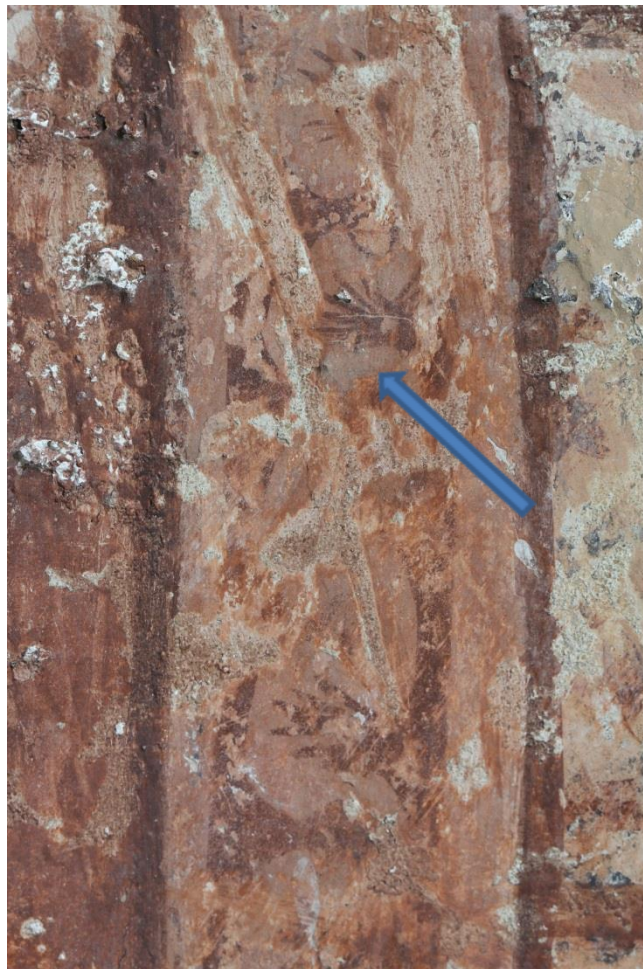
| Fotonummer/<br>Dateiname | 101084MRR2015_06_10_32 | |

| Beschreibung /<br>Blickrichtung | Detail der Teppichborte der<br>Thronbank | |

Die rote Bordüre des Thronbehangs zeigte hellrot ausgesparte Halbkreise mit fächerförmiger Binnenzeichnung, wie hier noch in Ansätzen sichtbar ist.

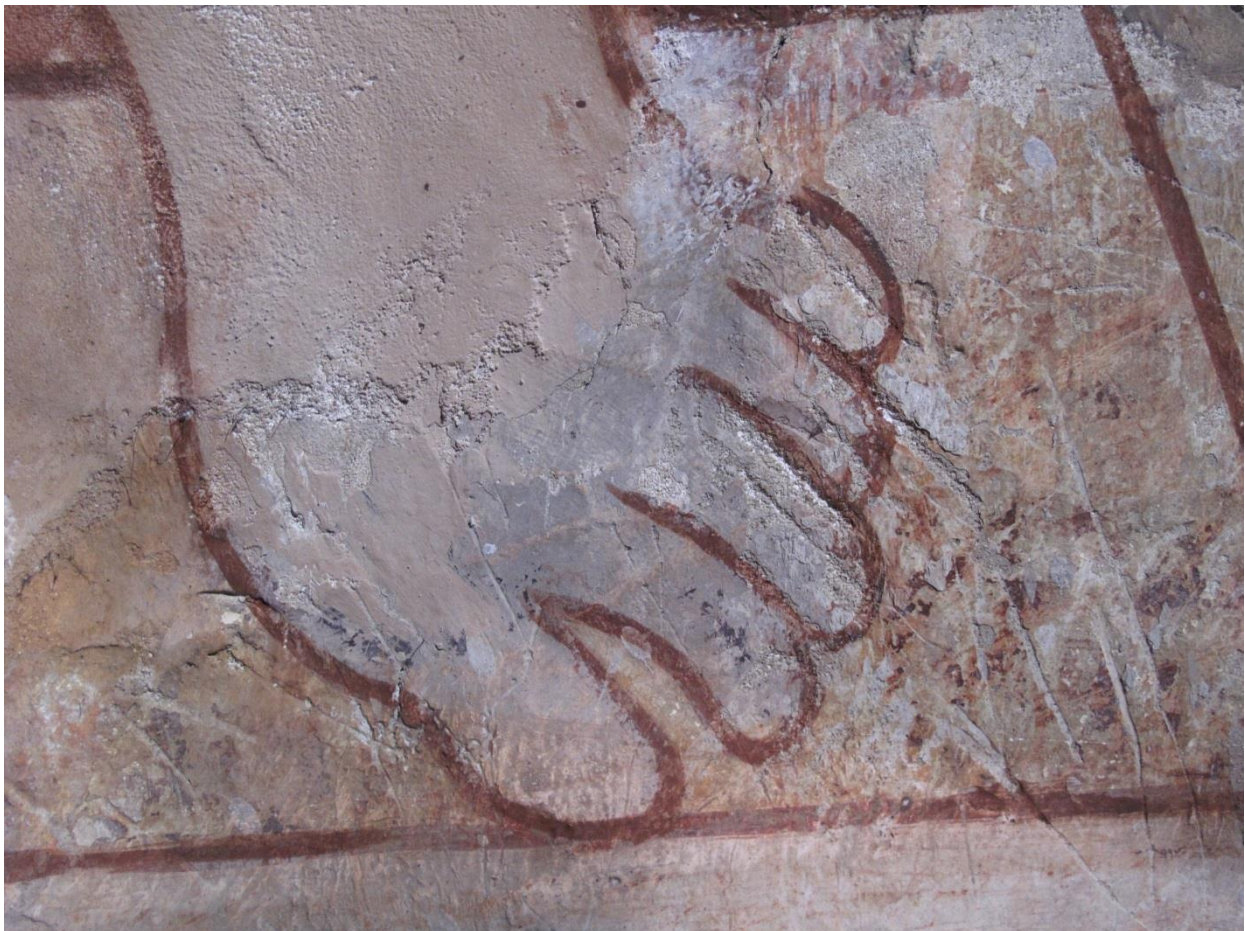
| Fotonummer/<br>Dateiname | 101084MRR2015_06_05_17 | |

| Beschreibung /<br>Blickrichtung | Detail Zehen Christi | |

Am Rande der großen Fehlstelle im Bereich der Beine und Füße Christi sind noch die lebendig gezeichneten Zehen des linken Fußes erhalten geblieben. Wie bei den Händen ist hier der große Zeh ein wenig abgespreizt. Der andere Fuß wurde analog ergänzt.

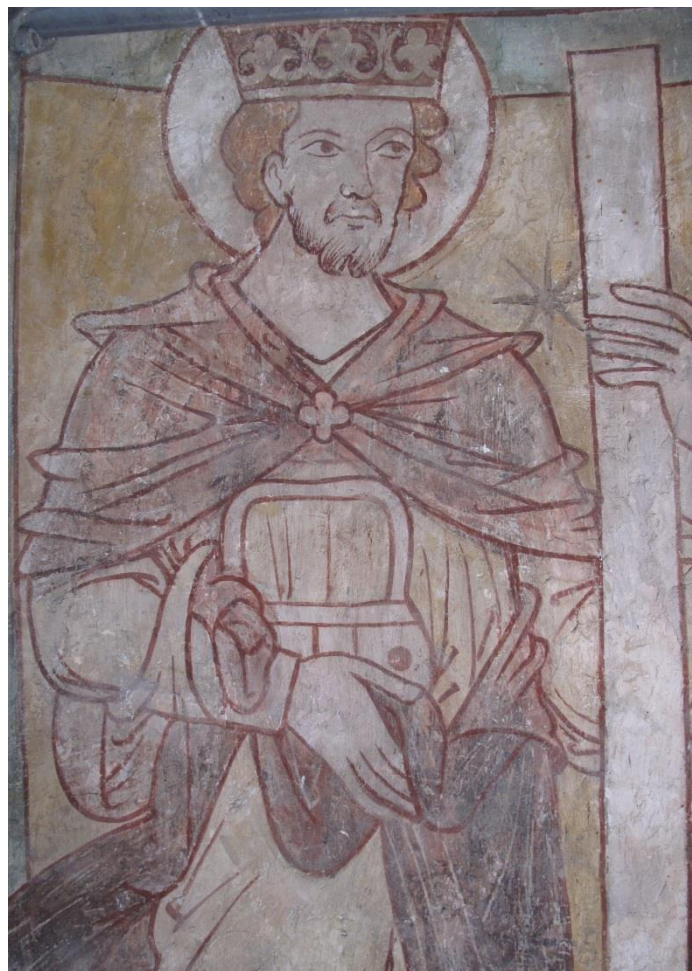
| Fotonummer/<br>Dateiname | 101084MRR2015_06_05_19 | |

| Beschreibung /<br>Blickrichtung | Detail des Königs David | |

Überraschend gut erhalten ist die Figur des alttestamentarischen Königs David. Die gebrochenen Außenkonturen, das reich drapierte Manteltuch mit der über den Arm geführten Schlaufe, das auch über den Bildrand hinwegweht, ist sehr gut überliefert, wie auch das Foto nach der Freilegung belegt und die Bestandsanalyse ergab. Bis auf kleine Übermalungen innerhalb der Konturen ist alles, auch die ungewöhnlich dargestellte Leier, die sog. Davidsharfe Kinnor, romanischer Bestand.

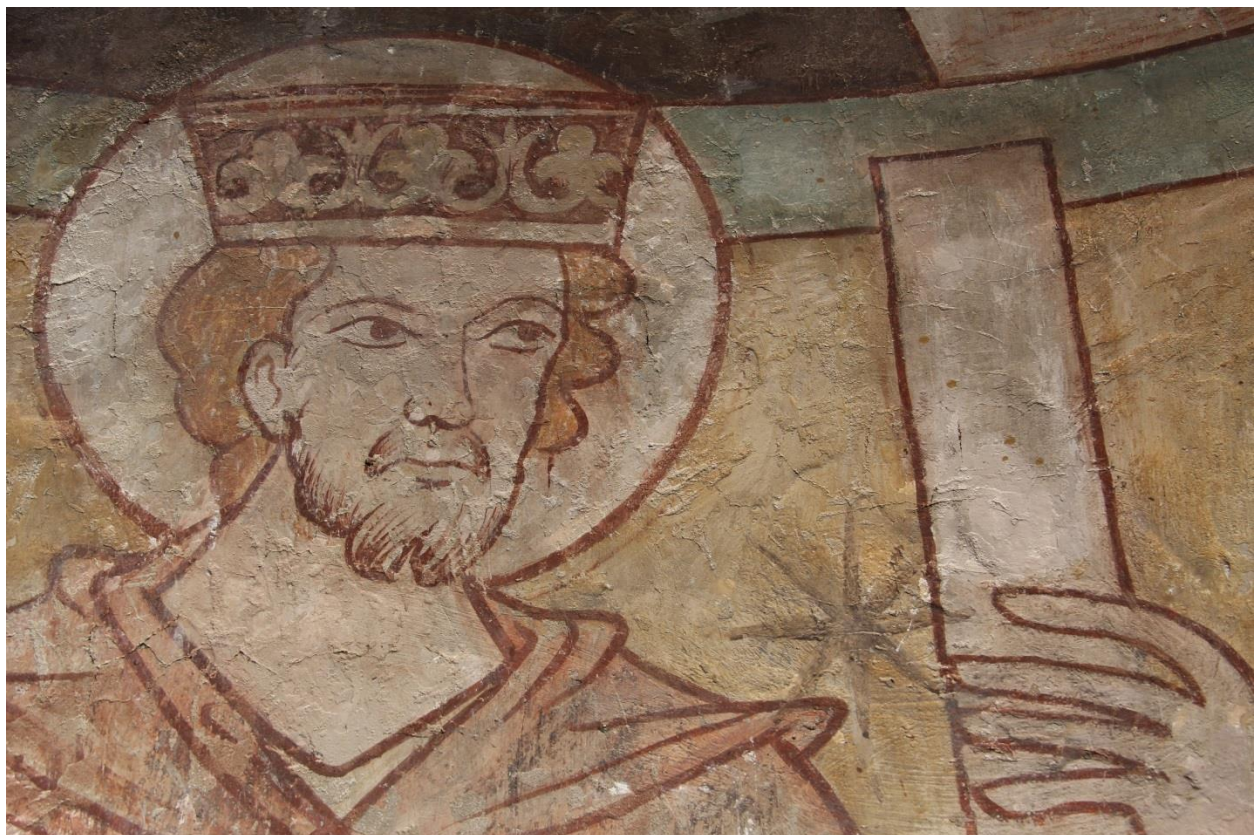
| Fotonummer/<br>Dateiname | 101084MRR2015_06_03_33 | |

| Beschreibung /<br>Blickrichtung | Detail des Königs David | |

Die obere Gesichtspartie zeigt hingegen einige Übermalungen, die v. a. die Augen verändern, siehe Bestandskartierung. Der dunkle Stern neben dem Schriftband liegt unter der figürlichen Malerei, jedoch in derselben, bei der Anlage des Sterns noch feuchten Tünche (siehe die Detailabbildung bei Heiling, Maltechnik). Die figürliche Ausmalung ist also nicht deutlich später entstanden, sondern als Änderung des Ausmalungsprogramms anzusehen.

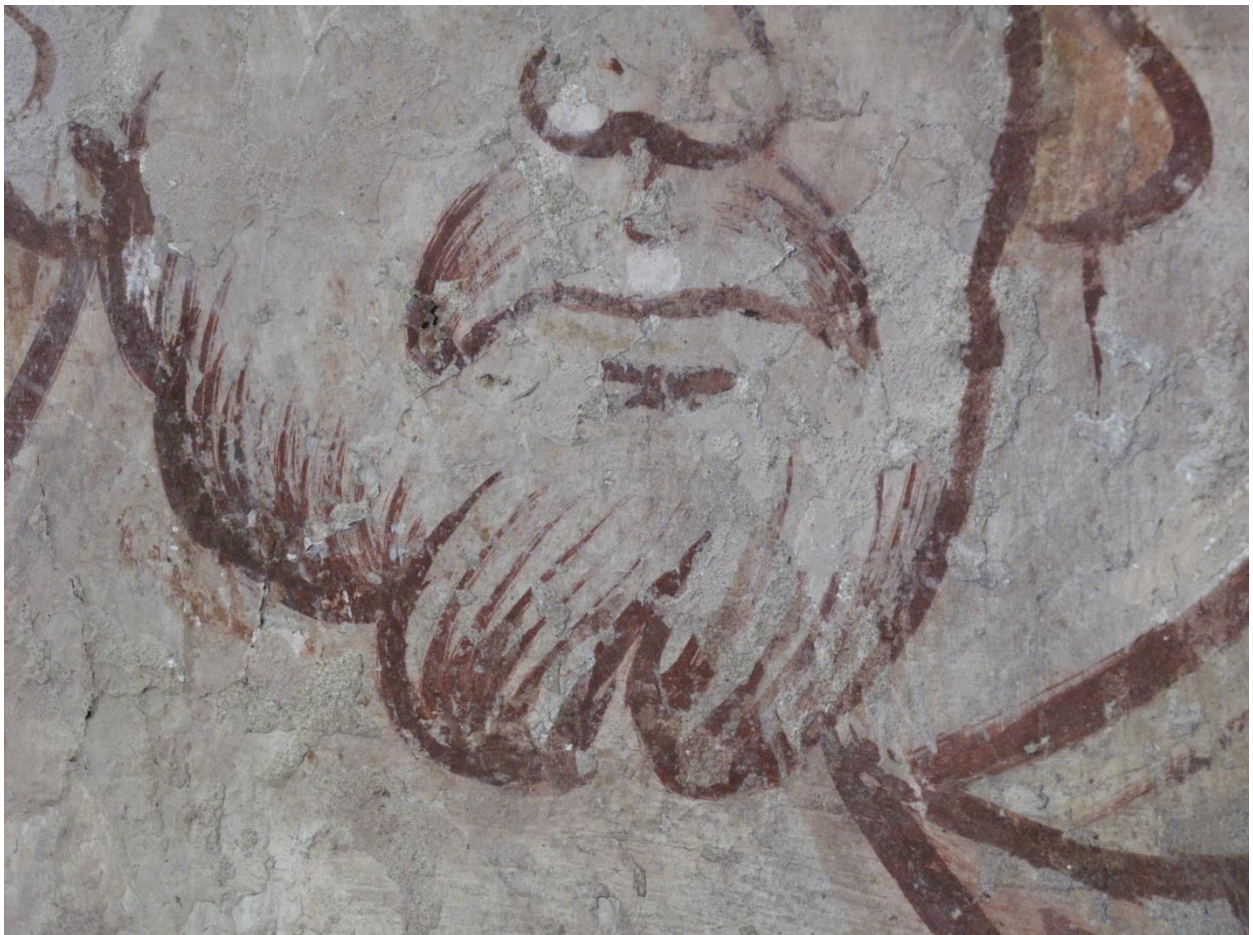
| Fotonummer/<br>Dateiname | 101084MRR2015_06_05_20 | |

| Beschreibung /<br>Blickrichtung | Detail des Kopfes von König David | |

Der fein ausgearbeitete Bart und die Mundpartie gehören noch weitgehend zur originalen Malereisubstanz und zeigen Charakteristika, die auch bei der Darstellung des Juden in der Südapsis der Blasiuskirche in Balve zu finden sind.

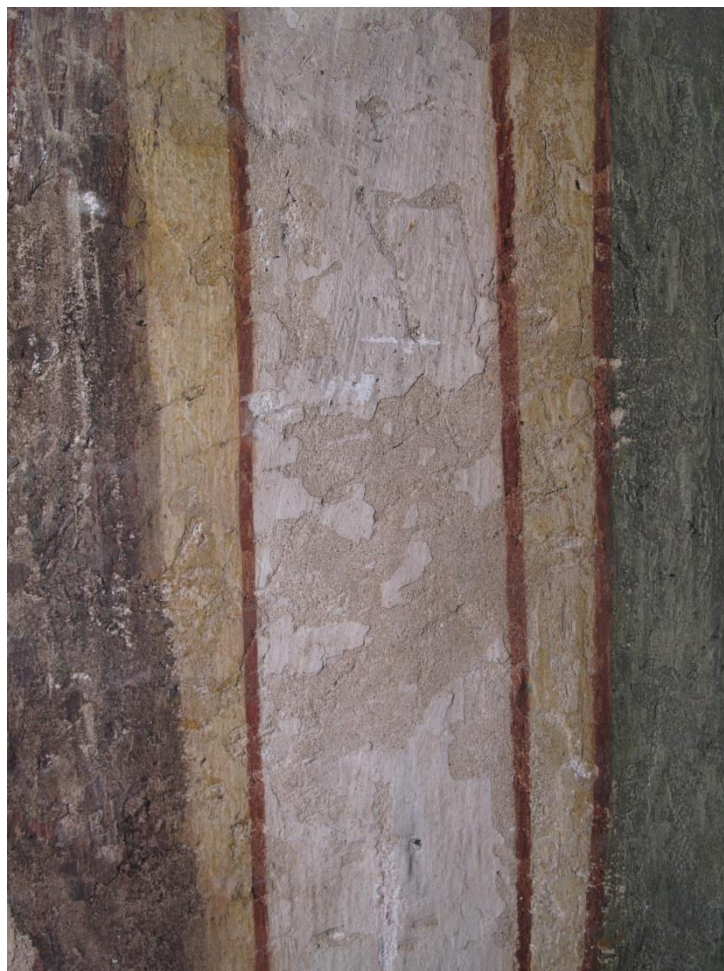
| Fotonummer/<br>Dateiname | 101084MRR2015_06_05_21 | |

| Beschreibung /<br>Blickrichtung | Detail des Schriftbandes des Königs<br>David | |

Leider haben sich keine Reste von Schriftzeichen auf dem Schriftband erhalten. An den hellbeigen Partien ohne Tünche zeigt sich heute der freiliegende Putz. Da er sonst meist überdeckt ist, bietet sich hier die Gelegenheit, den originalen Putz mit seinen gelblichen Tonanteilen mal großflächiger zu sehen.

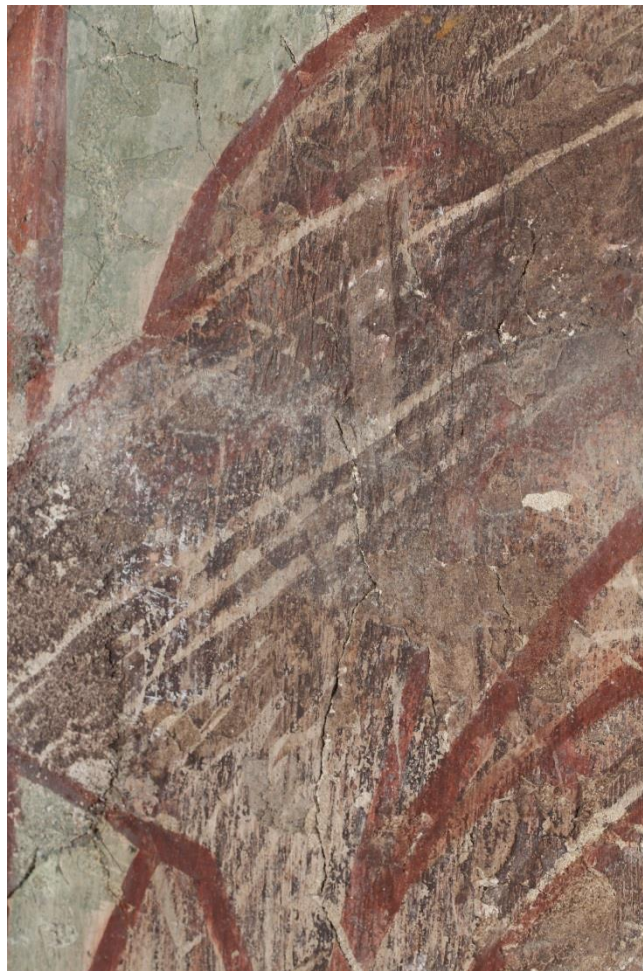
| Fotonummer/<br>Dateiname | 101084MRR2015_06_11_34 | |

| Beschreibung /<br>Blickrichtung | Gewanddetail des Königs David | |

An dem heute schwärzlich wirkenden, ursprünglich rötlichem Gewand (siehe die Probenanalyse bei Heiling, Maltechnik) sind noch weiße Binnenzeichnungen zu erkennen. Hier liegen weiße Linien auf, welche die Flächenfarbe weiter strukturieren.

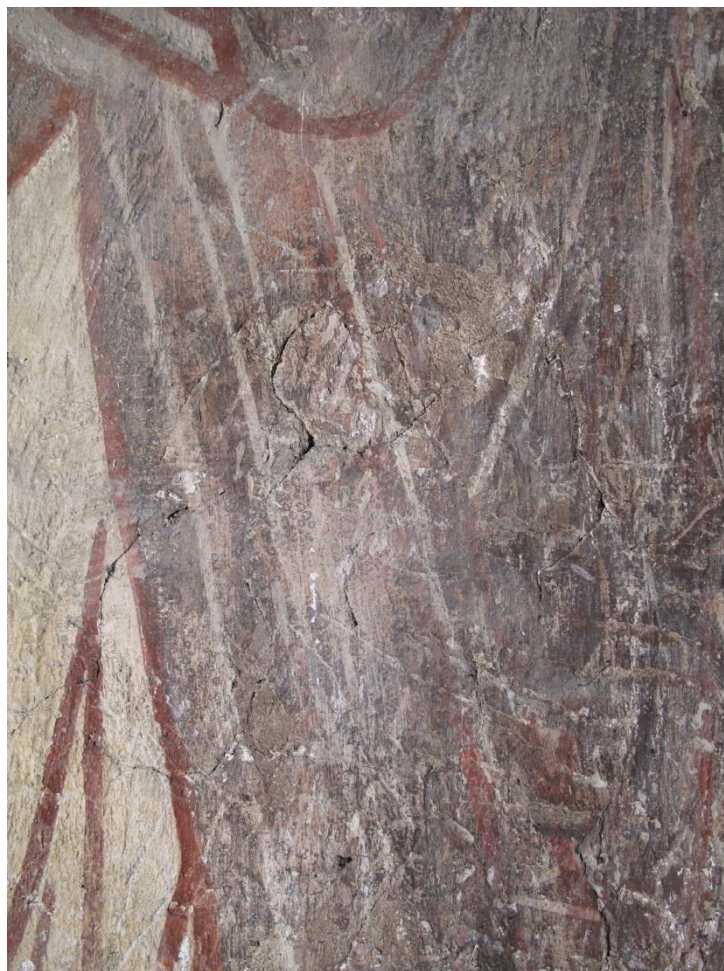
| Fotonummer/<br>Dateiname | 101084MRR2015_06_05_22 | |

| Beschreibung /<br>Blickrichtung | Gewanddetail des Königs David | |

Auch auf dem gerade herabfallenden Mantelstück haben sich noch opake weiße Linien erhalten, die gemeinsam mit den dunkelroten Konturen die Falten herausarbeiten.

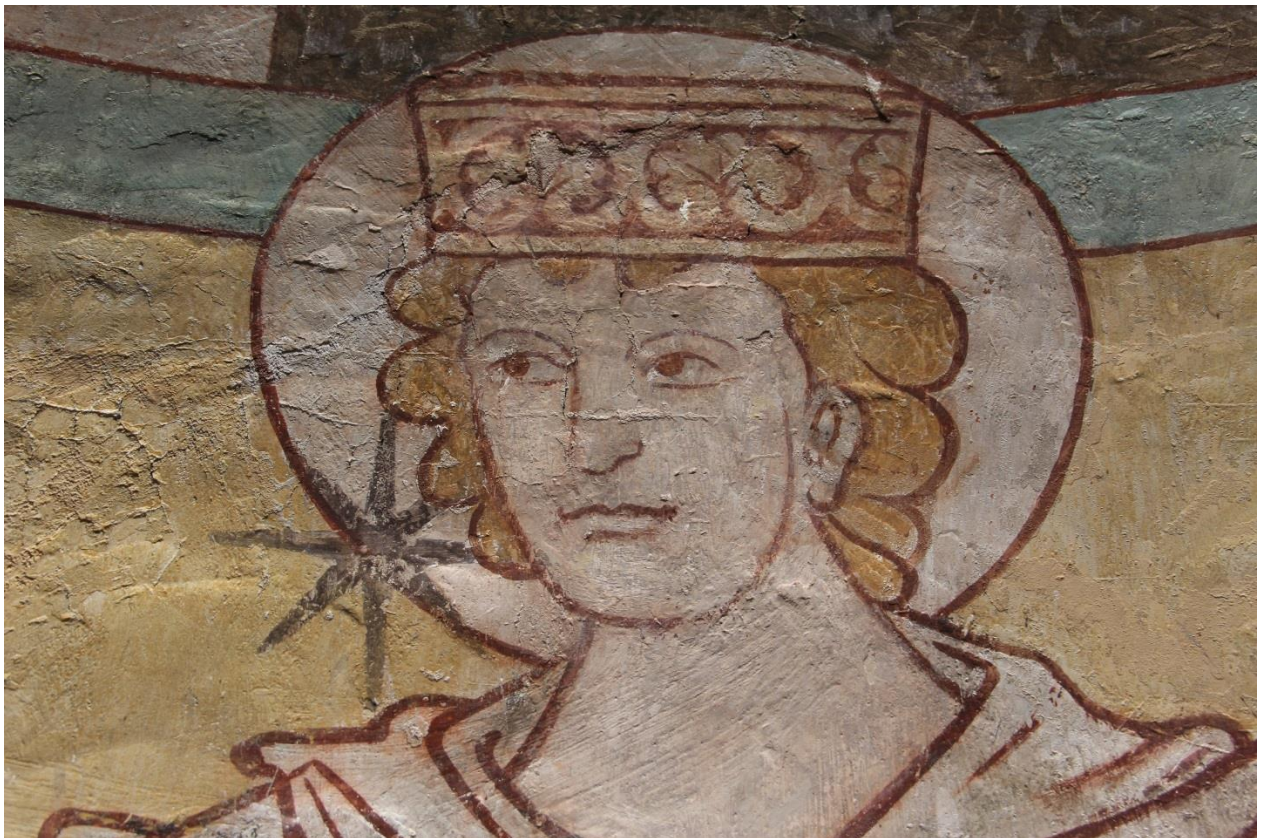
| Fotonummer/<br>Dateiname | 101084MRR2015_06_03_35 | |

| Beschreibung /<br>Blickrichtung | Detail mit Kopf des Königs Salomo | |

Ähnlich wie bei seinem Pendant links von ihm hat sich die gesamte Königsgestalt sehr gut erhalten. Lediglich im Bereich des Gesichts hat Restaurator Kästner den Ausdruck verändernde Linien hinzugefügt. So zeigten die Lippenspalte und die Augenlider auf dem Foto nach der Freilegung einen deutlich anderen Duktus als heute.

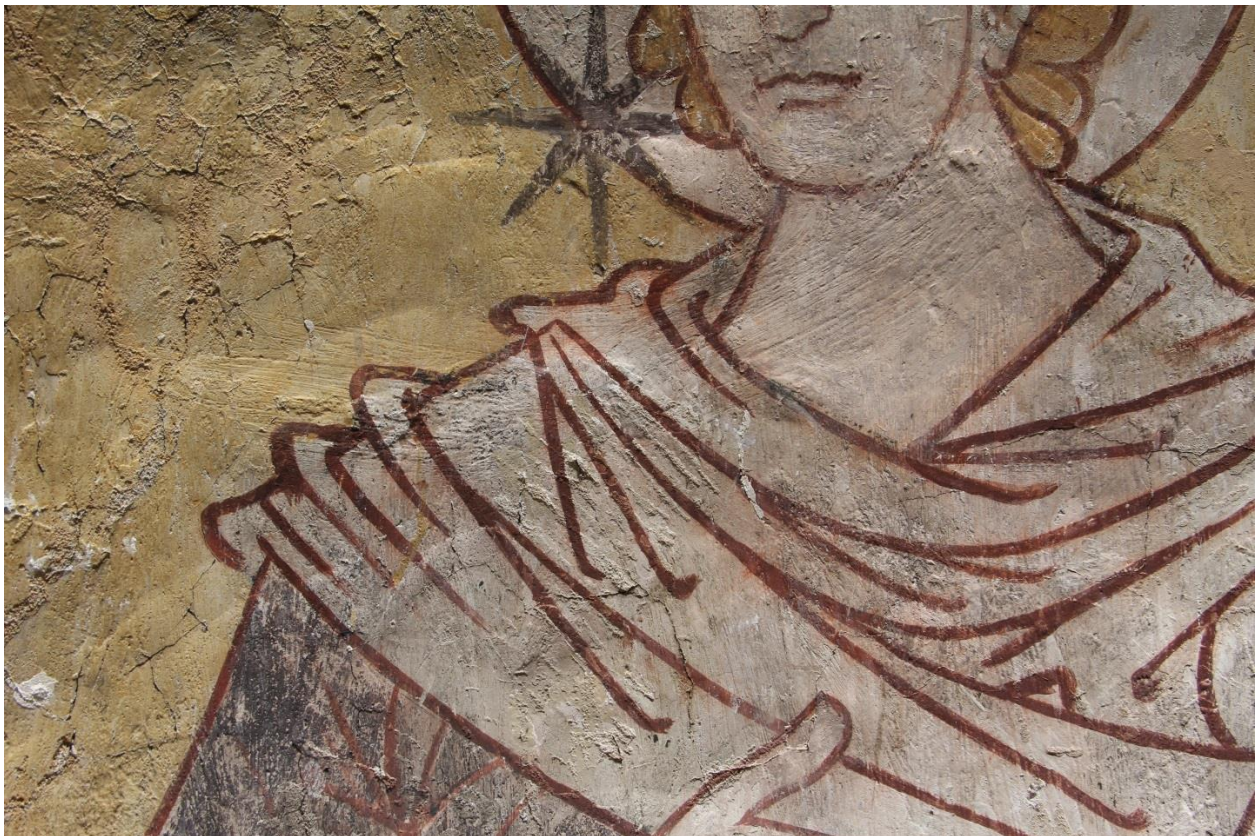
| Fotonummer/<br>Dateiname | 101084MRR2015_06_03_36 | |

| Beschreibung /<br>Blickrichtung | Detail des Königs Salomo | |

Die flott angelegten Faltenzüge des hellen Manteltuchs zeigen alle den ursprünglichen Linienverlauf. Nur an einigen Partien innerhalb der Konturen finden sich rote Pinselzüge des Restaurators, die über kleine Fehlstellen wie originale Partien hinwegziehen, sich jedoch an die vorgegebenen Außenkanten der Konturen halten, also keine stilistischen Änderungen bewirken.

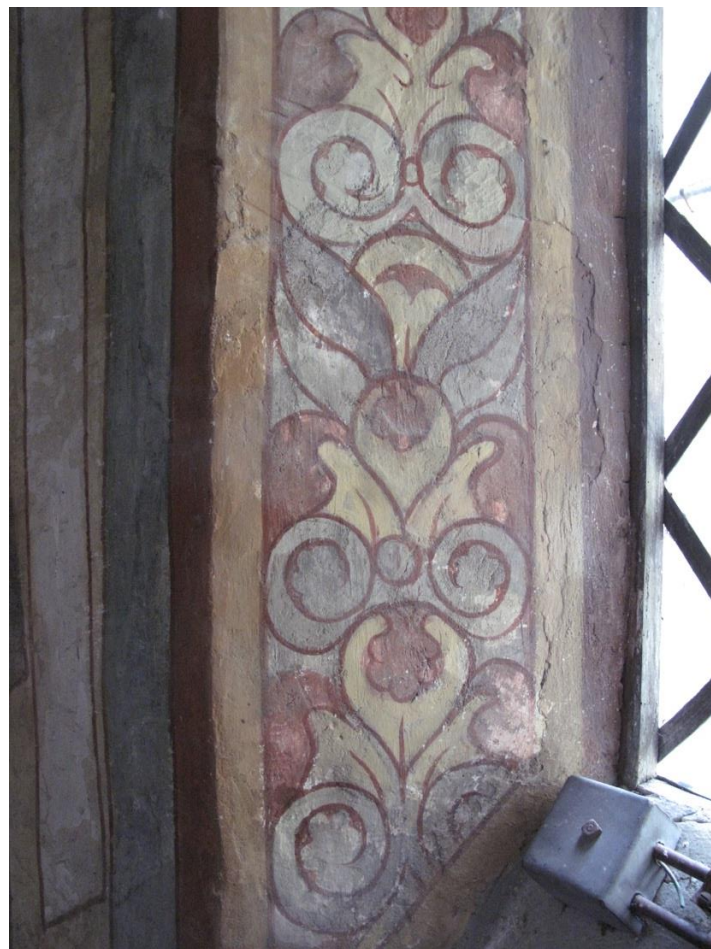
| Fotonummer/<br>Dateiname | 101084MRR2015_06_18_23 | |

| Beschreibung /<br>Blickrichtung | Detail des Blattfrieses in der<br>Fensterlaibung | |

Die seitlichen Blattüberfälle und die sich aus ihnen ergebenden Zwischenräume in Hörnerformen finden sich ähnlich ausgebildet auch auf dem Blattfries am Rand der Hauptapsiskalotte der Blasiuskirche in Balve wieder. Für die länglichen aufsteigenden Füllblätter gibt es keinen eindeutigen Befund.

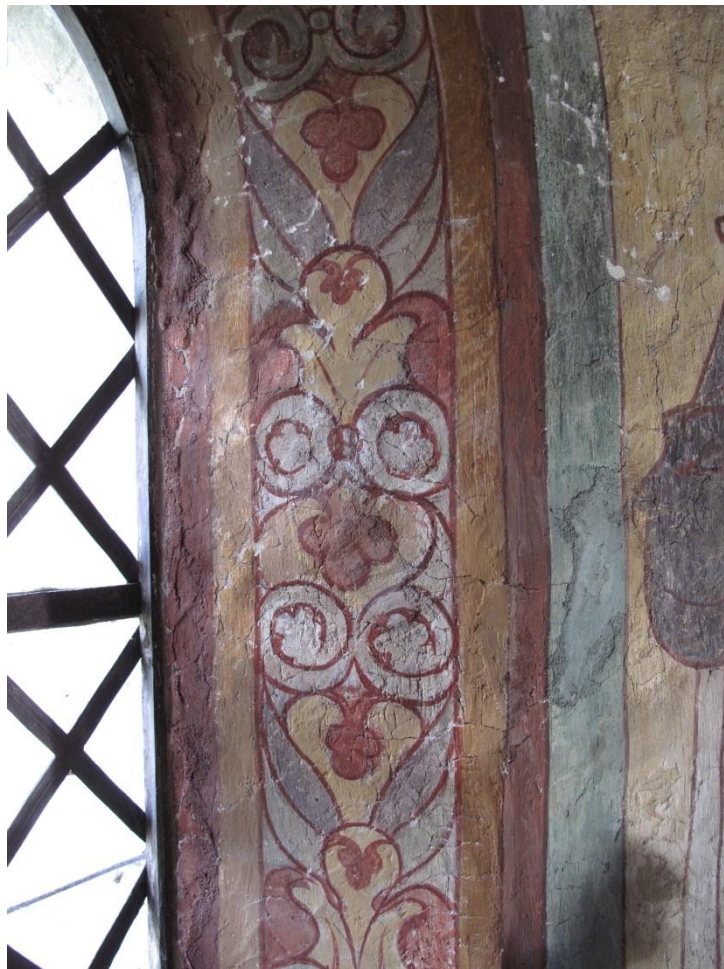
| Fotonummer/<br>Dateiname | 101084MRR2015_06_18_24 | |

| Beschreibung /<br>Blickrichtung | Detail des Blattfrieses der<br>Fensterlaibung, Südseite | |

Unter der Übermalung wird der gerissene und unebene romanische Putz sichtbar. An dieser Stelle ist auch der Rapport des Ornaments anders, sodass fraglich ist, inwieweit die Rekonstruktion des Restaurators mit dem ursprünglichen Bestand übereinstimmt.
