## FOTODOKUMENTATION

Ort-Ortsteil	59505 Bad Sassendorf-Weslarn

Straße	Kirchkamp 1	
Kulturobjekt	Ev. Kirche St. Urbanus	
KLARA-ID	101084 (Wandmalerei)	
Autor	Heiling	
Aufnahmeart	digital	
Aufnahmedatum	Juni 2015	
Fotonummer/ Dateiname	101084MRR2015_06_02_65

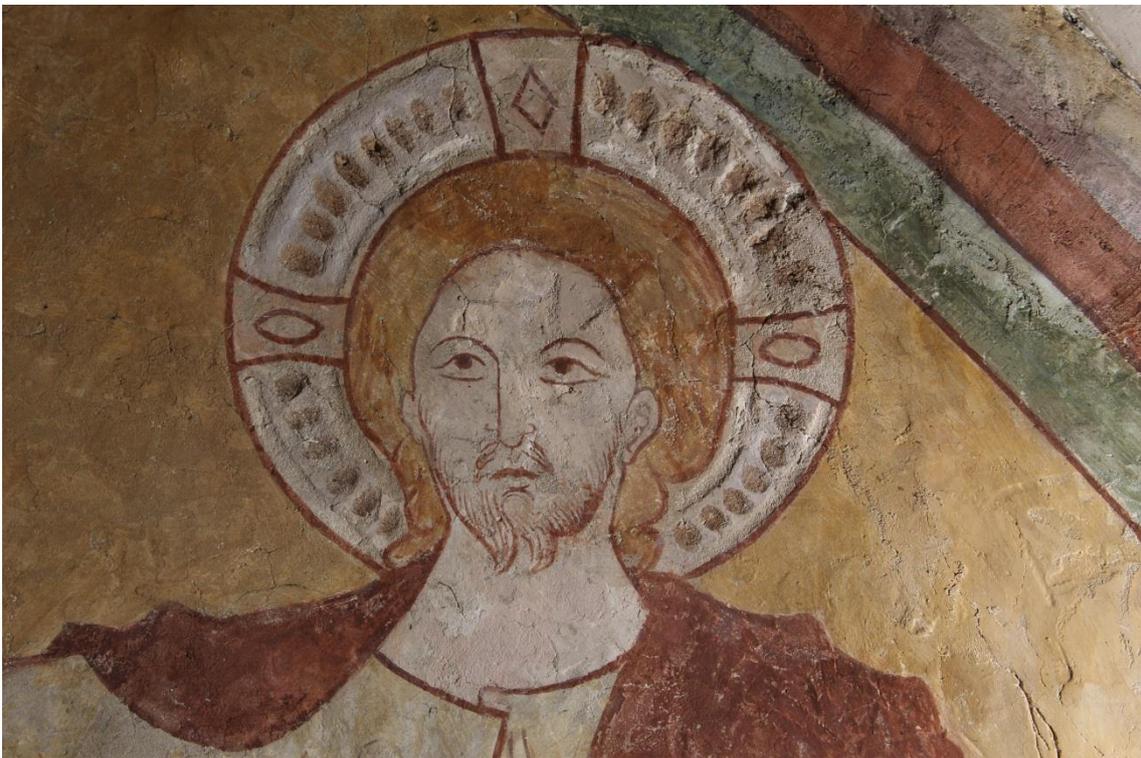
Beschreibung / Blickrichtung	Detail: Kopf Christus aus der Marienkrönungsszene im Streiflicht

Der Kreuznimbus war mit eingetieften Putzmodulationen hervorgehoben.

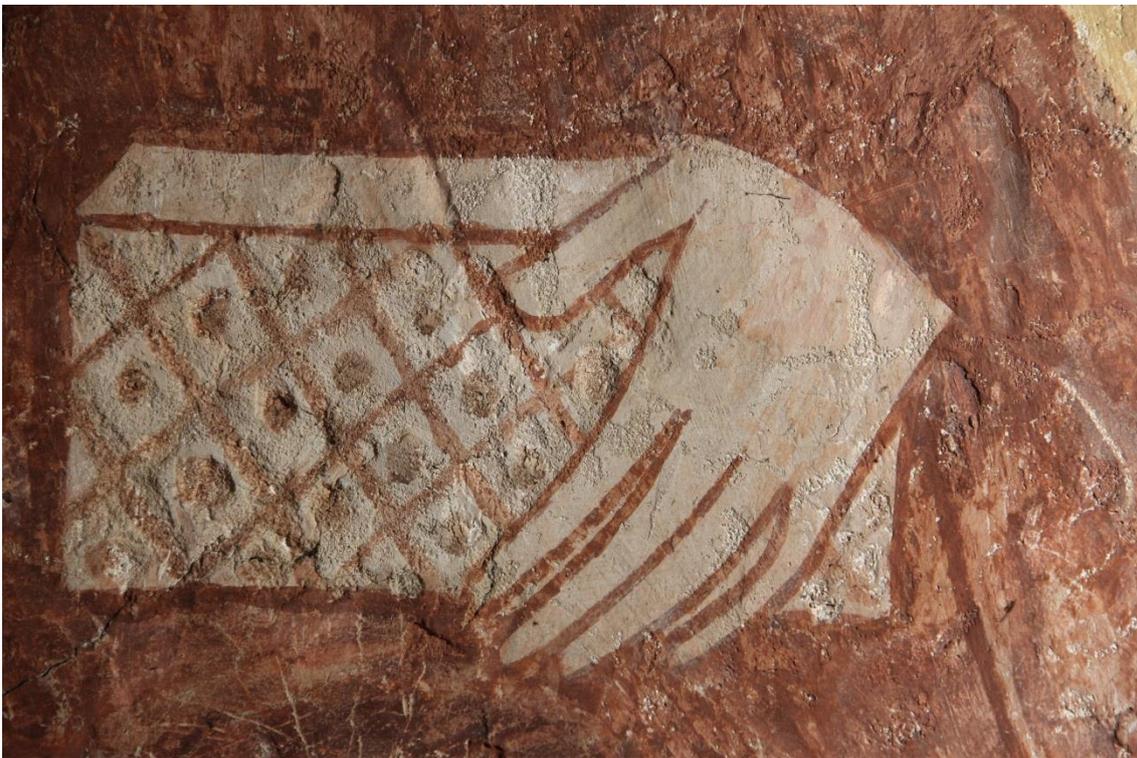
Straße	Kirchkamp 1	
Kulturobjekt	Ev. Kirche St. Urbanus	
KLARA-ID	101084 (Wandmalerei)	
Autor	Heiling	
Aufnahmeart	digital	
Aufnahmedatum	Juni 2015	
Fotonummer/ Dateiname	101084MRR2015_06_02_67

Beschreibung / Blickrichtung	Detail Christus, linke Hand mit Gegenstand

Auch das Buch, welches Christus hält, war mit eingetieften Putzmodulationen innerhalb eines Rautenmusters hervorgehoben. In der UV-Aufnahme (Bild 120) ist zudem zu erkennen, dass der Buchdeckel vergoldet war.

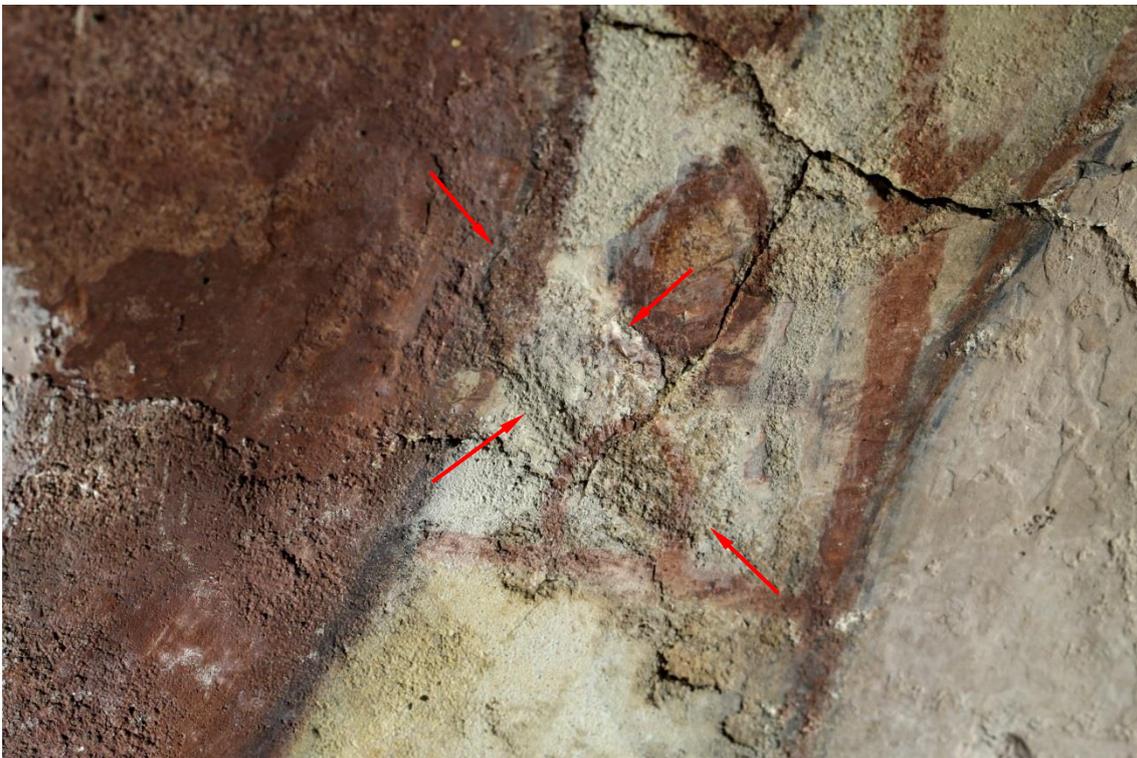
Straße	Kirchkamp 1	
Kulturobjekt	Ev. Kirche St. Urbanus	
KLARA-ID	101084 (Wandmalerei)	
Autor	Heiling	
Aufnahmeart	digital	
Aufnahmedatum	Juni 2015	
Fotonummer/ Dateiname	101084MRR2015_06_11_68

Beschreibung / Blickrichtung	Detail der Krone der Maria im Streiflicht

Aufgrund der neben der großen Putzergänzung noch vorhandenen eingetieften Putzmodulation im Bereich der Krone ist zu erkennen, dass hier ursprünglich ein Nimbus angelegt war. Die Eintiefungen verliefen radial und nicht waagrecht. Die Übermalung von 1953 hat aus dem Heiligenschein eine Krone gemacht.

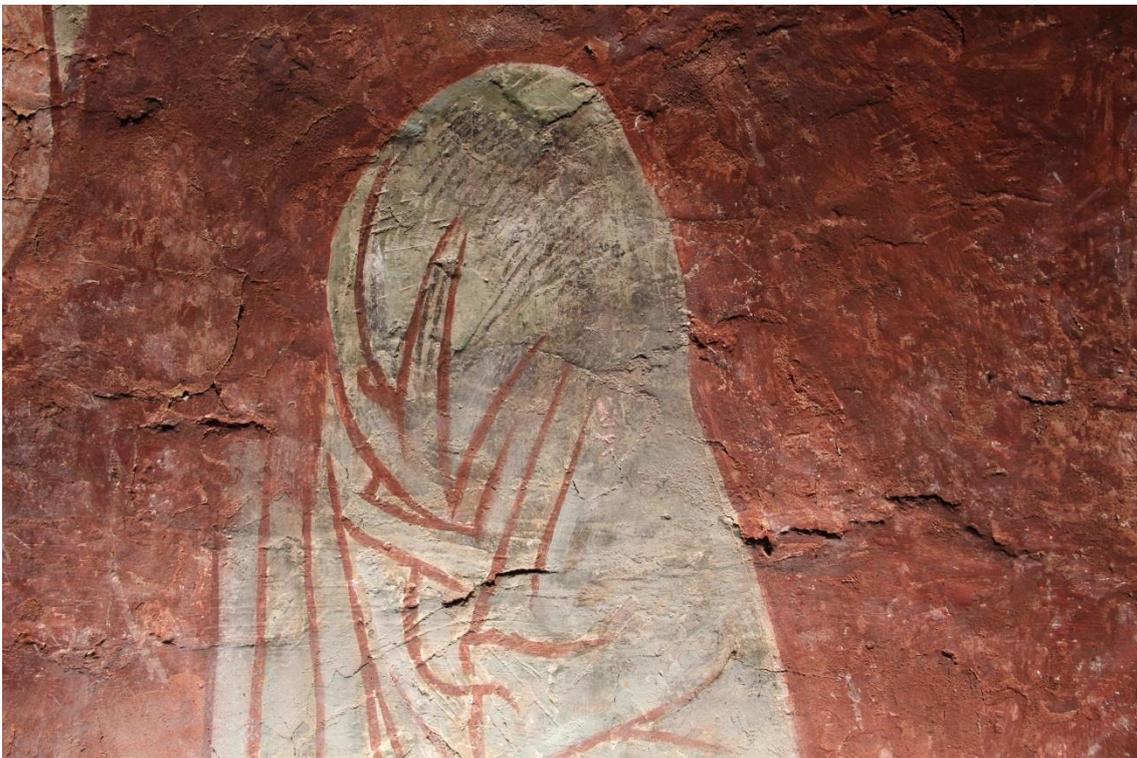
Straße	Kirchkamp 1	
Kulturobjekt	Ev. Kirche St. Urbanus	
KLARA-ID	101084 (Wandmalerei)	
Autor	Heiling	
Aufnahmeart	digital	
Aufnahmedatum	Juni 2015	
Fotonummer/ Dateiname	101084MRR2015_06_02_69

Beschreibung / Blickrichtung	Unterer Teil des Gewandes der Maria im Streiflicht

Eine deutliche Putzgrenze ist bei 5,14 m OKF zu erkennen. Auf dem grünen Untergewand sind im oberen Teil noch Originalpartien mit schwarzen, kammartigen Lichtern erhalten. Eventuell handelt es sich um ein oxidiertes Rotpigment.

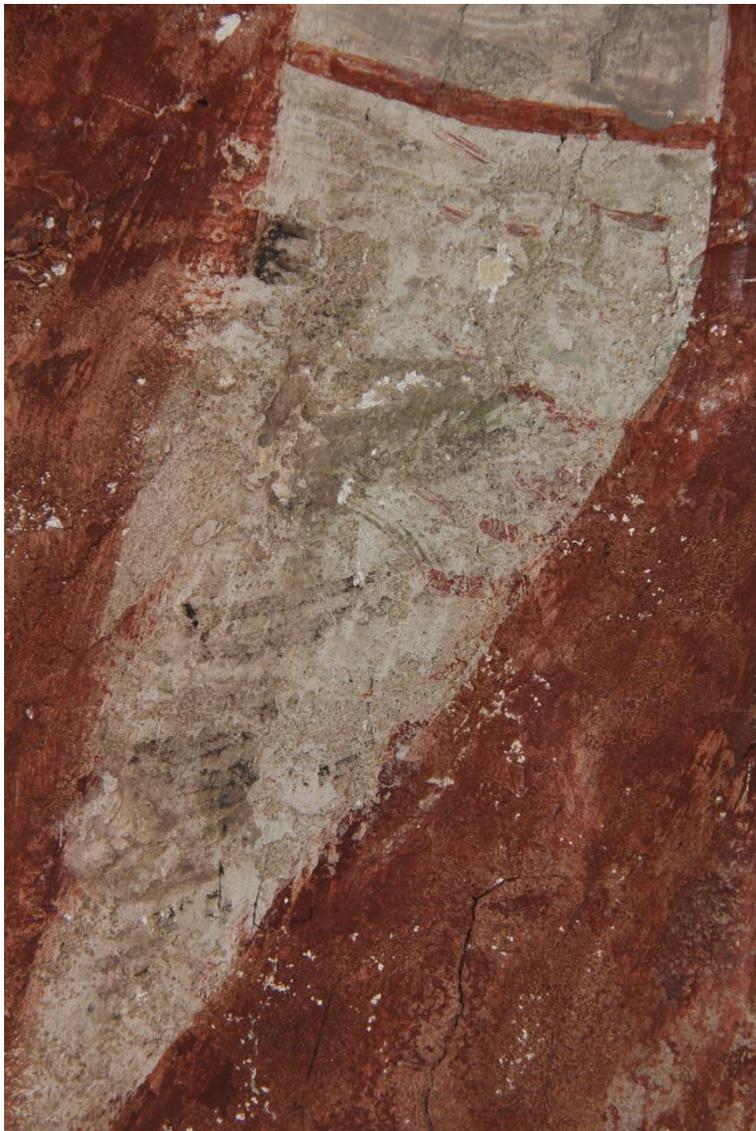
Straße	Kirchkamp 1	
Kulturobjekt	Ev. Kirche St. Urbanus	
KLARA-ID	101084 (Wandmalerei)	
Autor	Heiling	
Aufnahmeart	digital	
Aufnahmedatum	Juni 2015	
Fotonummer/ Dateiname	101084MRR2015_06_10_70

Beschreibung / Blickrichtung	Ärmel der Maria aus der Marienkrönungsszene

Auch der Ärmel der Maria war mit schwarzen, kammartigen Lichtern versehen.

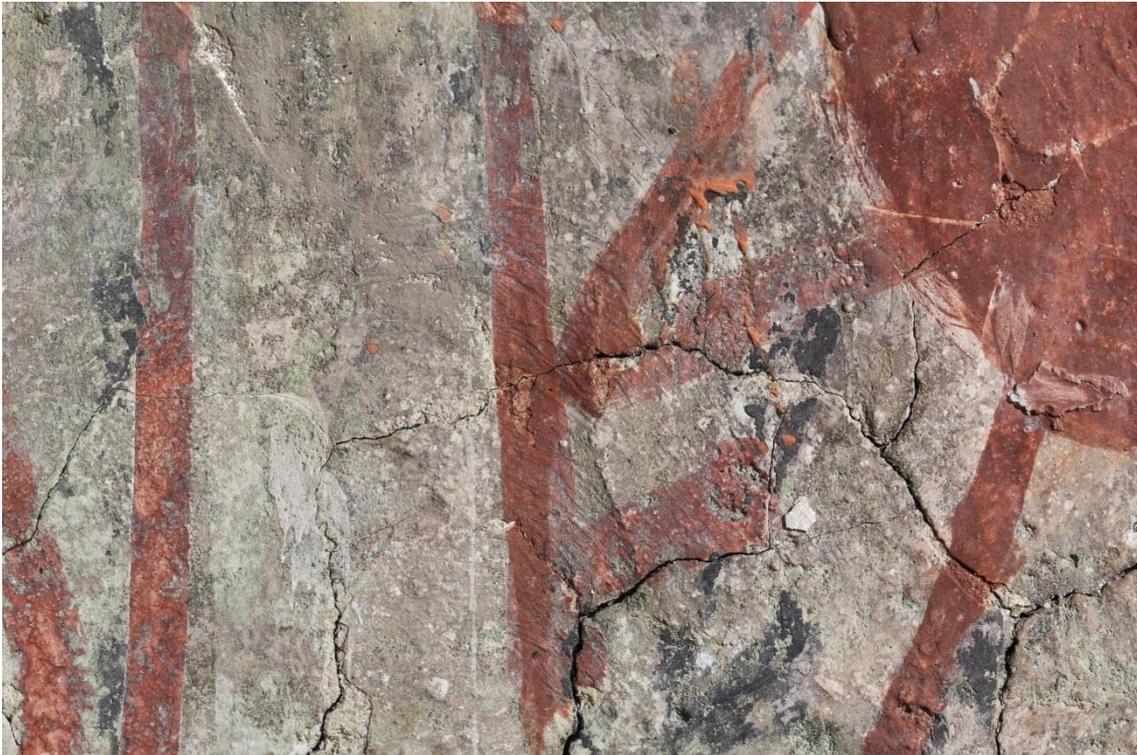
Straße	Kirchkamp 1	
Kulturobjekt	Ev. Kirche St. Urbanus	
KLARA-ID	101084 (Wandmalerei)	
Autor	Heiling	
Aufnahmeart	digital	
Aufnahmedatum	Juni 2015	
Fotonummer/ Dateiname	101084MRR2015_06_02_71

Beschreibung / Blickrichtung	Detail vom Untergewand des Christus am linken Bein

Hier sind die etwas schwächeren roten Konturen und die etwas kräftigere, rote Übermalung zu unterscheiden. Es wurde in die Fehlstelle hinein retuschiert, dann aber das Original etwas übermalt.

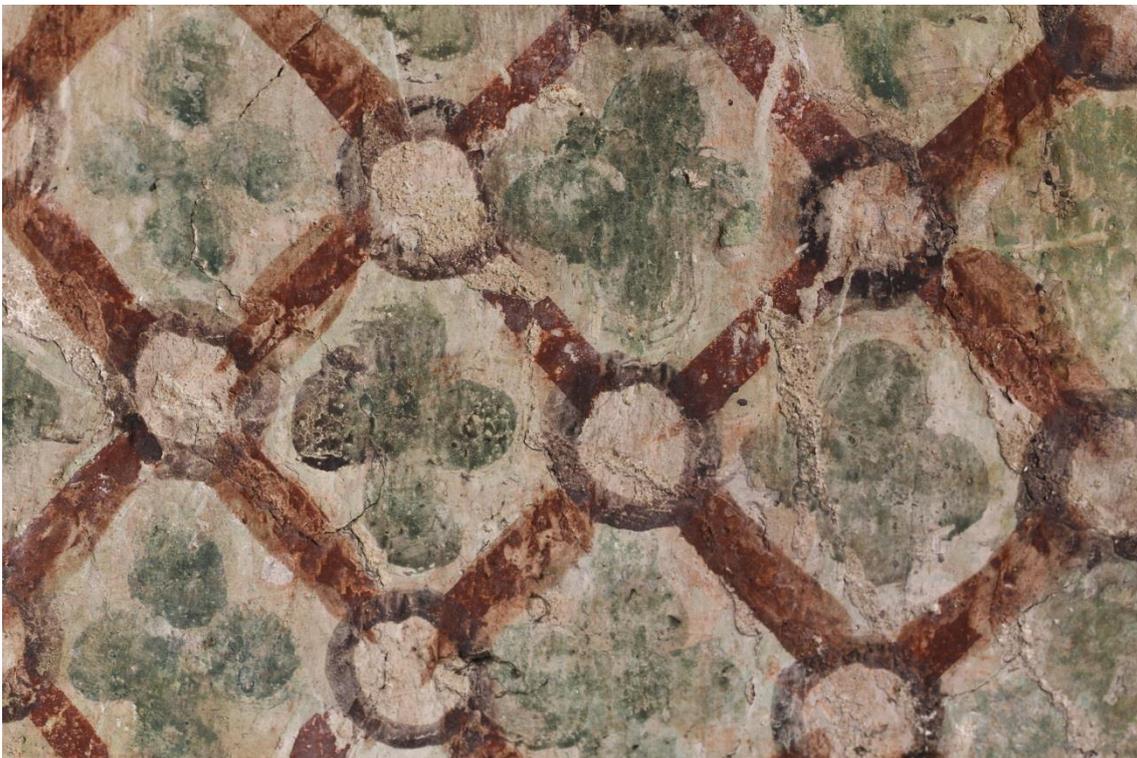
Straße	Kirchkamp 1	
Kulturobjekt	Ev. Kirche St. Urbanus	
KLARA-ID	101084 (Wandmalerei)	
Autor	Heiling	
Aufnahmeart	digital	
Aufnahmedatum	Juni 2015	
Fotonummer/ Dateiname	101084MRR2015_06_10_72

Beschreibung / Blickrichtung	Detail des Thronbehanges mit grünen Kreuzblumen

Die Kreuzblumen sind frei Hand in die eisenoxidroten Rauten gemalt. Wischer der Pinselhaare sind zu erkennen.

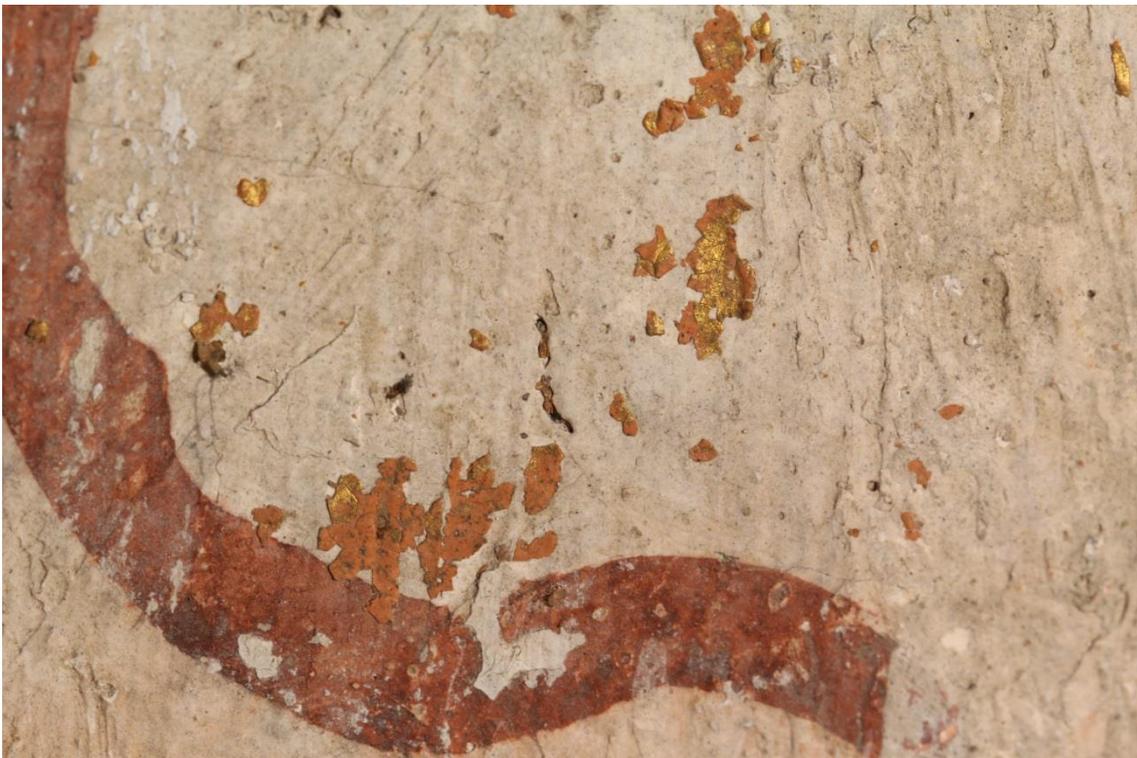
Straße	Kirchkamp 1	
Kulturobjekt	Ev. Kirche St. Urbanus	
KLARA-ID	101084 (Wandmalerei)	
Autor	Heiling	
Aufnahmeart	digital	
Aufnahmedatum	Juni 2015	
Fotonummer/ Dateiname	101084MRR2015_06_10_73

Beschreibung / Blickrichtung	Makroaufnahme des Thronpfostens, Detail der Base

Vergoldungsreste auf orangeroter Untermalung. Auch unter UV-Licht fluoreszieren diese Bereiche mit Resten von Anlegeöl auf der Untermalung (vgl. Bild 121).

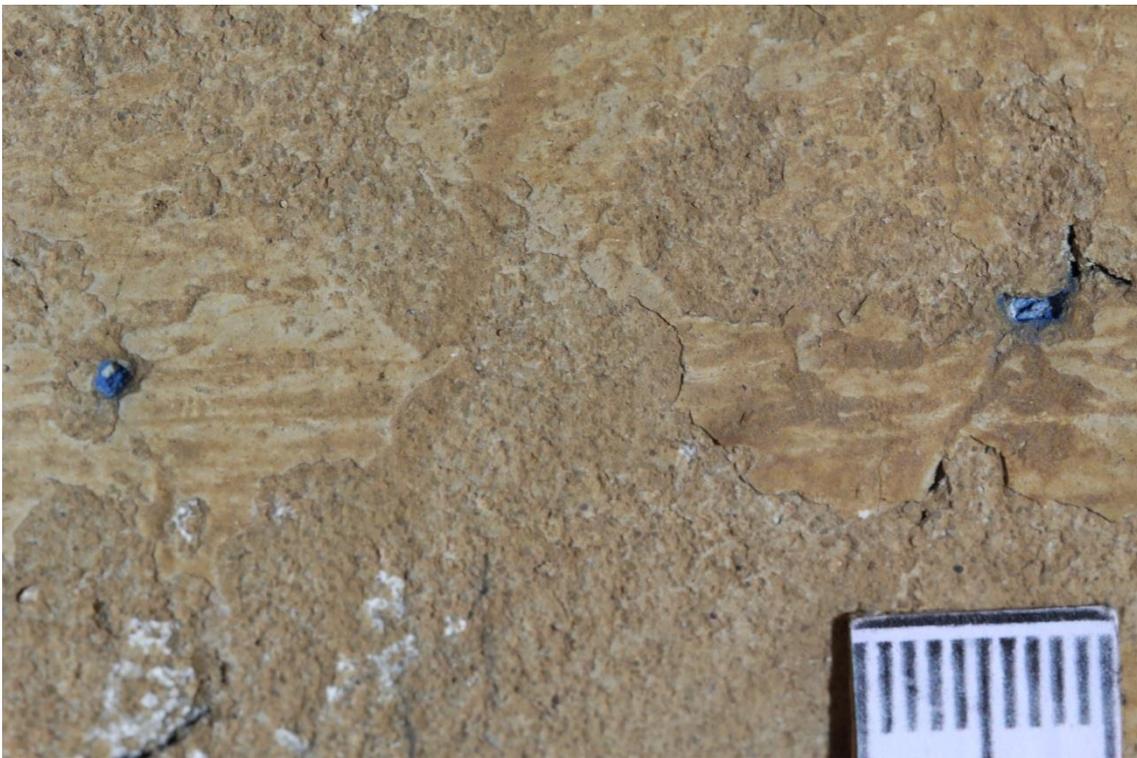
Straße	Kirchkamp 1	
Kulturobjekt	Ev. Kirche St. Urbanus	
KLARA-ID	101084 (Wandmalerei)	
Autor	Heiling	
Aufnahmeart	digital	
Aufnahmedatum	Juni 2015	
Fotonummer/ Dateiname	101084MRR2015_06_02_74

Beschreibung / Blickrichtung	Makroaufnahme vom Hintergrund der Apsis.

Der Hintergrund der Apsis war ursprünglich blau. Davon sind heute nur noch kleinste Reste in den Vertiefungen erhalten. Farbgebend für den Hintergrund ist heute die noch erhaltene ockerfarbene Untermalung. Bei dem Blau handelt es sich um Azurit auf einer Untermalung aus Ocker, welcher mit Kalk ausgemischt ist.

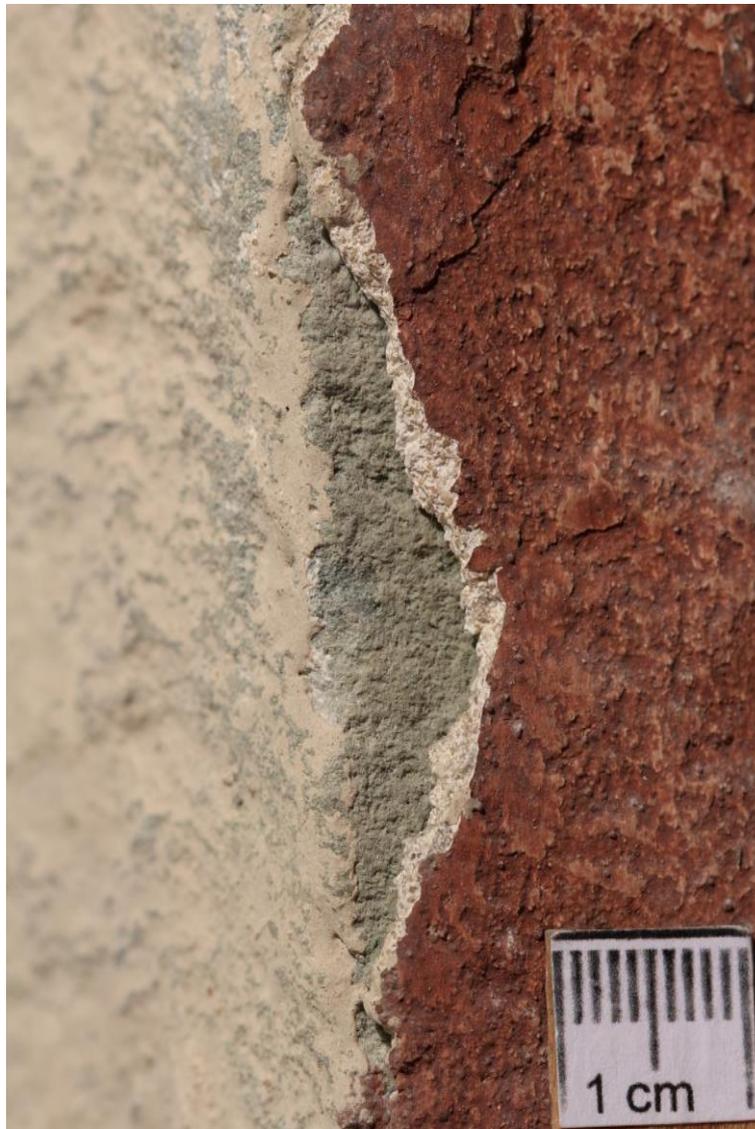
Straße	Kirchkamp 1	
Kulturobjekt	Ev. Kirche St. Urbanus	
KLARA-ID	101084 (Wandmalerei)	
Autor	Heiling	
Aufnahmeart	digital	
Aufnahmedatum	Juni 2015	
Fotonummer/ Dateiname	101084MRR2015_06_03_75

Beschreibung / Blickrichtung	Beschädigte Putzkante am nördlichen Rand der Apsis.

Der Putz läuft sehr dünn mit ca. 2 mm auf der Steinkante aus.

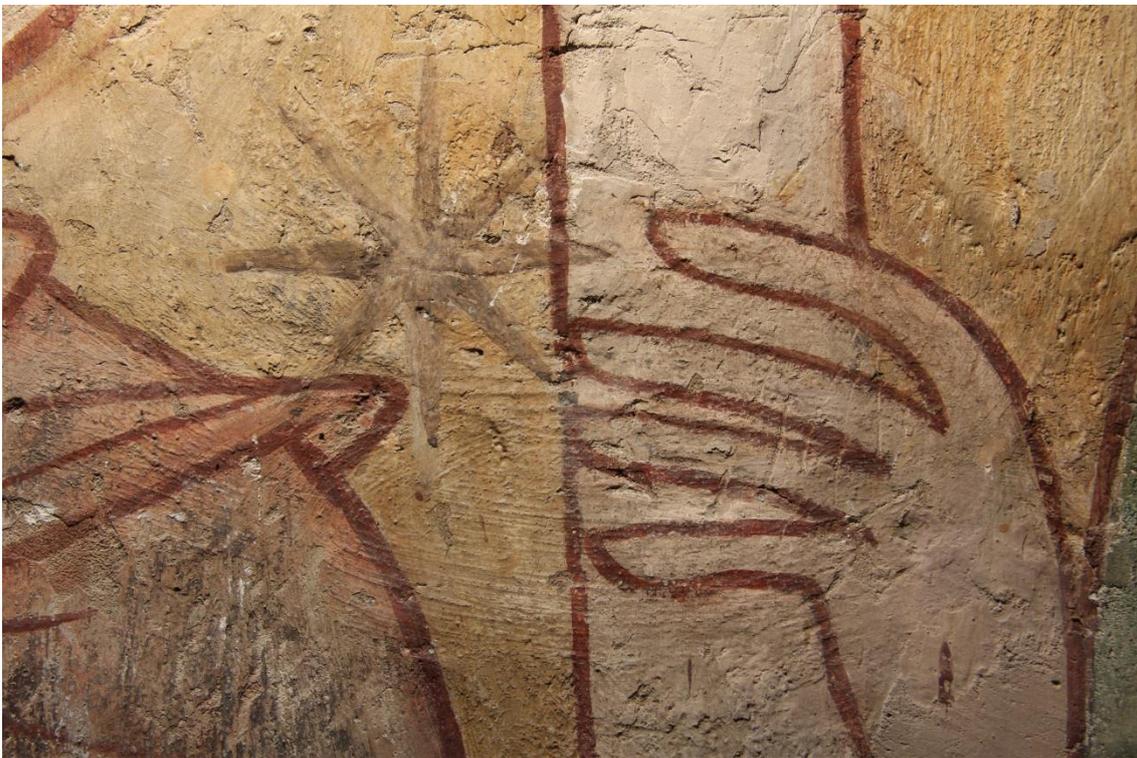
Straße	Kirchkamp 1	
Kulturobjekt	Ev. Kirche St. Urbanus	
KLARA-ID	101084 (Wandmalerei)	
Autor	Heiling	
Aufnahmeart	digital	
Aufnahmedatum	Juni 2015	
Fotonummer/ Dateiname	101084MRR2015_06_03_76

Beschreibung / Blickrichtung	Detail, Hand und Hintergrund mit Stern von König David im Streiflicht

Hier ist der Auftrag der Kalktünche gut zu sehen. Interessant ist auch, dass der Stern noch in die feuchte Kalktünche gemalt wurde, da sich dessen Pinselspuren in der Tünche abzeichnen. Offensichtlich wurden die Sterne zuerst angelegt und danach die figürliche Malerei. Vielleicht handelt es sich um eine Konzeptänderung. Durch die Reduzierung der Malschicht sind die zuvor wahrscheinlich verdeckten Kreuze wieder sichtbar.

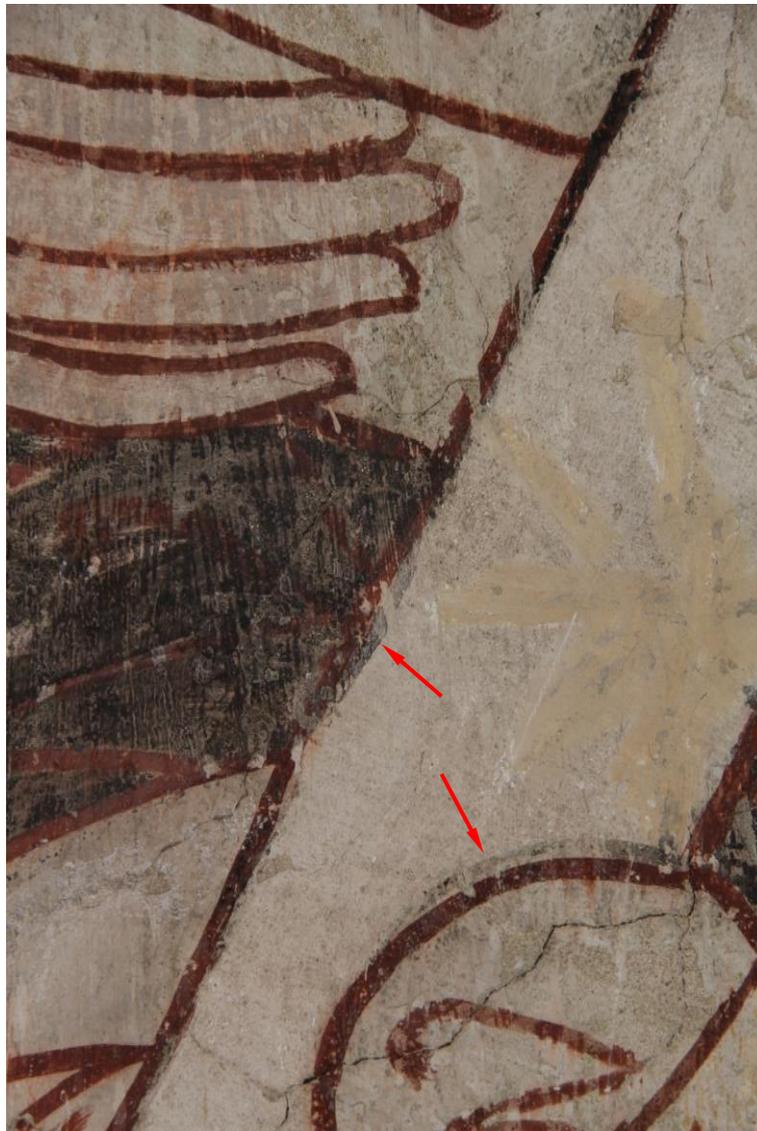
Straße	Kirchkamp 1	
Kulturobjekt	Ev. Kirche St. Urbanus	
KLARA-ID	101084 (Wandmalerei)	
Autor	Heiling	
Aufnahmeart	digital	
Aufnahmedatum	Juni 2015	
Fotonummer/ Dateiname	101084MRR2015_06_03_77

Beschreibung / Blickrichtung	Detail König Salomo

Neben der rot angelegten Umrandung der Figuren haben sich hier Reste von schwarzen Konturen erhalten. Mittig auf dem Schriftband scheint wieder ein zuvor angelegtes Kreuz durch.

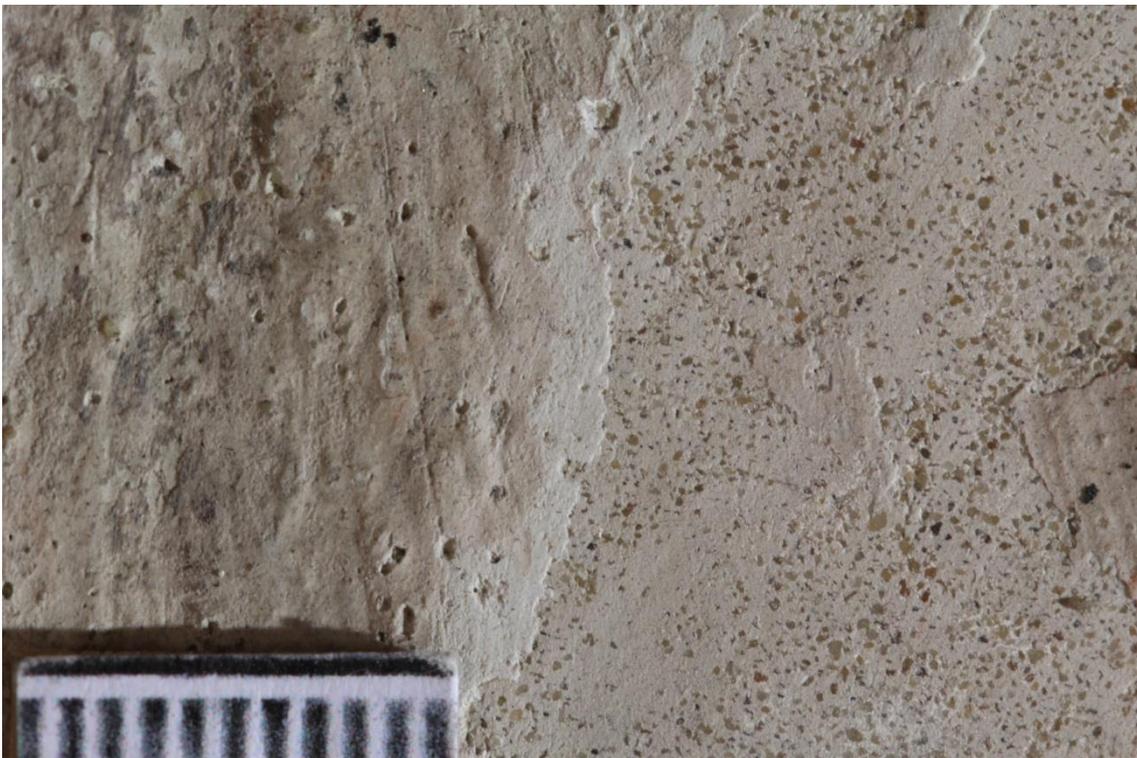
Straße	Kirchkamp 1	
Kulturobjekt	Ev. Kirche St. Urbanus	
KLARA-ID	101084 (Wandmalerei)	
Autor	Heiling	
Aufnahmeart	digital	
Aufnahmedatum	Juni 2015	
Fotonummer/ Dateiname	101084MRR2015_06_03_78

Beschreibung / Blickrichtung	Makroaufnahme der Putzoberfläche

Der Putz besitzt überwiegend helle, feinkörnige Zuschläge und ist an der Oberfläche verdichtet, wodurch sich das Kalkbindemittel angereichert hat. Links daneben die aufliegende Kalktünche.

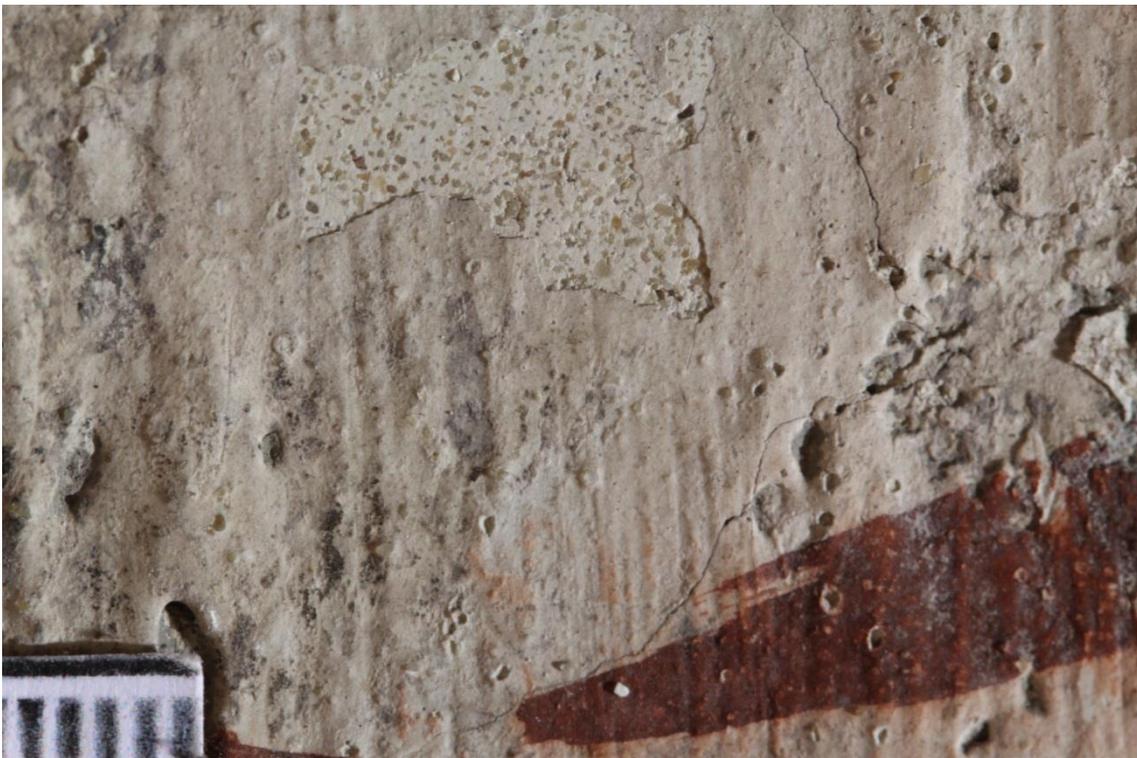
Straße	Kirchkamp 1	
Kulturobjekt	Ev. Kirche St. Urbanus	
KLARA-ID	101084 (Wandmalerei)	
Autor	Heiling	
Aufnahmeart	digital	
Aufnahmedatum	Juni 2015	
Fotonummer/ Dateiname	101084MRR2015_06_03_79

Beschreibung / Blickrichtung	Makroaufnahme der Putzoberfläche

Putzoberfläche, Kalktünche und in die feuchte Tünche eingebundene, rote Konturlinie.

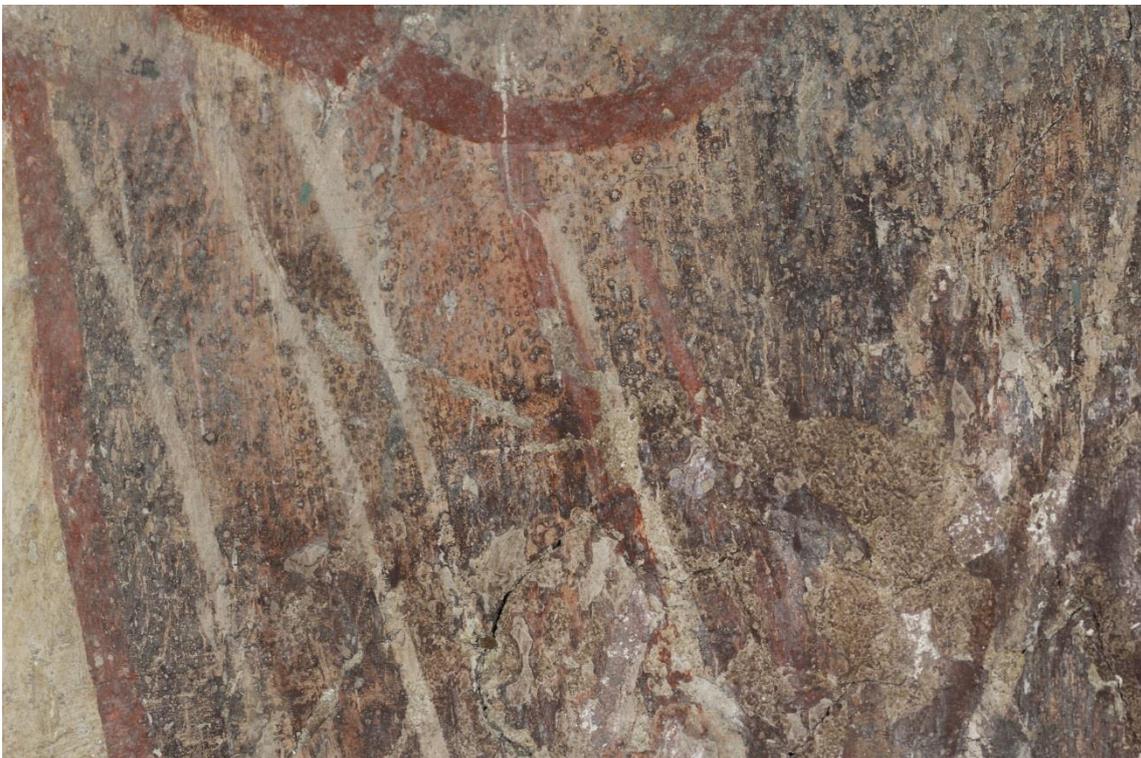
Straße	Kirchkamp 1	
Kulturobjekt	Ev. Kirche St. Urbanus	
KLARA-ID	101084 (Wandmalerei)	
Autor	Heiling	
Aufnahmeart	digital	
Aufnahmedatum	Juni 2015	
Fotonummer/ Dateiname	101084MRR2015_06_10_80

Beschreibung / Blickrichtung	Obergewand des David, Detail

Das Gewand war ursprünglich orangerot und wirkt heute bräunlich-schwarz, da die Bleimennige zu Bleidioxid umgewandelt wurde. Auf der Binnenfarbe liegen weiße und rote Linien, welche das Gewand modellieren.

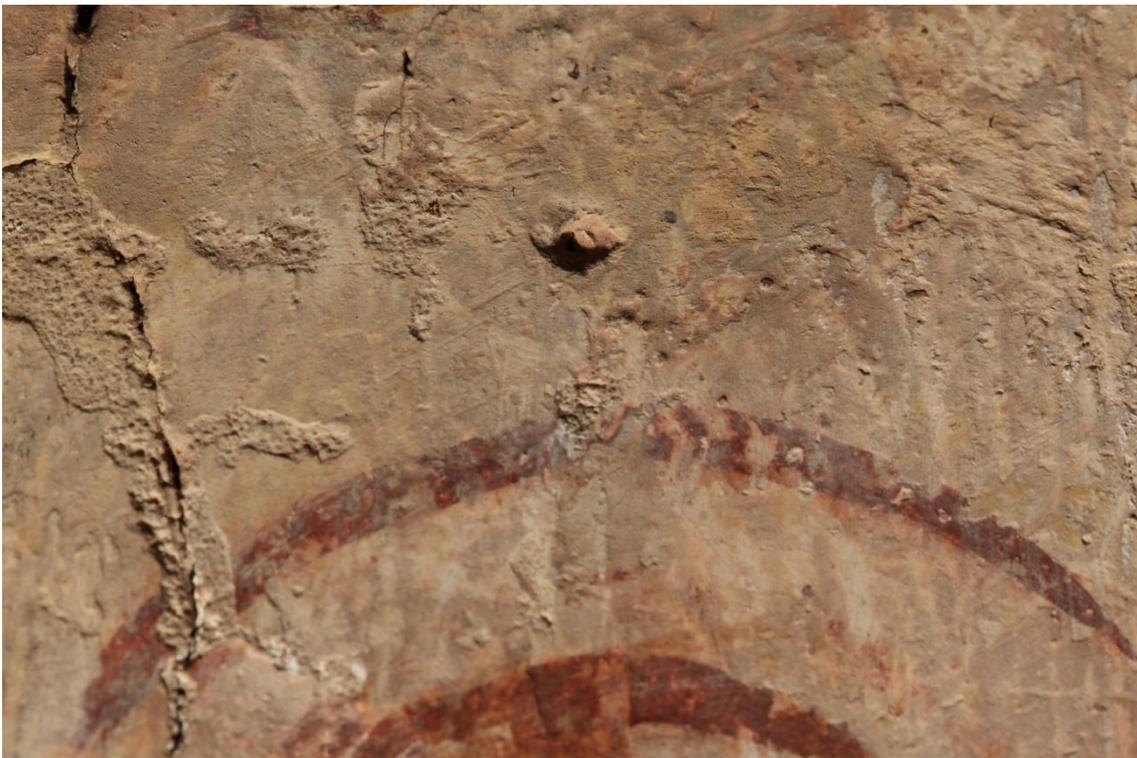
Straße	Kirchkamp 1	
Kulturobjekt	Ev. Kirche St. Urbanus	
KLARA-ID	101084 (Wandmalerei)	
Autor	Heiling	
Aufnahmeart	digital	
Aufnahmedatum	Juni 2015	
Fotonummer/ Dateiname	101084MRR2015_06_03_81

Beschreibung / Blickrichtung	Makroaufnahme, Detail Gesicht von König Salomo

Eckiges Nagelloch für den Schnurschlag zum Anlegen des Nimbus über dem linken Auge.

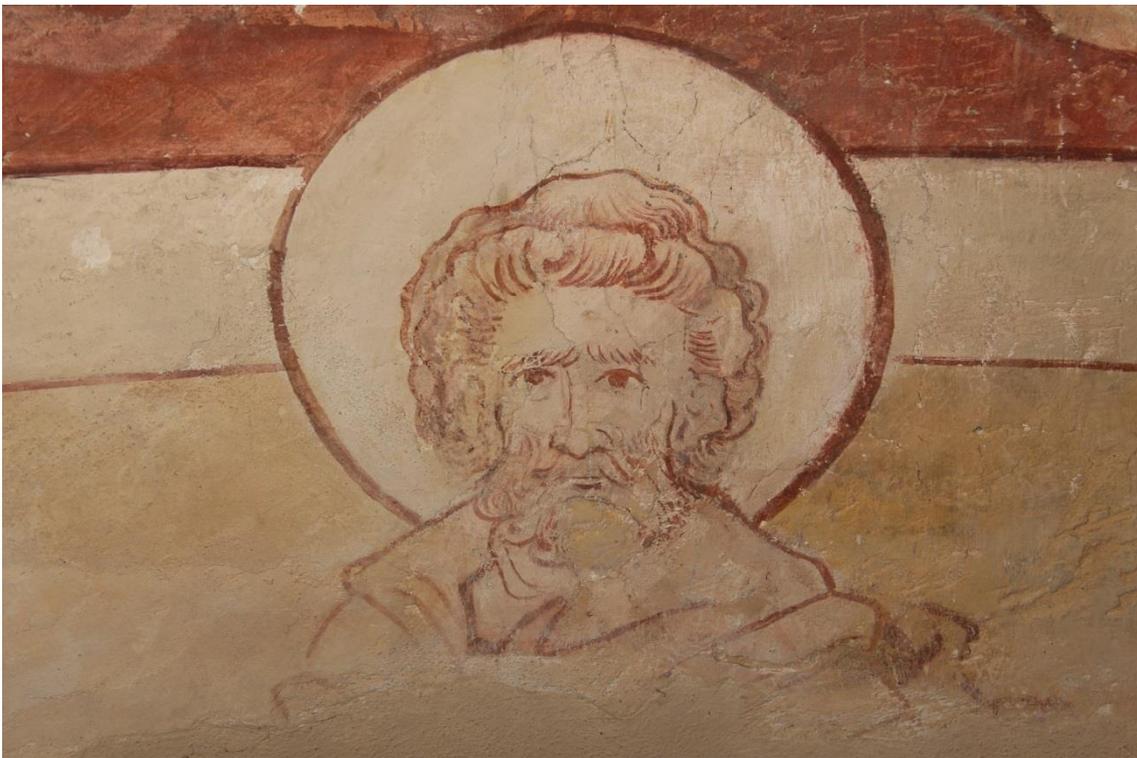
Straße	Kirchkamp 1	
Kulturobjekt	Ev. Kirche St. Urbanus	
KLARA-ID	101084 (Wandmalerei)	
Autor	Heiling	
Aufnahmeart	digital	
Aufnahmedatum	Juni 2015	
Fotonummer/ Dateiname	101084MRR2015_06_03_82

Beschreibung / Blickrichtung	Kleine Heiligenfigur links unterhalb des Fensters im Auflicht

Teile des Gesichts wurden 1953 überarbeitet, einige Partien der Haare sind jedoch noch original (vgl. Kartierung Skriver).

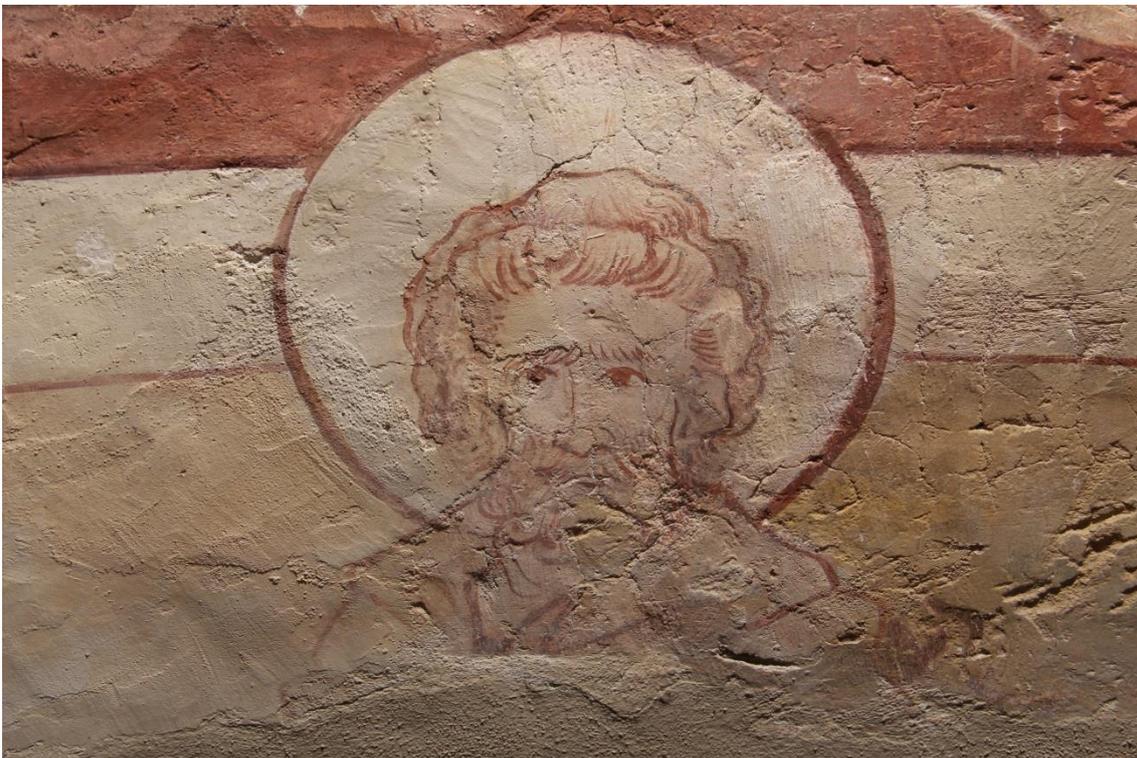
Straße	Kirchkamp 1	
Kulturobjekt	Ev. Kirche St. Urbanus	
KLARA-ID	101084 (Wandmalerei)	
Autor	Heiling	
Aufnahmeart	digital	
Aufnahmedatum	Juni 2015	
Fotonummer/ Dateiname	101084MRR2015_06_03_83

Beschreibung / Blickrichtung	Kleine Heiligenfigur links unterhalb des Fensters im Streiflicht

Das Einstichloch zur Konstruktion des Nimbus ist in der Stirn deutlich zu erkennen.

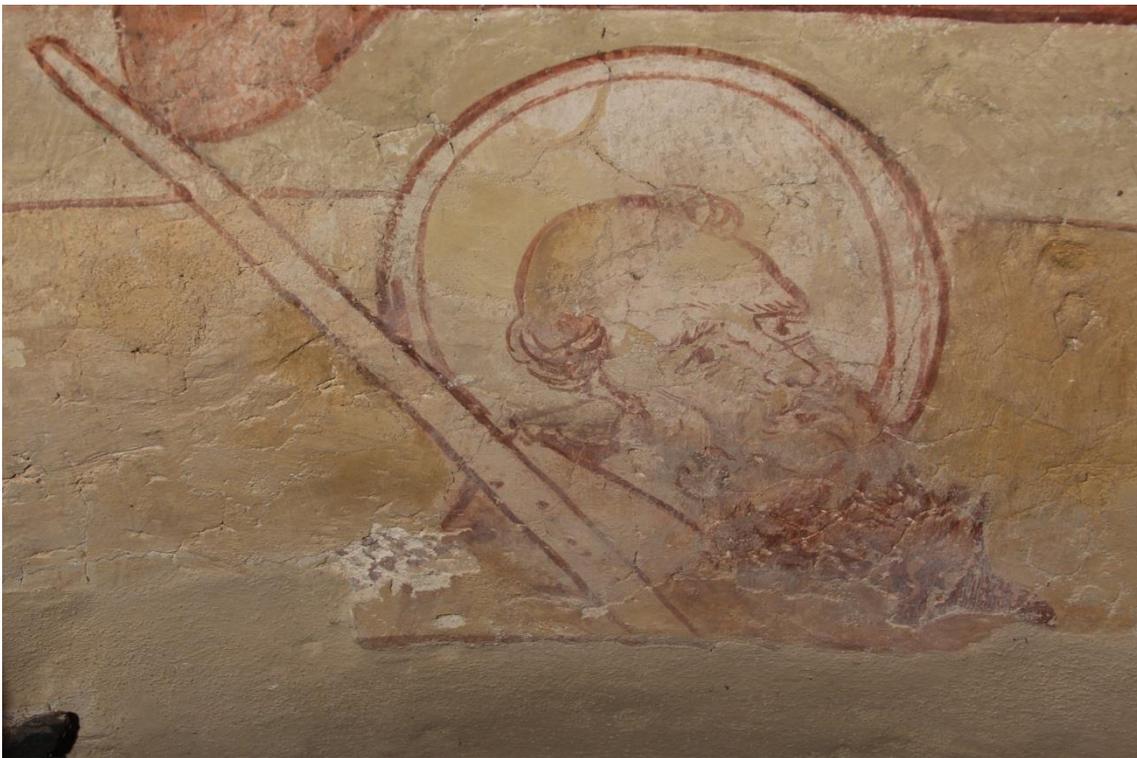
Straße	Kirchkamp 1	
Kulturobjekt	Ev. Kirche St. Urbanus	
KLARA-ID	101084 (Wandmalerei)	
Autor	Heiling	
Aufnahmeart	digital	
Aufnahmedatum	Juni 2015	
Fotonummer/ Dateiname	101084MRR2015_06_03_84

Beschreibung / Blickrichtung	Kleine Heiligenfigur rechts unterhalb des Fensters im Auflicht

Nur wenige Teile des Gesichts wurden 1953 überarbeitet (vgl. Kartierung Skriver).

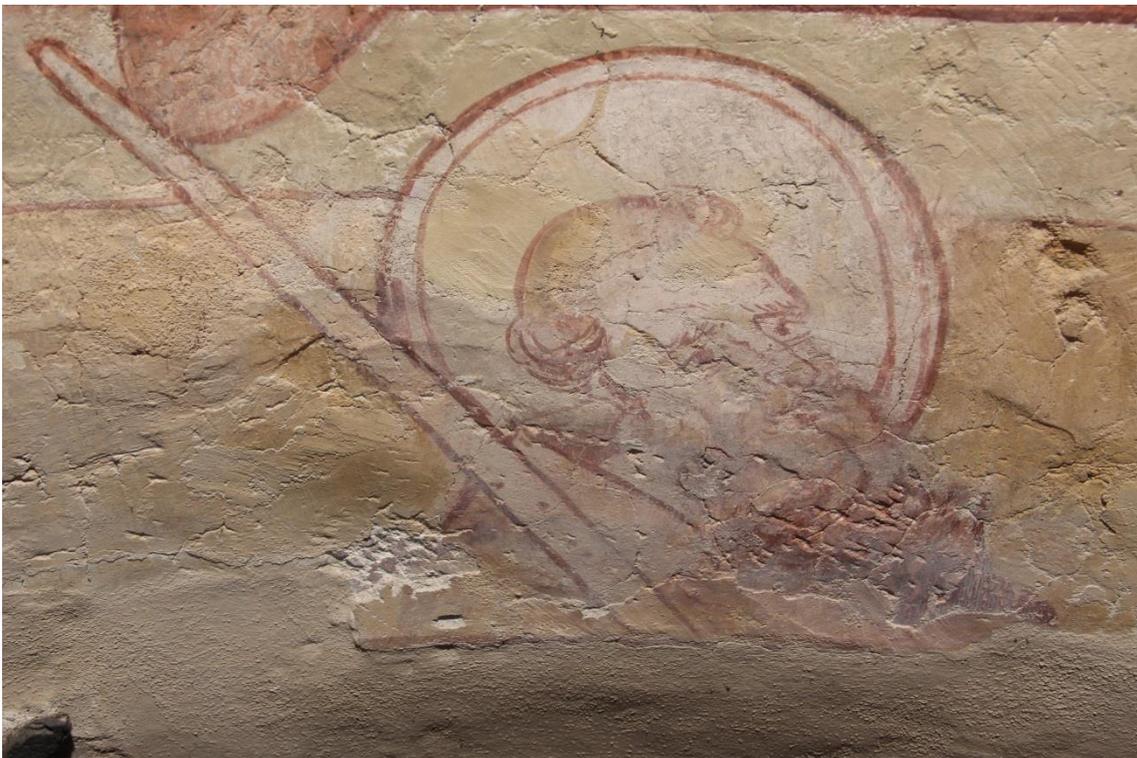
Straße	Kirchkamp 1	
Kulturobjekt	Ev. Kirche St. Urbanus	
KLARA-ID	101084 (Wandmalerei)	
Autor	Heiling	
Aufnahmeart	digital	
Aufnahmedatum	Juni 2015	
Fotonummer/ Dateiname	101084MRR2015_06_03_85

Beschreibung / Blickrichtung	Kleine Heiligenfigur rechts unterhalb des Fensters im Streiflicht

Unterhalb der Büste zeichnet sich eine Putzgrenze ab.
