FOTODOKUMENTATION

Straße	Kirchkamp 1	
Kulturobjekt	Ev. Kirche St. Urbanus	
KLARA-ID	101084 (Wandmalerei)	
Autor	Heiling	
Aufnahmeart	digital	
Aufnahmedatum	Juni 2015	
Fotonummer/ Dateiname	101084MRR2015_06_01_51

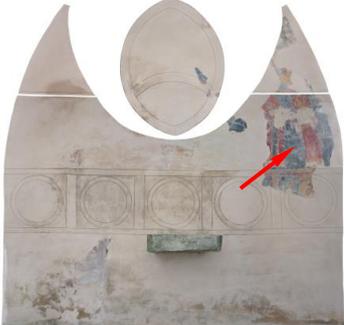
Beschreibung / Blickrichtung	Großes, zusammenhängendes Fragment auf der Südseite der Kalotte, Gesamtdarstellung im Streifenlicht

Der Putz ist sehr stark geglättet. Kellenspuren finden sich vor allem im unteren Teil des Fragments sowie im Bereich der Köpfe der oberen, weiblichen Heiligen.

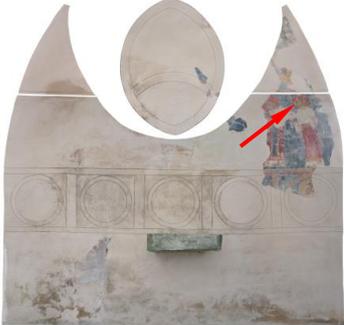
Straße	Kirchkamp 1	
Kulturobjekt	Ev. Kirche St. Urbanus	
KLARA-ID	101084 (Wandmalerei)	
Autor	Heiling	
Aufnahmeart	digital	
Aufnahmedatum	Juni 2015	
Fotonummer/ Dateiname	101084MRR2015_06_01_52

Beschreibung / Blickrichtung	Zwei weibliche Heilige, Kopf und Brustpartie im Streiflicht

Im Streiflicht deutet sich die unterbrochene Putzgrenze auf Höhe von 2,28 OKF im Bereich der Köpfe an. Auch die Ritzungen an Nimben und Gesichtern sind deutlich zu erkennen.

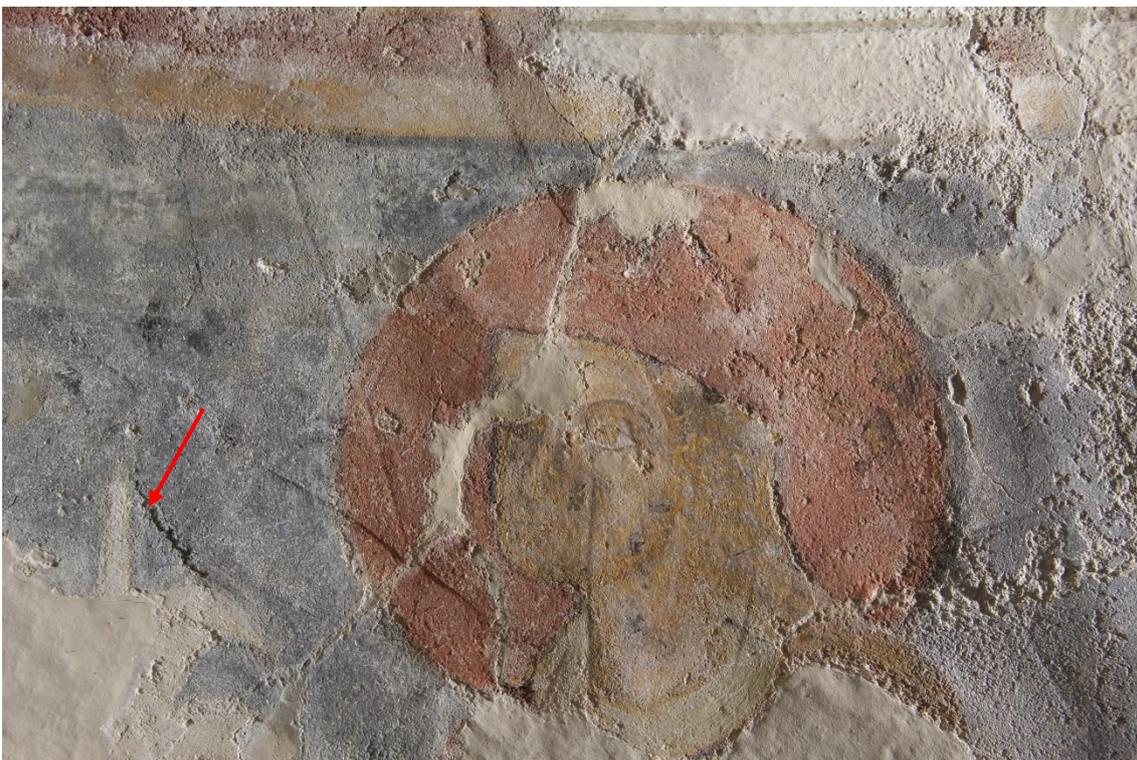
Straße	Kirchkamp 1	
Kulturobjekt	Ev. Kirche St. Urbanus	
KLARA-ID	101084 (Wandmalerei)	
Autor	Heiling	
Aufnahmeart	digital	
Aufnahmedatum	Juni 2015	
Fotonummer/ Dateiname	101084MRR2015_06_02_53

Beschreibung / Blickrichtung	Detail der rechten, weiblichen Heiligen im Streiflicht

Ein Teilstück der unterbrochenen Putzgrenze befindet sich links im Bild (Pfeil). Lange Ziehspuren der Kellenkante sind zu erkennen. Nimbus und Gesicht sind in den feuchten Putz vorgeritzt. Daher gehören Putz und Ausmalung zusammen; die Malerei wurde freskale angelegt.

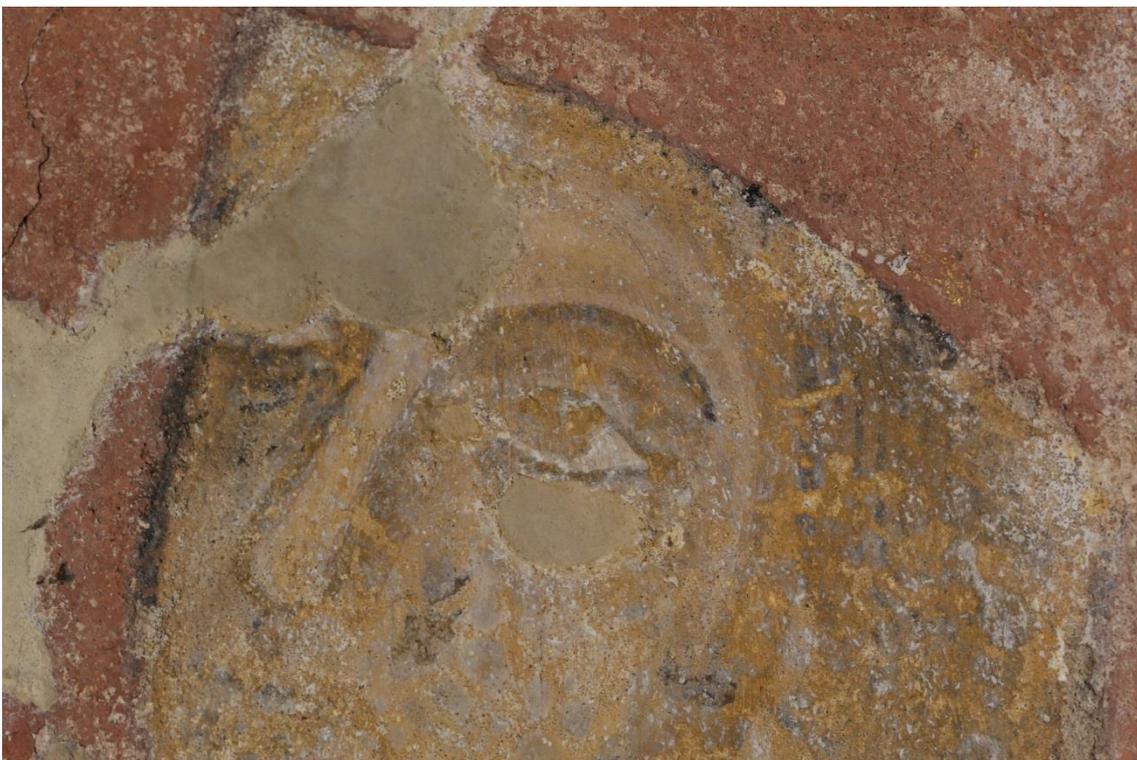
Straße	Kirchkamp 1	
Kulturobjekt	Ev. Kirche St. Urbanus	
KLARA-ID	101084 (Wandmalerei)	
Autor	Heiling	
Aufnahmeart	digital	
Aufnahmedatum	Juni 2015	
Fotonummer/ Dateiname	101084MRR2015_06_01_54

Beschreibung / Blickrichtung	Detail des Gesichtes der rechten, weiblichen Heiligen

Beleg für den Malschichtaufbau der Köpfe. Das Gesicht wurde mit Ocker flächig vorgelegt. Danach die Schatten mit einer etwas dunkleren Ocker-Umbra-Ausmischung angelegt. Danach die Höhungen mit einem mit Weiß ausgemischtem Ocker auf der Stirn, Nasenrücken, Hals und Kinn mit feinen Linien aufgetragen. Das Weiß der Augäpfel sowie die schwarze Pupille und die schwarzen Konturen wurden zuletzt aufgesetzt.

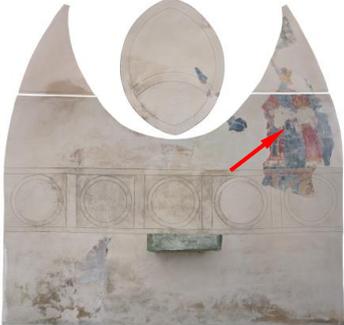
Straße	Kirchkamp 1	
Kulturobjekt	Ev. Kirche St. Urbanus	
KLARA-ID	101084 (Wandmalerei)	
Autor	Heiling	
Aufnahmeart	digital	
Aufnahmedatum	Juni 2015	
Fotonummer/ Dateiname	101084MRR2015_06_01_55

Beschreibung / Blickrichtung	Rechte Hand der rechten, weiblichen Heiligen

Auch die Hände sind mit einem ockerfarbenen Grundton vorgelegt, dann Lichter und Schatten nacheinander aufgetragen. Reste einer schwarzen Kontur haben sich erhalten, während am Ärmel rotbraune Konturreste zu erkennen sind.

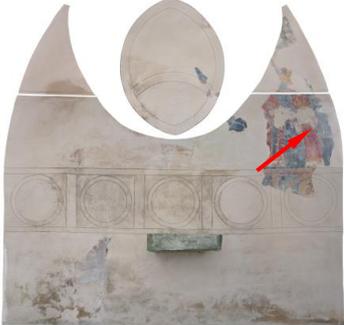
Straße	Kirchkamp 1	
Kulturobjekt	Ev. Kirche St. Urbanus	
KLARA-ID	101084 (Wandmalerei)	
Autor	Heiling	
Aufnahmeart	digital	
Aufnahmedatum	Juni 2015	
Fotonummer/ Dateiname	101084MRR2015_06_02_56

Beschreibung / Blickrichtung	Detail des Gewandes der rechten, weiblichen Heiligen im Streiflicht

Abdruck einer schmalen Löffelkelle.

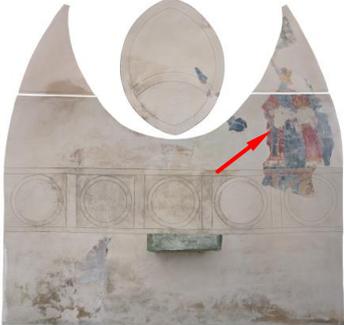
Straße	Kirchkamp 1	
Kulturobjekt	Ev. Kirche St. Urbanus	
KLARA-ID	101084 (Wandmalerei)	
Autor	Heiling	
Aufnahmeart	digital	
Aufnahmedatum	Juni 2015	
Fotonummer/ Dateiname	101084MRR2015_06_01_57

Beschreibung / Blickrichtung	Linke Hand der linken, weiblichen Heiligen

An dieser Hand sind die schwarzen Konturen noch sehr gut erhalten.

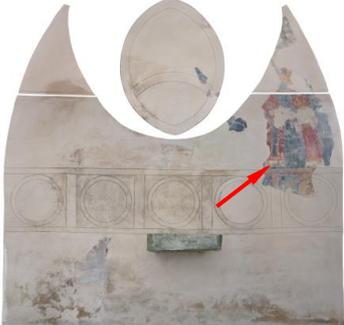
Straße	Kirchkamp 1	
Kulturobjekt	Ev. Kirche St. Urbanus	
KLARA-ID	101084 (Wandmalerei)	
Autor	Heiling	
Aufnahmeart	digital	
Aufnahmedatum	Juni 2015	
Fotonummer/ Dateiname	101084MRR2015_06_11_58

Beschreibung / Blickrichtung	Rechter Fuß der linken, weiblichen Heiligen

Die ockerfarbene Vorzeichnung des Fußes wird durch die reduzierte Malschicht des Hintergrundes sichtbar.

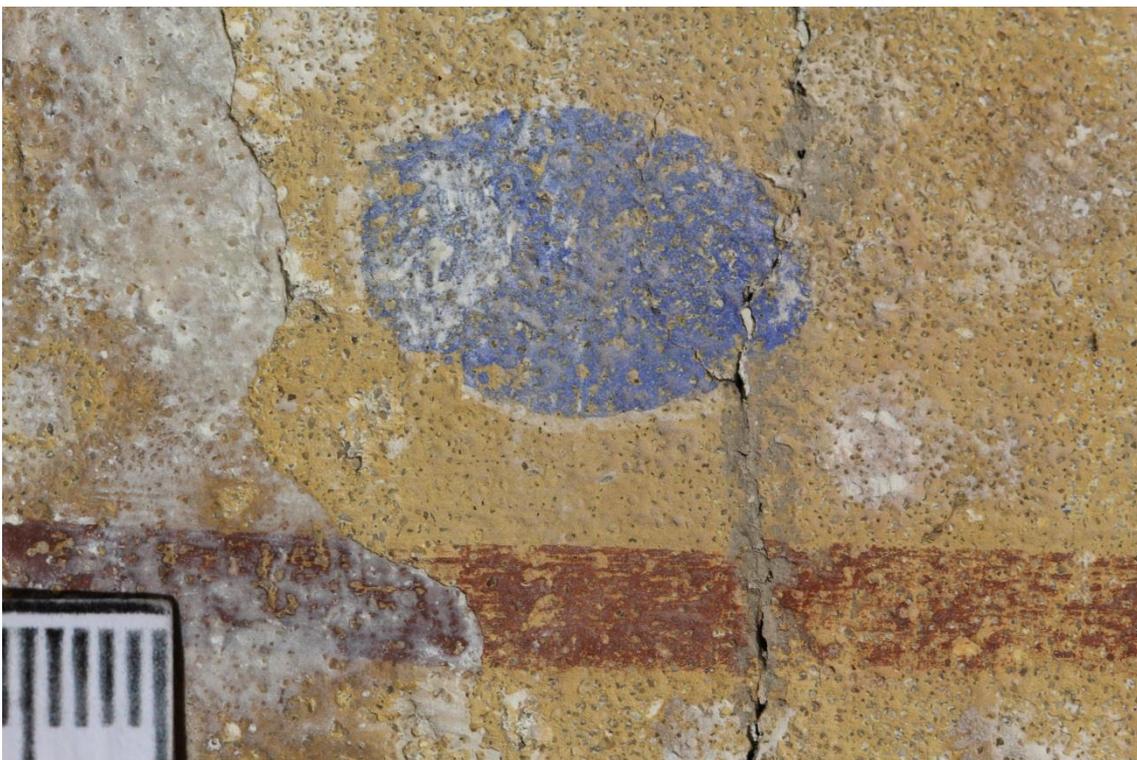
Straße	Kirchkamp 1	
Kulturobjekt	Ev. Kirche St. Urbanus	
KLARA-ID	101084 (Wandmalerei)	
Autor	Heiling	
Aufnahmeart	digital	
Aufnahmedatum	Juni 2015	
Fotonummer/ Dateiname	101084MRR2015_06_11_59

Beschreibung / Blickrichtung	Makroaufnahme der Gewandborte der der linken, weiblichen Heiligen

Das gemalte blaue Edelsteinchen besteht aus Lapislazuli und wirkt beinahe plastisch.

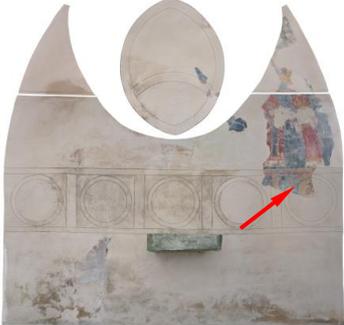
Straße	Kirchkamp 1	
Kulturobjekt	Ev. Kirche St. Urbanus	
KLARA-ID	101084 (Wandmalerei)	
Autor	Heiling	
Aufnahmeart	digital	
Aufnahmedatum	Juni 2015	
Fotonummer/ Dateiname	101084MRR2015_06_01_60

Beschreibung / Blickrichtung	Unterer Teil des Fragments im Streiflicht mit Heiligenfigur im Medaillon im Streiflicht

Auch hier treten wieder lange, ritzförmige Glättungsspuren durch Abdruck der Kellenkante auf. Das Medaillon wurde nicht vorgeritzt, jedoch der Kopf und Nimbus des Heiligen.

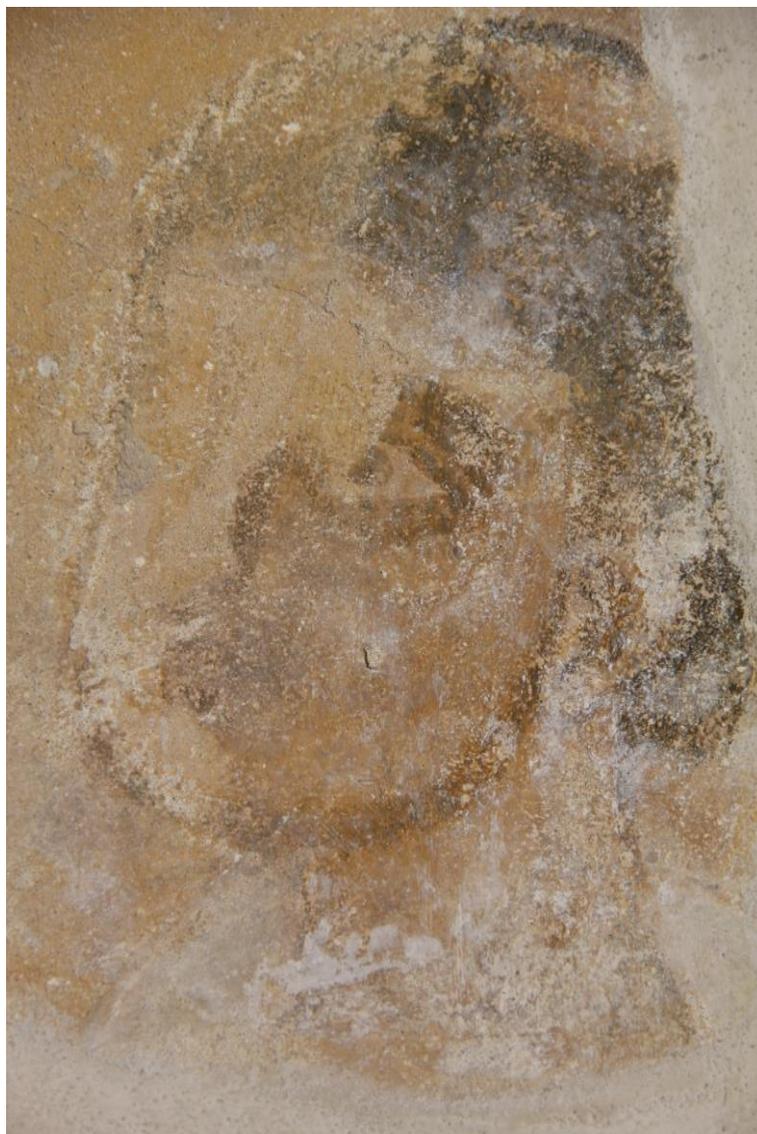
Straße	Kirchkamp 1	
Kulturobjekt	Ev. Kirche St. Urbanus	
KLARA-ID	101084 (Wandmalerei)	
Autor	Heiling	
Aufnahmeart	digital	
Aufnahmedatum	Juni 2015	
Fotonummer/ Dateiname	101084MRR2015_06_11_61

Beschreibung / Blickrichtung	Detail des Medaillonfrieses, Kopf des Heiligen

Vom Gesicht ist das linke Auge gut erhalten, der Malschichtaufbau im Gesicht erfolgte ebenso wie bei den weiblichen Heiligen. Auch hier sind die Weißhöhungen aufgesetzt und nicht ausgespart. Obwohl die Malerei freskalt ist, ist sie doch eher deckend und nicht lasierend angelegt, wie in Neuenbeken.

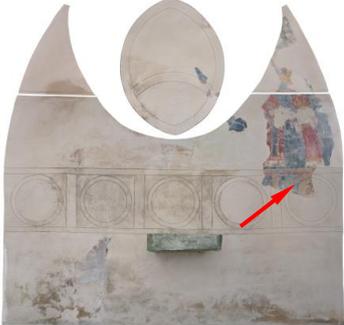
Straße	Kirchkamp 1	
Kulturobjekt	Ev. Kirche St. Urbanus	
KLARA-ID	101084 (Wandmalerei)	
Autor	Heiling	
Aufnahmeart	digital	
Aufnahmedatum	Juni 2015	
Fotonummer/ Dateiname	101084MRR2015_06_11_62

Beschreibung / Blickrichtung	Detail des Medaillonfrieses, linkes Auge des Heiligen

Zirkelloch unterhalb des Auges. Das spitze, runde Einstichloch ist gut zu erkennen, ebenso die Schleifspur vom Aufsetzen des Zirkelgerätes.

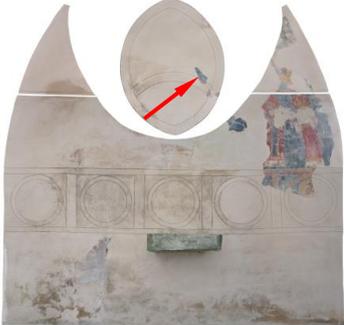
Straße	Kirchkamp 1	
Kulturobjekt	Ev. Kirche St. Urbanus	
KLARA-ID	101084 (Wandmalerei)	
Autor	Heiling	
Aufnahmeart	digital	
Aufnahmedatum	Juni 2015	
Fotonummer/ Dateiname	101084MRR2015_06_02_63

Beschreibung / Blickrichtung	Makroaufnahme vom Hintergrund der Mandorla

Die leuchtend blaue Farbreste auf der grauen Untermalung sind mit bloßem Auge kaum noch zu erkennen. Wahrscheinlich handelt es sich um Lapislazuli.
