FOTODOKUMENTATION

Straße	Kirchkamp 1	
Kulturobjekt	Ev. Kirche St. Urbanus	
KLARA-ID	101084 (Wandmalerei)	
Autor	Heiling	
Aufnahmeart	digital	
Aufnahmedatum	Juni 2015	
Fotonummer/ Dateiname	101084MRR2015_06_11_129

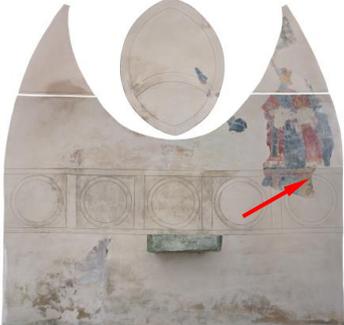
Probeentnahmestelle P01.

Beschreibung / Blickrichtung	Probe vom Blau des „Edelsteinchens“ des Medaillons in der Apsis der Sakristei

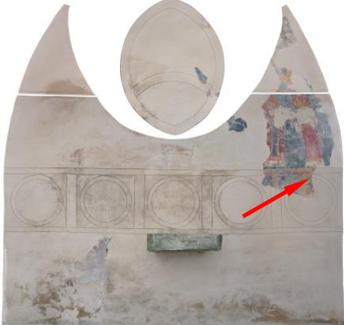
Beschreibung / Blickrichtung	Anschliff Probe P01 im Auflicht/ Dunkelfeld, Vergrößerung 192fach.

Auf der hellen Putzschicht aus feinem, farblos transparentem Quarzsand mit weißer Kalkmatrix liegen eine Untermalung aus gelbem Ocker, darauf die Blauausmischung mit Lapislazuli und etwas Kalk. Der Kalkanteil in Untermalung und blauer Farbschicht ist teilweise in Gips umgewandelt. Organische Bindemittel konnten nicht nachgewiesen werden (Analyse Jägers 02.07.2015).

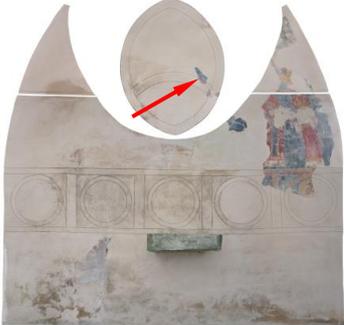
Probeentnahmestelle P02.

Beschreibung / Blickrichtung	Probe vom Rot des Regenbogens der Mandorla

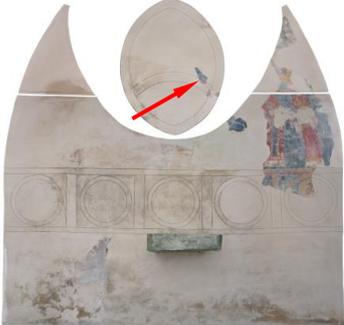
Beschreibung / Blickrichtung	Anschliff Probe P02 im Auflicht/ Dunkelfeld, Vergrößerung 192fach.

Auf der hellen Putzschicht aus feinem, farblos transparentem Quarzsand mit weißer Kalkmatrix liegen eine Untermalung aus gelbem Ocker sowie eine rote Farbschicht aus Zinnober. Kalk oder Gips wurden in der Farbschicht nicht nachgewiesen. Hinweise auf organische Bindemittel gibt es nicht (Analyse Jägers 02.07.2015).

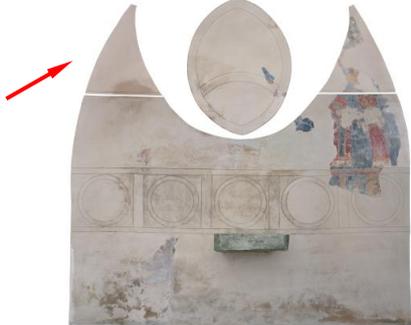
Probeentnahmestelle P03.

Beschreibung / Blickrichtung	Probe vom Grün des nordöstlichen Zwickelschuhs

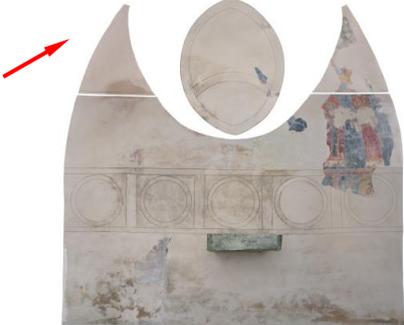
Beschreibung / Blickrichtung	Anschliff Probe P03 im Auflicht/ Dunkelfeld, Vergrößerung 192fach.

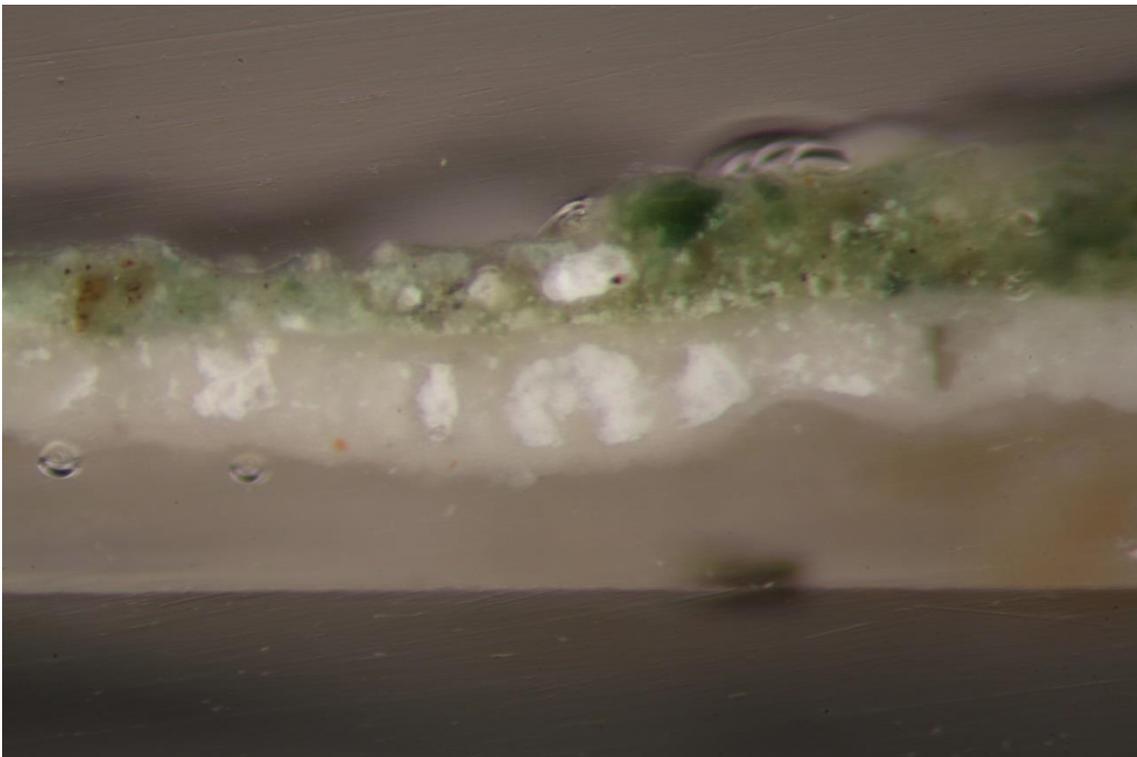
Auf der reinweißen Putzschicht befindet sich eine Kalktünche. Darauf liegt eine Ausmischung von Kalk und Grüner Erde auf der Basis von Glaukonit. (Analyse Jägers 02.07.2015). Glaukonit ist ein Schichtsilikat, welches auch im Soester Grünsandstein enthalten ist. Als farbgebendes Grünpigment könnte also eine Aufschlammung des gemahlenden, örtlichen Steinmaterials verwendet worden sein.

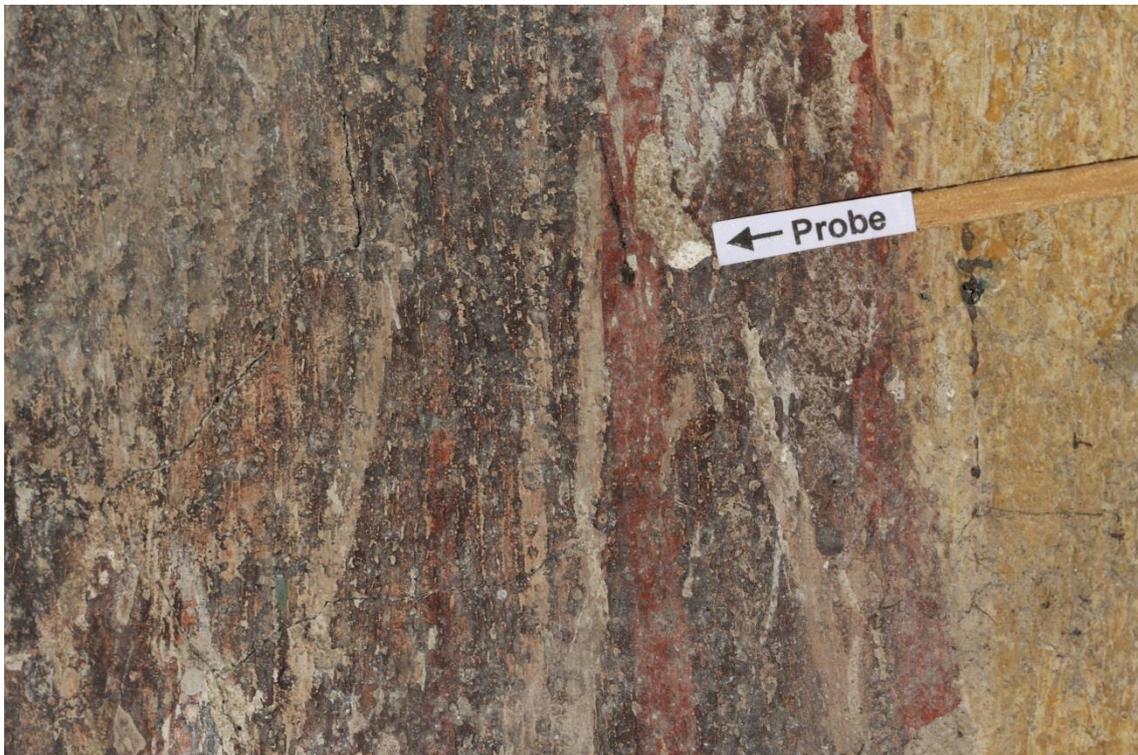
Probeentnahmestelle P04.

Beschreibung / Blickrichtung	Probe vom Obergewand des David.

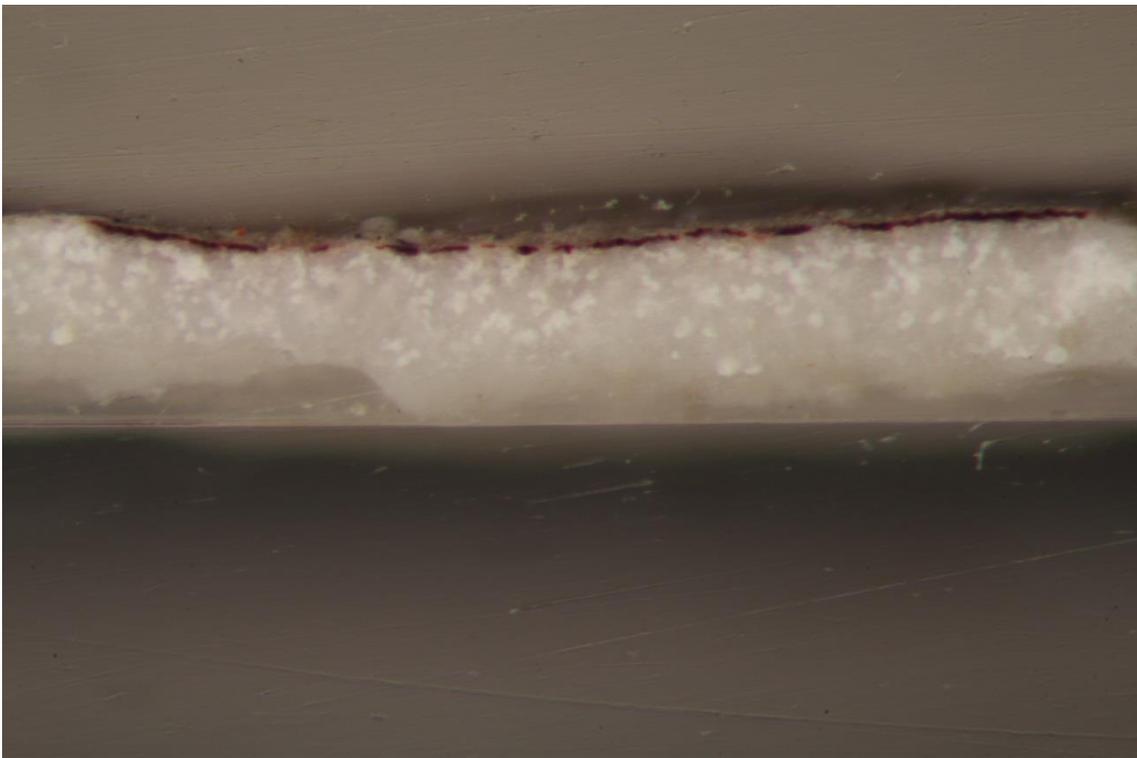
Beschreibung / Blickrichtung	Anschliff Probe P04 im Auflicht/ Dunkelfeld, Vergrößerung 192fach.

Auf einer reinweißen Kalktünche liegt eine verkrustete, rötlichbraune Schicht. Dabei handelt es sich um ein Umwandlungsprodukt von orangeroter Bleimennige (Bleioxid). Auch ist Gips nachweisbar, hier ein Umwandlungsprodukt des Kalkbindemittels (Vergipsung) (Analyse Jägers 02.07.2015, Probe P05).

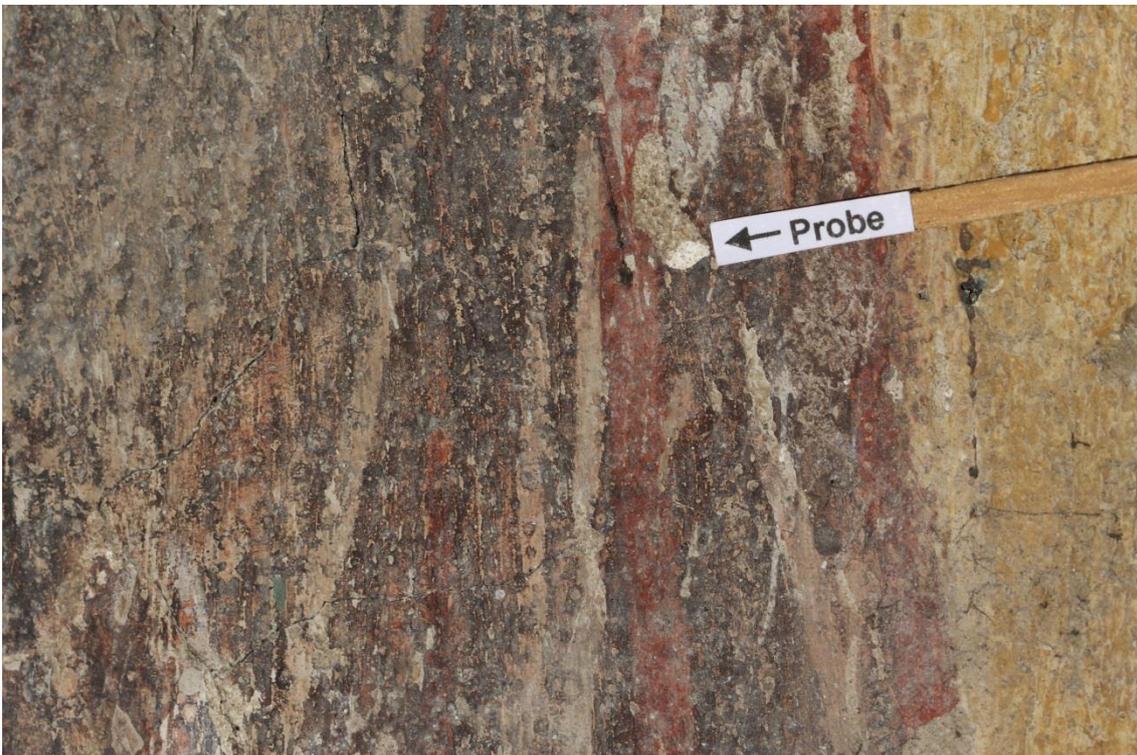
Probeentnahmestelle P05.

Beschreibung / Blickrichtung	Probe vom Obergewand des Salomon.

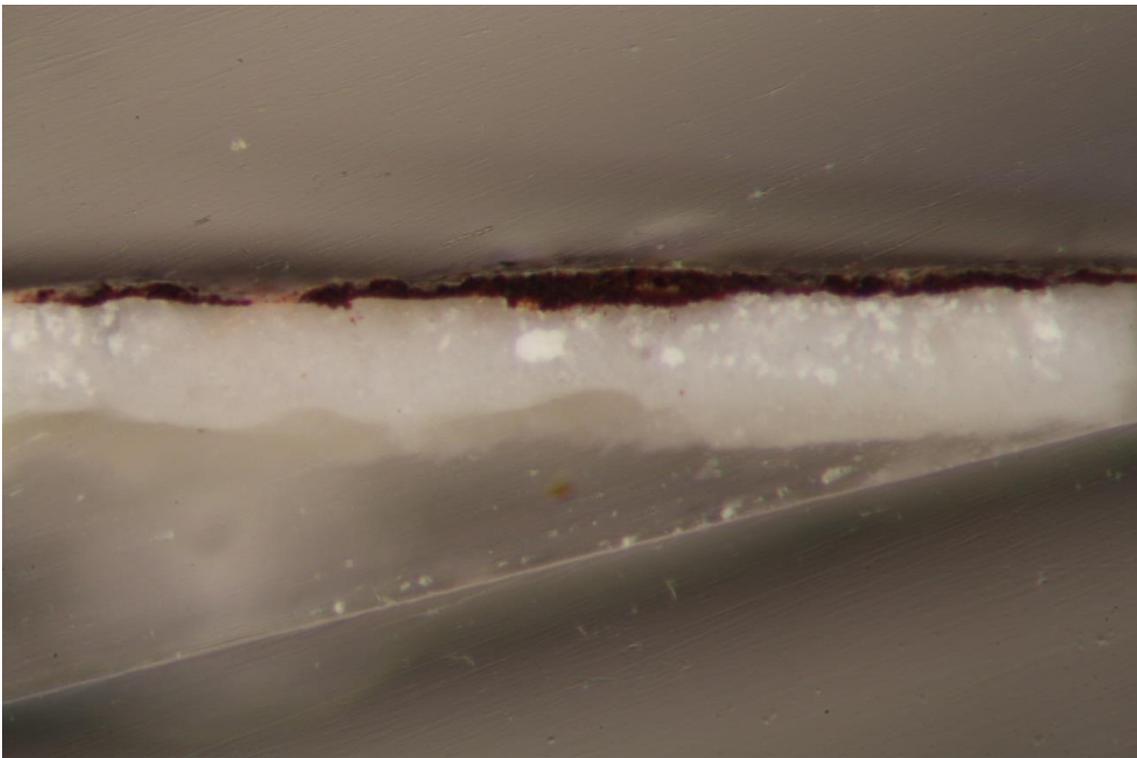
Beschreibung / Blickrichtung	Anschliff Probe P05 im Auflicht/ Dunkelfeld, Vergrößerung 192fach.

Die Probe ähnelt in Farbe und Zusammensetzung der Probe 04. Beide Obergewänder waren in derselben Technik gestaltet. Auf einer reinweißen Kalktünche liegt eine verkrustete, rötlichbraune Schicht. Dabei handelt es sich um ein Umwandlungsprodukt von orangeroter Bleimennige (Bleiodioxid). Auch ist Gips nachweisbar, hier ein Umwandlungsprodukt des Kalkbindemittels (Vergipsung) (Analyse Jägers 02.07.2015). Auf dem orangeroten Fondton aus Bleimennige waren Falten und Lichter mit Eisenoxidrot und Weiß aufgetragen.

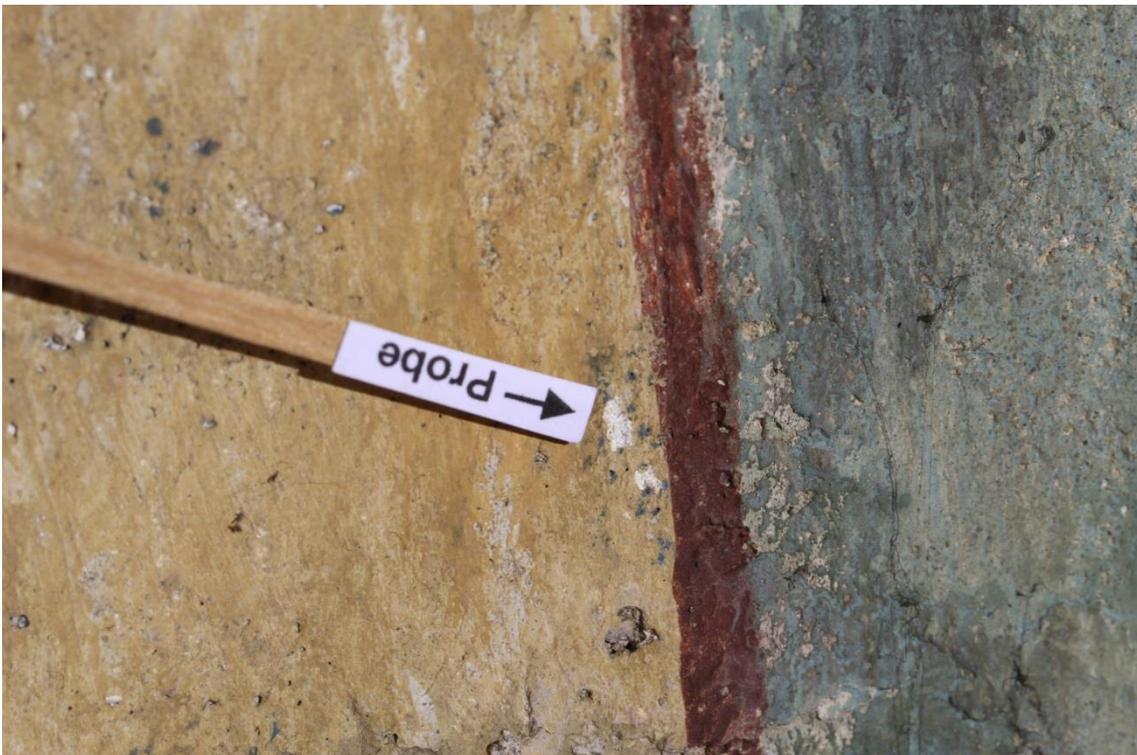
Probeentnahmestelle P06.

Beschreibung / Blickrichtung	Probe vom Hintergrund der Mandorla.

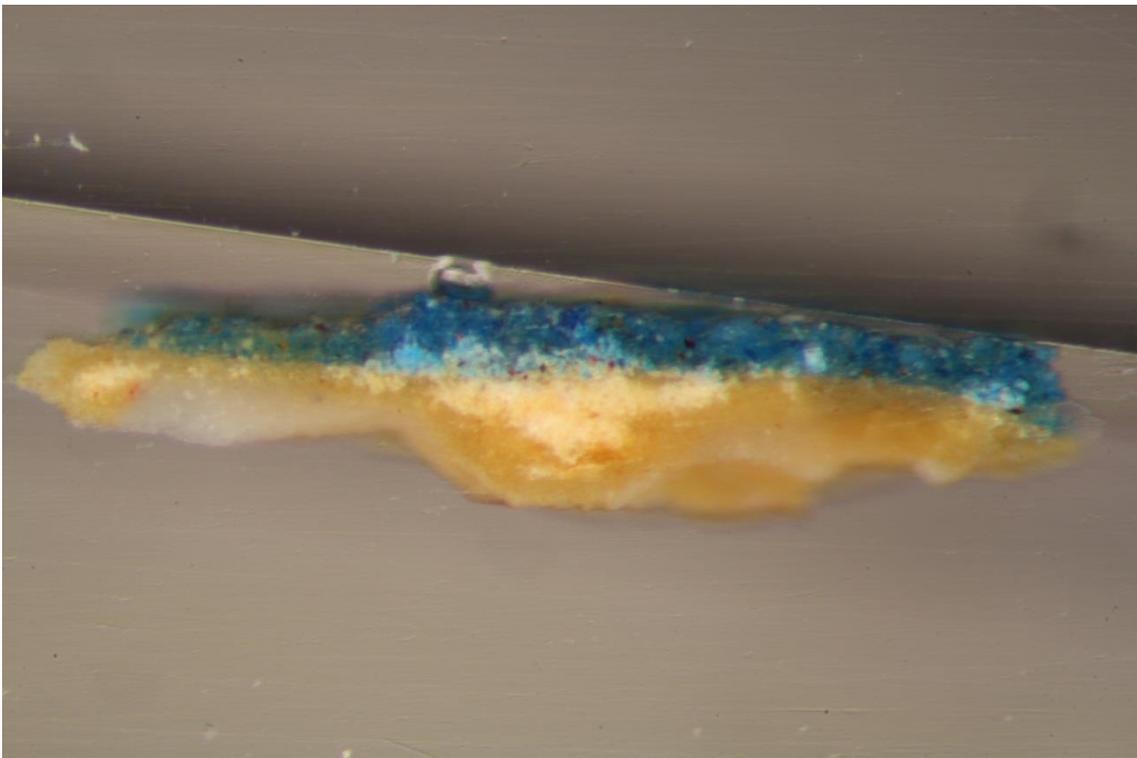
Beschreibung / Blickrichtung	Anschliff Probe P06 im Auflicht/ Dunkelfeld, Vergrößerung 192fach.

Auf einer nur in kleinsten Resten im Anschliff sichtbaren weißen Kalktünche liegt eine ockerfarbene Untermalung, die mit gelbem Ocker und Kalk ausgemischt wurde. Die darauf liegende blaue Farbschicht besteht aus Azurit, Kalk und wenig Ocker. Die Farbschicht ist nur schwach gebunden und organische Bindemittel sind nicht mehr nachzuweisen. (Analyse Jägers 02.07.2015).
