FOTODOKUMENTATION

Straße	Kirchkamp 1	
Kulturobjekt	Ev. Kirche St. Urbanus	
KLARA-ID	101084 (Wandmalerei)	
Autor	Heiling	
Aufnahmeart	digital	
Aufnahmedatum	Juni 2015	
Fotonummer/ Dateiname	101084MRR2015_06_03_116

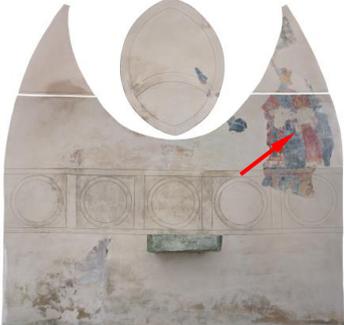
Beschreibung / Blickrichtung	Großes, zusammenhängendes Fragment auf der Südseite der Kalotte, Gesamtdarstellung unter UV- Licht

Das Anlegeöl für die Nimben fluoresziert orangefarben. Die ockerfarbenen und eisenoxidroten Partien erscheinen dunkel

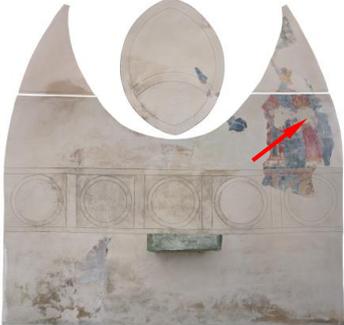
Straße	Kirchkamp 1	
Kulturobjekt	Ev. Kirche St. Urbanus	
KLARA-ID	101084 (Wandmalerei)	
Autor	Heiling	
Aufnahmeart	digital	
Aufnahmedatum	Juni 2015	
Fotonummer/ Dateiname	101084MRR2015_06_03_117

Beschreibung / Blickrichtung	Ausschnitt der rechten Heiligen unter UV-Licht

Die Vergoldung beschneidet den Kopf auf merkwürdige Weise. Das Anlegeöl, welches orangerot fluoresziert, wurde bis an die Stirnpartie heran aufgetragen. Möglicherweise befand sich im Nimbus noch eine vergoldete Krone (vgl. Text Skriver). Die Putzergänzungen der letzten Restaurierung erscheinen dunkel.

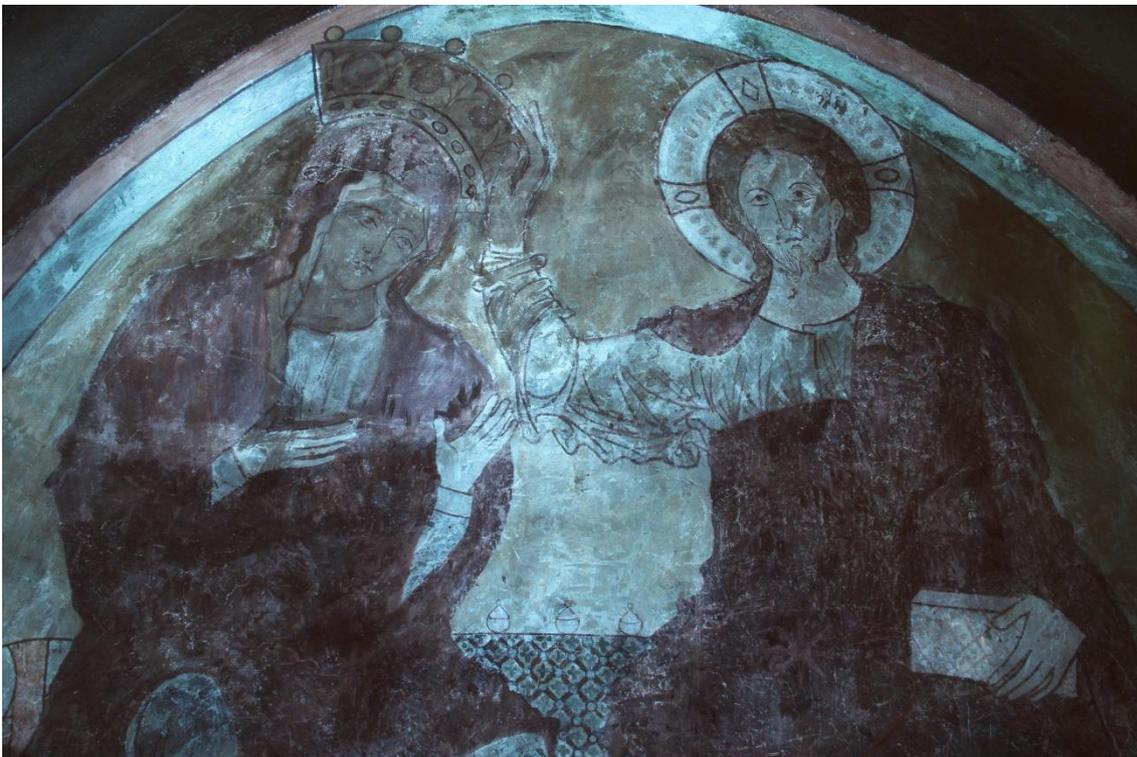
Straße	Kirchkamp 1	
Kulturobjekt	Ev. Kirche St. Urbanus	
KLARA-ID	101084 (Wandmalerei)	
Autor	Heiling	
Aufnahmeart	digital	
Aufnahmedatum	Juni 2015	
Fotonummer/ Dateiname	101084MRR2015_06_03_118

Beschreibung / Blickrichtung	Oberer Teil der Marienkrönungsszene unter UV-Licht

Die neu gemalte Krone sowie das Gesicht der Maria erscheinen dunkler unter UV-Licht.

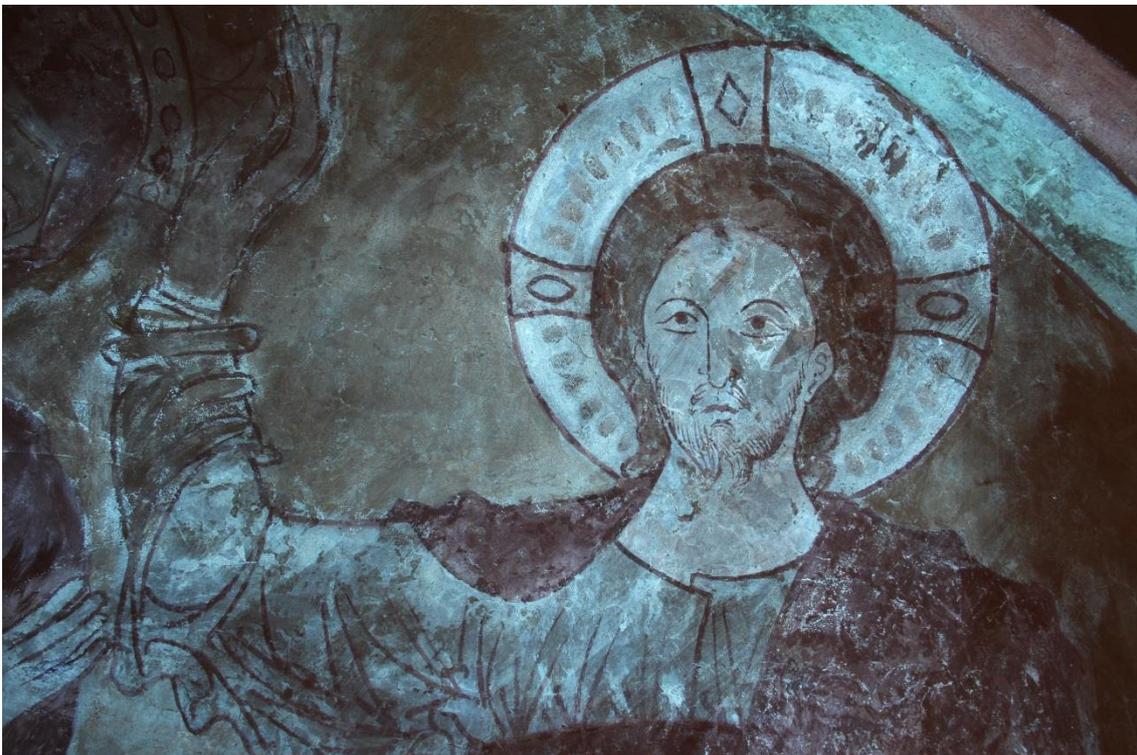
Straße	Kirchkamp 1	
Kulturobjekt	Ev. Kirche St. Urbanus	
KLARA-ID	101084 (Wandmalerei)	
Autor	Heiling	
Aufnahmeart	digital	
Aufnahmedatum	Juni 2015	
Fotonummer/ Dateiname	101084MRR2015_06_03_119

Beschreibung / Blickrichtung	Detail der Marienkrönung, Kopf Christi unter UV-Licht

Im Nimbus mit den eingetieften Putzmodulationen sind noch kleinste Reste von Anlegeöl auszumachen, die hell fluoreszieren. Im Gesicht sind die flächigen Partien noch original, die Konturen meist nachgezogen. Am Ärmel gibt es ebenfalls Übermalungen von 1953, die Konturen folgen jedoch dem ursprünglichen Verlauf (vgl. Kartierung Skriver).

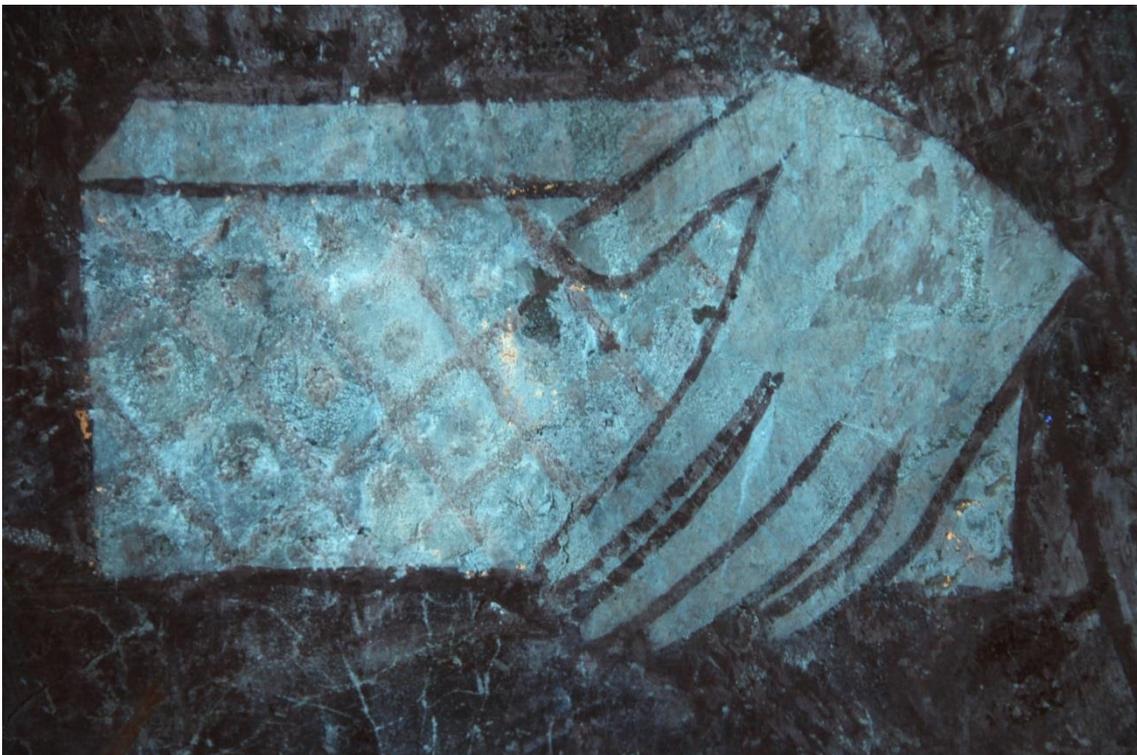
Straße	Kirchkamp 1	
Kulturobjekt	Ev. Kirche St. Urbanus	
KLARA-ID	101084 (Wandmalerei)	
Autor	Heiling	
Aufnahmeart	digital	
Aufnahmedatum	Juni 2015	
Fotonummer/ Dateiname	101084MRR2015_06_03_120

Beschreibung / Blickrichtung	Detail Christus unter UV-Licht

Auch auf dem Buchdeckel, den Christus in der Hand hält, sind noch kleinste Reste von Anlegeöl auszumachen, die hell orange fluoreszieren. Das Buch war ebenfalls vergoldet.

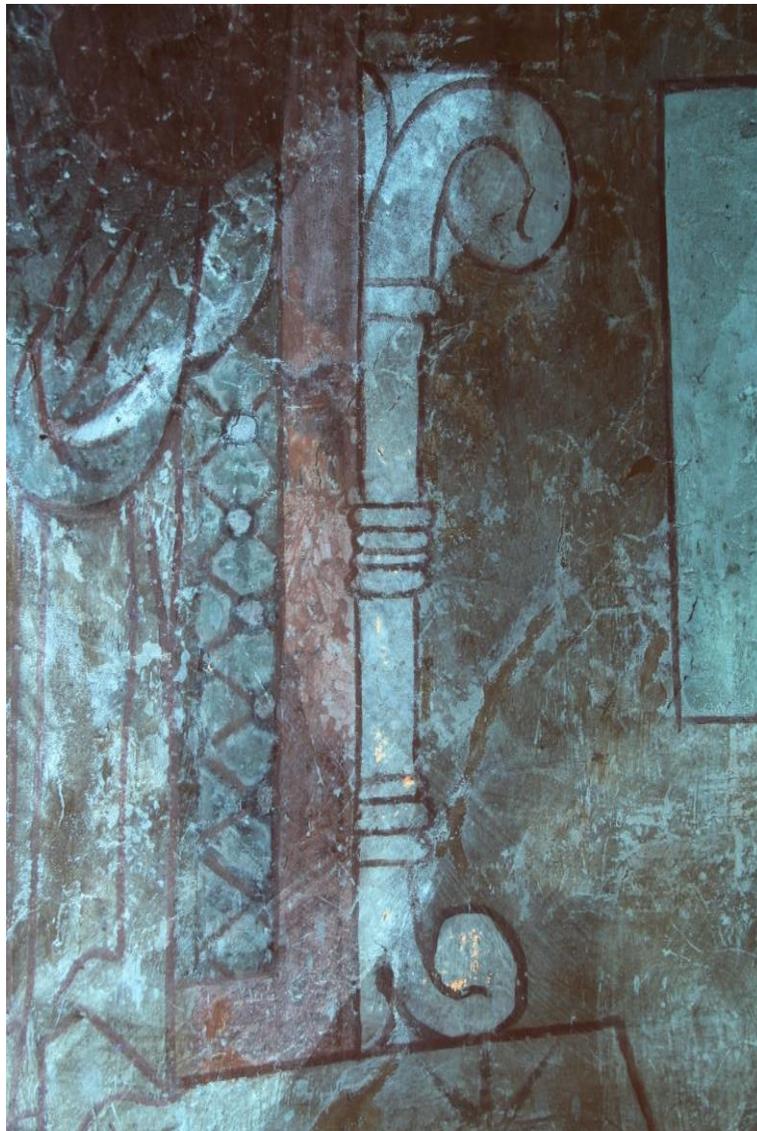
Straße	Kirchkamp 1	
Kulturobjekt	Ev. Kirche St. Urbanus	
KLARA-ID	101084 (Wandmalerei)	
Autor	Heiling	
Aufnahmeart	digital	
Aufnahmedatum	Juni 2015	
Fotonummer/ Dateiname	101084MRR2015_06_03_121

Beschreibung / Blickrichtung	Detail Christi mit Thronpfosten unter UV-Licht

Auf dem Thronpfosten sind ebenfalls Reste von Anlegeöl zu erkennen, welche hell orange fluoreszieren. Obwohl der Thronpfosten keine Putzvertiefungen aufweist, war er vergoldet.

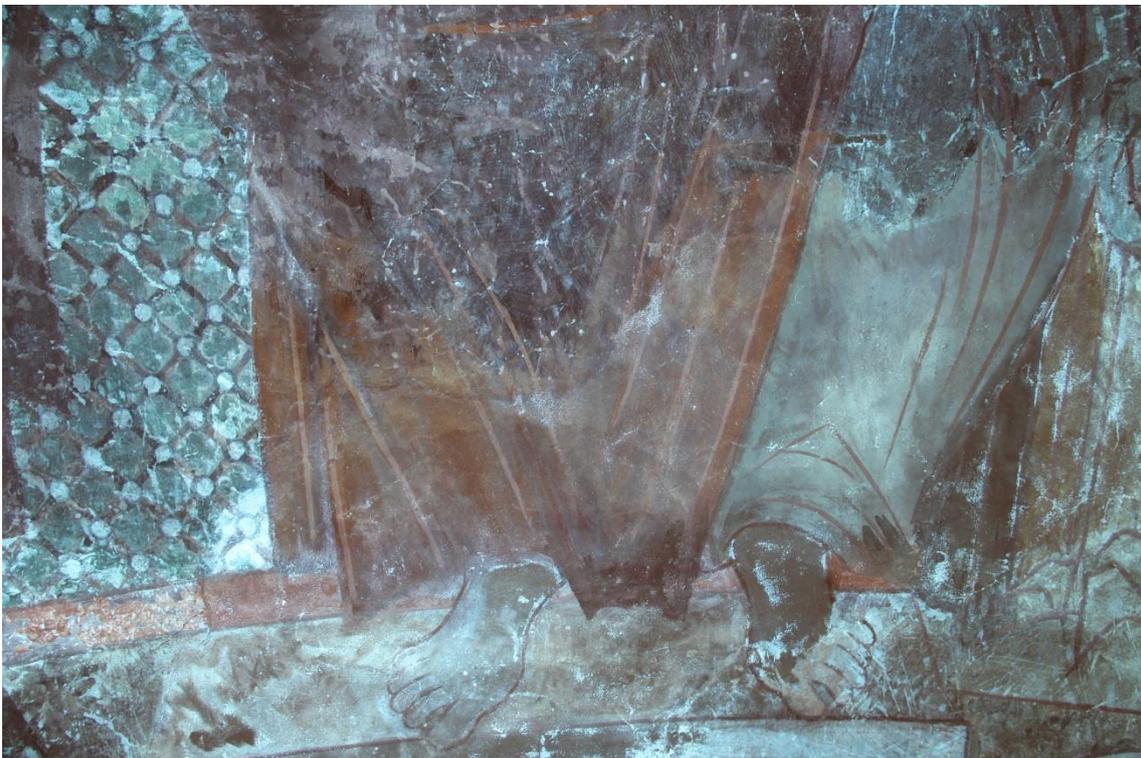
Straße	Kirchkamp 1	
Kulturobjekt	Ev. Kirche St. Urbanus	
KLARA-ID	101084 (Wandmalerei)	
Autor	Heiling	
Aufnahmeart	digital	
Aufnahmedatum	Juni 2015	
Fotonummer/ Dateiname	101084MRR2015_06_03_122

Beschreibung / Blickrichtung	Detail Christus, Gewand und Füße unter UV-Licht

Auch in diesem Bereich sind Putzergänzung und Übermalungen gut vom Original zu unterscheiden.

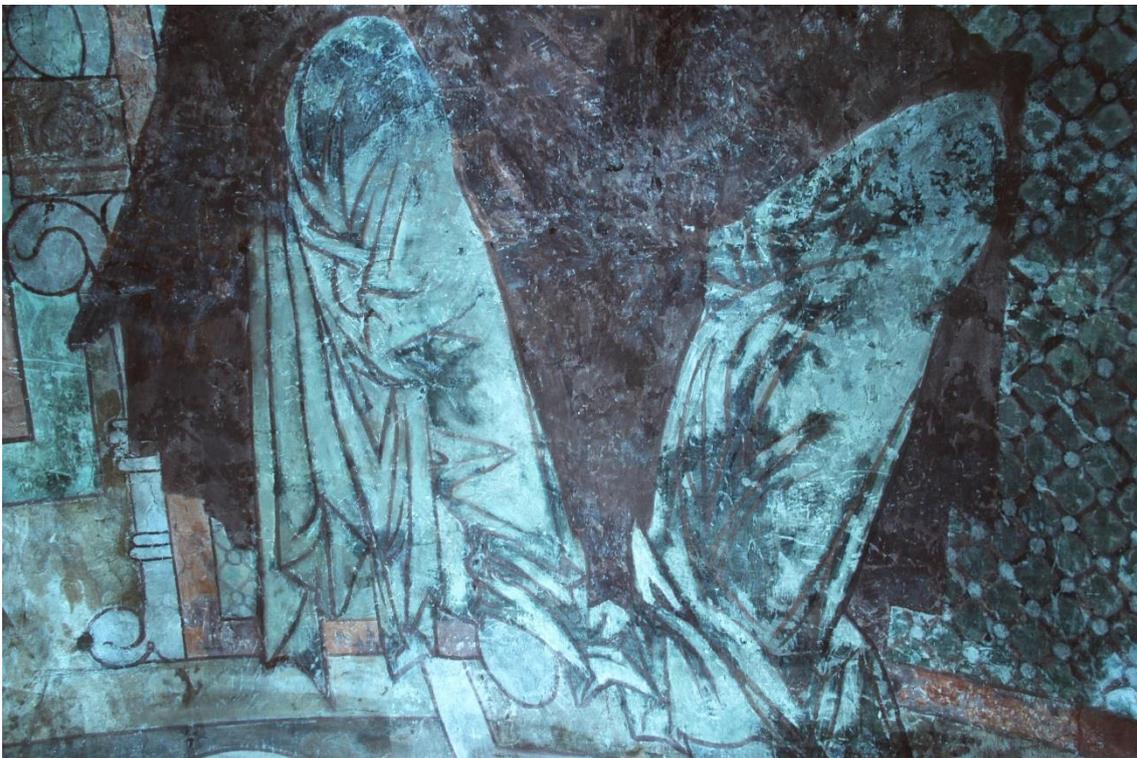
Straße	Kirchkamp 1	
Kulturobjekt	Ev. Kirche St. Urbanus	
KLARA-ID	101084 (Wandmalerei)	
Autor	Heiling	
Aufnahmeart	digital	
Aufnahmedatum	Juni 2015	
Fotonummer/ Dateiname	101084MRR2015_06_03_123

Beschreibung / Blickrichtung	Detail Maria, Gewand und Füße unter UV-Licht

Im Untergewand der Maria befinden sich noch recht viele Originalpartien. Bereiche der Konturen sind jedoch nachgezogen.

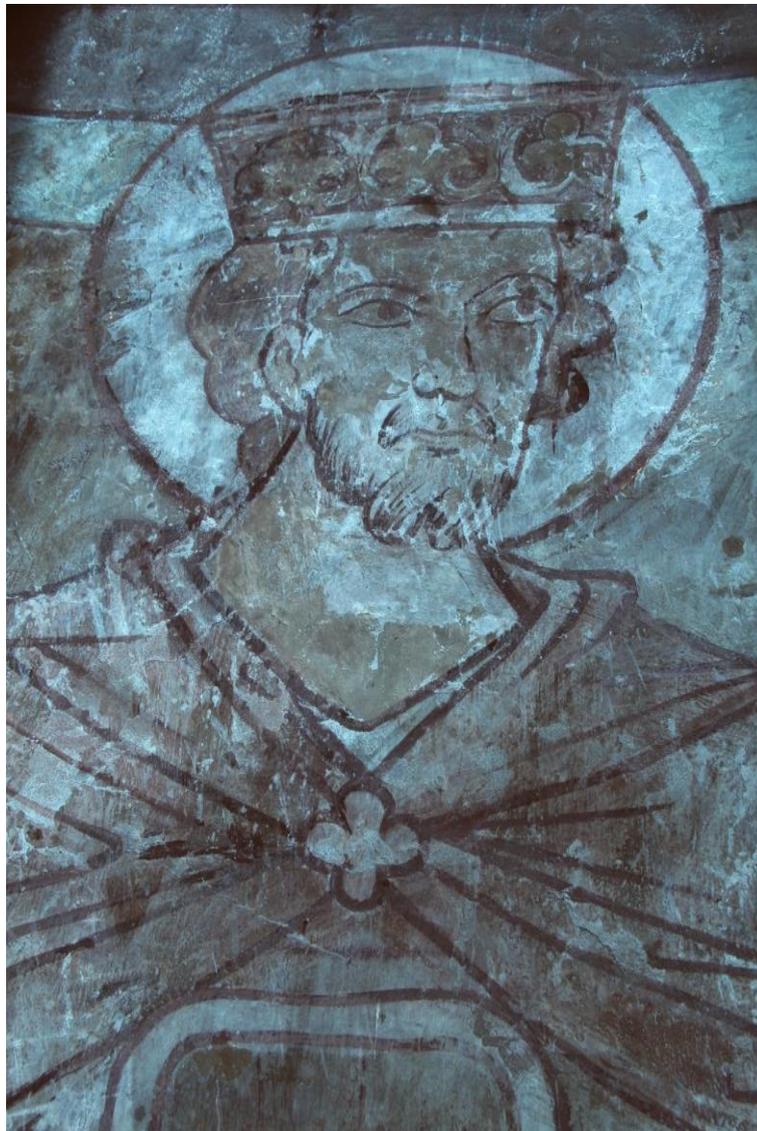
Straße	Kirchkamp 1	
Kulturobjekt	Ev. Kirche St. Urbanus	
KLARA-ID	101084 (Wandmalerei)	
Autor	Heiling	
Aufnahmeart	digital	
Aufnahmedatum	Juni 2015	
Fotonummer/ Dateiname	101084MRR2015_06_03_124

Beschreibung / Blickrichtung	Detail König David unten links unter UV-Licht

Sehr schön zu sehen, dass von der Mund- und Bartpartie fast nichts übermalt wurde. Diese ist charakteristisch und mit der Darstellung des Juden in der Südapsis der Blasiuskirche in Balve zu vergleichen (siehe Skriver, Bild 20). Im Bereich des Nimbus fluoreszieren kleinste Reste von Anlegeöl. Auch die nicht plastisch hervorgehobenen Nimben waren also vergoldet.

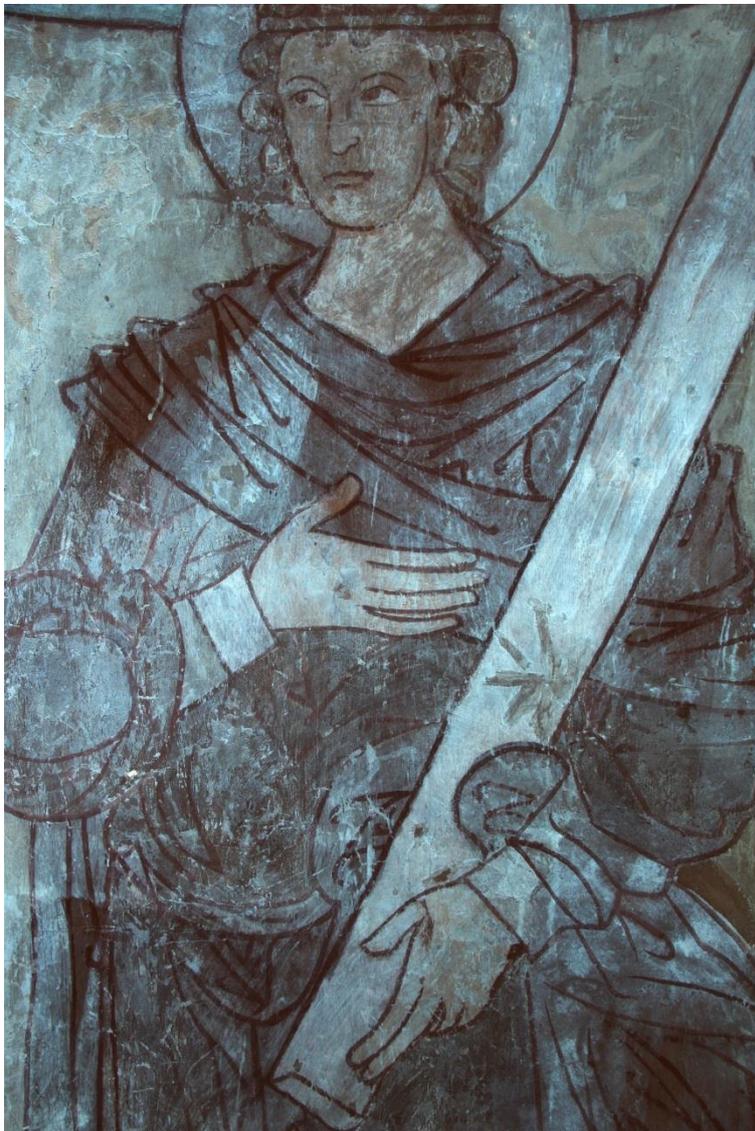
Straße	Kirchkamp 1	
Kulturobjekt	Ev. Kirche St. Urbanus	
KLARA-ID	101084 (Wandmalerei)	
Autor	Heiling	
Aufnahmeart	digital	
Aufnahmedatum	Juni 2015	
Fotonummer/ Dateiname	101084MRR2015_06_03_125

Beschreibung / Blickrichtung	Detail König Salomo unten rechts unter UV-Licht

Auch bei der Figur den Salomon sind unter UV-Licht noch fluoreszierende Reste von Anlegeöl auszumachen.

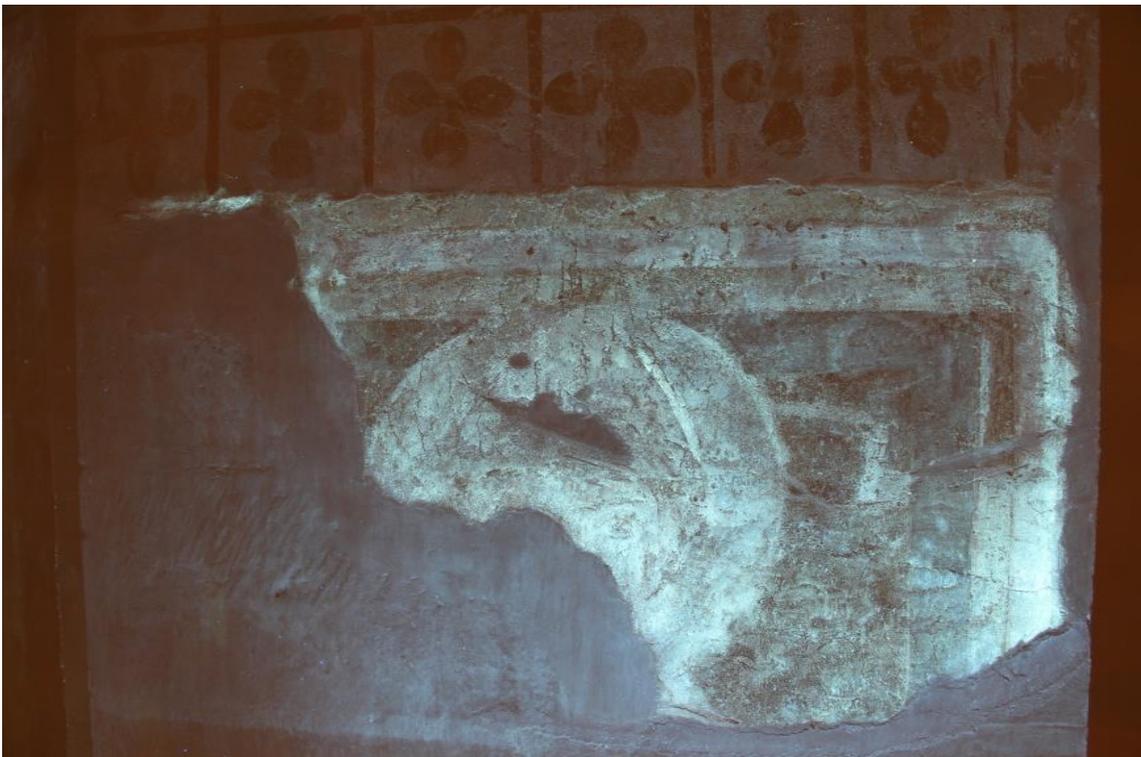
Straße	Kirchkamp 1	
Kulturobjekt	Ev. Kirche St. Urbanus	
KLARA-ID	101084 (Wandmalerei)	
Autor	Heiling	
Aufnahmeart	digital	
Aufnahmedatum	Juni 2015	
Fotonummer/ Dateiname	101084MRR2014_09_03_126

Beschreibung / Blickrichtung	Kopffragment auf dem Nordostpfeiler neben der Nordapsis unter UV-Licht

Das gesamte Kopffragment fluoresziert hell, was nahelegt, dass bei der letzten Restaurierung ein Festigungsmittel verwendet wurde, welches flächig aufgetragen wurde. Die Teppichmalerei darüber fluoresziert hingegen nicht.

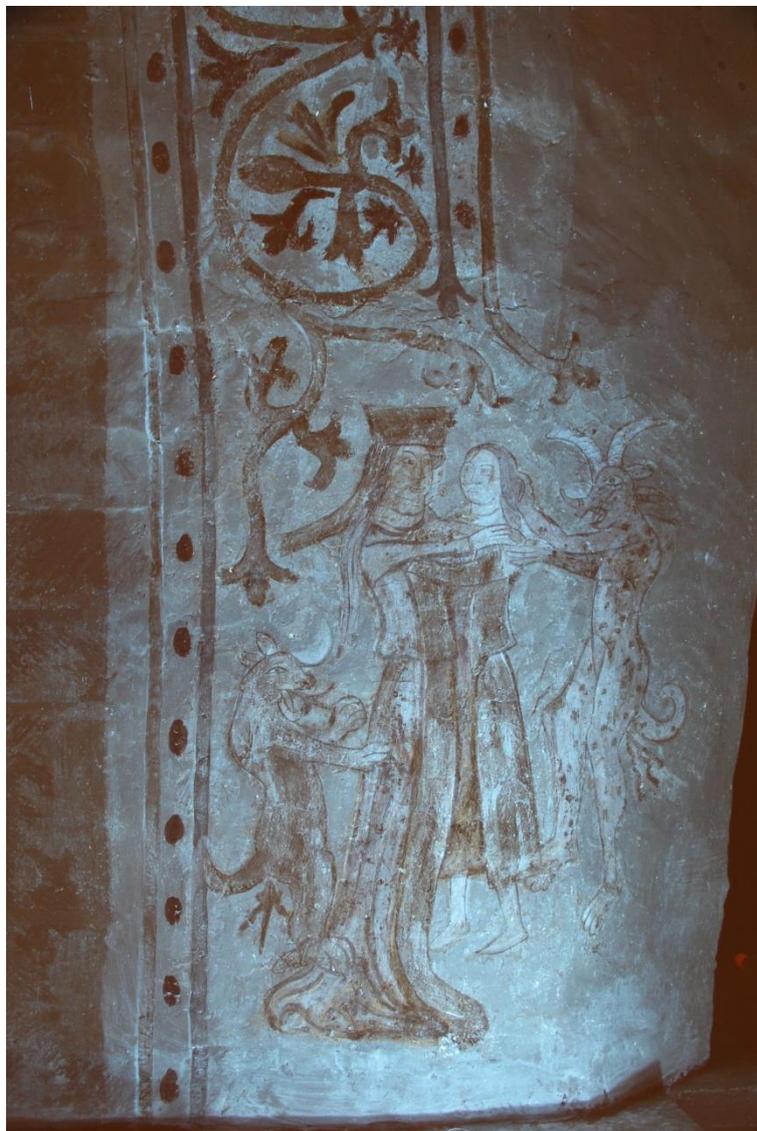
Straße	Kirchkamp 1	
Kulturobjekt	Ev. Kirche St. Urbanus	
KLARA-ID	101084 (Wandmalerei)	
Autor	Heiling	
Aufnahmeart	digital	
Aufnahmedatum	Juni 2015	
Fotonummer/ Dateiname	101084MRR2015_06_03_127

Beschreibung / Blickrichtung	Figur 4, Darstellung der Unkeuschheit, Mittelschiff, Westjoch, südlicher Scheidbogen, Westseite über dem Kämpfer unter UV-Licht

Es sind keine aussagekräftigen Fluoreszenzen zu beobachten. Daher wurde auf die Dokumentation der weiteren, kleinen Einzelfiguren verzichtet.

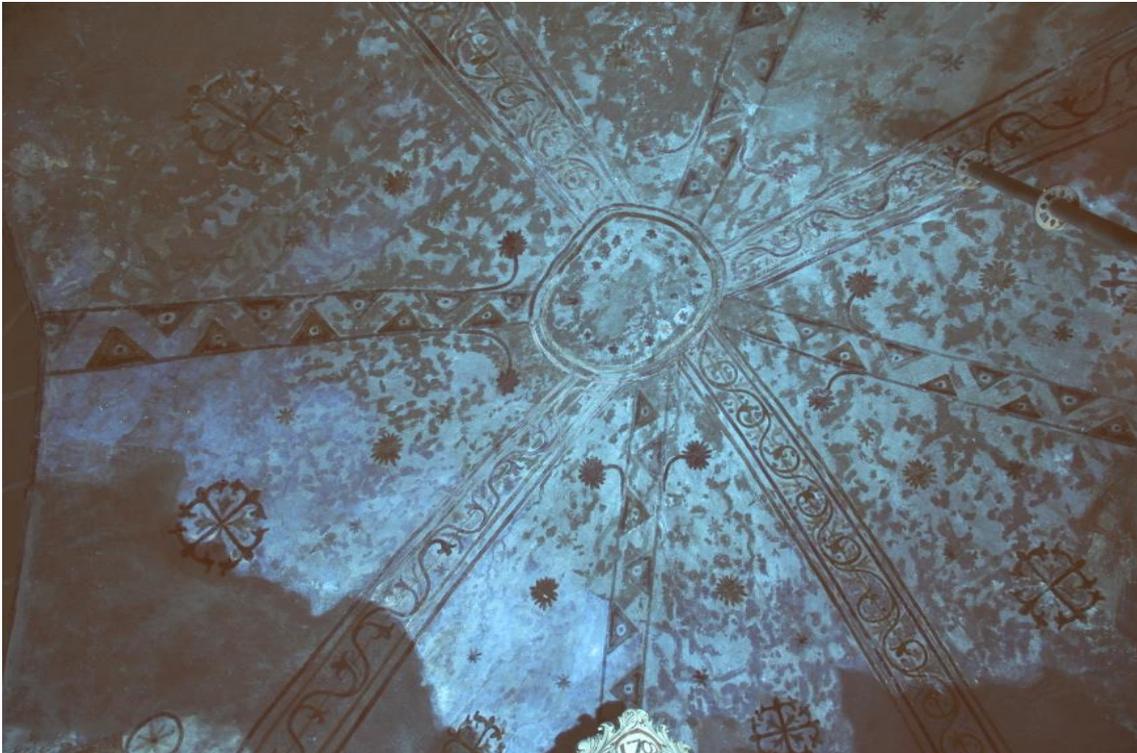
Straße	Kirchkamp 1	
Kulturobjekt	Ev. Kirche St. Urbanus	
KLARA-ID	101084 (Wandmalerei)	
Autor	Heiling	
Aufnahmeart	digital	
Aufnahmedatum	Juni 2015	
Fotonummer/ Dateiname	101084MRR2015_06_09_103

Beschreibung / Blickrichtung	Mittelschiff, Westjoch, Blick ins Gewölbe nach Westen

Dieses Foto dokumentiert, wie viel Bestand an originalen Oberflächen noch vorhanden ist. Die Putzergänzungen bzw. neueren Kalktünchen zeichnen sich unter UV-Licht dunkel ab.
