FOTODOKUMENTATION

Ort-Ortsteil	59494 Soest

Straße	Thomästraße 7	
Kulturobjekt	Kath. Nikolaikapelle	
KLARA-ID	101103 (Wandmalerei)	
Autor	Fotos: H. Dülberg, Text: A. Skriver	
Aufnahmeart	digital	
Aufnahmedatum	2011 – 2013, siehe jeweils den Dateinamen	
Fotonummer/ Dateiname	101103BAD2011_10_04_75

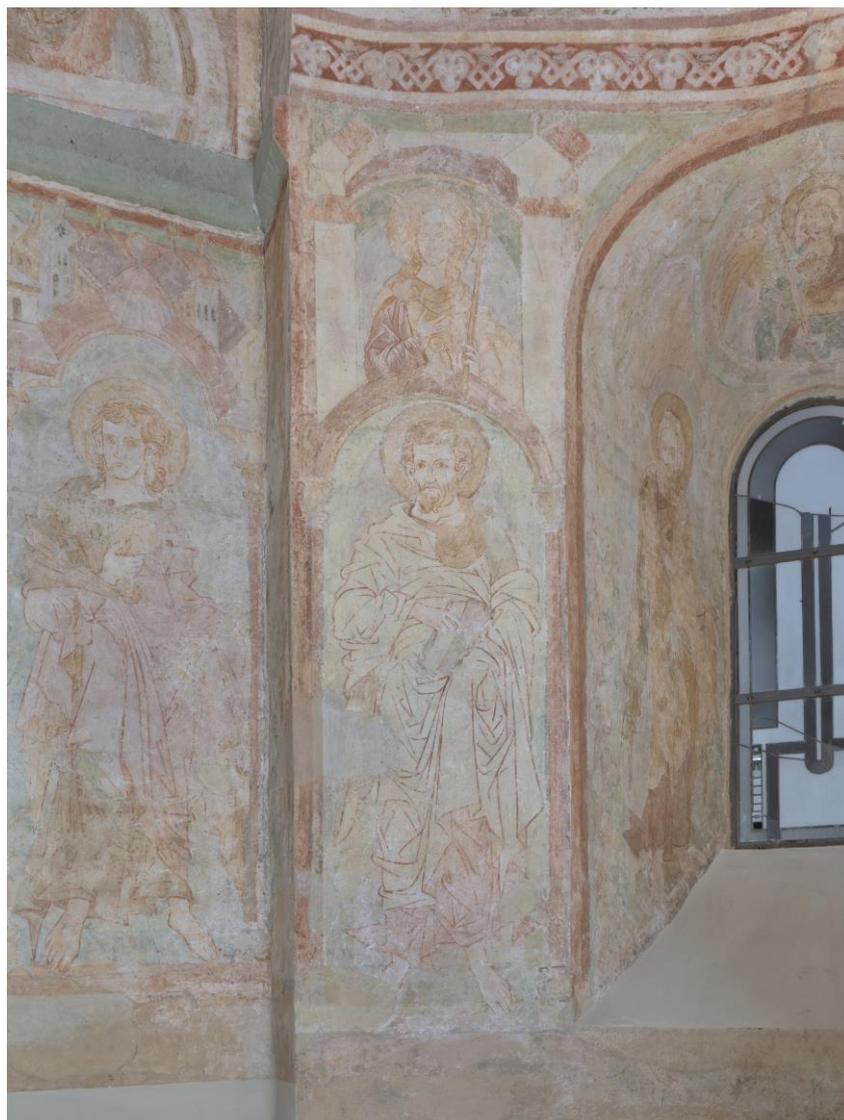
Beschreibung / Blickrichtung	Apsiswand, 3. Apostel der Apostelreihe von Nord mit Tugend (nördlich des Nordfensters)

Der Wechsel von Blau und Grün bei Rahmen und Hintergrund der Apostel wird hier im Anschluss an die beiden ersten Apostel auf der Nordwand des Vorchorjochs fortgesetzt. Erst im Nordfenster wird das System gefunden: In den Laibungen immer ein blauer Fond vor grünem Rahmen und zwischen den Fenstern bzw. auf der Apsiswand von da an immer ein grüner Fond vor blauem Rahmen. Dies ist ein Hinweis auf den Ausmalungsablauf.

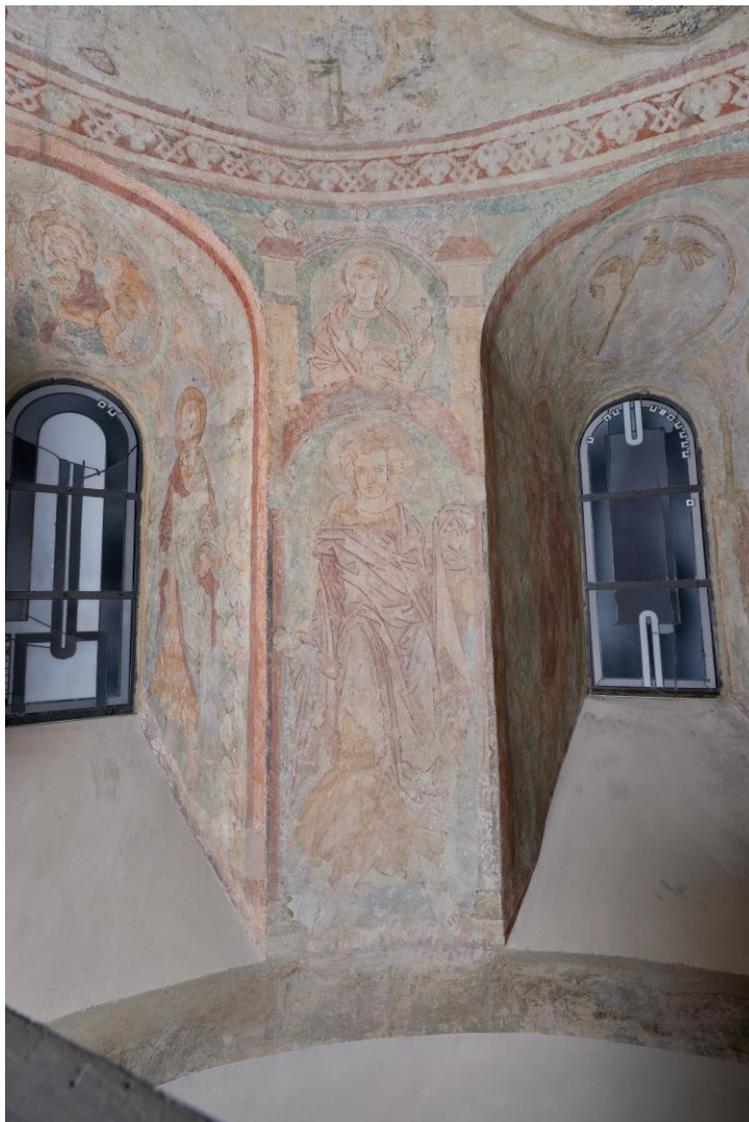
Beschreibung / Blickrichtung	Apsiswand, 6. Apostel mit Tugend (zwischen Nord- und Ostfenster)

Allein im Gewand dieses Apostels finden sich Negativabdrücke von Chrysographien, wie sie z. B. aus der Soester Tafelmalerei kurz nach der Mitte des 13. Jahrhunderts und aus Kölner Wandmalereien (Taufkapelle von St. Gereon) aus den 1240er Jahren bekannt sind.

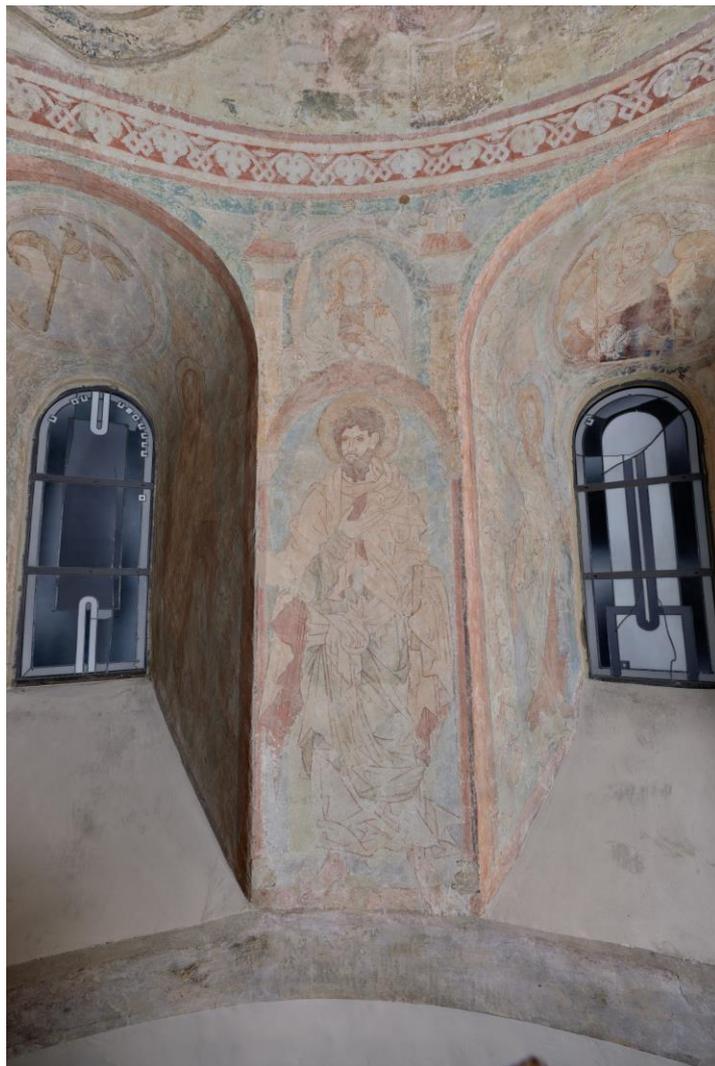
Beschreibung / Blickrichtung	Apsiswand, 9. Apostel mit Tugend (zwischen Ost- und Südfenster)

Wie die beiden Apostel auf der Apsiswand zu seinen Seiten steht dieser vor grünem Hintergrund in einem blauen Rahmen.

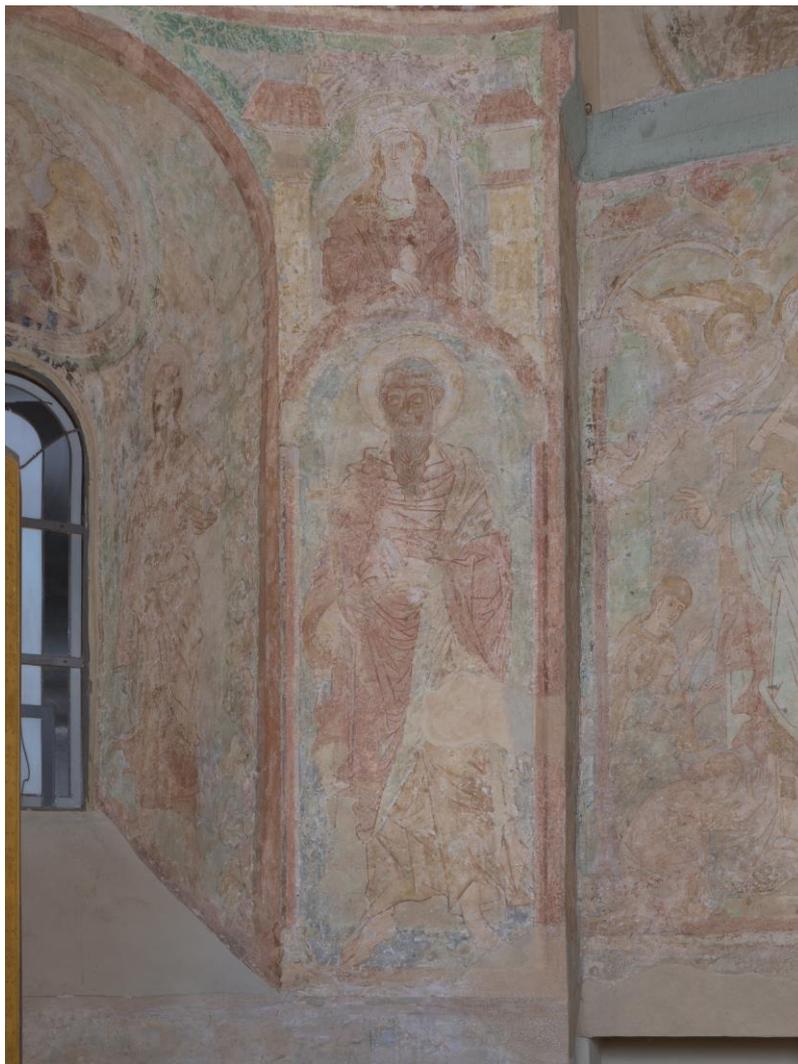
Beschreibung / Blickrichtung	Apsiswand, 12. Apostel mit Tugend (südlich des Südfensters)

Bei diesem Apostel hat sich die Binnenfarbigkeit des Gesichtes stark verändert. Die Ockermodulationen sind erhalten, das weißliche Inkarnat aber nicht. Der dunklere Putzton bestimmt daher das Bild und lässt eine Art Negativeffekt entstehen.

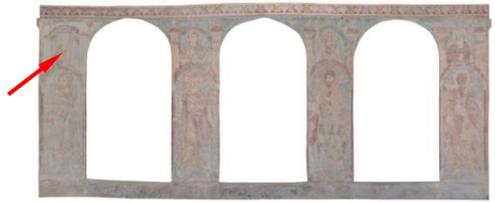
Straße	Thomästraße 7	
Kulturobjekt	Kath. Nikolaikapelle	
KLARA-ID	101103 (Wandmalerei)	
Autor	Fotos: H. Dülberg, Text: A. Skriver	
Aufnahmeart	digital	
Aufnahmedatum	2011 – 2013, siehe jeweils den Dateinamen	
Fotonummer/ Dateiname	101103BAD2013_07_01_17

Beschreibung / Blickrichtung	Apsiswand, Tugend über dem 3. Apostel

Die Modellierung des Gewandes ist am rechten Ärmel der weiblichen Halbfigur mit Zepter besonders gut erhalten, wenn auch die Höhungen nur im Negativ im Putzton erscheinen. Möglicherweise ist die ehemalige, aufsitzende Farbe der Höhungen bei den Freilegungen entfernt worden und hat die zugrundeliegende Gewandfarbe mit herabgerissen. Gut erhalten sind die Dachschindeln der Kuppel oberhalb der Tugend, siehe die Detailaufnahmen und Beschreibungen in der Fotodokumentation von Heiling.

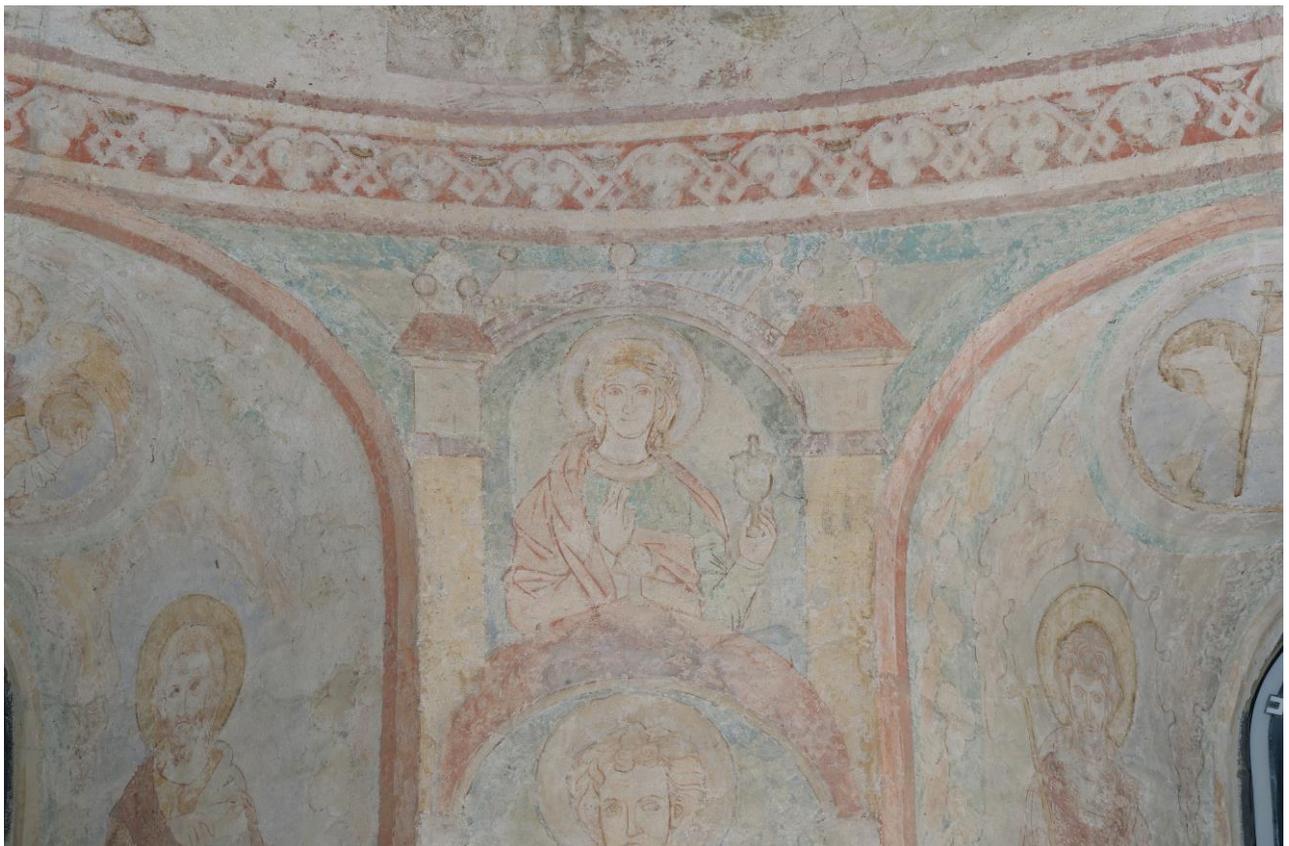
Beschreibung / Blickrichtung	Tugend zwischen Nord- und Ostfenster

Auf Kopfhöhe der weiblichen Halbfigur mit Kelch haben sich drei Rundbogenöffnungen in dem Obergeschoss des Südtürmchens der rahmenden Architektur erhalten. Sie weibliche Heilige trägt ein Diadem mit drei Steinen im offenen Haar.

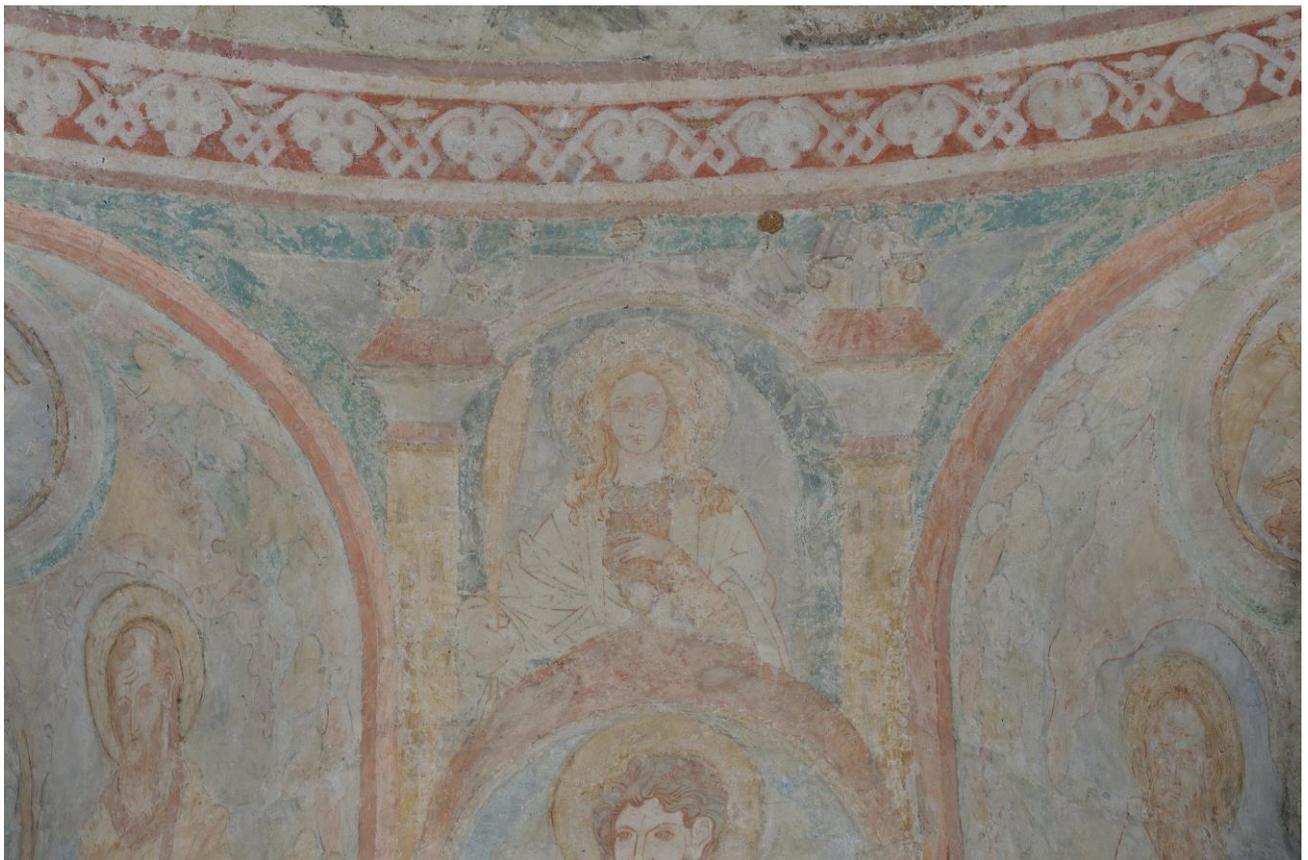
Beschreibung / Blickrichtung	Tugend zwischen Ost- und Südfenster

Auch diese weibliche Halbfigur mit Märtyrerpalme ist wie die vorige barhäuptig. Jeweils außen an der Apsiswand sind die gekrönten Halbfiguren platziert.

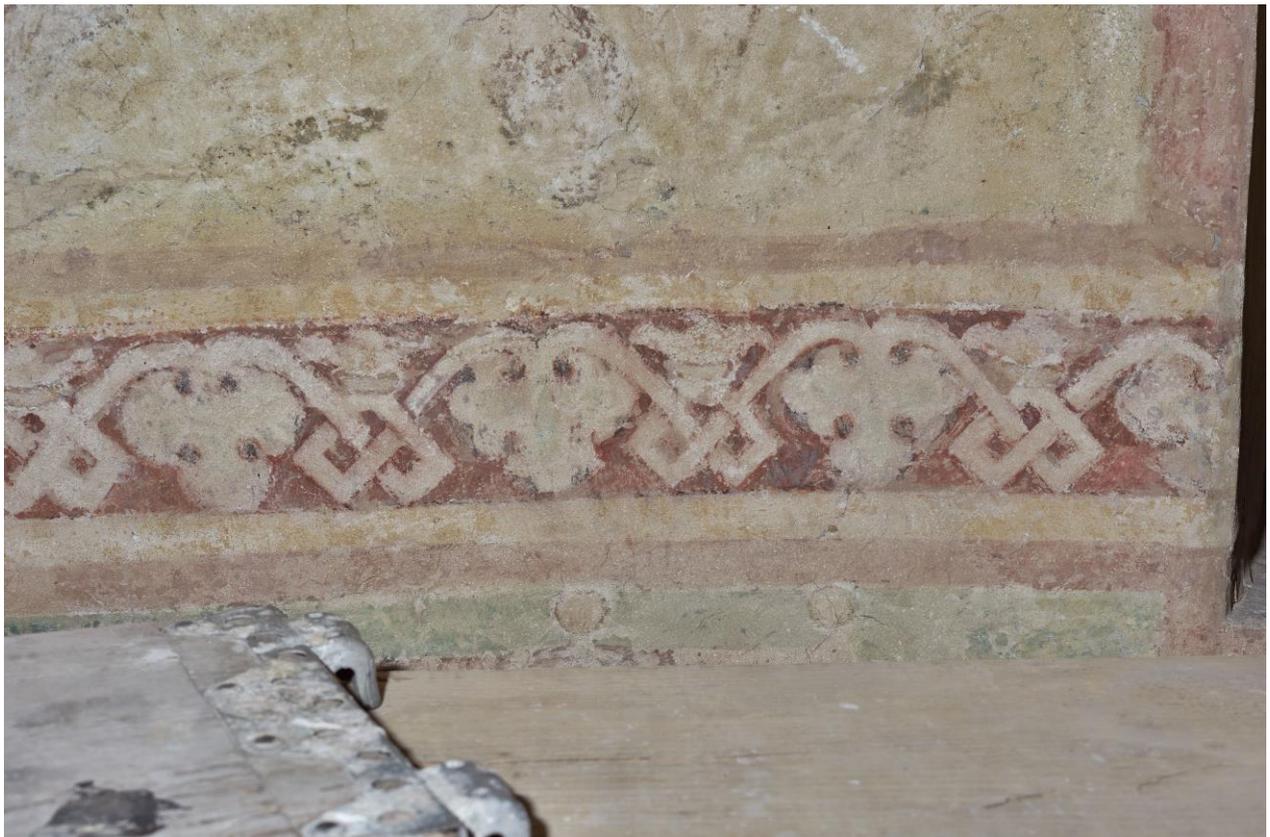
Beschreibung / Blickrichtung	Befund des Ornamentbandes am oberen südlichen Rand der Apsiswand

Guter Befund des Ornamentbandes zwischen Apsiswand und Kalotte mit fehlender Binnenfarbigkeit und Vergoldung (siehe Maltechnik Heiling).
