## FOTODOKUMENTATION

Ort-Ortsteil	59494 Soest

Straße	Thomästraße 7	
Kulturobjekt	Kath. Nikolaikapelle	
KLARA-ID	101103 (Wandmalerei)	
Autor	Katharina Heiling	
Aufnahmeart	digital	
Aufnahmedatum	25.06.-04.07.2013	
Fotonummer/ Dateiname	101103MRR2013_06_26_01

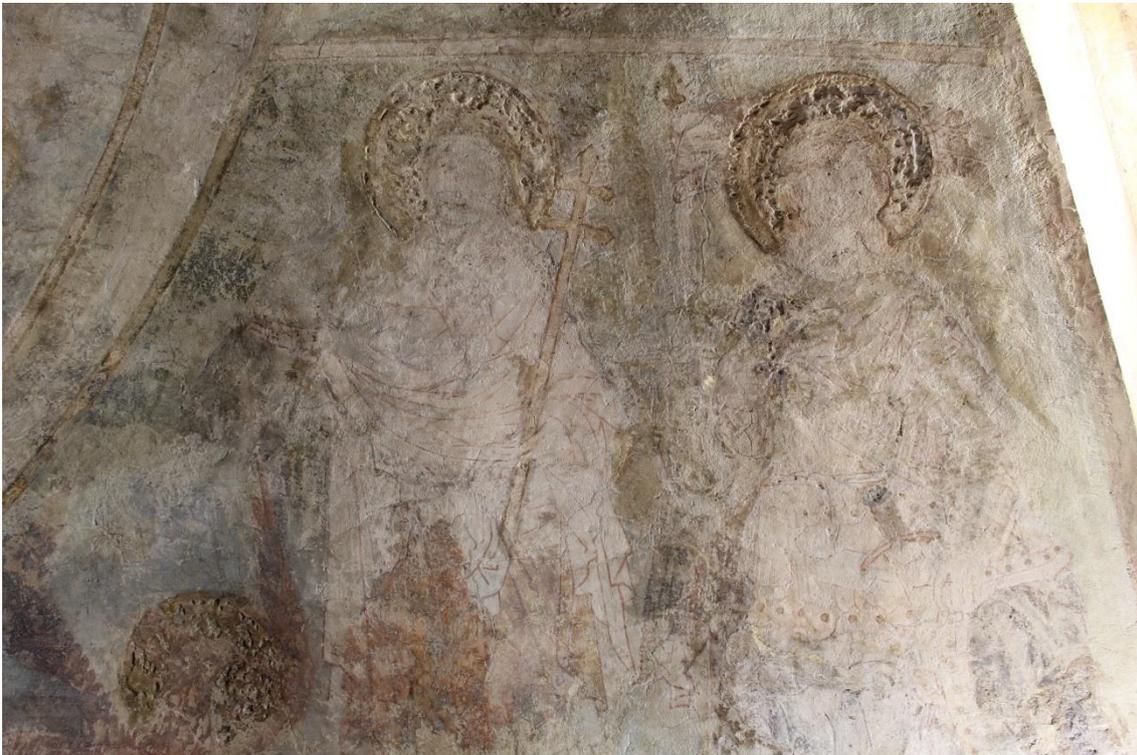
Straße	Thomästraße 7	
Kulturobjekt	Kath. Nikolaikapelle	
KLARA-ID	101103 (Wandmalerei)	
Autor	Katharina Heiling	
Aufnahmeart	digital	
Aufnahmedatum	25.06.-04.07.2013	
Fotonummer/ Dateiname	101103MRR2013_06_26_02

Beschreibung / Blickrichtung	Kalotte, rechtes Bildfeld im Streiflicht, Übersicht: Johannes der Täufer, Patroklus und Lukasstier links

Auch beim rechten Bildfeld eingehackte Vertiefungen in Nimben und Attributen.

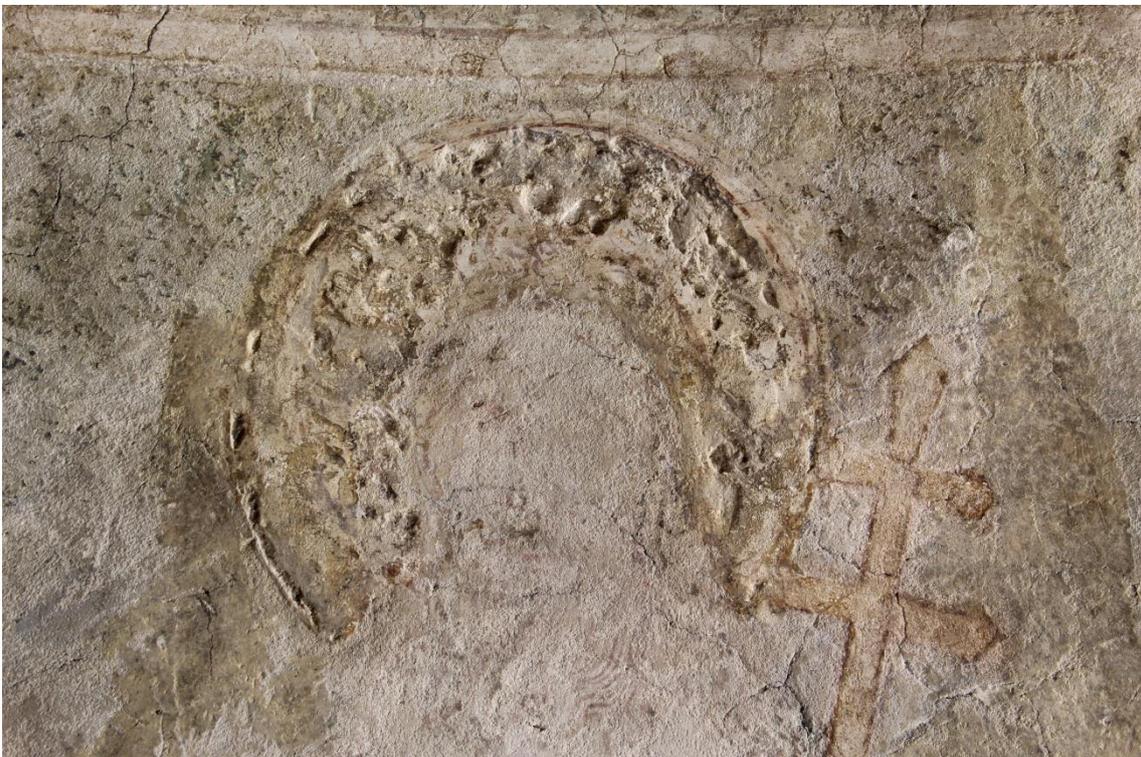
Straße	Thomästraße 7	
Kulturobjekt	Kath. Nikolaikapelle	
KLARA-ID	101103 (Wandmalerei)	
Autor	Katharina Heiling	
Aufnahmeart	digital	
Aufnahmedatum	25.06.-04.07.2013	
Fotonummer/ Dateiname	101103MRR2013_06_26_03

Beschreibung / Blickrichtung	Kalotte, rechtes Bildfeld, Kopf des Johannes des Täufers

Pentimento an der Vorzeichnung des Nimbus. Die Ausführung des Kreisbogens ist 2cm breiter erfolgt als die rote Vorzeichnung. Im UV-Licht kann man Gesichtszüge und Bart noch besser erkennen (vgl. Foto 101103MRR2013\_06\_26\_117).

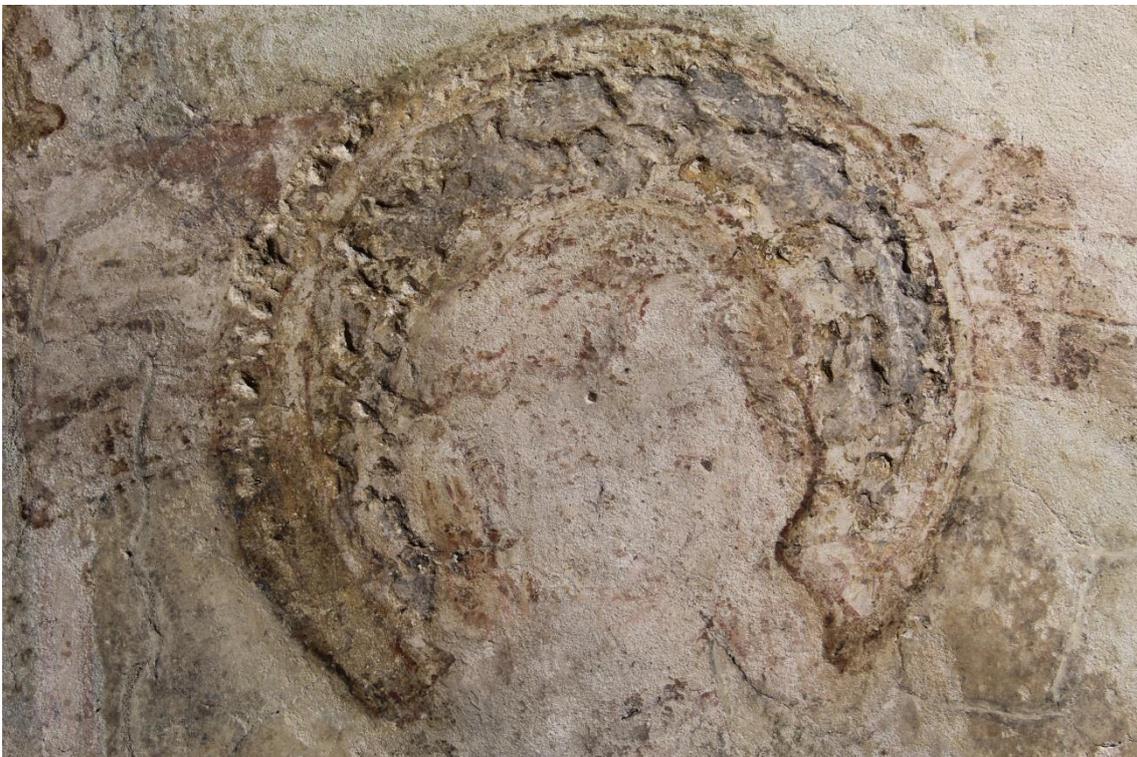
Straße	Thomästraße 7	
Kulturobjekt	Kath. Nikolaikapelle	
KLARA-ID	101103 (Wandmalerei)	
Autor	Katharina Heiling	
Aufnahmeart	digital	
Aufnahmedatum	25.06.-04.07.2013	
Fotonummer/ Dateiname	101103MRR2013_06_26_04

Beschreibung / Blickrichtung	Kalotte, rechtes Bildfeld, Kopf des Patroklos

Auch beim Kopf des Patroklos Pentimento an der Vorzeichnung des Nimbus. Die Ausführung des Kreisbogens ist 2cm breiter erfolgt als die rote Vorzeichnung. Im UV-Licht kann man die Gesichtszüge noch besser erkennen (vgl. Bild 101103MRR2013\_06\_26\_118). Mittig im Gesicht ein eckiges Zirkelloch (handgeschmiedeter Nagel).

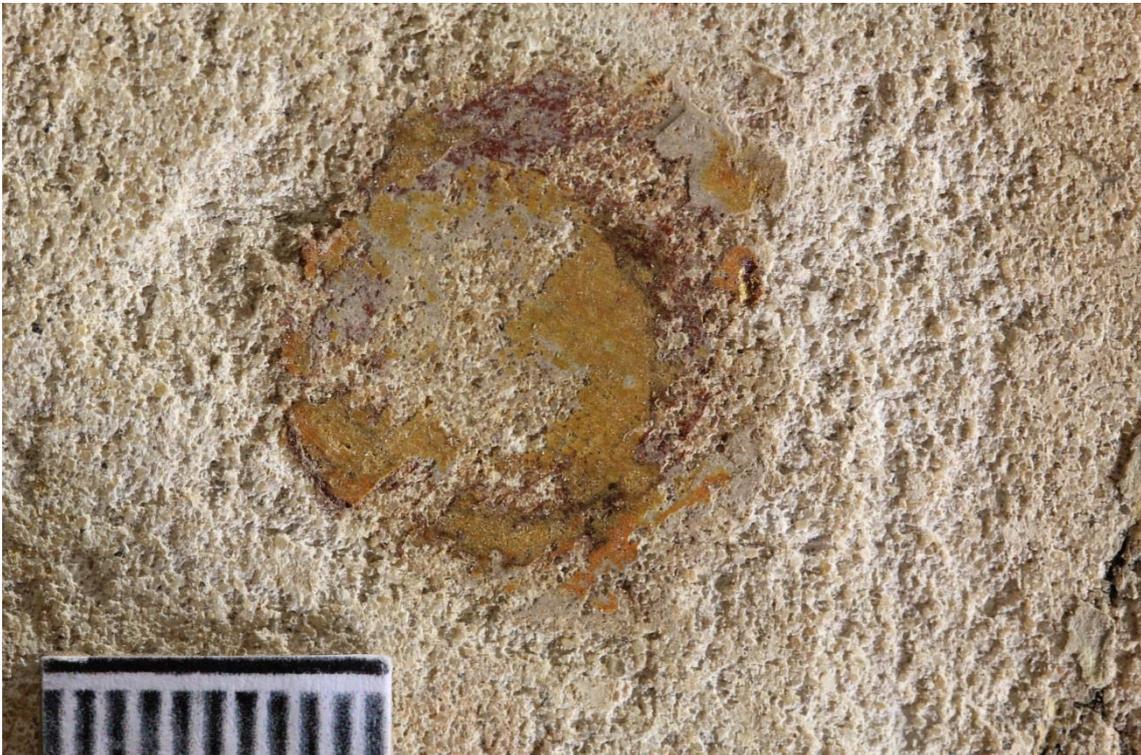
Straße	Thomästraße 7	
Kulturobjekt	Kath. Nikolaikapelle	
KLARA-ID	101103 (Wandmalerei)	
Autor	Katharina Heiling	
Aufnahmeart	digital	
Aufnahmedatum	25.06.-04.07.2013	
Fotonummer/ Dateiname	101103MRR2013_06_26_05

Beschreibung / Blickrichtung	Kalotte, rechtes Bildfeld, Patroklus, Makroaufnahme des 4. vergoldeten Punktes an der Rüstung

Reste von Mennige und Gold (Original) am rechten oberen Rand des Kreises. Rote Vorzeichnung.

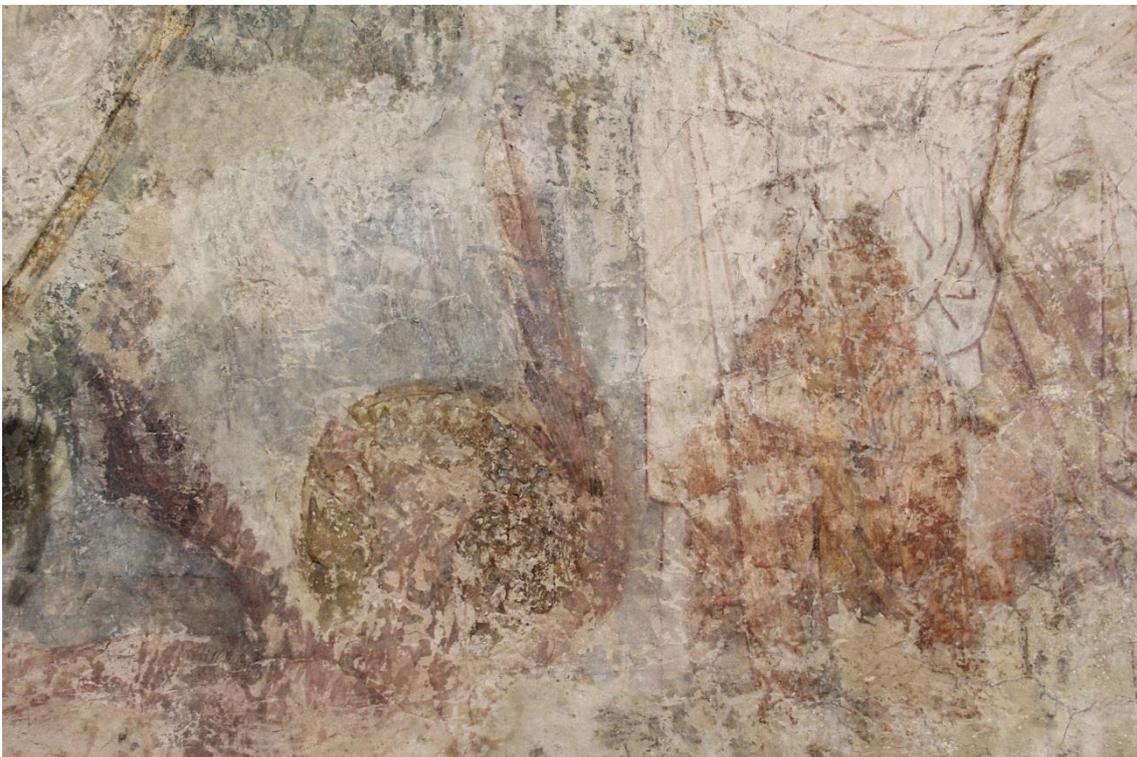
Straße	Thomästraße 7	
Kulturobjekt	Kath. Nikolaikapelle	
KLARA-ID	101103 (Wandmalerei)	
Autor	Katharina Heiling	
Aufnahmeart	digital	
Aufnahmedatum	25.06.-04.07.2013	
Fotonummer/ Dateiname	101103MRR2013_07_04_06

Beschreibung / Blickrichtung	Kalotte, rechtes Bildfeld, Gewand von Johannes dem Täufer, Lukasstier

Schwarze Konturen im Bereich der Flügel des Lukasstieres. Rote Vorzeichnung und rote Konturen im Bereich des Gewandes.

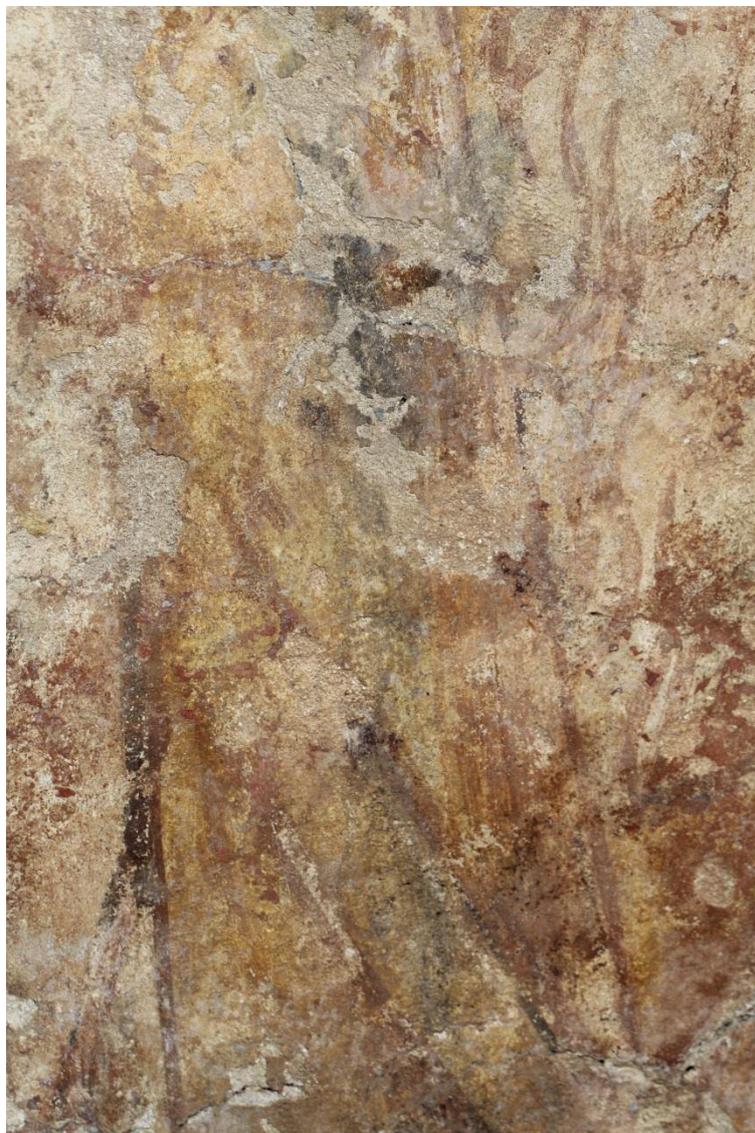
Straße	Thomästraße 7	
Kulturobjekt	Kath. Nikolaikapelle	
KLARA-ID	101103 (Wandmalerei)	
Autor	Katharina Heiling	
Aufnahmeart	digital	
Aufnahmedatum	25.06.-04.07.2013	
Fotonummer/ Dateiname	101103MRR2013_07_04_07

Beschreibung / Blickrichtung	Kalotte, rechtes Bildfeld, Johannes der Täufer, Fell und Gewand

Rote Vorzeichnung, schwarze und rote Konturen im Bereich des Fells/Gewandes.

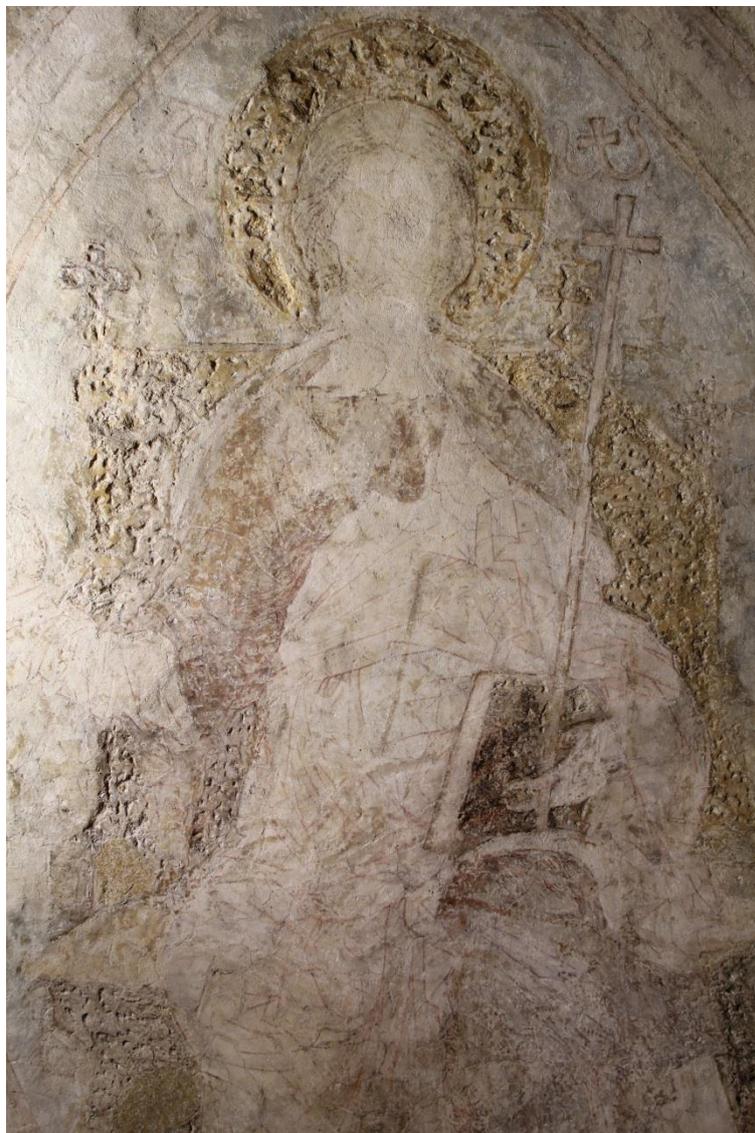
Straße	Thomästraße 7	
Kulturobjekt	Kath. Nikolaikapelle	
KLARA-ID	101103 (Wandmalerei)	
Autor	Katharina Heiling	
Aufnahmeart	digital	
Aufnahmedatum	25.06.-04.07.2013	
Fotonummer/ Dateiname	101103MRR2013_06_26_08

Beschreibung / Blickrichtung	Kalotte, Mandorla, thronender Christus im Streiflicht

Auch bei der Christusfigur sind Hackspuren im Bereich des Nimbus, Thrones und Buches zu beobachten, die auf eine verlorene plastische Applikation hinweisen.

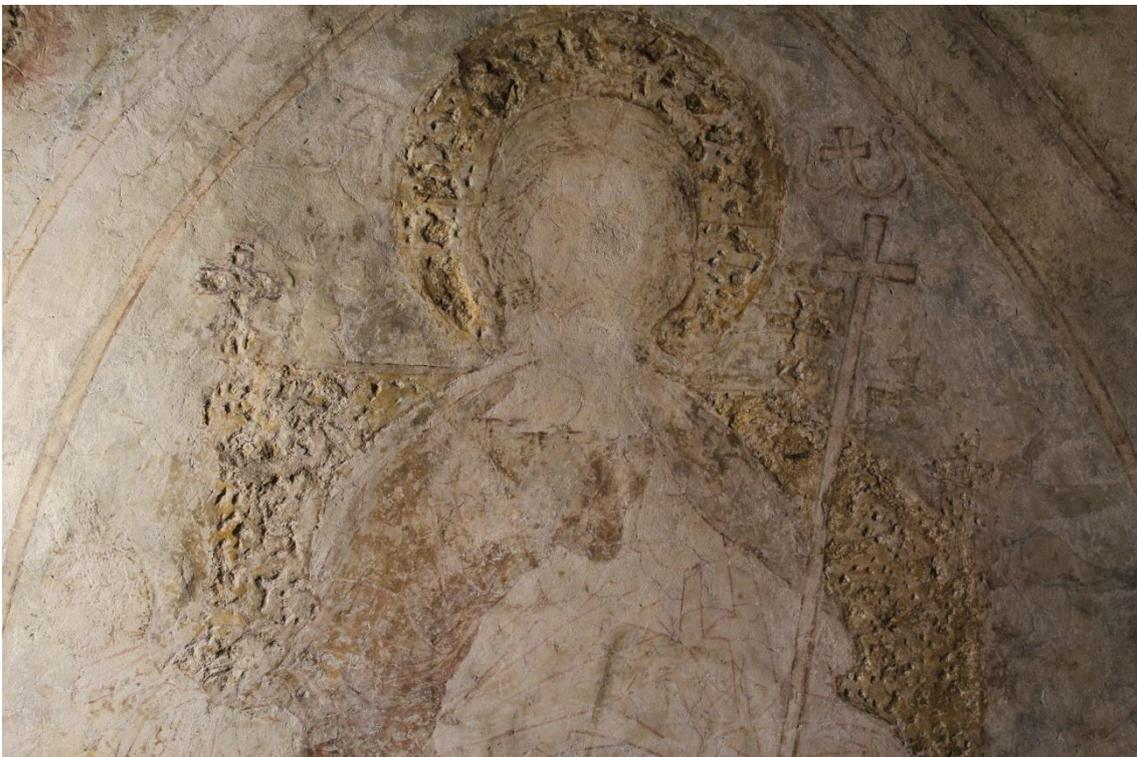
Straße	Thomästraße 7	
Kulturobjekt	Kath. Nikolaikapelle	
KLARA-ID	101103 (Wandmalerei)	
Autor	Katharina Heiling	
Aufnahmeart	digital	
Aufnahmedatum	25.06.-04.07.2013	
Fotonummer/ Dateiname	101103MRR2013_06_26_09

Beschreibung / Blickrichtung	Kalotte, thronender Christus, Detail des Oberkörpers

Hackspuren an Nimbus und Thron. Durchgehend rote Vorzeichnung. Die Gesichtszüge sind unter UV-Licht besser zu erkennen, vgl. Foto: 101103MRR2013\_06\_26\_115.

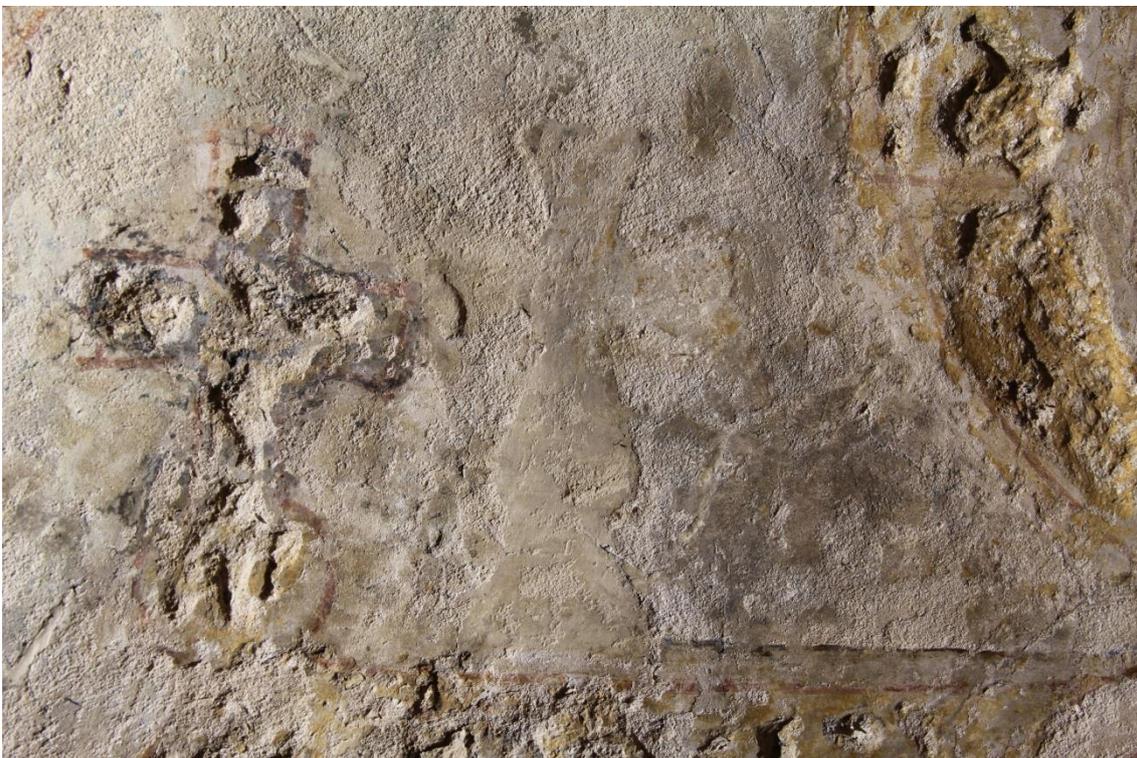
Straße	Thomästraße 7	
Kulturobjekt	Kath. Nikolaikapelle	
KLARA-ID	101103 (Wandmalerei)	
Autor	Katharina Heiling	
Aufnahmeart	digital	
Aufnahmedatum	25.06.-04.07.2013	
Fotonummer/ Dateiname	101103MRR2013_06_26_10

Beschreibung / Blickrichtung	Kalotte, thronender Christus, Detail des Thrones oberhalb der rechten Schulter

Die Anlage des Thrones (Räumlichkeit) ist nicht mehr ganz nachzuvollziehen. Im Streiflicht sind die Reste von zwei unterschiedlichen Kreuzen zu erkennen. Das linke, lateinische Kreuz ist rot vorgezeichnet und mit Hackspuren versehen. Das rechte Kreuz (eine Art Tatzenkreuz) zeichnet sich durch Ritzung sowie Abwitterung der Umgebung ab. Die Putzoberfläche innerhalb des Kreuzes ist besser erhalten, was für eine ehemalige Vergoldung (Anlegeöl) spricht.

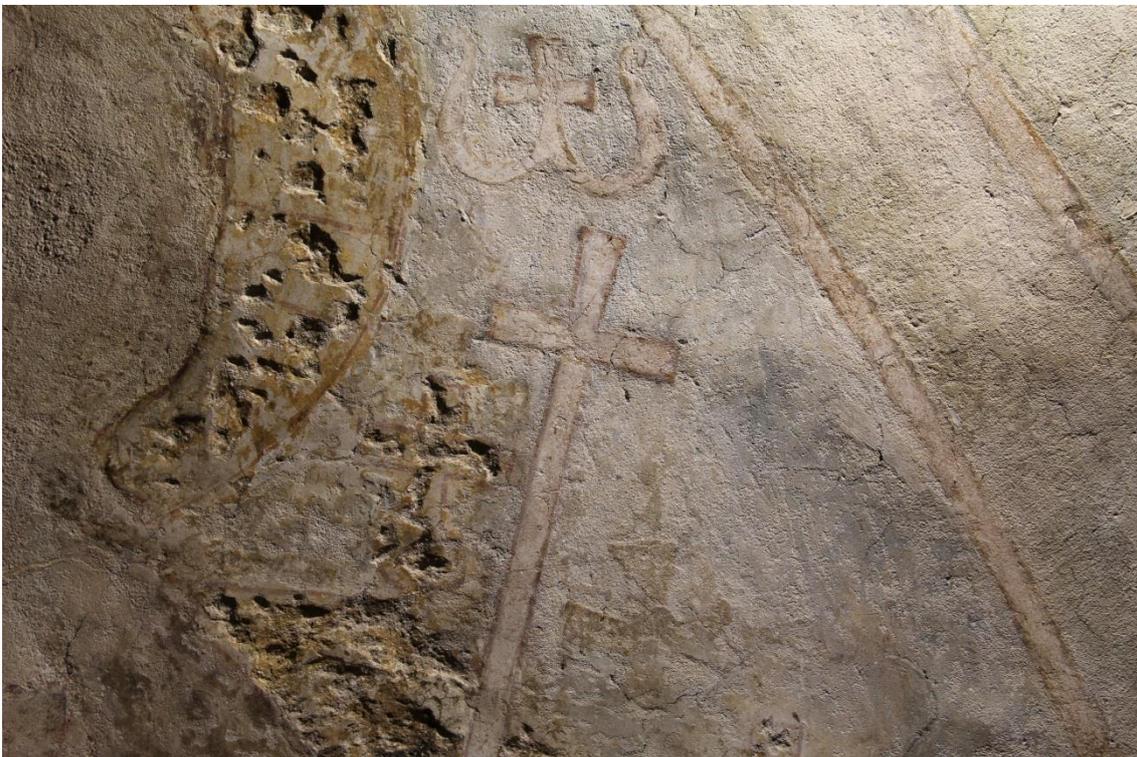
Straße	Thomästraße 7	
Kulturobjekt	Kath. Nikolaikapelle	
KLARA-ID	101103 (Wandmalerei)	
Autor	Katharina Heiling	
Aufnahmeart	digital	
Aufnahmedatum	25.06.-04.07.2013	
Fotonummer/ Dateiname	101103MRR2013_06_26_11

Beschreibung / Blickrichtung	Kalotte, thronender Christus, Bereich über der linken Schulter

Der Kreuzstab, den Christus hält, waren ebenso wie das Omega und ein kleines Kreuz am Thron vorgeritzt und vergoldet. Auch hier haben sich die Bereiche mit Anlegöl besser erhalten. Im Bereich des Thrones gibt es auch auf dieser Seite ein gerades Kreuz mit Hackspuren.

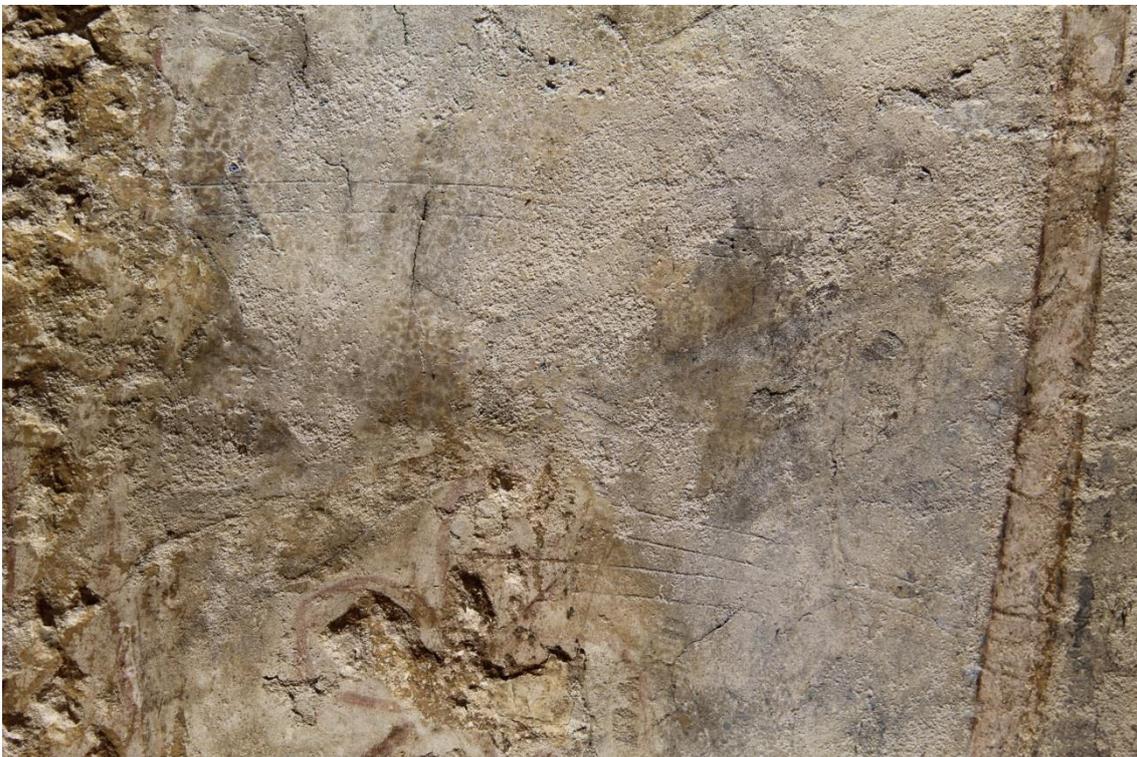
Straße	Thomästraße 7	
Kulturobjekt	Kath. Nikolaikapelle	
KLARA-ID	101103 (Wandmalerei)	
Autor	Katharina Heiling	
Aufnahmeart	digital	
Aufnahmedatum	25.06.-04.07.2013	
Fotonummer/ Dateiname	101103MRR2013_06_26_12

Beschreibung / Blickrichtung	Kalotte, Mandorla, Detail des Hintergrundes im Streiflicht

Kellenspuren, mit der scharfen Kante geritzt.

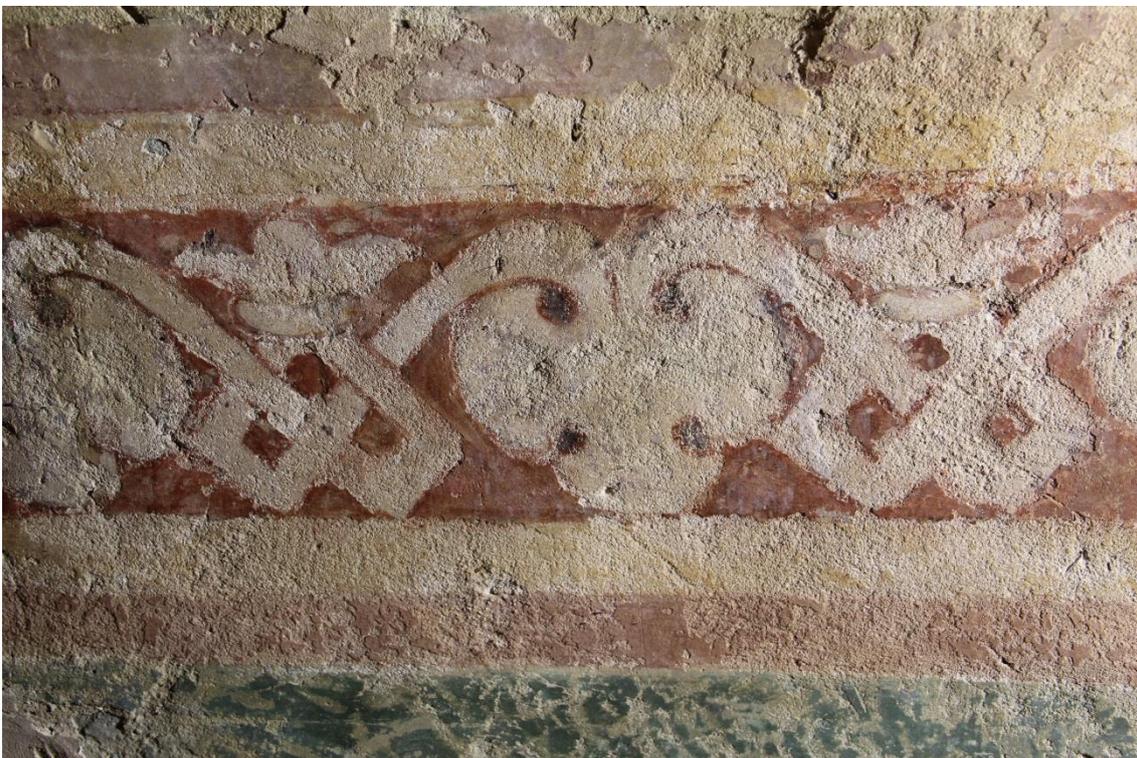
Straße	Thomästraße 7	
Kulturobjekt	Kath. Nikolaikapelle	
KLARA-ID	101103 (Wandmalerei)	
Autor	Katharina Heiling	
Aufnahmeart	digital	
Aufnahmedatum	25.06.-04.07.2013	
Fotonummer/ Dateiname	101103MRR2013_06_25_01

Beschreibung / Blickrichtung	Kalotte, unten abschließendes Ornamentband im Streiflicht, 5.Blatt von rechts

Die Umrisse der Blätter und „Brezeln“ waren komplett vorgeritzt. Die eisenoxidrote Farbe des Hintergrundes hat sich wesentlich besser erhalten als das Grün der Blätter, welches größtenteils abgewittert ist. Die Bänder oberhalb der „Brezeln“ waren ursprünglich vergoldet, vgl. UV-Aufnahme, wo das Anlegeöl fluoresziert (101103MRR2013\_06\_26\_109). Reste von schwarzen Schatten in den Blättern.

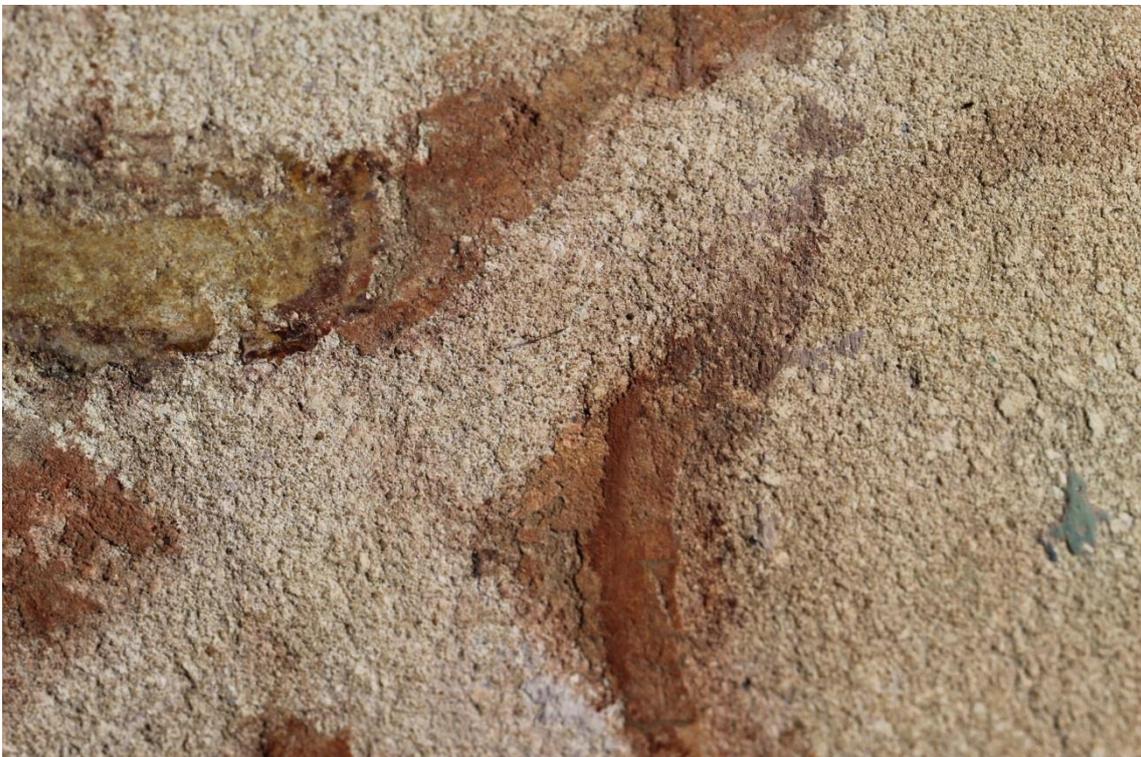
Straße	Thomästraße 7	
Kulturobjekt	Kath. Nikolaikapelle	
KLARA-ID	101103 (Wandmalerei)	
Autor	Katharina Heiling	
Aufnahmeart	digital	
Aufnahmedatum	25.06.-04.07.2013	
Fotonummer/ Dateiname	101103MRR2013_06_26_14

Beschreibung / Blickrichtung	Kalotte, unten abschließendes Ornamentband, 9. „Brezel“ von rechts

Reste von Vergoldung auf dem Band (oben links), Reste von Malachitgrün (rechts im Bild) auf dem Blatt.

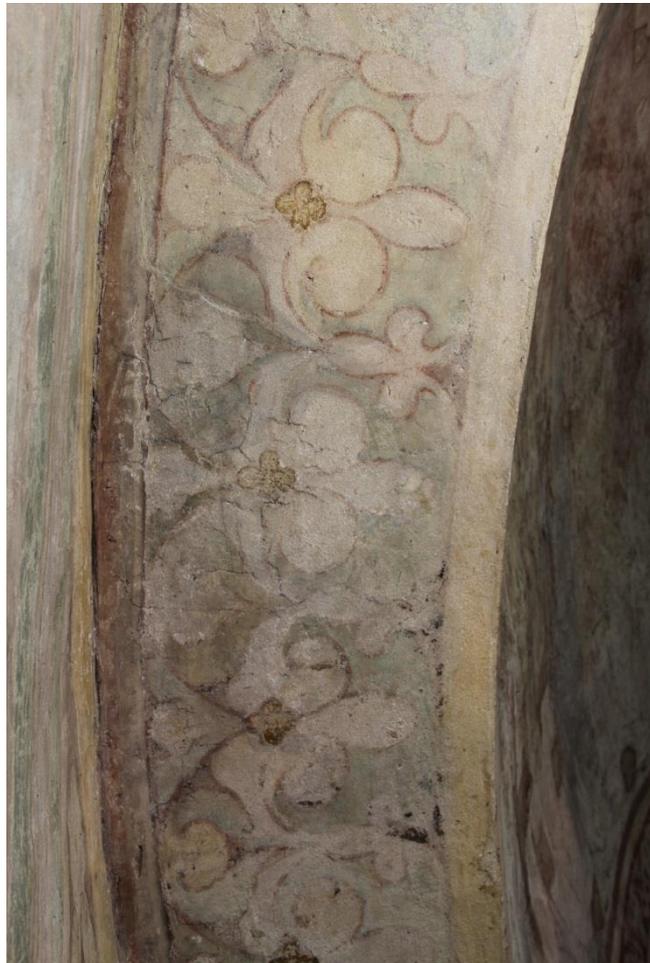
Straße	Thomästraße 7	
Kulturobjekt	Kath. Nikolaikapelle	
KLARA-ID	101103 (Wandmalerei)	
Autor	Katharina Heiling	
Aufnahmeart	digital	
Aufnahmedatum	25.06.-04.07.2013	
Fotonummer/ Dateiname	101103MRR2013_06_25_15

Beschreibung / Blickrichtung	Kalotte, Stirnseite, Ornamentband

Befund des Ornamentbandes an der Stirnseite der Kalotte. Die Vierpassblümchen in der Mitte der Blätter waren vergoldet.
