FOTODOKUMENTATION

Ort-Ortsteil	59494 Soest

Straße	Thomästraße 7	
Kulturobjekt	Kath. Nikolaikapelle	
KLARA-ID	101103 (Wandmalerei)	
Autor	Katharina Heiling	
Aufnahmeart	digital	
Aufnahmedatum	19.06. bis 04.07.2013	
Fotonummer/ Dateiname	101103MRR2013_06_20_45

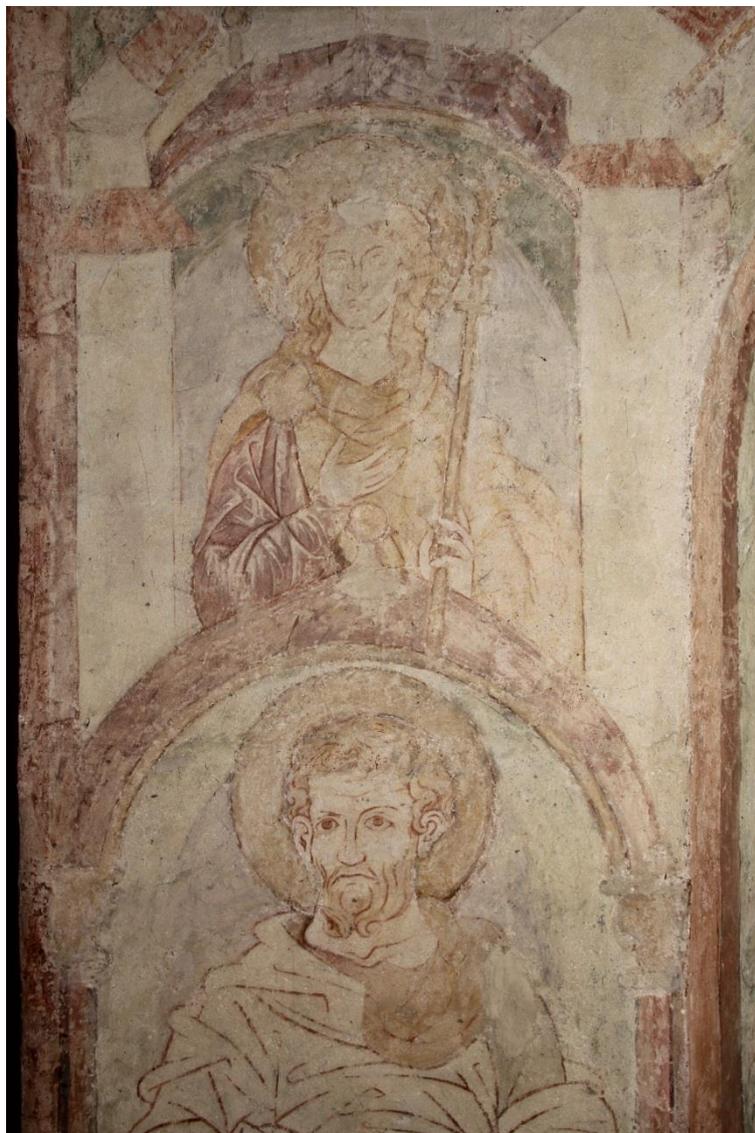
Beschreibung / Blickrichtung	Apsiswand, 3. Apostel von Nord und Tugend

Übersichtsaufnahme im Auflicht.

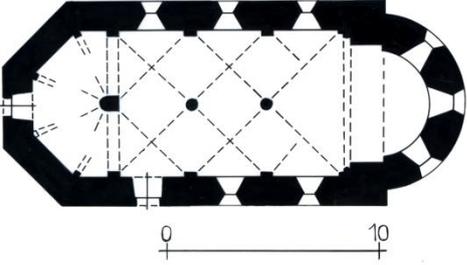
Straße	Thomästraße 7	
Kulturobjekt	Kath. Nikolaikapelle	
KLARA-ID	101103 (Wandmalerei)	
Autor	Katharina Heiling	
Aufnahmeart	digital	
Aufnahmedatum	19.06. bis 04.07.2013	
Fotonummer/ Dateiname	101103MRR2013_06_19_46

Beschreibung / Blickrichtung	Apsiswand, Tugend über dem 3. Apostel von Nord, Detail des Ärmels im Auflicht

Der Faltenwurf des Ärmels ist besonders gut erhalten. Vgl. auch Streiflichtaufnahme.

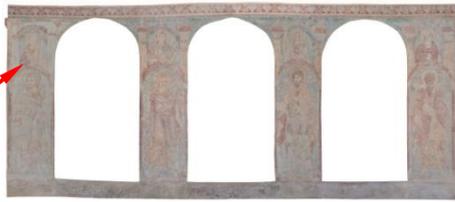
Straße	Thomästraße 7	
Kulturobjekt	Kath. Nikolaikapelle	
KLARA-ID	101103 (Wandmalerei)	
Autor	Katharina Heiling	
Aufnahmeart	digital	
Aufnahmedatum	19.06. bis 04.07.2013	
Fotonummer/ Dateiname	101103MRR2013_06_19_47

Beschreibung / Blickrichtung	Apsiswand, Tugend über dem 3. Apostel von Nord, Detail des Ärmels im Streiflicht

Im Streiflicht wird deutlich, dass sich der gut geglättete Bereich des Ärmels am besten erhalten hat. Die Malschichten des Hintergrundes sind hingegen stellenweise abgewittert. Gut erkennbar auch, dass der ehemals vergoldete Kreuzstab, welchen die Tugend hält, vorgeritzt ist.

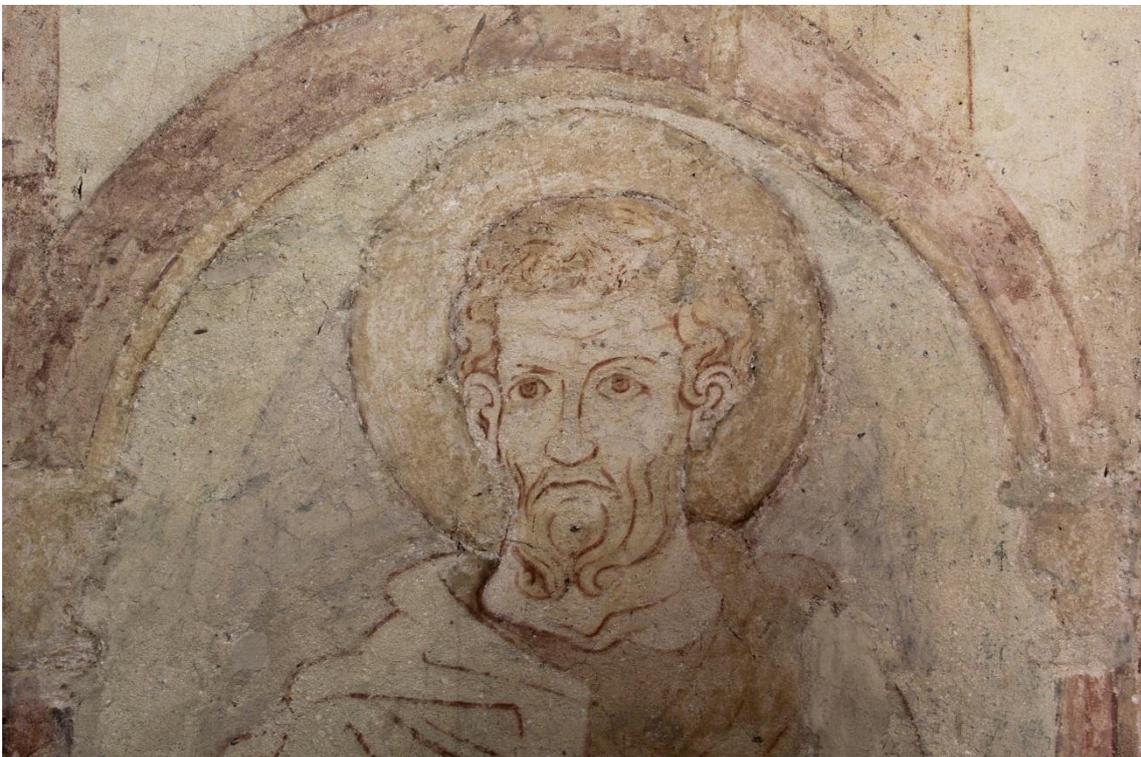
Beschreibung / Blickrichtung	Apsiswand, 3. Apostel, Detail des Kopfes im Auflicht.

Detail des Kopfes. Vorzeichnung und Konturen in Eisenoxidrot, Barthaare und Kopfhaar sind mit Ocker modelliert.

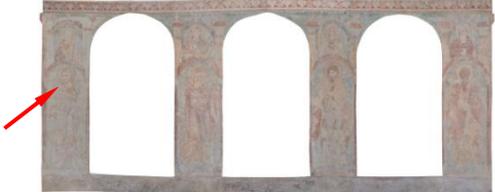
Straße	Thomästraße 7	
Kulturobjekt	Kath. Nikolaikapelle	
KLARA-ID	101103 (Wandmalerei)	
Autor	Katharina Heiling	
Aufnahmeart	digital	
Aufnahmedatum	19.06. bis 04.07.2013	
Fotonummer/ Dateiname	101103MRR2013_06_19_49

Beschreibung / Blickrichtung	Apsiswand, 3, Apostel von Nord, Detail des Kopfes im Streiflicht.

Putzgrenze bei 3,23m über OKF (am oberen Rand des Nimbus). Drei Zirkellocher (Korrektur) über dem linken Auge. Ein Zirkelloch im Bereich des Bartes für die Architektur. Vorritzungen im Bereich der Architektur (Vergoldung). Vorritzung des ehemals vergoldeten Nimbus.

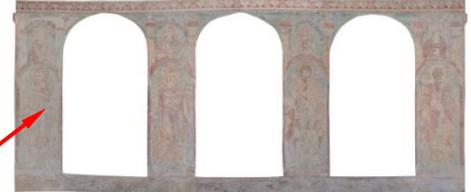
Straße	Thomästraße 7	
Kulturobjekt	Kath. Nikolaikapelle	
KLARA-ID	101103 (Wandmalerei)	
Autor	Katharina Heiling	
Aufnahmeart	digital	
Aufnahmedatum	19.06. bis 04.07.2013	
Fotonummer/ Dateiname	101103MRR2013_06_19_50

Beschreibung / Blickrichtung	Apsiswand, 3. Apostel von Nord, Detail des Gewandes im Streiflicht

Deutlich sind gut erhaltene Partien (vor allem die Konturen) und abgewitterten Bereiche im Streiflicht zu unterscheiden.

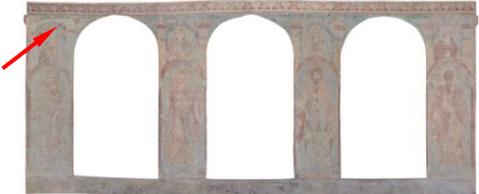
Straße	Thomästraße 7	
Kulturobjekt	Kath. Nikolaikapelle	
KLARA-ID	101103 (Wandmalerei)	
Autor	Katharina Heiling	
Aufnahmeart	digital	
Aufnahmedatum	19.06. bis 04.07.2013	
Fotonummer/ Dateiname	101103MRR2013_06_27_51

Beschreibung / Blickrichtung	Apsiswand, Architekturdetail über 3. Apostel/Tugend im Auflicht.

Gesamtaufnahme des in Rosatönen gemalten Daches. Die Kugeln der Turmspitzen waren vergoldet.

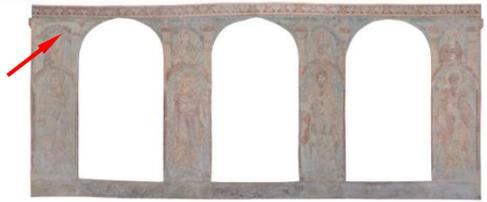
Straße	Thomästraße 7	
Kulturobjekt	Kath. Nikolaikapelle	
KLARA-ID	101103 (Wandmalerei)	
Autor	Katharina Heiling	
Aufnahmeart	digital	
Aufnahmedatum	19.06. bis 04.07.2013	
Fotonummer/ Dateiname	101103MRR2013_07_03_52

Beschreibung / Blickrichtung	Apsiswand, Detail der Architektur (Dachziegel)

Die Dachziegel sind sehr plastisch mit hell kühl rosafarbenen Lichtern und Rottönen modelliert. Die Schatten sind mit Schwarz darauf gesetzt.

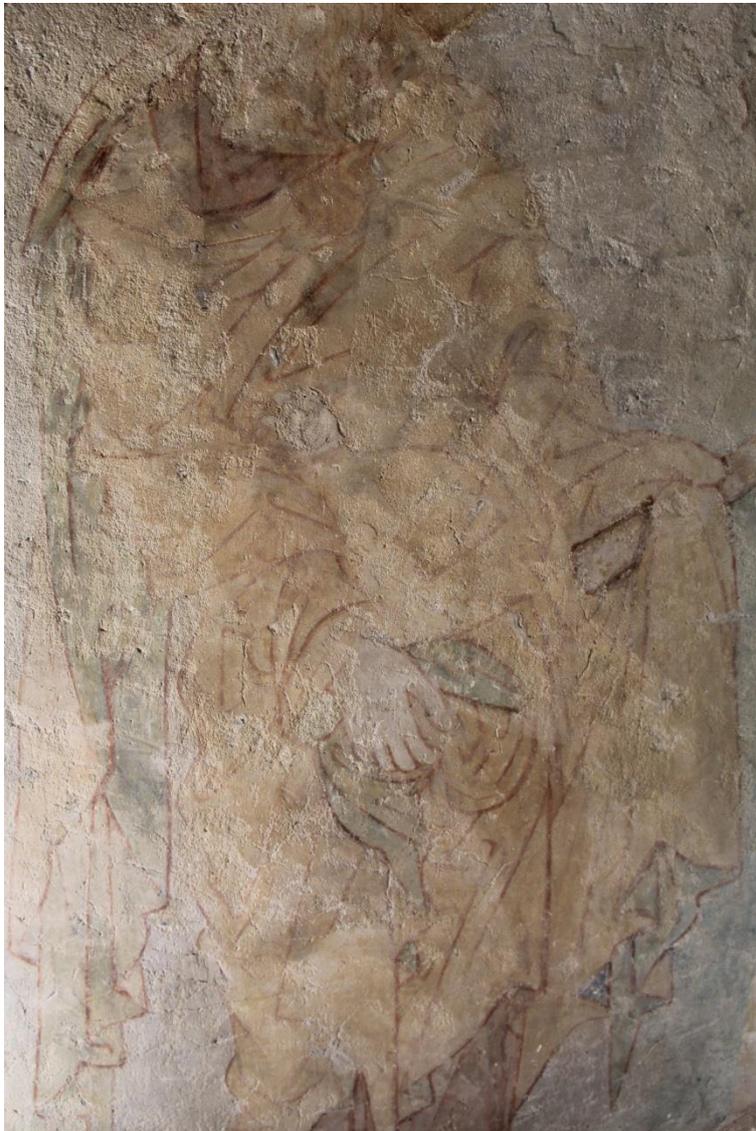
Beschreibung / Blickrichtung	Fensterlaibung Nord, 4. Apostel, Gewand im Streiflicht

Vertikale Glättungsspur im gesamten Bereich des Gewandes mit der vollen Kellenlänge (12cm). Die Glättungsspur verläuft nahezu S-förmig. Im Bereich der Verdichtung des Putzes ist die Malschicht durch Austritt des Sinterwassers an die Putzoberfläche besser erhalten.

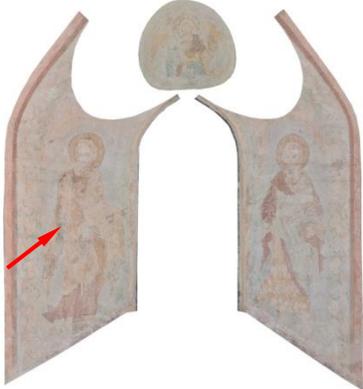
Straße	Thomästraße 7	
Kulturobjekt	Kath. Nikolaikapelle	
KLARA-ID	101103 (Wandmalerei)	
Autor	Katharina Heiling	
Aufnahmeart	digital	
Aufnahmedatum	19.06. bis 04.07.2013	
Fotonummer/ Dateiname	101103MRR2013_06_19_54

Beschreibung / Blickrichtung	Fensterlaibung Nord, Detail des Gewandes im Streiflicht

Glättungspur. Man kann erkennen, dass die Pigmente auf den frisch geglätteten Putz aufgetragen sind. Anreicherung von Sinterwasser beim Glättungsprozess auf der Oberfläche.

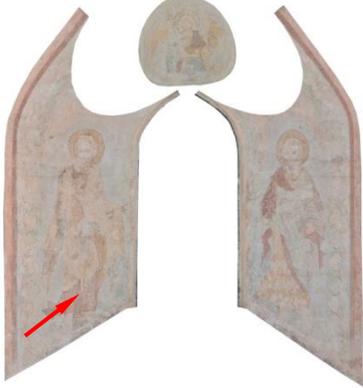
Straße	Thomästraße 7	
Kulturobjekt	Kath. Nikolaikapelle	
KLARA-ID	101103 (Wandmalerei)	
Autor	Katharina Heiling	
Aufnahmeart	digital	
Aufnahmedatum	19.06. bis 04.07.2013	
Fotonummer/ Dateiname	101103MRR2013_06_19_55

Beschreibung / Blickrichtung	Fensterlaibung Nord, 4. Apostel, unterer Gewandbereich im Streiflicht

Glättungsspuren. Verdichtung des Putzes mit der Kellenspitze.

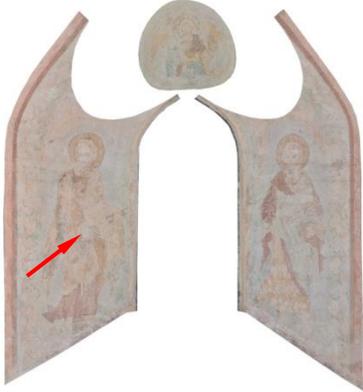
Straße	Thomästraße 7	
Kulturobjekt	Kath. Nikolaikapelle	
KLARA-ID	101103 (Wandmalerei)	
Autor	Katharina Heiling	
Aufnahmeart	digital	
Aufnahmedatum	19.06. bis 04.07.2013	
Fotonummer/ Dateiname	101103MRR2013_07_04_56

Beschreibung / Blickrichtung	Fensterlaibung Nord, 4. Apostel von Nord, Detail unterhalb der rechten Hand

Befund von Resten einer schwarzen Kontur auf roter Vorzeichnung.

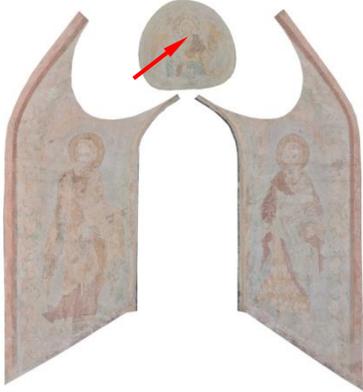
Straße	Thomästraße 7	
Kulturobjekt	Kath. Nikolaikapelle	
KLARA-ID	101103 (Wandmalerei)	
Autor	Katharina Heiling	
Aufnahmeart	digital	
Aufnahmedatum	19.06. bis 04.07.2013	
Fotonummer/ Dateiname	101103MRR2013_06_20_57

Beschreibung / Blickrichtung	Fensterlaibung Nord, Medaillon mit Engel im Auflicht

Übersichtsaufnahme. Gut erhaltene Blaupartie im Bereich des Gewandes.

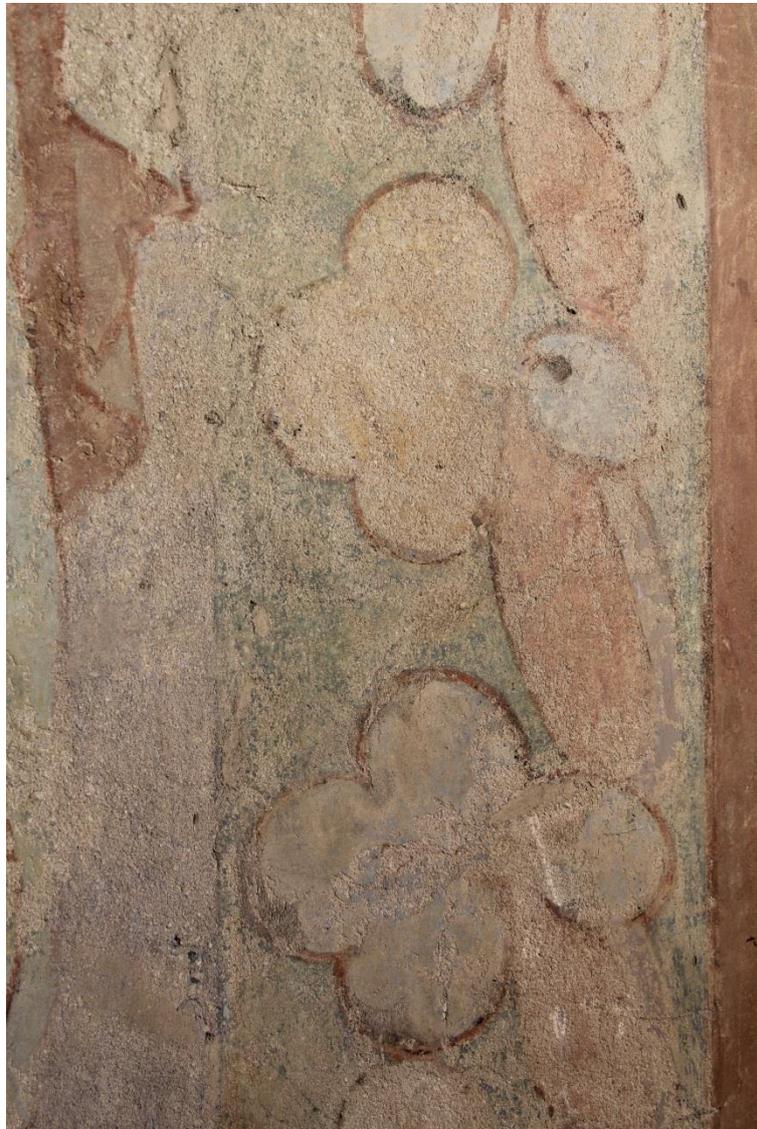
Beschreibung / Blickrichtung	Fensterlaibung Nord, Ornamentband rechts des 5. Apostels

Befund des aufsteigenden Blattwerkes, welches die Apostel in den Fensterlaibungen umgibt. Außer den flächig angelegten Farbuntergründen in Grün, Ocker und Rot sind auch schwarze Schatten und helle Modellierungen erhalten, welche die Blätter besonders plastisch aussehen lassen.

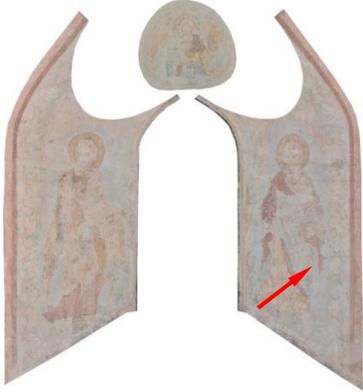
Straße	Thomästraße 7	
Kulturobjekt	Kath. Nikolaikapelle	
KLARA-ID	101103 (Wandmalerei)	
Autor	Katharina Heiling	
Aufnahmeart	digital	
Aufnahmedatum	19.06. bis 04.07.2013	
Fotonummer/ Dateiname	101103MRR2013_06_27_59

Beschreibung / Blickrichtung	Fensterlaibung Nord, 5. Apostel von Nord, Detail der Kontur des Gewandes

Dieses Makrofoto belegt die Verwendung von roten Konturen im Bereich der Apostelgewänder auf roter Vorzeichnung. Auf der darunter liegenden (blasser wirkenden) roten Vorzeichnung sind Reste der hell grünlichen Binnenfarbigkeit des Gewandes zu sehen. Die darauf liegende rote Kontur ist etwas kräftiger.

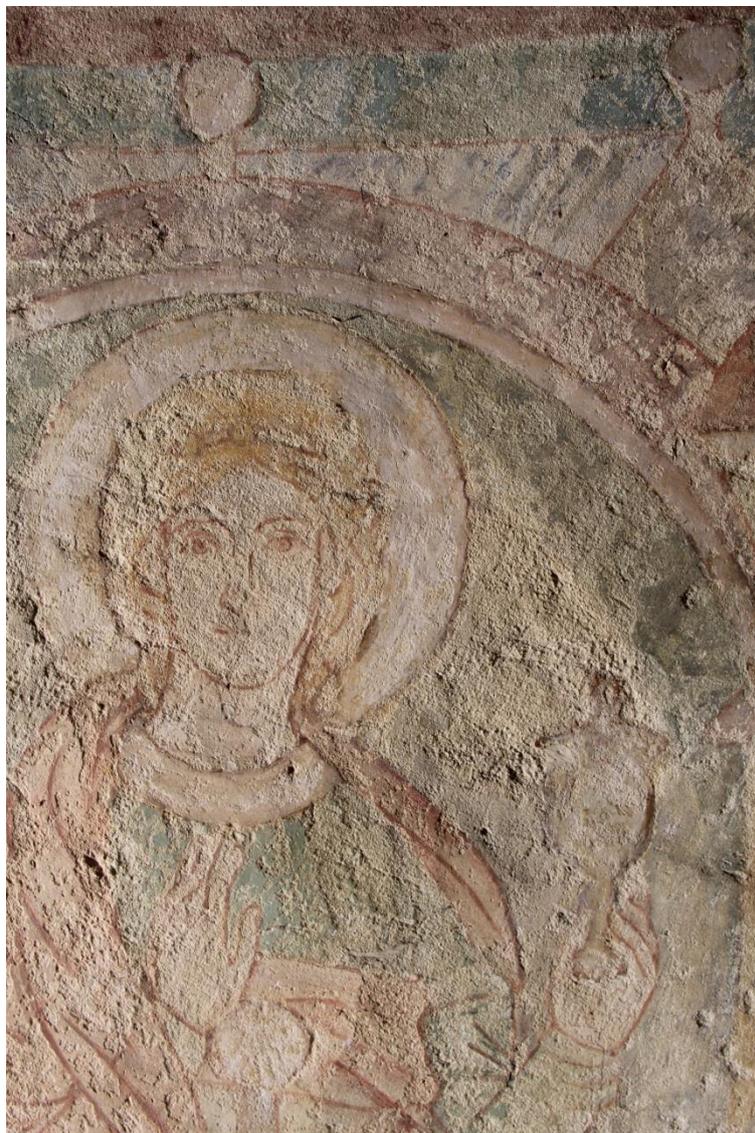
Beschreibung / Blickrichtung	Apsiswand, Tugend über dem 6. Apostel von Nord im Streiflicht

Im Streiflicht sind die Vorritzungen des Nimbus, des Kelchs und der Bögen der gemalten Arkaden zu erkennen. Die vorgeritzten Bereiche waren vergoldet. Das Zirkelloch für den Nimbus ist nicht mehr erhalten. Unterhalb des Halses konnte das Zirkelloch für die Bögen der Arkaden lokalisiert werden.

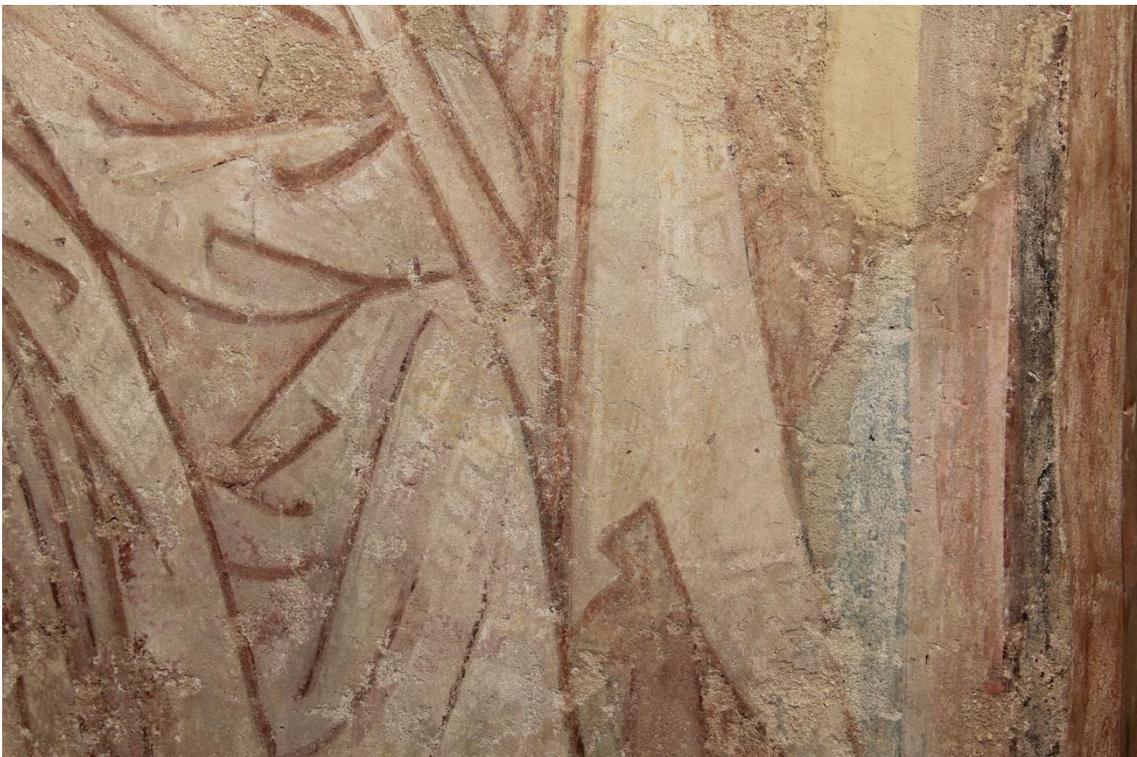
Beschreibung / Blickrichtung	Apsiswand, Gewand des 6. Apostels

Detail des Gewandes im Auflicht. Auf der mit Kalkweiß ausgemischten hell rötlichen Grundfarbe des Gewandes sind weiße, mäanderartige Lichter aufgetragen (vgl. Beschreibung Skriver).

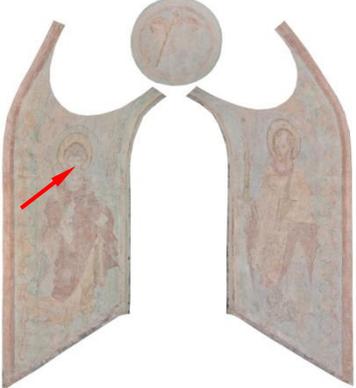
Straße	Thomästraße 7	
Kulturobjekt	Kath. Nikolaikapelle	
KLARA-ID	101103 (Wandmalerei)	
Autor	Katharina Heiling	
Aufnahmeart	digital	
Aufnahmedatum	19.06. bis 04.07.2013	
Fotonummer/ Dateiname	101103MRR2013_06_20_62

Beschreibung / Blickrichtung	Fensterlaibung Ost, 7. Apostel von Nord (Petrus), Detail des Kopfes im Streiflicht

Im Streiflicht ist die horizontal in der Fensterlaibung verlaufende Putzgrenze bei 3,37m über OKF zu erkennen. Sie verläuft unterhalb des Kopfes. Deutlich zeichnen sich auch die Ritzungen des Umrisses vom Nimbus ab sowie die Umrise des Kreuzstabes. Diese Bereiche waren vergoldet. Am oberen Bereich der Stirn ist das Zirkelloch für den Nimbus zu lokalisieren. Am Kinn befindet sich der Abdruck einer abgerundeten Kellenspitze, 1,3cm breit.

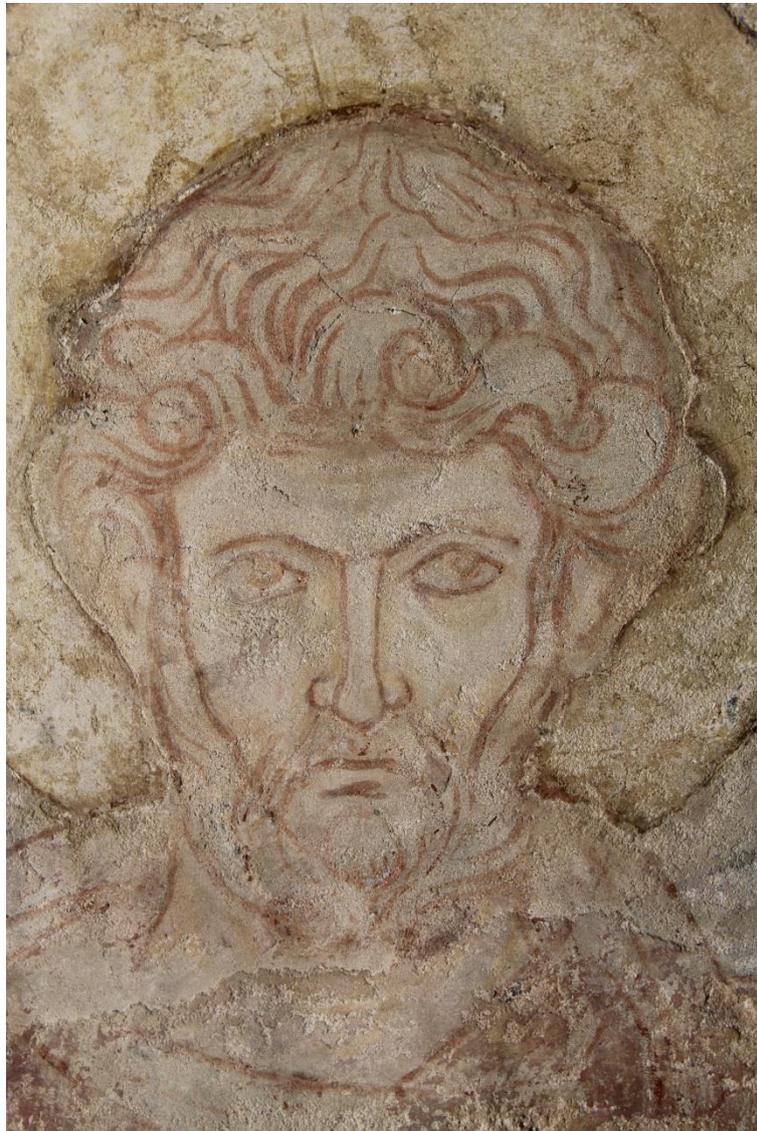
Beschreibung / Blickrichtung	Fensterlaibung Ost, 7. Apostel von Nord (Petrus), Detail des Gesichtes im Auflicht

Die Modellierung des Gesichtes mit Ocker ist zu erkennen. Vorzeichnung und Konturen in Eisenoxidrot. Zu Stilbeschreibung vgl. Skrifer.

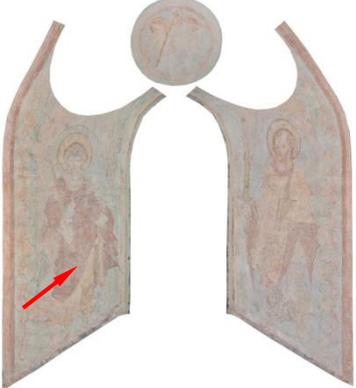
Straße	Thomästraße 7	
Kulturobjekt	Kath. Nikolaikapelle	
KLARA-ID	101103 (Wandmalerei)	
Autor	Katharina Heiling	
Aufnahmeart	digital	
Aufnahmedatum	19.06. bis 04.07.2013	
Fotonummer/ Dateiname	101103MRR2013_06_20_64

Beschreibung / Blickrichtung	Fensterlaibung Ost, 7. Apostel von Nord, Detail des Gewandes im Auflicht

Gut erhaltener Gewandbereich.

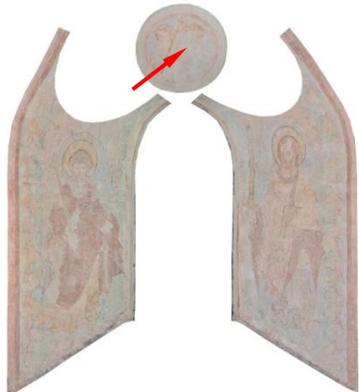
Straße	Thomästraße 7	
Kulturobjekt	Kath. Nikolaikapelle	
KLARA-ID	101103 (Wandmalerei)	
Autor	Katharina Heiling	
Aufnahmeart	digital	
Aufnahmedatum	19.06. bis 04.07.2013	
Fotonummer/ Dateiname	101103MRR2013_06_20_65

Beschreibung / Blickrichtung	Fensterlaibung Ost, Medaillon mit Lamm im Streiflicht

Die ehemals vergoldeten Bereiche mit Vorritzung der Umrisse haben sich besser erhalten, als die umgebende Putzoberfläche. Alle Bereiche mit Vergoldung waren durch Vorritzung markiert.

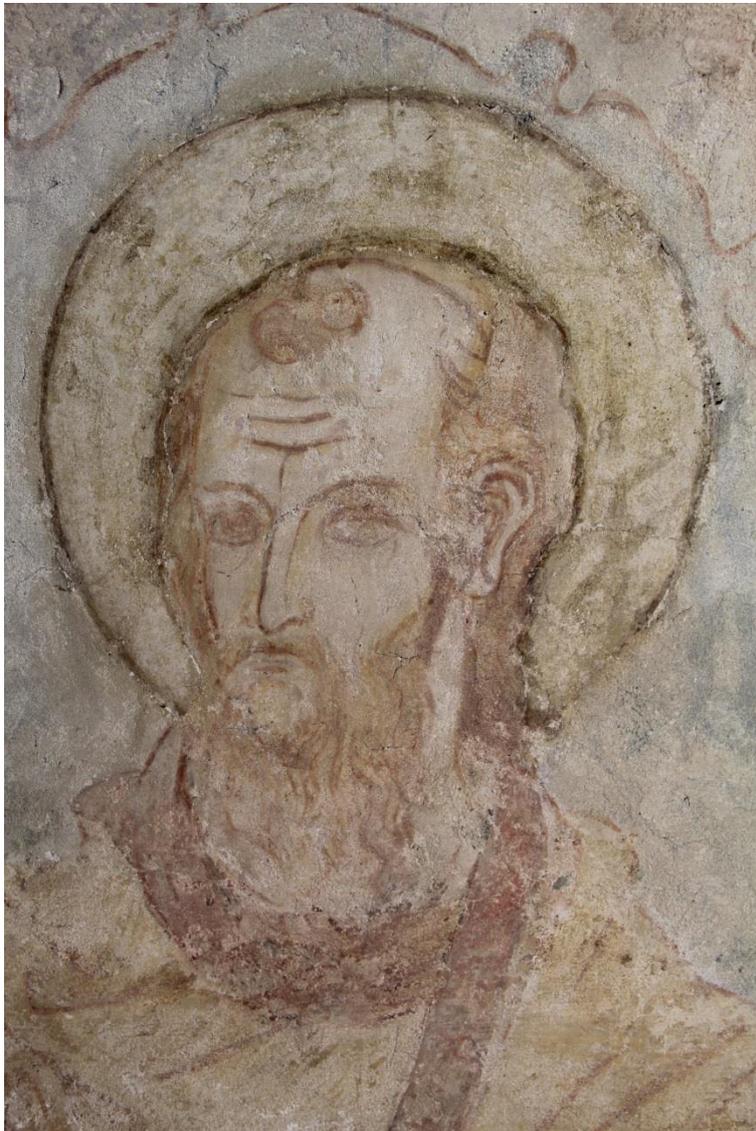
Beschreibung / Blickrichtung	Fensterlaibung Ost, 8. Apostel von Nord, Detail des Kopfes im Auflicht

Sehr gut erhaltener Kopf des Apostels. Die Gesichtszüge sind mit Ocker modelliert auf roter Vorzeichnung, Auge, Nase, Mund und Stirnfalten mit eisenoxidroten Konturen betont. Zu Stilbeschreibung vgl. Skriver.

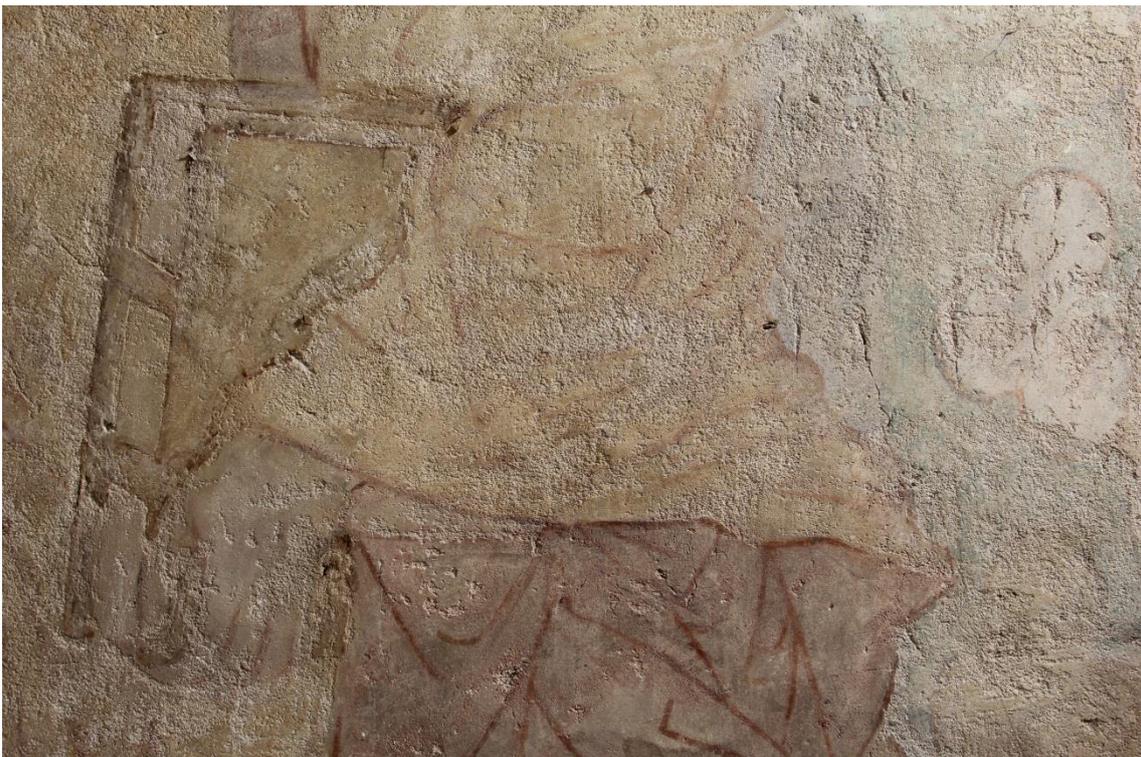
Beschreibung / Blickrichtung	Fensterlaibung Ost, 8. Apostel von Nord, Detail von linker Hand und Buch im Streiflicht

Auch am Buch waren die vergoldeten Bereiche vorgeritzt.
