FOTODOKUMENTATION

Straße	Thomästraße 7	
Kulturobjekt	Kath. Nikolaikapelle	
KLARA-ID	101103 (Wandmalerei)	
Autor	Katharina Heiling	
Aufnahmeart	digital	
Aufnahmedatum	19.06. bis 03.07.2013	
Fotonummer/ Dateiname	101103MRR2013_06_20_68

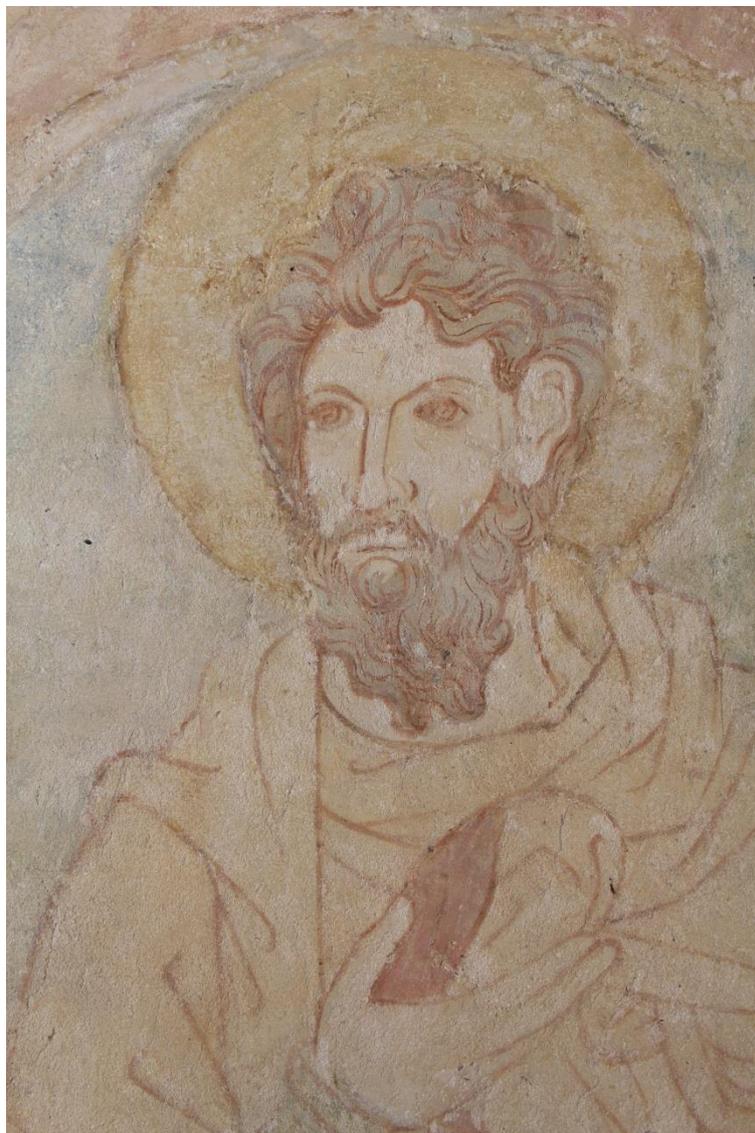
Beschreibung / Blickrichtung	Apsiswand, 9. Apostel von Nord, Detail des Oberkörpers im Auflicht

Übersichtsaufnahme des Oberkörpers. Pentimento im Bereich der Nase. Korrektur des linken Nasenflügels.

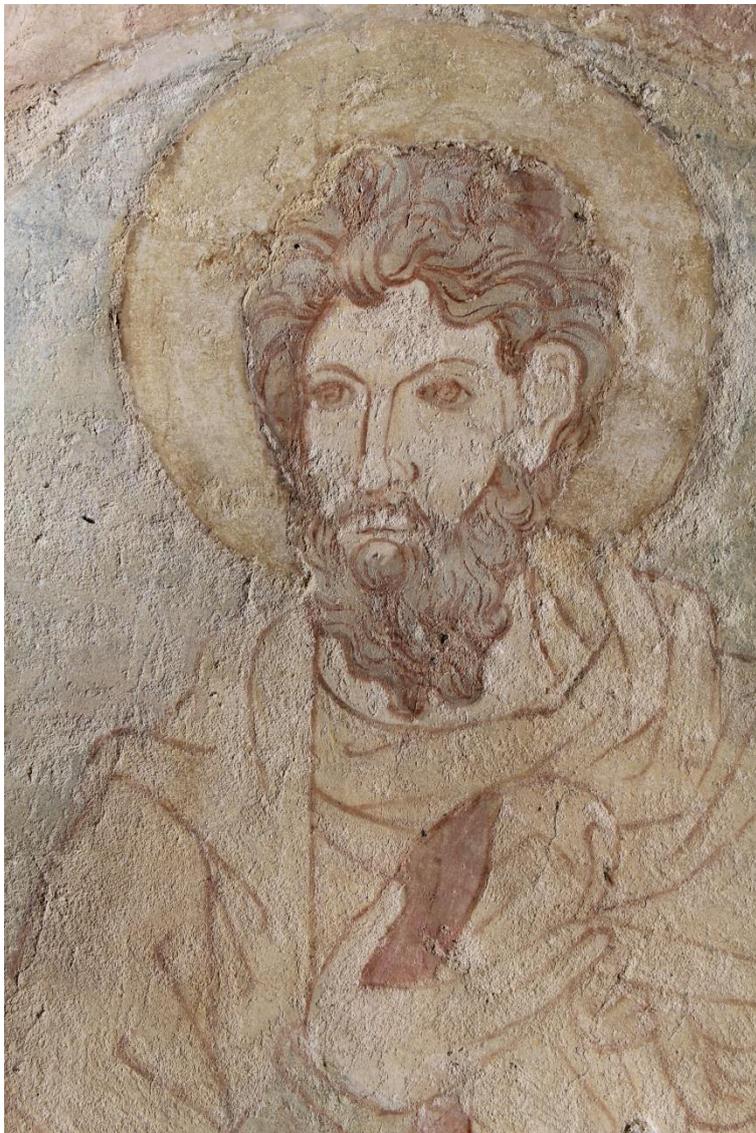
Beschreibung / Blickrichtung	Apsiswand, 9. Apostel von Nord, Detail des Oberkörpers im Streiflicht

Im Streiflicht treten die gut erhaltenen Kopf- und Barthaare deutlicher hervor. Ritzung im Bereich des Nimbus. Zirkelloch am Haaransatz.

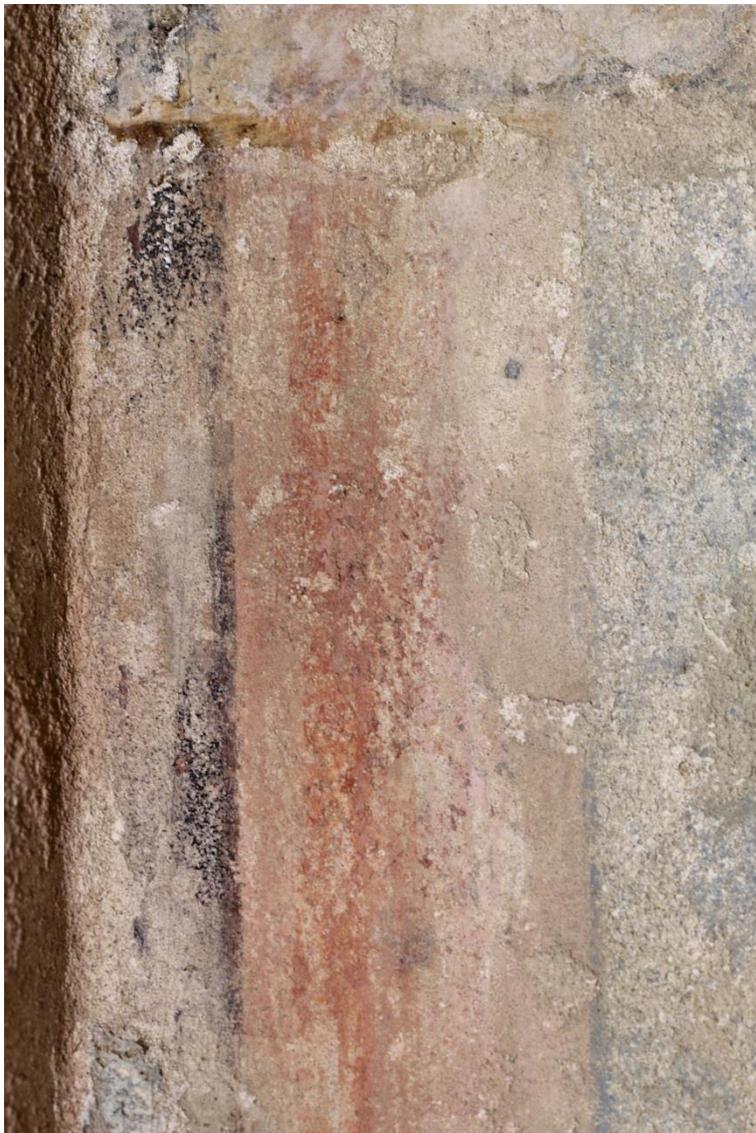
Beschreibung / Blickrichtung	Apsiswand, Detail der Säulen der gemalten Arkaden

Farbfolge in Schwarz, Rot und Rosatönen.

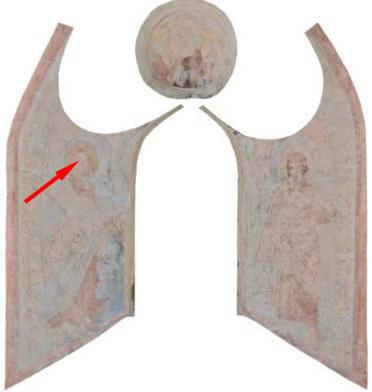
Beschreibung / Blickrichtung	Fensterlaibung Süd, 10. Apostel von Nord, Detail des Kopfes im Auflicht

Sehr schöne Modellierung der Kopf- und Barthaare.

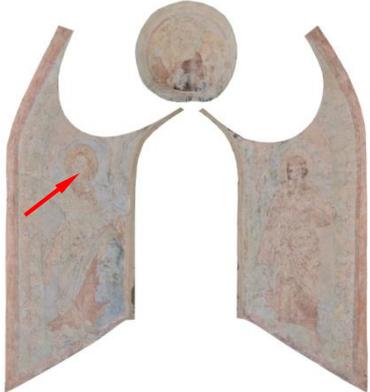
Beschreibung / Blickrichtung	Fensterlaibung Süd, 10. Apostel von Nord, Detail des Kopfes im Streiflicht

Putzgrenze im Bereich des Halses bei 3,25m über OKF. Ritzung der Umrisslinie des Nimbus sowie Zirkelloch über der linken Augenbraue.

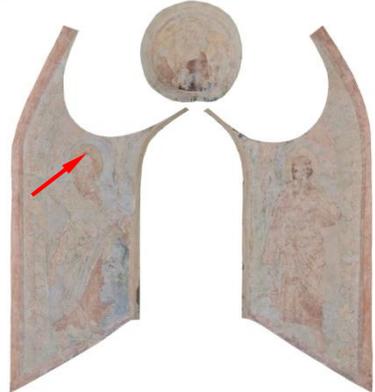
Beschreibung / Blickrichtung	Fensterlaibung Süd, 10. Apostel von Nord, Detail der Stirnlocke im Auflicht

Gut erhaltenes Beispiel der Modellierung der Haare mit Ocker und Rottönen. Zu stilistischen Anmerkungen vgl. Skriver.

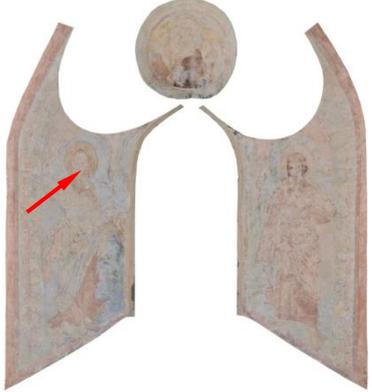
Beschreibung / Blickrichtung	Fensterlaibung Süd, 10. Apostel von Nord, Detail der Nase im Auflicht

Pentimento im Bereich der Nase. Korrektur des linken Nasenflügels im Vergleich zur Vorzeichnung.

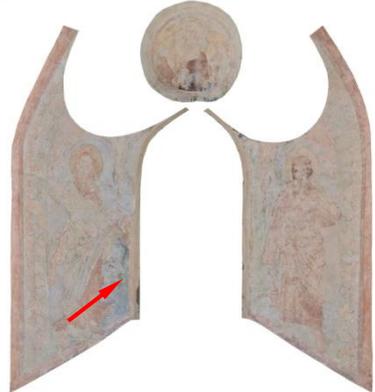
Beschreibung / Blickrichtung	Fensterlaibung Süd, 10. Apostel von Nord, Detail der Arkadenbogenunterseite im Auflicht

Fläche mit Resten der Originalfassung sowie Übermalung aus dem 19. Jh. Links: Kupfergrün (original), darauf Blaureste aus dem 19. Jh., rechts: Ocker (original) darauf Reste von Rosa.

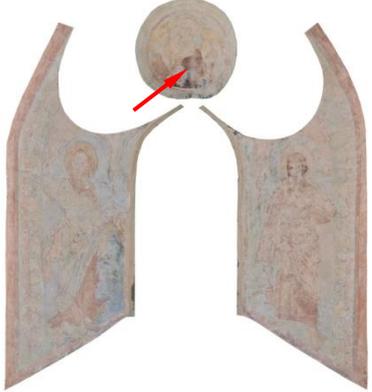
Beschreibung / Blickrichtung	Fensterlaibung Süd, Medaillon mit Engel im Auflicht

Im unteren Bereich des Engels hat sich die Übermalung aus dem 19. Jh., da wahrscheinlich durch Kondenswasser versintert, erhalten.

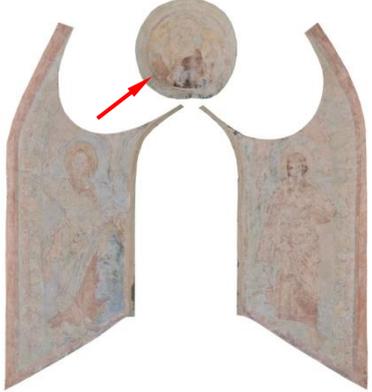
Beschreibung / Blickrichtung	Fensterlaibung Süd, Medaillon mit Engel, Detail des Rahmens

Reste von Vergoldungen am Rahmen des Medaillons. Wahrscheinlich handelt es sich um Goldreste aus dem 19. Jh.

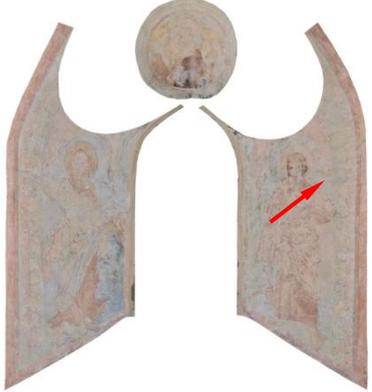
Beschreibung / Blickrichtung	Fensterlaibung Süd, rechte Laibung, Putzoberfläche

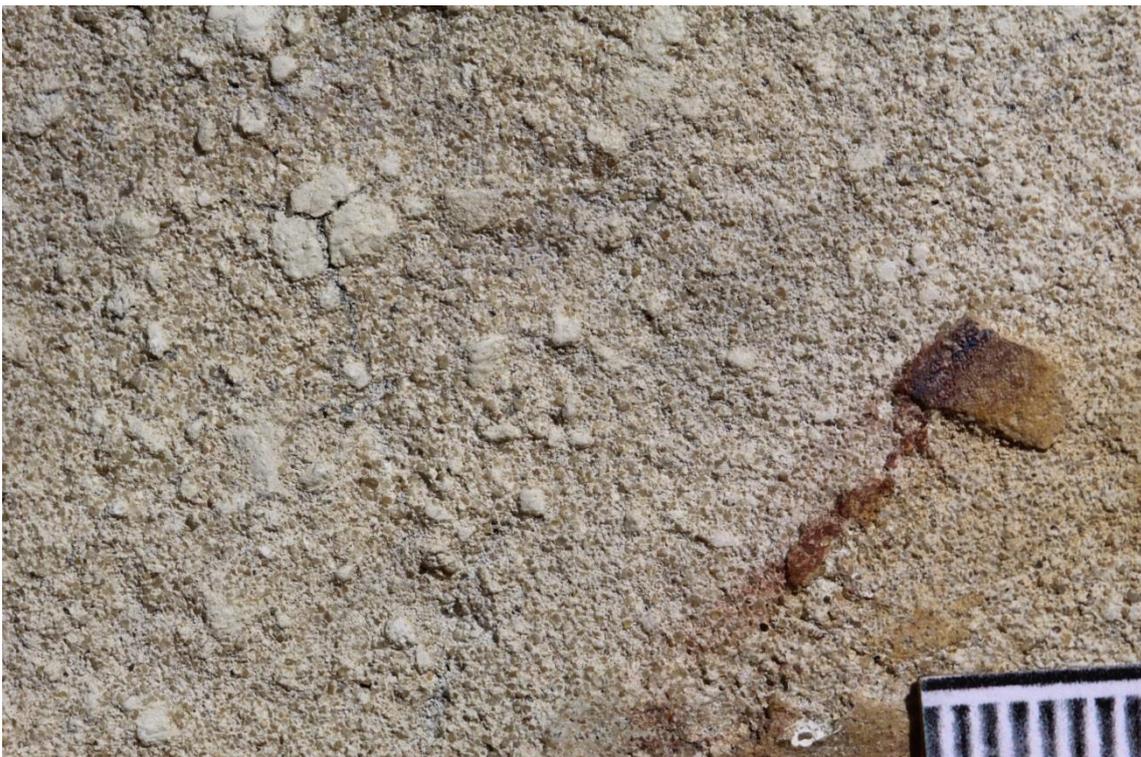
Stark verwitterte Putzoberfläche. Etliche Kalkspatzen im Putz. Vorwiegend helle, feine Zuschläge.

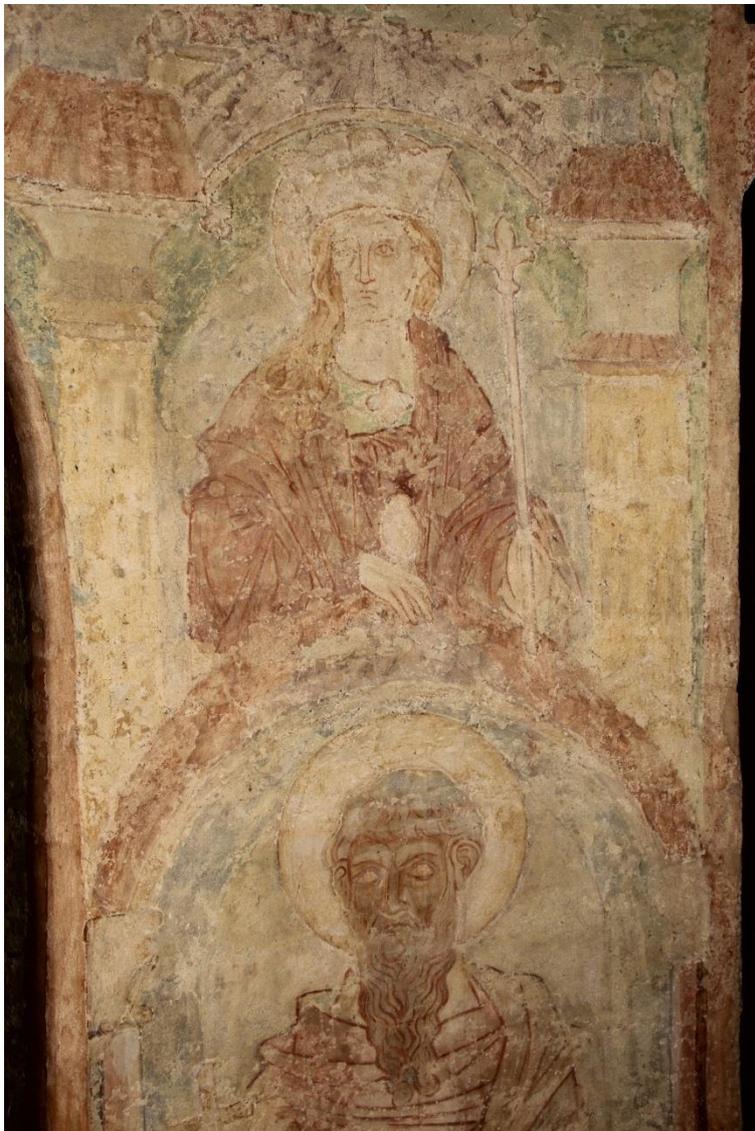
Beschreibung / Blickrichtung	Apsiswand, 12. Apostel von Nord mit Tugend, Ausschnitt im Aufricht

Vergleichsaufnahme zum Streiflichtfoto.

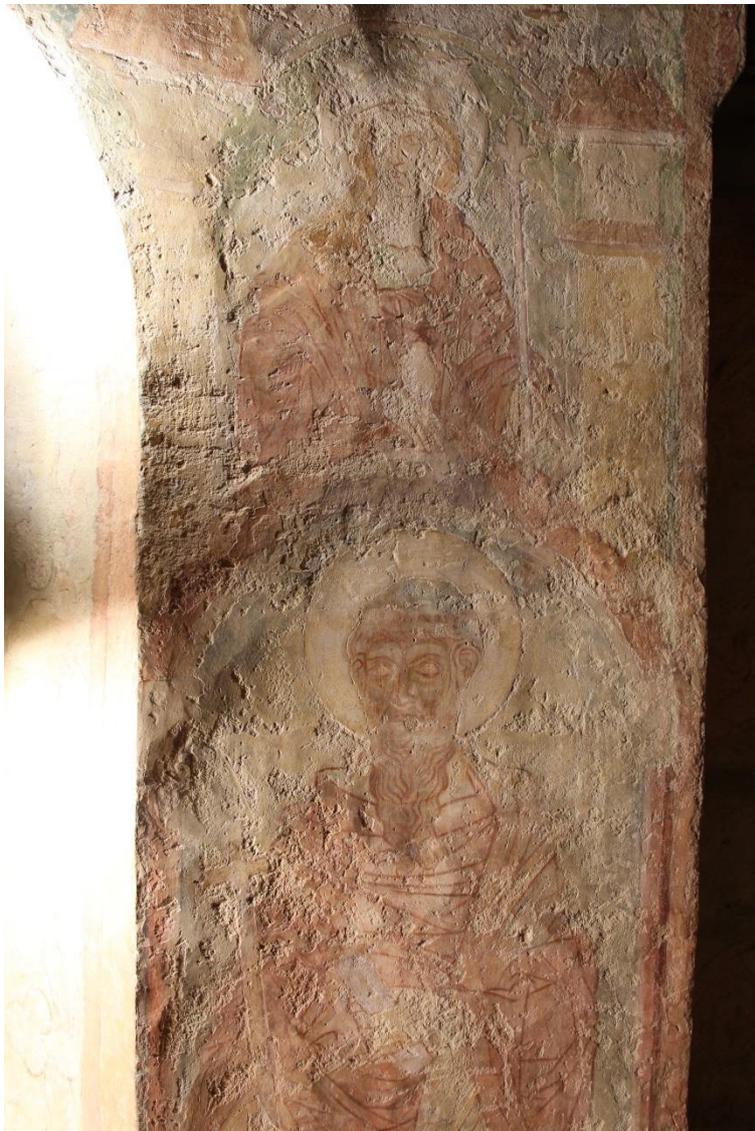
Beschreibung / Blickrichtung	Apsiswand, 12. Apostel von Nord mit Tugend, Ausschnitt im Streiflicht

Übersicht über die gesamten Vorritzungen des Bildfeldes. Auch hier erkennt man gut erhaltene Bildpartien neben abgewitterten Bereichen.

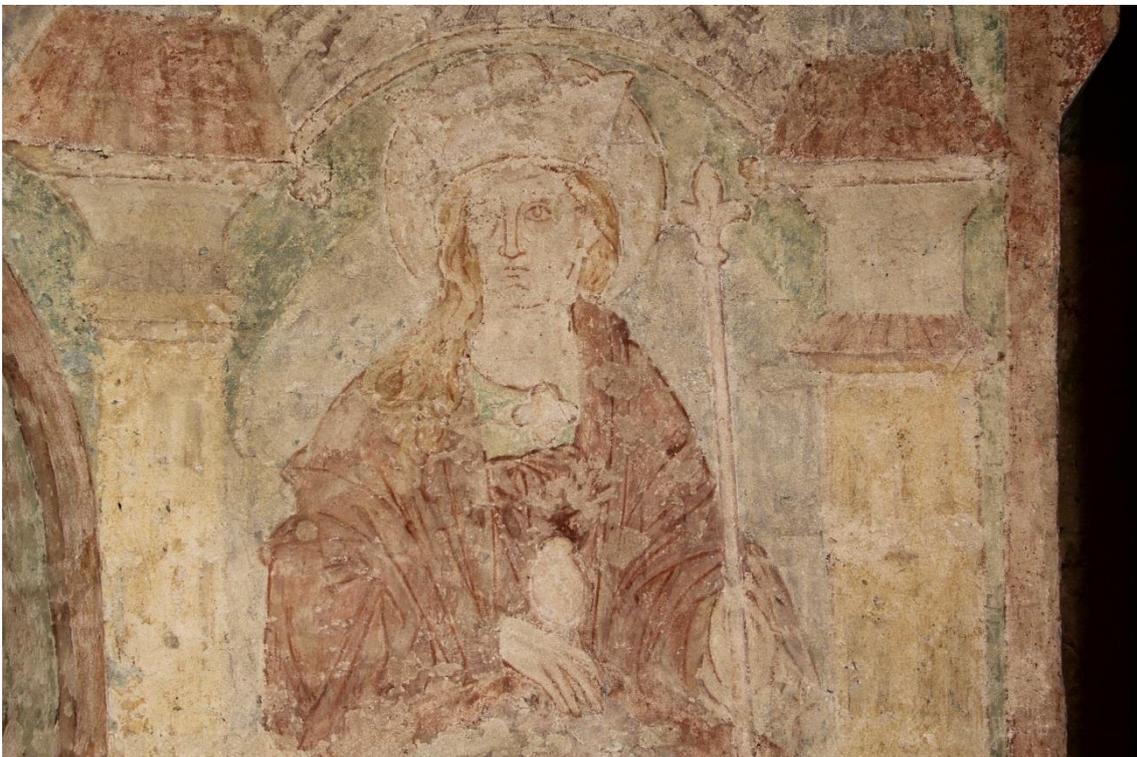
Beschreibung / Blickrichtung	Apsiswand, Tugend über dem 12. Apostel von Nord im Auflicht

Gut erhaltenen Gewandpartien.

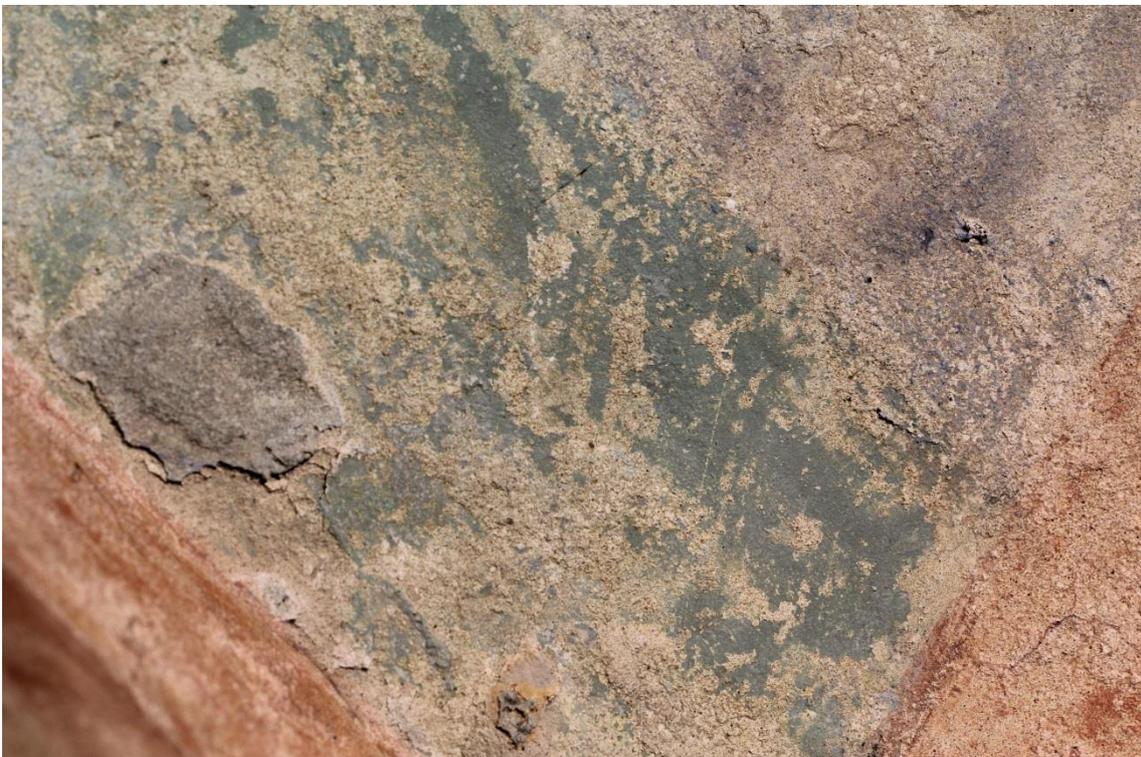
Beschreibung / Blickrichtung	Apsiswand, Detail der grünen Bogenrahmung des Fensters

Freskal abgebundenes Kupfergrün. (Vgl. Probe P02). In der Putzfehlstelle ist der Mauerstein aus Soester Grünsandstein zu erkennen. Der einlagige Putz ist hier nur ca. 0,5cm dick.

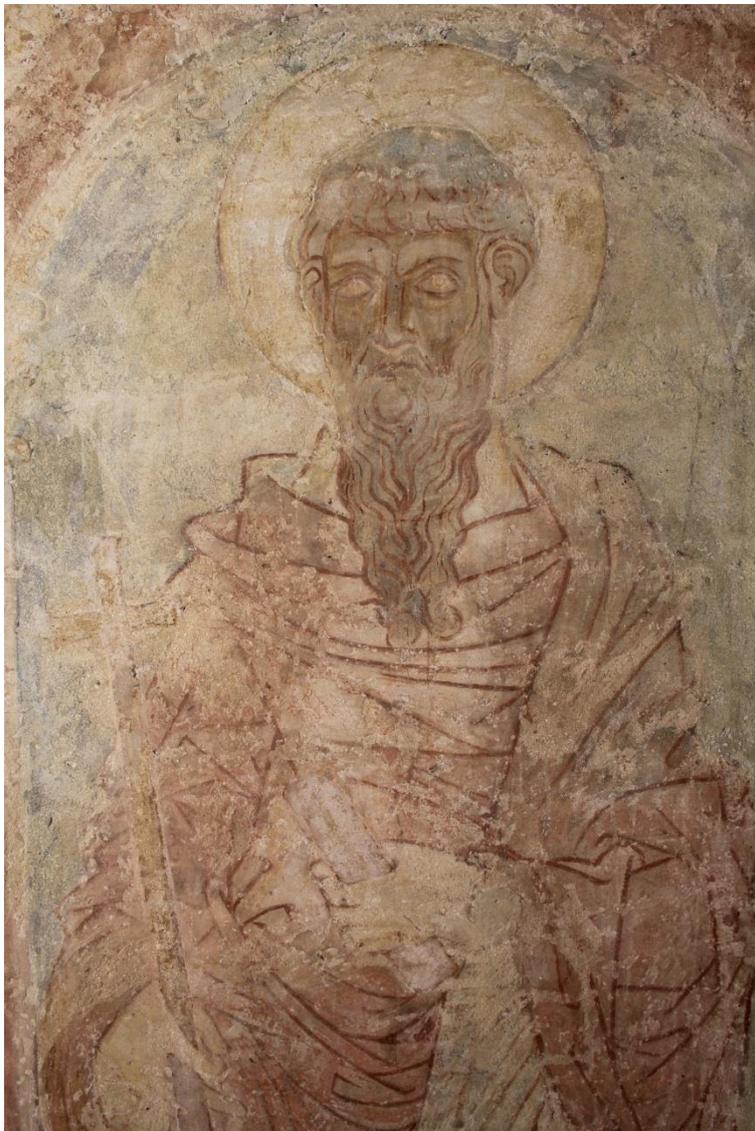
Beschreibung / Blickrichtung	Apsiswand, 12. Apostel von Nord im Auflicht

Am besten erhaltenes Apostelgesicht in St. Nikolai.

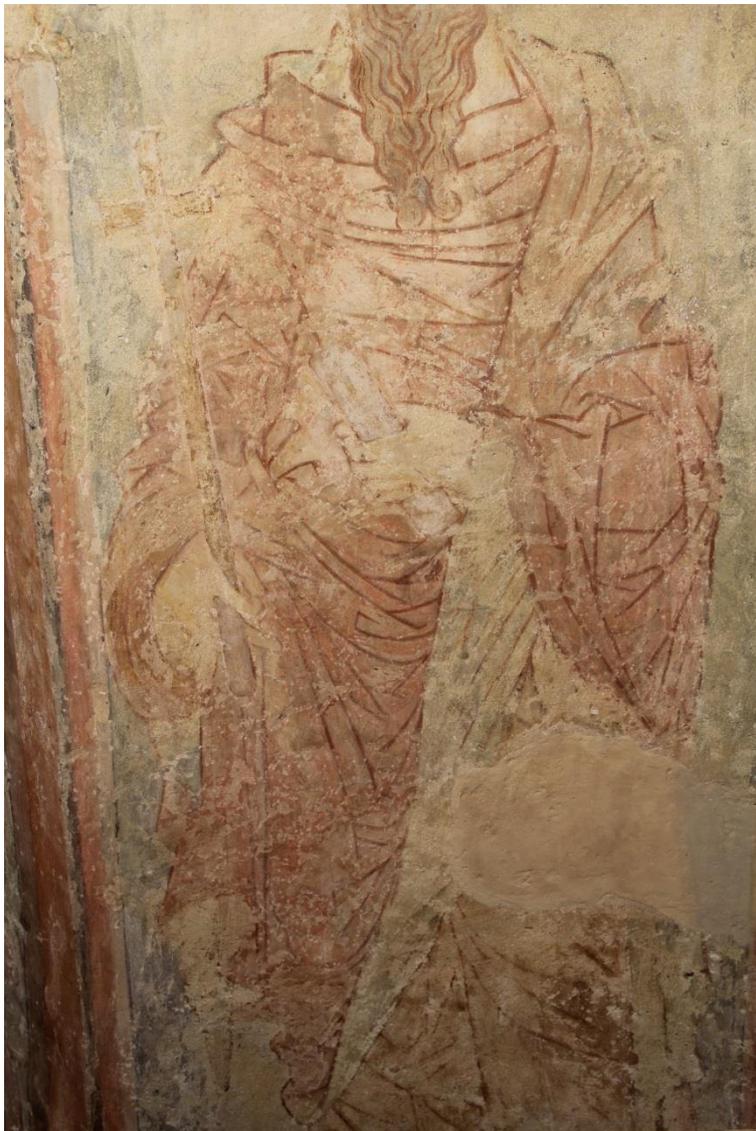
Beschreibung / Blickrichtung	Apsiswand, 12. Apostel von Nord, Detail des Gewandes im Auflicht

Gesamter Gewandbereich.

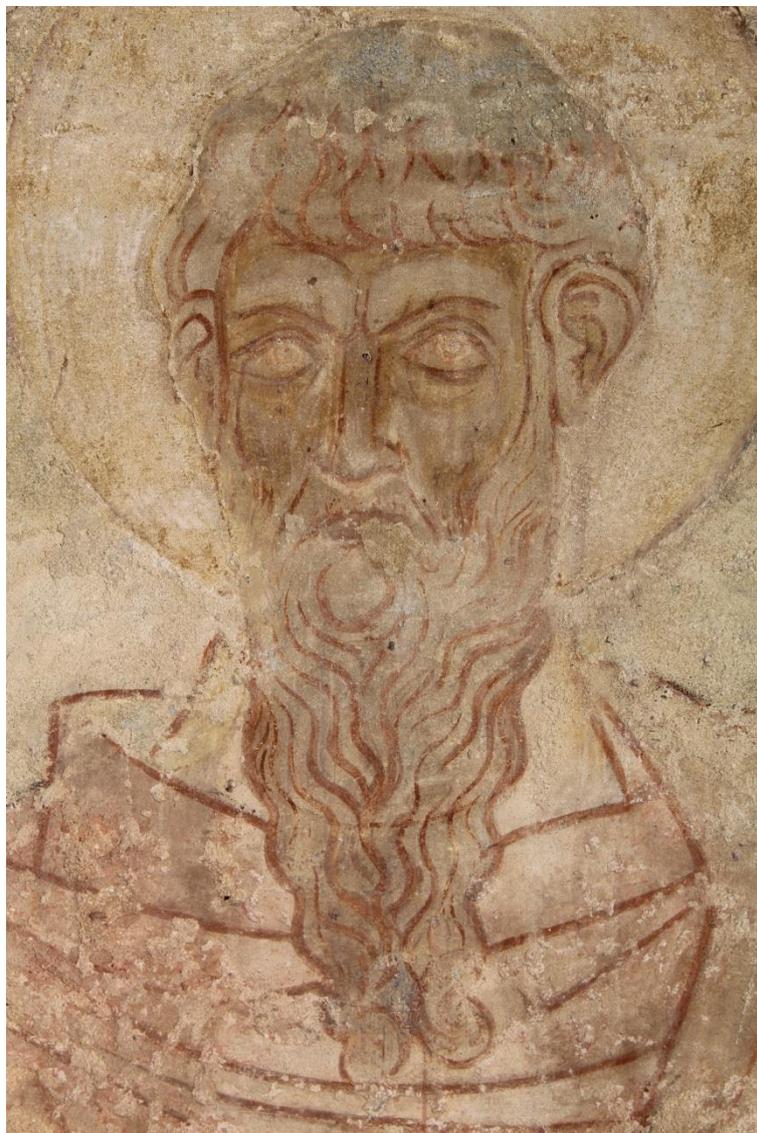
Beschreibung / Blickrichtung	Apsiswand, 12. Apostel von Nord, Detail des Gesichtes im Auflicht

Hervorragend erhaltene Modellierung des Gesichtes mit Rot und Ockertönen (Erdpigmente).

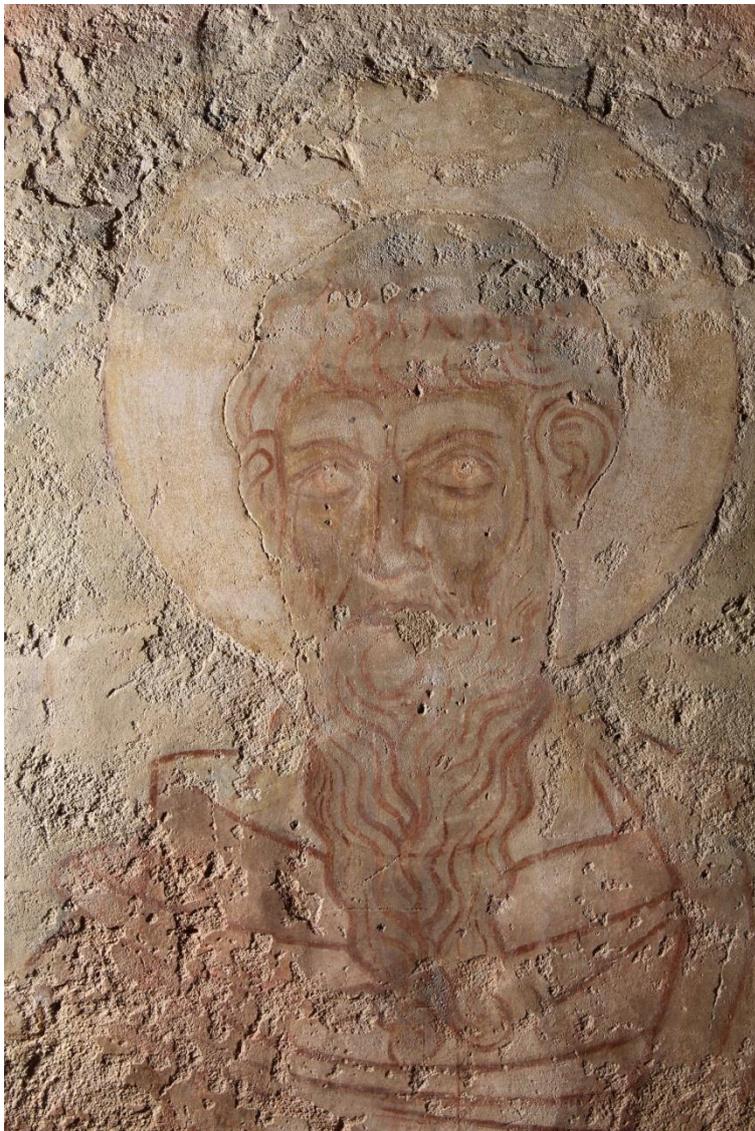
Beschreibung / Blickrichtung	Apsiswand, 12. Apostel von Nord, Detail des Gesichtes im Streiflicht

Die Ritzungen vom Umriss des Nimbus sowie das Zirkelloch am Haaransatz zeichnen sich deutlich ab. Man sieht im Streiflicht, dass die Putzoberfläche im Bereich des Gesichtes intakt ist.

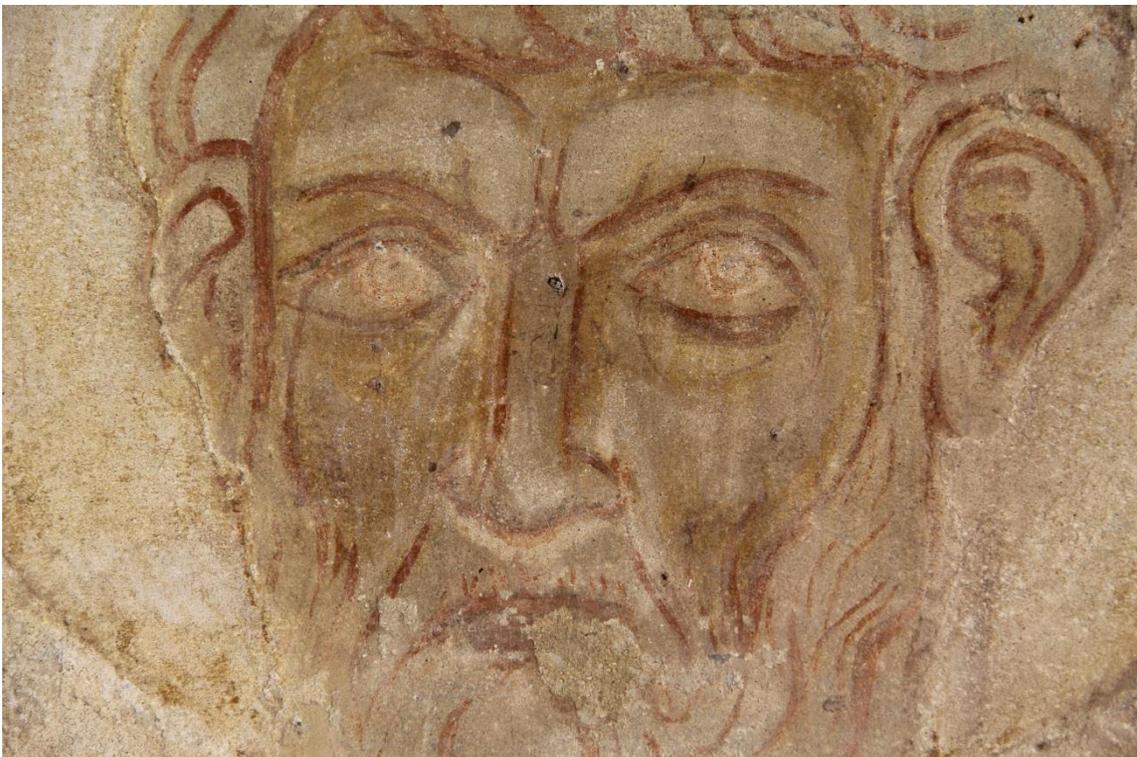
Beschreibung / Blickrichtung	Apsiswand, 12. Apostel von Nord, Detail des Gesichtes im Auflicht

Feine Zeichnung der Augen- und Nasenpartie mit Eisenoxidrot. Schattenpartien mit Ocker modelliert.

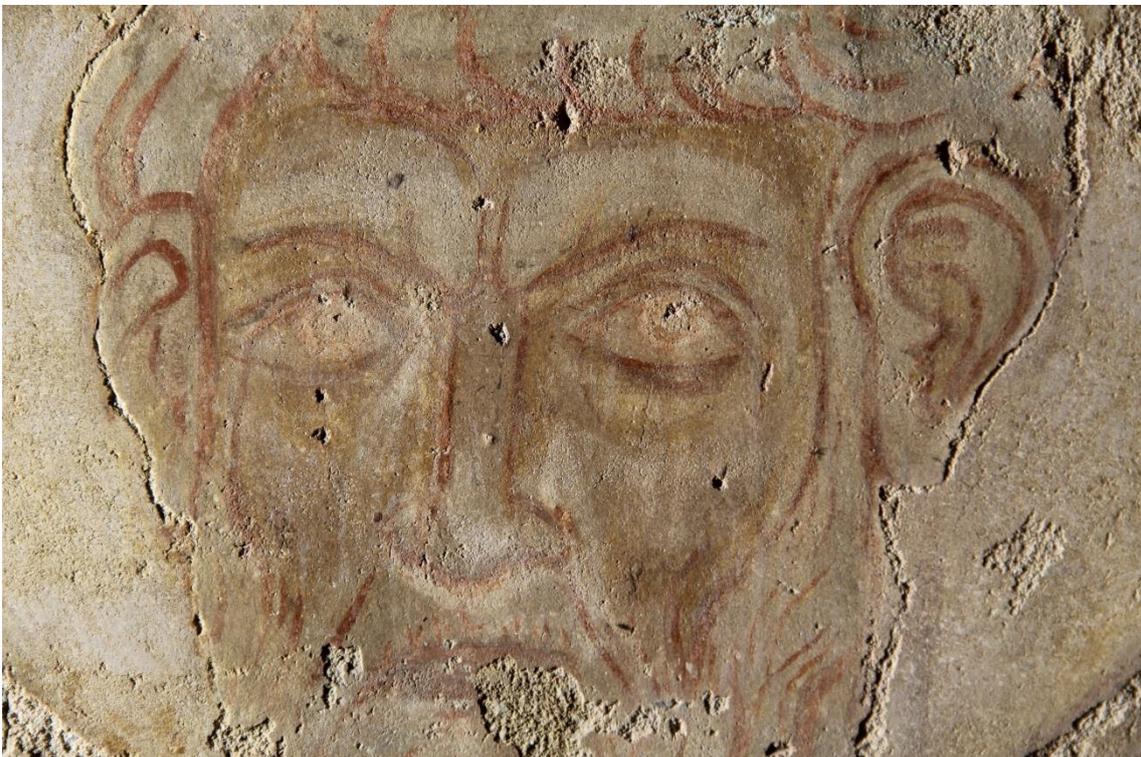
Beschreibung / Blickrichtung	Apsiswand, 12. Apostel von Nord, Detail des Gesichtes im Streiflicht

Die Ritzung vom Umriss des Nimbus bildet gleichzeitig die Umrisslinie des Gesichtes. Zirkelloch am Haaransatz (eckig, handgeschmiedeter Nagel) zu erkennen.

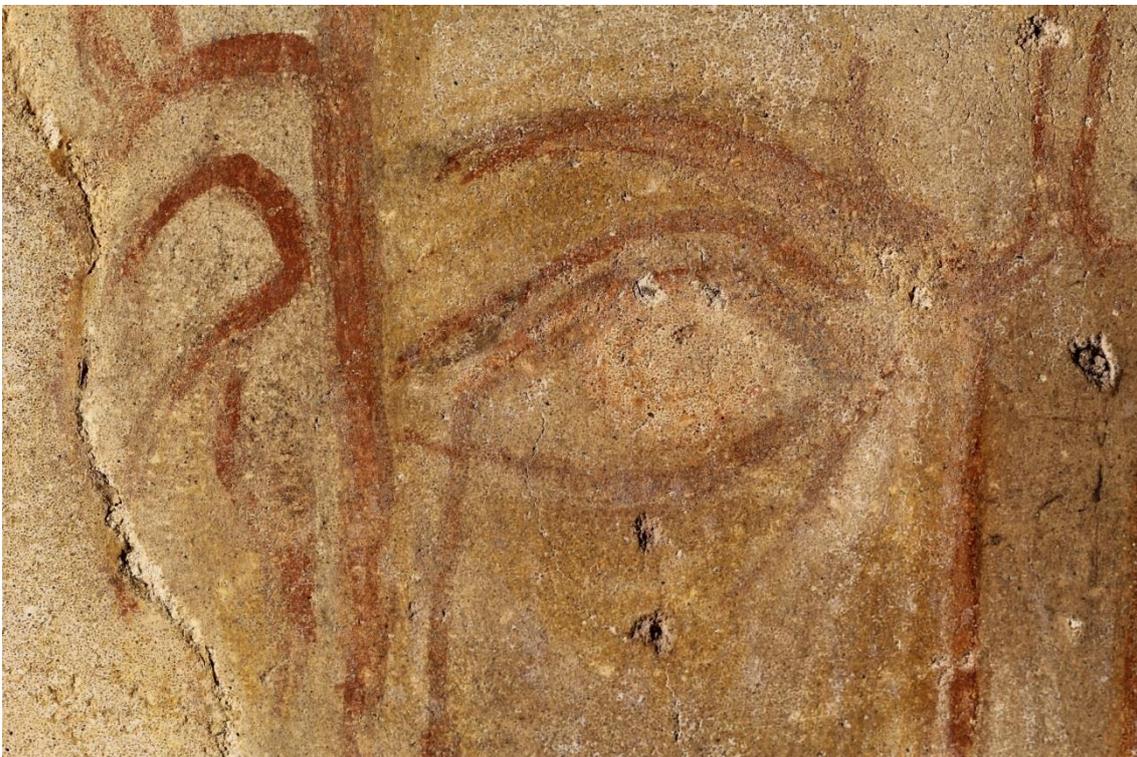
Beschreibung / Blickrichtung	Apsiswand, 12. Apostel von Nord, Detail des rechten Auges im Auflicht

Es ist gut zu erkennen, wie die Pigmente in die Putzoberfläche eingebunden sind. Der Augapfel ist leider nicht mehr erhalten.

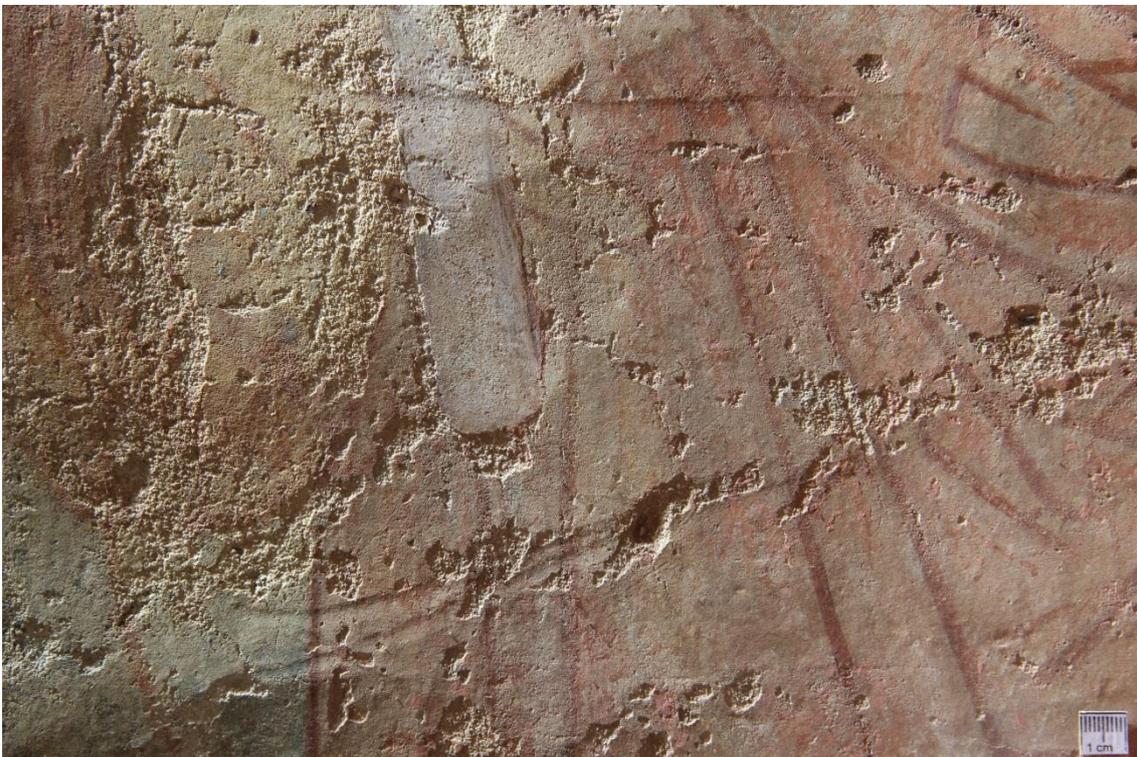
Beschreibung / Blickrichtung	Apsiswand, 12. Apostel von Nord, Detail des Gewandes im Streiflicht

Für St. Nikolai typische Kellen- und Glättungsspuren. Ritzung im Bereich des Kreuzstabes.
