## FOTODOKUMENTATION

| Kulturobjekt | Kath. Nikolaikapelle | |
| KLARA-ID | 101103 (Wandmalerei) | |

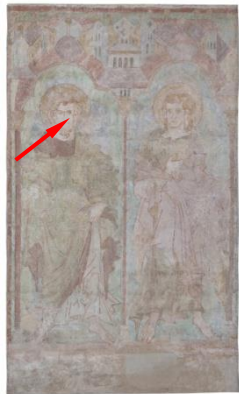
| Fotonummer/<br>Dateiname | 101103MRR2013_06_18_34 | |

| Beschreibung /<br>Blickrichtung | Nördliches Bildfeld der<br>Vorchorjochwand, 1. Apostel | |

Kopf und Schulterpartie im Auflicht. Teile der umgebenden Architektur. Das Untergewand ist sehr gut erhalten. Die Kapitelle und Bögen der gemalten Arkaden waren ehemals vergoldet.

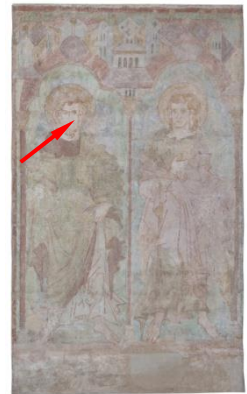
| Fotonummer/<br>Dateiname | 101103MRR2013_06_18_35 | |

| Beschreibung /<br>Blickrichtung | Nördliches Bildfeld der<br>Vorchorjochwand, 1. Apostel im<br>Streiflicht | |

Ritzungen der freskal angelegten Malerei: Umrisslinien des Nimbus, Bögen der gemalten Arkaden sowie die Kapitelle. Zirkelloch (eckig, handgeschmiedeter Nagel) in der Stirn. Horizontale Putzgrenze bei 3,10m über OKF im Bereich des Halses.

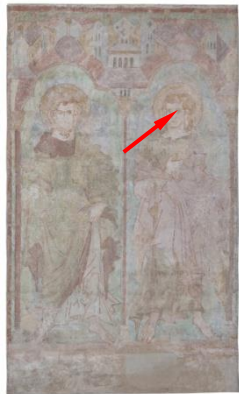
| Fotonummer/<br>Dateiname | 101103MRR2013_06_19_36 | |

| Beschreibung /<br>Blickrichtung | Nördliches Bildfeld der<br>Vorchorjochwand, 2. Apostel im<br>Auflicht, Detail des Kopfes | |

Die ockerfarbene Modellierung des Gesichts und der Haare ist zu erkennen. Rote Vorzeichnung und rote Konturen. Unter UV-Licht treten die zarten ockerfarbenen Lasuren dunkel hervor (vgl. Foto 101103MRR2013\_06\_26\_129). Der Hintergrund war Blau auf einer grauen Untermalung, was auf ein kostbares Pigment hindeutet.

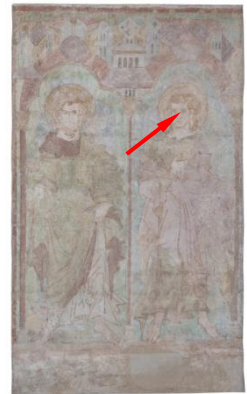
| Fotonummer/<br>Dateiname | 101103MRR2013_06_18_37 | |

| Beschreibung /<br>Blickrichtung | Nördliches Bildfeld der<br>Vorchorjochwand, 2. Apostel im<br>Streiflicht, Detail des Kopfes | |

Die Kontur des Nimbus ist vollständig mit einer Ritzung umrissen, die gleichzeitig auch die Außenkontur der Haare bildet. Die Innenfläche war vergoldet und ist wahrscheinlich durch das Anlegeöl weniger verwittert. Glättungsspuren im Bereich des Nimbus. Zirkelloch im Bereich der Haare für den Arkadenbogen.

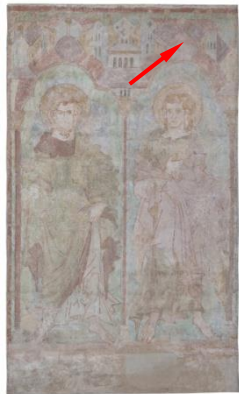
| Fotonummer/<br>Dateiname | 101103MRR2013_06_18_38 | |

| Beschreibung /<br>Blickrichtung | Nördliches Bildfeld der<br>Vorchorjochwand, Detail der<br>Architektur am rechten, oberen<br>Bildrand im Streiflicht. | |

Die Turmkugeln waren vorgeritzt und vergoldet. Mehrere, nebeneinander liegende Kellenspuren einer schmalen Kellenspitze rechts oben im Bild.

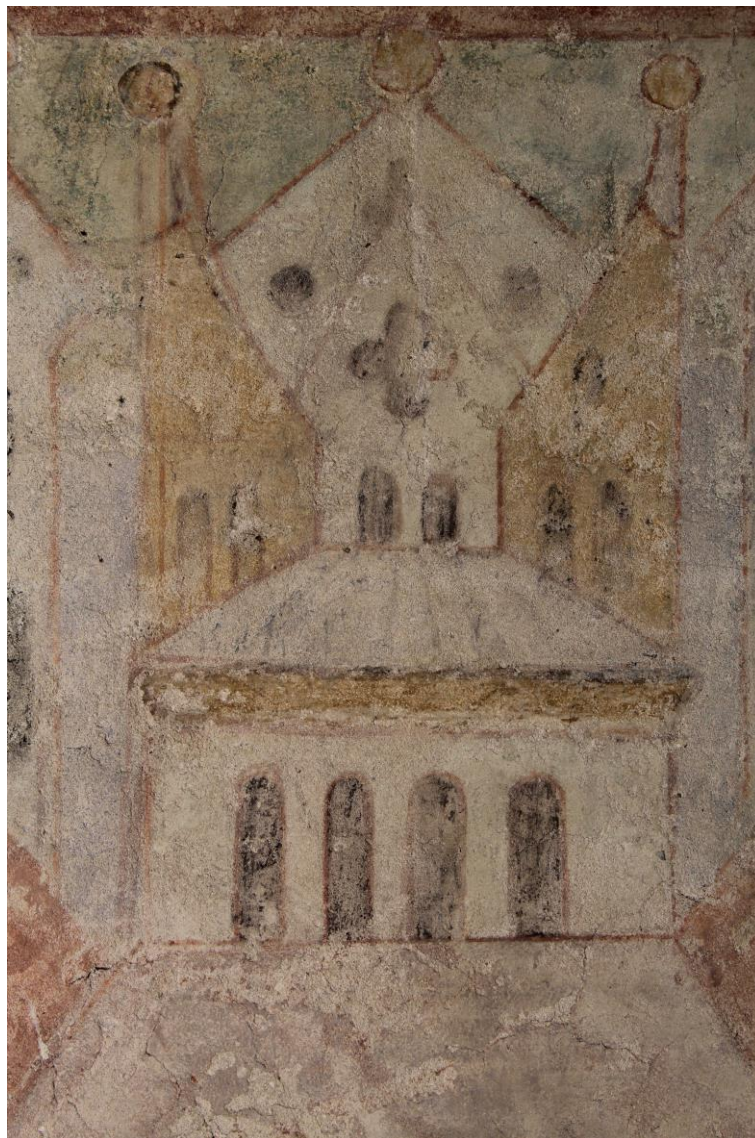
| Fotonummer/<br>Dateiname | 101103MRR2013_06_27_39 | |

| Beschreibung /<br>Blickrichtung | Nördliches Bildfeld der<br>Vorchorjochwand, Detail der<br>Architektur oben mittig | |

Pentimento im Bereich der Turmspitze. Diese war zunächst weiter rechts angelegt, wurde dann aber bündig mit dem unteren Dachabschluss korrigiert.

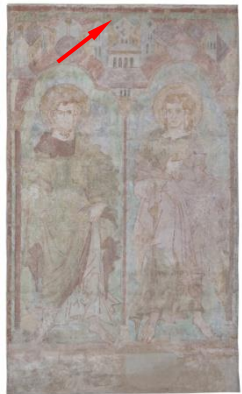
| Fotonummer/<br>Dateiname | 101103MRR2013_06_27_40 | |

| Beschreibung /<br>Blickrichtung | Nördliches Bildfeld der<br>Vorchorjochwand, Architektur mittig<br>oben, Detail der Turmspitze im<br>Streiflicht. | |

Die Turmspitze und Kugel war zunächst anhand der roten Vorzeichnung weiter rechts angelegt. Bei der korrigierten Kugel wurde nach der roten Vorzeichnung der Umriss der Kugel für die Vergoldung vorgeritzt. Reste der schwarzen Konturlinien.

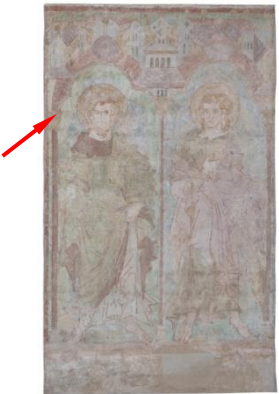
| Fotonummer/<br>Dateiname | 101103MRR2013_07_03_41 | |

| Beschreibung /<br>Blickrichtung | Nördliches Bildfeld der<br>Vorchorjochwand, Detail des linken<br>Kapitells der gemalten Arkaden | |

Reste einer mennigeroten Untermalung auf einer ockerfarbenen Grundierung als Unterlage für die Vergoldung (vgl. P09). Reste der Vergoldung.

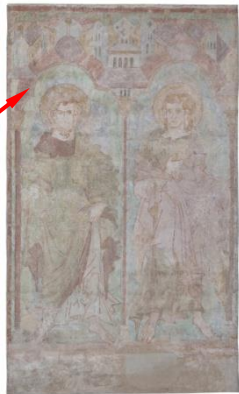
| Fotonummer/<br>Dateiname | 101103MRR2013_07_03_42 | |

| Beschreibung /<br>Blickrichtung | Nördliches Bildfeld der<br>Vorchorjochwand, Detail des linken<br>Arkadenbogens | |

Reste einer schwarzen Kontur im Bereich des Arkadenbogens. Die ockerfarbene Fläche war vergoldet.

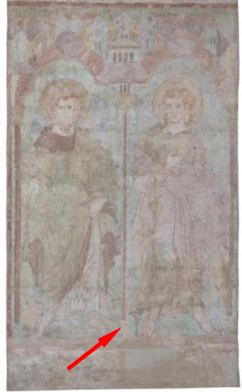
| Fotonummer/<br>Dateiname | 101103MRR2013_06_18_43 | |

| Beschreibung /<br>Blickrichtung | Nördliches Bildfeld der<br>Vorchorjochwand, unterer Bildrand im<br>Streiflicht | |

Ritzung am Umriss des ehemals vergoldeten Kapitells. Glättungsspuren.

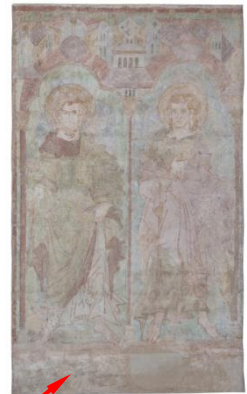
| Fotonummer/<br>Dateiname | 101103MRR2013_06_18_34 | |

| Beschreibung /<br>Blickrichtung | Nördliches Bildfeld der<br>Vorchorjochwand, unterer linker<br>Bildrand | |

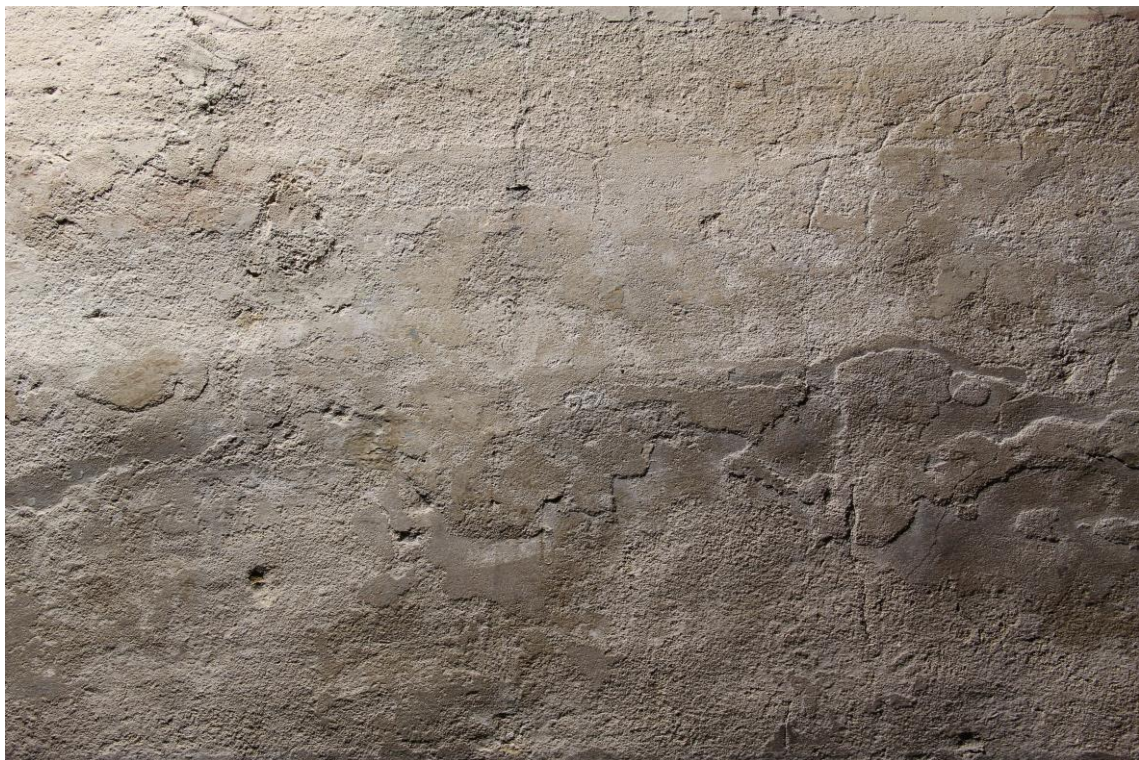
Untere Putzgrenze bei 1,55 über OKF. Der untere Putz überlappt den Oberen mit bis zu 8cm Überschneidung. Bei der Überlappung ist der untere Putz teilweise weggewittert und gibt den Blick auf den oberen Putzabschnitt frei.
