## FOTODOKUMENTATION

| Kulturobjekt | Kath. Nikolaikapelle | |
| KLARA-ID | 101103 (Wandmalerei) | |

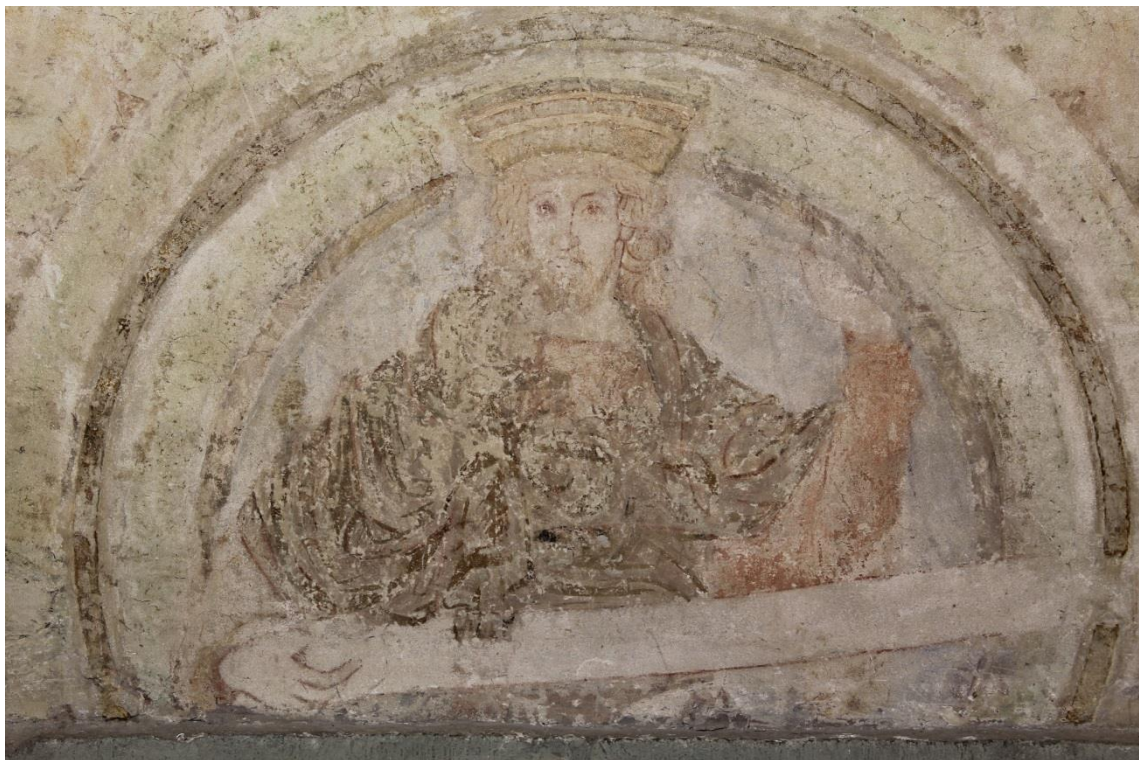
| Fotonummer/<br>Dateiname | 101103MRR2013_06_25_16 | |

| Beschreibung /<br>Blickrichtung | Tonne, erstes Medaillon von Nord,<br>König Salomo | |

Übersichtsaufnahme im Auflicht.

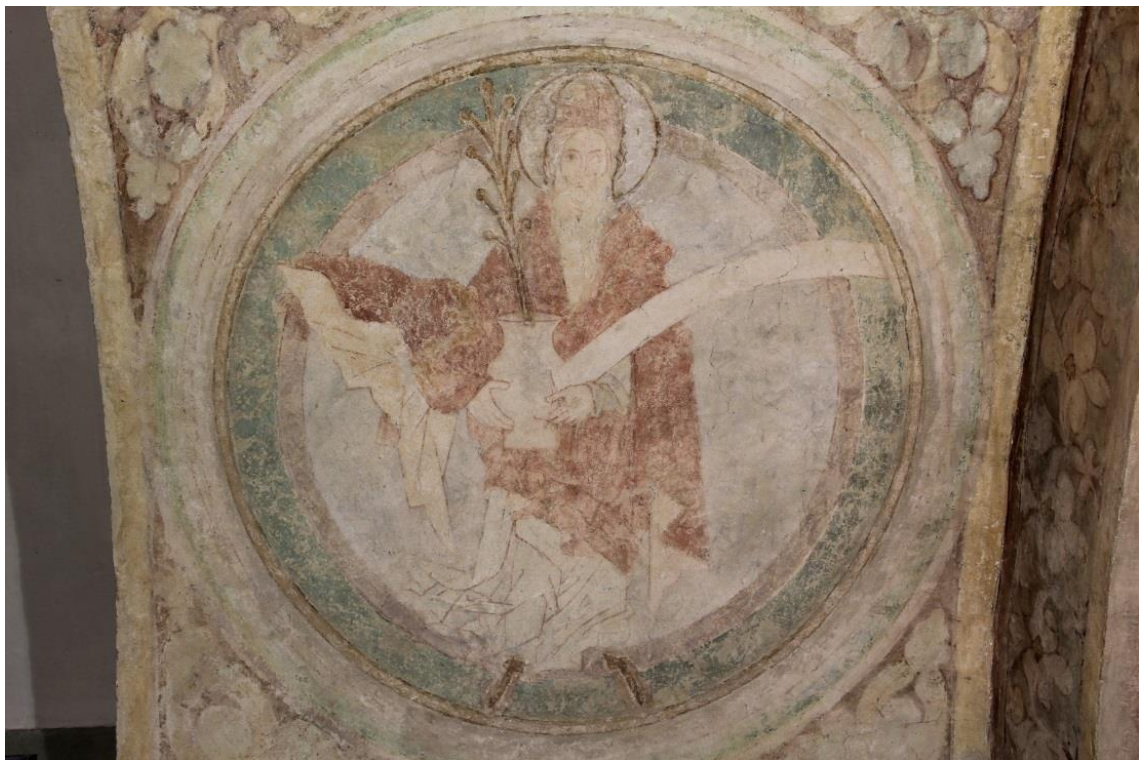
| Fotonummer/<br>Dateiname | 101103MRR2013_06_25_17 | |

| Beschreibung /<br>Blickrichtung | Tonne, zweites Medaillon von Nord,<br>Aaron | |

Übersichtsaufnahme im Auflicht.

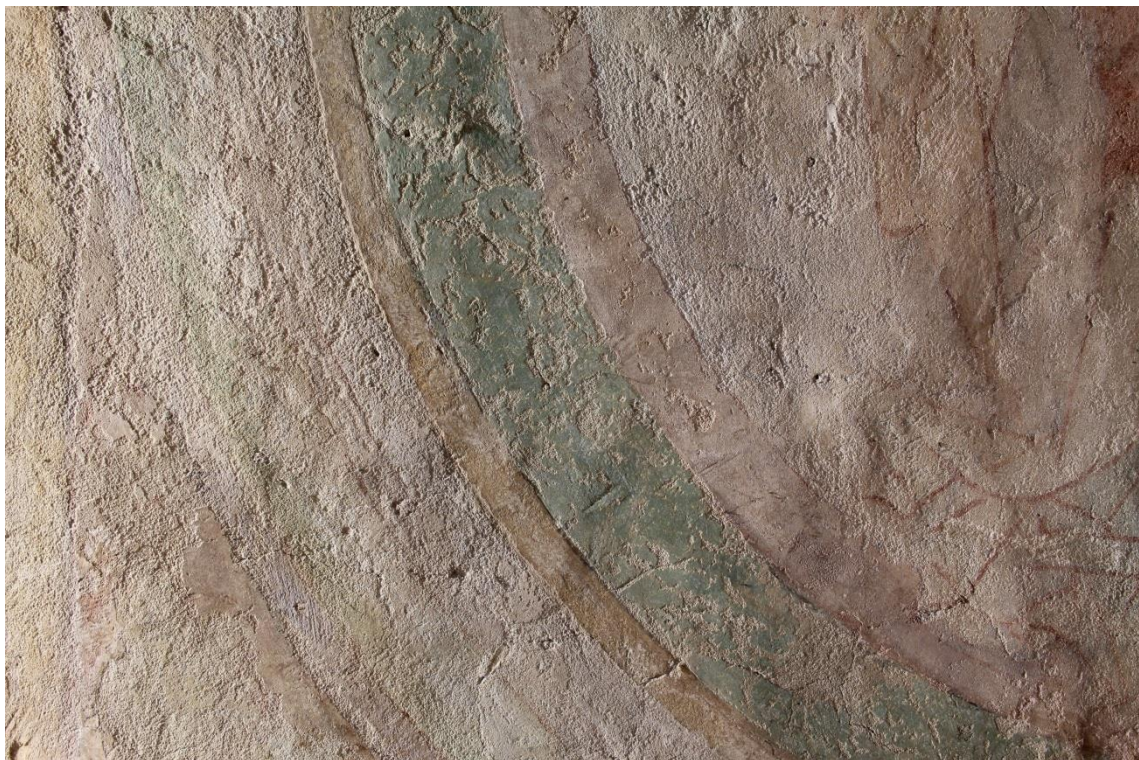
| Fotonummer/<br>Dateiname | 101103MRR2013_06_25_18 | |

| Beschreibung /<br>Blickrichtung | Tonne, zweites Medaillon von Nord,<br>linker, unterer Bereich des der<br>Medaillonrahmungen im Streiflicht | |

Vorritzung der Kreisbänder. Unterschiedlicher Erhaltungszustand der einzelnen Farben. Das malachitgrüne Band ist am besten erhalten. Das heute ockerfarben erscheinende, schmale Band war vergoldet.

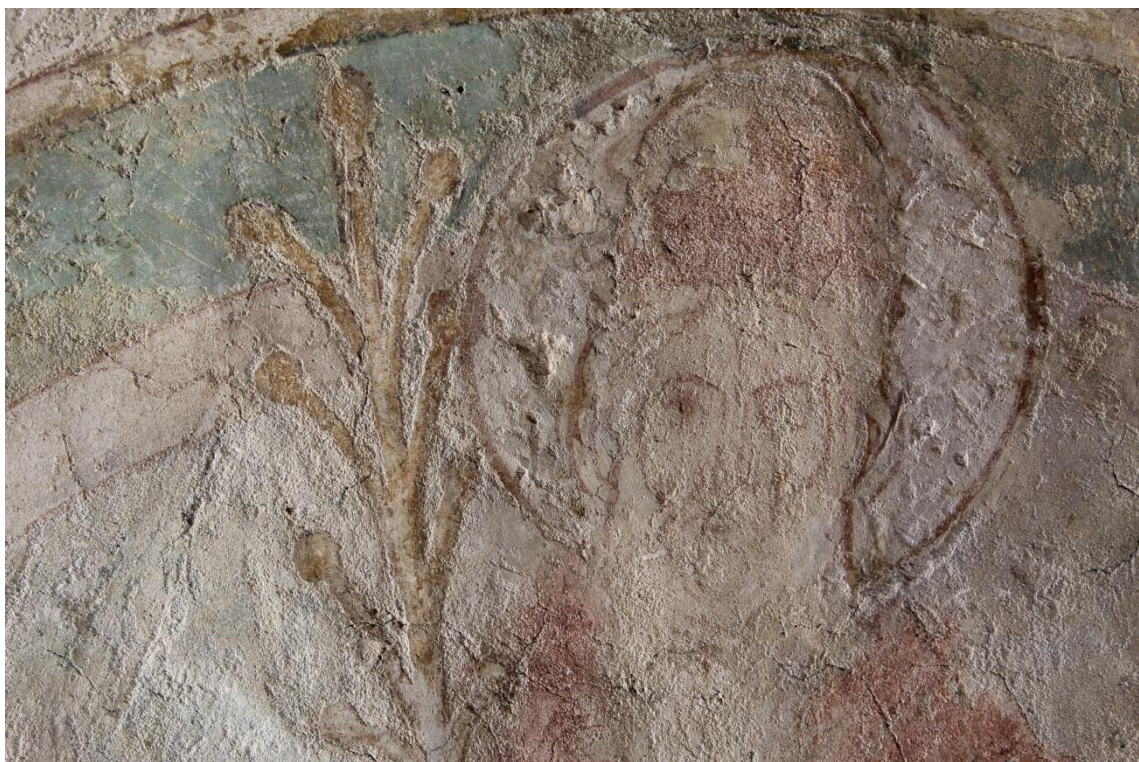
| Fotonummer/<br>Dateiname | 101103MRR2013_06_18_19 | |

| Beschreibung /<br>Blickrichtung | Tonne, zweite Medaillon von Nord,<br>Detail von Aarons Kopf im Streiflicht | |

Ritzung der Umrisse des Aaronstabes, welcher vergoldet war. Ritzung am Nimbus, dort auch Hackspuren. Bei anderen Propheten ist eine extra Putzportion aufgetragen, wodurch der Nimbus leicht plastisch wirkt. Diese erhabene Putzportion scheint hier verloren zu sein. Rote Vorzeichnung. Gut erhaltene malachitgrüne Partie am Medaillon. Zirkelloch oberhalb der Stirn.

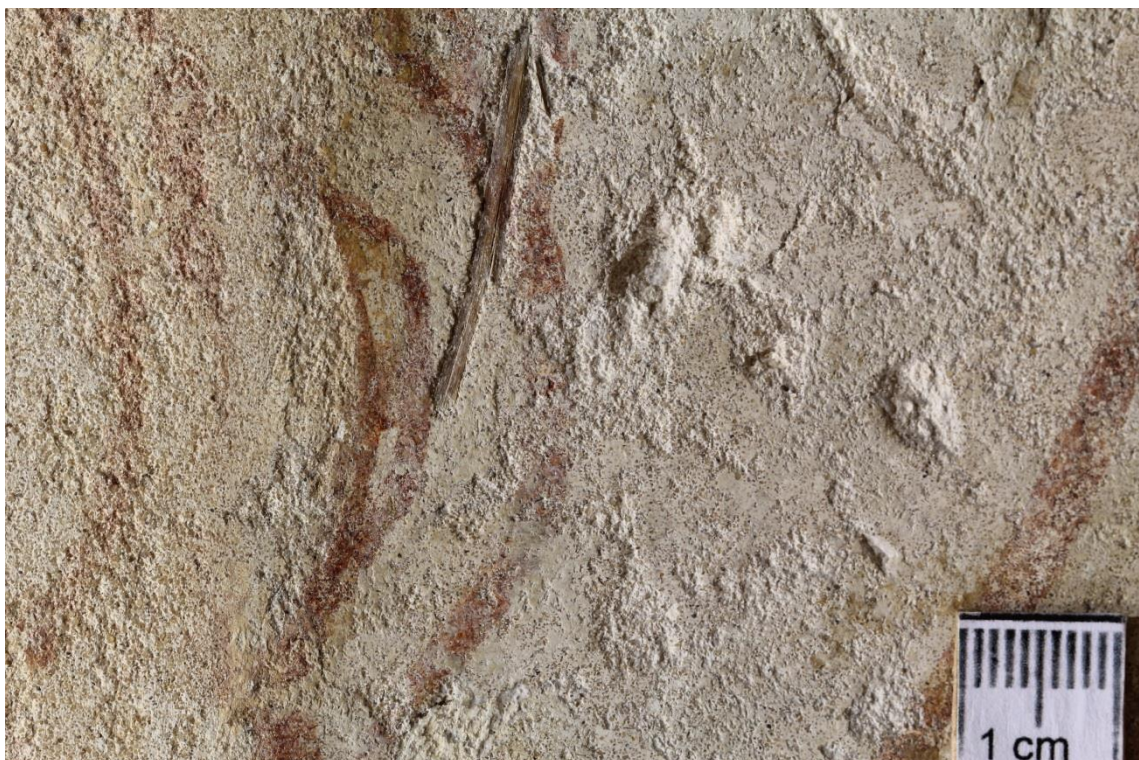
| Fotonummer/<br>Dateiname | 101103MRR2013_06_25_20 | |

| Beschreibung /<br>Blickrichtung | Tonne, zweites Medaillon von Nord,<br>Makroaufnahme der Putzoberfläche<br>rechts des Kopfes | |

Zuschlag, aber eher Verunreinigung von Strohhalmen im Putz. Dies ist in der gesamten Apsis immer wieder zu beobachten.

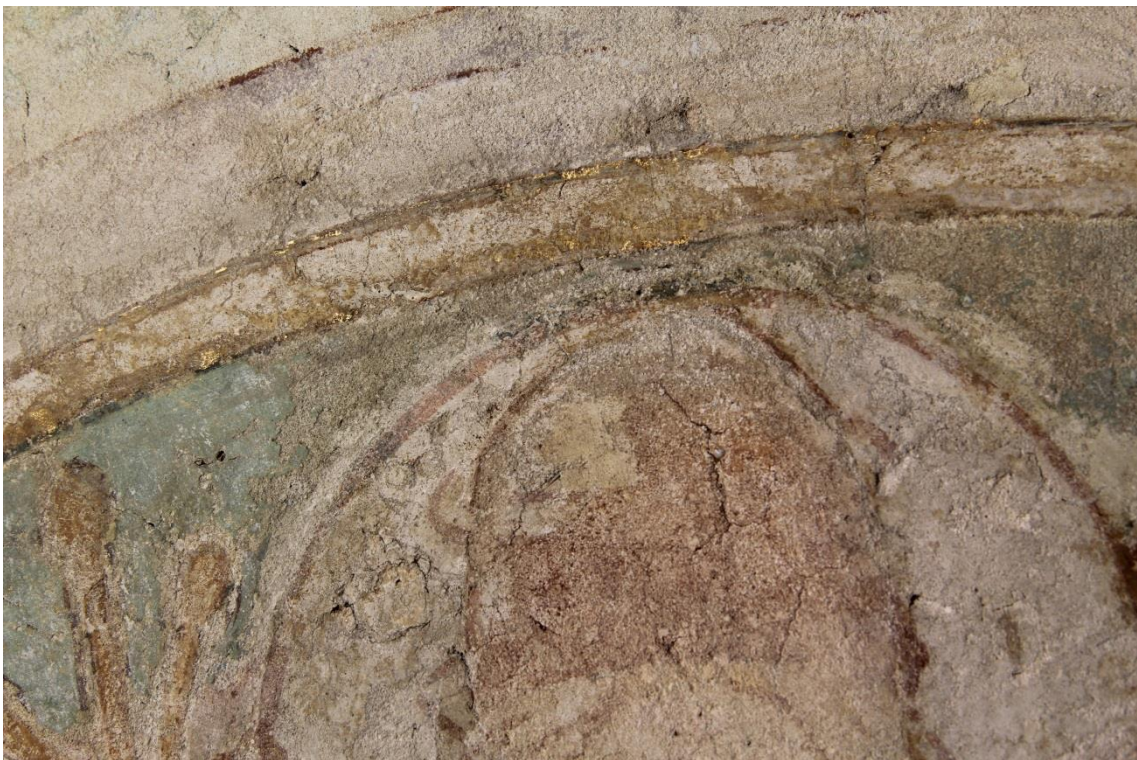
| Fotonummer/<br>Dateiname | 101103MRR2013_06_25_21 | |

| Beschreibung /<br>Blickrichtung | Tonne, zweites Medaillon von Nord,<br>Detail des vergoldeten Begleiters der<br>Medaillonrahmung | |

Reste von Vergoldungen am Medaillonrahmen.

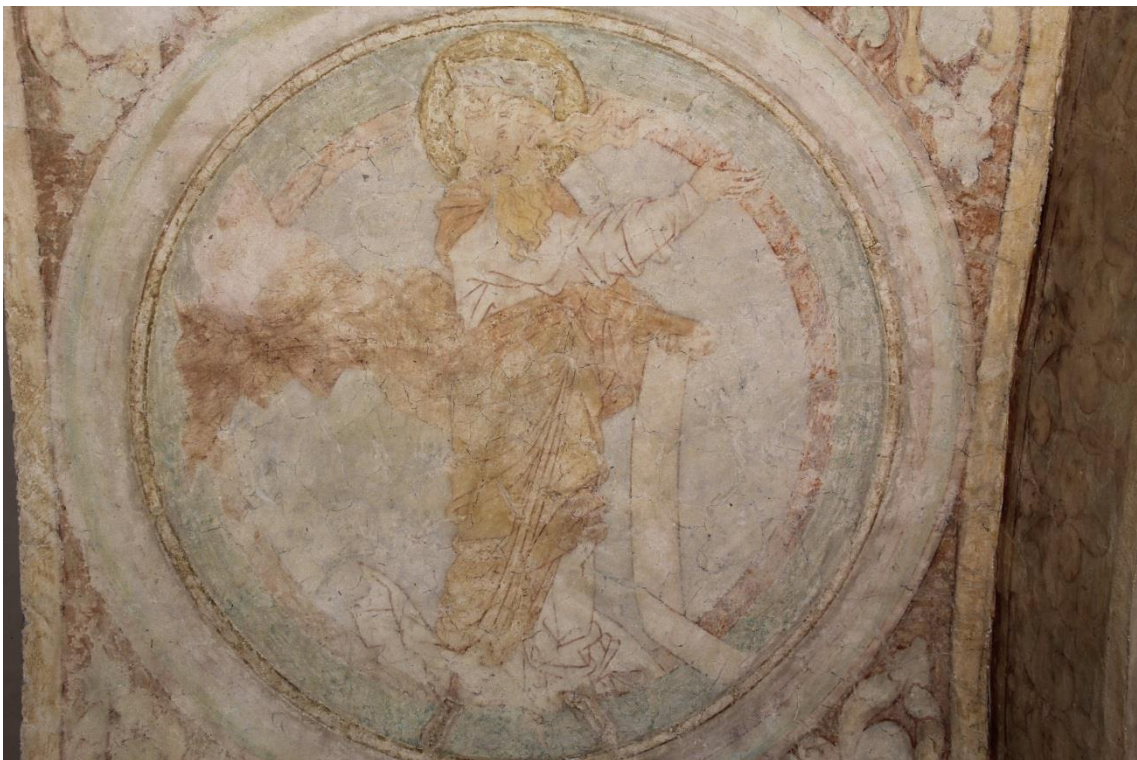
| Fotonummer/<br>Dateiname | 101103MRR2013_06_25_22 | |

| Beschreibung /<br>Blickrichtung | Tonne, drittes Medaillon von Nord,<br>Jeremias | |

Übersichtsaufnahmen im Auflicht.

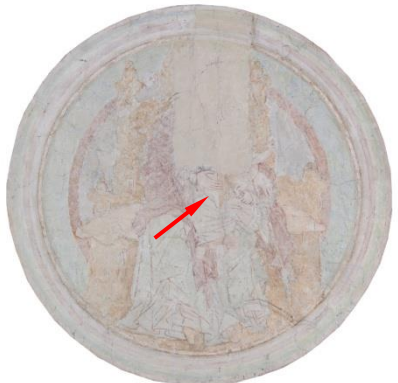
| Fotonummer/<br>Dateiname | 101103MRR2013_06_25_23 | |

| Beschreibung /<br>Blickrichtung | Medaillon im Tonnenscheitel (4. von Nord), Maria mit dem Jesuskind | |

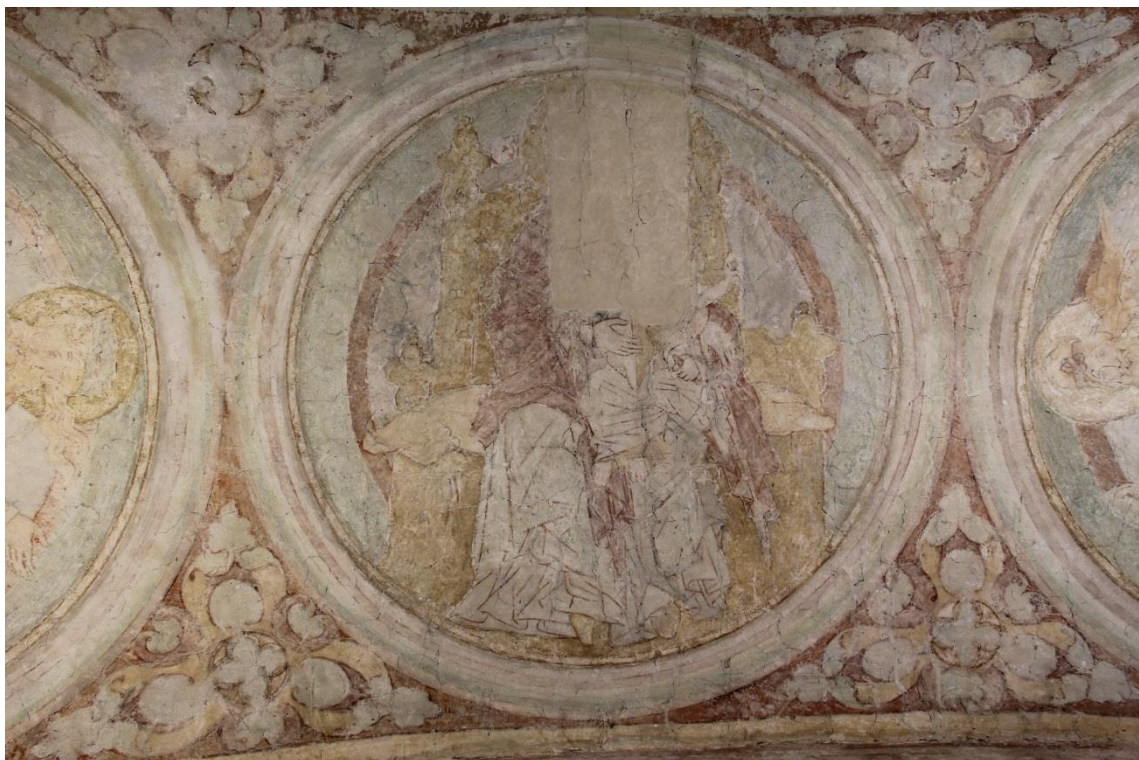
Übersichtsaufnahme im Auflicht.

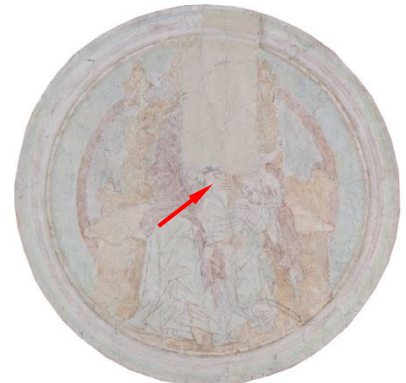
| Fotonummer/<br>Dateiname | 101103MRR2013_06_25_24 | |

| Beschreibung /<br>Blickrichtung | Medaillon im Tonnenscheitel (4. von Nord), Maria mit dem Jesuskind | |

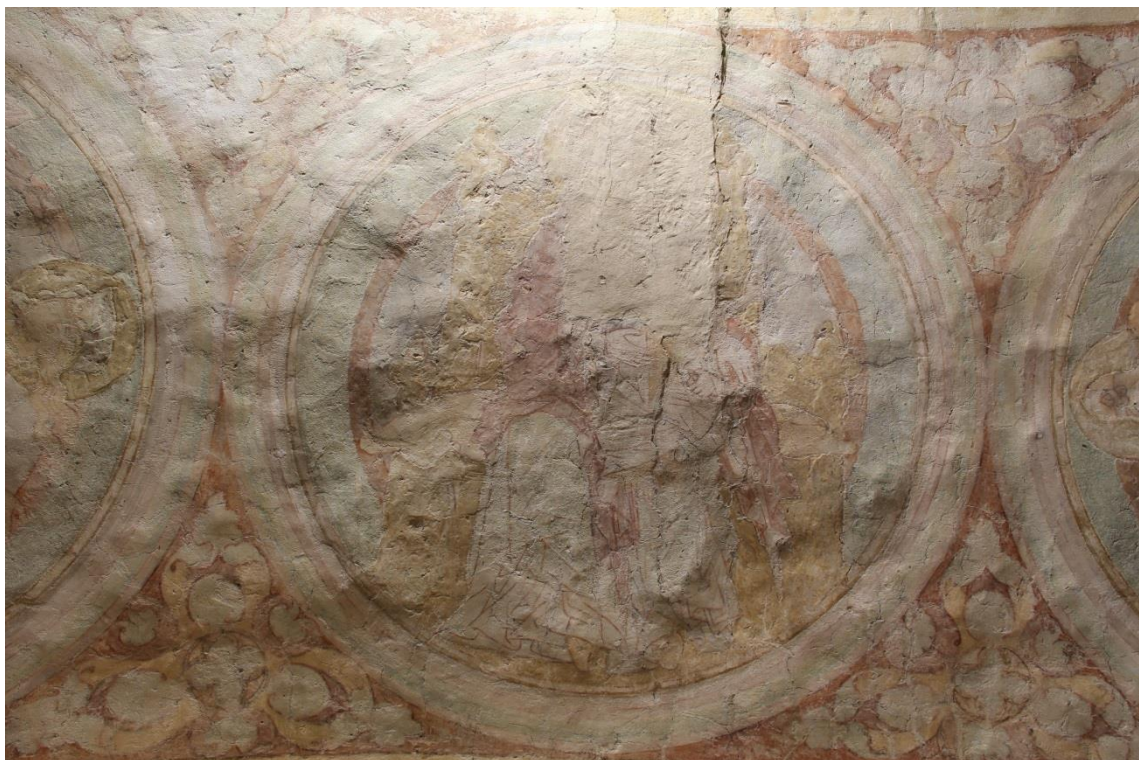
Übersichtsaufnahme im Streiflicht. Die Ritzungen an Thron und Kreisbögen sind zu erkennen. Vertikale Putzgrenze durch den linken Thronpfosten. Die buckelige Putzoberfläche entsteht durch die dünn überputzten Steine der Tonne, deren Köpfe sich noch unter dem Putz abzeichnen.

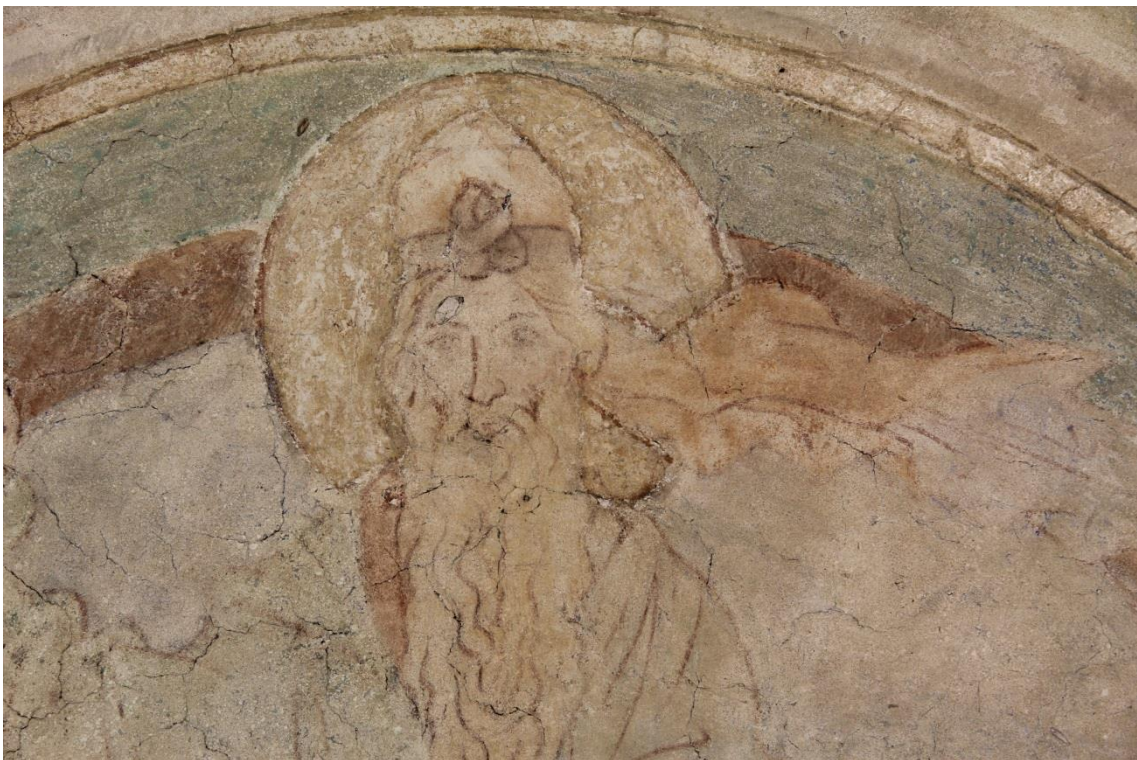
| Fotonummer/<br>Dateiname | 101103MRR2013_06_25_25 | |

| Beschreibung /<br>Blickrichtung | Tonne, fünftes Medaillon von Nord,<br>Jesaja | |

Detail des Kopfes im Auflicht.

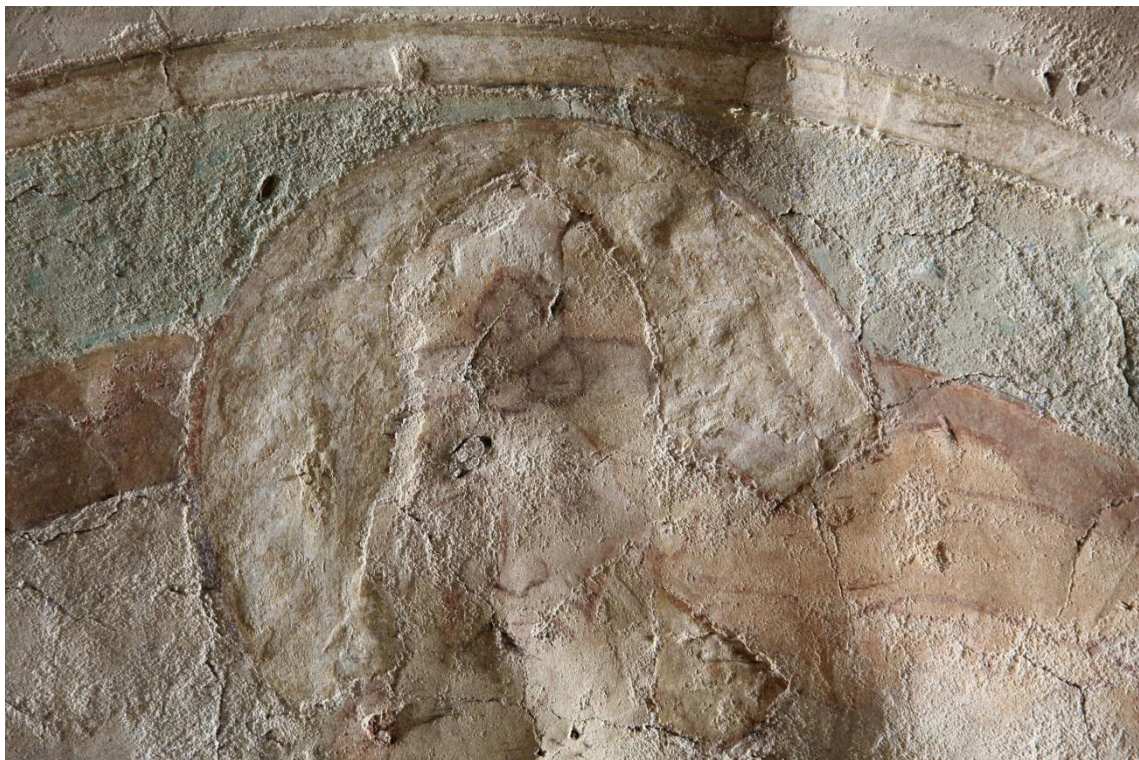
| Fotonummer/<br>Dateiname | 101103MRR2013_06_25_26 | |

| Beschreibung /<br>Blickrichtung | Tonne, fünftes Medaillon von Nord,<br>Detail des Kopfes im Streiflicht | |

Im Streiflicht kann man erkennen, dass für den Kopf eine extra Putzportion aufgetragen wurde, wodurch sich der Nimbus leicht plastisch abhebt. Er war ursprünglich vergoldet.

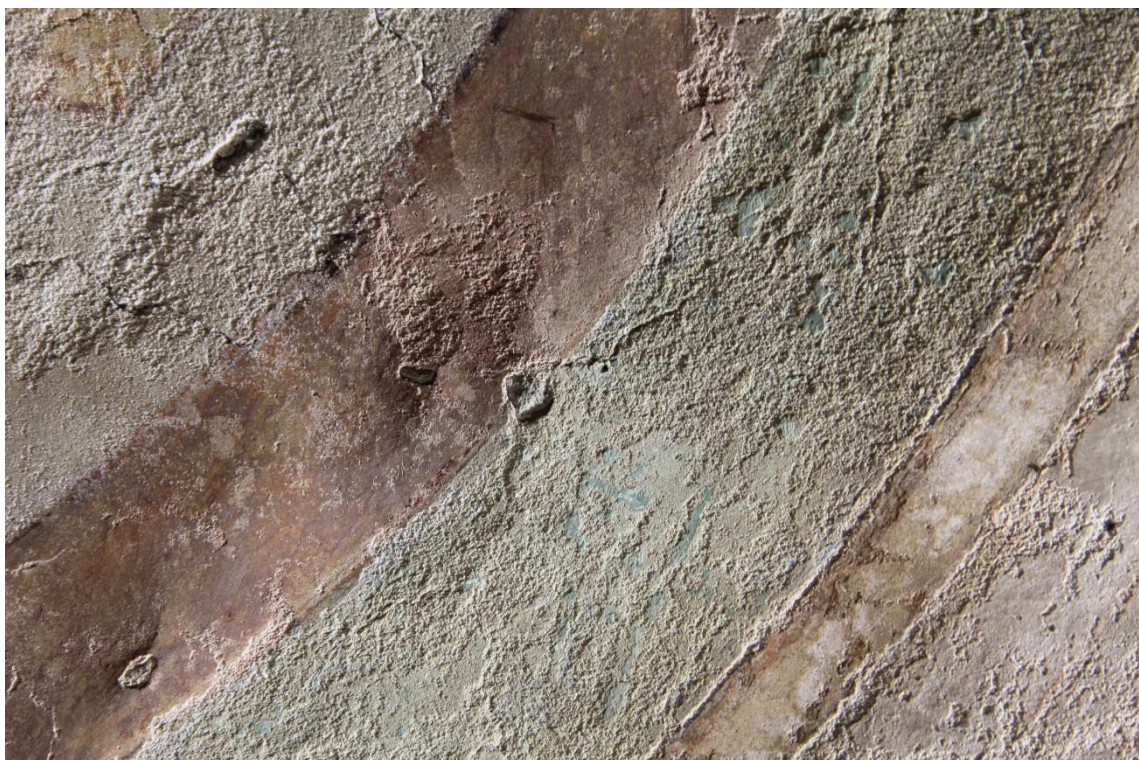
| Fotonummer/<br>Dateiname | 101103MRR2013_06_18_27 | |

| Beschreibung /<br>Blickrichtung | Tonne, fünftes Medaillon von Nord,<br>rechter unterer Rand im Streiflicht | |

Rechter, unterer Rand des Medaillons im Streiflicht. Der einlagige Putz ist auf den Mauersteinen fast bis auf null ausgezogen, so dass die Steine dort sichtbar werden, wo die Putzoberfläche etwas abgewittert ist.

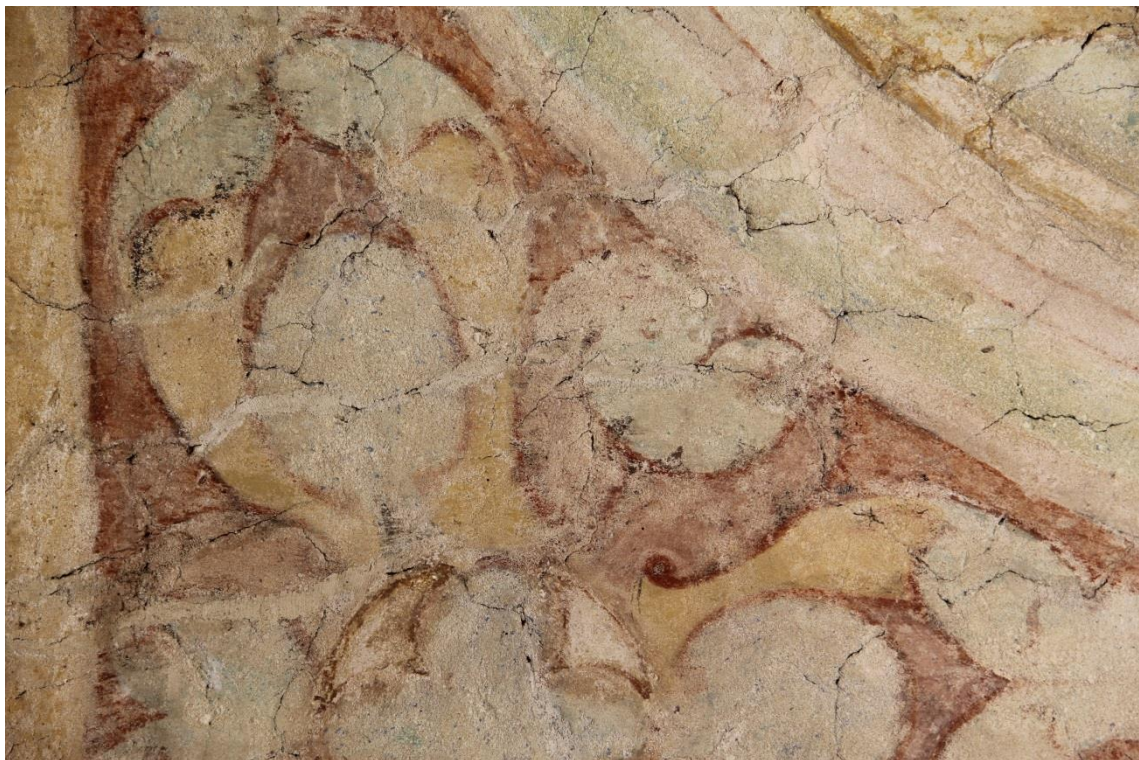
| Fotonummer/<br>Dateiname | 101103MRR2013_06_25_28 | |

| Beschreibung /<br>Blickrichtung | Tonne, Zwickel zwischen dem vierten und fünften Medaillon von Nord, Ornament | |

Gut erhaltenes Detail des Zwickelornamentes zwischen den Medaillons. Es ist die grüne Blattfarbe, in den Schatten der Blätter Rosa, Ocker und Schwarz, an den Hintergründen Eisenoxidrot zu erkennen. Die Blätter sind eingerollt dargestellt (vgl. Beschreibung Skriver).

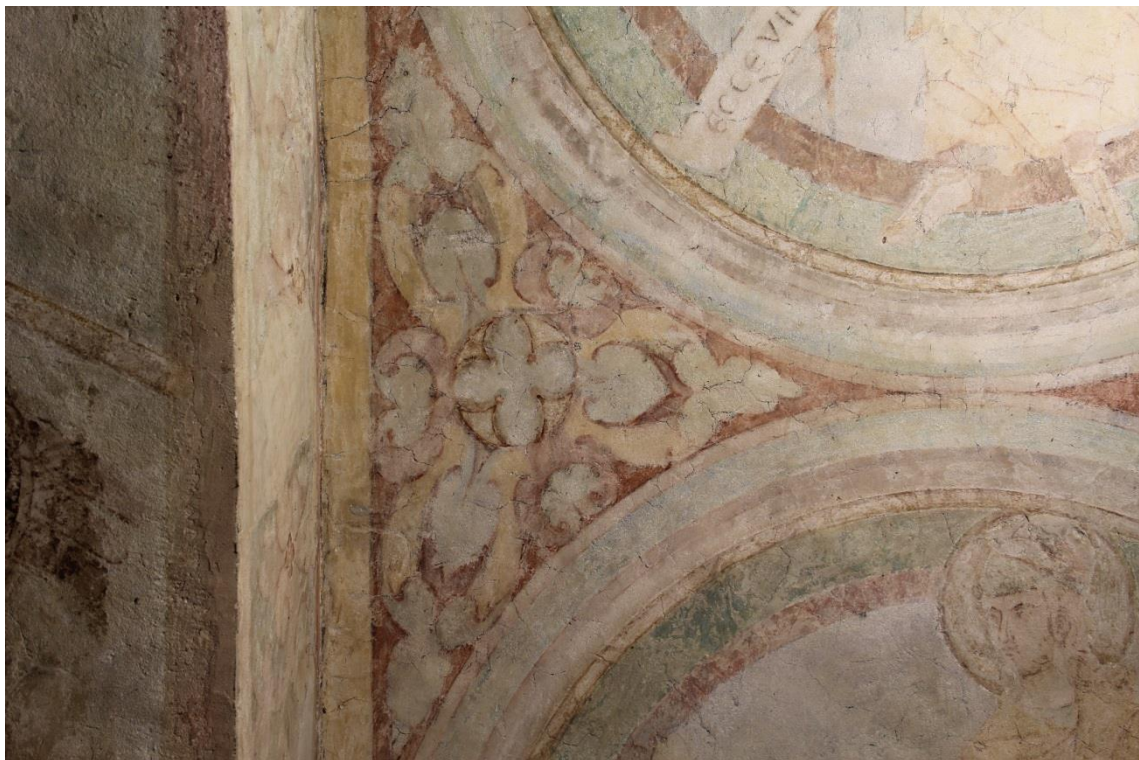
| Fotonummer/<br>Dateiname | 101103MRR2013_06_25_29 | |

| Beschreibung /<br>Blickrichtung | Tonne, Zwickel zwischen dem fünften und sechsten Medaillon von Nord, Ornament | |

Gut erhaltenes Beispiel des Zwickelornamentes in der Tonne. Der Vierpass in der Mitte des Ornaments war vorgeritzt und der Hintergrund vergoldet.

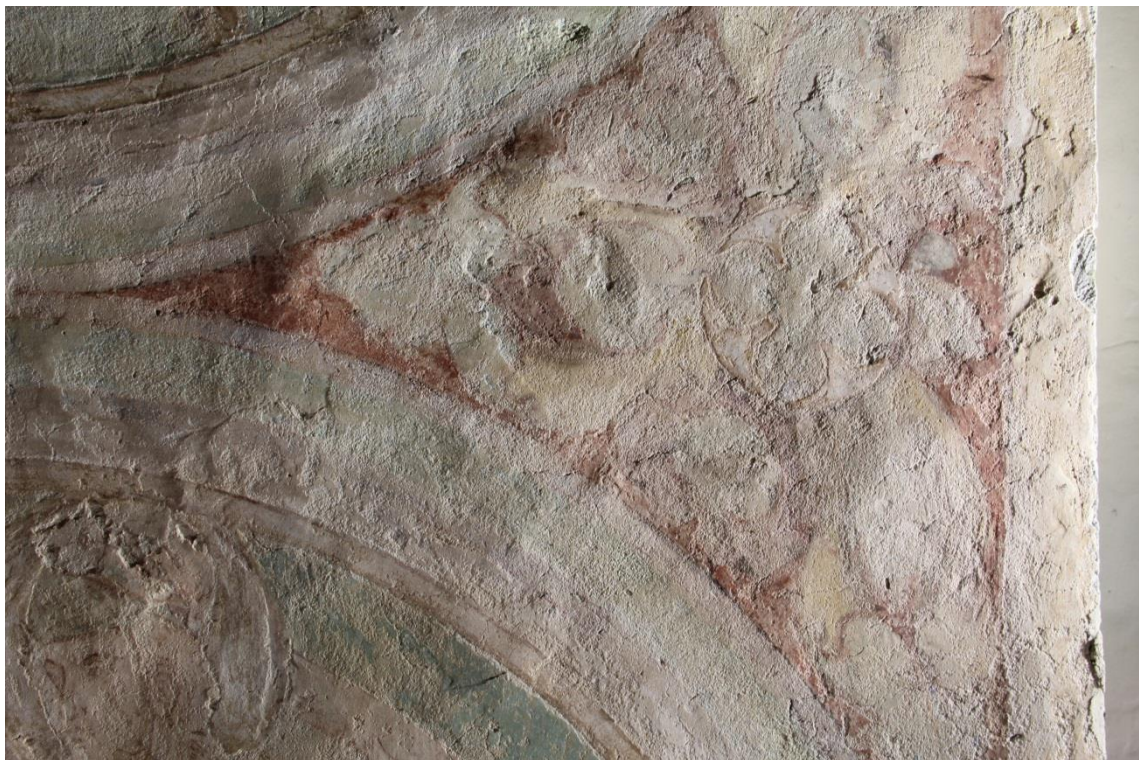
| Fotonummer/<br>Dateiname | 101103MRR2013_06_18_30 | |

| Beschreibung /<br>Blickrichtung | Tonne, oberhalb des sechsten<br>Medaillons von Nord,<br>Streiflichtaufnahme | |

Horizontale, von links unten nach rechts oben verlaufende Putzgrenze. Der untere Putz überlappt den Oberen. Im Streiflicht sind auch die Ritzungen am Vierpass sowie das Zirkelloch erkennbar.

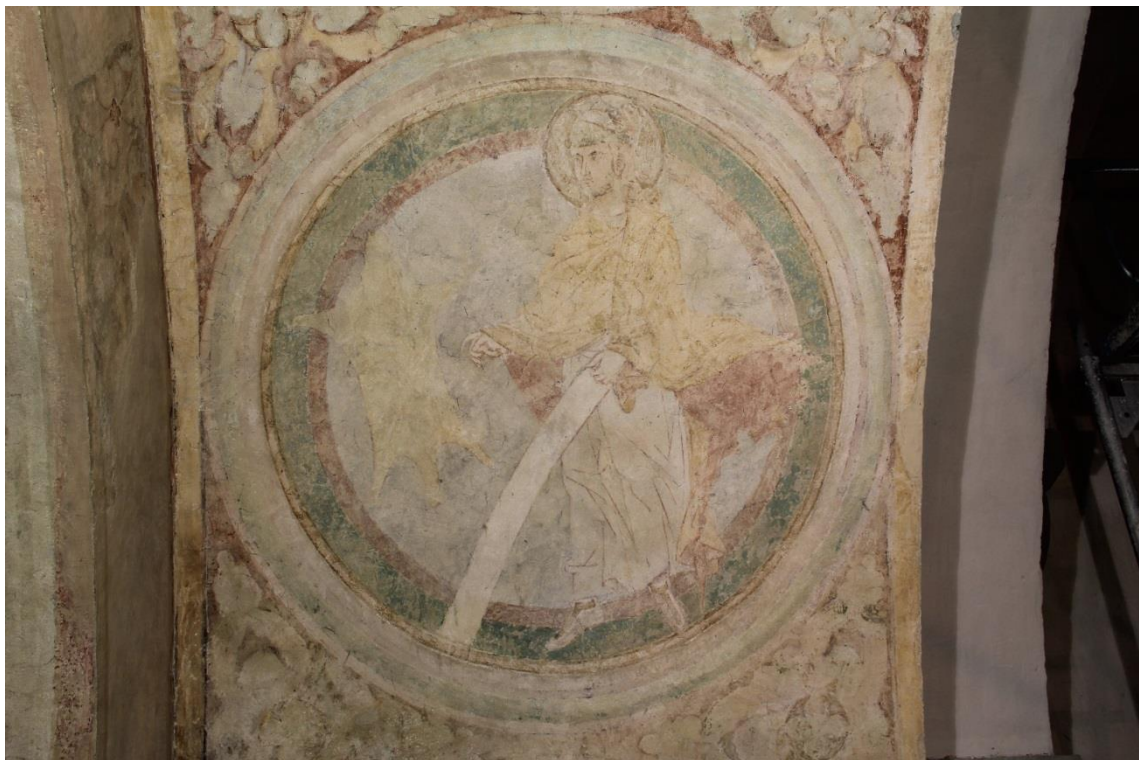
| Fotonummer/<br>Dateiname | 101103MRR2013_06_25_31 | |

| Beschreibung /<br>Blickrichtung | Tonne, sechstes Medaillon von Nord,<br>Gideon | |

Übersichtsaufnahme im Auflicht.

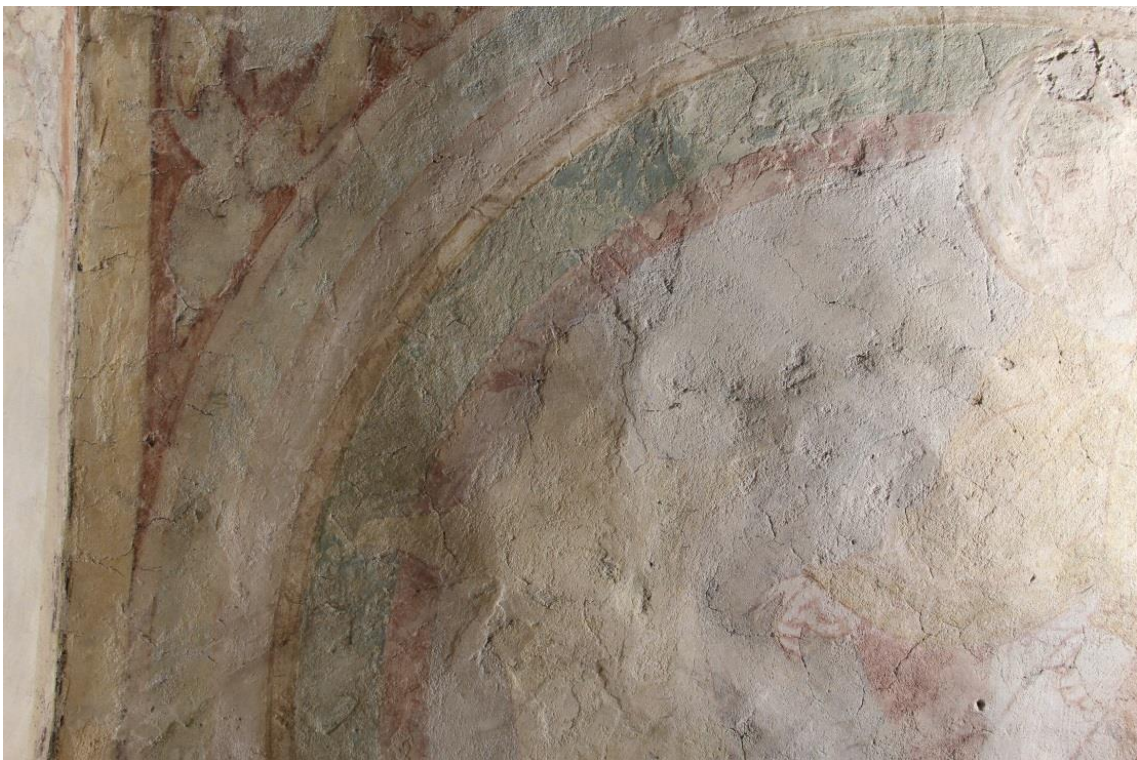
| Fotonummer/<br>Dateiname | 101103MRR2013_06_25_32 | |

| Beschreibung /<br>Blickrichtung | Tonne, sechstes Medaillon von Nord,<br>Streiflichtaufnahme | |

Putzgrenze, aufsteigend horizontal von links unten nach rechts oben verlaufend. Eckiges Zirkelloch im Bereich des Gewandärmels zur Anlage der Kreisbögen vom Medaillon.

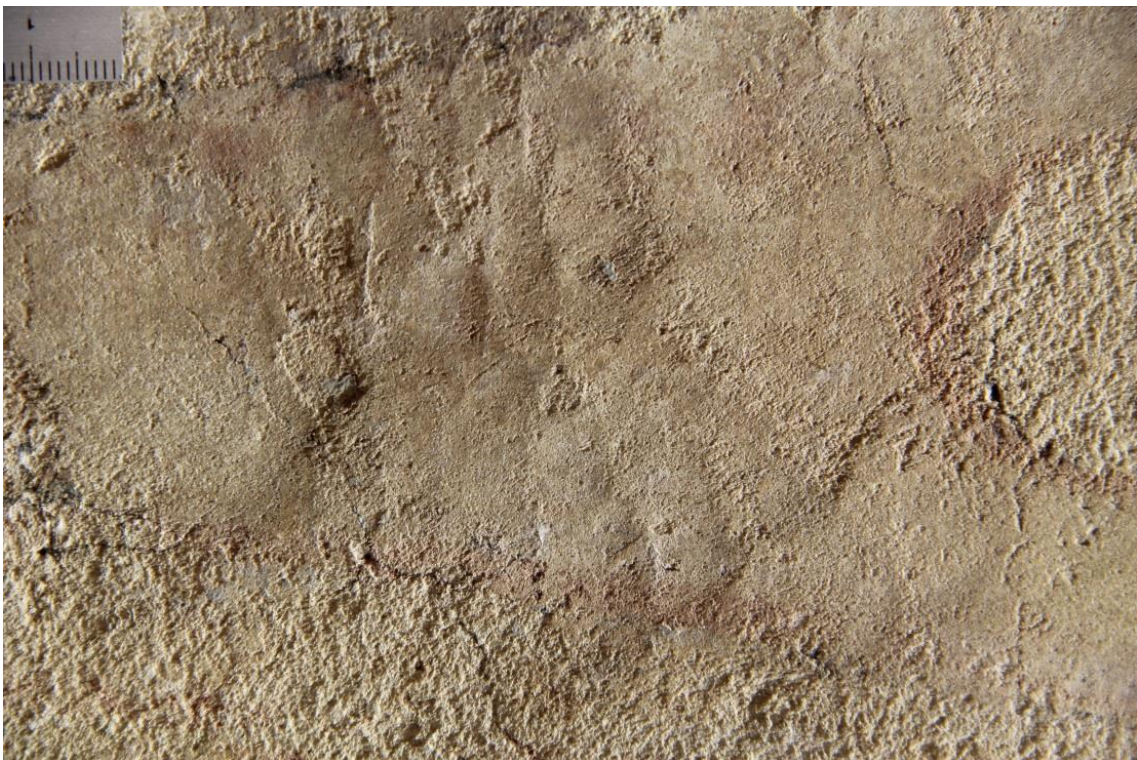
| Fotonummer/<br>Dateiname | 101103MRR2013_06_25_33 | |

| Beschreibung /<br>Blickrichtung | Tonne, zwischen sechstem und<br>siebtem Medaillon von Nord,<br>Streiflichtaufnahme | |

Abdrücke der Kellenspitze, 1,3cm.
