FOTODOKUMENTATION

Straße	Thomästraße 7	
Kulturobjekt	Kath. Nikolaikapelle	
KLARA-ID	101103 (Wandmalerei)	
Autor	Foto: H. Dülberg, Text: A. Skriver	
Aufnahmeart	digital	
Aufnahmedatum	1.7.2013	
Fotonummer/ Dateiname	101103BAD2013_07_01_25

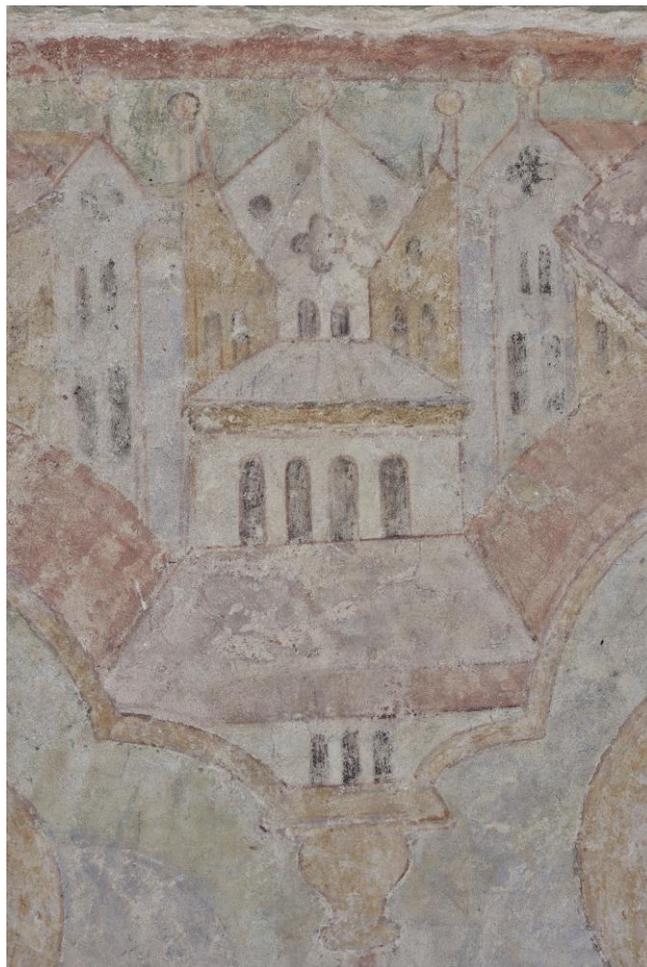
Beschreibung / Blickrichtung	Detail der Stadtabbreviatur oberhalb der Apostel auf der Nordwand des Vorchorjochs

Detail der Stadtabbreviatur zwischen den Bogenstellungen der beiden Apostel. Links oben im Bild ist zu erkennen, dass die Ausführung des linken Turmes mit Kugelbekrönung nicht der Vorzeichnung entspricht (siehe auch Fotodokumentation Heiling). Dies ist ein Hinweis darauf, dass auch die Architekturdarstellungen (wie die Apostel mit den wechselnden Farbgründen) erst auf diesem Wandfeld konzipiert wurden.

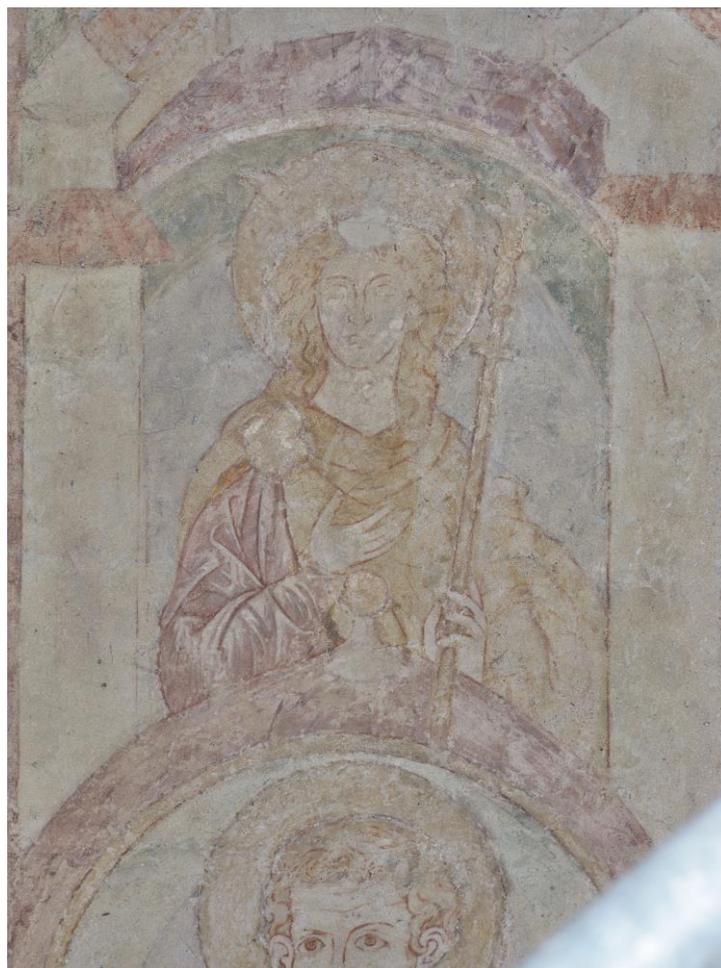
Beschreibung / Blickrichtung	Tugend mit Krone und Zepter oberhalb des dritten Apostels auf der Nordseite der Apsis

Diese Darstellung ist aus mehreren Gründen bemerkenswert: Die Modellierung des Gewandes am rechten Arm ist gut ablesbar, die Dachschindeln oberhalb der Halbfigur sind sehr gut erhalten (siehe Fotodokumentation Dülberg/Skriver Apsiswand, S. 5) und die rechte Hand sitzt etwas nach oben verschoben. Dieses Phänomen begegnet auch bei der Katharina in der Kalotte von Ostönnen und der Maria auf dem Soester Gnadenstuhlretabel in Berlin.

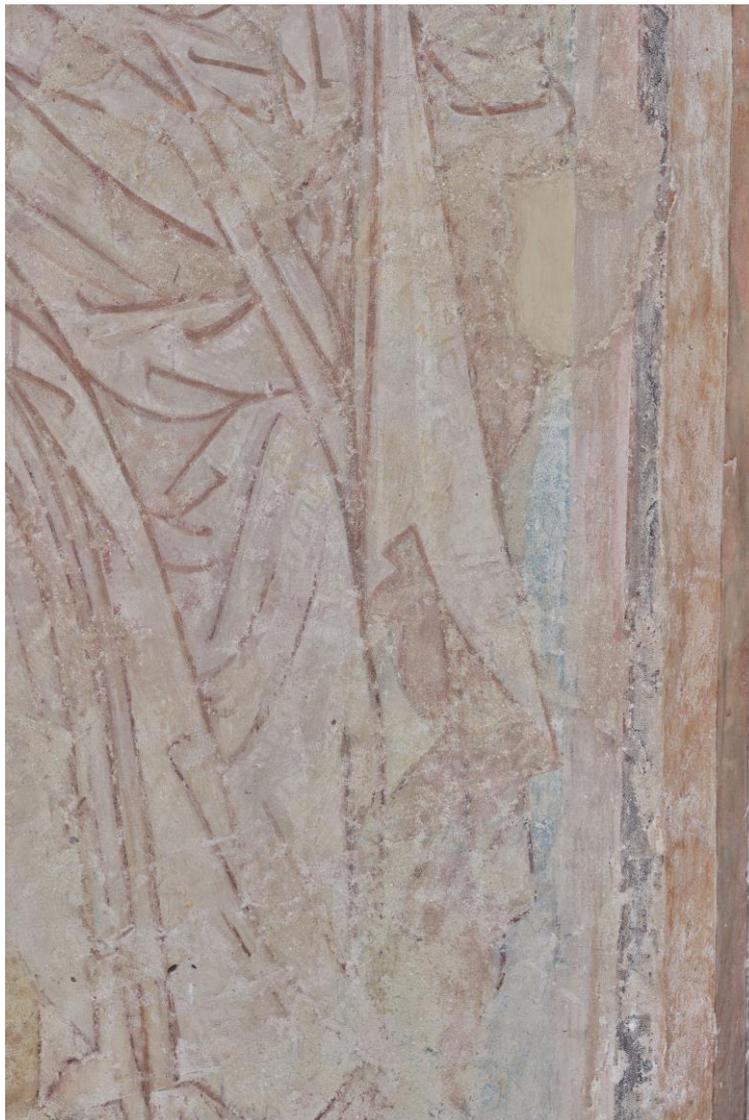
Beschreibung / Blickrichtung	Negativabdrücke von einstigen Lichtern auf dem Gewand des sechsten Apostels (Chrysographien)

Das Vorhandensein von Chrysographien (ursprünglich Goldverzierungen in der byzantinischen Kunst) auf den Wandmalereien der Nikolaikapelle war bislang noch nicht bemerkt worden. Sie sind auch allein auf dieser Apostelfigur und auch nur als Negativabdruck zu erkennen. Für die Stildiskussion der Soester Malerei ist dies jedoch ein sehr wichtiger Hinweis bezüglich der Einflüsse auf die Malerei.

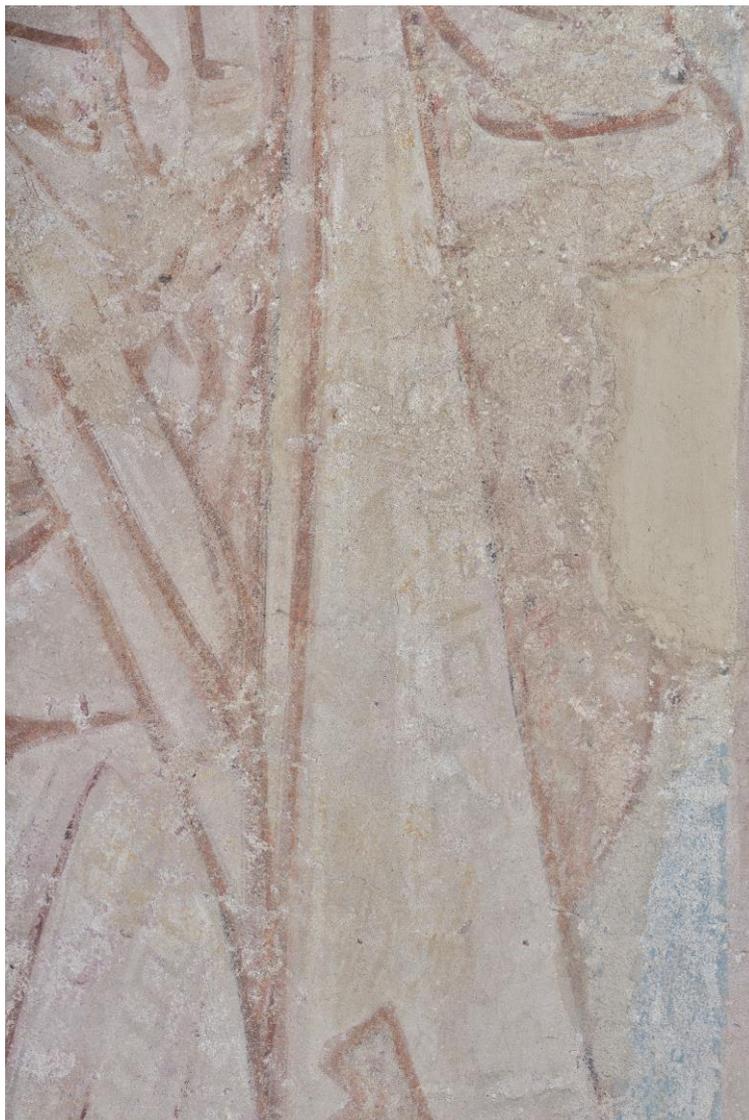
Beschreibung / Blickrichtung	Detail aus voriger Abbildung

Auf der Tüfenfalte sind Spuren von Rechtecken mit Zwischenstrichen zu erkennen, ein typisches Element der Chrysographien. Links unten im Bild zeigen sich mäandrierende Linien im Putzton, die sich von der weißlichen Umgebung abheben.

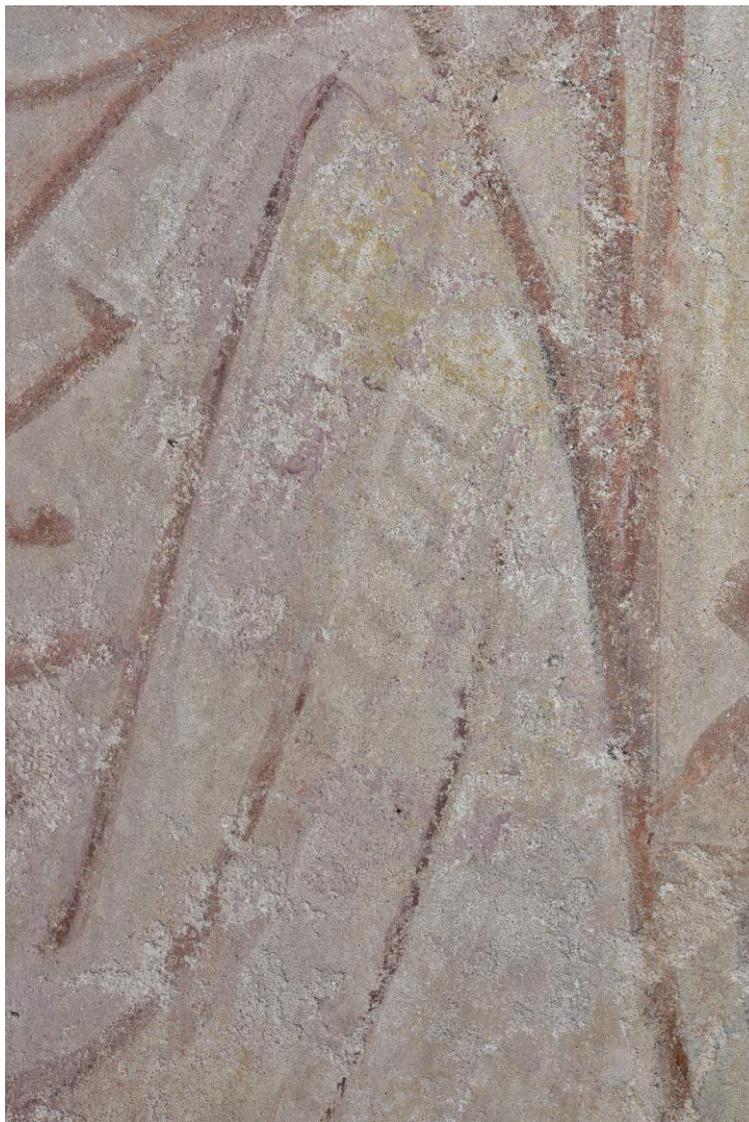
Beschreibung / Blickrichtung	Detail aus voriger Abbildung

Hier sind die Mäanderlinien noch deutlicher zu erkennen. Welche Farbe sie ursprünglich hatten, ist leider nicht mehr zu ermitteln.

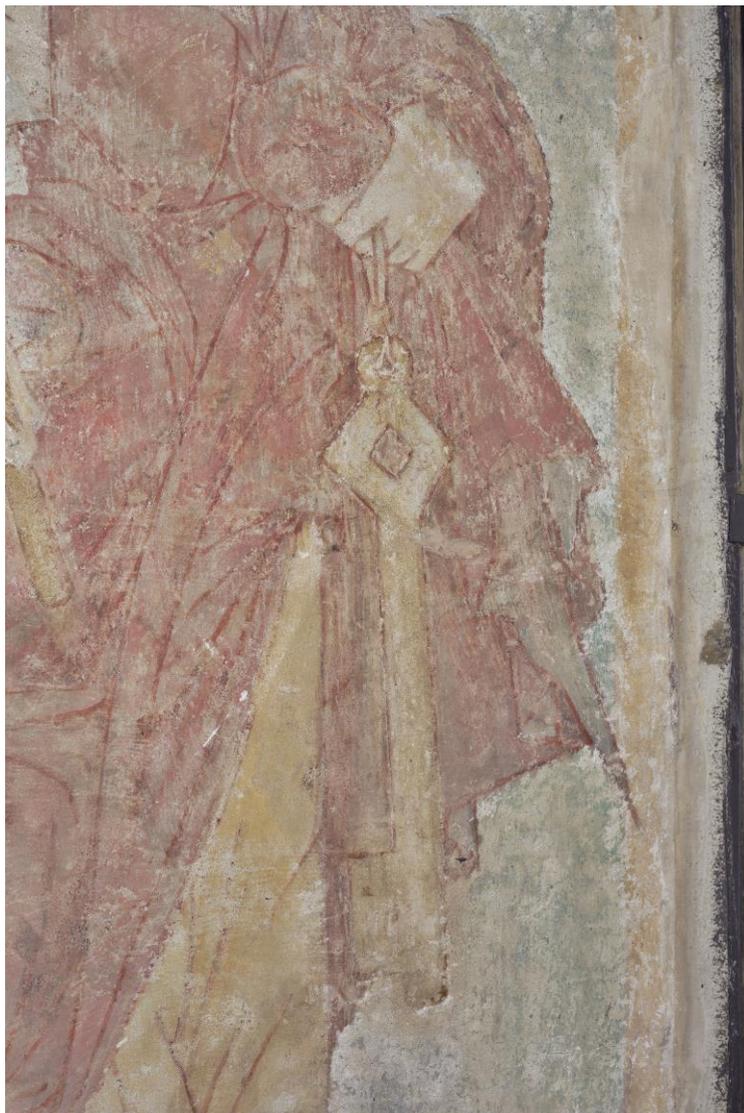
Beschreibung / Blickrichtung	Schlüssel des Petrus aus der nördlichen Laibung des Ostfensters

Der mächtige Schlüssel liegt Petrus sehr leicht in der Hand: Er hat ihn an seinem Schlüsselring einfach über den Mittelfinger gestreift. Ein mittelalterlicher Eisenschlüssel hätte sich realiter so nicht halten lassen. Auch die Kreuze und Zepter, die von den anderen Figuren gehalten werden, liegen häufig etwas manieriert zwischen Zeige- und Mittelfinger. Hier lässt sich ein Stilmerkmal der Figurenauffassung greifen. Die Attribute wirken hinzugefügt und bestimmen die Haltung der Figur nur wenig.

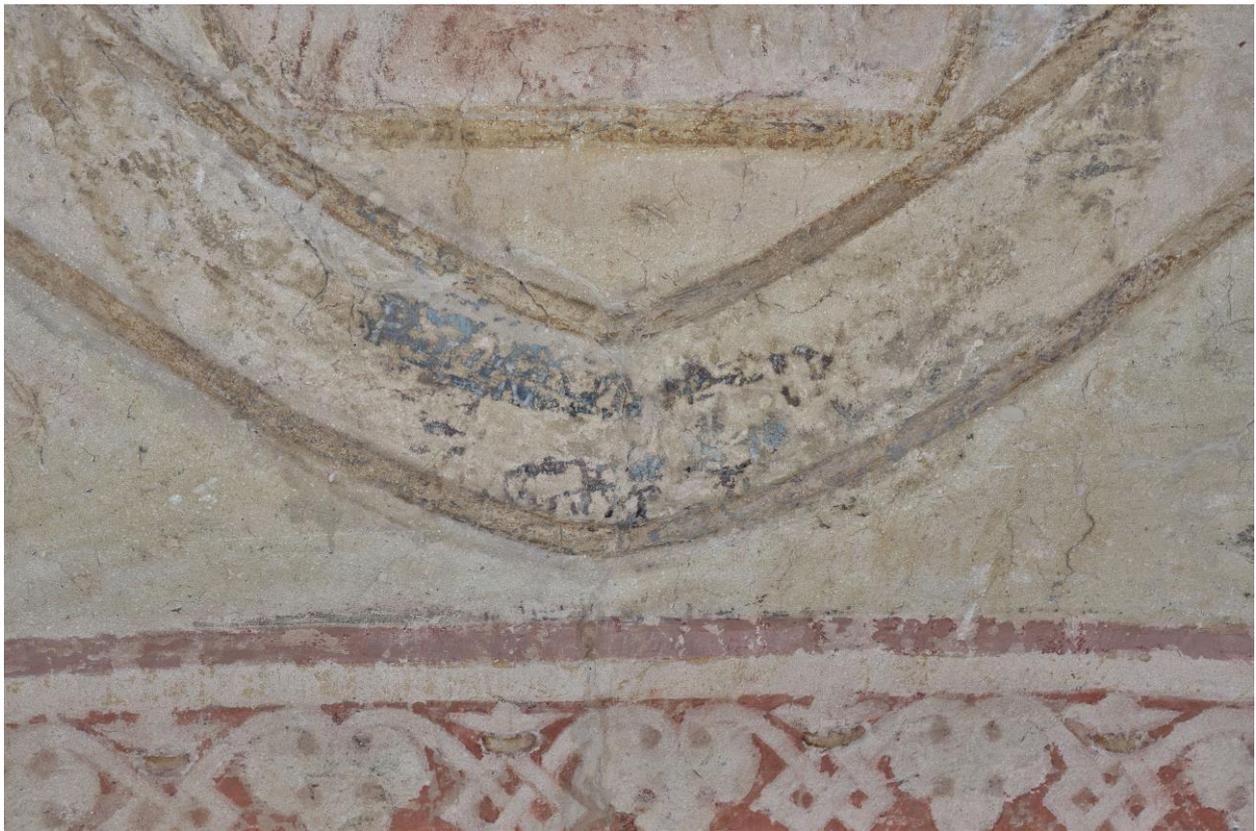
Beschreibung / Blickrichtung	Reste der Inschrift auf der unteren Mandorlaspitze, die von der Restaurierung aus dem 18. Jh. Zeugnis geben.

Reste der Inschrift „Renovatum Anno 17..“. Während der Freilegung in den 1960er Jahren war sie noch deutlicher zu lesen (siehe Foto Goege, Bildarchiv Soest, Nikolaikapelle 61a und Restaurierungsgeschichte Skriver).

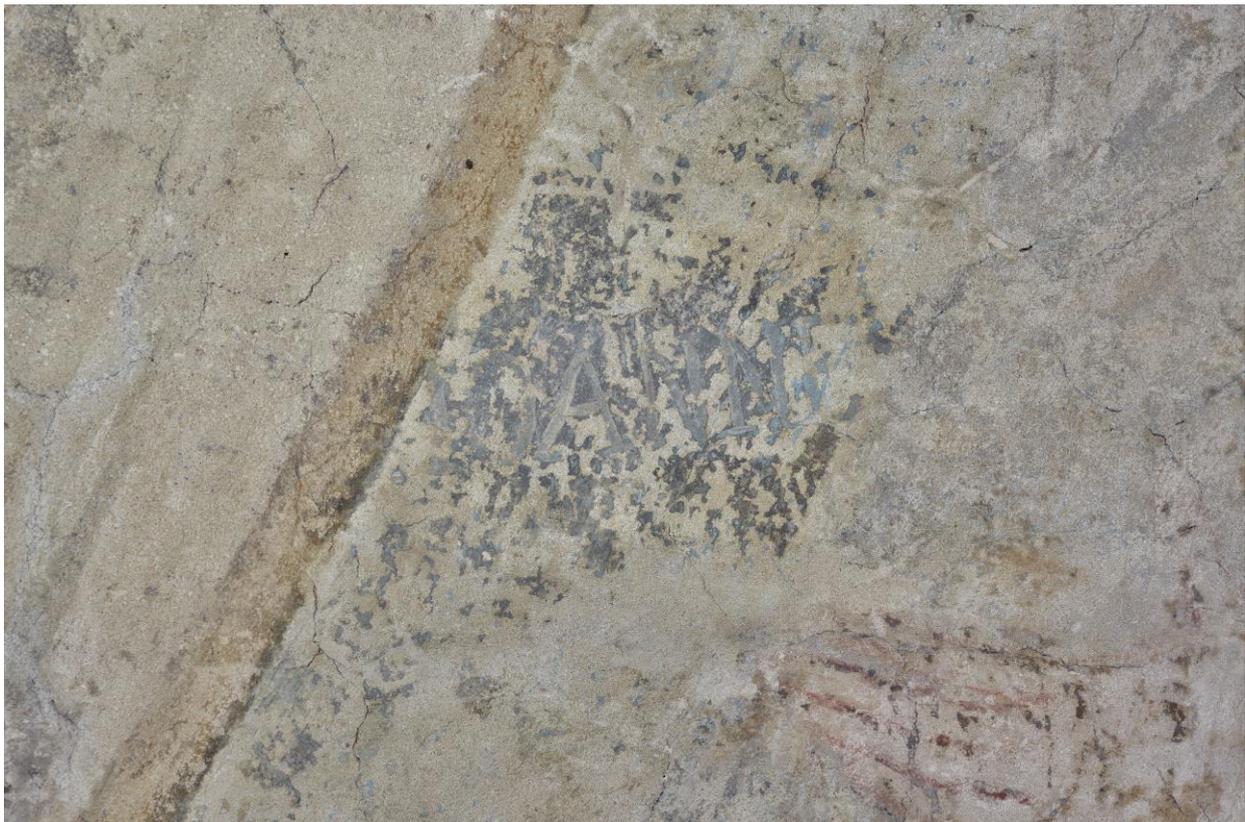
Beschreibung / Blickrichtung	Reste der Übermalung aus dem 17. Jh. mit dem Namen „Joanne“, links von Johannes d. T.

Im Soester Stadtarchiv hat sich eine Handschrift von 1749 erhalten, die Inschriften und Wappen in den Soester Kirchen auflistet, so auch zwei Wappen in der Nikolaikapelle, die „ans Gewölbe gemalt mit der Beyschrift: Johannes Wilhelmus Froemort. Elisabeth Weierstras Conjuges Renovatum 1662“ Zeugnis von Restaurierungstätigkeiten geben. Wahrscheinlich handelt es sich hier um einen Rest dieser Inschrift (siehe Restaurierungsgeschichte Skriver).

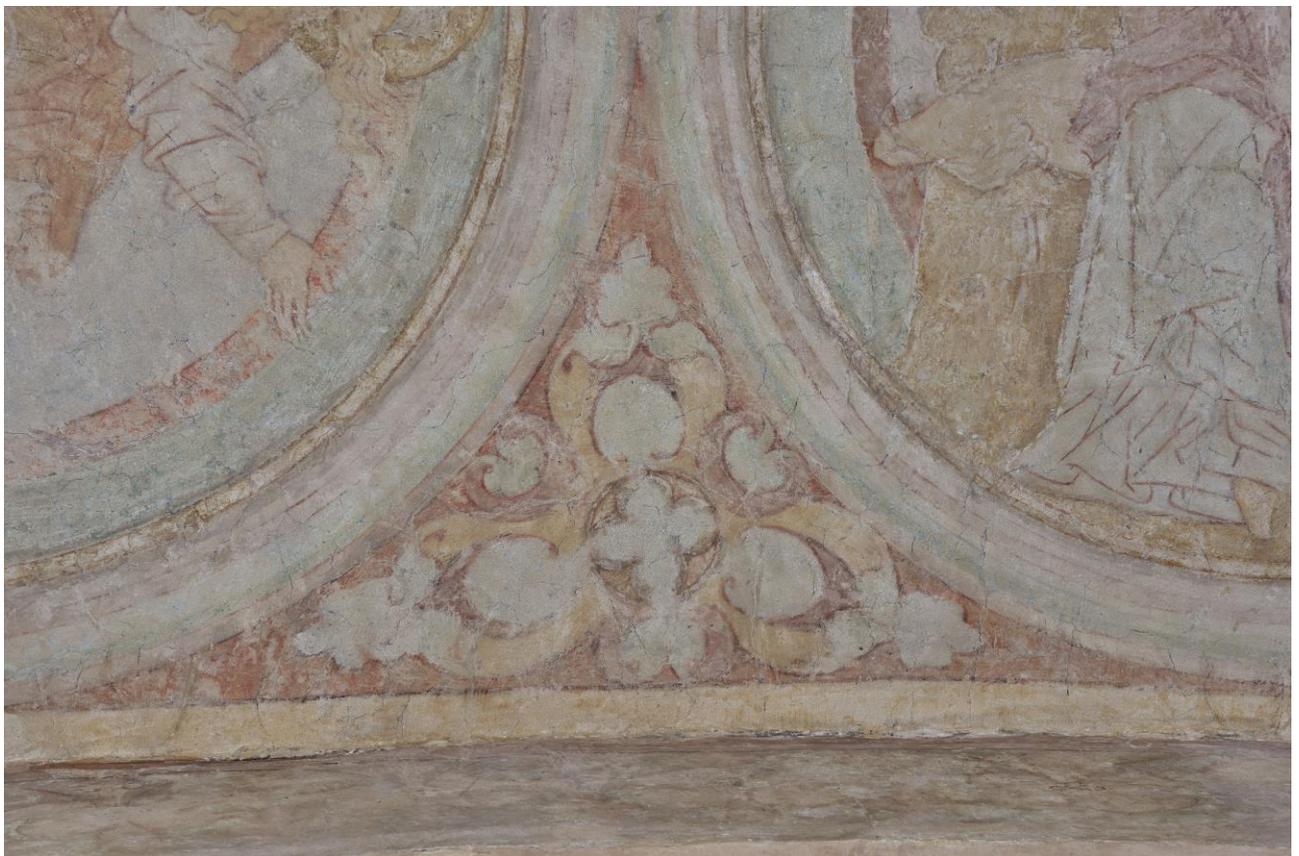
Beschreibung / Blickrichtung	Blattornament im Zwickel zwischen den Medaillons mit Jeremias und der Madonna

Das üppige Blattornament besteht aus einem zentralen Kreis mit eingeschriebenem Vierpass. Der Kreisgrund war ursprünglich vergoldet (siehe auch Fotodokumentation Heiling). Von dort aus entwickeln sich drei Blätter mit Zwischenblättchen, die wiederum aus drei Blattelementen bestehen: Einer rundlichen Blattnosppe, die vom Kreismittelpunkt ausgeht und vor dem großen, sich seitlich einrollenden Blatt steht, das in einem stehenden Fünfblatt als Blattspitze mündet. Diese Spitzen sind genau in die Zwickel der Medaillons eingepasst, sodass der Eindruck gedrängter Fülle entsteht. Auch die umgeschlagenen Zwischenblätter verdecken die Hintergrundsfläche.

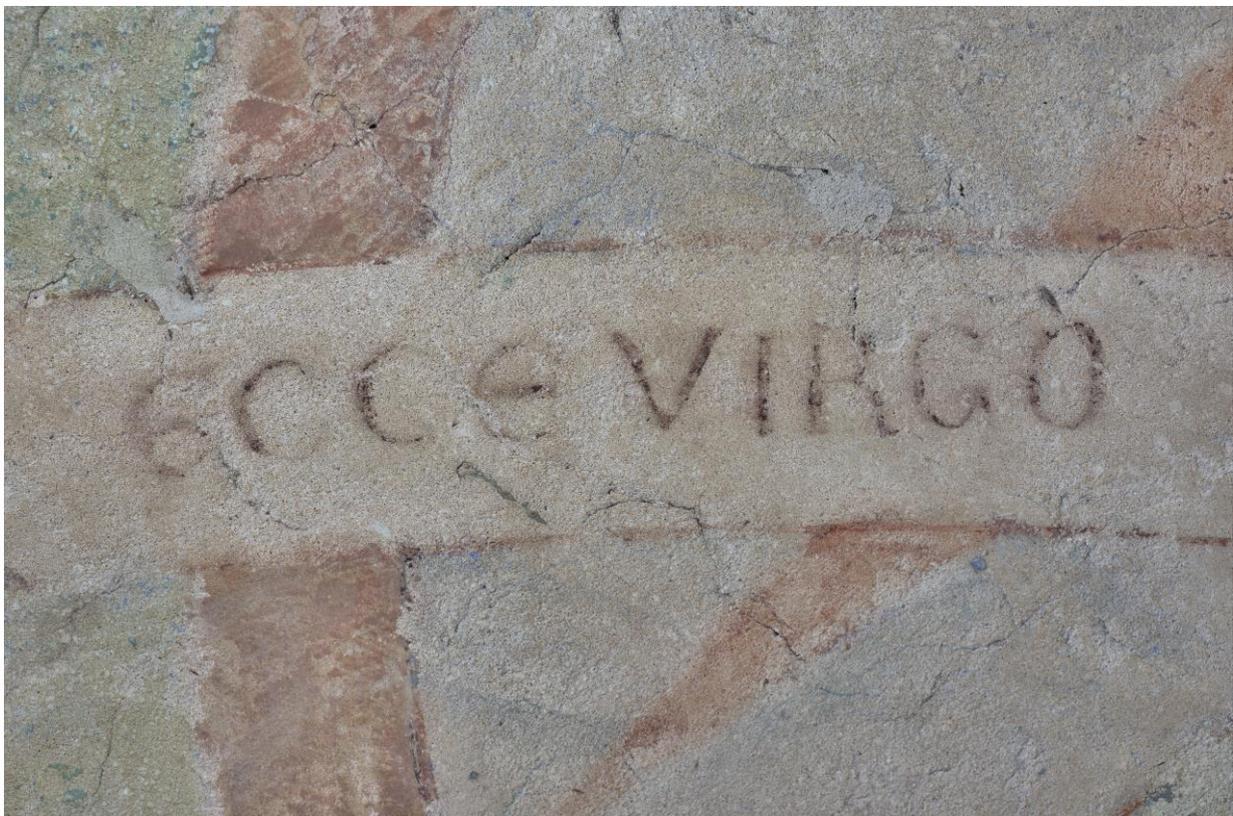
Beschreibung / Blickrichtung	Detail mit dem einzigen erhaltenen Inchriftrest der Chorausmalung

Lesbar ist noch „ecce virgo“, der Spruch ist zu ergänzen ist mit „concipt et pariet filium“ (Jesaja 7,14).

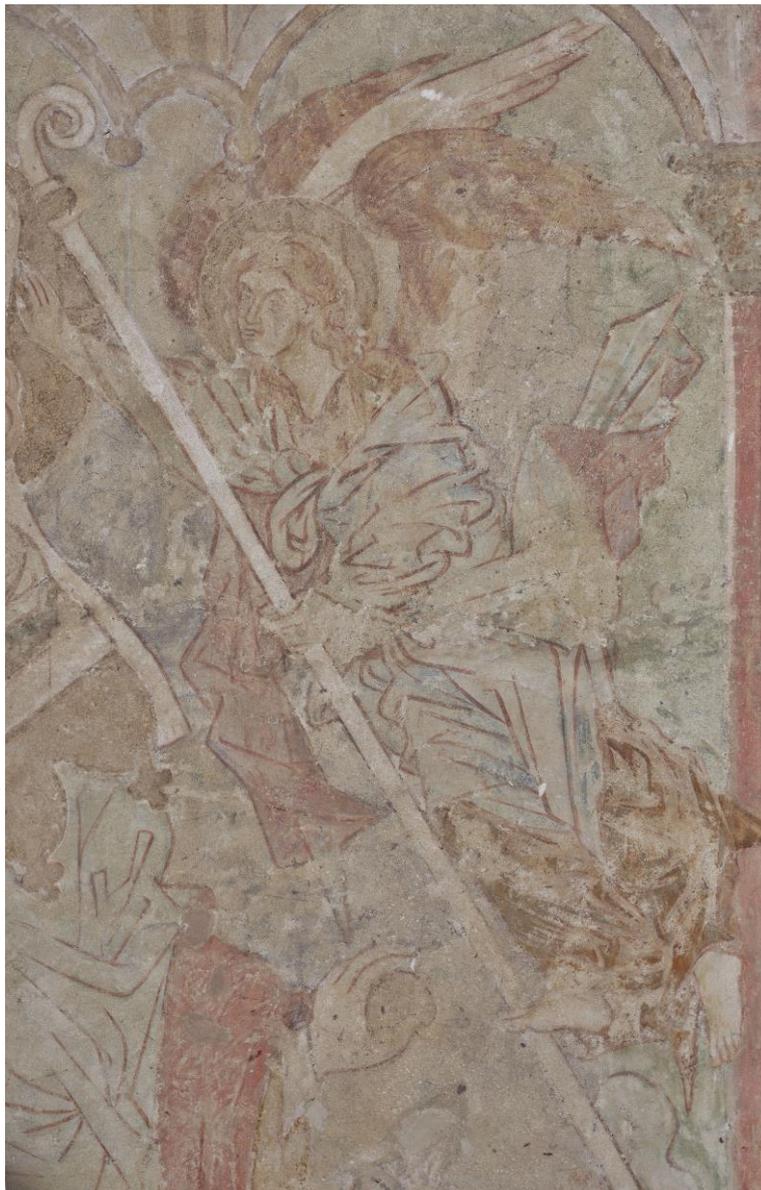
Beschreibung / Blickrichtung	Detailaufnahme mit von rechts oben heranfliegendem Engel der Nikolausszene auf der Südwand des Vorchorjochs

Besonders gut erhaltene Engelsdarstellung mit Resten von Blauhörungen auf dem hellen Gewand. Auch die Gewandstruktur mit den vielen gestauchten Falten an Schulter und Arm den und spitz ausfahrenden Faltenzügen ist hier gut ablesbar.

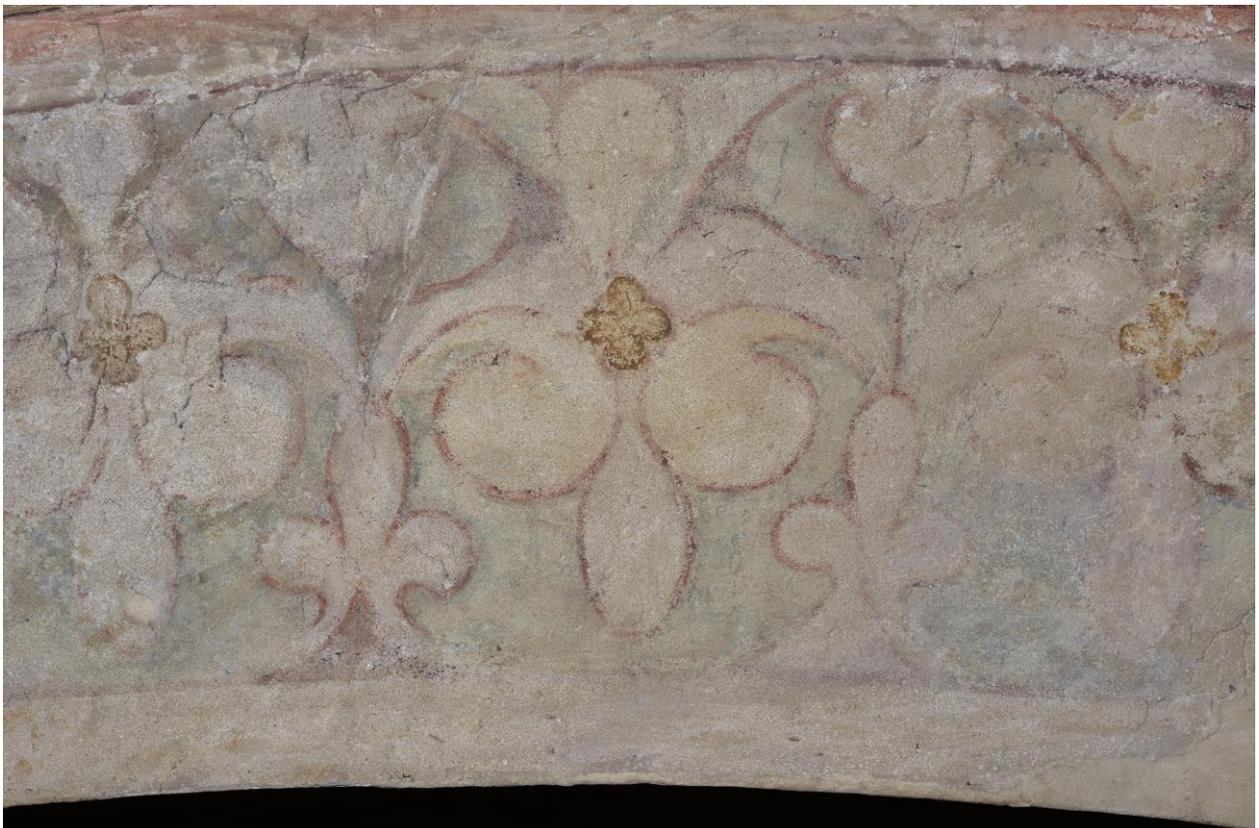
Beschreibung / Blickrichtung	Guter Befund des Blattornaments am Stirnbogen der Apsis mit ehemaligen Vergoldungen auf den zentralen kleinen Vierpässen.

Das Foto zeigt einen üppigen Blattfries mit kräftigen Knospen und gegenständigen Blättern. Baurat Buchholtz urteilte nach der Freilegung 1852: „Der Steinbogen der eigentlichen Apsis ist reich vergoldet gewesen und hat, die ganze Stirn [?] als Haupteinfassung aller Bilder zusammengenommen, einen prachtvollen Affect.“, (siehe Restaurierungsgeschichte Skriver). Es lässt sich heute jedoch nur eine Vergoldung der Vierpässe erkennen. Zum prachtvollen Eindruck mag aber auch der damals noch viel besser sichtbare Reichtum an Farben und Formen des Blattfrieses beigetragen haben.
