FOTODOKUMENTATION

Straße	Thomästraße 7	
Kulturobjekt	Kath. Nikolaikapelle	
KLARA-ID	101103 (Wandmalerei)	
Autor	Katharina Heiling	
Aufnahmeart	digital	
Aufnahmedatum	01.07/ 09.07.2013	
Fotonummer/ Dateiname	101103MRR2013_07_01_148

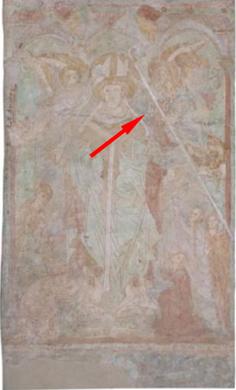
Beschreibung / Blickrichtung	Südliches Bildfeld der Vorchorjochwand, Probeentnahmestelle P01

Probe vom blauen Hintergrund auf grauer Untermalung.

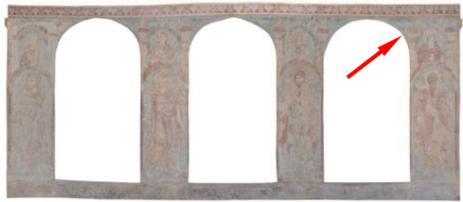
Beschreibung / Blickrichtung	Apsiswand, Probeentnahmestelle P02

Probe von der grünen Rahmung der Fensterbögen mit Putz.

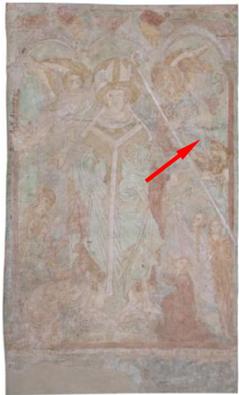
Beschreibung / Blickrichtung	Südliches Bildfeld der Vorchorjochwand, Probeentnahmestelle P03

Probe vom Blau des Engelsingewandes.

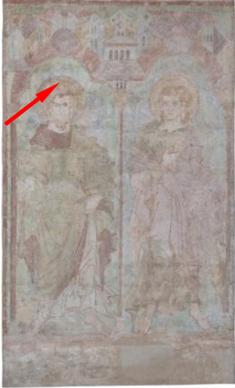
Beschreibung / Blickrichtung	Nördliches Bildfeld der Vorchorjochwand, 1. Apostel und Nord, Probeentnahmestelle P04

Probe der Vergoldung des Nimbus.

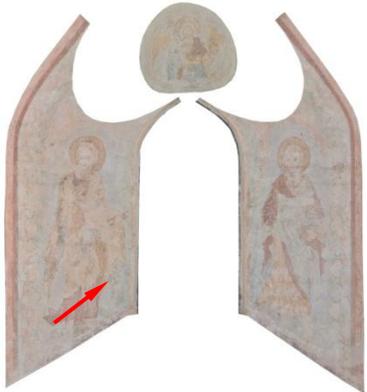
Beschreibung / Blickrichtung	Fensterlaibung Nord, 4. Apostel von Nord, Probeentnahmestelle P05

Probe vom gut erhaltenen blauen Hintergrund in der Fensterlaibung

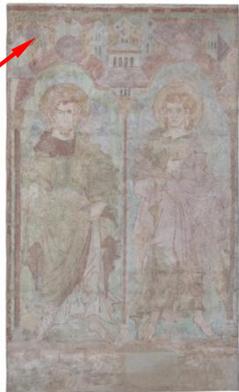
Beschreibung / Blickrichtung	Nördliches Bildfeld der Vorchorjochwand, Architektur, Probeentnahmestelle P06

Probe des violetten Daches der Architektur.

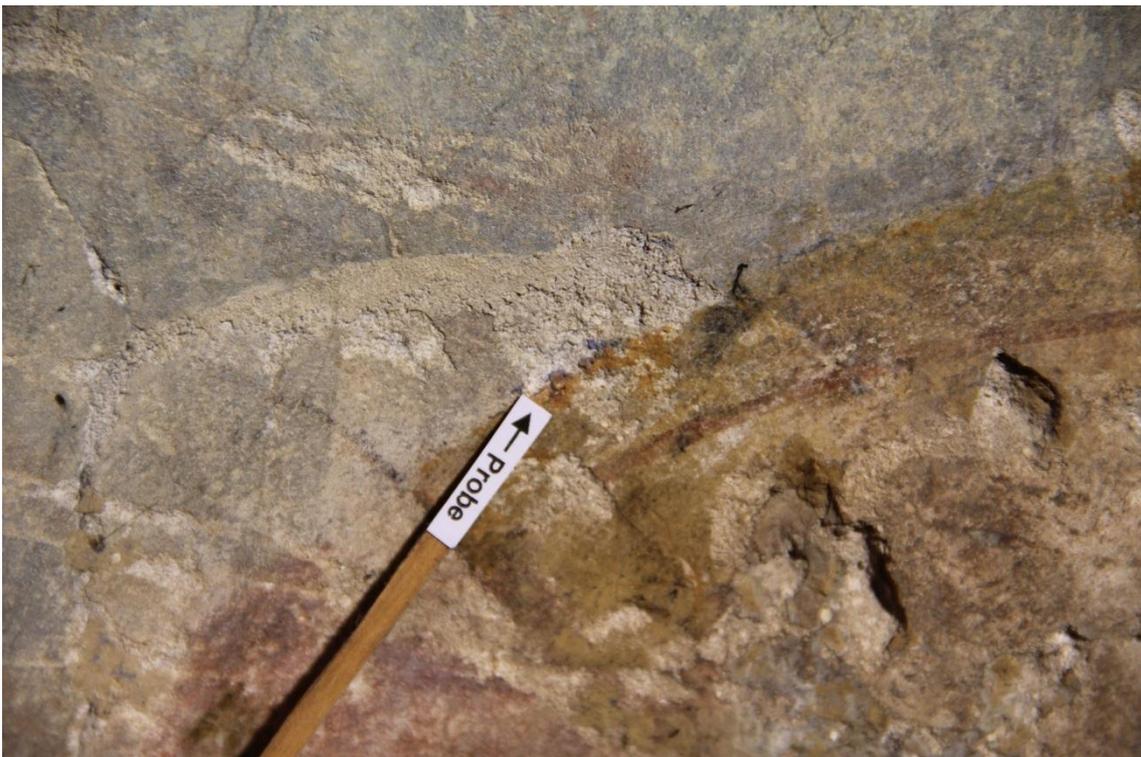
Beschreibung / Blickrichtung	Kalotte, Probeentnahmestelle P07

Probe am Randbereich des Nimbus des Lukasstieres mit Übergang zum blauen Hintergrund und Vergoldung.

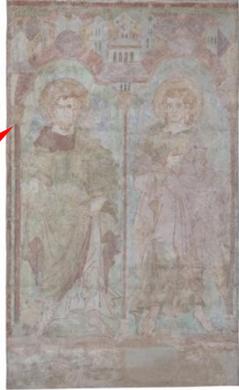
Beschreibung / Blickrichtung	Nördliches Bildfeld der Vorchorjochwand, Probeentnahmestelle P09

Probe vom Orangerot am Kapitell der Architekturmalerei, war vergoldet.

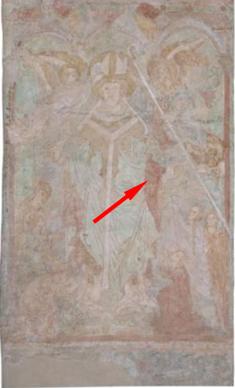
Beschreibung / Blickrichtung	Südliches Bildfeld der Vorchorjochwand, Probeentnahmestelle P10

Probe vom roten Innengewand des Bischofs Nikolaus. Reste einer matten, roten Übermalung.

Die Probe vom Obergewand des Nikolaus zwei Schichten Rot auf einer dünnen Kalktünche. Bei der oberen Schicht könnte sich um Reste der Übermalung aus dem 19. Jh. handeln. Jedoch zeigen alle roten Farbpartikel eine einheitliche Zusammensetzung. Nachgewiesen wurde Bleiweiß, Zinnober und wenig Eisenoxidrot.

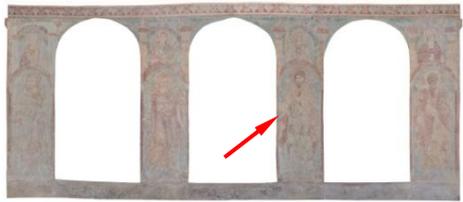
Beschreibung / Blickrichtung	Apsiswand, Probeentnahmestelle P11

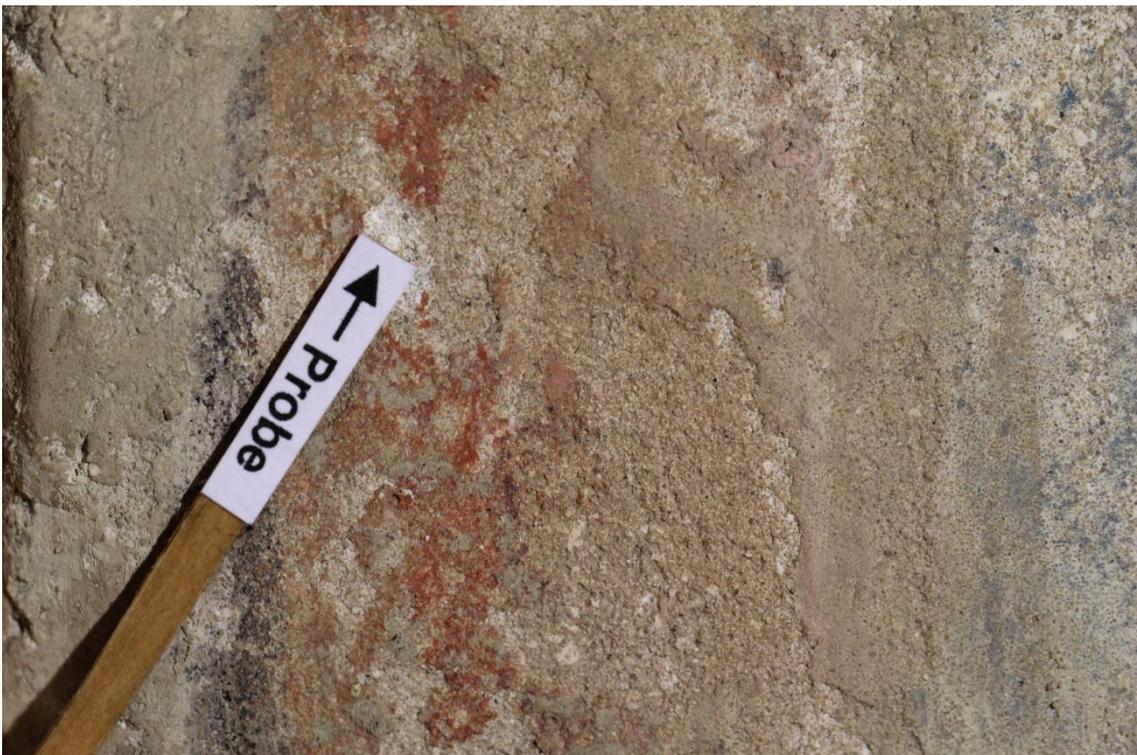
Probe von der gemalten roten Säule links des 9. Apostels

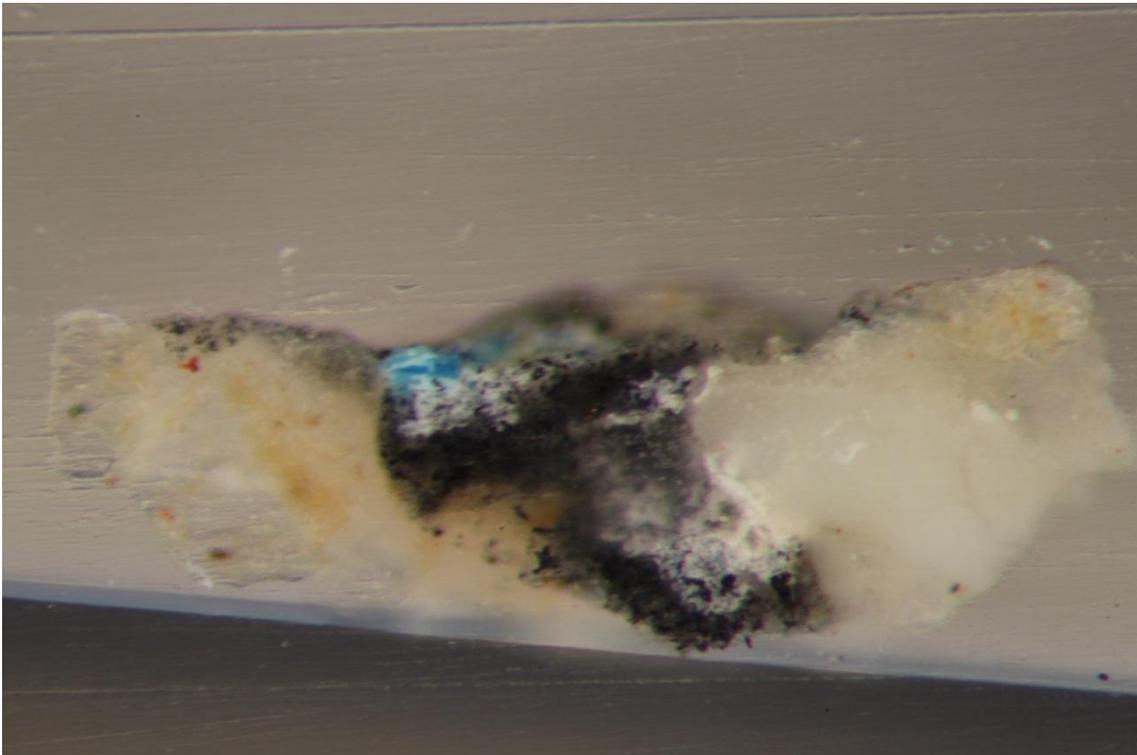
Straße	Thomästraße 7	
Kulturobjekt	Kath. Nikolaikapelle	
KLARA-ID	101103 (Wandmalerei)	
Autor	Katharina Heiling	
Aufnahmeart	digital	
Aufnahmedatum	01.07/ 09.07.2013	
Fotonummer/ Dateiname	101103MRR2013_07_09_158	
Beschreibung / Blickrichtung	Anschliff Probe P01 im Auflicht/Dunkelfeld, Vergrößerung 192fach

Blau auf Pflanzenschwarz. Großes, helles Pigmentkorn. Bei der Analyse des übrigen Probematerials (Jägers) wurde feinteiliges, künstliches Ultramarin nachgewiesen. Die Farbigkeit dieser Probe deutet aber eher auf Azurit hin. Möglicherweise wurden im Probematerial sowohl Partikel der Originalfassung als auch der Übermalung aus dem 19. Jh. erfasst.

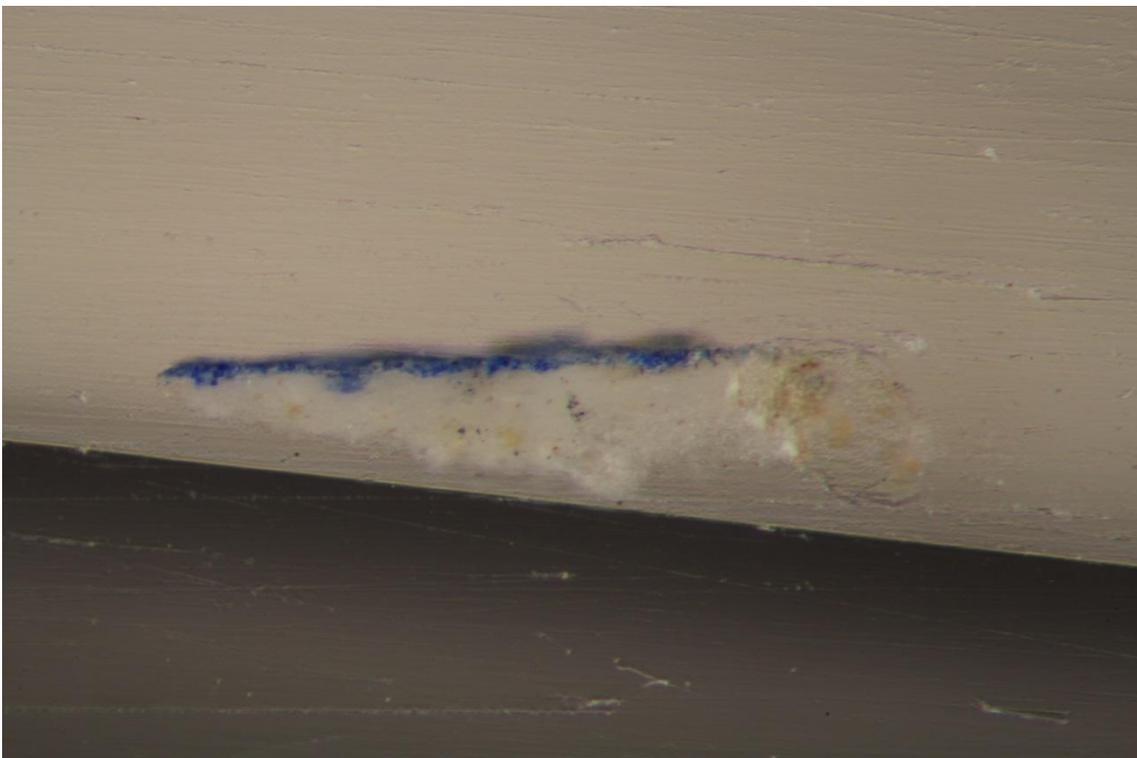
Straße	Thomästraße 7	
Kulturobjekt	Kath. Nikolaikapelle	
KLARA-ID	101103 (Wandmalerei)	
Autor	Katharina Heiling	
Aufnahmeart	digital	
Aufnahmedatum	01.07/ 09.07.2013	
Fotonummer/ Dateiname	101103MRR2013_07_09_159	
Beschreibung / Blickrichtung	Anschliff Probe P01a im Auflicht/Dunkelfeld, Vergrößerung 192fach

2. Anschliff desselben Probenmaterials. Nachgewiesen wurde Calciumcarbonat und Calciumsulfat sowie Ultramarin. Reste einer reinweißen Tünche wurden beobachtet. Da das Ultramarin sehr homogen und feinteilig ist und sich bei der Reaktion mit Salzsäure spontan entfärbte, könnte eher auf das künstliche Ultramarin geschlossen werden (Jägers). Es handelt sich also hier vermutlich um einen Rest der Übermalung aus dem 19. Jh.

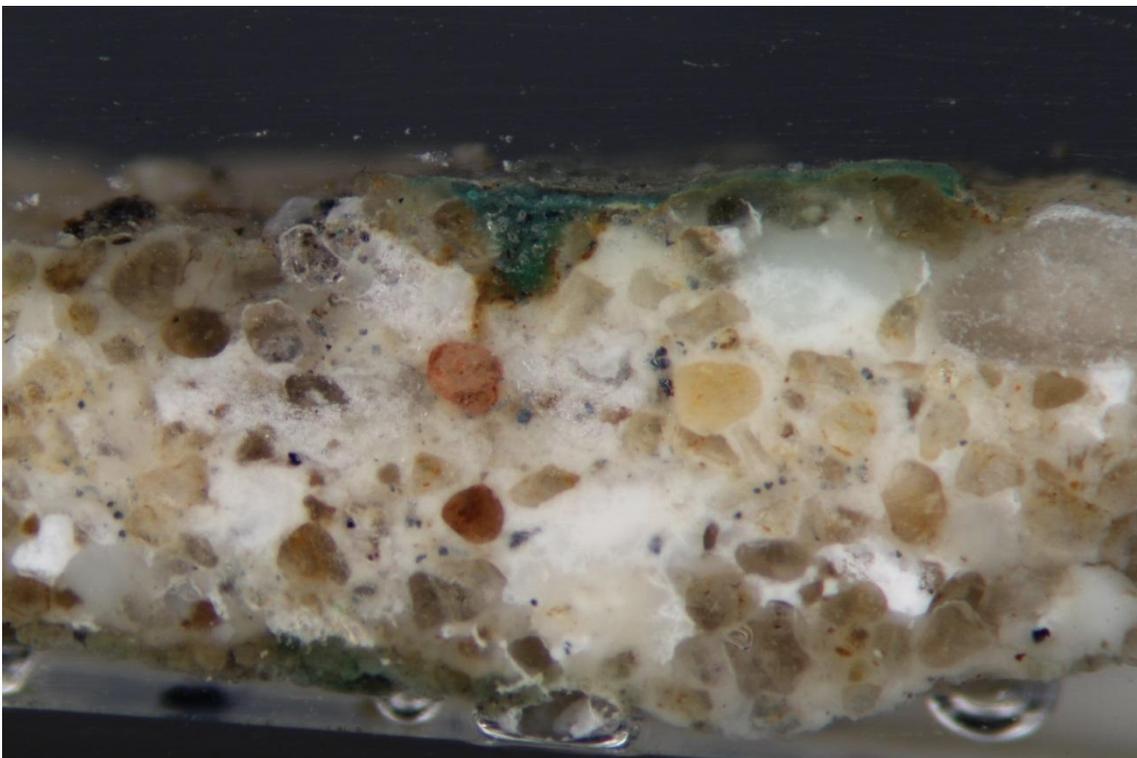
Straße	Thomästraße 7	
Kulturobjekt	Kath. Nikolaikapelle	
KLARA-ID	101103 (Wandmalerei)	
Autor	Katharina Heiling	
Aufnahmeart	digital	
Aufnahmedatum	01.07/ 09.07.2013	
Fotonummer/ Dateiname	101103MRR2013_07_09_160	
Beschreibung / Blickrichtung	Anschliff Probe P02 im Auflicht/Dunkelfeld, Vergrößerung 60fach

Grüne Farbschicht auf hellem Putz mit gelblich transparentem Quarzsand. Befund für die Zusammensetzung des feinkörnigen, einlagigen Freskoputzes.

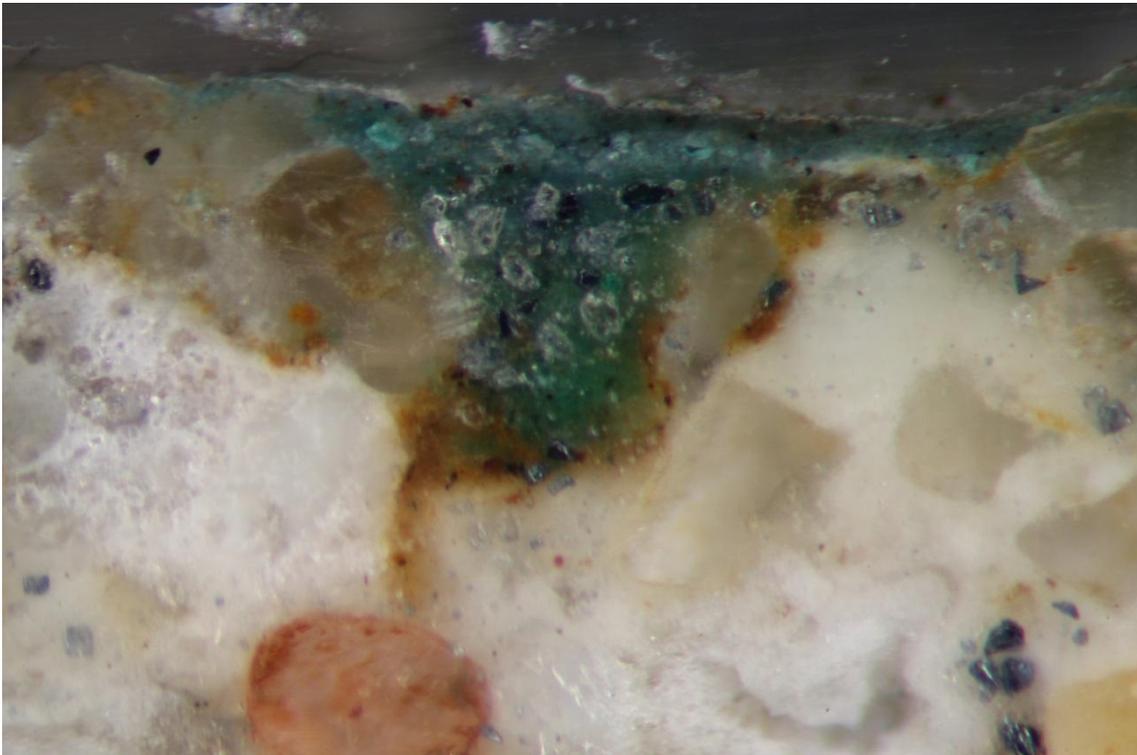
Straße	Thomästraße 7	
Kulturobjekt	Kath. Nikolaikapelle	
KLARA-ID	101103 (Wandmalerei)	
Autor	Katharina Heiling	
Aufnahmeart	digital	
Aufnahmedatum	01.07/ 09.07.2013	
Fotonummer/ Dateiname	101103MRR2013_07_09_161	
Beschreibung / Blickrichtung	Anschliff Probe P02 im Auflicht/Dunkelfeld, Vergrößerung 192fach

Kupferpigment mit recht großen hellgrünen Pigmenten in Weißausmischung. Die grüne Farbschicht besteht hauptsächlich aus Kupferverbindungen (Kupfersulfat und Kupferoxalat). Daneben wurden Calciumcarbonat, Calciumsulfat, Calciumoxalat und Arsen nachgewiesen. Es handelt sich nicht um Malachit, aber eine eindeutige Zuordnung des Kupferpigments nicht möglich, da das Kupferpigment durch Alterungsreaktionen wie auch durch Besiedlung von Mikroorganismen (-> Oxalate) stark verändert ist. Möglicherweise handelt es sich um ein arsenhaltiges Kupferpigment (Schweinfurter Grün), da Arsen nachgewiesen wurde. Dieses war erst ab 1805 im Handel. Die Übermalungen des 19. Jh. wurden an dieser Stelle aber abgenommen. Die Übermalung des 19. Jh. auf dem Kupfergrün hatte zudem einen anderen, eher blauen Farbton, nachwies in Fensterlaibung Süd, (vgl. Abb. 101103MRR2013_06_24_78). Arsen könnte auch durch eine Fungizid-Behandlung eingebracht worden sein.

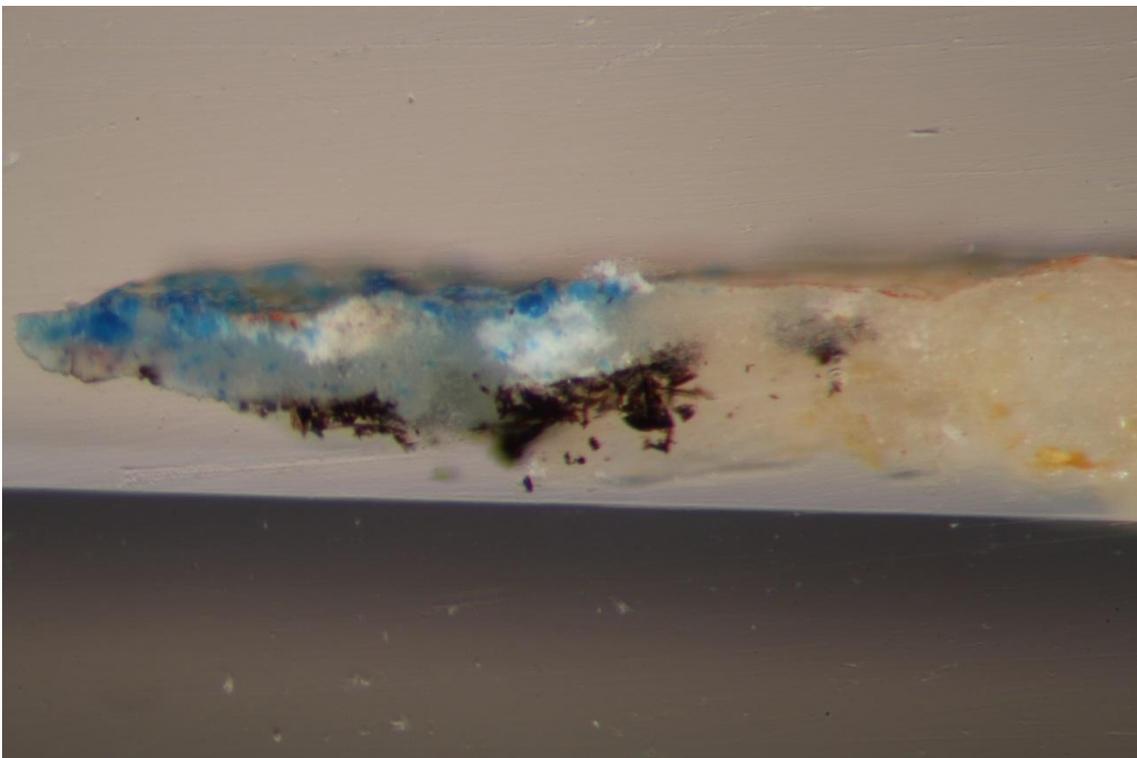
Straße	Thomästraße 7	
Kulturobjekt	Kath. Nikolaikapelle	
KLARA-ID	101103 (Wandmalerei)	
Autor	Katharina Heiling	
Aufnahmeart	digital	
Aufnahmedatum	01.07/ 09.07.2013	
Fotonummer/ Dateiname	101103MRR2013_07_09_163	
Beschreibung / Blickrichtung	Anschliff Probe P03 im Auflicht/Dunkelfeld, Vergrößerung 192fach

Nachgewiesen wurde Azurit als Blaupigment (Jägers) in einer Weißausmischung auf einer schwarzen Untermalung, vermutlich Pflanzenschwarz. Die hellblaue Malschicht wirkt wie durchsichtig, versintert, was auf eine freskale Abbindung hindeutet.

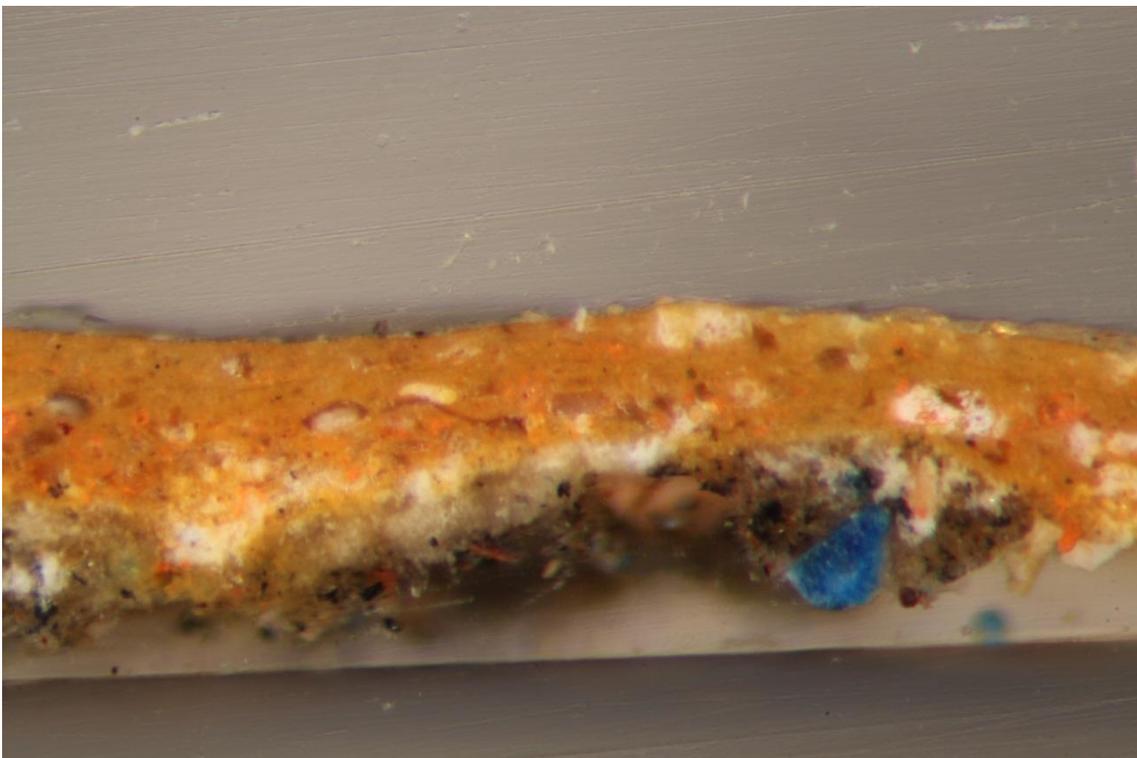
Straße	Thomästraße 7	
Kulturobjekt	Kath. Nikolaikapelle	
KLARA-ID	101103 (Wandmalerei)	
Autor	Katharina Heiling	
Aufnahmeart	digital	
Aufnahmedatum	01.07/ 09.07.2013	
Fotonummer/ Dateiname	101103MRR2013_07_09_163	
Beschreibung / Blickrichtung	Anschliff Probe P04 im Auflicht/Dunkelfeld, Vergrößerung 192fach

Blattmetallaufgabe (Gold) auf einer orangegelben, bindemittelreichen, halbtransparenten Anlegesicht. Nachgewiesen sind Bleiweiß, Mennige und ein silikatischer Füllstoff (Kaolin) in einem Ölbindemittel mit Anteilen von Bleiseifen. Das Kaolin ist auch im Bolus enthalten. Unter der Anlegesicht sind noch Reste der schwarzgrauen Untermauerung des Hintergrundes sowie ein blaues Pigmentkörnchen vom Hintergrund (wahrscheinlich Azurit) zu erkennen. Der Aufbau der Malschicht spricht eher für eine originale Vergoldung.

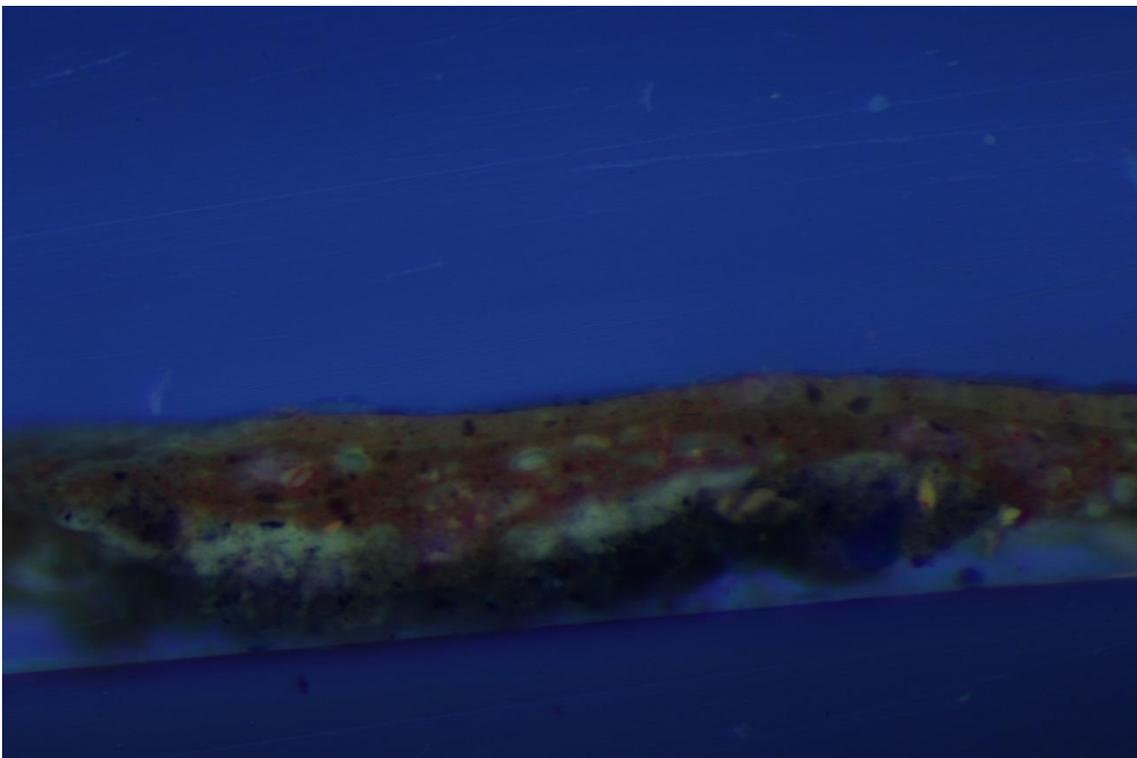
Straße	Thomästraße 7	
Kulturobjekt	Kath. Nikolaikapelle	
KLARA-ID	101103 (Wandmalerei)	
Autor	Katharina Heiling	
Aufnahmeart	digital	
Aufnahmedatum	01.07/ 09.07.2013	
Fotonummer/ Dateiname	101103MRR2013_07_09_158	
Beschreibung / Blickrichtung	Anschliff Probe P04 unter UV-Licht, Vergrößerung 128fach

Unter UV-Licht ist zu erkennen, dass die Mennige- und bleiweißhaltige Grundierungsschicht zweilagig aufgebaut ist.

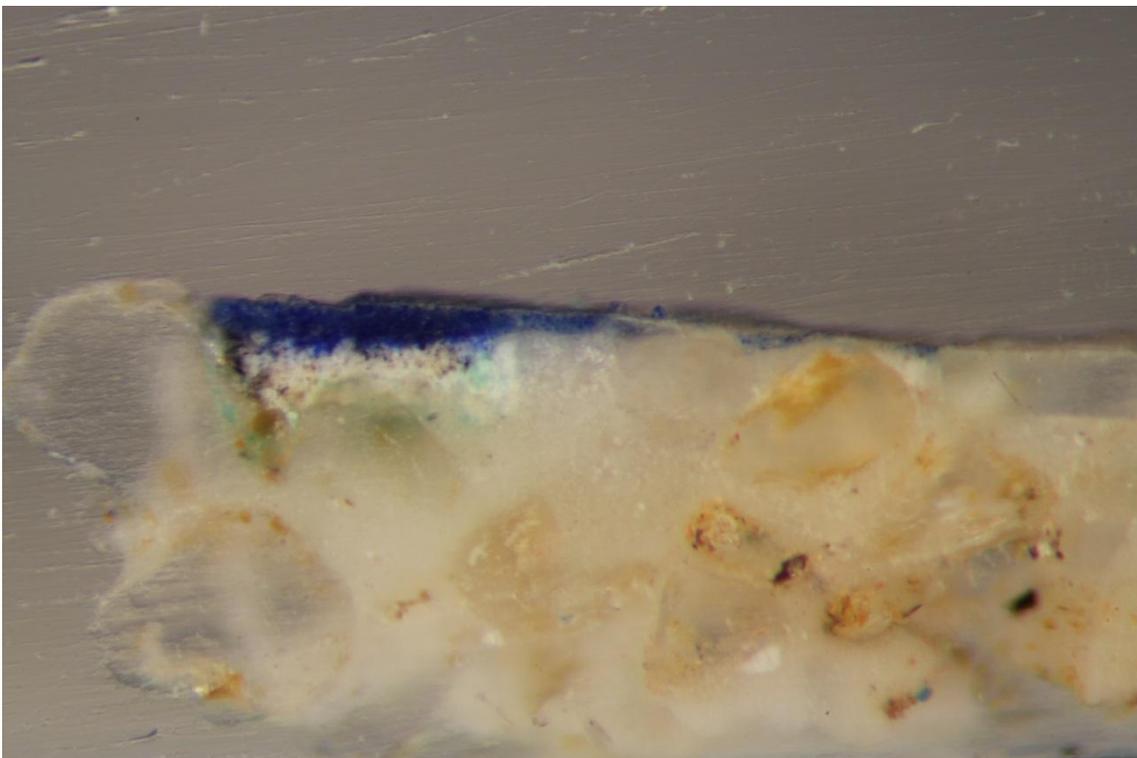
Straße	Thomästraße 7	
Kulturobjekt	Kath. Nikolaikapelle	
KLARA-ID	101103 (Wandmalerei)	
Autor	Katharina Heiling	
Aufnahmeart	digital	
Aufnahmedatum	01.07/ 09.07.2013	
Fotonummer/ Dateiname	101103MRR2013_07_09_165	
Beschreibung / Blickrichtung	Anschliff Probe P05 im Auflicht/Dunkelfeld, Vergrößerung 192fach

Bei dieser Probe handelt es sich vermutlich um künstliches Ultramarin aus dem 19. Jh. Das feinkörnige, dunkle Blaupigment liegt auf einer weißen Grundierungsschicht und ist nicht direkt in den Putz eingebunden. Von dieser Probe wurde keine chemische Analyse gemacht.

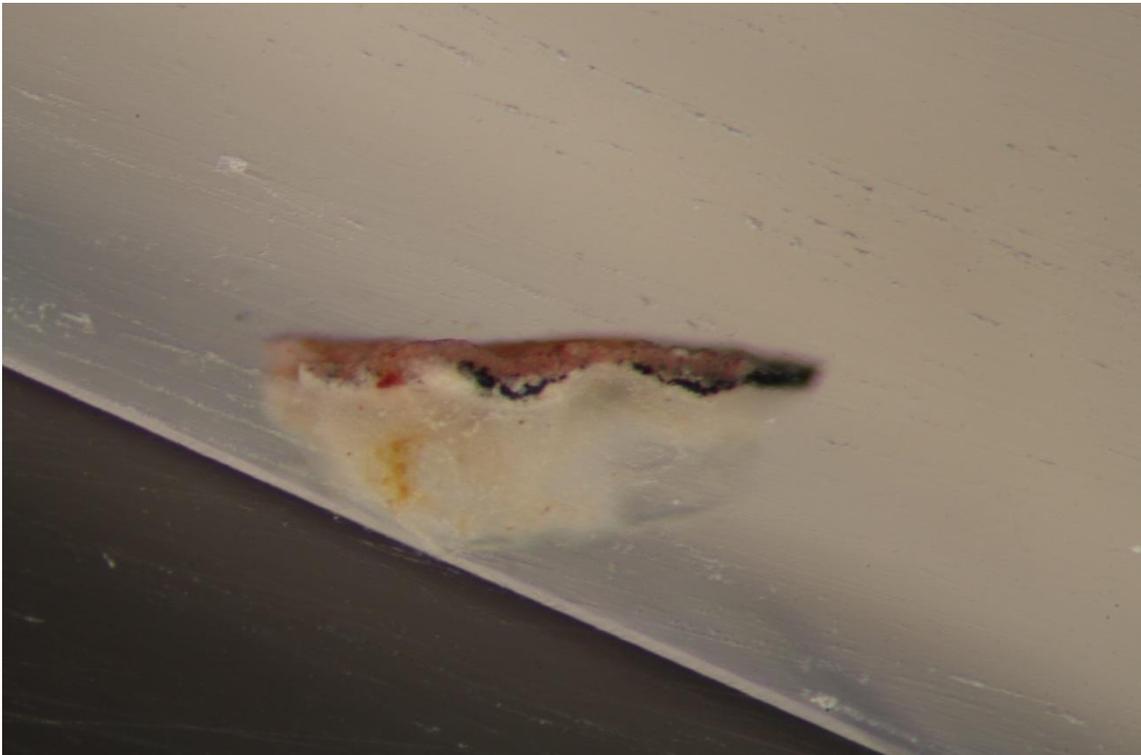
Straße	Thomästraße 7	
Kulturobjekt	Kath. Nikolaikapelle	
KLARA-ID	101103 (Wandmalerei)	
Autor	Katharina Heiling	
Aufnahmeart	digital	
Aufnahmedatum	01.07/ 09.07.2013	
Fotonummer/ Dateiname	101103MRR2013_07_09_166	
Beschreibung / Blickrichtung	Anschliff Probe P06 im Auflicht/Dunkelfeld, Vergrößerung 192fach

Die grau-rosa wirkende Architekturmalerei liegt auf einer grauen Untermalung, ausgemischt aus Pflanzenschwarz mit Weiß. Im Anschliff sind Rotpigmente, mit Weiß ausgemischt zu erkennen.

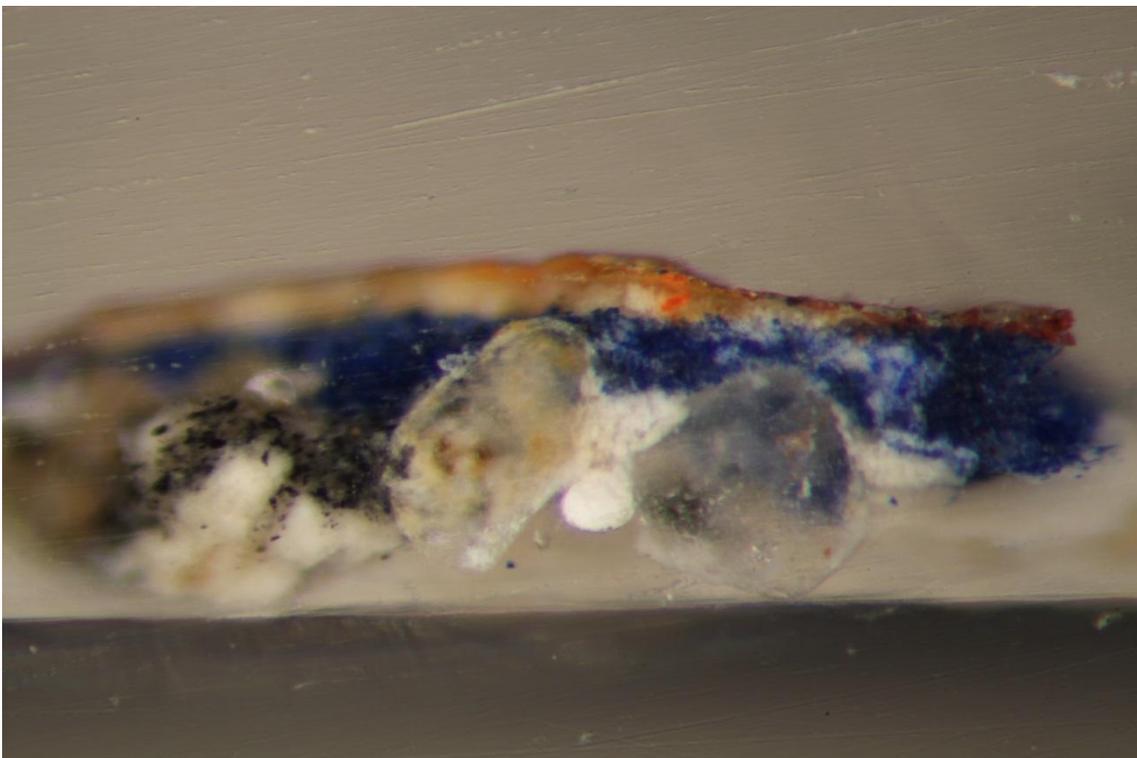
Straße	Thomästraße 7	
Kulturobjekt	Kath. Nikolaikapelle	
KLARA-ID	101103 (Wandmalerei)	
Autor	Katharina Heiling	
Aufnahmeart	digital	
Aufnahmedatum	01.07/ 09.07.2013	
Fotonummer/ Dateiname	101103MRR2013_07_09_167	
Beschreibung / Blickrichtung	Anschliff Probe P07 im Auflicht/Dunkelfeld, Vergrößerung 192fach

Die Probe wurde vom Übergangsbereich Nimbus/Hintergrund genommen. Zuunterst liegt eine schwarze Schicht auf dem Putz, die Untermalung aus Pflanzenschwarz. Dann folgt eine leuchtend blaue Schicht. Darauf liegt die bindemittelreiche, halbtransparente Anlegeschicht, in der einzelne orangerote Pigmentkörnchen sichtbar sind. Das Blattgold ist als dünne Auflage zu erkennen. Diese Probe wurde nicht zur Analyse weggegeben, daher kann nicht abschließend geklärt werden, um welches Blaupigment (Azurit, Ultramarin künstlich oder Lapislazuli) es sich handelt. Daher könnte auch die Vergoldung aus dem 19. Jahrhundert stammen. Zudem unterscheidet sich der Aufbau der Untermalung von Probe P04.

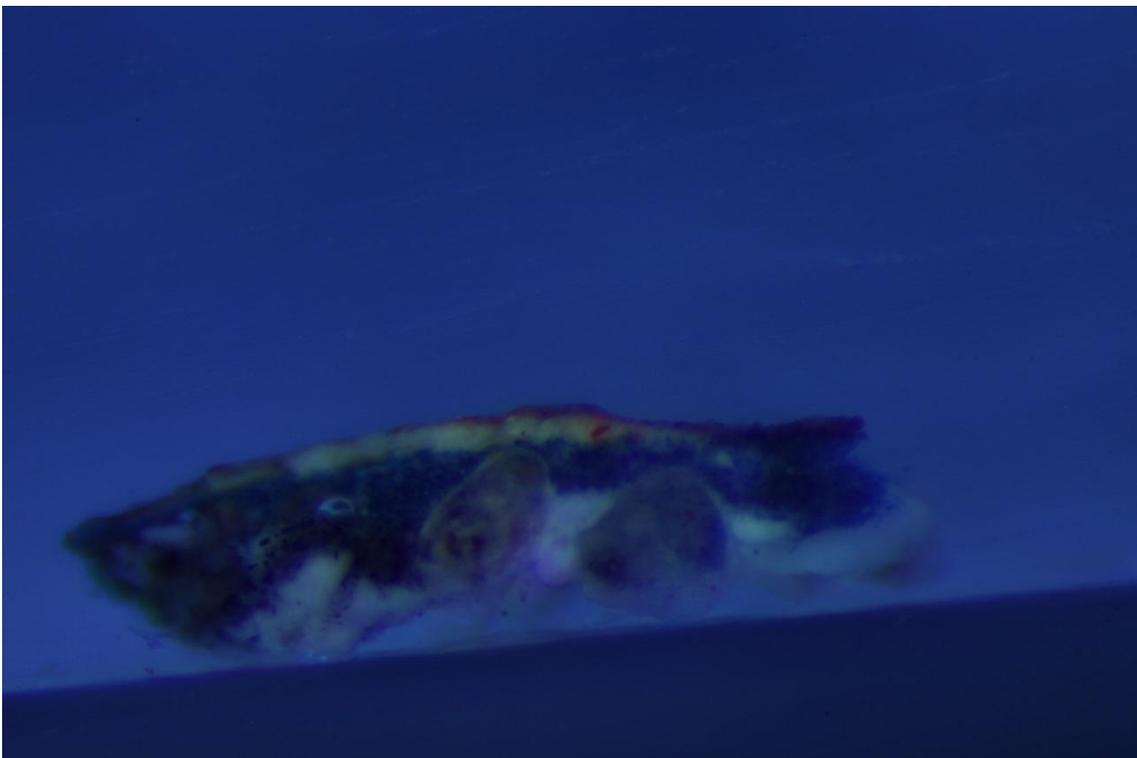
Straße	Thomästraße 7	
Kulturobjekt	Kath. Nikolaikapelle	
KLARA-ID	101103 (Wandmalerei)	
Autor	Katharina Heiling	
Aufnahmeart	digital	
Aufnahmedatum	01.07/ 09.07.2013	
Fotonummer/ Dateiname	101103MRR2013_07_09_168	
Beschreibung / Blickrichtung	Anschliff Probe P07 unter UV-Licht, Vergrößerung 128fach

Unter UV-Licht fluoresziert die Schicht mit dem Anlegeöl hell gelblich.

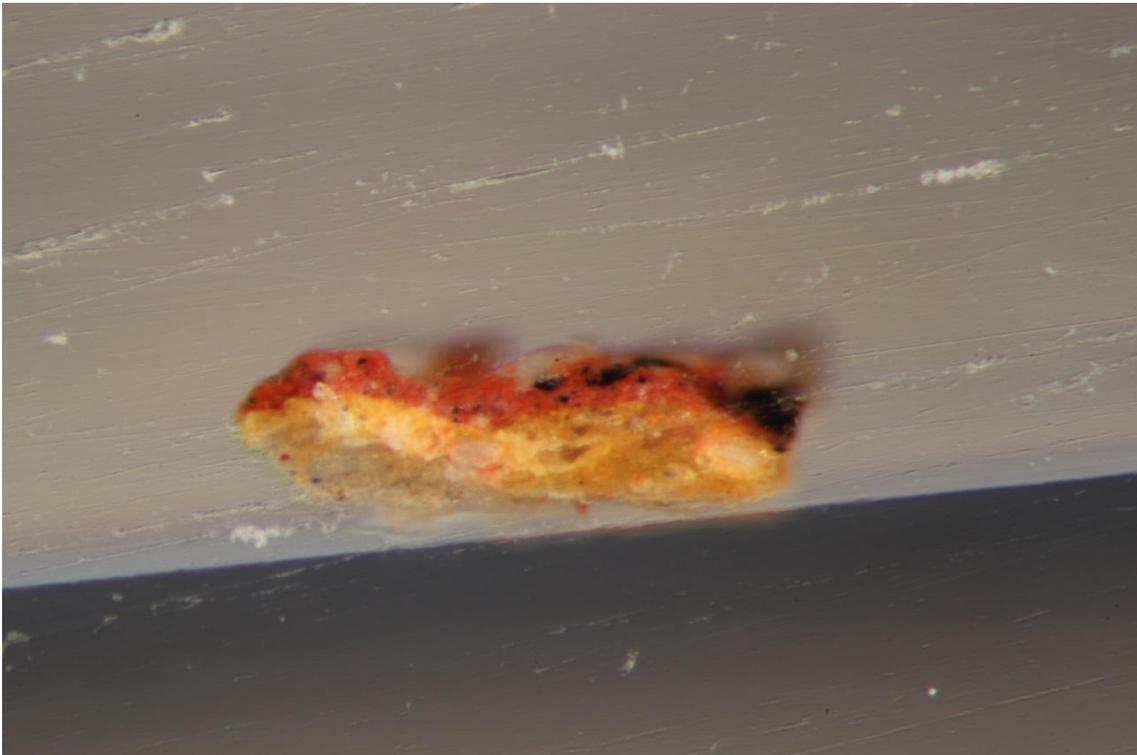
Straße	Thomästraße 7	
Kulturobjekt	Kath. Nikolaikapelle	
KLARA-ID	101103 (Wandmalerei)	
Autor	Katharina Heiling	
Aufnahmeart	digital	
Aufnahmedatum	01.07/ 09.07.2013	
Fotonummer/ Dateiname	101103MRR2013_07_09_169	
Beschreibung / Blickrichtung	Anschliff Probe P09 im Auflicht/Dunkelfeld, Vergrößerung 192fach

Bleimennige, z.T. verschwärzt liegt auf einer gelblichen Grundierung/Untermalung. Diese sieht aus wie in Probe P04, wo Bleiweiß, Mennige und Kaolin in einem Ölbindemittel analysiert wurde. Auch diese Probe vom Kapitell war ursprünglich vergoldet.

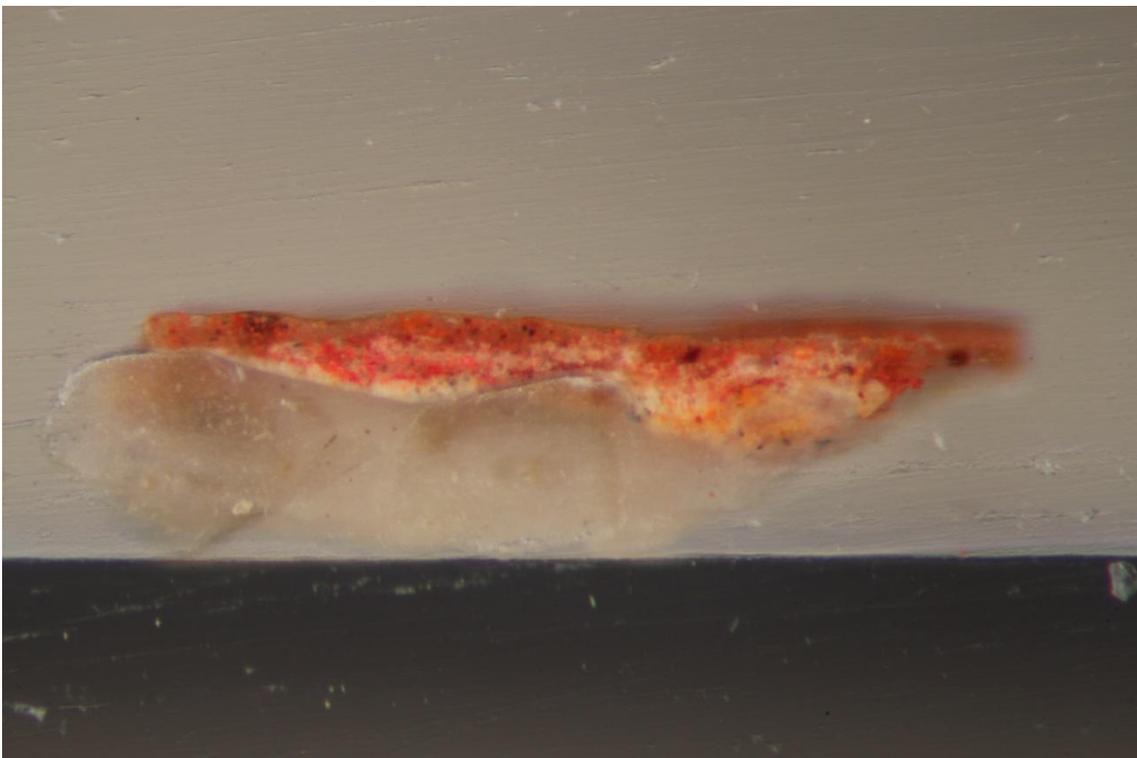
Straße	Thomästraße 7	
Kulturobjekt	Kath. Nikolaikapelle	
KLARA-ID	101103 (Wandmalerei)	
Autor	Katharina Heiling	
Aufnahmeart	digital	
Aufnahmedatum	01.07/ 09.07.2013	
Fotonummer/ Dateiname	101103MRR2013_07_09_170	
Beschreibung / Blickrichtung	Anschliff Probe P10 im Auflicht/Dunkelfeld, Vergrößerung 192fach

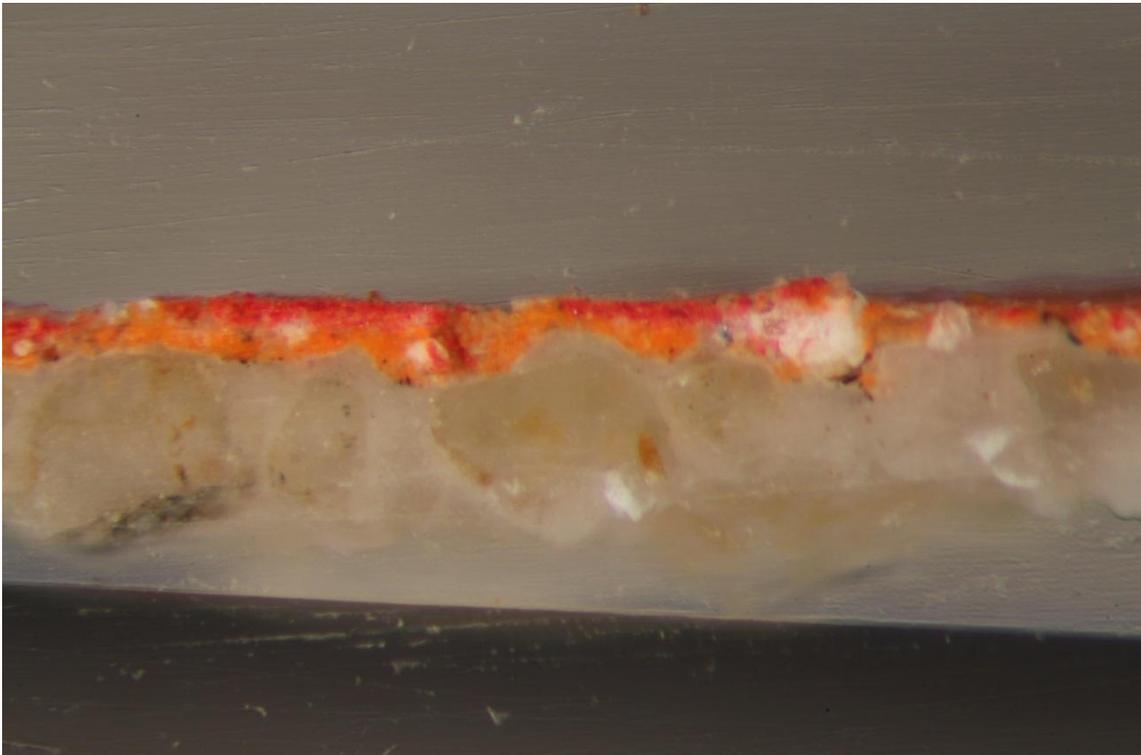
Straße	Thomästraße 7	
Kulturobjekt	Kath. Nikolaikapelle	
KLARA-ID	101103 (Wandmalerei)	
Autor	Katharina Heiling	
Aufnahmeart	digital	
Aufnahmedatum	01.07/ 09.07.2013	
Fotonummer/ Dateiname	101103MRR2013_07_09_171	
Beschreibung / Blickrichtung	Anschliff Probe P11 im Auflicht/Dunkelfeld, Vergrößerung 192fach

Zweilagige rote Farbschicht auf Kalkputz. Die untere orangerote Schicht besteht aus Mennige, die obere rote Schicht aus Zinnober und wenig Eisenoxidrot. (Analyse Jägers) Die Probe stammt vom Rot der mehrfarbig modellierten Säule.
