FOTODOKUMENTATION

| Kulturobjekt | Kath. Nikolaikapelle | |
| KLARA-ID | 101103 (Wandmalerei) | |
| Autor | Katharina Heiling | |

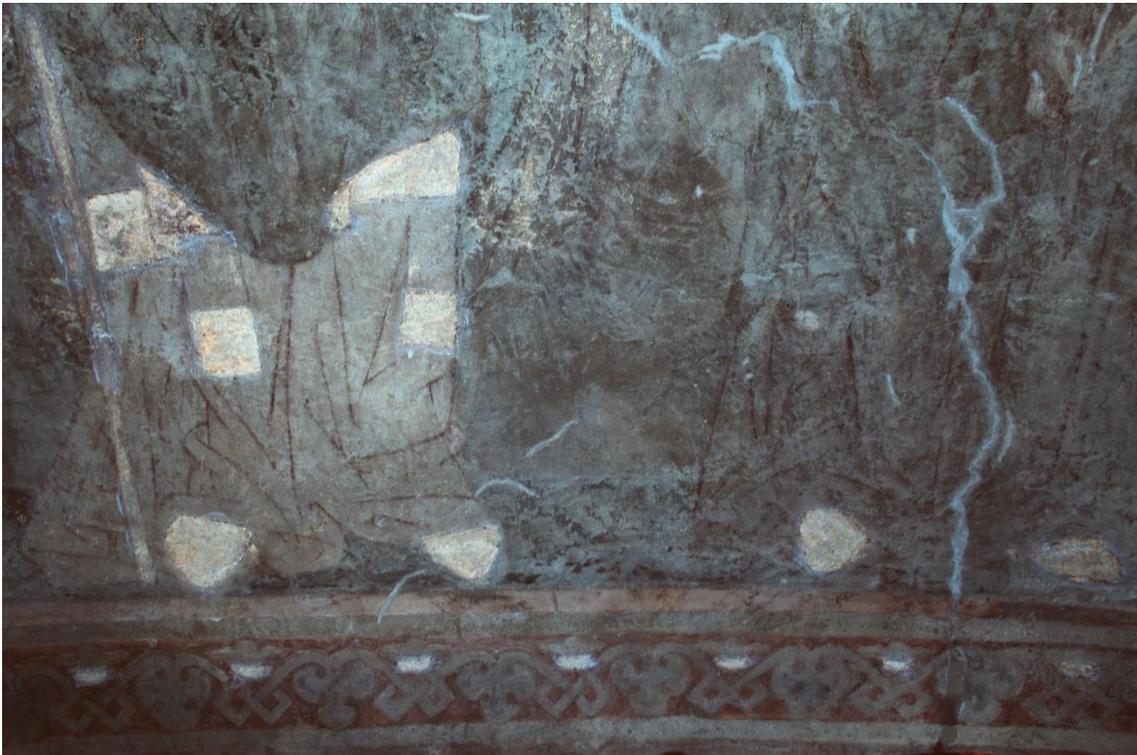
| Fotonummer/ Dateiname | 101103MRR2013_06_26_109 | |

| Beschreibung / Blickrichtung | Kalotte, linkes Bildfeld, unter Bildbereich, Gewänder, Füße und Ornamentband unter UV-Licht | |

Die ehemals vergoldeten Bereiche fluoreszieren hell durch das Anlegeöl. Auch Teile des Ornamentbandes war vergoldet.

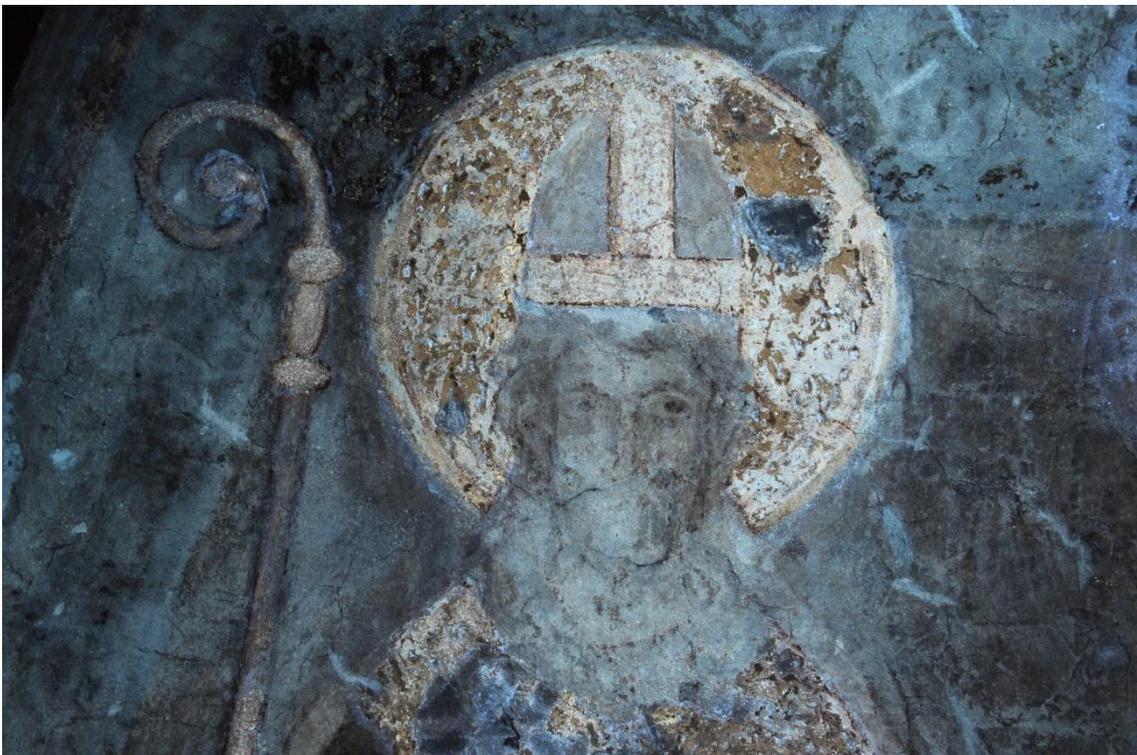
| Fotonummer/ Dateiname | 101103MRR2013_06_26_110 | |

| Beschreibung / Blickrichtung | Kalotte, linkes Bildfeld, Kopf von Bischof Nikolaus unter UV-Licht | |

Die Gesichtszüge sind unter UV-Licht wesentlich deutlicher zu erkennen, vor allem die Augenpartie. Die mit Ocker modellierten Schatten im Gesicht zeichnen sich dunkel ab. Die ehemals vergoldeten Bereiche fluoreszieren hell durch das Anlegeöl (Nimbus, Bischofsstab, Teil des Gewandes).

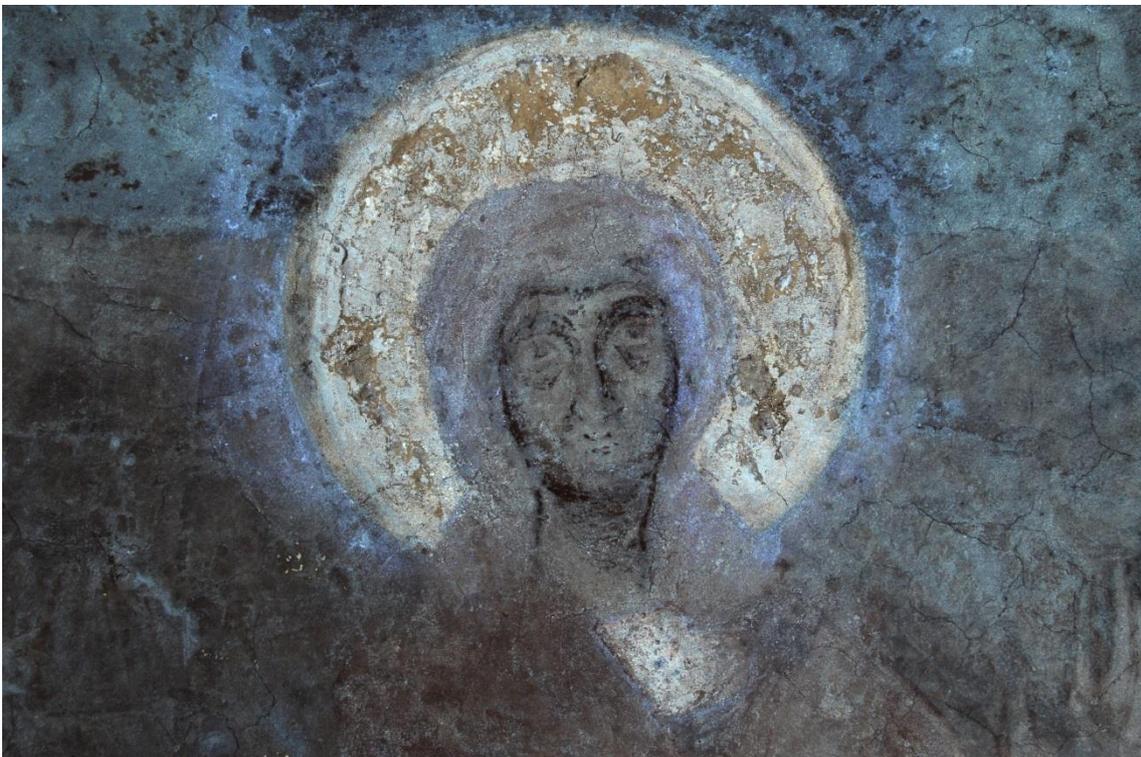
| Fotonummer/ Dateiname | 101103MRR2013_06_26_111 | |

| Beschreibung / Blickrichtung | Kalotte, linkes Bildfeld, Kopf der Maria unter UV-Licht | |

Die Gesichtszüge sind unter UV-Licht wesentlich deutlicher zu erkennen, vor allem die Augenpartie. Die mit Ocker modellierten Schatten im Gesicht zeichnen sich dunkel ab. Die ehemals vergoldeten Bereiche fluoreszieren hell gelblich durch das Anlegeöl (Nimbus).

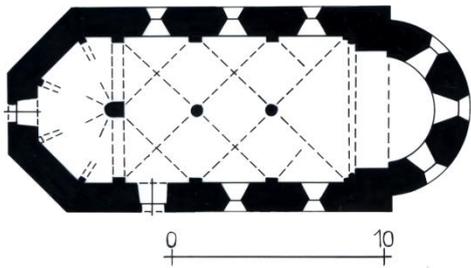
| Fotonummer/ Dateiname | 101103MRR2013_06_26_113 | |

| Beschreibung / Blickrichtung | Kalotte, thronender Christus in der Mandorla unter UV-Licht | |

Übersichtsaufnahme unter UV-Licht. Die ehemals vergoldeten Bereiche fluoreszieren hell gelblich durch das Anlegeöl.

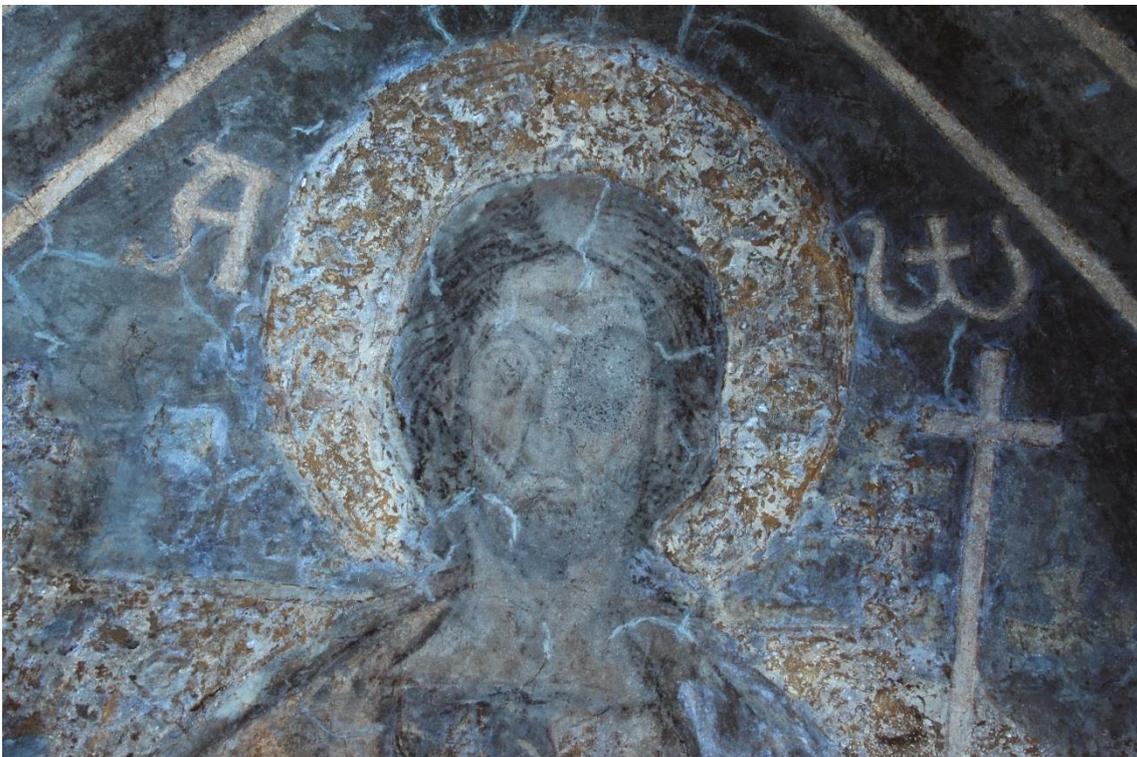
| Fotonummer/ Dateiname | 101103MRR2013_06_26_114 | |

| Beschreibung / Blickrichtung | Kalotte, thronender Christus, Detail des Kopfes unter UV-Licht | |

Die Gesichtszüge des Christus sind unter UV-Licht überhaupt noch abzulesen, im Auflicht nicht mehr, vgl. Aufnahme: 101103MRR2013_06_26_09. Die ehemals vergoldeten Bereiche fluoreszieren hell durch das Anlegeöl, so der Nimbus, Kreuzstab sowie (α und ω).

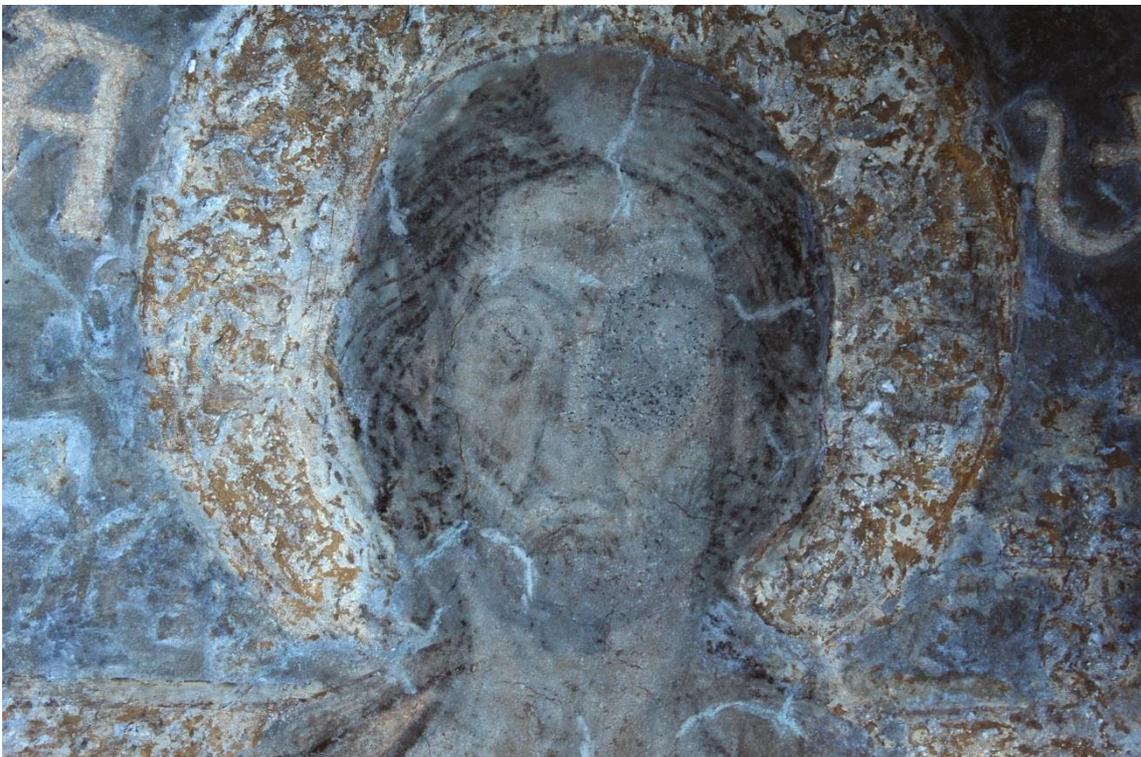
| Fotonummer/ Dateiname | 101103MRR2013_06_26_115 | |

| Beschreibung / Blickrichtung | Kalotte, thronender Christus, Detail des Gesichtes unter UV-Licht | |

Die Gesichtszüge des Christus sind unter UV-Licht überhaupt noch abzulesen, im Auflicht nicht mehr, vgl. Aufnahme: 101103MRR2013_06_26_09.

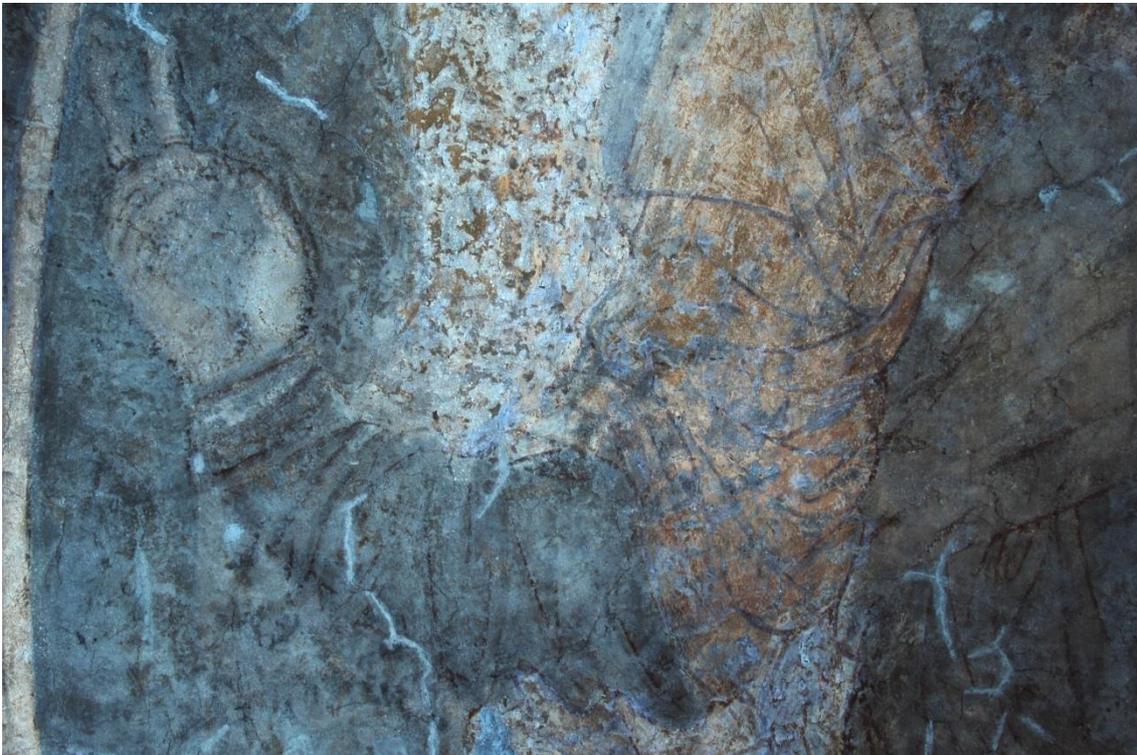
| Fotonummer/ Dateiname | 101103MRR2013_06_26_116 | |

| Beschreibung / Blickrichtung | Kalotte, thronender Christus, Detail der rechten, segnenden Hand unter UV-Licht | |

Die Hand ist unter UV-Licht deutlicher abzulesen als unter Auflicht, vgl. Aufnahme:
101103MRR2013_06_26_09.

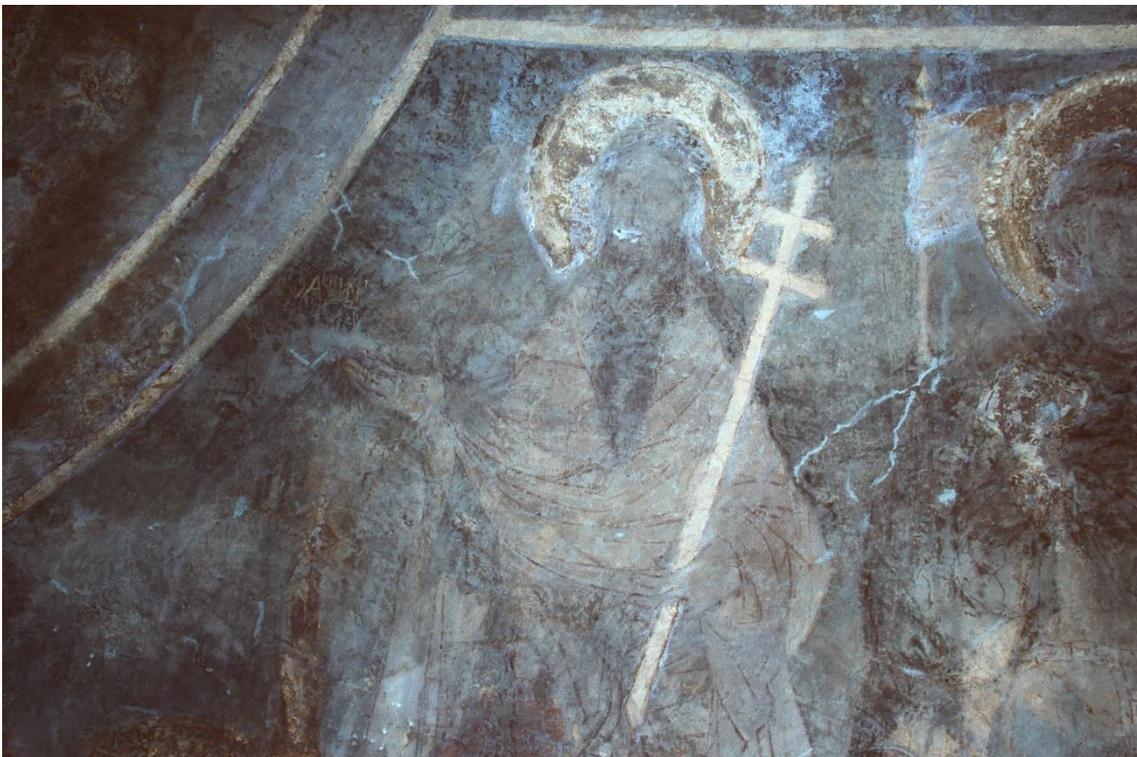
| Fotonummer/ Dateiname | 101103MRR2013_06_26_117 | |

| Beschreibung / Blickrichtung | Kalotte, rechtes Bildfeld, Figur des Johannes des Täufers unter UV-Licht | |

Im UV-Licht ist wieder zu erkennen, dass Johannes der Täufer einen langen Bart hatte. Auch die Gesichtszüge sind noch zu erahnen, im Gegensatz zur Auflichtaufnahme, vgl. Foto: 101103MRR2013_06_26_02.

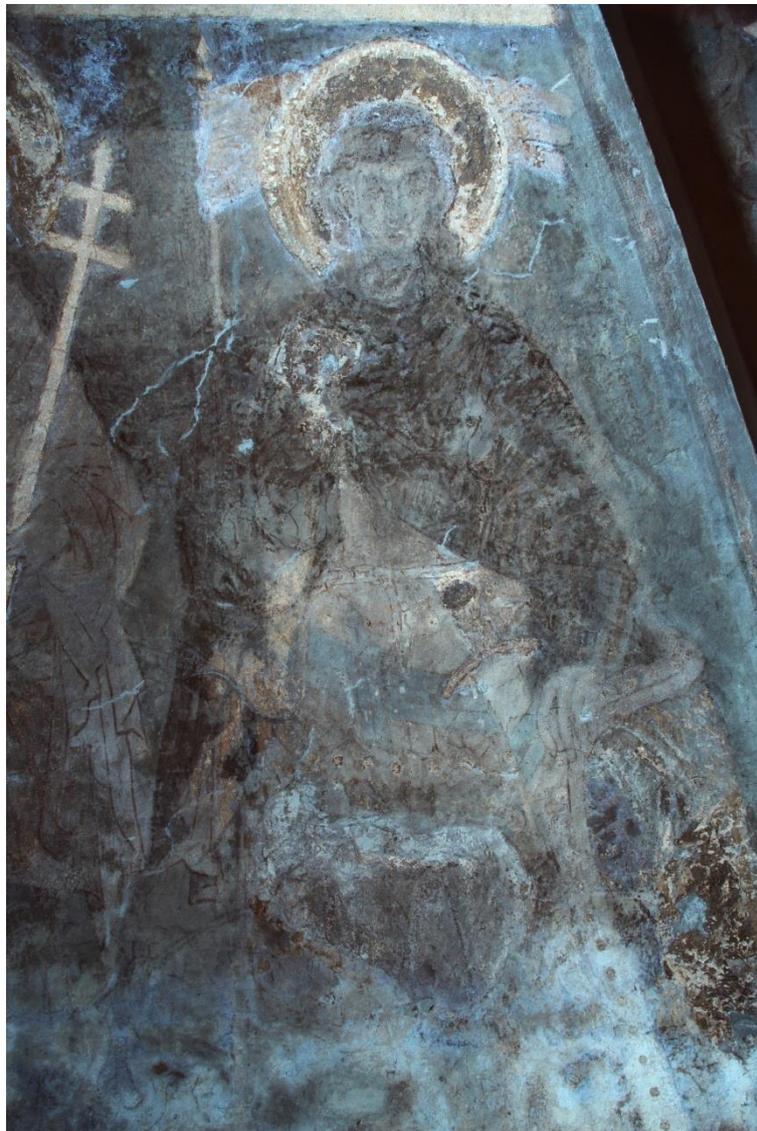
| Fotonummer/ Dateiname | 101103MRR2013_06_26_118 | |

| Beschreibung / Blickrichtung | Kalotte, rechtes Bildfeld, Figur des Patroklos unter UV-Licht | |

Im UV-Licht ist zu erkennen, dass es sich bei Patroklos um einen jungen Mann handelt, da sich die Gesichtszüge wieder abzeichnen, im Gegensatz zur Auflichtaufnahme, vgl. Foto: 101103MRR2013_06_26_02. Die vergoldeten Punkte der Rüstung sowie der Nimbus fluoreszieren hell.

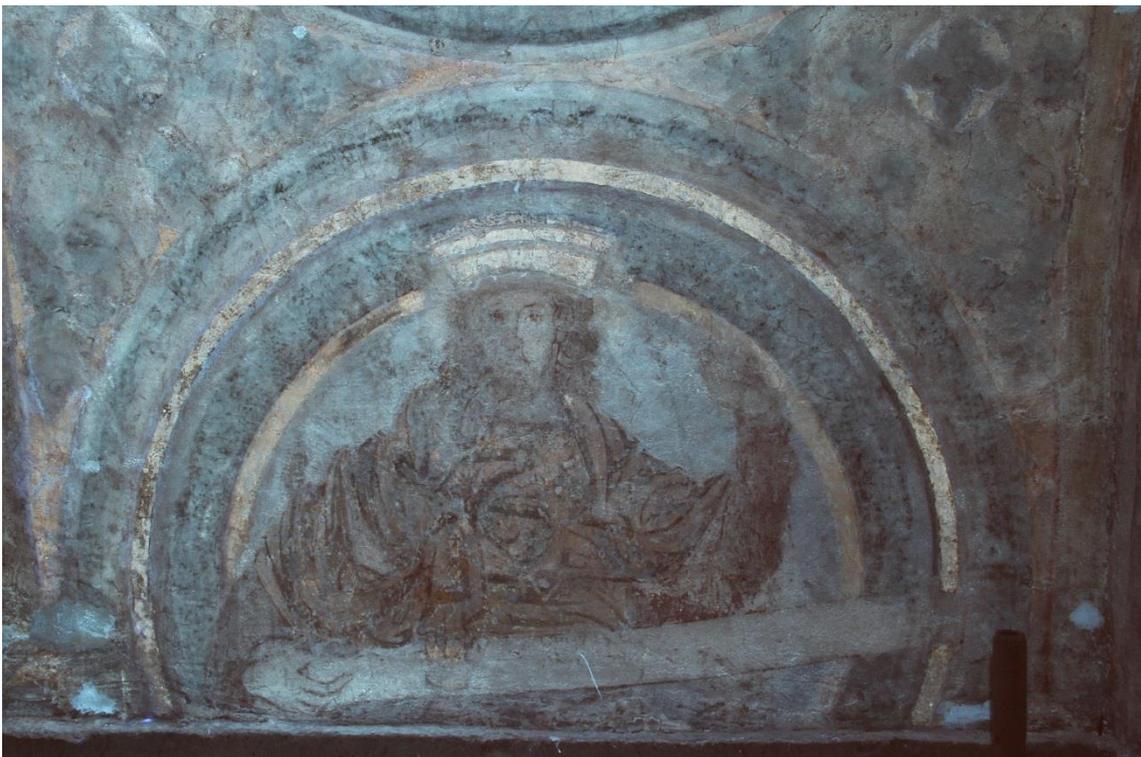
| Fotonummer/ Dateiname | 101103MRR2013_06_26_119 | |

| Beschreibung / Blickrichtung | Tonne, erstes Medaillon von Nord, König Salomo | |

Die ehemals vergoldeten Bereiche des Medaillons zeichnen sich unter UV-Licht hell ab.

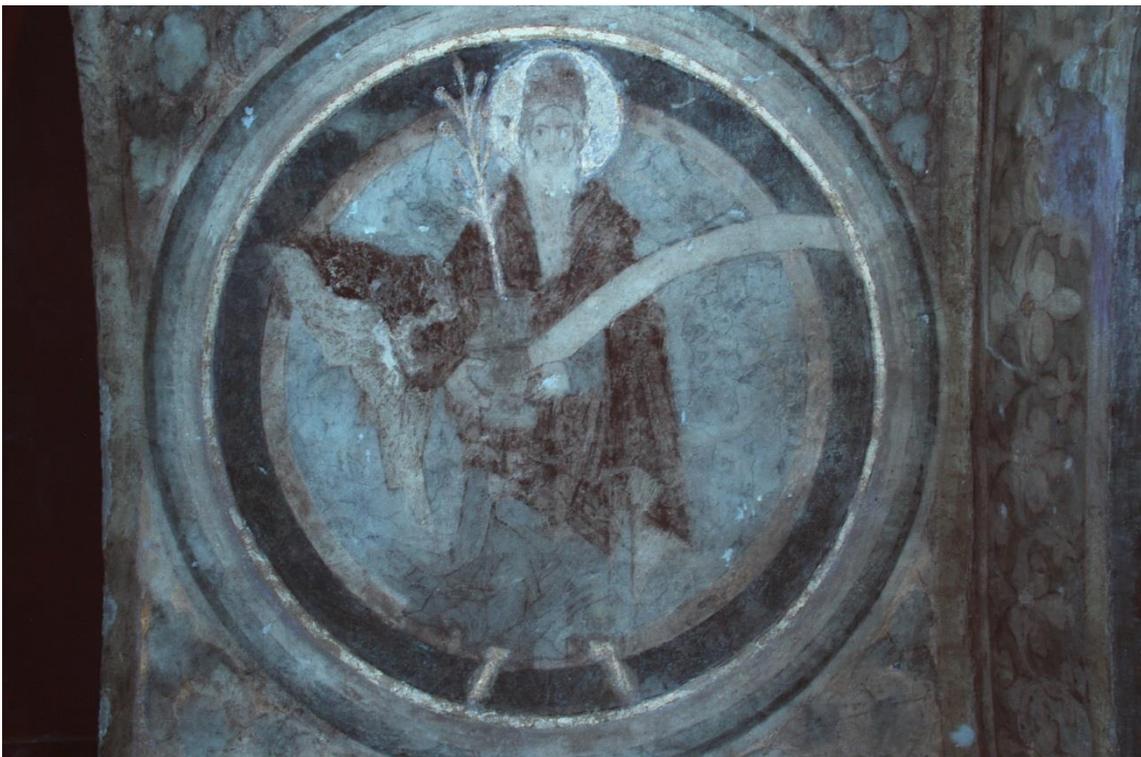
| Fotonummer/ Dateiname | 101103MRR2013_06_26_120 | |

| Beschreibung / Blickrichtung | Tonne, zweites Medaillon von Nord, Aaron | |

Die ehemals vergoldeten Bereiche des Medaillons zeichnen sich unter UV-Licht hell ab.

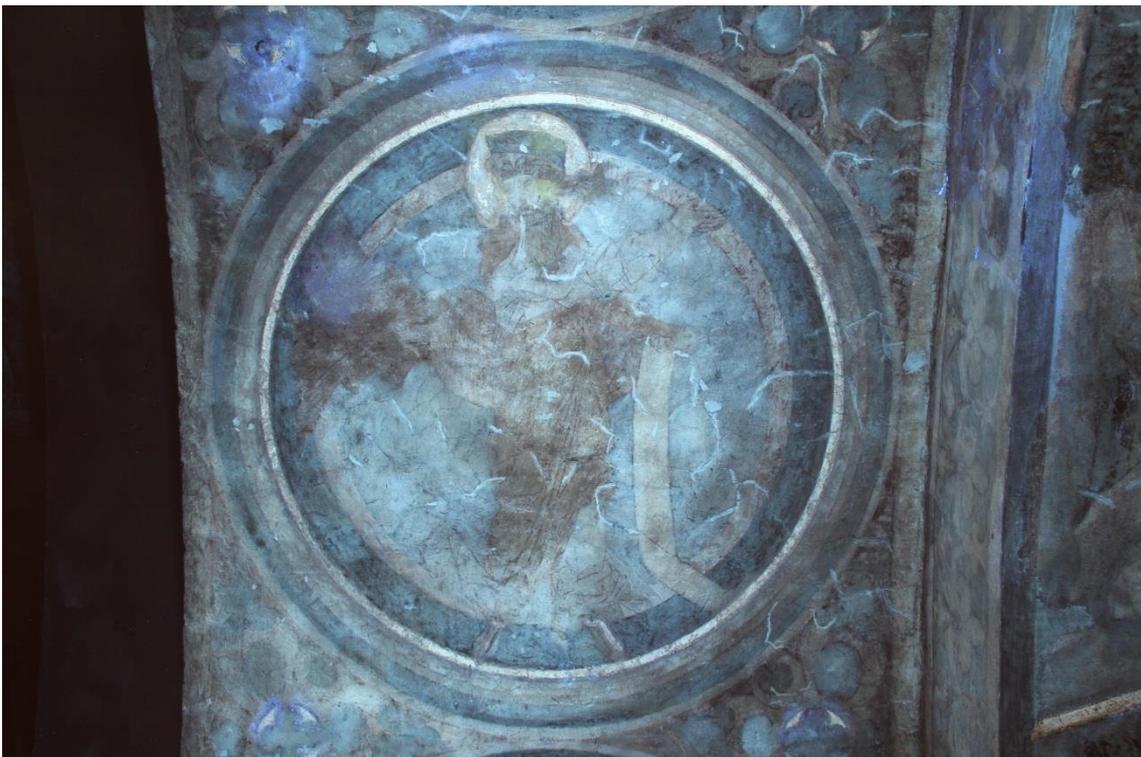
| Fotonummer/ Dateiname | 101103MRR2013_06_26_121 | |

| Beschreibung / Blickrichtung | Tonne, drittes Medaillon von Nord, Jeremias | |

Die ehemals vergoldeten Bereiche des Medaillons zeichnen sich unter UV-Licht hell gelblich ab. Risskittungen zeichnen sich als hell bläuliche Linien ab.

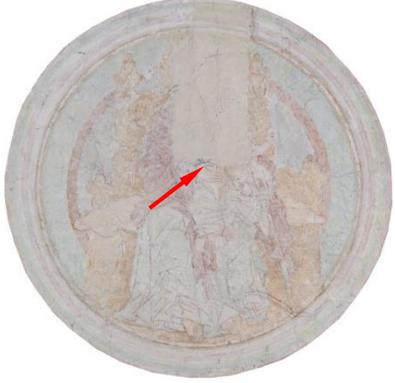
| Fotonummer/ Dateiname | 101103MRR2013_06_26_122 | |

| Beschreibung / Blickrichtung | Tonne, Medaillon im Tonnenscheitel (4. von Nord), Maria mit dem Jesuskind | |

Die ehemals vergoldeten Bereiche des Medaillons zeichnen sich unter UV-Licht hell gelblich ab, so der Thron, Nimbus und Begleitstreifen des Medaillons. Risskittungen zeichnen sich als hell bläuliche Linien ab.

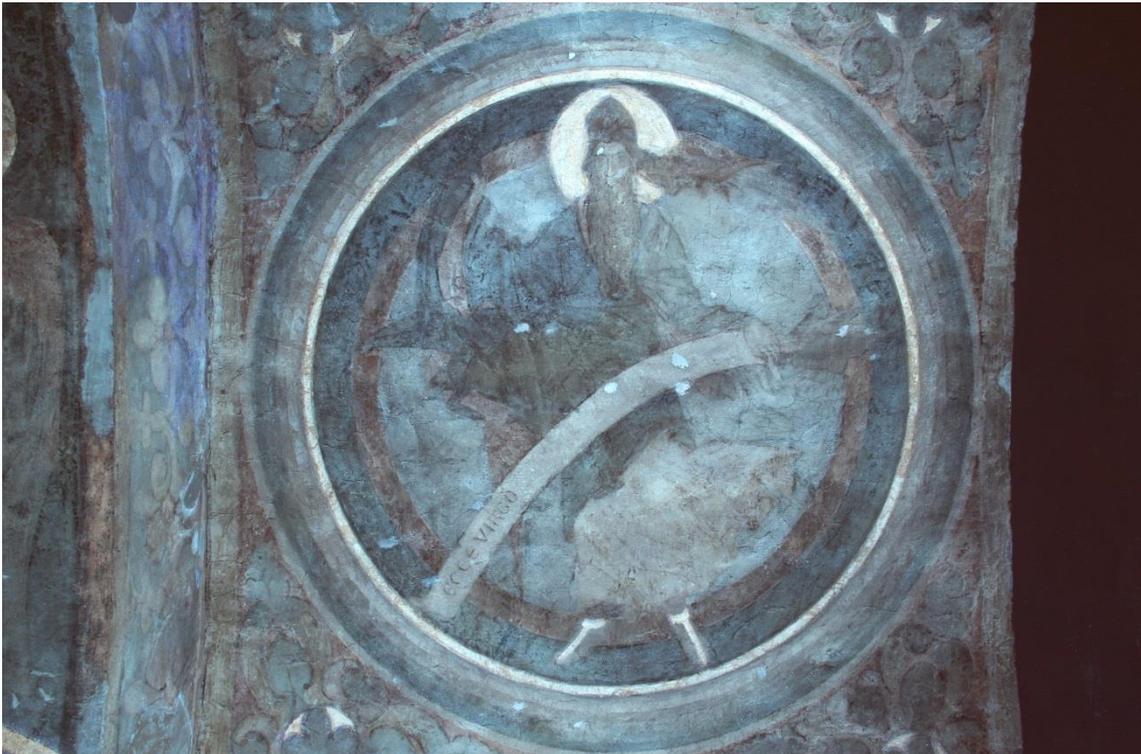
| Fotonummer/ Dateiname | 101103MRR2013_06_26_123 | |

| Beschreibung / Blickrichtung | Tonne, fünftes Medaillon von Nord, Jesaja | |

Die ehemals vergoldeten Bereiche des Medaillons zeichnen sich unter UV-Licht hell gelblich ab, so der Nimbus, Bereiche an den Schuhe sowie ein Begleitstreifen des Medaillons. Kittungen zeichnen sich als hell bläuliche Flecken ab.

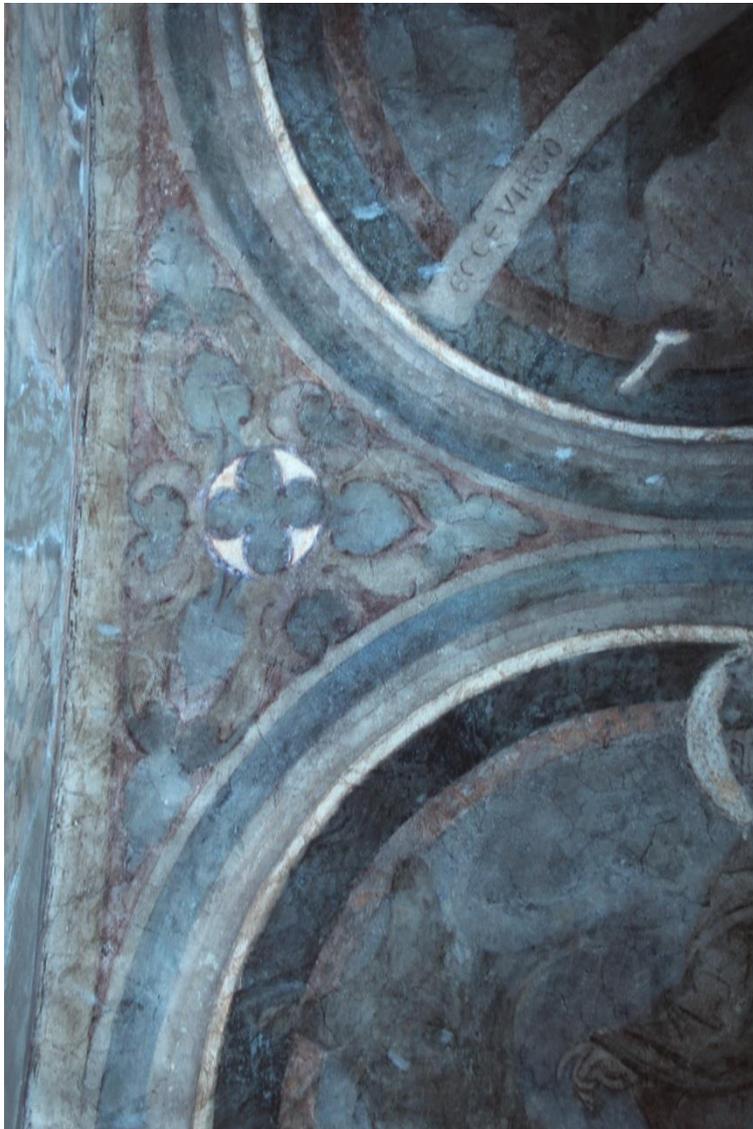
| Fotonummer/ Dateiname | 101103MRR2013_06_26_122 | |

| Beschreibung / Blickrichtung | Tonne, Zwickel zwischen dem fünftem und sechsten Medaillon von Nord, Ornament | |

Der Hintergrund des Vierpasses in der Mitte des Ornaments war vergoldet.

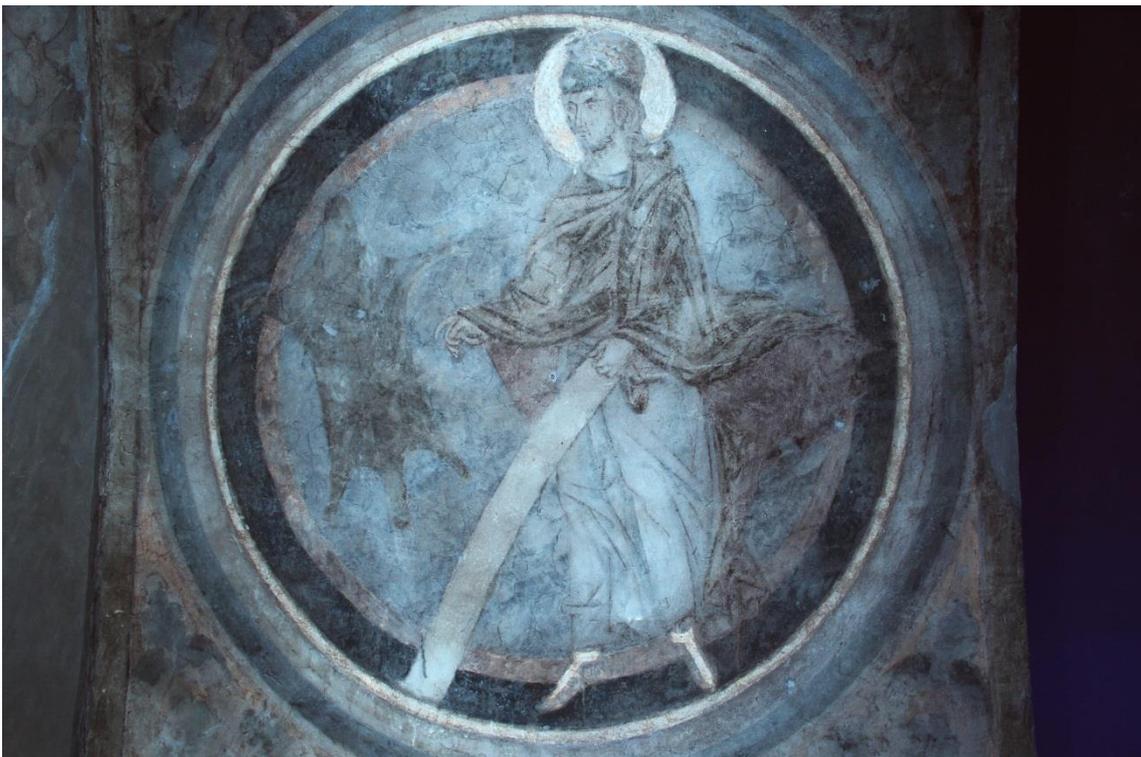
| Fotonummer/ Dateiname | 101103MRR2013_06_26_125 | |

| Beschreibung / Blickrichtung | Tonne, sechstes Medaillon von Nord, Gideon | |

Die ehemals vergoldeten Bereiche des Medaillons zeichnen sich unter UV-Licht hell gelblich ab, so der Nimbus, Bereiche der Füße und Begleitstreifen des Medaillons.

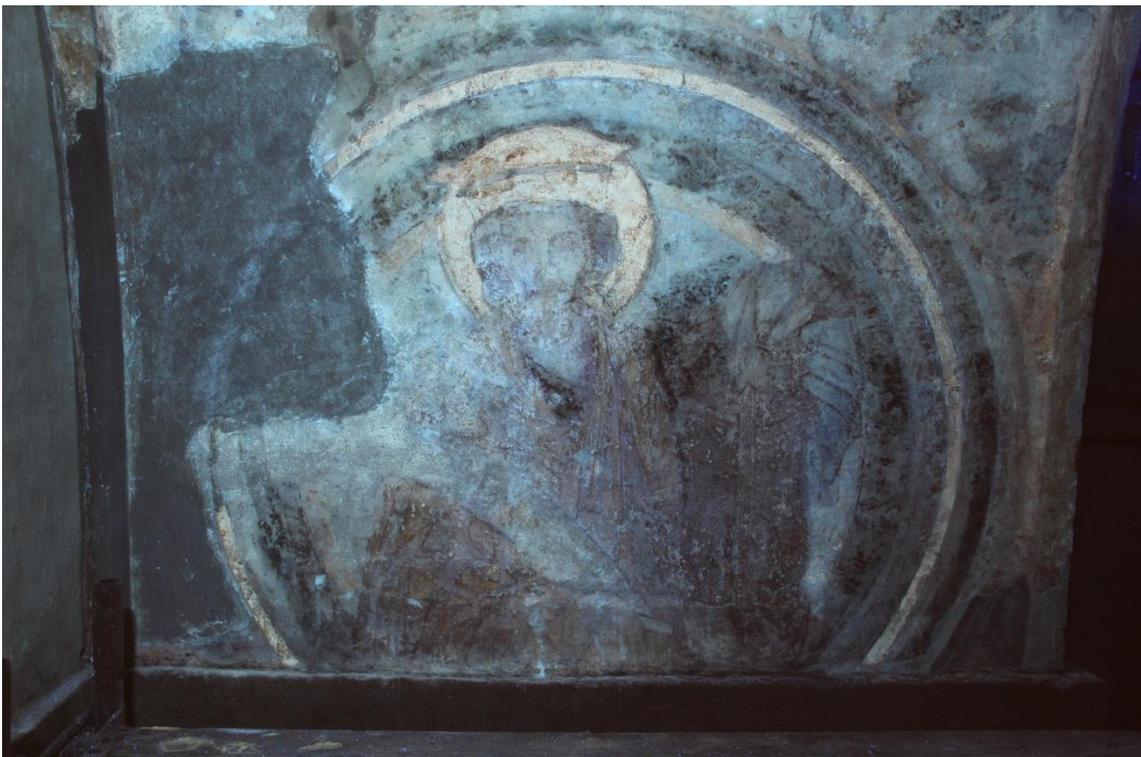
| Fotonummer/ Dateiname | 101103MRR2013_06_26_126 | |

| Beschreibung / Blickrichtung | Tonne, siebtes Medaillon von Nord, König David | |

Die ehemals vergoldeten Bereiche des Medaillons zeichnen sich unter UV-Licht hell gelblich ab, so der Nimbus und Begleitstreifen des Medaillons. Eine große Kittung zeichnet sich dunkel ab.
