## FOTODOKUMENTATION

| Kulturobjekt | Kath. Nikolaikapelle | |
| KLARA-ID | 101103 (Wandmalerei) | |

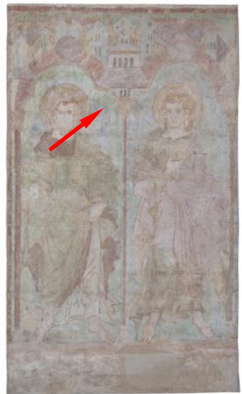
| Fotonummer/<br>Dateiname | 101103MRR2013_06_26_127 | |

| Beschreibung /<br>Blickrichtung | Nördliches Bildfeld der<br>Vorchorjochwand, Architektur und<br>Köpfe der 1. und 2. Apostel unter UV-<br>Licht | |

Die ehemals vergoldeten Bereiche der Architektur sowie der Nimben fluoreszieren hell gelblich. Im Randbereich ist stellenweise eine hell bläuliche Fluoreszenz festzustellen. Dies sind wahrscheinlich Reste des Verdickungsmittels vom Abbeizer, mit dem die Vergoldung des 19. Jh. entfernt wurde.

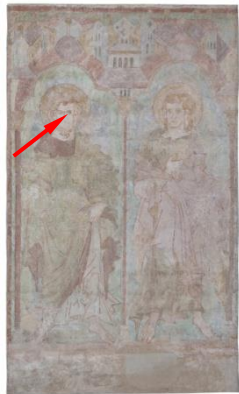
| Fotonummer/<br>Dateiname | 101103MRR2013_06_26_128 | |

| Beschreibung /<br>Blickrichtung | Nördliches Bildfeld der<br>Vorchorjochwand, Kopf des 1.<br>Apostels von Nord unter UV-Licht | |

Der ehemals vergoldete Nimbus fluoresziert hell gelblich. Im Randbereich des Nimbus ist eine bläuliche Fluoreszenz festzustellen. Dies sind wahrscheinlich Reste des Verdickungsmittels vom Abbeizer, mit dem die Vergoldung des 19. Jh. entfernt wurde.

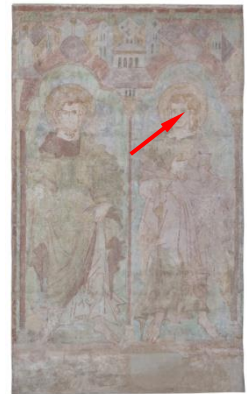
| Fotonummer/<br>Dateiname | 101103MRR2013_06_26_129 | |

| Beschreibung /<br>Blickrichtung | Nördliches Bildfeld der<br>Vorchorjochwand, | |

Der ehemals vergoldete Nimbus sowie der Arkadenbogen fluoreszieren hell gelblich. Im Randbereich des Nimbus ist eine bläuliche Fluoreszenz festzustellen. Dies sind wahrscheinlich Reste des Verdickungsmittels vom Abbeizer, mit dem die Vergoldung des 19. Jh. entfernt wurde.

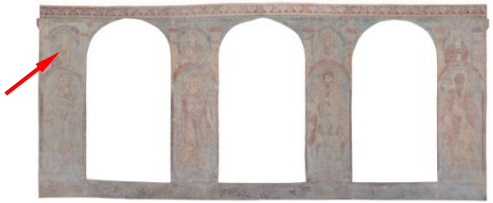
| Fotonummer/<br>Dateiname | 101103MRR2013_06_26_130 | |

| Beschreibung /<br>Blickrichtung | Apsiswand, Tugend über dem 3. Apostel von Nord unter UV-Licht | |

Die ehemals vergoldeten Bereiche fluoreszieren hell gelblich. Im Bereich des Nimbus und Arkadenbogens ist auch eine bläuliche Fluoreszenz festzustellen. Dabei handelt es sich wahrscheinlich Reste des Verdickungsmittels vom Abbeizer, mit dem die Vergoldung des 19. Jh. entfernt wurde. Der gut erhaltene Ärmel zeichnet sich durch eine hell rötliche Fluoreszenz ab, vgl. Aufnahme: 101103MRR2013\_06\_19\_46/47.

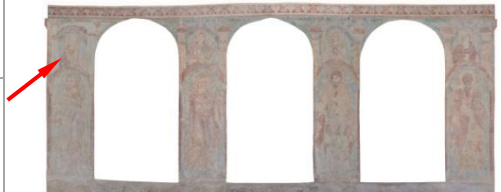
| Fotonummer/<br>Dateiname | 101103MRR2013_06_26_131 | |

| Beschreibung /<br>Blickrichtung | Apsiswand, Tugend über dem 3. Apostel von Nord, Detail des Ärmels unter UV-Licht | |

Der gut erhaltene Ärmel zeichnet sich durch eine hell rötliche Fluoreszenz ab, vgl. Aufnahme: 101103MRR2013\_06\_19\_46/47. Auch das gut erhaltene Gewand des Petrus (Laibung Ost) zeigt dieselbe Fluoreszenz. Es könnte an der Ausmischung des Rottones mit Bleiweiß liegen, nachgewiesen im Gewand des Nikolaus auf dem Bildfeld der Südwand. Bleiweiß zeigt unter UV eine rosabräunliche Fluoreszenz.

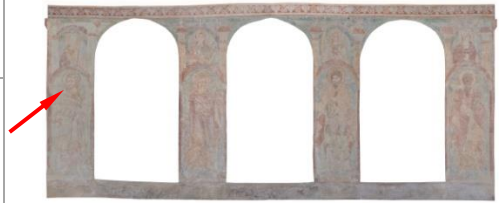
| Fotonummer/<br>Dateiname | 101103MRR2013_06_26_132 | |

| Beschreibung /<br>Blickrichtung | Apsiswand, Kopf des 3. Apostels von Nord unter UV-Licht | |

Die ehemals vergoldeten Bereiche fluoreszieren hell gelblich. Im Bereich des Nimbus und Arkadenbogens ist auch eine bläuliche Fluoreszenz festzustellen. Dabei handelt es sich wahrscheinlich Reste des Verdickungsmittels vom Abbeizer, mit dem die Vergoldung des 19. Jh. entfernt wurde. Vgl. Aufnahme: 101103MRR2013\_06\_19\_48.

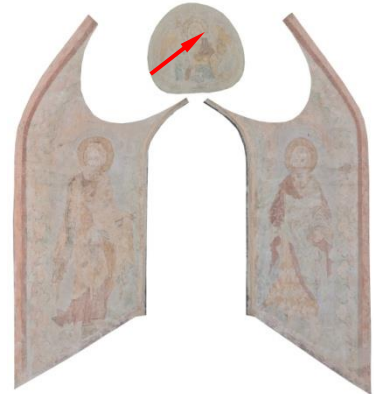
| Fotonummer/<br>Dateiname | 101103MRR2013_06_26_133 | |

| Beschreibung /<br>Blickrichtung | Fensterlaibung Nord, Medaillon mit<br>Engel unter UV-Licht | |

Die ehemals vergoldeten Bereiche fluoreszieren hell gelblich. Vgl. Aufnahme:  
101103MRR2013\_06\_20\_57.

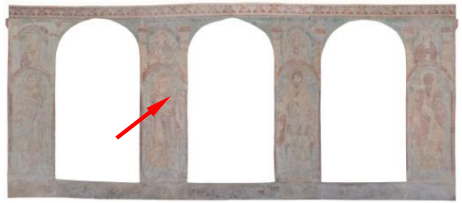
| Fotonummer/<br>Dateiname | 101103MRR2013_06_26_134 | |

| Beschreibung /<br>Blickrichtung | Apsiswand, 6. Apostel von Nord | |

Die ehemals vergoldeten Bereiche fluoreszieren hell gelblich. Im Bereich des Nimbus, des Arkadenbogens und des Kapitells ist auch eine bläuliche Fluoreszenz festzustellen. Dabei handelt es sich wahrscheinlich Reste des Verdickungsmittels vom Abbeizer, mit dem die Vergoldung des 19. Jh. entfernt wurde. Der Faltenwurf des Gewandes tritt unter UV-Licht deutlicher hervor.

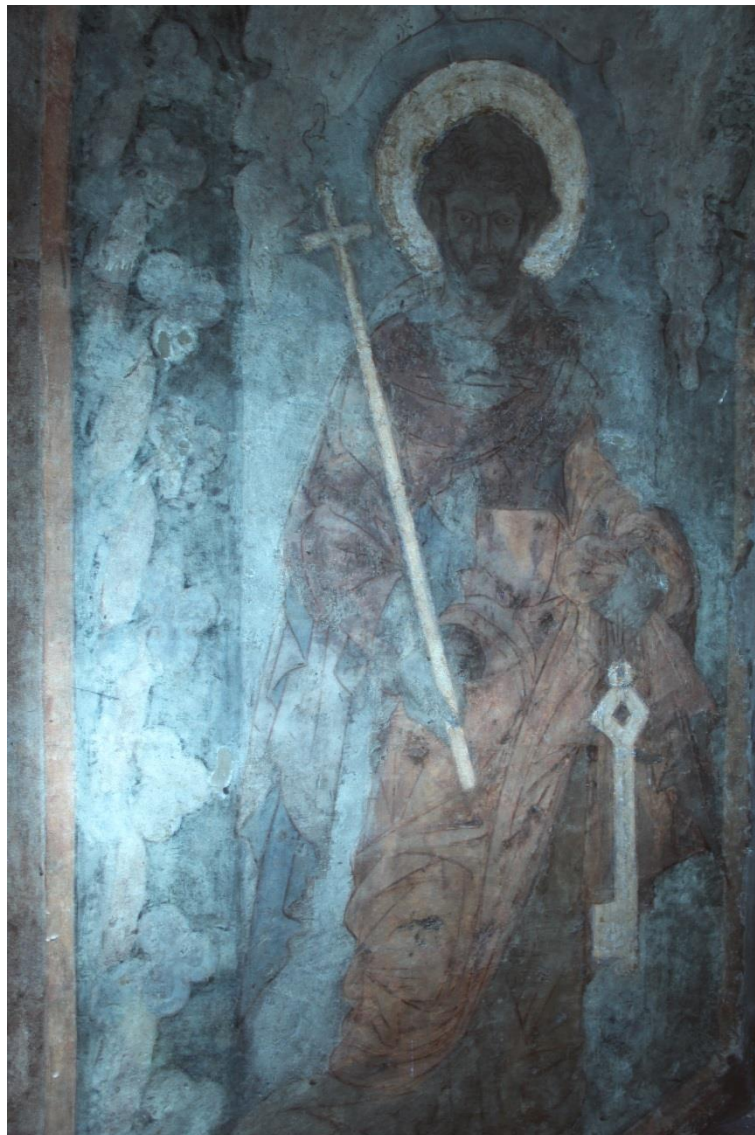
| Fotonummer/<br>Dateiname | 101103MRR2013_06_27_135 | |

| Beschreibung /<br>Blickrichtung | Fensterlaibung Ost, 7. Apostel von Nord (Petrus) unter UV-Licht | |

Das gut erhaltene Gewand sowie die Säule zeichnen sich durch eine hell rötliche Fluoreszenz ab, vgl. Aufnahme: 101103MRR2013\_06\_20\_64. Es könnte an der Ausmischung des Rottones mit Bleiweiß liegen, nachgewiesen am Gewand des Nikolaus. Bleiweiß zeigt unter UV eine rosabräunliche Fluoreszenz. Ehemals vergoldete Bereiche wie Nimbus, Kirchenschlüssel sowie Kreuzstab fluoreszieren hell gelblich.

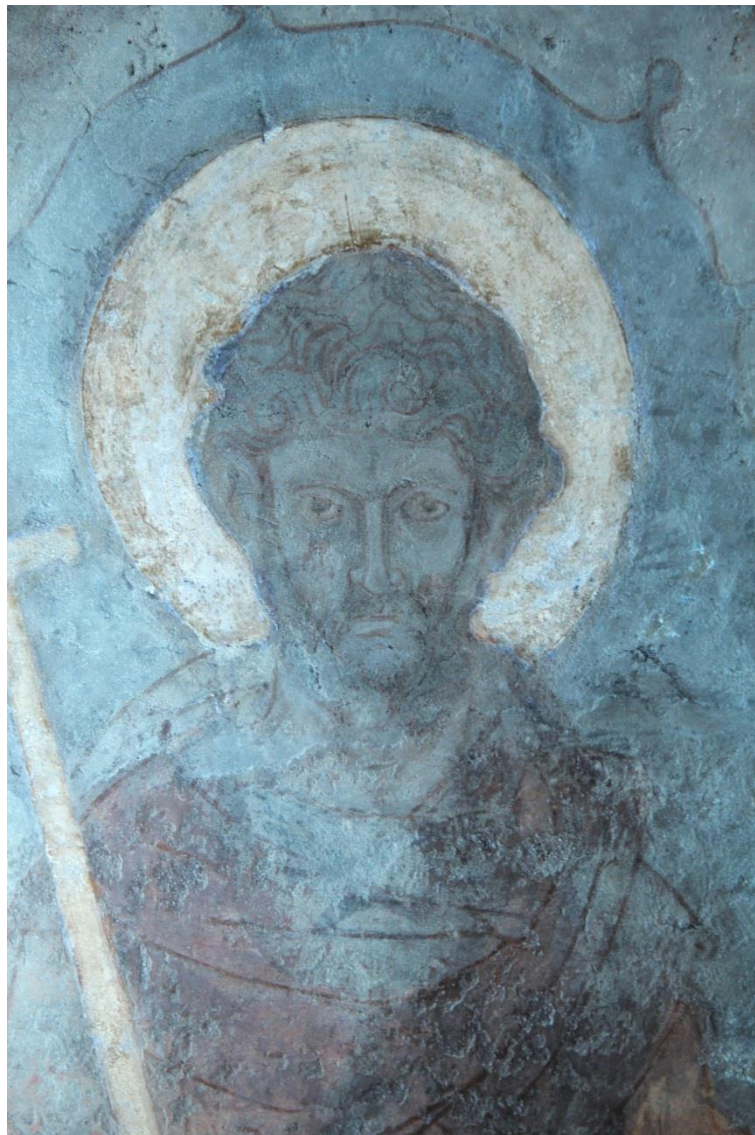
| Fotonummer/<br>Dateiname | 101103MRR2013_06_27_136 | |

| Beschreibung /<br>Blickrichtung | Fensterlaibung Ost, 7. Apostel von Nord (Petrus), Detail des Kopfes. | |

Ehemals vergoldete Bereiche wie Nimbus und Kreuzstab fluoreszieren hell gelblich. Die Gesichtskonturen sind im Auflicht besser zu erkennen (vgl. Foto: 101103MRR2013\_06\_20\_63)

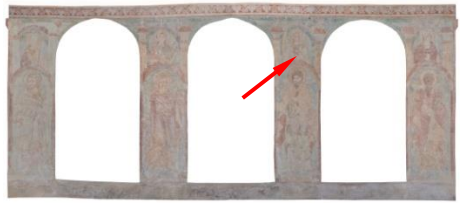
| Fotonummer/<br>Dateiname | 101103MRR2013_06_27_137 | |

| Beschreibung /<br>Blickrichtung | Apsiswand, 9. Apostel von Nord und<br>Tugend unter UV-Licht | |

Ehemals vergoldete Bereiche fluoreszieren hell gelblich. Der rote Begleitstreifen an der Oberseite der Fensterlaibung fluoresziert hell rötlich. Im Bereich des Nimbus, Arkadenbogens und Kapitells sind auch bläuliche Floreszenzen festzustellen. Dabei handelt es sich wahrscheinlich Reste des Verdickungsmittels vom Abbeizer, mit dem die Vergoldung des 19. Jh. entfernt wurde.

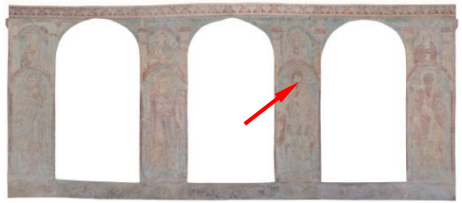
| Fotonummer/<br>Dateiname | 101103MRR2013_06_27_138 | |

| Beschreibung /<br>Blickrichtung | Apsiswand, 9. Apostel von Nord unter UV-Licht, Detail des Kopfes | |

Ehemals vergoldete Bereiche wie Nimbus und Kreuzstab fluoreszieren hell gelblich. Die Gesichtskonturen sind im Auflicht besser zu erkennen (vgl. Foto: 101103MRR2013\_06\_20\_70).

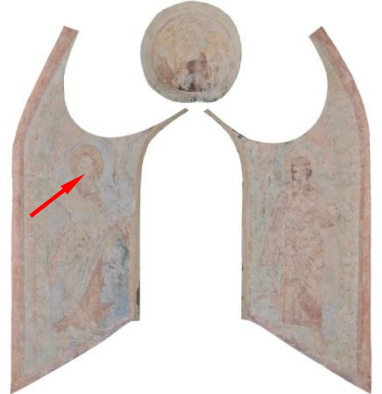
| Fotonummer/<br>Dateiname | 101103MRR2013_06_27_139 | |

| Beschreibung /<br>Blickrichtung | Fensterlaibung Süd, 10. Apostel von Nord unter UV-Licht, Detail des Kopfes | |

Der ehemals vergoldete Nimbus fluoresziert hell gelblich. Die Gesichtskonturen sind hier besser zu erkennen als im Auflicht, da sich die ockerfarbenen Modellierungen unter UV-Licht dunkel darstellen (vgl. Foto: 101103MRR2013\_06\_24\_74). Im Randbereich des Nimbus ist eine bläuliche Floreszenz festzustellen. Dabei handelt es sich wahrscheinlich Reste des Verdickungsmittels vom Abbeizer, mit dem die Vergoldung des 19. Jh. entfernt wurde.

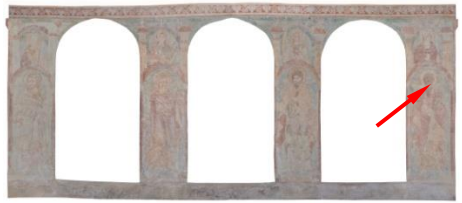
| Fotonummer/<br>Dateiname | 101103MRR2013_06_27_140 | |

| Beschreibung /<br>Blickrichtung | Apsiswand, 12. Apostel von Nord<br>unter UV-Licht | |

Die Augäpfel sind unter UV-Licht noch zu erkennen (vgl. Foto: 101103MRR2013\_06\_20\_86. Das Gewand fluoresziert leicht rötlich.

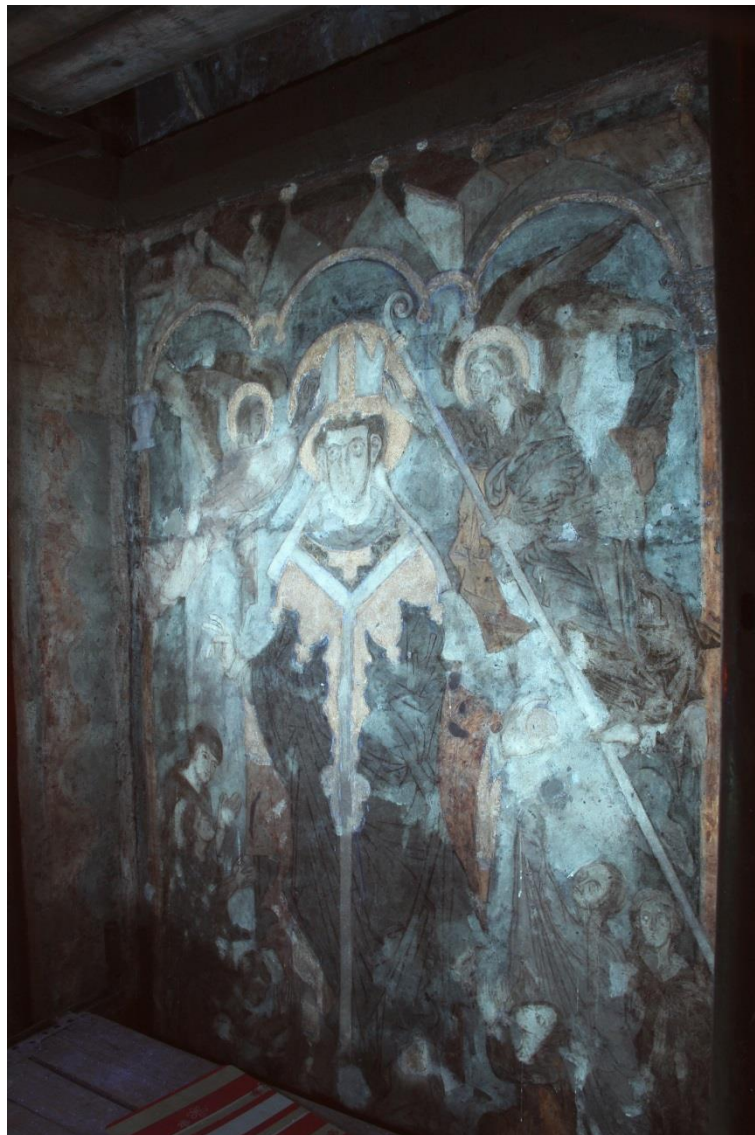
| Fotonummer/<br>Dateiname | 101103MRR2013_06_27_141 | |

| Beschreibung /<br>Blickrichtung | Südliches Bildfeld der<br>Vorchorjochwand, Gesamtaufnahme<br>schräg von Westen unter UV-Licht | |

Ehemals vergoldete Bildpartien fluoreszieren hell gelblich. Bereiche mit stark abgewitterter Putzoberfläche zeichnen sich hell ab.

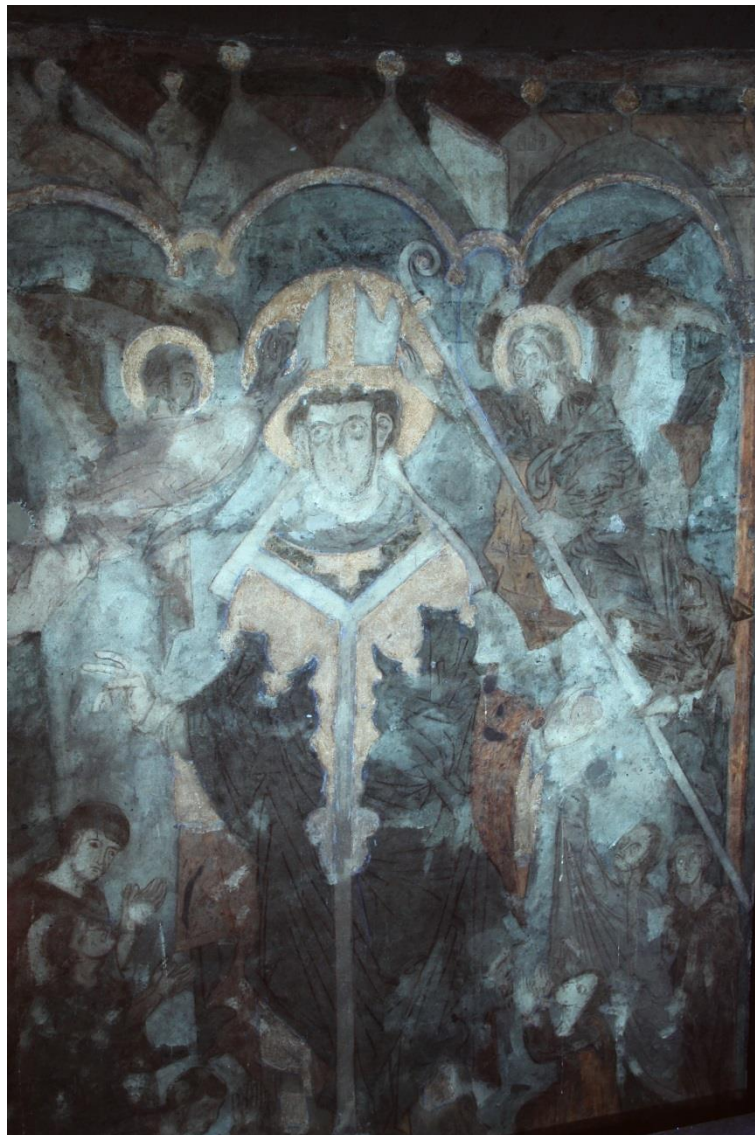
| Fotonummer/<br>Dateiname | 101103MRR2013_06_27_142 | |

| Beschreibung /<br>Blickrichtung | Südliches Bildfeld der<br>Vorchorjochwand, Gesamtaufnahme<br>unter UV-Licht | |

Ehemals vergoldete Bildpartien fluoreszieren hell gelblich. Bereiche mit stark abgewitterter Putzoberfläche zeichnen sich hell ab. Das rote Obergewand des Nikolaus (in P10 nachgewiesen: Bleiweiß, Zinnober und wenig Eisenoxidrot) fluoresziert hell rötlich.

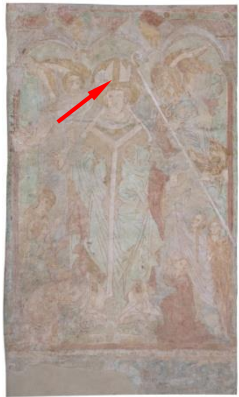
| Fotonummer/<br>Dateiname | 101103MRR2013_06_27_143 | |

| Beschreibung /<br>Blickrichtung | Südliches Bildfeld der<br>Vorchorjochwand, Bischof Nikolaus<br>und umgebende Engel | |

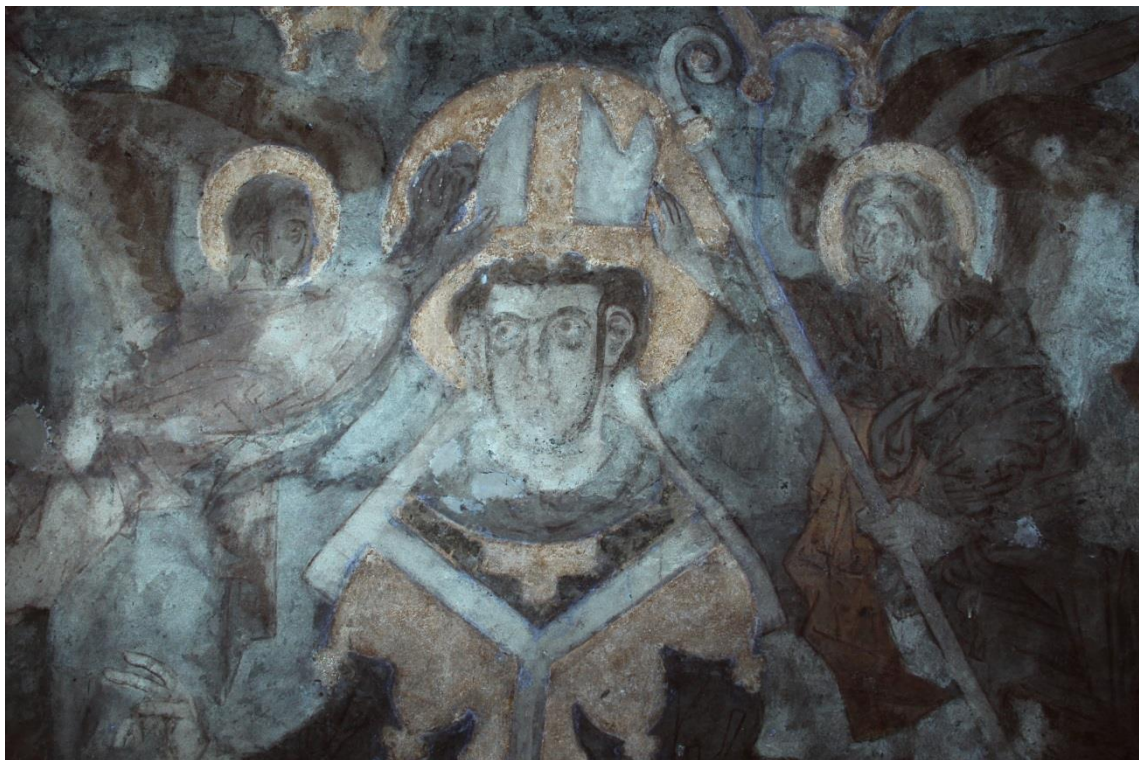
Ehemals vergoldete Bildpartien fluoreszieren hell gelblich.

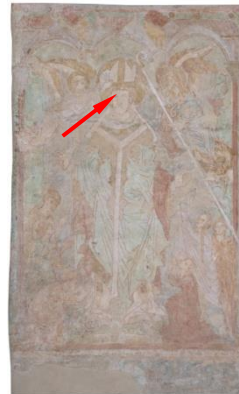
| Fotonummer/<br>Dateiname | 101103MRR2013_06_27_144 | |

| Beschreibung /<br>Blickrichtung | Südliches Bildfeld der<br>Vorchorjochwand, Gesicht des<br>Nikolaus | |

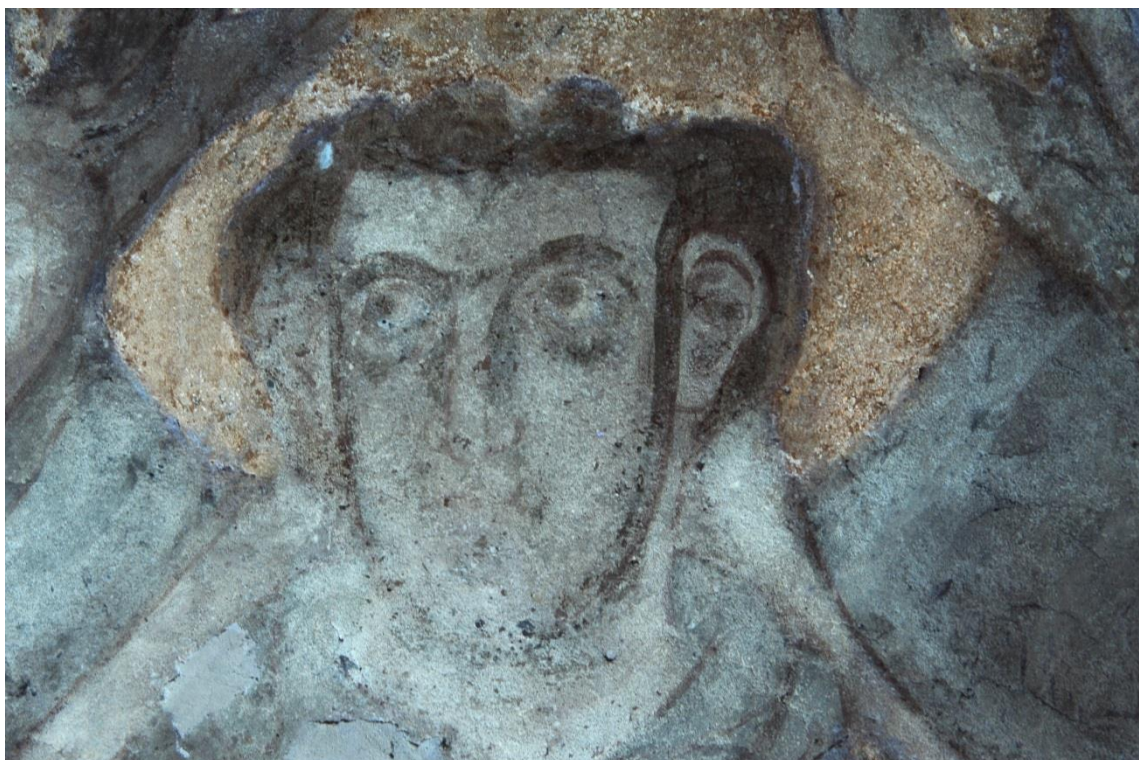
Die Gesichtskonturen sind hier kräftiger als im Auflicht, da sich die ockerfarbenen Modellierungen unter UV-Licht dunkel darstellen. Die Lage der Augäpfel ist deutlicher zu erkennen (vgl. Foto: 101103MRR2013\_07\_04\_96).

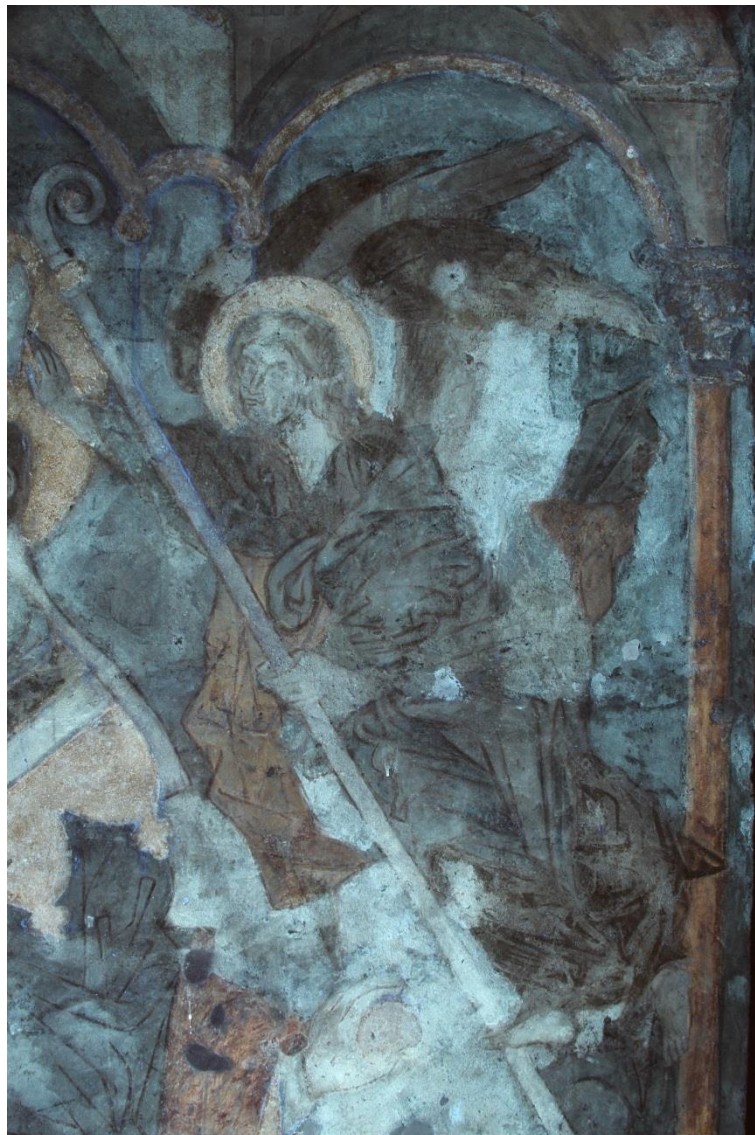
| Fotonummer/<br>Dateiname | 101103MRR2013_06_27_145 | |

| Beschreibung /<br>Blickrichtung | Südliches Bildfeld der<br>Vorchorjochwand, Engel rechts | |

Ehemals vergoldete Bildpartien fluoreszieren hell gelblich. Das hell rötliche Obergewand fluoresziert rötlich-orange. Das azuritblaue Gewand (Probe P03) zeigt keine auffällige Fluoreszenz.

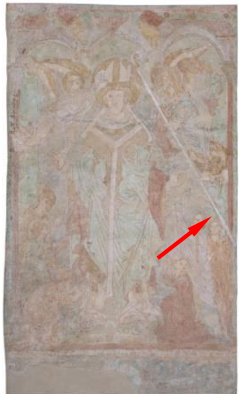
| Fotonummer/<br>Dateiname | 101103MRR2013_06_27_146 | |

| Beschreibung /<br>Blickrichtung | Südliches Bildfeld der<br>Vorchorjochwand, Engelsfüße | |

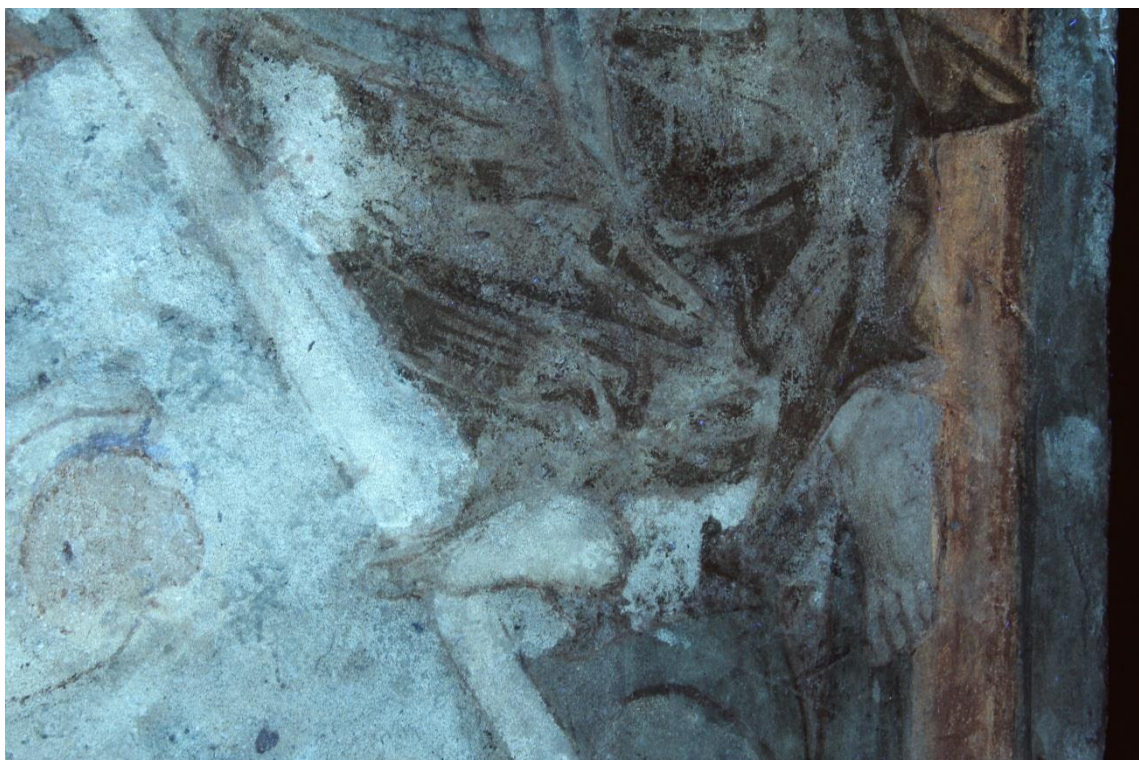
Die Säule rechts zeigt ebenfalls eine hell rötliche Fluoreszenz. Das ockerfarbene Untergewand zeichnet sich dunkel ab. Vergleichsfoto Auflicht: 101103MRR2013\_06\_18\_100.

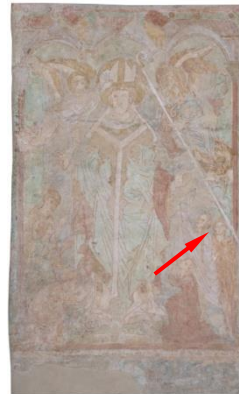
| Fotonummer/<br>Dateiname | 101103MRR2013_06_27_147 | |

| Beschreibung /<br>Blickrichtung | Südliches Bildfeld der<br>Vorchorjochwand, Gruppe der<br>Jungfrauen rechts unter UV-Licht | |

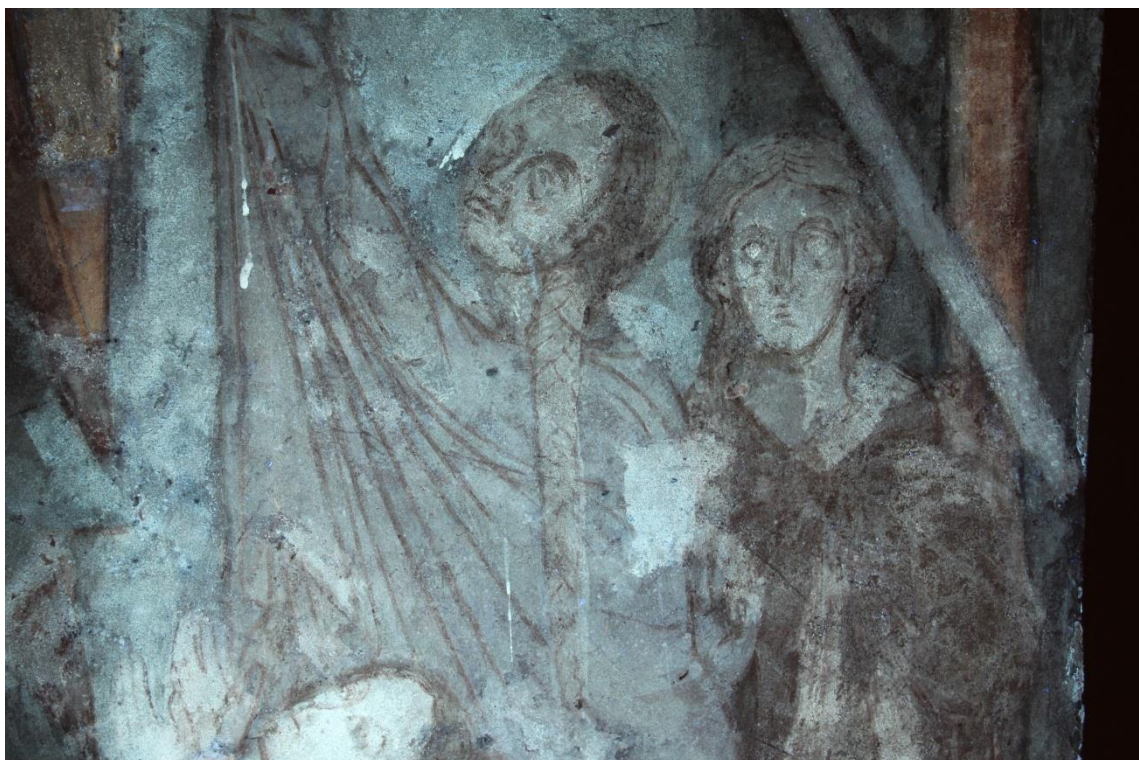
Vgl. Auflichtaufnahme: 101103MRR2013\_06\_18\_102
