FOTODOKUMENTATION

Ort-Ortsteil	57392 Schmallenberg-Wormbach
Straße	Alt-Wormbach 2
Kulturobjekt	Kath. Pfarrkirche St. Peter und Paul
KLARA-ID	101099 (Wandmalerei)
Autor	Heiling
Aufnahmeart	digital
Aufnahmedatum	September 2014, siehe Fotonummer

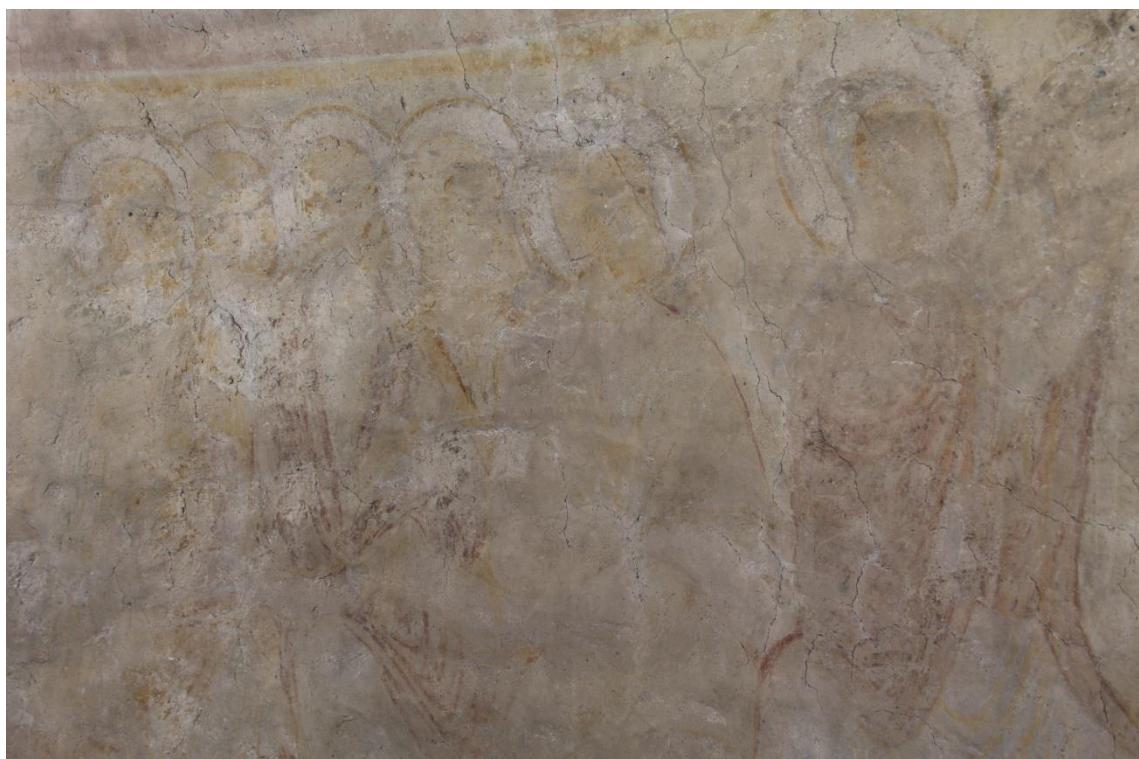
Fotonummer/ Dateiname	101099MRR2014_09_02_57
Beschreibung / Blickrichtung	Wandfläche nördlich des Fensters, oberes Register

Figurengruppe mit Maria, Übersichtsaufnahme im Auflicht. Vgl. UV-Aufnahme 93.

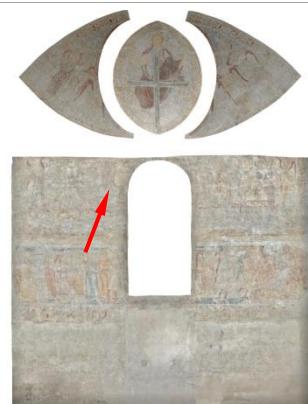
Fotonummer/ Dateiname	101099MRR2014_09_02_58
Beschreibung / Blickrichtung	Wandfläche nördlich des Fensters, oberes Register: Maria

Die Binnenfarben des Gewandes sind nur noch in Resten erhalten. Trotzdem kann man erkennen, dass das Gewand rot (kein eisenoxidrot!); das Untergewand sowie das Kopftuch hellblau waren. Der Fußboden war mit Bohnenmarmor gestaltet (wie unterhalb des Fensters).

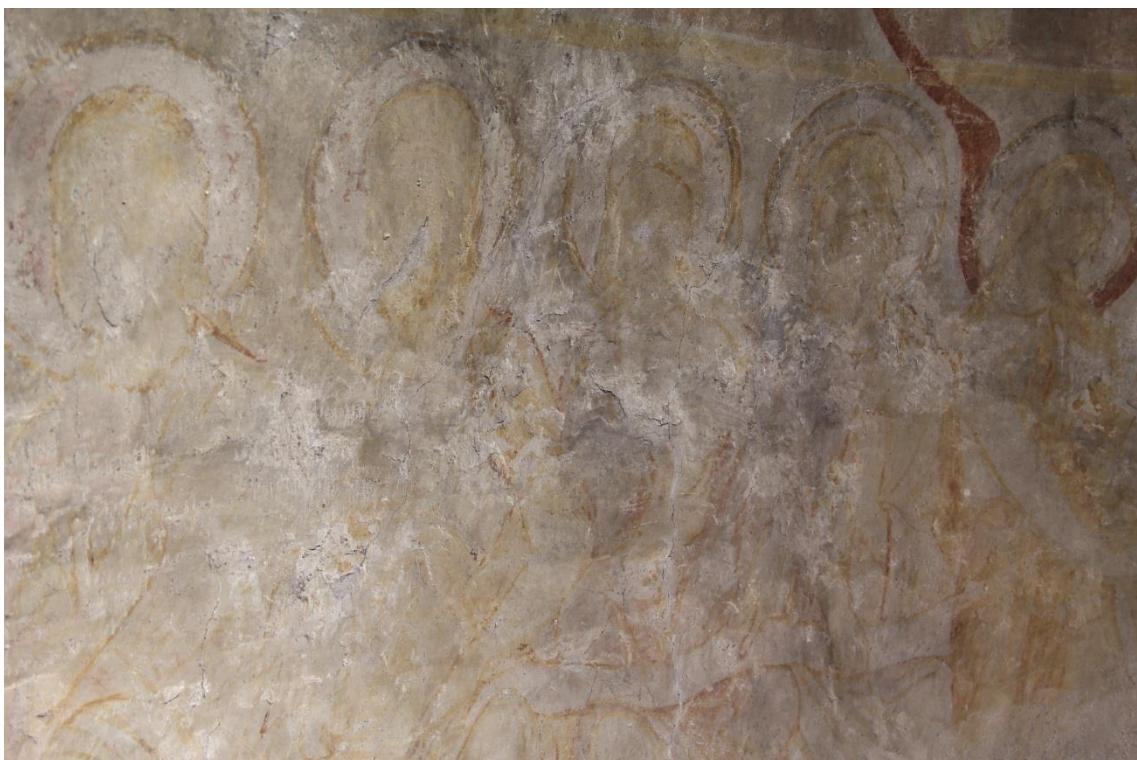
Beschreibung / Blickrichtung	Wandfläche südlich des Fensters, oberes Register

Alle vier Köpfe der Apostel sowie der eines Engels waren ursprünglich tiefer angelegt und weisen Pentimenti im Bereich der Nimben, Köpfe und Schulterpartien auf. Die zwei Figuren nach Norden (nicht mit im Bild) sind hingegen gleich richtig vorgezeichnet. Daraus kann man schließen, dass die Figuren von rechts beginnend vorgezeichnet wurden und während der Vorzeichnung eine Kompositionänderung vorgenommen wurde.

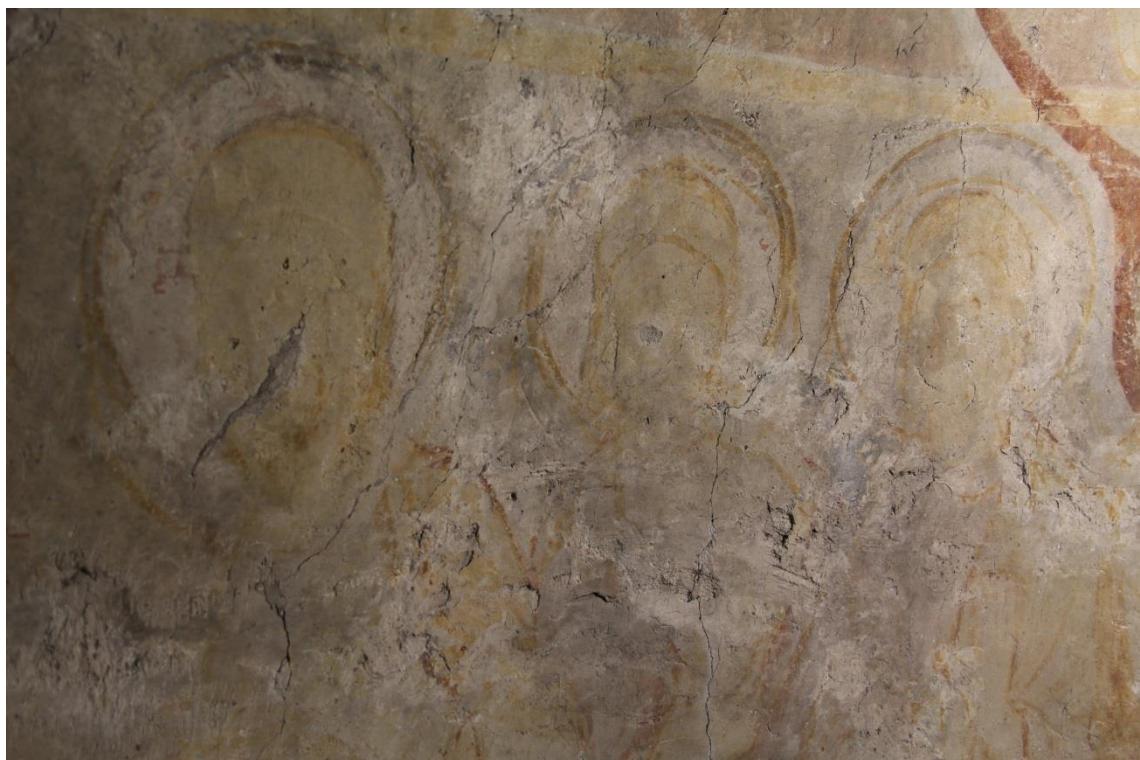
Beschreibung / Blickrichtung	Wandfläche südlich des Fensters, oberes Register: drei Apostel von rechts

Pentimenti im Bereich der Nimben, Köpfe und Schulterpartien. Vgl. UV-Aufnahme Nr. 94.

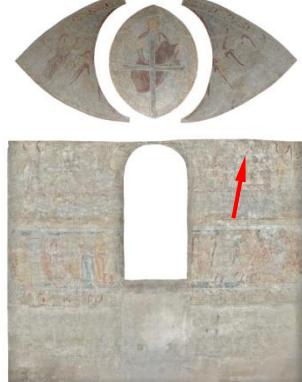
Beschreibung / Blickrichtung	Wandfläche südlich des Fensters, oberes Register: dritter und vierter Apostel von rechts

Außer den Pentimenti der ockerfarbenen Vorzeichnung sind die Einstichlöcher der eckigen Nägel als Konstruktionshilfe sowie die rosafarbene Untermalung für die Vergoldung zu beobachten.

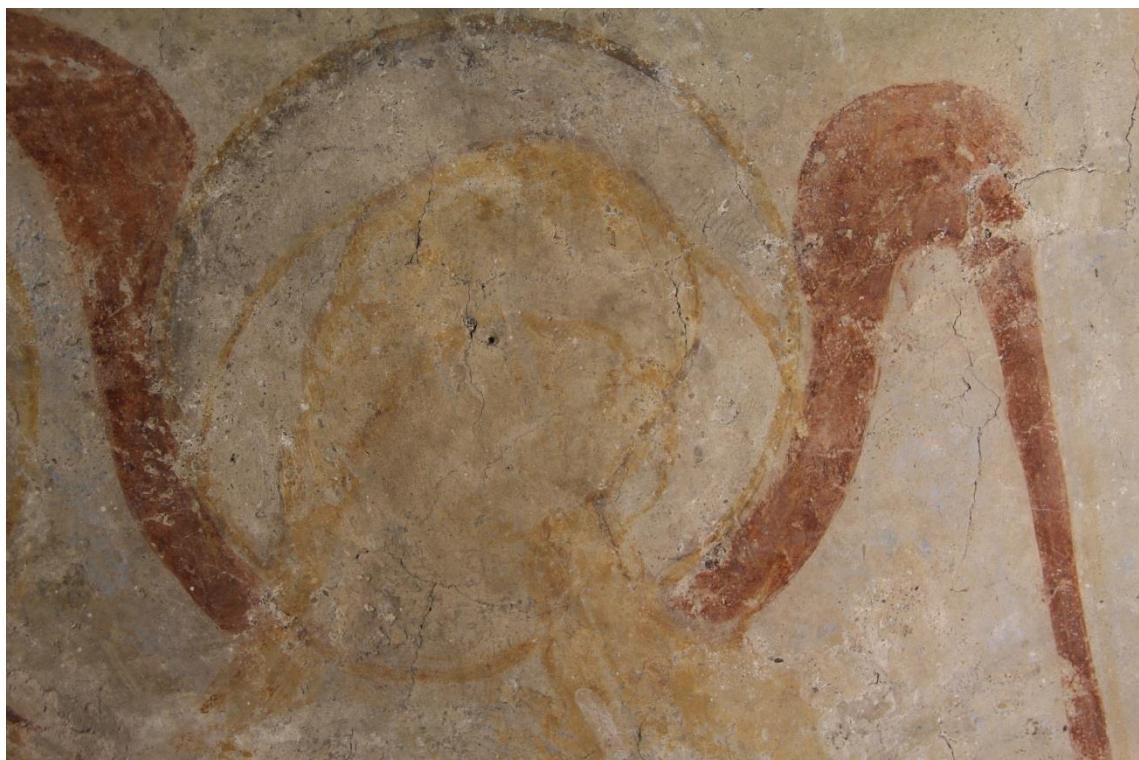
Fotonummer/ Dateiname	101099MRR2014_09_08_62
Beschreibung / Blickrichtung	Wandfläche südlich des Fensters, oberes Register: Engel am rechten, äußeren Bildrand

Ebenso wie bei den Aposteln wurde beim Engel eine Kompositionsänderung vorgenommen. Vermutlich wurde das Bildfeld beim Engel begonnen. Vielleicht war der Maler Linkshänder?

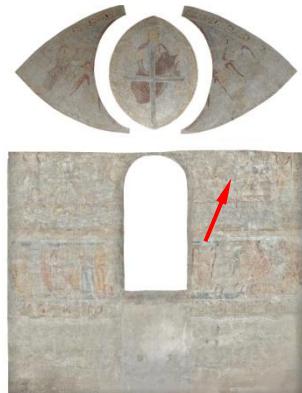
Beschreibung / Blickrichtung	Wandfläche südlich des Fensters, oberes Register: Gewänder des vierten und fünften Apostels von rechts

Das Gewand rechts im Bild zeigt die Vorzeichnung einer schreitenden Figur, die nicht zum Oberkörper der sitzenden Figur passt. Es gibt jedoch keine Überarbeitung der Vorzeichnung, sondern der Maler scheint die Figur während der Ausarbeitung der Binnenfarben und Konturen überarbeitet zu haben, was zu den Seccopartien gehört und heute verloren ist. (vgl. auch Foto Nr. 28, Text Skriver).

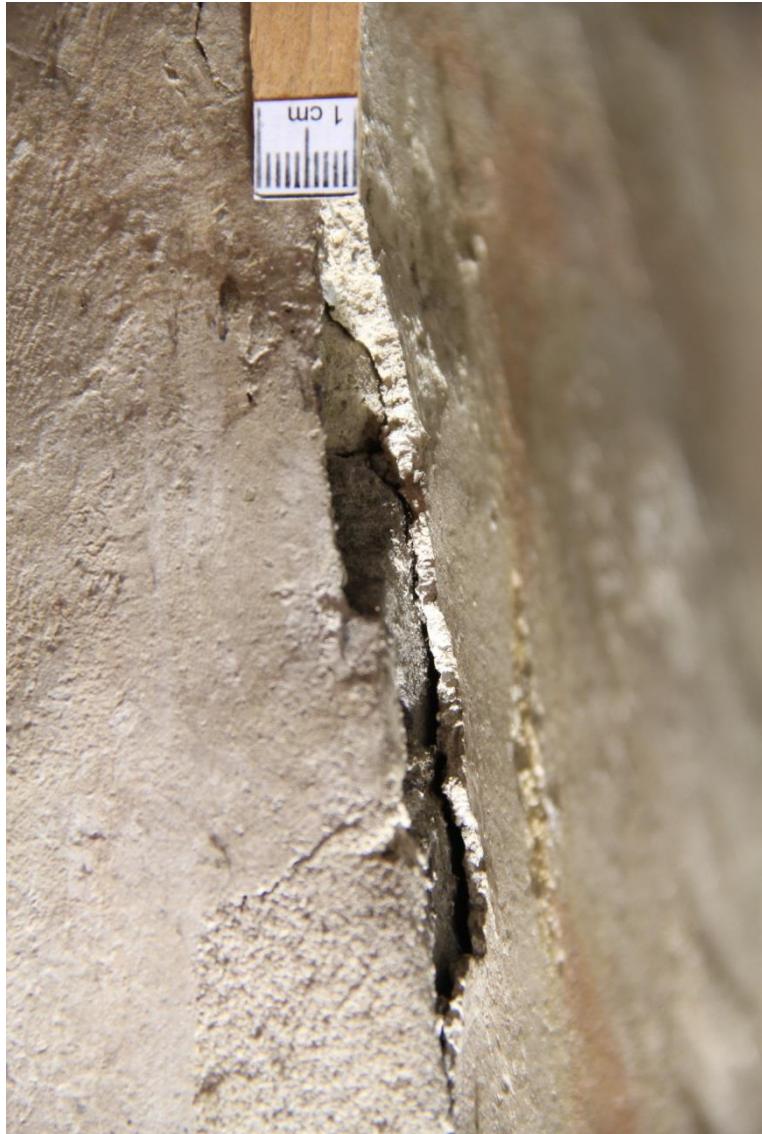
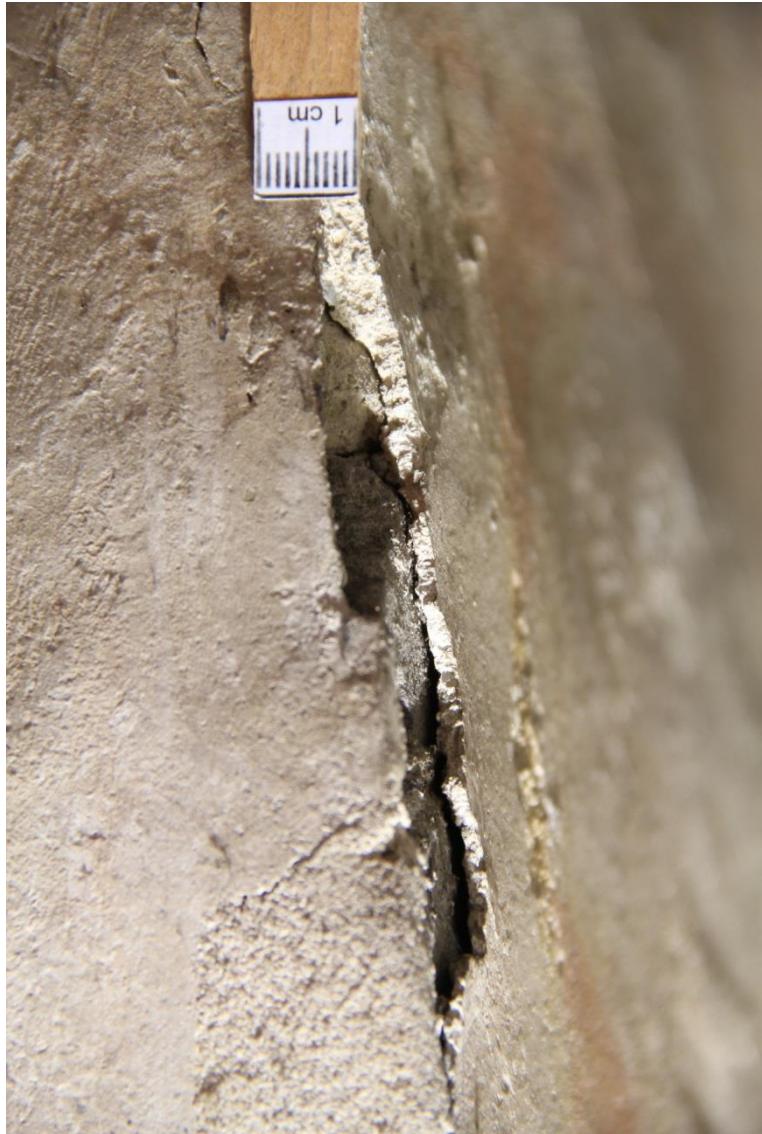
Beschreibung / Blickrichtung	Übergang von Apsis zur Ostwand, Putzfehlstelle

Der Putz ist hier nur 2-8mm dick und liegt ohne Unterputz direkt auf dem Bruchsteinmauerwerk.

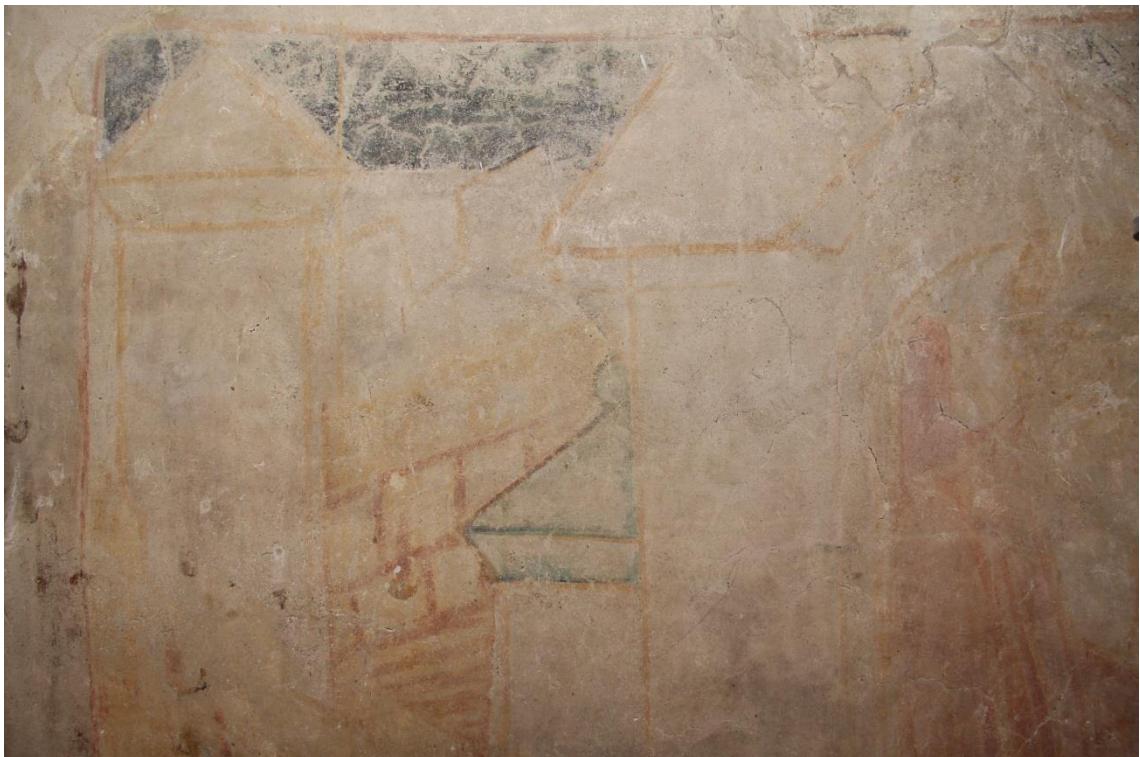
Beschreibung / Blickrichtung	Wandfläche nördlich des Fensters, unteres Register: Himmelstor der Seligen

Vorzeichnung in Ocker und rot. Der obere, jetzt schwarz aussehende Registerrahmen war ursprünglich grün. Die grüne Seccoauflage (Malachit) ist fast vollständig verloren.

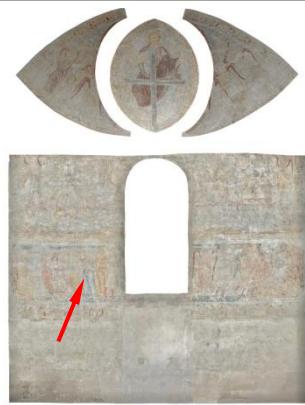
Fotonummer/ Dateiname	101099MRR2014_09_02_66
Beschreibung / Blickrichtung	Wandfläche nördlich des Fensters, unteres Register: Selige, vierte Figur von rechts: König, der zum Himmelstor schreitet.

Gut erhaltene Fassung des Gewandes. Über der ockerfarbenen Vorzeichnung wird das Gewand mit malachitgrünen Schatten modelliert und mit schwarzen Akzenten vertieft. Die Farbe des Putzes bildet die Höhungen. Das Gewand ist schwarz konturiert.

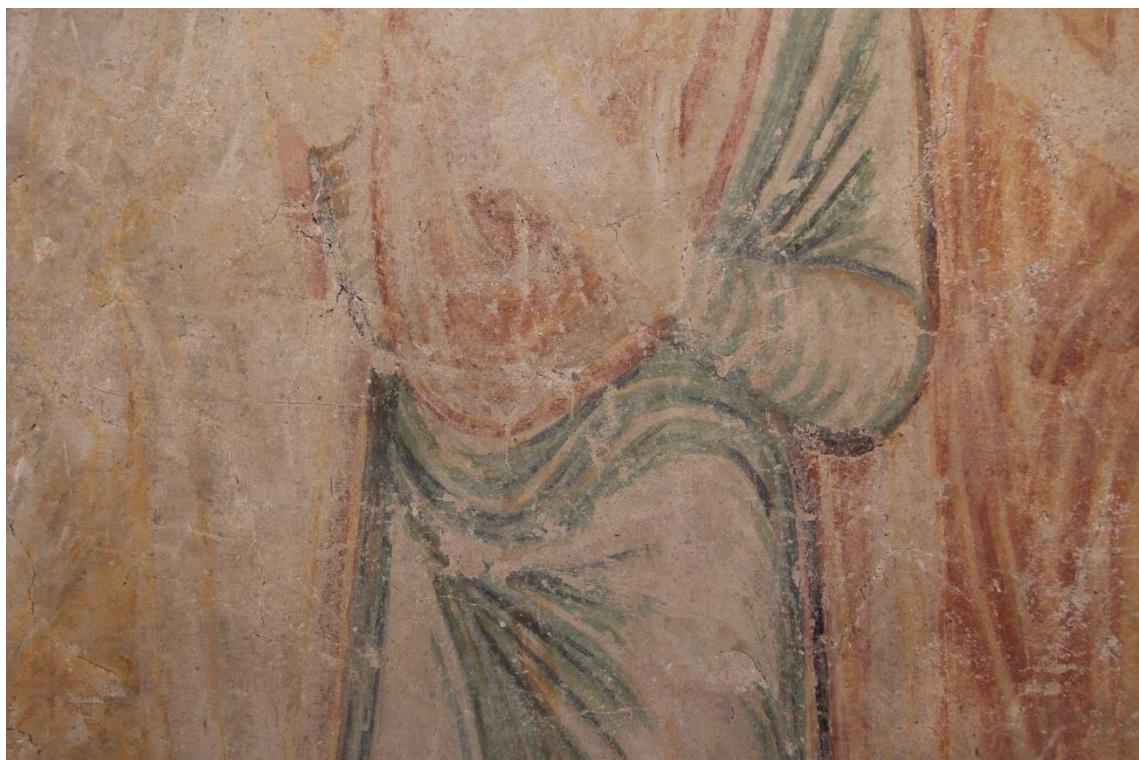
Beschreibung / Blickrichtung	Wandfläche nördlich des Fensters, unteres Register: Selige, vierte Figur von rechts: König, der zum Himmelstor schreitet.

Gut erhaltene Fassung des Gewandes. Die Hände sind als Fäustlinge vorgezeichnet, im Gegensatz zu Christus, wo die einzelnen Finger schon in der Vorzeichnung ausgearbeitet sind.

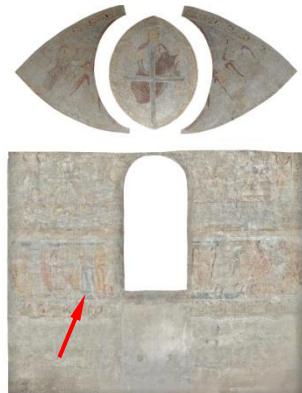
Beschreibung / Blickrichtung	Wandfläche nördlich des Fensters, unteres Register: Selige, vierte Figur von rechts: König, der zum Himmelstor schreitet

Putzgrenze mit Glättungsspuren. Man sieht, dass die beiden Putzportionen nass in nass ineinander gearbeitet und verstrichen wurden.

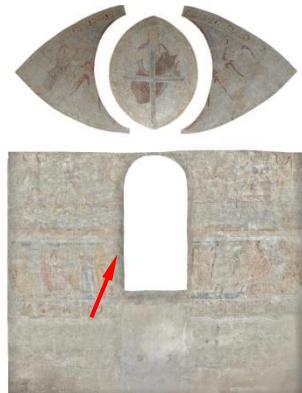
Beschreibung / Blickrichtung	Wandfläche nördlich des Fensters, unteres Register: Selige, erste und zweite Figur von rechts

Hier hat sich beim Gewand grüne Erde erhalten. Man sieht, dass auch hier das Gewand lasurartig in Freskotechnik aufgebaut ist und fast wie ein Aquarell anmutet.

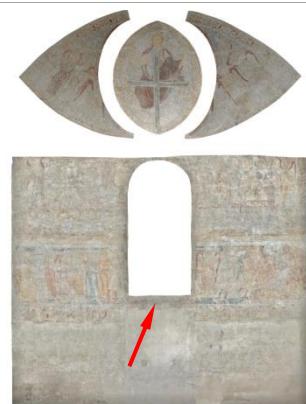
Fotonummer/ Dateiname	101099MRR2014_09_02_70
Beschreibung / Blickrichtung	Wandfläche unterhalb des Fensters

Gut erhaltenes Beispiel des Bohnenmarmors. Dieses Gestaltungselement bildet auch den Boden für das obere Wandregister. Die Bohnen sind durch Aussparung des Freskogrundes entstanden, die eisenoxidrote Umrahmung ist gemalt.

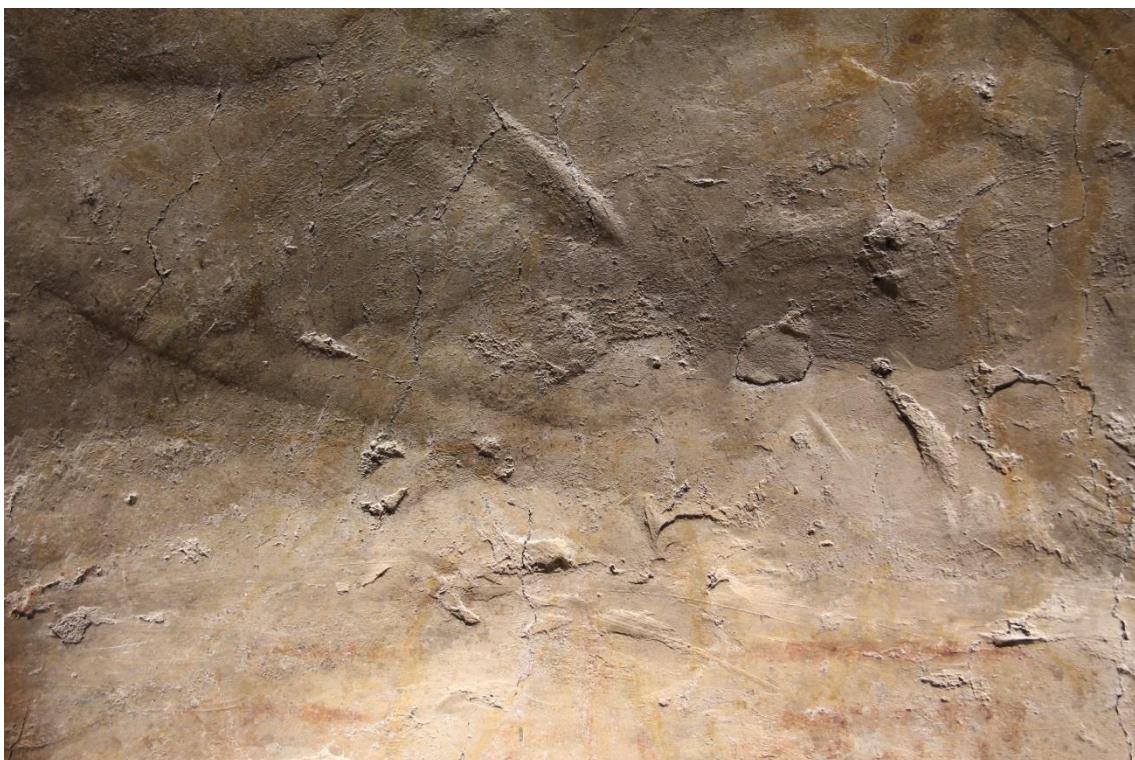
Beschreibung / Blickrichtung	Wandfläche südlich des Fensters, Putzgrenze zwischen mittlerem und unterem Register

Gut verstrichen und geglättete horizontale Putzgrenze (Pontate). Verputzt wurde von oben nach unten.

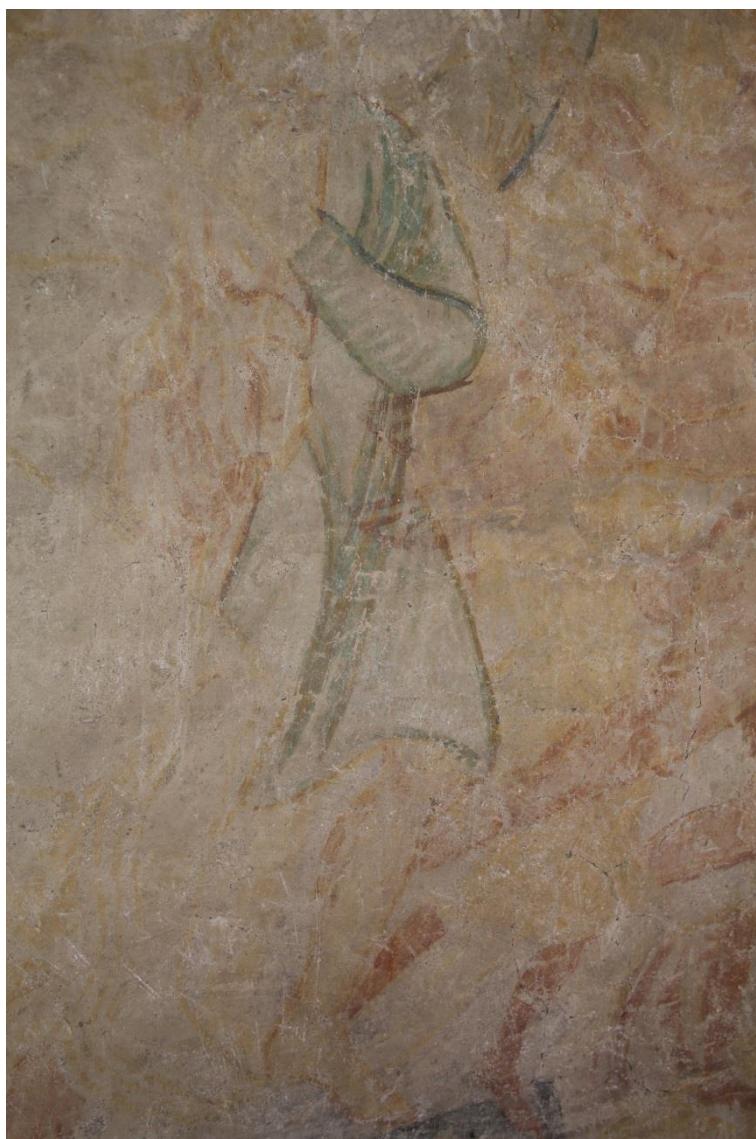
Beschreibung / Blickrichtung	Wandfläche südlich des Fensters, unteres Register: Verdammte

Dritte Figur von links mit noch gut erhaltener Binnenfarbe des Gewandes (grüne Erde).

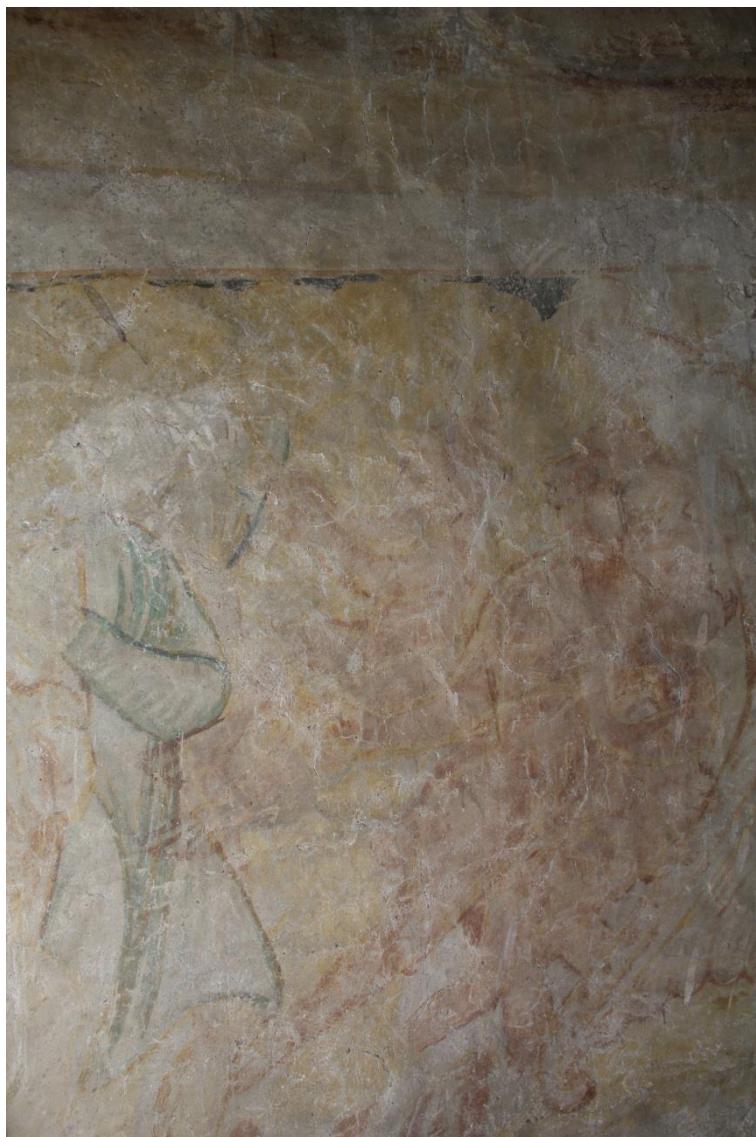
Beschreibung / Blickrichtung	Wandfläche südlich des Fensters, unteres Register: Höllenschlund

Vergleichsaufnahme zu UV-Bild Nr. 99. Dort sind die Köpfchen der einzelnen Verdammten noch besser zu erkennen. Siehe auch Foto Nr. 32.

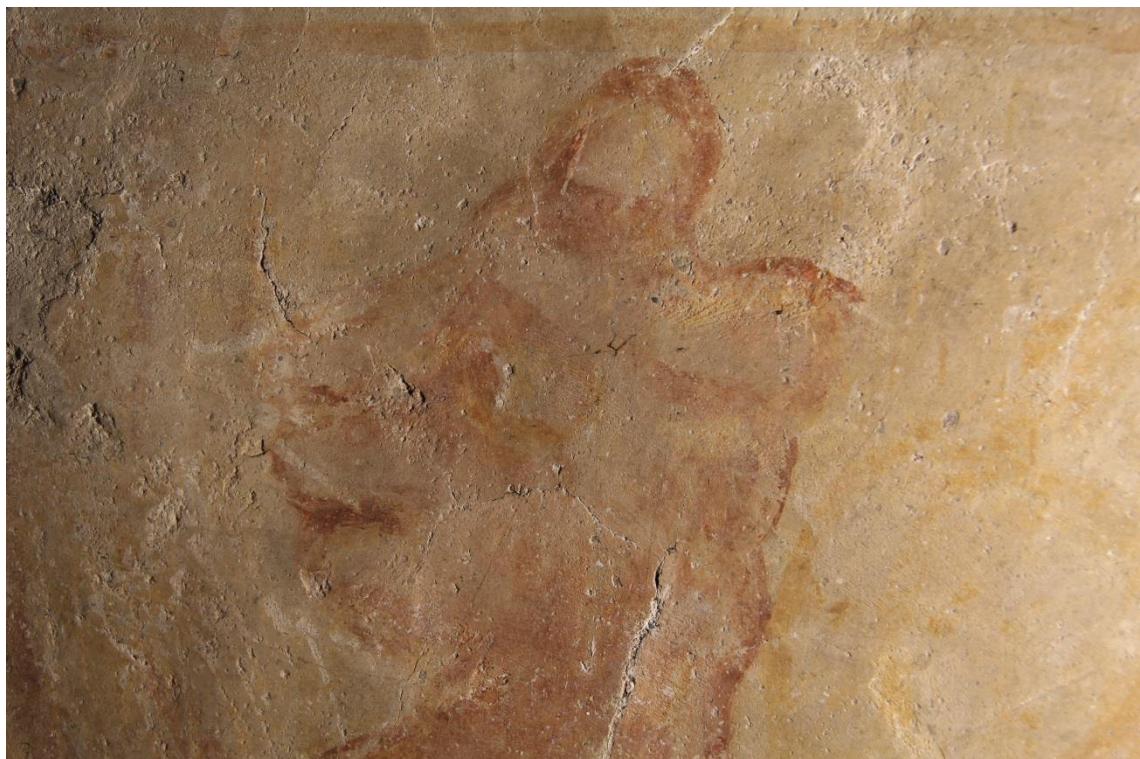
Beschreibung / Blickrichtung	Wandfläche südlich des Fensters, unteres Register: Teufel im Streiflicht

Im Streiflicht ist zu erkennen, wie beim Glätten das Sinterwasser an der Oberfläche angereichert wurde, in welches die Erdpigmente eingebunden sind. Die eisenoxidrote Binnenfarbe des Teufelchens ist freskal abgebunden. Vgl. auch Auflicht-Aufnahme Nr. 15.

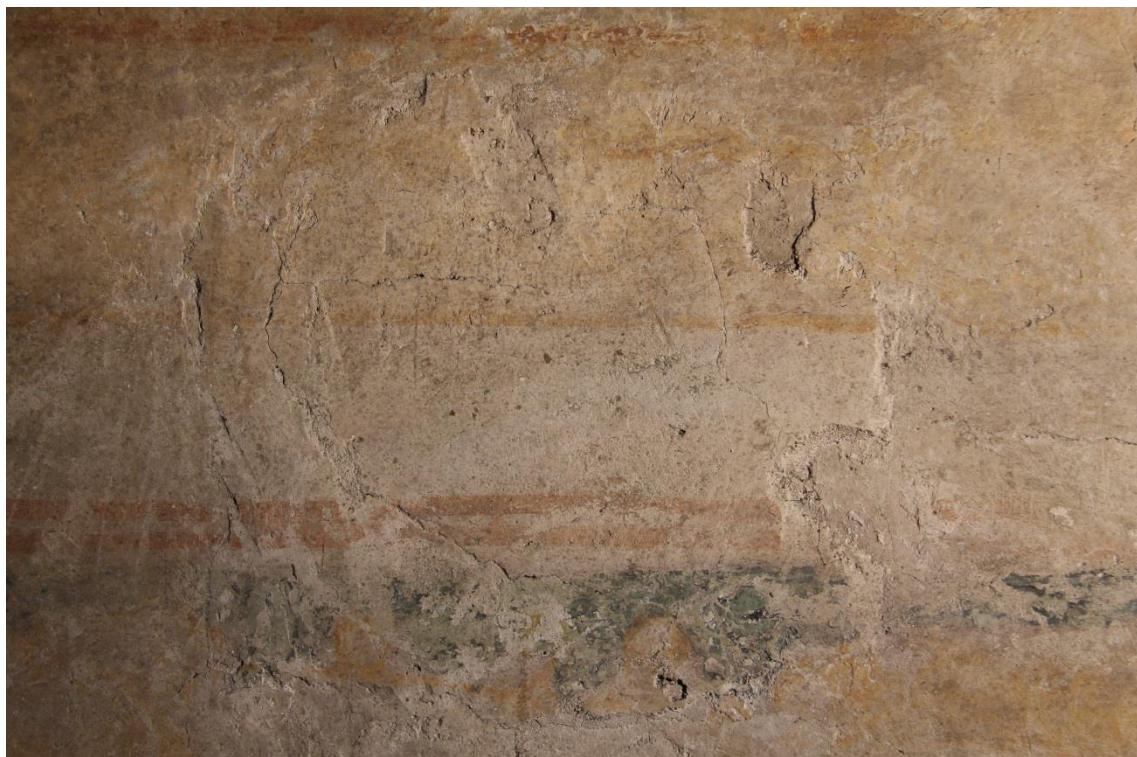
Beschreibung / Blickrichtung	Wandfläche nördlich des Fensters, unteres Register: Gerüstloch

Verputzes Loch der während der Ausmalung abgebauten Gerüstbalken (Gerüstloch). Die freskal eingebundene Malschicht zieht über ihre Putzgrenzen hinweg. Die Ausflickung muss also kurz vor dem Malprozess aufgebracht worden sein, als der angrenzende Putz noch feucht war. Die Putzausflickung hat einen Durchmesser von ca. 25cm. Insgesamt finden sich sechs verputzte Gerüstlöcher in Wormbach, drei auf jeder Seite im mittleren und unteren Wandbereich.

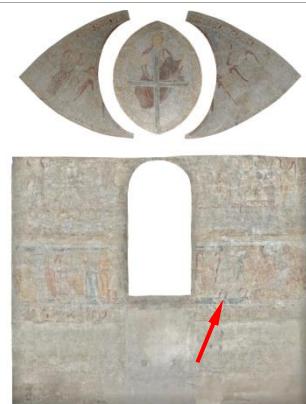
Fotonummer/ Dateiname	101099MRR2014_09_03_76
Beschreibung / Blickrichtung	Wandfläche südlich des Fensters, unteres Register

Übergang zum unten abschließenden Ornamentband. Putzgrenze und zugeputztes Gerüstloch.

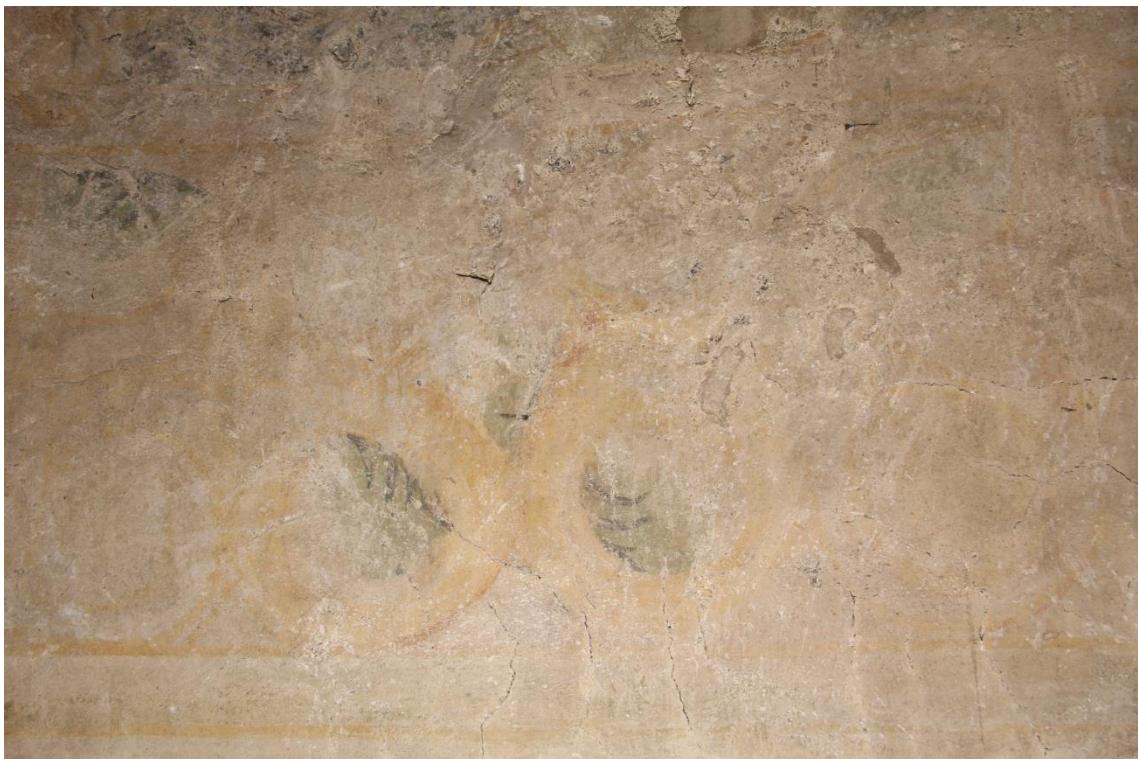
Beschreibung / Blickrichtung	Wandfläche nördlich des Fensters, unten abschließender Blattfries

Der Blattfries wurde mit Hilfe einer mittigen ockergelben Konstruktionslinie angelegt.
(Beschreibung siehe Skriver Foto Nr. 17).

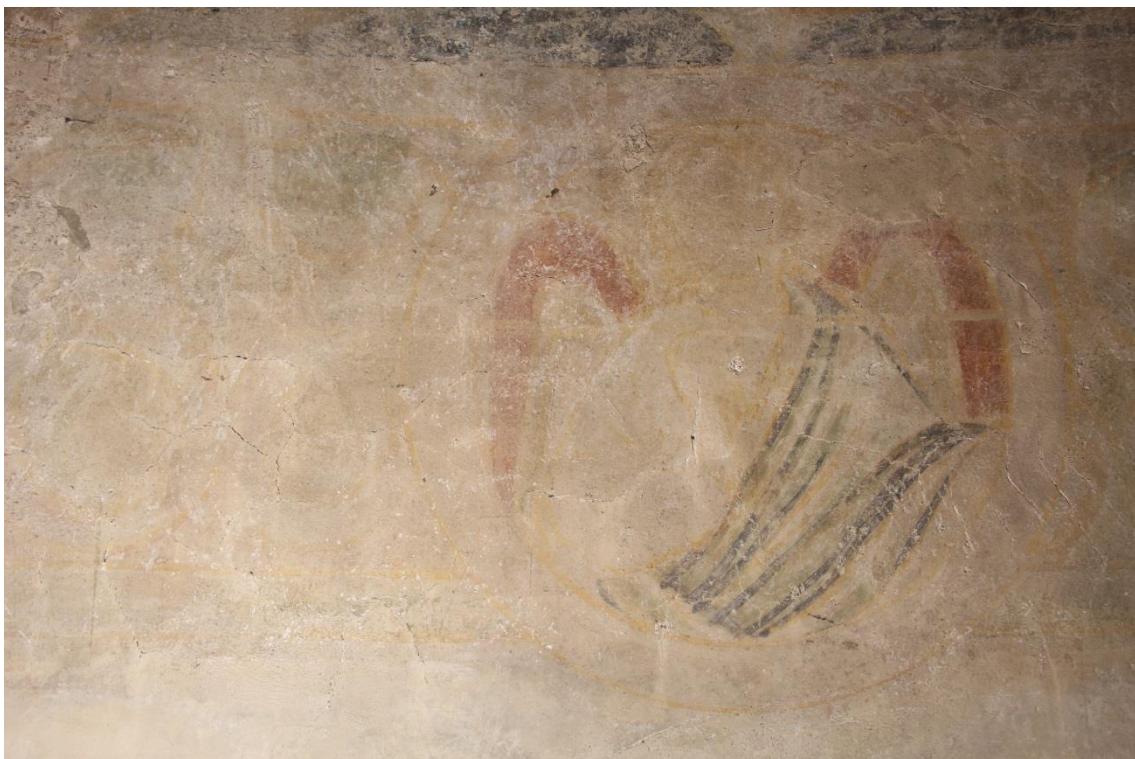
Beschreibung / Blickrichtung	Wandfläche nördlich des Fensters, unten abschließender Blattfries

Medaillon mit einer Engelshalbfigur. Die Konstruktionslinie sitzt nicht mittig im Kreis, sondern etwas höher. Das Gewand des Engels ist ebenso wie die Blätter mit grüner Erde und schwarz angelegt. Auch die eisenoxidrote Binnenfarbe der Flügel ist noch erhalten. Weitere Modellierungen, wahrscheinlich Seccopartien, sind verloren.

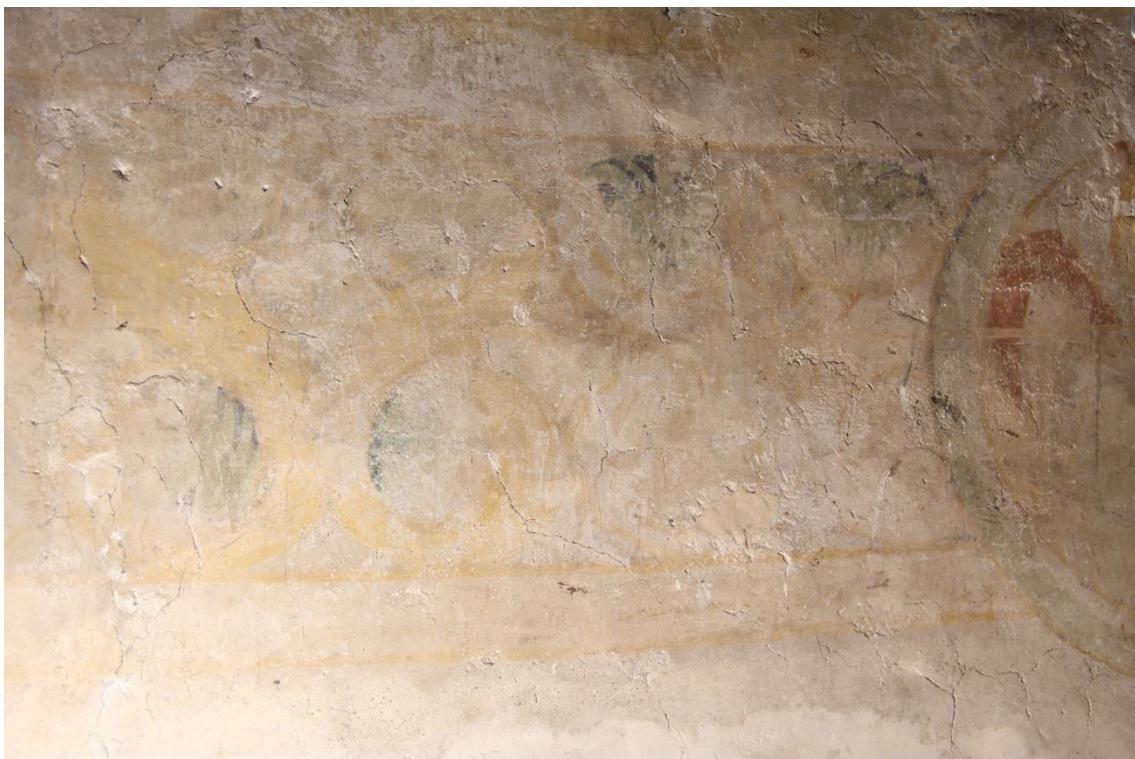
Beschreibung / Blickrichtung	Wandfläche nördlich des Fensters, unten abschließender Blattfries

Der Blattfries wurde mit Hilfe einer mittigen ockergelben Konstruktionslinie angelegt.
(Beschreibung siehe Skriver Foto Nr. 17).

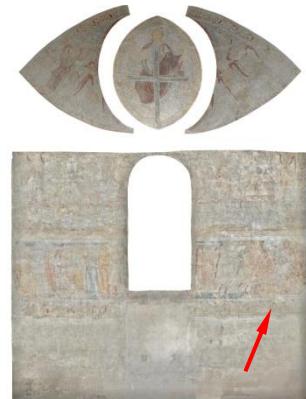
Fotonummer/ Dateiname	101099MRR2014_09_03_80
Beschreibung / Blickrichtung	Wandfläche südlich des Fensters, unten abschließender Blattfries

Blattfries und Medaillon mit Engelshalbfigur.

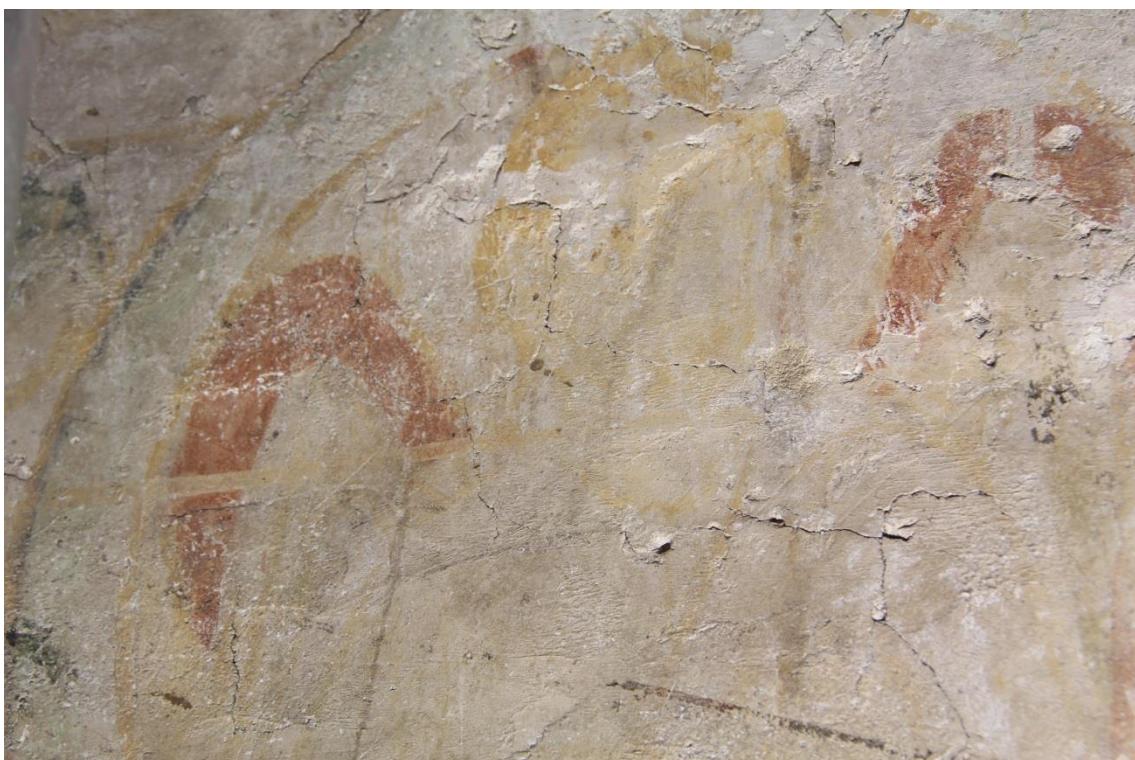
Beschreibung / Blickrichtung	Wandfläche südlich des Fensters, unten abschließender Blattfries

Die gelbe Konstruktionslinie ist deutlich zu erkennen, ebenso das Nagelloch als Konstruktionshilfe. Reste einer schwarzen Kontur des Medaillons

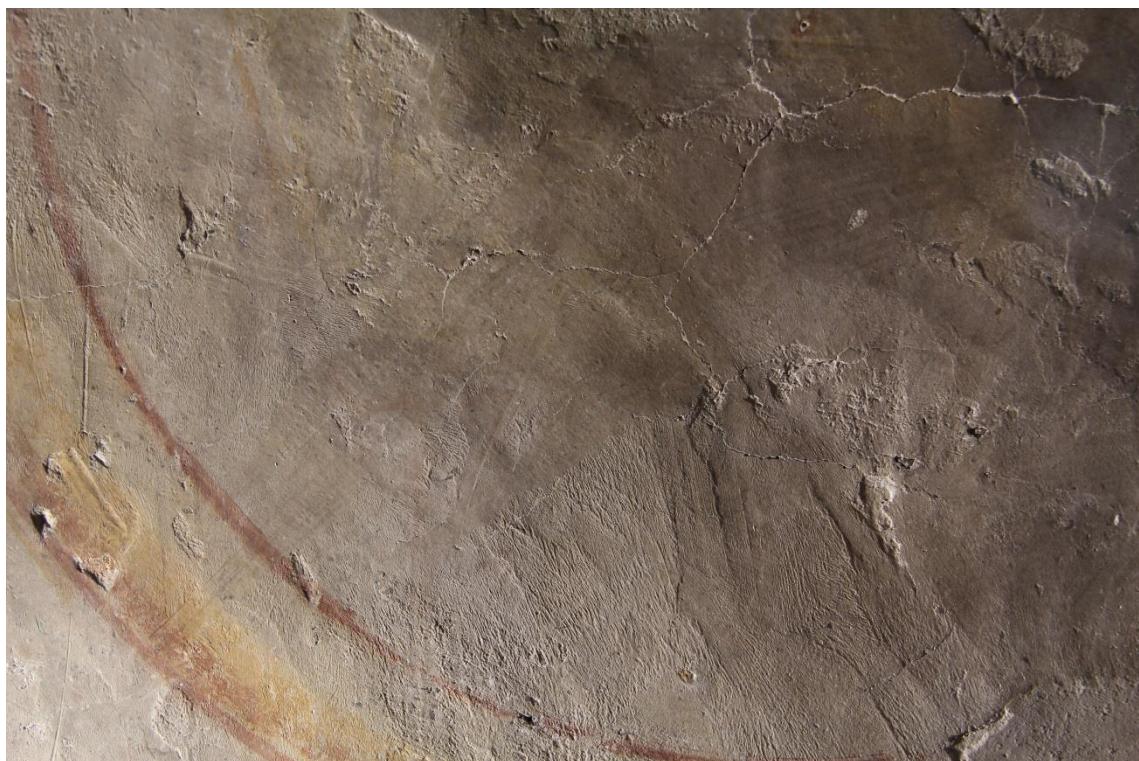
Beschreibung / Blickrichtung	Fensterlaibung Nord, Medaillon im Streiflicht

Glättungsspuren des Freskoputzes, Anreicherung von Kalksinterwasser beim Glättungsprozess an der Oberfläche (Ziehpuren). Nagelloch als Konstruktionshilfe.

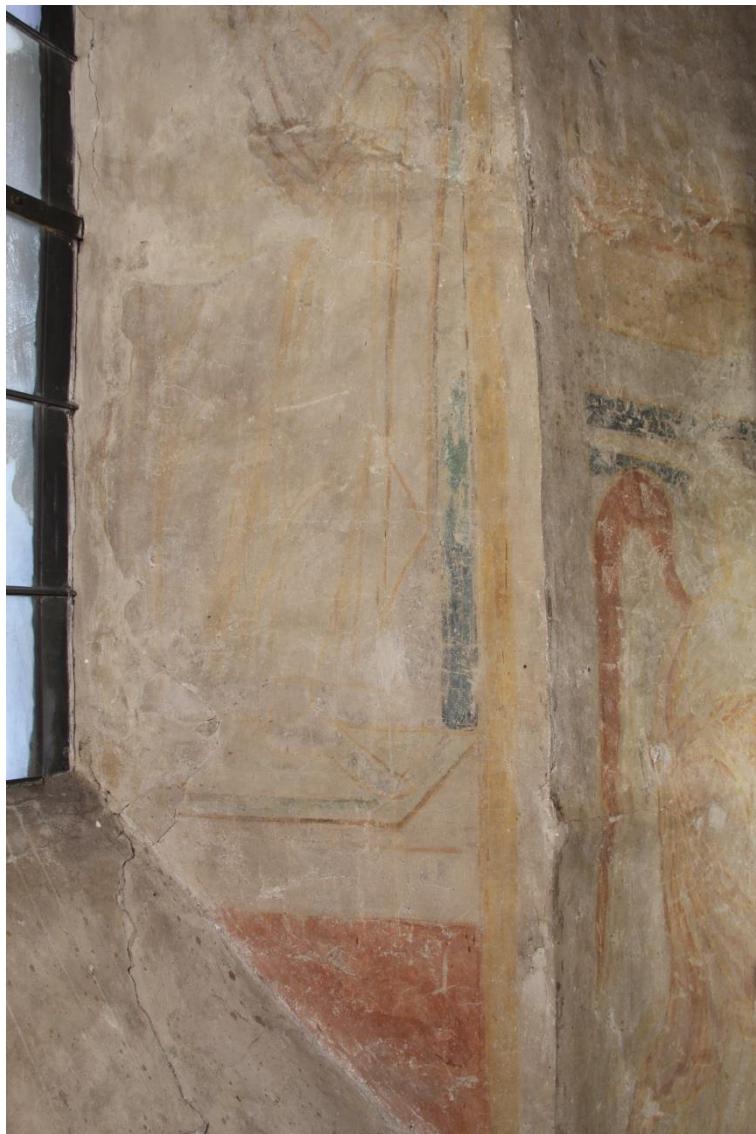
Beschreibung / Blickrichtung	Fensterlaibung Süd

Hl. Patroklos (Inschrift). Reste der grünen Bildrahmung auf schwarzem Grund sind hier noch vorhanden.

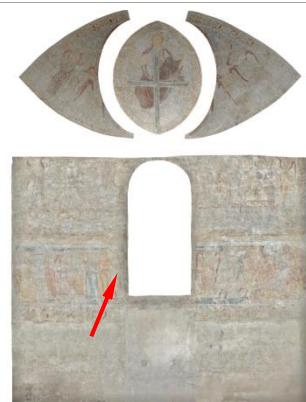
Fotonummer/ Dateiname	101099MRR2014_09_17_118
Beschreibung / Blickrichtung	Wandfläche nördlich des Fensters, angrenzend zur Fensterlaibung (Foto: Skriver)

Putzgrenze auf der Wandfläche angrenzend zur Fensterlaibung. Die Putznaht ist dadurch entstanden, dass man die Putzportion beim Verputzen der Fensterlaibungen um die Ecke zur Wand gezogen und dann nass und nass sorgfältig die scharfe Putzkante geformt hat.
