## FOTODOKUMENTATION

| Kulturobjekt | Kath. Pfarrkirche St. Peter und Paul | |
| KLARA-ID | 101099 (Wandmalerei) | |

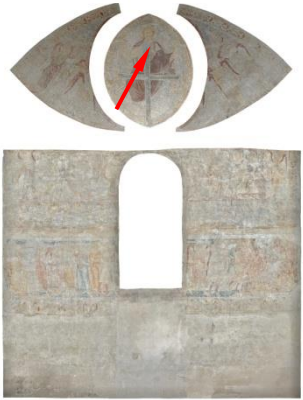
| Fotonummer/<br>Dateiname | 101099MRR2014_09_03_84 | |

| Beschreibung /<br>Blickrichtung | Detail der Kalotte: Christus mit<br>Oberkörper unter UV-Licht | |

Die ehemals vergoldeten Partien an der Mandorla, Nimbus und Kreuz fluoreszieren aufgrund des Anlegeöls orange unter UV Licht. Vgl. Auflicht Aufnahme Nr. 38.

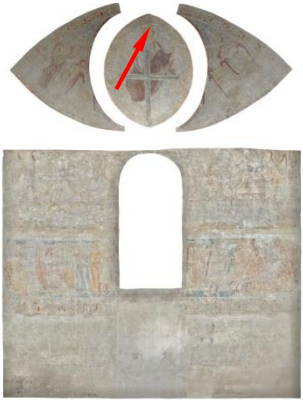
| Fotonummer/<br>Dateiname | 101099MRR2014_09_03_85 | |

| Beschreibung /<br>Blickrichtung | Detail der Kalotte: Gesicht des<br>Christus unter UV-Licht | |

Die Zeichnung des Gesichts ist etwas besser zu erkennen als im Auflicht. Die ehemals vergoldeten Partien an der Mandorla und am Nimbus fluoreszieren aufgrund des Anlegeöls orange unter UV Licht. Vgl. Auflicht- Aufnahme Nr. 09.

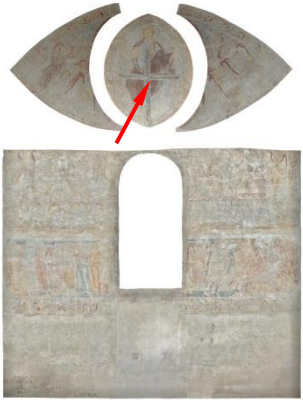
| Fotonummer/<br>Dateiname | 101099MRR2014_09_03_86 | |

| Beschreibung /<br>Blickrichtung | Detail der Kalotte: Gewand des Christus und Kreuz unter UV-Licht | |

Die ehemals vergoldeten Partien an Kreuz und Regenbogen fluoreszieren aufgrund des Anlegeöls orange unter UV Licht. Das Gewand fluoresziert weiß aufgrund eines flächig aufgetragenen Festigungsmaterials, vermutlich Methylcellulose von 1989 (siehe Text Skriver). Vgl. Auflicht- Aufnahme Nr. 46.

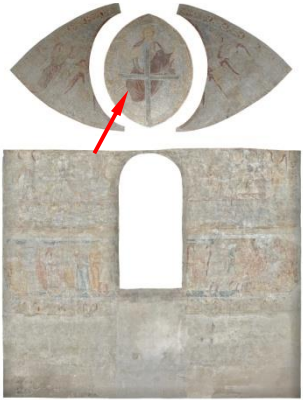
| Fotonummer/<br>Dateiname | 101099MRR2014_09_03_87 | |

| Beschreibung /<br>Blickrichtung | Detail der Kalotte: Christus,<br>Regenbogen und Mandorla unter UV-<br>Licht | |

Die ehemals vergoldeten Partien an Kreuz und Regenbogen fluoreszieren aufgrund des Anlegeöls orange unter UV Licht. Das Gewand fluoresziert weiß aufgrund eines flächig aufgetragenen Festigungsmaterials, vermutlich Methylcellulose von 1989 (siehe Text Skriver). Bei der Mandorla sind die zwei malachitgrünen Schattierungen zu unterscheiden. Vgl. Auflicht-Aufnahme Nr. 46.

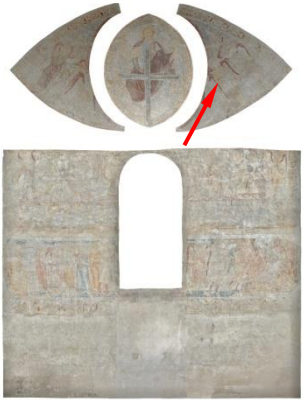
| Fotonummer/<br>Dateiname | 101099MRR2014_09_03_88 | |

| Beschreibung /<br>Blickrichtung | Detail der Kalotte: Kreuztragender Engel auf der Südseite der Mandorla unter UV-Licht | |

Auch die Nimben der Engel waren vergoldet und fluoreszieren aufgrund des Anlegeöls orange unter UV Licht. Die ockergelbe Vorzeichnung tritt deutlich hervor. Die Gesichter sind leider nicht besser zu erkennen. Im Bereich der Mandorla ist der Schatten von Resten der gotischen Übermalung zu erkennen, vielleicht ein Flügel. Vgl. Auflicht- Aufnahme Nr. 10.

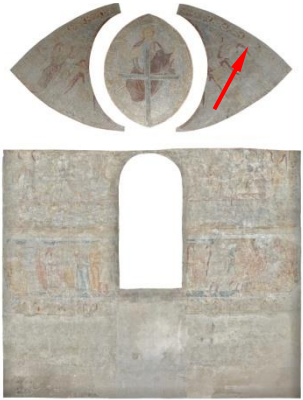
| Fotonummer/<br>Dateiname | 101099MRR2014_09_03_89 | |

| Beschreibung /<br>Blickrichtung | Detail der Kalotte: Posaune blasender Engel am Südrand unter UV-Licht | |

Der ehemals vergoldete, Nimbus fluoresziert aufgrund des Anlegeöls orange unter UV Licht. Die abgenommene, gotische Rankenmalerei zeichnet sich dunkel ab. Vgl. Auflicht- Aufnahme Nr. 23.

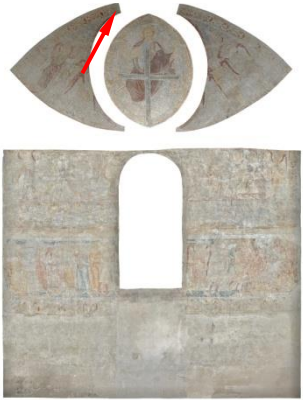
| Fotonummer/<br>Dateiname | 101099MRR2014_09_03_90 | |

| Beschreibung /<br>Blickrichtung | Detail der Kalotte: Ornamentband<br>unter UV-Licht | |

Am Ornamentband gab es keine Vergoldungen. Vgl. Auflicht- Aufnahme Nr. 36.

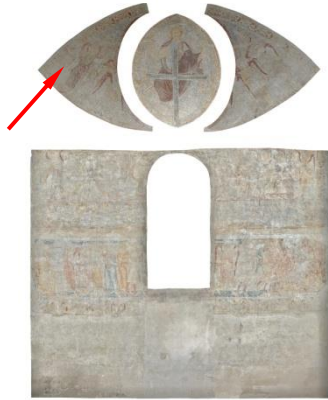
| Fotonummer/<br>Dateiname | 101099MRR2014_09_03_91 | |

| Beschreibung /<br>Blickrichtung | Nördlicher Bereich der Kalotte:<br>Gewand des Posaune blasenden<br>Engels unter UV-Licht | |

Auch hier zeichnet sich die nicht mehr vorhandene, gotische Rankenmalerei ab.

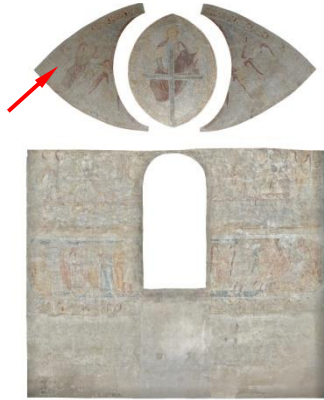
| Fotonummer/<br>Dateiname | 101099MRR2014_09_03_92 | |

| Beschreibung /<br>Blickrichtung | Nördlicher Bereich der Kalotte:<br>Gewand des Posaune blasenden<br>Engels unter UV-Licht | |

Auch hier zeichnet sich die gotische Rankenmalerei ab.

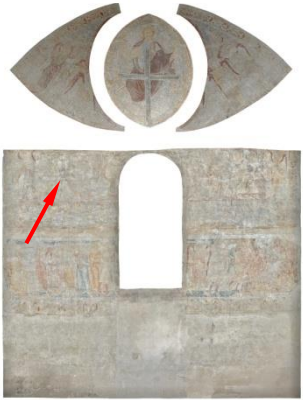
| Fotonummer/<br>Dateiname | 101099MRR2014_09_03_93 | |

| Beschreibung /<br>Blickrichtung | Wandfläche nördlich des Fensters,<br>oberes Register unter UV-Licht | |

Sämtliche Nimben der Apostel und Maria waren vergoldet. Die Reste des Anlegeöls fluoreszieren orange unter UV Licht. Das rote Obergewand der Maria fluoresziert auch, was für eine Rotausmischung mit Bleiweiß, beispielsweise mit Zinnober spricht. Vgl. Auflicht- Aufnahme Nr. 57.

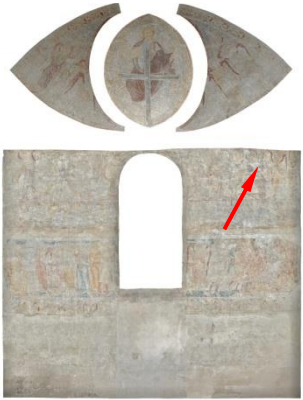
| Fotonummer/<br>Dateiname | 101099MRR2014_09_03_94 | |

| Beschreibung /<br>Blickrichtung | Wandfläche südlich des Fensters,<br>oberes Register unter UV-Licht | |

Man sieht aufgrund der Fluoreszenz des Anlegeöls deutlich, wo die Nimben vergoldet waren. Die Pentimenti aufgrund der Kompositionsänderung zeichnen sich dunkel ab. Vgl. Auflicht- Aufnahme Nr. 60.

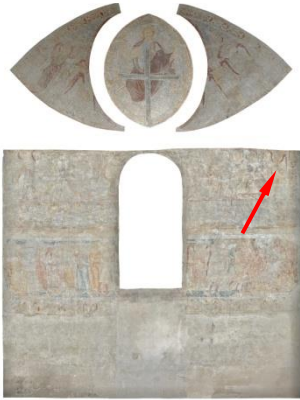
| Fotonummer/<br>Dateiname | 101099MRR2014_09_03_95 | |

| Beschreibung /<br>Blickrichtung | Wandfläche südlich des Fensters,<br>oberes Register, Engel unter UV-Licht | |

Man sieht aufgrund der Fluoreszenz des Anlegeöls deutlich, wo der Nimbus vergoldet war. Die Pentimenti aufgrund der Kompositionsänderung zeichnen sich dunkel ab. Die eisenoxidroten Flügel erscheinen ebenfalls dunkel. Vgl. Auflicht- Aufnahme Nr. 62.

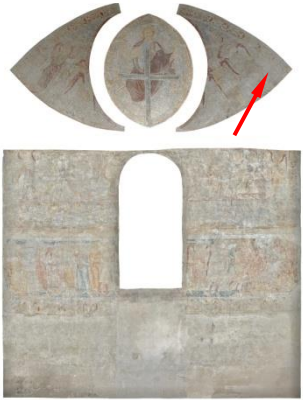
| Fotonummer/<br>Dateiname | 101099MRR2014_09_03_96 | |

| Beschreibung /<br>Blickrichtung | Zwischen Kalotte und Wandfläche<br>südlich des Fensters unter UV-Licht | |

Die abgenommene, gotische Rankenmalerei zeichnet sich unter UV-Licht dunkel ab.

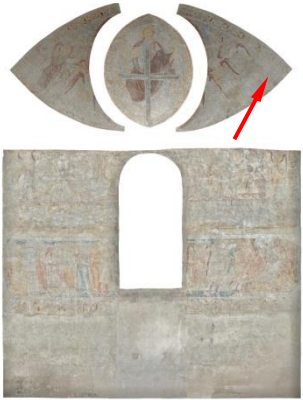
| Fotonummer/<br>Dateiname | 101099MRR2014_09_03_97 | |

| Beschreibung /<br>Blickrichtung | Zwischen Kalotte und Wandfläche<br>südlich des Fensters unter UV-Licht | |

Die Gewandfalten und Vorzeichnung der Füße des Engels sind besonders deutlich zu erkennen, da Ocker dunkel im UV-Licht erscheint.

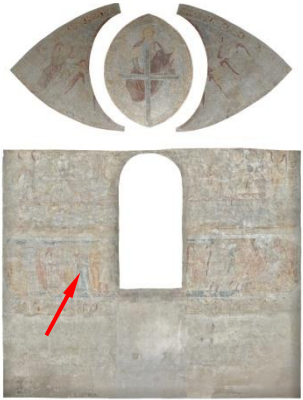
| Fotonummer/<br>Dateiname | 101099MRR2014_09_03_98 | |

| Beschreibung /<br>Blickrichtung | Wandfläche nördlich des Fensters,<br>unteres Register: König unter UV-<br>Licht | |

Die gut erhaltene, malachitgrüne Modellierung des Gewandes erscheint dunkel unter UV-Licht.  
Auflicht- Aufnahme Nr. 66.

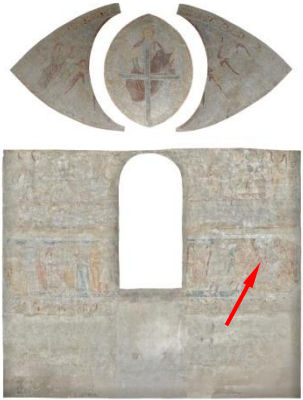
| Fotonummer/<br>Dateiname | 101099MRR2014_09_03_99 | |

| Beschreibung /<br>Blickrichtung | Wandfläche südlich des Fensters,<br>unteres Register, Höllenschlund unter<br>UV-Licht | |

Der Höllenschlund mit den Köpfen der Verdammten ist unter UV-Licht besser zu erkennen. Vgl. Auflicht- Aufnahme Nr. 73.

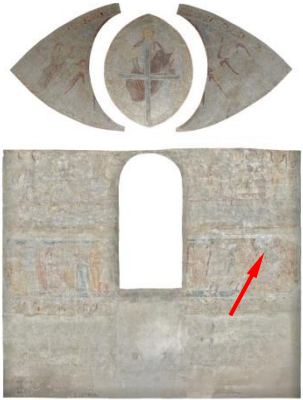
| Fotonummer/<br>Dateiname | 101099MRR2014_09_03_100 | |

| Beschreibung /<br>Blickrichtung | Wandfläche südlich des Fensters,<br>unteres Register, Zug der<br>Verdammten unter UV-Licht | |

Der Zug der Verdammten ist unter UV-Licht besser zu erkennen. Vgl. Auflicht- Aufnahme Nr. 73.

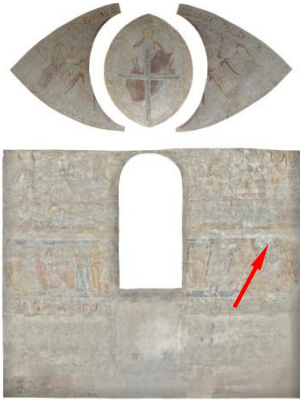
| Fotonummer/<br>Dateiname | 101099MRR2014_09_03_101 | |

| Beschreibung /<br>Blickrichtung | Wandfläche südlich des Fensters,<br>unteres Register, Köpfe der<br>Verdammten unter UV-Licht | |

Die Köpfe der Verdammten sind unter UV-Licht besser zu erkennen. Vgl. Auflicht- Aufnahme Nr. 32.

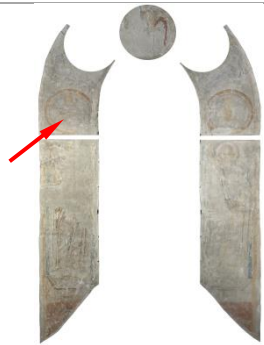
| Fotonummer/<br>Dateiname | 101099MRR2014_09_03_102 | |

| Beschreibung /<br>Blickrichtung | Fensterlaibung Nord, Medaillon unter<br>UV-Licht | |

Die Rahmung des Medaillons war nicht vergoldet.

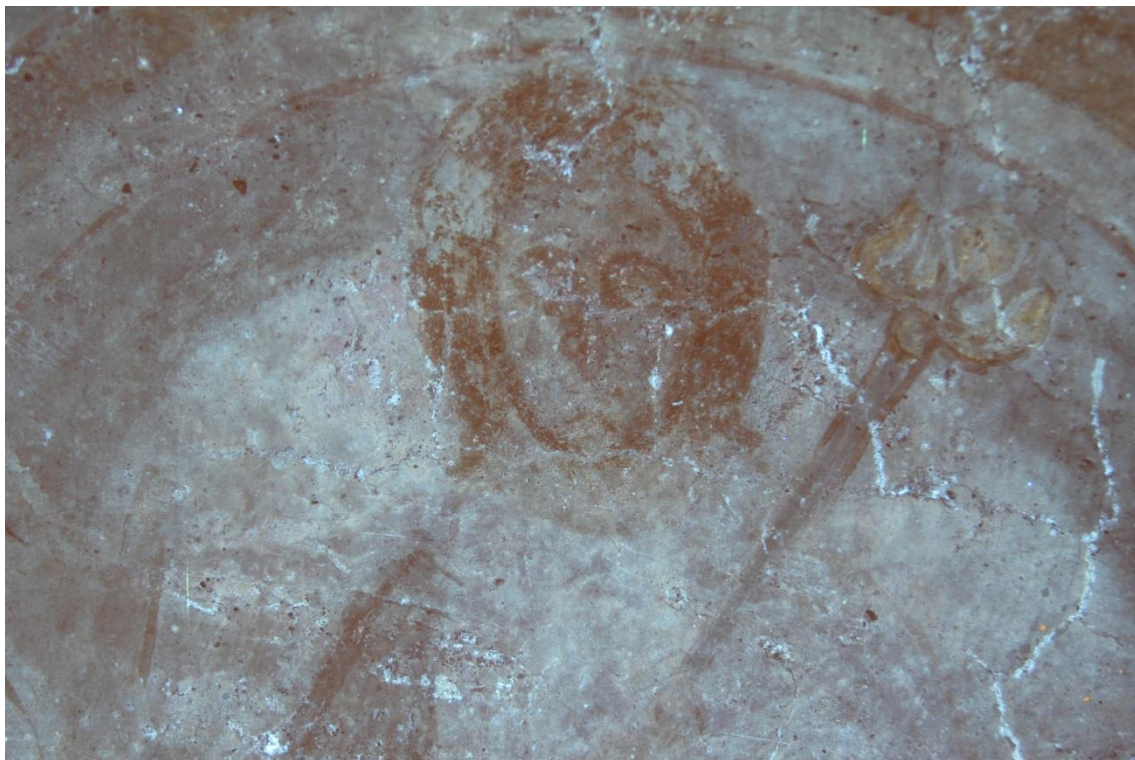
| Fotonummer/<br>Dateiname | 101099MRR2014_09_03_103 | |

| Beschreibung /<br>Blickrichtung | Fensterlaibung Nord, Medaillon unter UV-Licht, Detail der weiblichen Figur mit Zepter | |

Der Knauf des Zepters fluoresziert leicht, möglicherweise war er vergoldet. Vgl. Auflicht-Aufnahme Nr. 25.

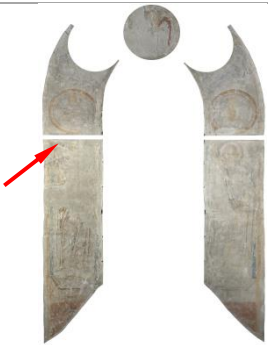
| Fotonummer/<br>Dateiname | 101099MRR2014_09_03_104 | |

| Beschreibung /<br>Blickrichtung | Fensterlaibung Nord, Inschrift<br>unterhalb des Medaillons unter UV-<br>Licht | |

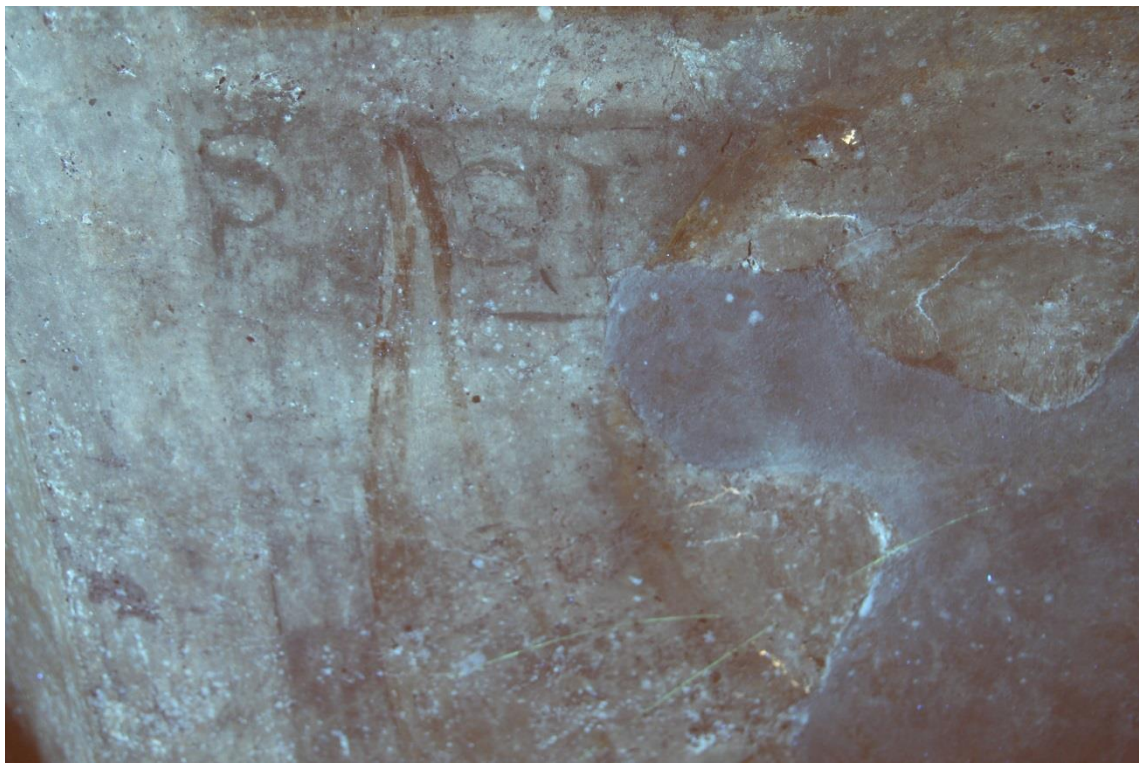
Die Reste der grünen Buchstaben sind unter UV-Licht lesbar. Vgl. Auflicht- Aufnahme Nr. 26.

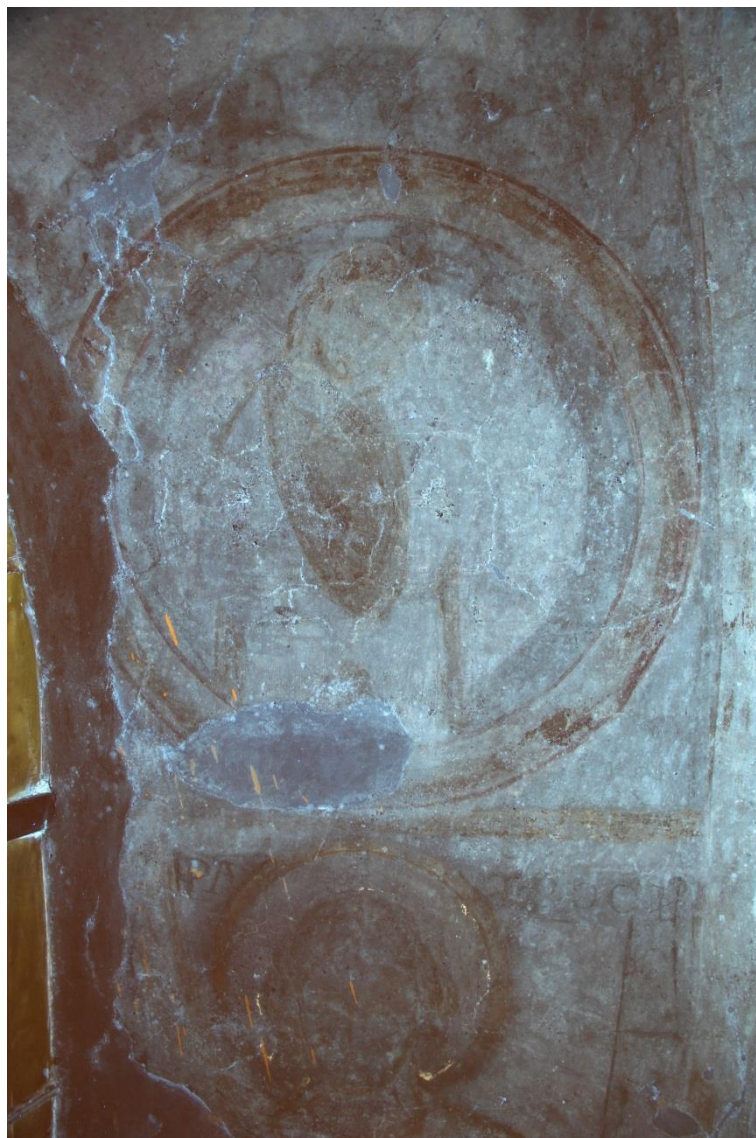
| Fotonummer/<br>Dateiname | 101099MRR2014_09_03_105 | |

| Beschreibung /<br>Blickrichtung | Fensterlaibung Süd, Medaillon unter<br>UV-Licht | |

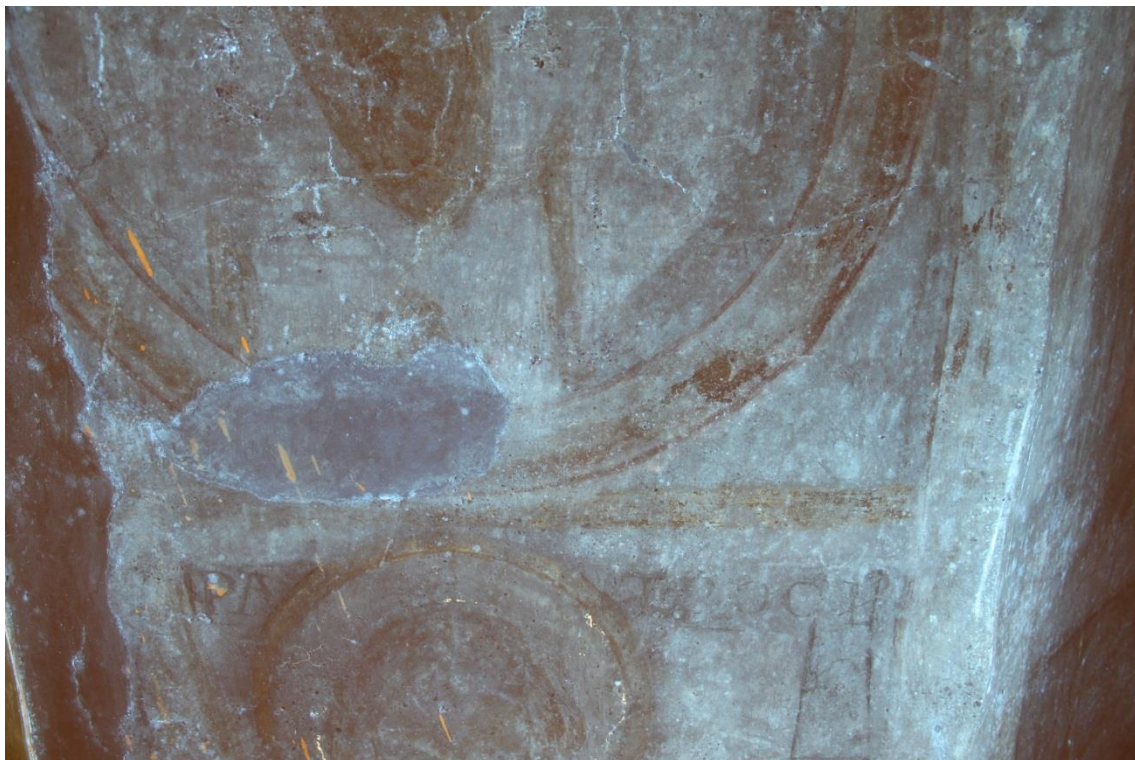
| Fotonummer/<br>Dateiname | 101099MRR2014_09_03_106 | |

| Beschreibung /<br>Blickrichtung | Fensterlaibung Süd, Inschrift<br>unterhalb des Medaillons unter UV-<br>Licht | |

Die Reste der grünen Buchstaben sind unter UV-Licht lesbar: „Patroklus“. Vgl. Auflicht- Aufnahme Nr. 27.
