FOTODOKUMENTATION

Straße	Höxterstr. 9	
Kulturobjekt	Kath. Kirche St. Kilian, Wandmalerei	
KLARA-ID	101093	
Autor	Text Skriver 2012	
Aufnahmeart	analog, digitalisiert	
Fotonummer/ Dateiname	Lügde (Detmold) St. Kilian 01	
	Foto: Bathe 5.5.1970	
Beschreibung / Blickrichtung	Blick auf die Kirche von Nordost

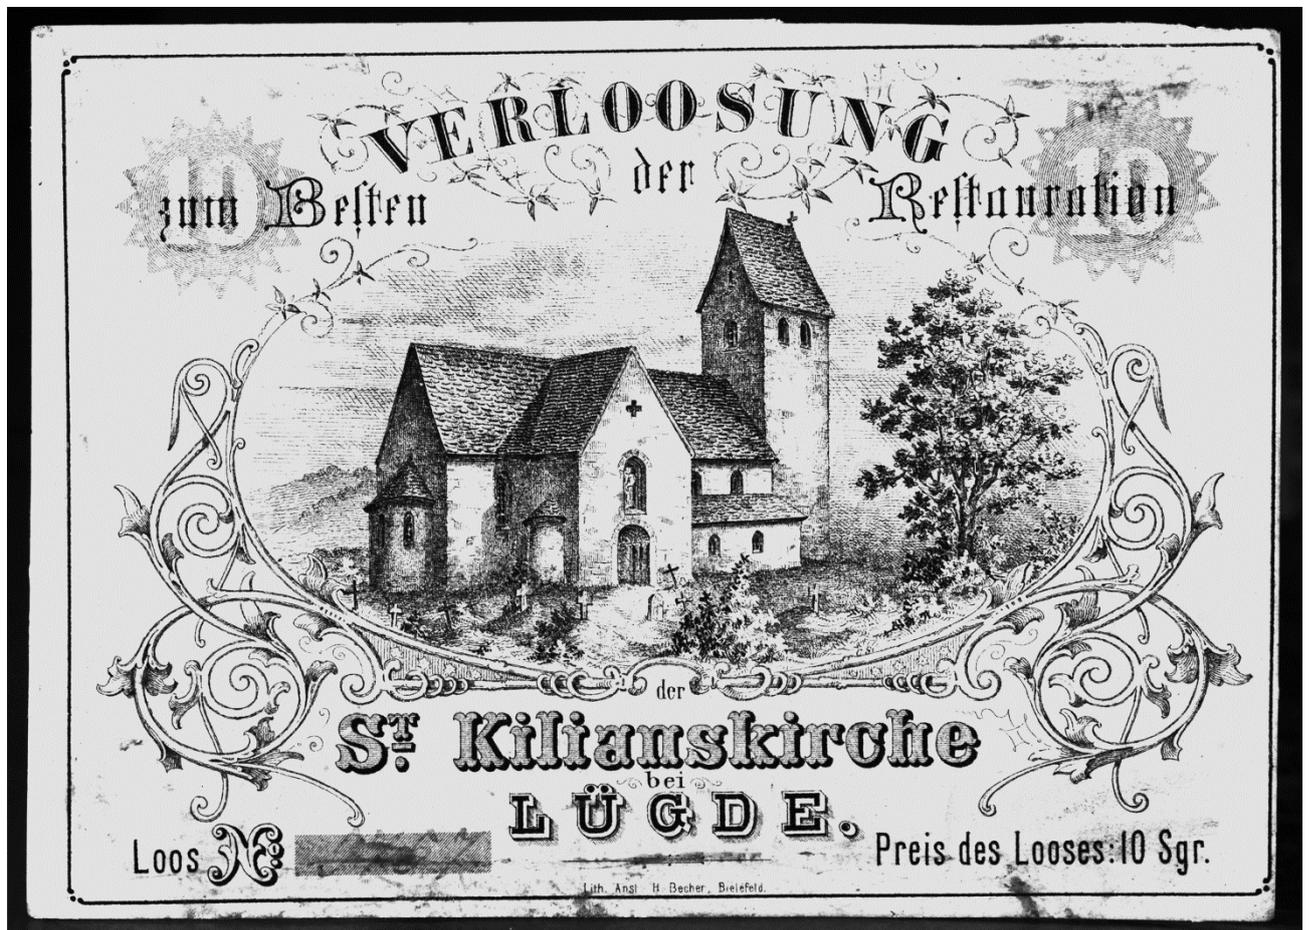
Fotografie eines Loses von 1870, Originallos im Städtischen Heimatmuseum Lügde. Die Verlosung zugunsten der Instandsetzung der Kilianskirche erbrachte 6000 Rt. Der Erlös wurde für die Neueindeckung des Daches und die Wiederherstellung der Wandmalereien genutzt.

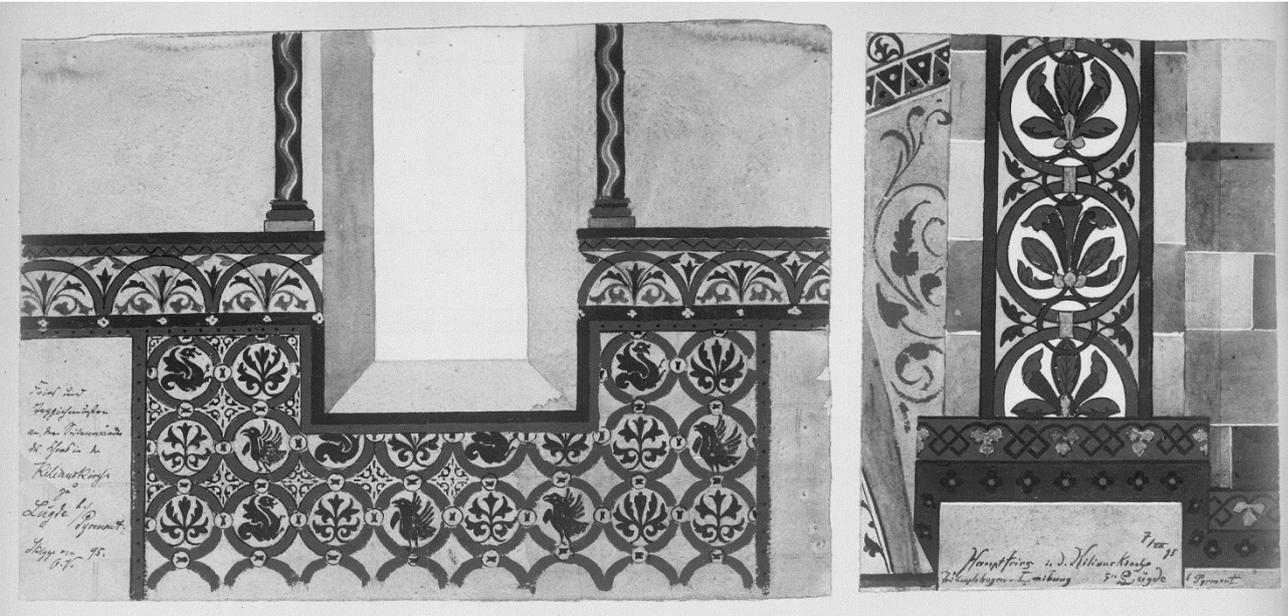
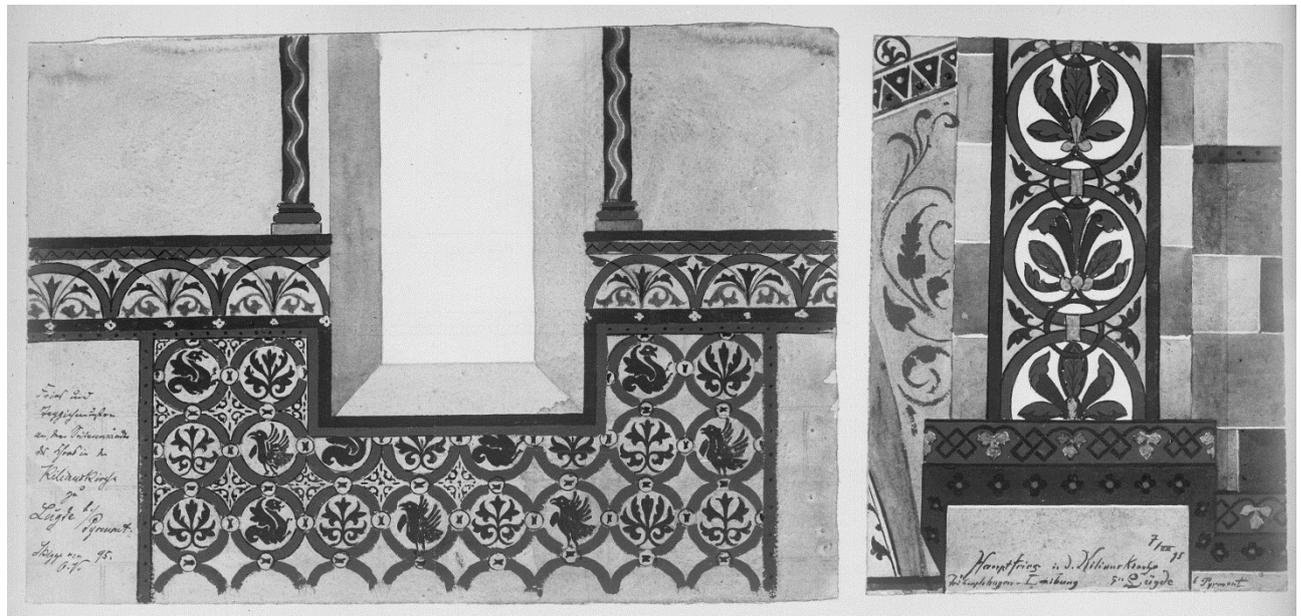
Foto: Ludorff 1903	
Beschreibung / Blickrichtung	Zeichnung der Teppichmalerei an den Chorwänden auf dem linken Blatt. Auf dem rechten Blatt sind Teile des Triumphbogenfrieses mit seitlichen Gewölbezwickeldekorationen abgebildet.

Die Zeichnung ist signiert mit O. V. (= Otto Vorländer?). Sie vermittelt einen guten Eindruck der Wittkopschen Ausmalung.

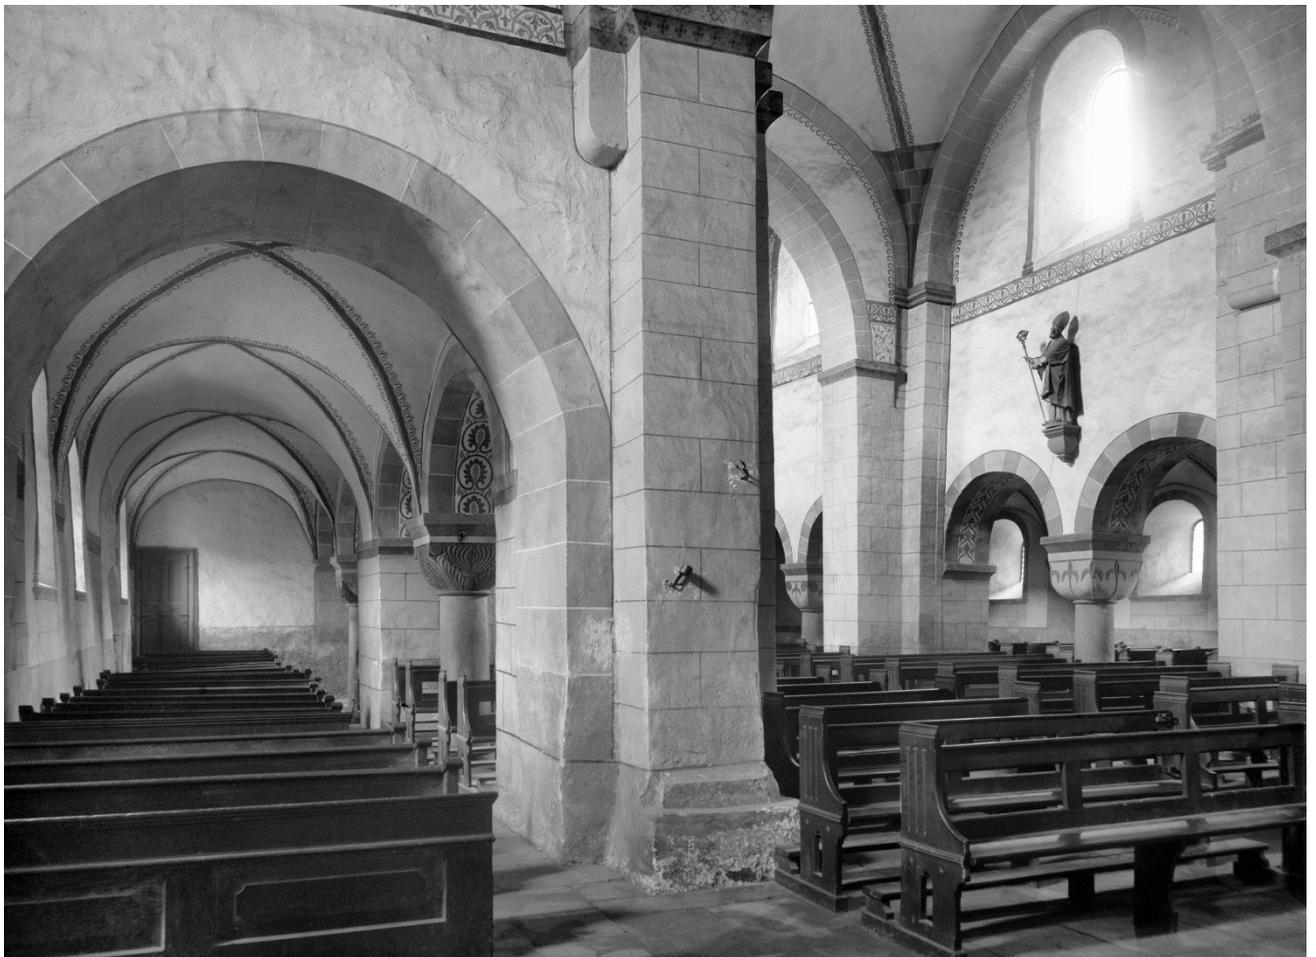
Straße	Höxterstr. 9	
Kulturobjekt	Kath. Kirche St. Kilian, Wandmalerei	
KLARA-ID	101093	
Autor	Text Skriver 2012	
Aufnahmeart	analog, digitalisiert	
Fotonummer/ Dateiname	Lügde (Detmold) St. Kilian 04	
	Foto: Ludorff 1897	
Beschreibung / Blickrichtung	Blick ins südliche Seitenschiff gen Westen

Die Wittkopsche Ausmalung im Kirchenschiff 25 Jahre nach Fertigstellung

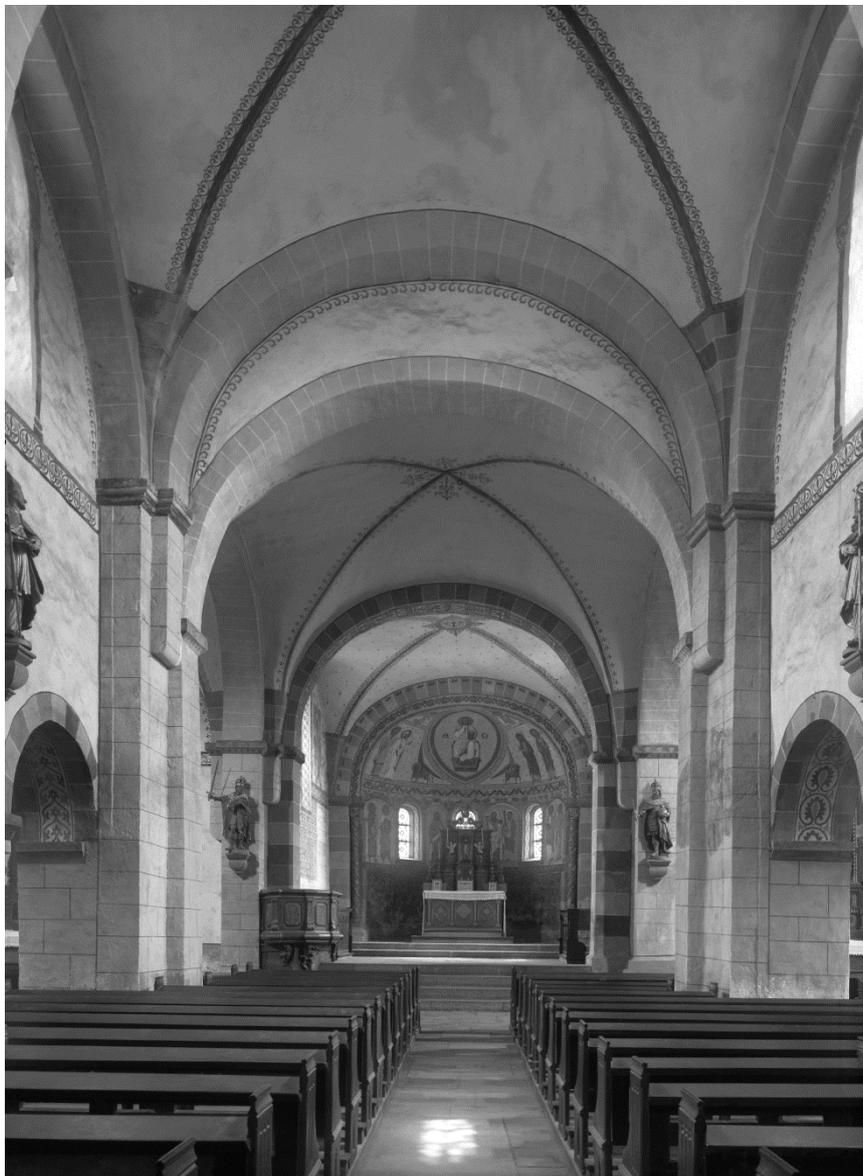
Straße	Höxterstr. 9	
Kulturobjekt	Kath. Kirche St. Kilian, Wandmalerei	
KLARA-ID	101093	
Autor	Text Skriver 2012	
Aufnahmeart	analog, digitalisiert	
Fotonummer/ Dateiname	Lügde (Detmold) St. Kilian 05	
	Foto: Ludorff 1897	
Beschreibung / Blickrichtung	Blick vom Langhaus gen Osten

Die Wittkopsche Ausmalung in Langhaus und Chor, 25 Jahre nach Fertigstellung

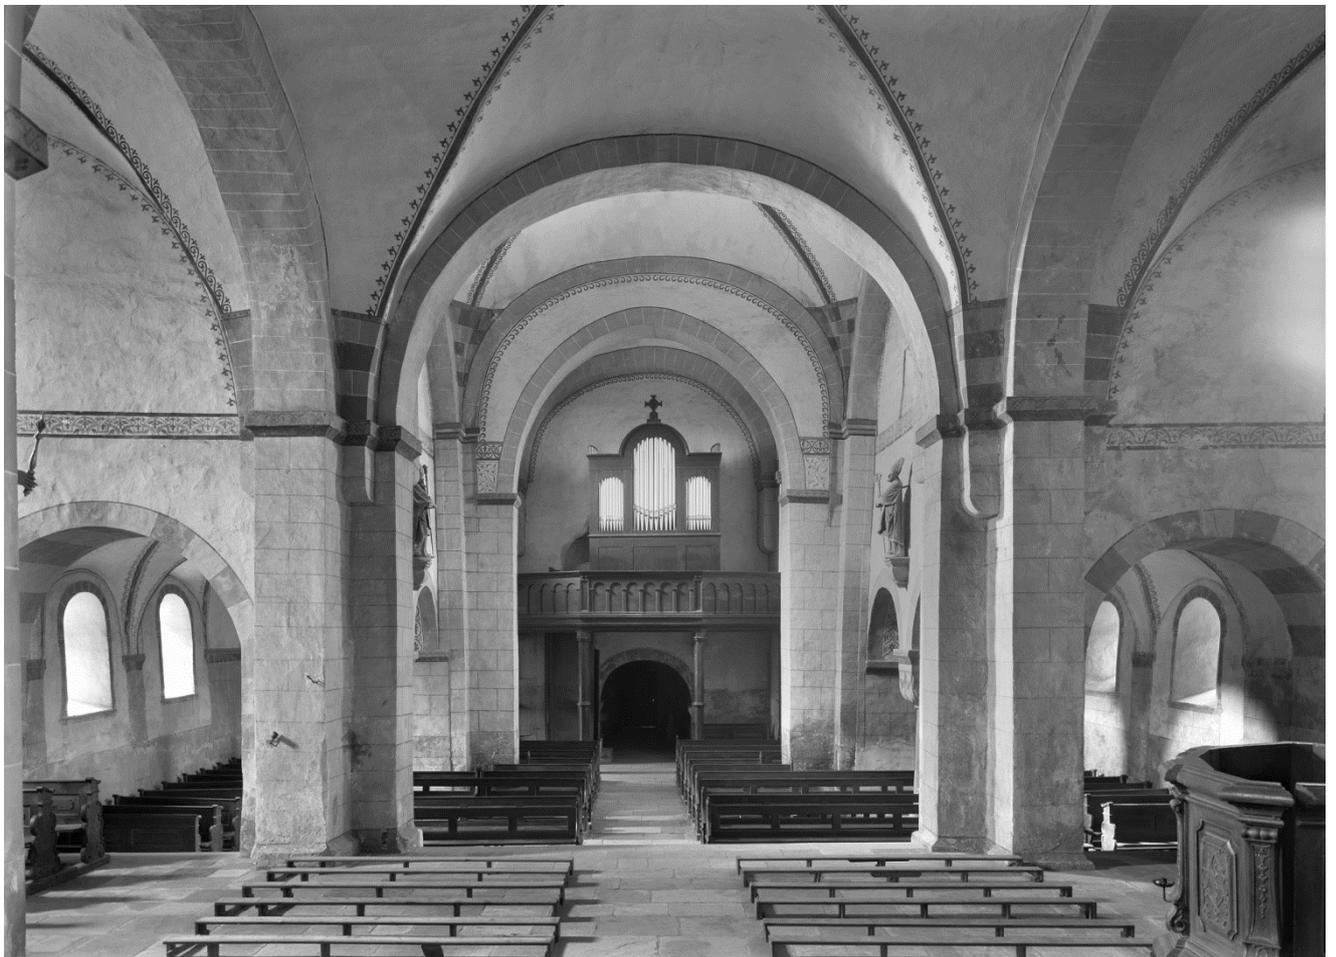
Straße	Höxterstr. 9	
Kulturobjekt	Kath. Kirche St. Kilian, Wandmalerei	
KLARA-ID	101093	
Autor	Text Skriver 2012	
Aufnahmeart	analog, digitalisiert	
Fotonummer/ Dateiname	Lügde (Detmold) St. Kilian 02	
	Foto 1937	
Beschreibung / Blickrichtung	Blick ins Kirchenschiff gen Westen

Vorzustand der Restaurierung Kästners. Die Lebensbäume in den Gewölben sind alle unter Tünchen verborgen.

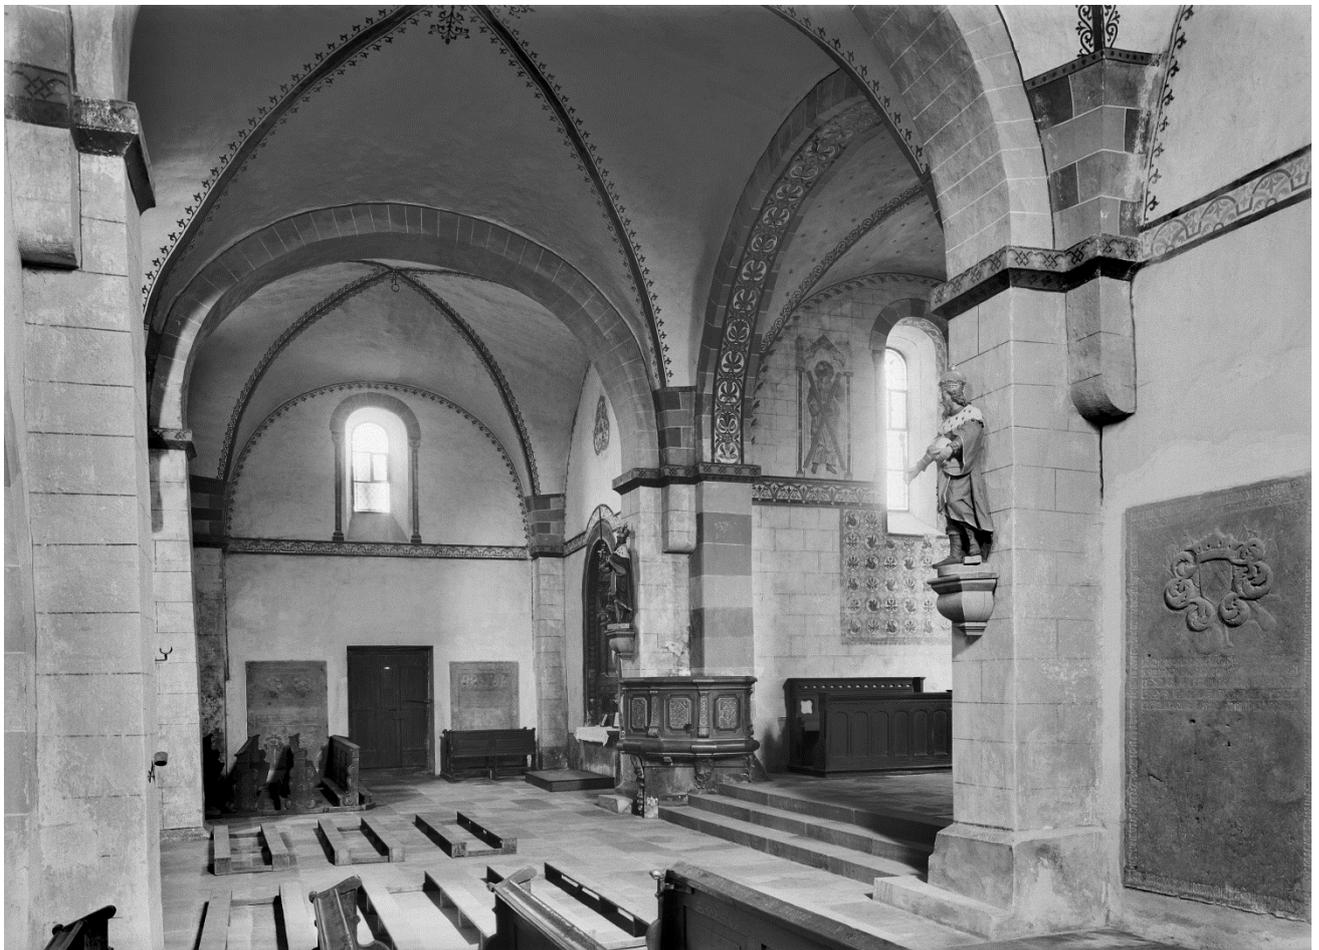
Straße	Höxterstr. 9	
Kulturobjekt	Kath. Kirche St. Kilian, Wandmalerei	
KLARA-ID	101093	
Autor	Text Skriver 2012	
Aufnahmeart	analog, digitalisiert	
Fotonummer/ Dateiname	Lügde (Detmold) St. Kilian 03	
	Foto: 1937	
Beschreibung / Blickrichtung	Blick ins nördliche Querhaus und auf die Südwand des Chorjochs

Auf der nördlichen Chorjochwand ist eine Darstellung des Apostels Andreas seitlich des Fensters zu sehen, die heute nicht mehr vorhanden ist. Der umlaufende Blattfries differiert im Chorjoch und im Querhaus. Von Kästner wurde 1939 der Fries des Chorjoches demjenigen im Querhaus angeglichen, siehe Restaurierungsgeschichte.

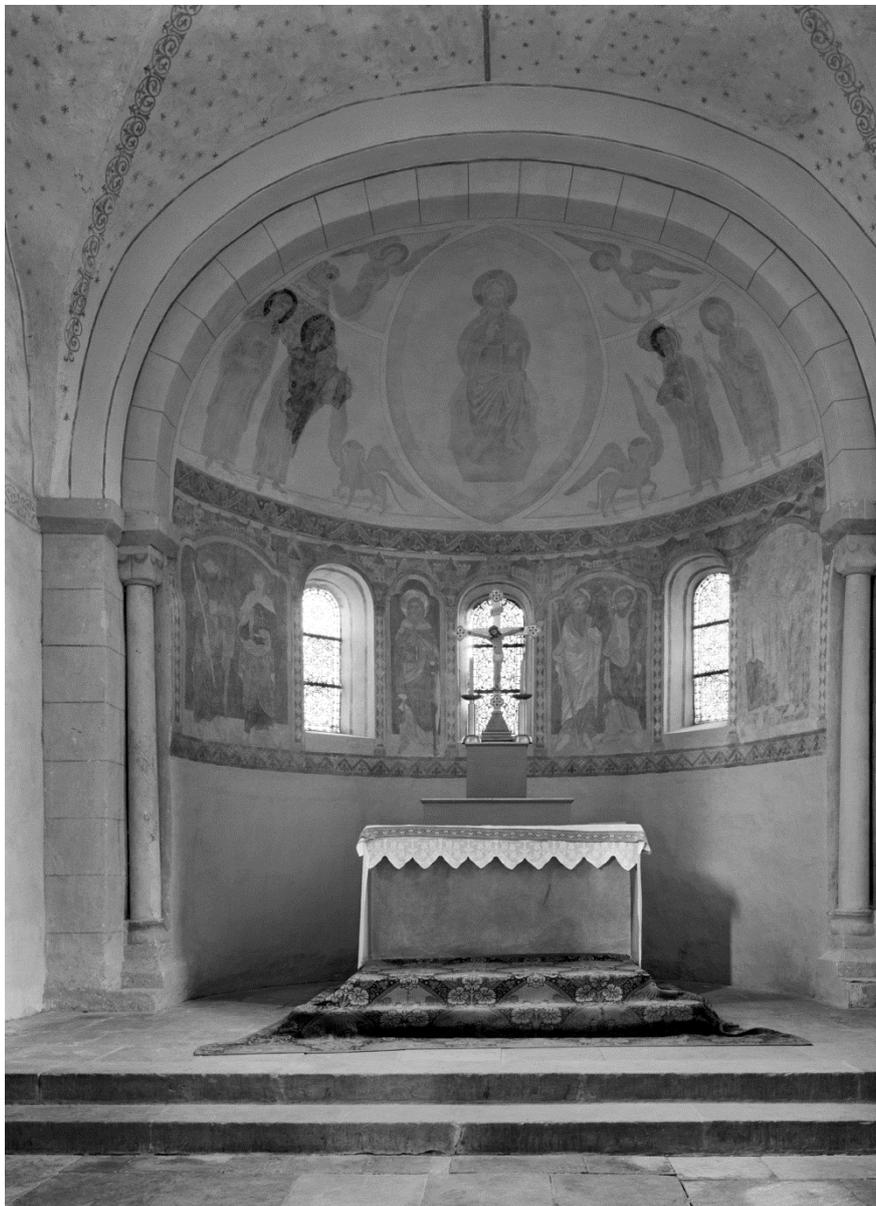
Straße	Höxterstr. 9	
Kulturobjekt	Kath. Kirche St. Kilian, Wandmalerei	
KLARA-ID	101093	
Autor	Text Skriver 2012	
Aufnahmeart	analog, digitalisiert	
Fotonummer/ Dateiname	Lügde (Detmold) St. Kilian 09	
	Foto: Hugo Schnautz, Aug. 1961	
Beschreibung / Blickrichtung	Blick in die Apsis

Endzustand der Restaurierung von Scholleys 1961, siehe Restaurierungsgeschichte.

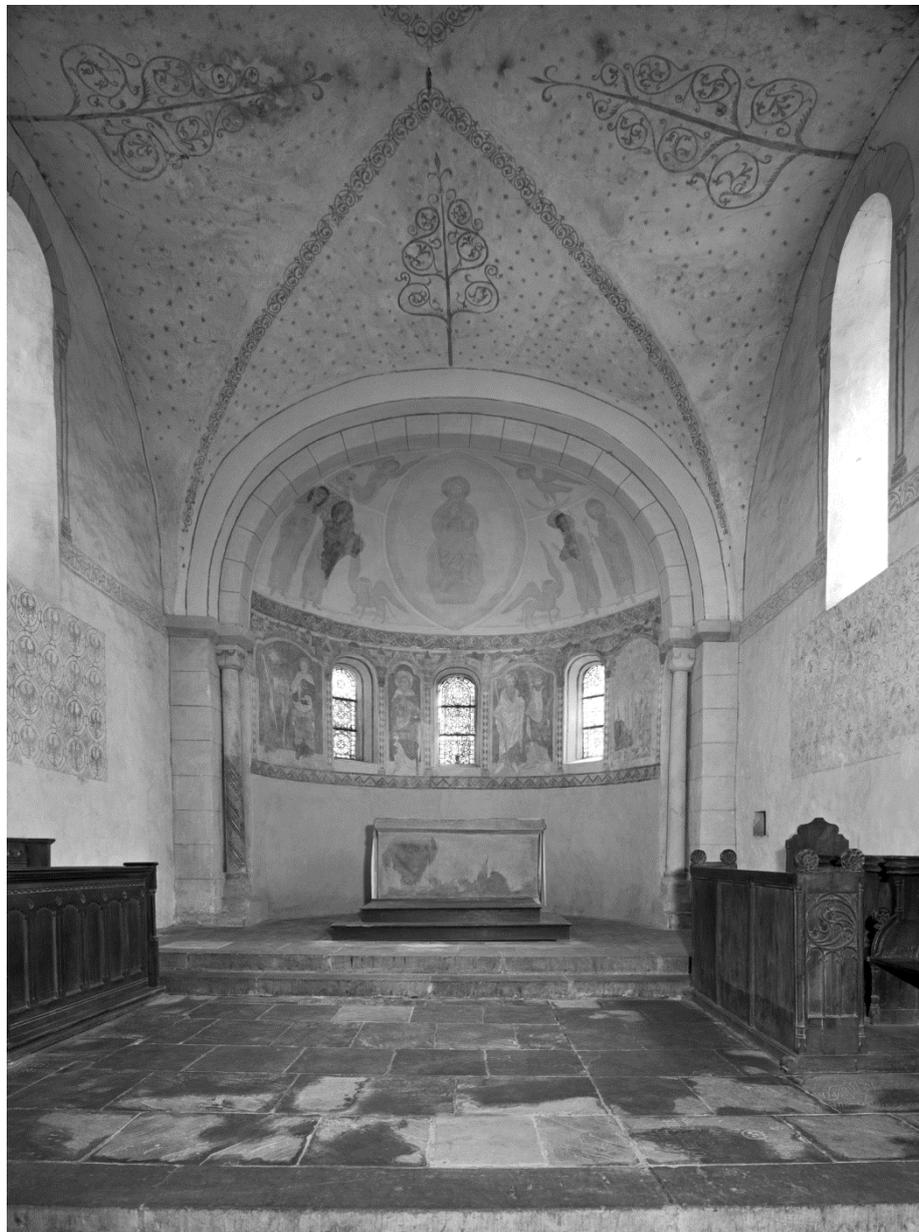
Straße	Höxterstr. 9	
Kulturobjekt	Kath. Kirche St. Kilian, Wandmalerei	
KLARA-ID	101093	
Autor	Text Skriver 2012	
Aufnahmeart	analog, digitalisiert	
Fotonummer/ Dateiname	Lügde (Detmold) St. Kilian 07	
	Foto: Bathe, 5.5.1970	
Beschreibung / Blickrichtung	Blick ins Chorjoch

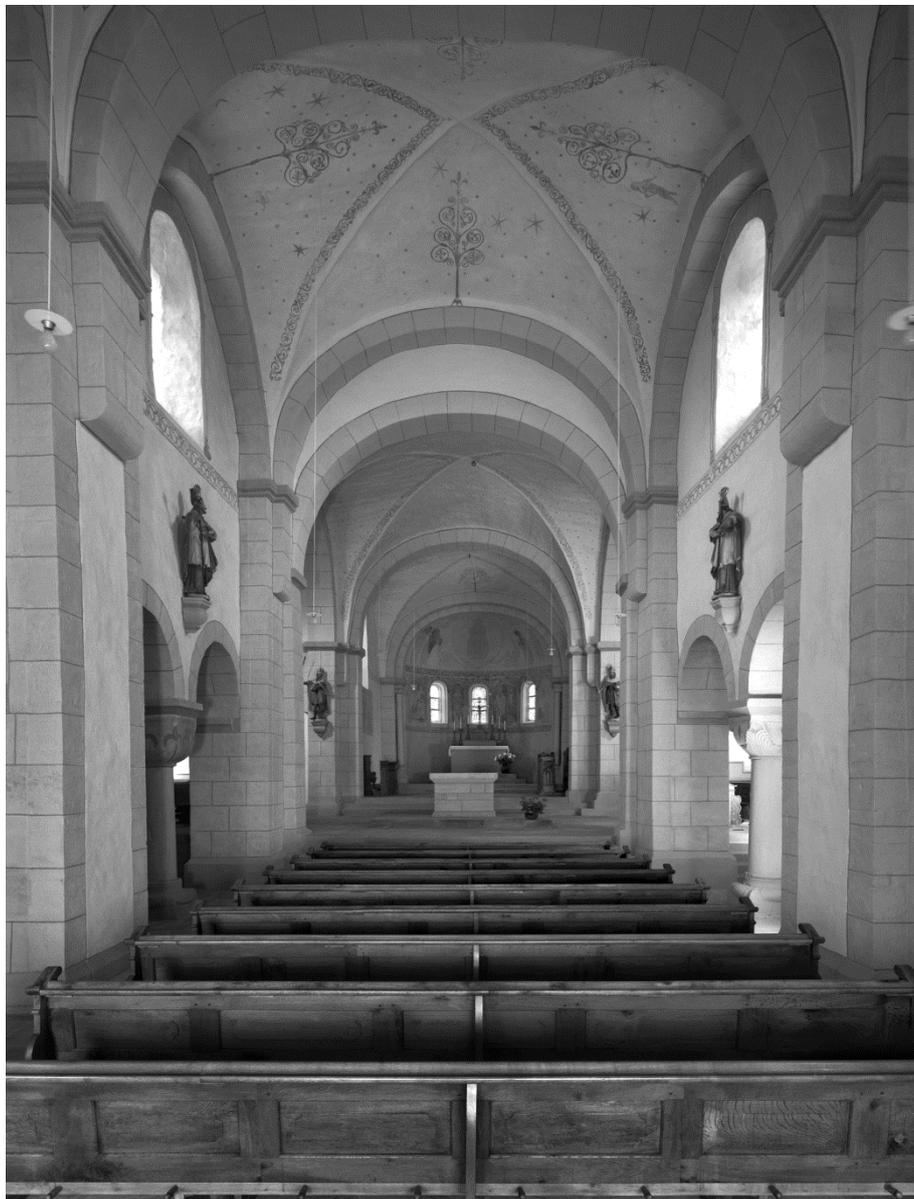
Straße	Höxterstr. 9	
Kulturobjekt	Kath. Kirche St. Kilian, Wandmalerei	
KLARA-ID	101093	
Autor	Text Skriver 2012	
Aufnahmeart	analog, digitalisiert	
Fotonummer/ Dateiname	Lügde (Detmold) St. Kilian 06	
	Foto: Barbara Prüßner, 9.8.1977	
Beschreibung / Blickrichtung	Blick vom Langhaus nach Osten

Zustand nach der Altarweihe vom 26.6.1976, die den Abschluss der umfangreichen Gesamtrestaurierung darstellte.

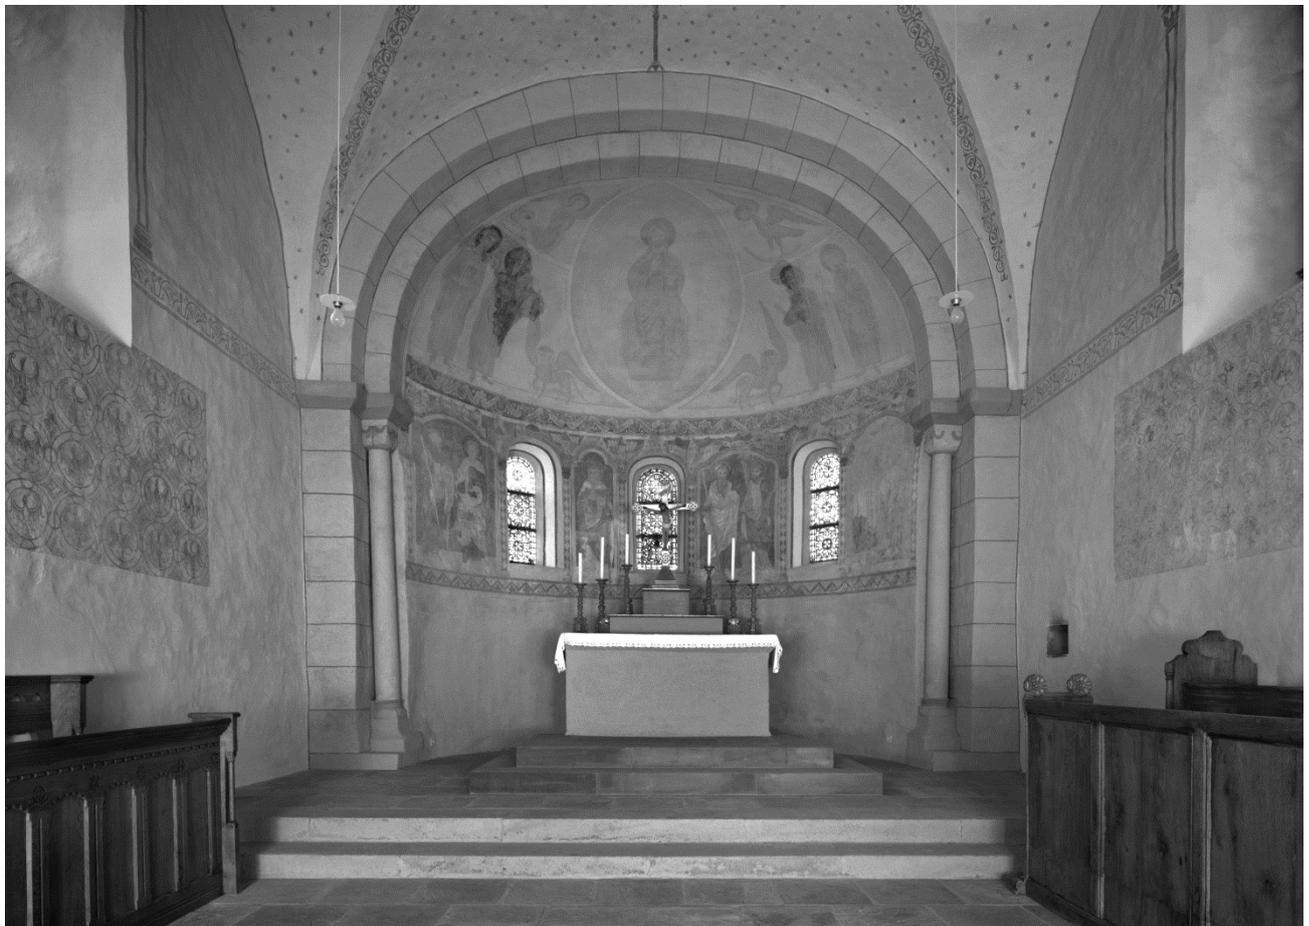
Straße	Höxterstr. 9	
Kulturobjekt	Kath. Kirche St. Kilian, Wandmalerei	
KLARA-ID	101093	
Autor	Text Skriver 2012	
Aufnahmeart	analog, digitalisiert	
Fotonummer/ Dateiname	Lügde (Detmold) St. Kilian 08	
	Foto: Barbara Prüßner, 9.8.1977	
Beschreibung / Blickrichtung	Blick ins Chorjoch gen Osten, Serie wie vor

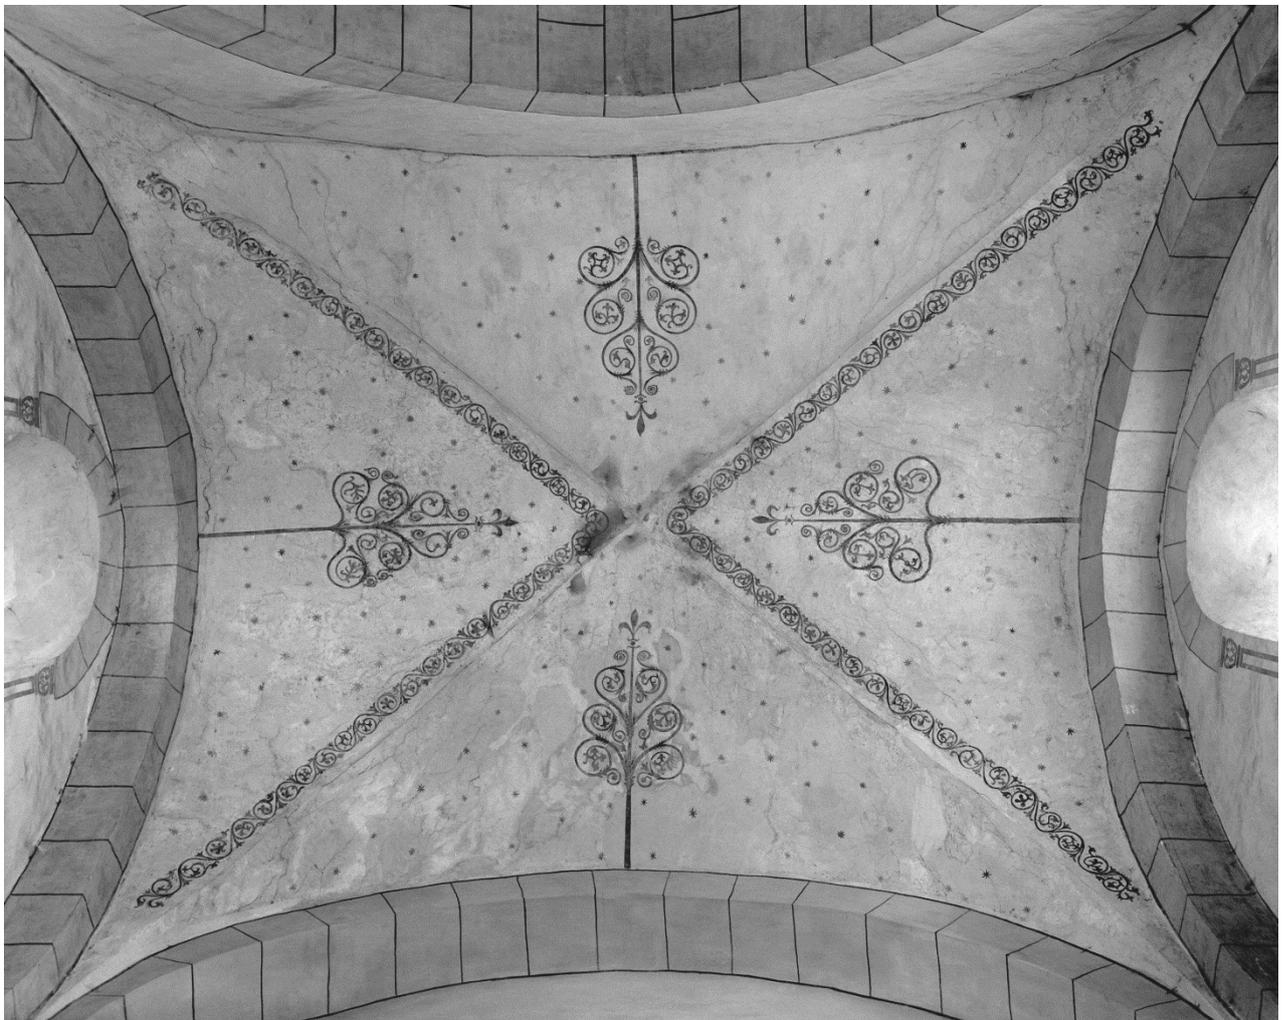
Straße	Höxterstr. 9	
Kulturobjekt	Kath. Kirche St. Kilian, Wandmalerei	
KLARA-ID	101093	
Autor	Text Skriver 2012	
Aufnahmeart	analog, digitalisiert	
Fotonummer/ Dateiname	08 St. Kilian Wandmalerei	
	Foto: Bathe 5.5.1970	
Beschreibung / Blickrichtung	Blick ins östliche Langhausgewölbe

Blick auf den Zustand vor der Aufdeckung einiger Originalbefunde durch die Firma Ochsenfarth (große Sterne, Eva, Löwe etc.) 1976. Hiermit ist zugleich der gealterte Zustand der Restaurierung der Gewölbemalereien 1939 durch Kästner und Fernkorn dokumentiert.
