FOTODOKUMENTATION

Ort-Ortsteil	32676 Lügde

Straße	Höxterstr. 9	
Kulturobjekt	Kath. Kirche St. Kilian, Wandmalerei	
KLARA-ID	101093	
Autor	Text: Skriver 2012	
Aufnahmeart	Foto: analog, digitalisiert	
Aufnahmedatum	1938, zur Zeit der Restaurierung durch Hans Kästner	
Fotonummer/ Dateiname	Lügde (Detmold) St. Kilian 10	
Beschreibung / Blickrichtung	Blick in die Apsis

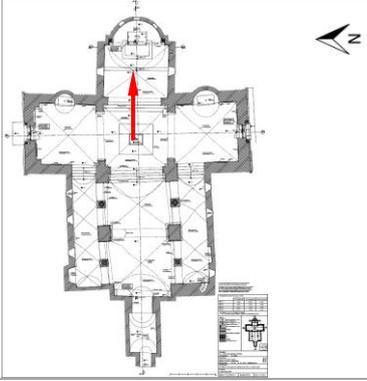
Endzustand der Kästner'schen Restaurierung.

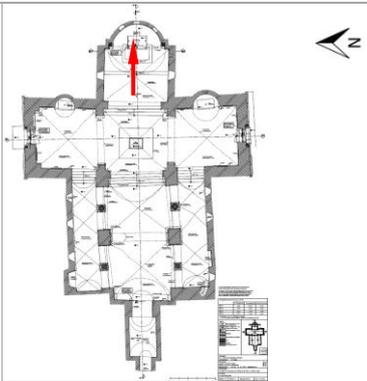
Straße	Höxterstr. 9	
Kulturobjekt	Kath. Kirche St. Kilian, Wandmalerei	
KLARA-ID	101093	
Autor	Text: Skriver 2012	
Aufnahmeart	Foto: analog, digitalisiert	
Aufnahmedatum	1938, zur Zeit der Restaurierung durch Hans Kästner	
Fotonummer/ Dateiname	Lügde (Detmold) St. Kilian 11	
Beschreibung / Blickrichtung	Blick auf die zentrale thronende Christusfigur in der Kalotte

Vorzustand der Restaurierung Kästners. Noch ist die Übermalung Wittkops sichtbar und starke Risse, die senkrecht durch die Figur ziehen.

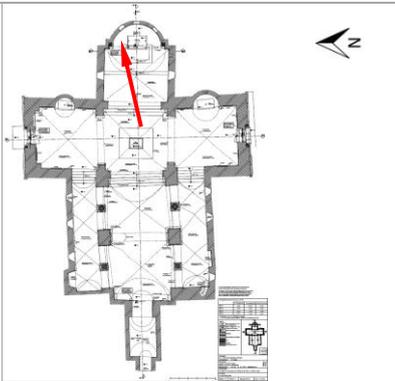
Straße	Höxterstr. 9	
Kulturobjekt	Kath. Kirche St. Kilian, Wandmalerei	
KLARA-ID	101093	
Autor	Text: Skriver 2012	
Aufnahmeart	Foto: analog, digitalisiert	
Aufnahmedatum	1938, zur Zeit der Restaurierung durch Hans Kästner	
Fotonummer/ Dateiname	Lügde (Detmold) St. Kilian 13	
Beschreibung / Blickrichtung	Blick auf die nördliche Seite der Apsiskalotte mit Johannes Evangelista und Maria mit Übermalungen Wittkops

Zwischenzustand mit Reinigungsproben.

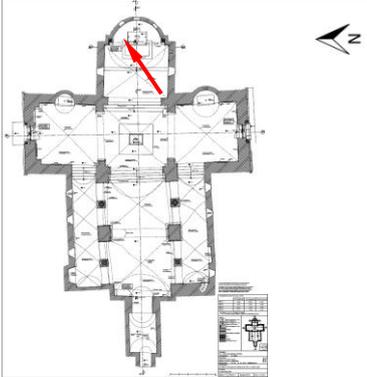
Straße	Höxterstr. 9	
Kulturobjekt	Kath. Kirche St. Kilian, Wandmalerei	
KLARA-ID	101093	
Autor	Text: Skriver 2012	
Aufnahmeart	Foto: analog, digitalisiert	
Aufnahmedatum	1938, zur Zeit der Restaurierung durch Hans Kästner	
Fotonummer/ Dateiname	Lügde (Detmold) St. Kilian 16	
Beschreibung / Blickrichtung	Kopf der Maria in der Kalotte

Zwischenzustand mit Rissen und Kittungen.

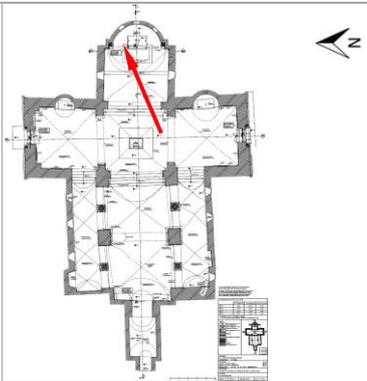
Straße	Höxterstr. 9	
Kulturobjekt	Kath. Kirche St. Kilian, Wandmalerei	
KLARA-ID	101093	
Autor	Text: Skriver 2012	
Aufnahmeart	Foto: analog, digitalisiert	
Aufnahmedatum	1938, zur Zeit der Restaurierung durch Hans Kästner	
Fotonummer/ Dateiname	Lügde (Detmold) St. Kilian 15	
Beschreibung / Blickrichtung	Blick auf die Nordseite der Apsis

Endzustand der Restaurierung Kästners.

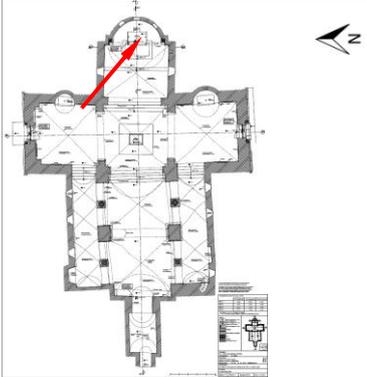
Straße	Höxterstr. 9	
Kulturobjekt	Kath. Kirche St. Kilian, Wandmalerei	
KLARA-ID	101093	
Autor	Text: Skriver 2012	
Aufnahmeart	Foto: analog, digitalisiert	
Aufnahmedatum	1938, zur Zeit der Restaurierung durch Hans Kästner	
Fotonummer/ Dateiname	Lügde (Detmold) St. Kilian 14	
Beschreibung / Blickrichtung	Blick auf die südliche Seite der Kalotte mit Johannes d. T. und Petrus

Zwischenzustand mit Reinigungsproben.

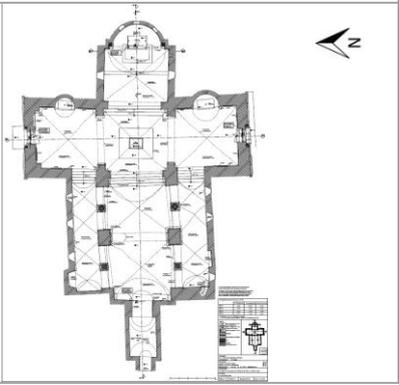
Straße	Höxterstr. 9	
Kulturobjekt	Kath. Kirche St. Kilian, Wandmalerei	
KLARA-ID	101093	
Autor	Text: Skriver 2012	
Aufnahmeart	Foto: analog, digitalisiert	
Aufnahmedatum	1938, zur Zeit der Restaurierung durch Hans Kästner	
Fotonummer/ Dateiname	Lügde (Detmold) St. Kilian 12

Beschreibung / Blickrichtung	Blick auf das südliche Apostelpaar

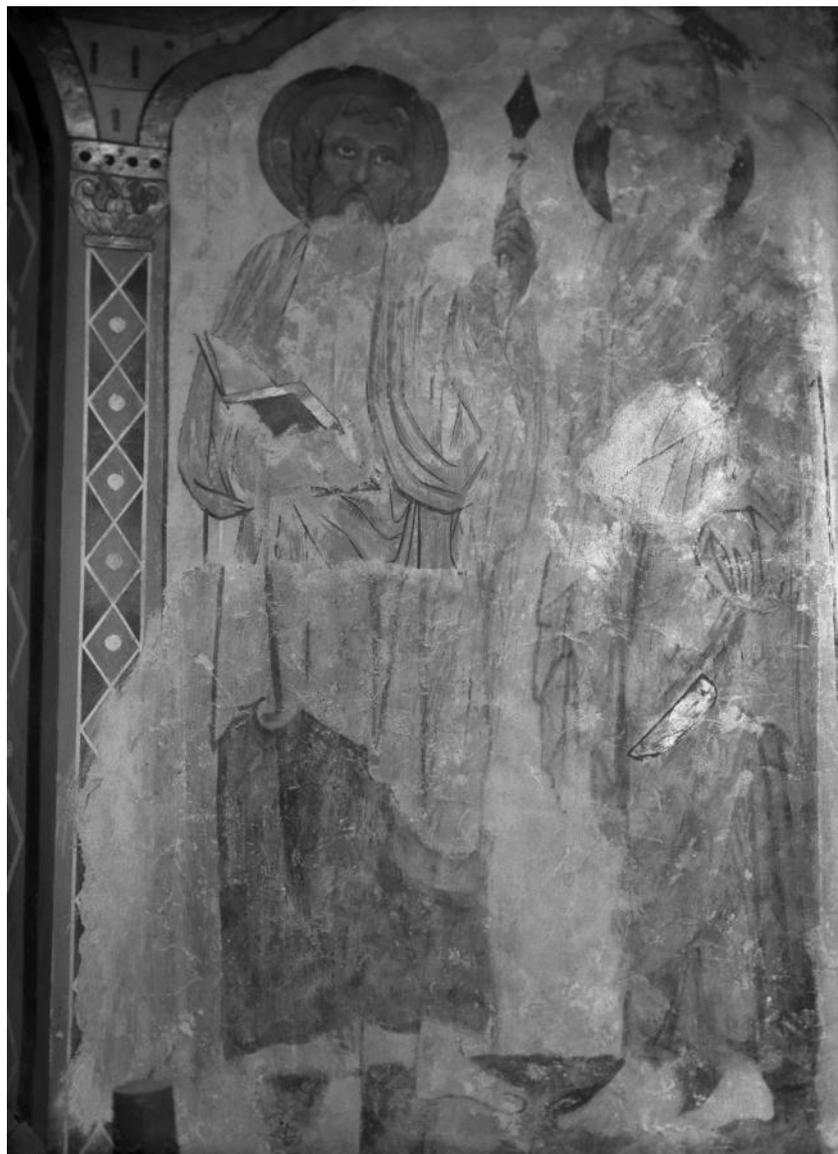
Zwischenzustand mit Reinigungsprobe. Sehr wichtige Aufnahme, die belegt, wie ungenau die Übermalung Wittkops mit dem Originalbefund zusammenpasste. Im unteren Bereich zeigt sich die freigelegte romanische Malerei.
