FOTODOKUMENTATION

| Kulturobjekt | Kath. Kirche St. Kilian, Wandmalerei | |
| Autor | Text: Skriver 2012 | |
| Fotograf | H. Vössing. Serie von Aufnahmen 1956/57; nach dem partiellen Einbruch des Apsisbogens und vor der Restaurierung von Scholleys. | |

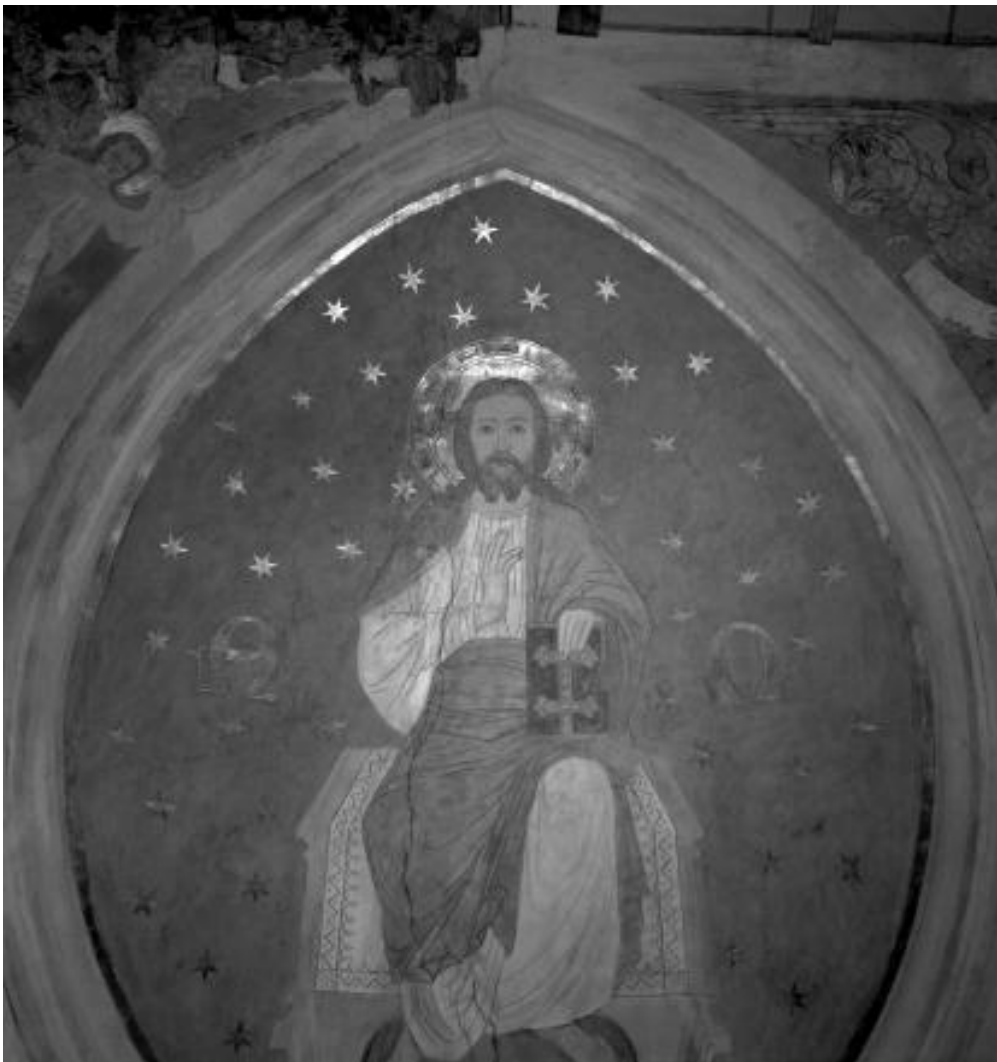
| Fotonummer/ Dateiname | Lügde (Detmold) St. Kilian 20 | |

| Beschreibung / Blickrichtung | Blick auf den thronenden Christus in der Apsiskalotte | |

Links oben im Bild sind Putzausbrüche am Apsisbogen zu erkennen.

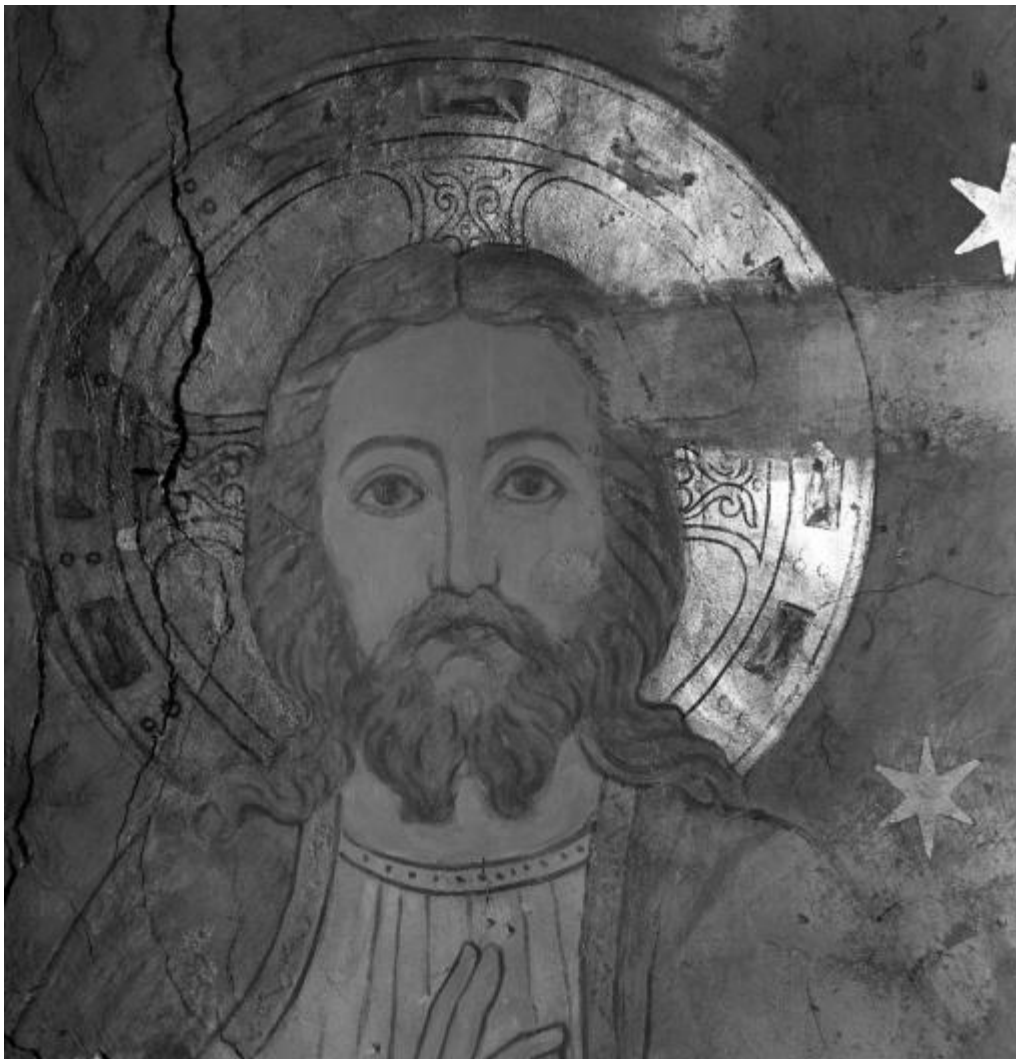
| Fotonummer/ Dateiname | Lügde (Detmold) St. Kilian 23 | |

| Beschreibung / Blickrichtung | Kopf des thronenden Christus wie vor | |

Links vom Kopf zeigt sich ein weit geöffneter Riss.

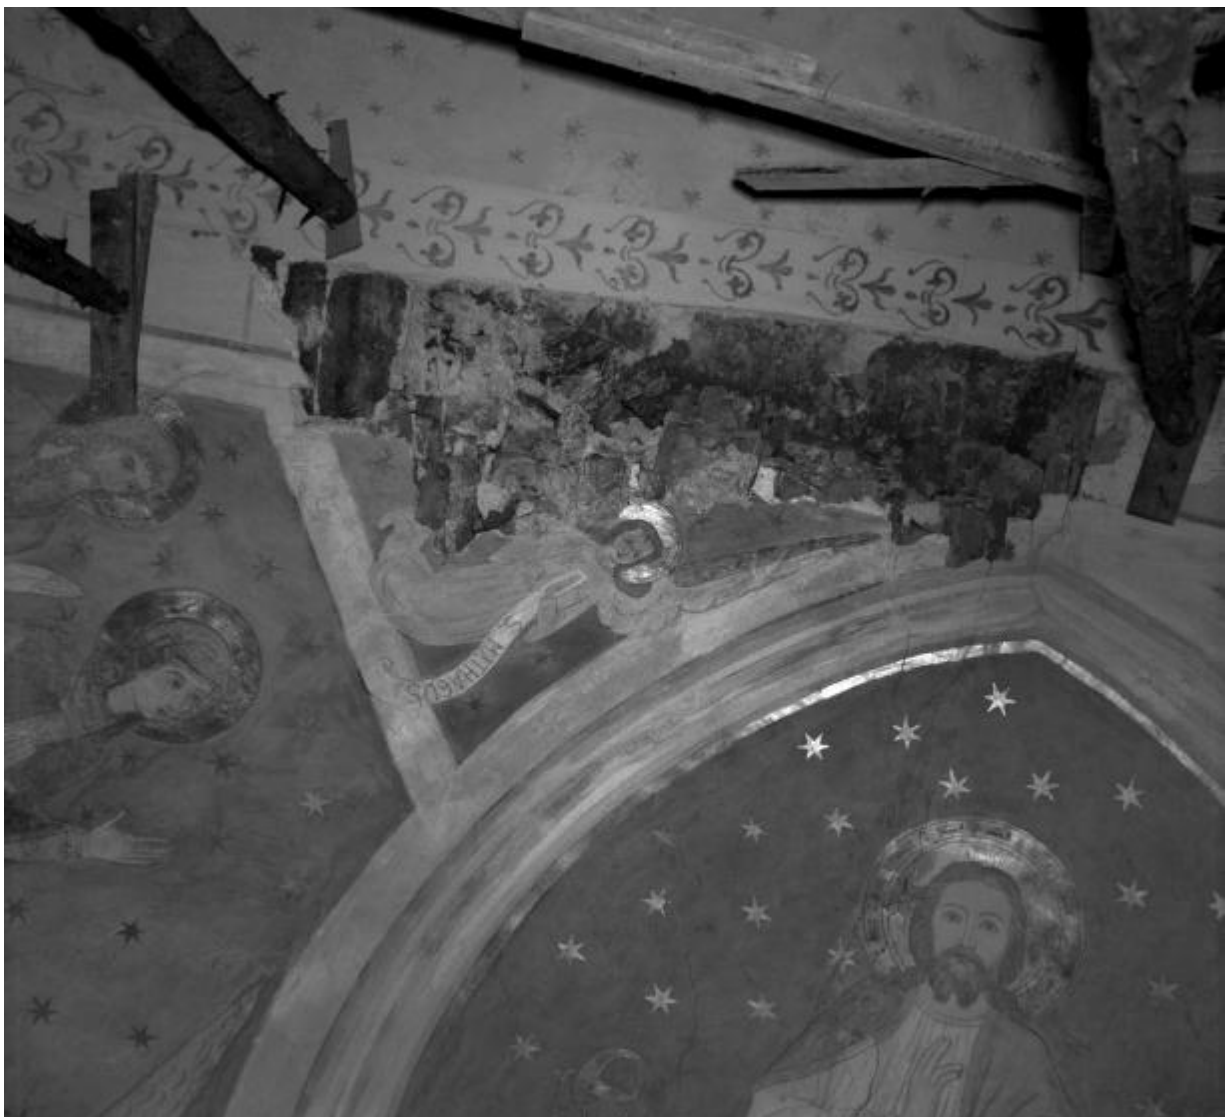
| Fotonummer/ Dateiname | Lügde (Detmold) St. Kilian 21 | |

| Beschreibung / Blickrichtung | Blick auf den schadhaften Apsisbogen und den im oberen Zwickel der Mandorla stehenden Matthäus-Engel | |

Im Scheitel war der ursprüngliche Tuffstein mit Ziegelsteinen und einem schlecht haftenden Mörtel ausgebessert worden. Bei der partiellen Putzentfernung als Vorbereitung für statische Sicherungsarbeiten stürzte der Bogen mit etwa einem $\frac{1}{2}$ qm² großen Stück der romanischen Wandmalerei ab.

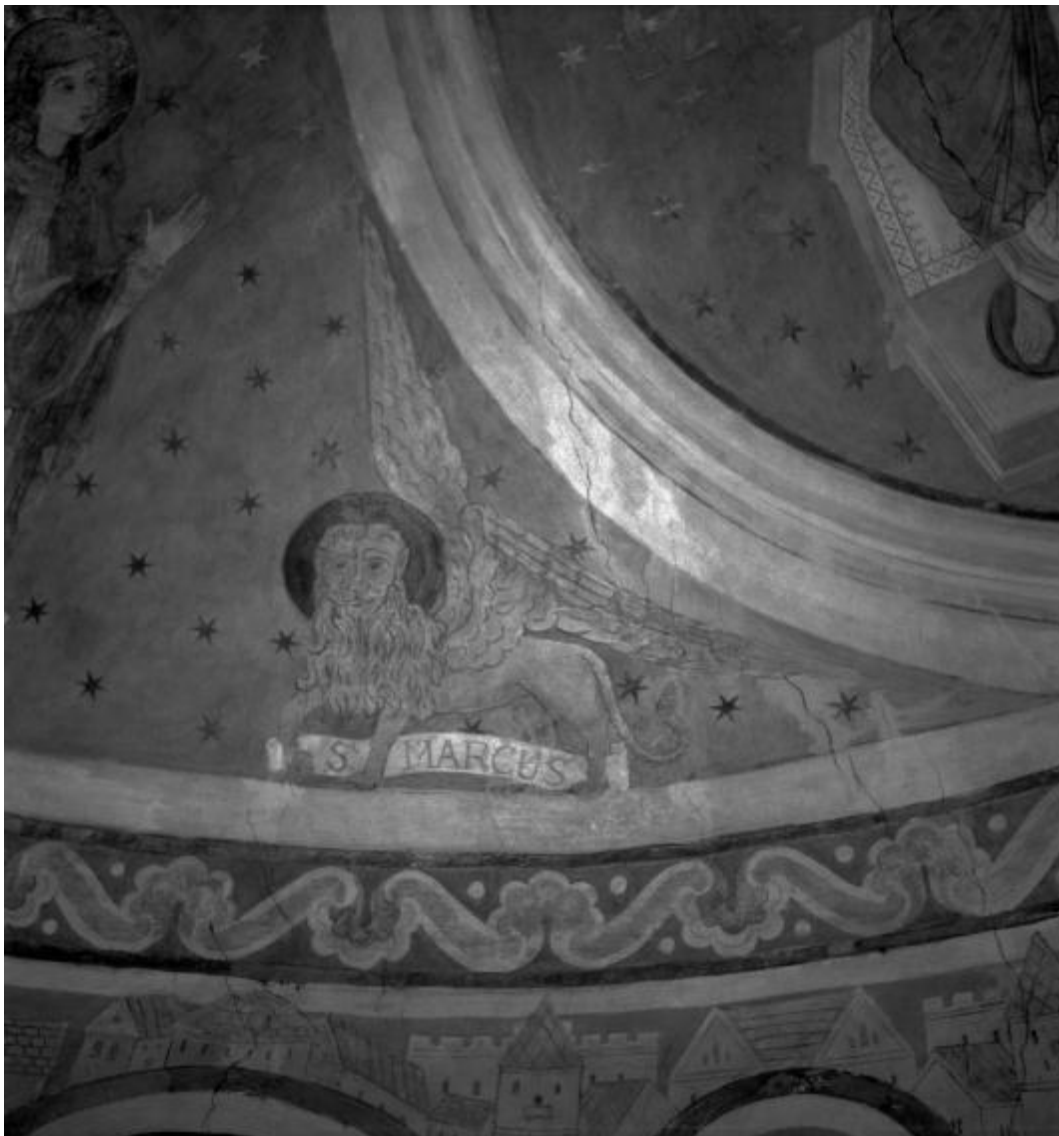
| Fotonummer/ Dateiname | Lügde (Detmold) St. Kilian 19 | |

| Beschreibung / Blickrichtung | Evangelistensymbol Löwe im nördlichen unteren Zwickel der Mandorla | |

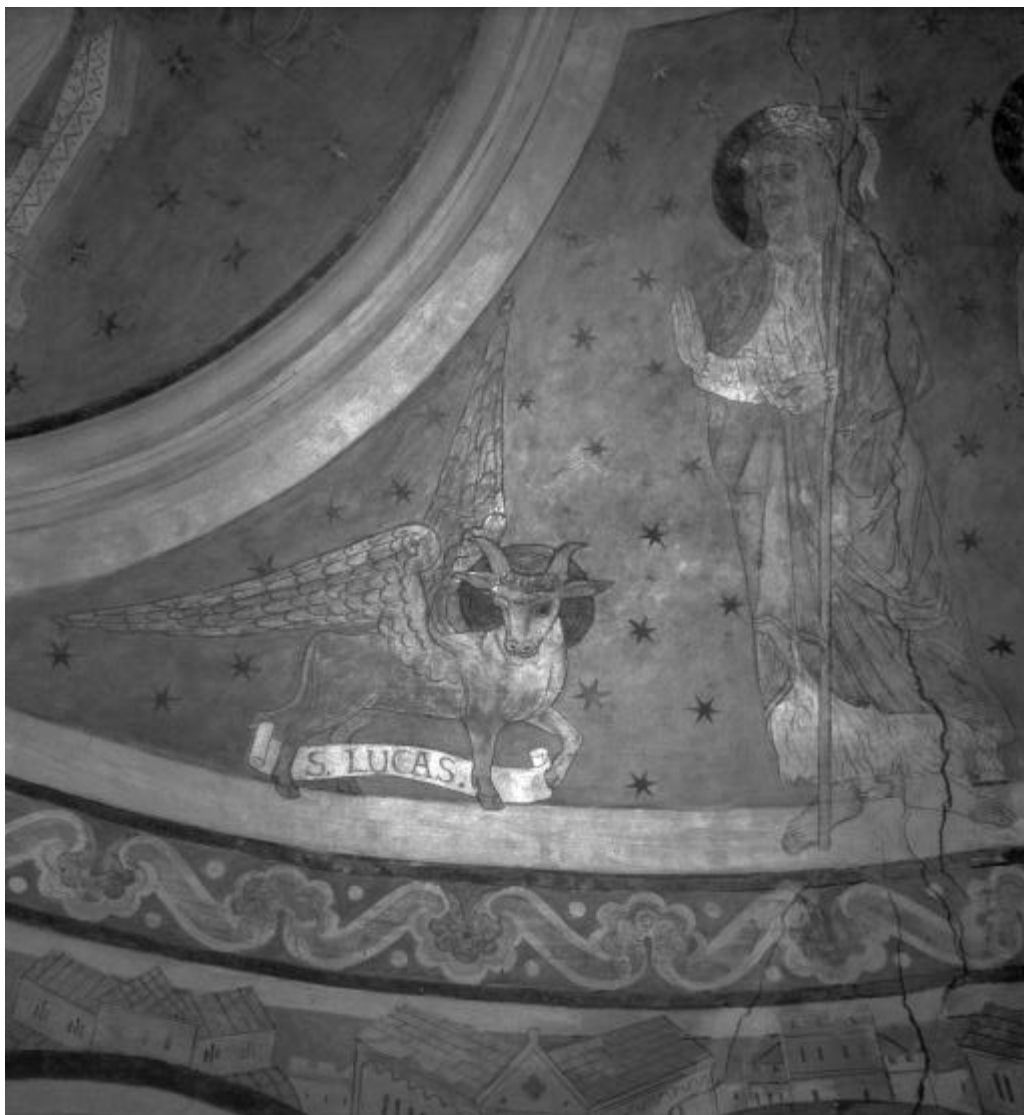
| Fotonummer/ Dateiname | Lügde (Detmold) St. Kilian 18 | |

| Beschreibung / Blickrichtung | Evangelistensymbol Stier im unteren südlichen Zwickel der Mandorla | |

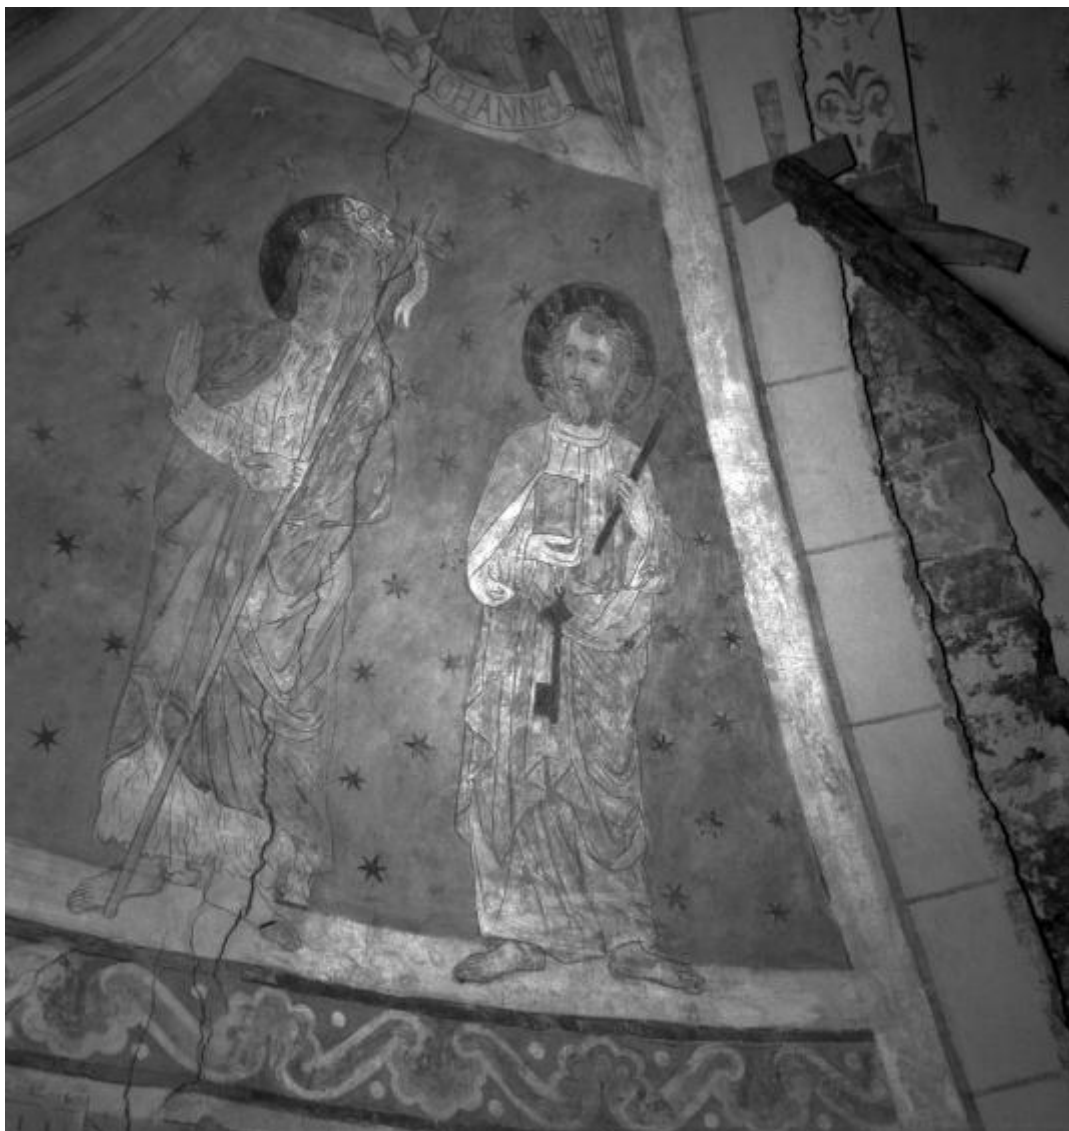
| Fotonummer/ Dateiname | Lügde (Detmold) St. Kilian 17 | |

| Beschreibung / Blickrichtung | Nördlich der Maiestas stehende Heilige; Johannes d. T. und Petrus | |

Die Übermalungen Wittkops und Kästners sind noch gut zu erkennen. Der Kopf des Johannes ist stark verändert, unter dem Kopf des Petrus ist kaum Originalmalerei erhalten, siehe Detailabbildung S. 15

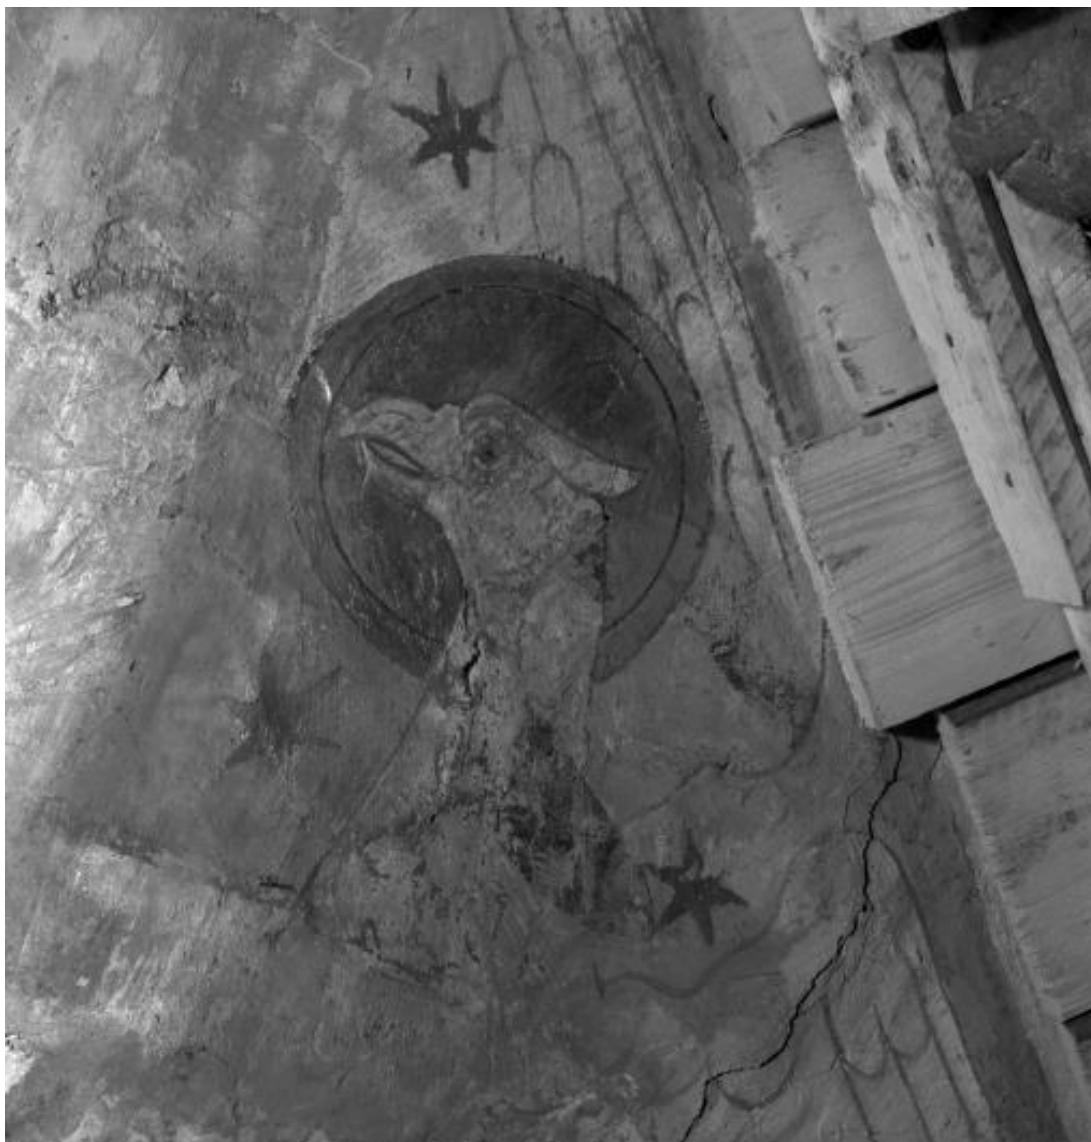
| Fotonummer/ Dateiname | Lügde (Detmold) St. Kilian 31 | |

| Beschreibung / Blickrichtung | Evangelistensymbol Adler im oberen südlichen Zwickel der Mandorla | |

Ob sich unter der Übermalung Wittkops noch Originalmalerei erhalten hat, lässt sich anhand der Abbildung kaum erkennen.

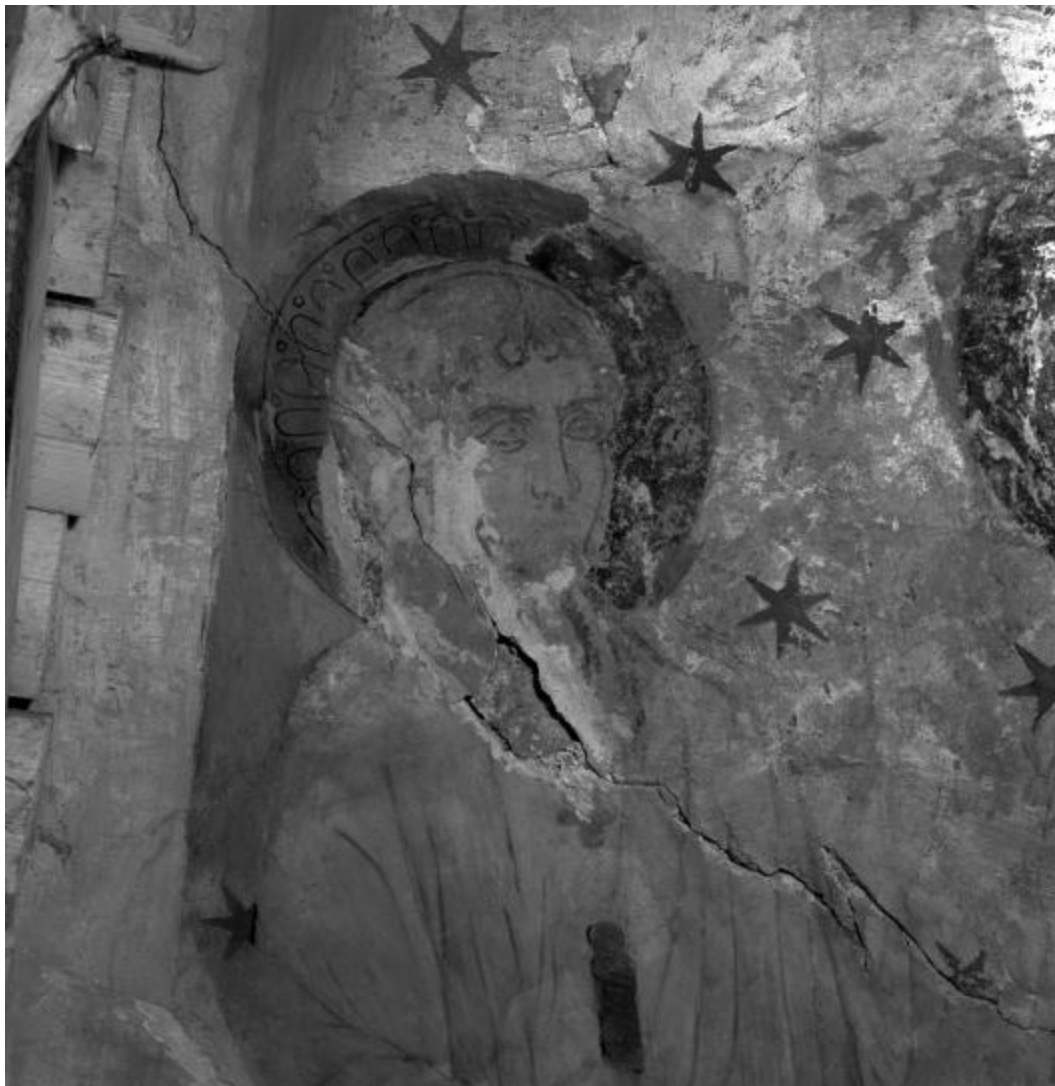
| Fotonummer/ Dateiname | Lügde (Detmold) St. Kilian 27 | |

| Beschreibung / Blickrichtung | Detail des Johannes Evangelista | |

Im Bereich des Kopfes des Johannes hatte Kästner bereits 1938 die Übermalung Wittkops stellenweise freigelegt.

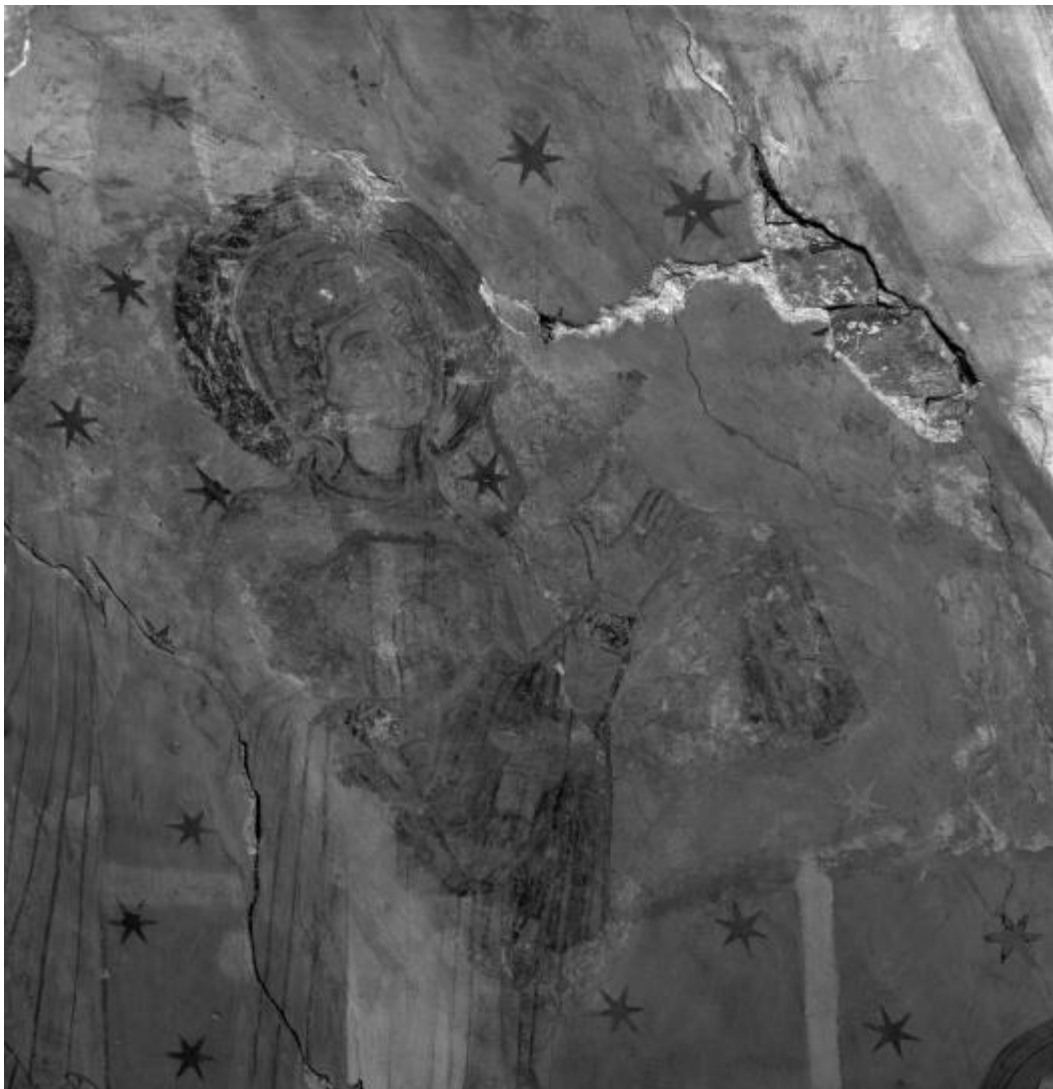
| Fotonummer/ Dateiname | Lügde (Detmold) St. Kilian 25 | |

| Beschreibung / Blickrichtung | Detail der Maria und Mauerwerksausbruch | |

Im Bereich des Oberkörpers hatte Kästner bereits 1938 romanische Malerei freigelegt.

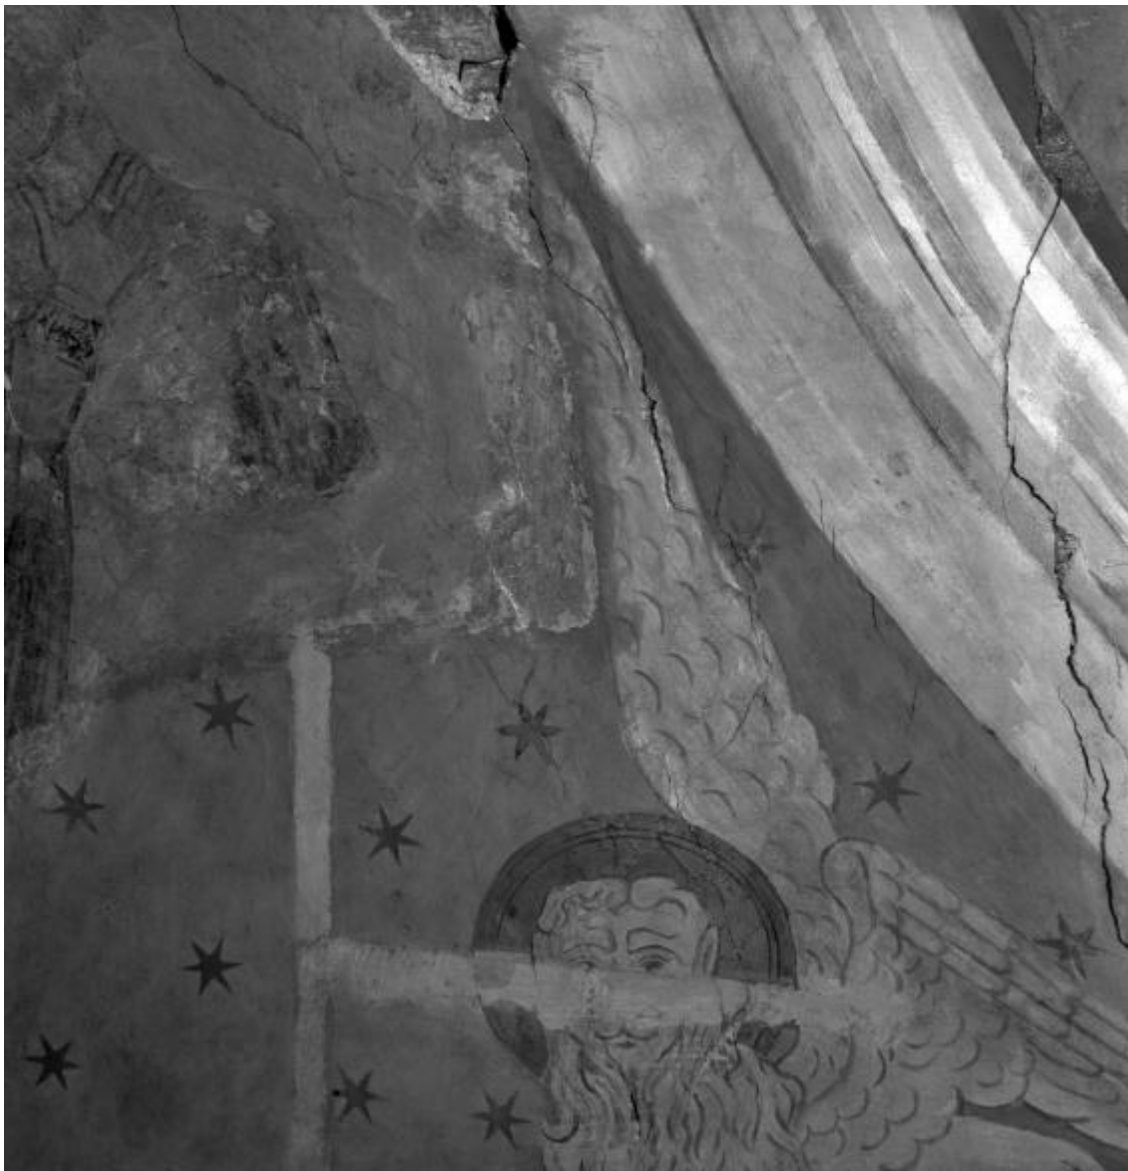
| Fotonummer/ Dateiname | Lügde (Detmold) St. Kilian 24 | |

| Beschreibung / Blickrichtung | Evangelistensymbol Löwe, Detail mit Flügeln | |

Links oben im Bild ist ein Rest des freigelegten originalen Löwenflügels zu erkennen. Wittkop hatte die Anordnung der Flügel willkürlich verändert und Kästner hat diese Veränderungen übernommen.

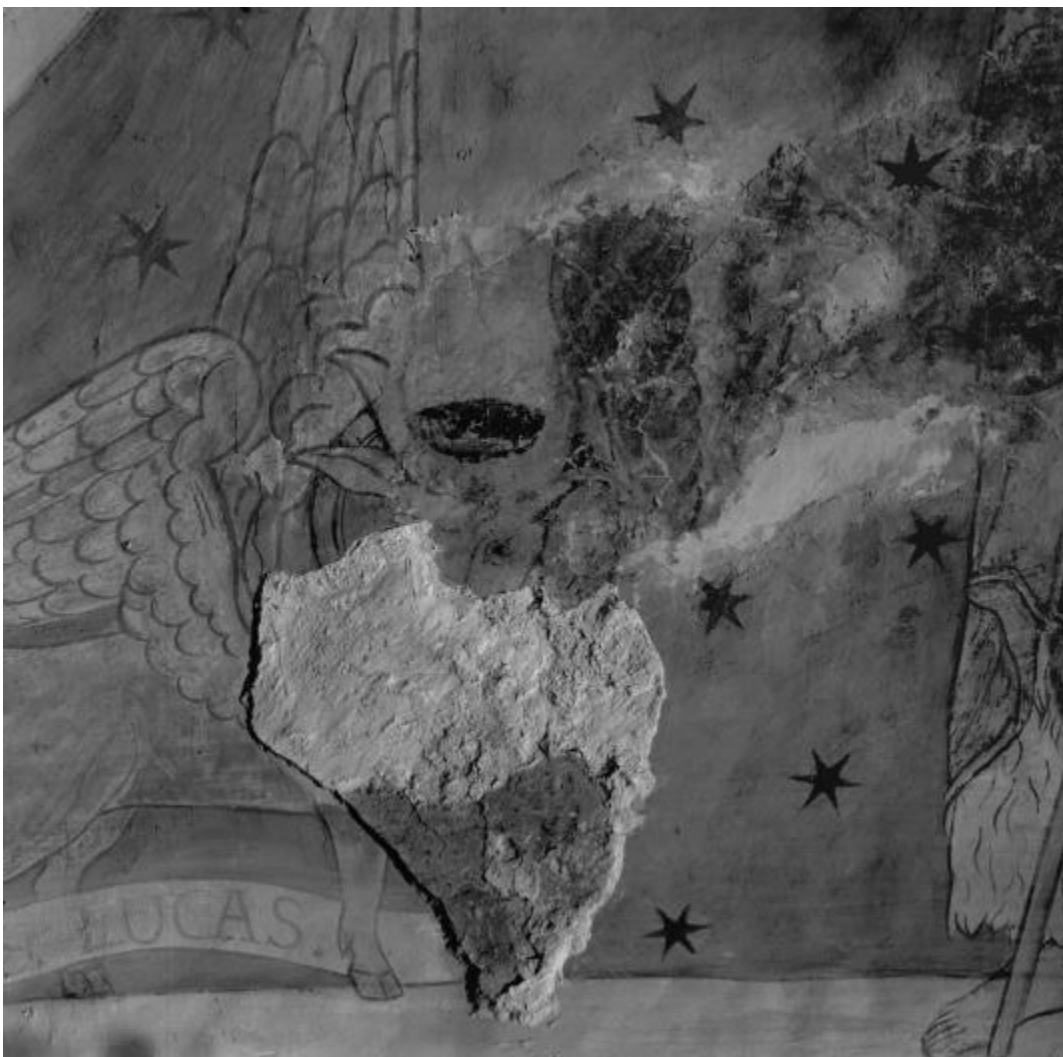
| Fotonummer/ Dateiname | Lügde (Detmold) St. Kilian 28 | |

| Beschreibung / Blickrichtung | Detail des Lucas-Stieres | |

Auch von dem Lukas-Stier waren noch originale Reste vorhanden. Sie sind im Bereich des Kopfes und des rechten Flügels hier sichtbar. Wittkop hatte demnach auch hier die Stellung der Flügel stark verändert. Da diese Putzbereiche nicht abgenommen wurden, ist diese Aufnahme ein wichtiges Zeugnis der ursprünglichen Ausmalung.

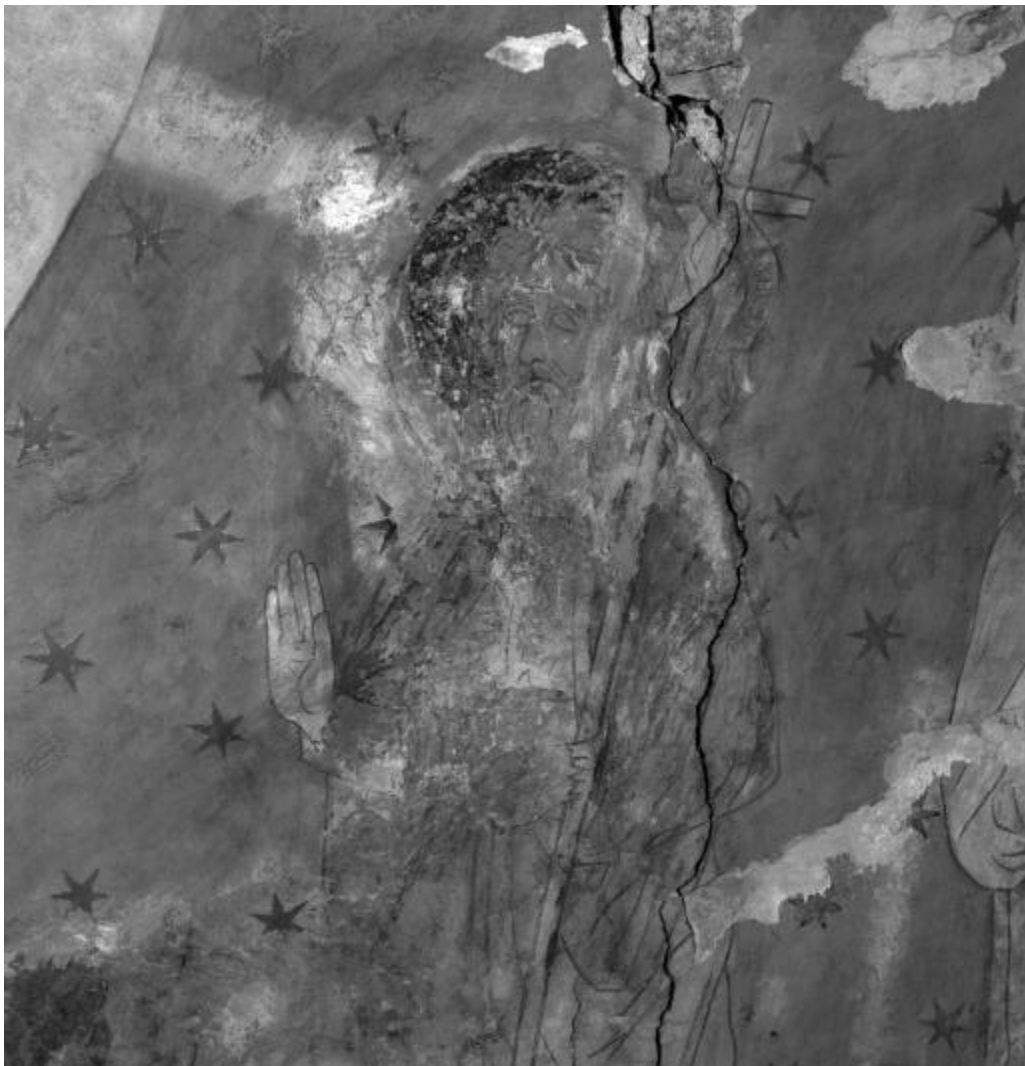
| Fotonummer/ Dateiname | Lügde (Detmold) St. Kilian 29 | |

| Beschreibung / Blickrichtung | Detail des Johannes d. T. | |

Da heute nur noch ein kleines Fragment der romanischen Darstellung des Johannes erhalten ist, ist diese Abbildung von besonderem Wert. Sie zeigt im Bereich des Ellenbogens und von da aus nach links hinüber zum Lukas-Stier ziehend noch weitere Originalsubstanz, die von Kästner freigelegt worden war.

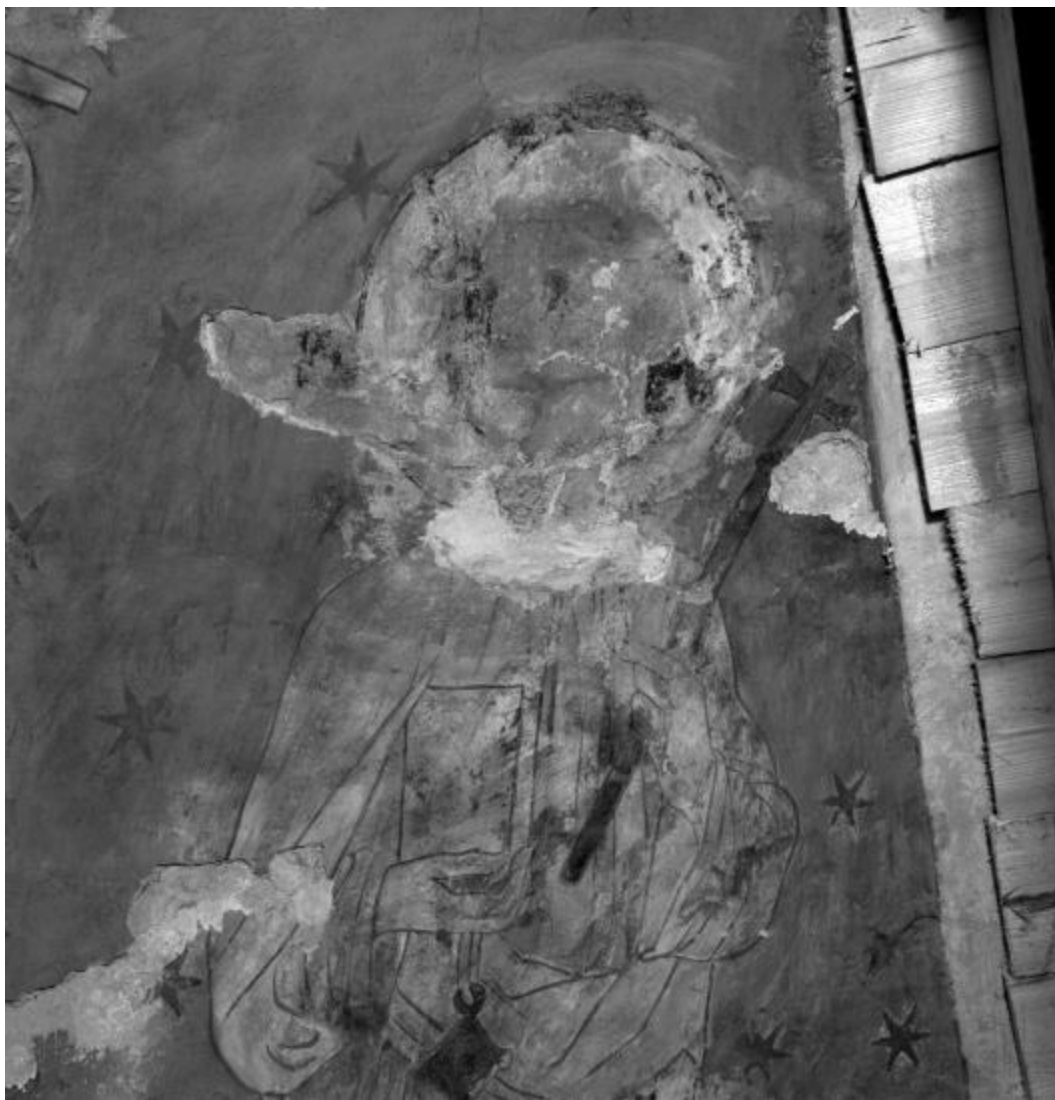
| Fotonummer/ Dateiname | Lügde (Detmold) St. Kilian 30 | |

| Beschreibung / Blickrichtung | Detail des Petrus | |

Im Bereich des Kopfes haben sich lediglich Spuren von dunklen Malerei-
resten erhalten. Möglicherweise haben solche Stellen Kästner veranlasst,
auf weitere Freilegungen zu verzichten und viele der Übermalungen
Wittkops zu erhalten.

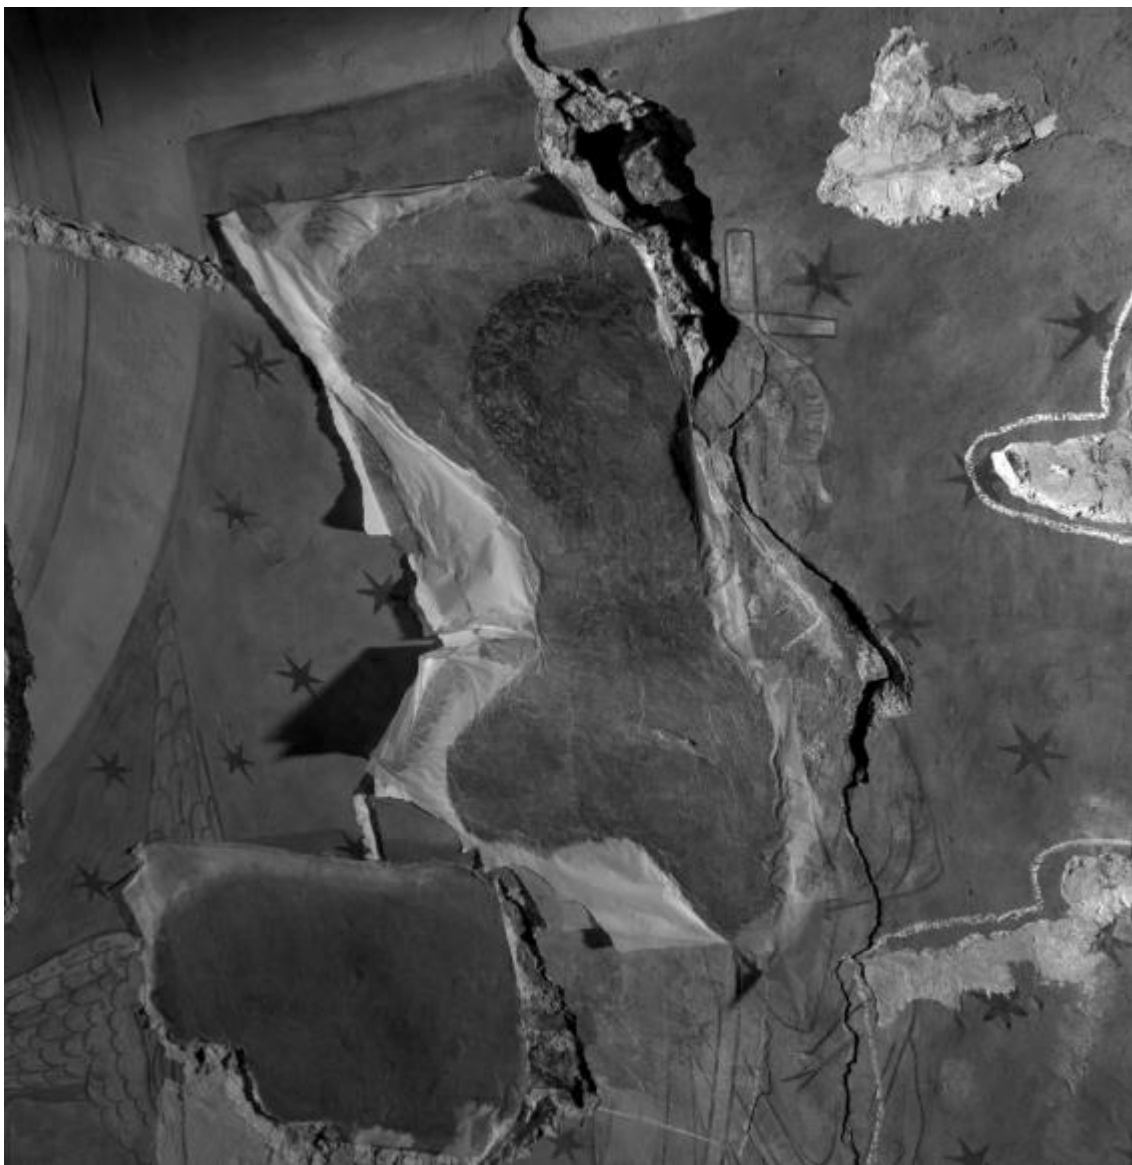
| Fotonummer/ Dateiname | Lügde (Detmold) St. Kilian 36 | |

| Beschreibung / Blickrichtung | Detail des Johannes d. T. | |

Zentral im Bild ist die Abklebung der Putzpartie (mit Japanpapier) mit dem Kopf des Johannes zu sehen. Interessant ist die Abklebung im Bereich des Lukas-Stieres links unten. Wenn hier wirklich eine Abnahme erfolgte, ist dieses Stück heute verschollen.

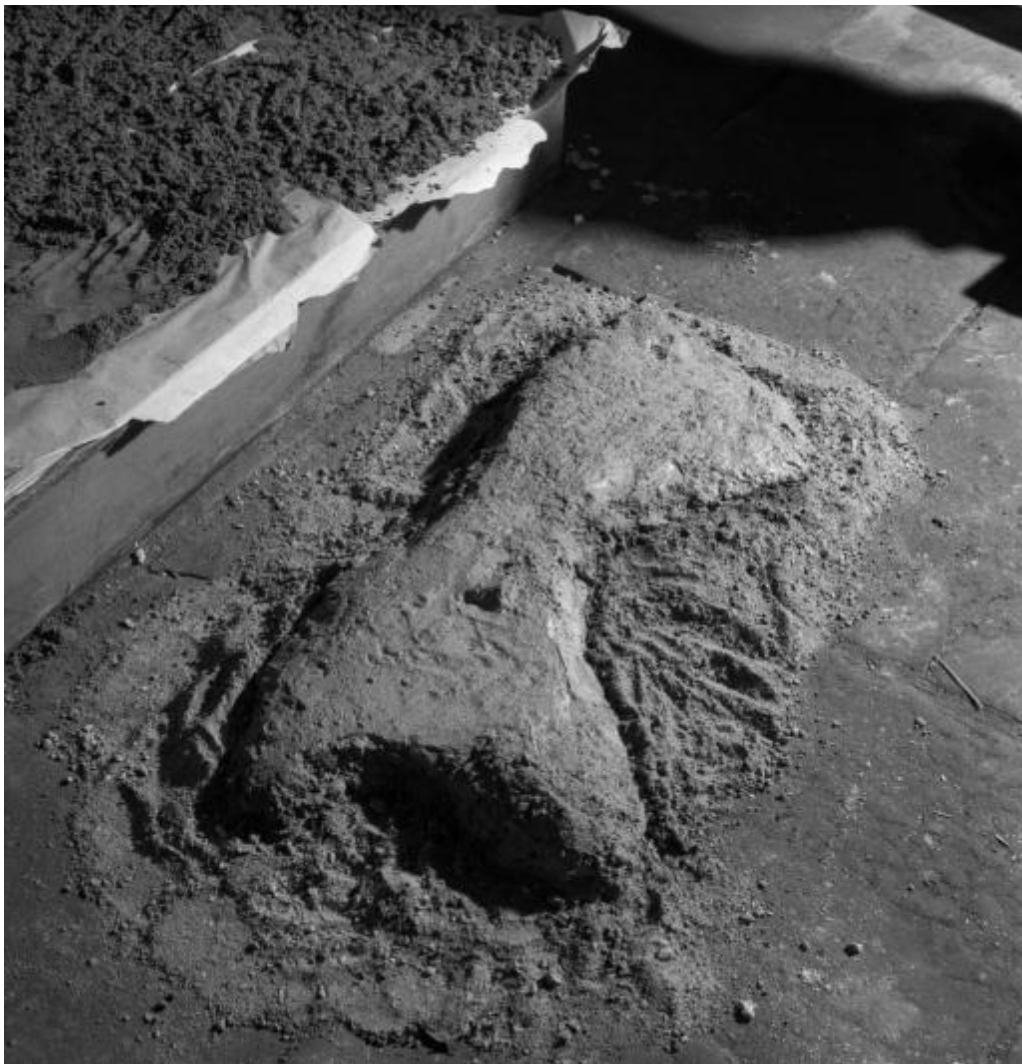
| Fotonummer/ Dateiname | Lügde (Detmold) St. Kilian 35 | |

| Beschreibung / Blickrichtung | Abgenommenes Putzstück mit Kopf des Johannes d. T. | |

Der Form des von hinten gezeigten Putzstückes nach handelt es sich unzweifelhaft um das Stück mit Johannes d. T. nach der Abnahme.
