FOTODOKUMENTATION

Straße	Höxterstr. 9	
Kulturobjekt	Kath. Kirche St. Kilian, Wandmalerei	
KLARA-ID	101093	
Autor	Foto: Bathe, Text: Skriver 2012	
Aufnahmeart	analog, digitalisiert	
Aufnahmedatum	16.12.1975	
Fotonummer/ Dateiname	Lügde (Detmold) St. Kilian 39	
Beschreibung / Blickrichtung	Langhaus, Ostjoch, Schildbogen der Südwand

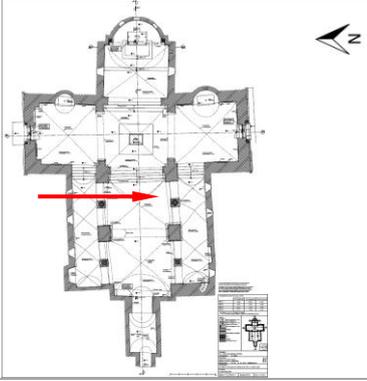
Befunde, die 1975 aufgedeckt wurden, hier eine Fratze und große Sterne, siehe Restaurierungsgeschichte.

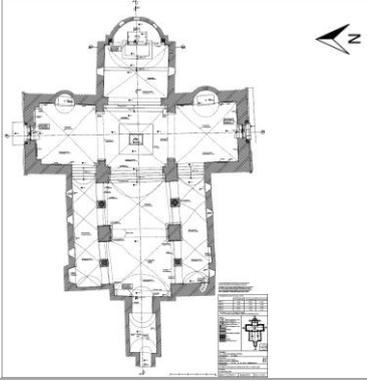
Straße	Höxterstr. 9	
Kulturobjekt	Kath. Kirche St. Kilian, Wandmalerei	
KLARA-ID	101093	
Autor	Foto: Bathe, Text: Skriver 2012	
Aufnahmeart	analog, digitalisiert	
Aufnahmedatum	16.12.1975	
Fotonummer/ Dateiname	Lügde (Detmold) St. Kilian 38	
Beschreibung / Blickrichtung	Detail der vorigen Aufnahme

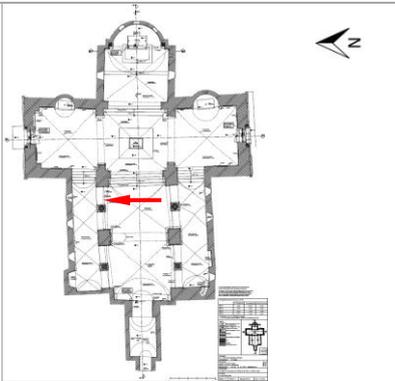
Straße	Höxterstr. 9	
Kulturobjekt	Kath. Kirche St. Kilian, Wandmalerei	
KLARA-ID	101093	
Autor	Foto: Bathe, Text: Skriver 2012	
Aufnahmeart	analog, digitalisiert	
Aufnahmedatum	16.12.1975	
Fotonummer/ Dateiname	Lügde (Detmold) St. Kilian 44	
Beschreibung / Blickrichtung	Langhaus, Ostjoch, Nordseite, östlich des Obergadenfensters

Auch heute noch sichtbare Befundstelle der originalen Ausmalung im westfälischen System.

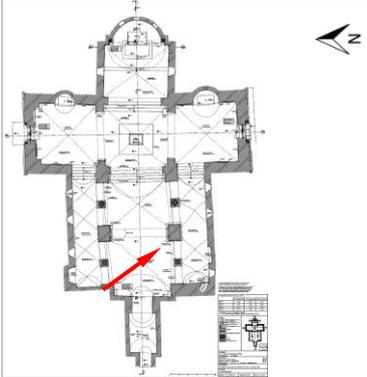
Straße	Höxterstr. 9	
Kulturobjekt	Kath. Kirche St. Kilian, Wandmalerei	
KLARA-ID	101093	
Autor	Foto: Bathe, Text: Skriver 2012	
Aufnahmeart	analog, digitalisiert	
Aufnahmedatum	16.12.1975	
Fotonummer/ Dateiname	Lügde (Detmold) St. Kilian 40	
Beschreibung / Blickrichtung	Langhaus, Westjoch, links von Südostzwickel

Zwischenzustand

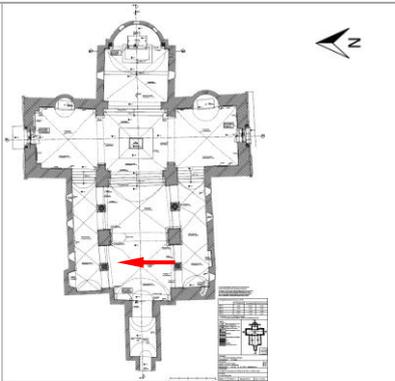
Straße	Höxterstr. 9	
Kulturobjekt	Kath. Kirche St. Kilian, Wandmalerei	
KLARA-ID	101093	
Autor	Foto: Bathe, Text: Skriver 2012	
Aufnahmeart	analog, digitalisiert	
Aufnahmedatum	16.12.1975	
Fotonummer/ Dateiname	Lügde (Detmold) St. Kilian 41	
Beschreibung / Blickrichtung	Lebensbaum auf der Nordkappe des westlichen Langhausjoches

Gut erhaltender Lebensbaum.

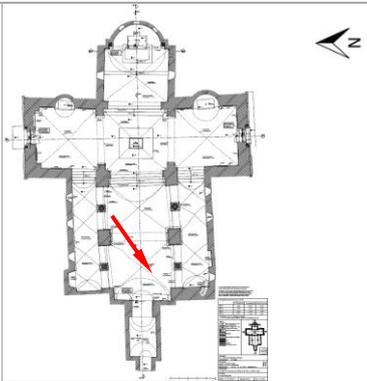
Straße	Höxterstr. 9	
Kulturobjekt	Kath. Kirche St. Kilian, Wandmalerei	
KLARA-ID	101093	
Autor	Foto: Bathe, Text: Skriver 2012	
Aufnahmeart	analog, digitalisiert	
Aufnahmedatum	16.12.1975	
Fotonummer/ Dateiname	Lügde (Detmold) St. Kilian 42	
Beschreibung / Blickrichtung	Befund auf dem Gewölbegrat zwischen Süd- und Westgewölbe

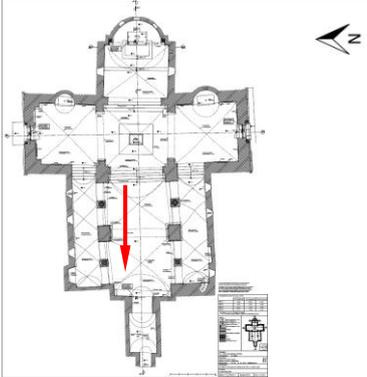
Straße	Höxterstr. 9	
Kulturobjekt	Kath. Kirche St. Kilian, Wandmalerei	
KLARA-ID	101093	
Autor	Foto: Bathe, Text: Skriver 2012	
Aufnahmeart	analog, digitalisiert	
Aufnahmedatum	16.12.1975	
Fotonummer/ Dateiname	Lügde (Detmold) St. Kilian 43	
Beschreibung / Blickrichtung	Reste von figürlichen Darstellungen auf der Westwand, nördlicher Wandteil, oberhalb des Blattfrieses

Rest eines Kopfes, heute nicht mehr sichtbar.

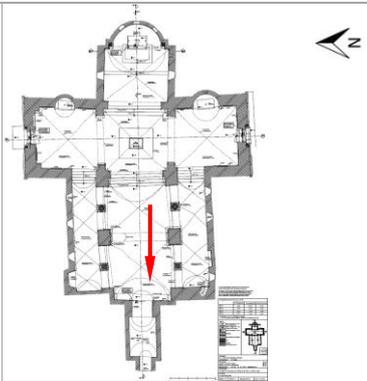
Straße	Höxterstr. 9	
Kulturobjekt	Kath. Kirche St. Kilian, Wandmalerei	
KLARA-ID	101093	
Autor	Foto: Bathe, Text: Skriver 2012	
Aufnahmeart	analog, digitalisiert	
Aufnahmedatum	16.12.1975	
Fotonummer/ Dateiname	Lügde (Detmold) St. Kilian 45	
Beschreibung / Blickrichtung	Rest einer figürlichen Darstellung auf dem südlichen Wandteil oberhalb des Blattfrieses.
