## FOTODOKUMENTATION

| Kulturobjekt | Kath. Kirche St. Kilian, Wandmalerei | |
| KLARA-ID | 101093 | |

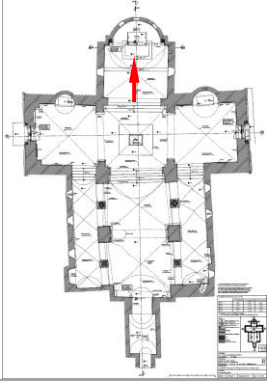
| Fotonummer/<br>Dateiname | 101093GDV2010_10_14_01 | |

| Beschreibung /<br>Blickrichtung | Chorjoch, östliche Gewölbekappe,<br>verändernde Retusche | |

Lebensbaum auf der östlichen Kappe mit Retuschen in etwas leuchtenderem Rot, welche die ursprüngliche Ornamentform nicht exakt aufnehmen; so scheint das lilienförmige Ende der Ranke nicht aus dem Stamm zu erwachsen, was ansonsten in dem ursprünglichen Formenrepertoire üblich ist.

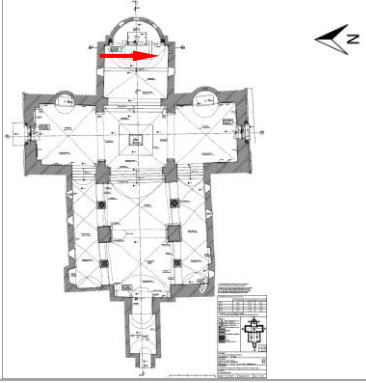
| Fotonummer/<br>Dateiname | 101093GDV2010_10_14_02 | |

| Beschreibung /<br>Blickrichtung | Chorjoch, Südwand, östliche Fläche<br>neben dem Fenster, umlaufender<br>Blattfries | |

Friesdetail mit gut erhaltenem Grünbefund und nur partiell erhaltenem Rot.

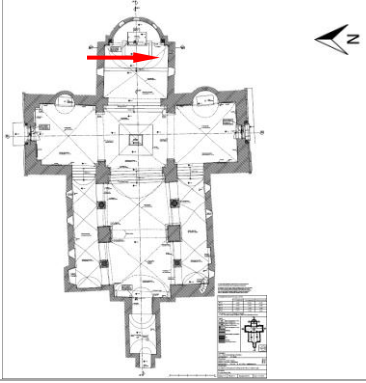
| Fotonummer/<br>Dateiname | 101093GDV2010_11_05_03 | |

| Beschreibung /<br>Blickrichtung | Detail aus vorangehendem Foto | |

Im oberen Bereich des grünen Blattes sind noch die Bürstenspuren der originalen Kalktünche zu erkennen, in welche die Malschicht eingebunden ist.

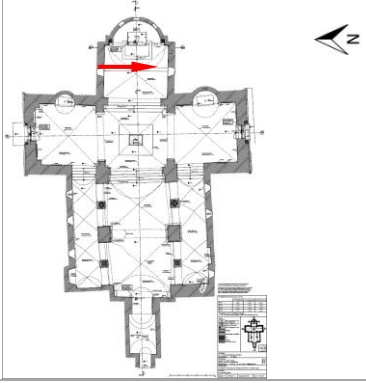
| Fotonummer/<br>Dateiname | 101093GDV2010_11_11_04 | |

| Beschreibung /<br>Blickrichtung | Chorgewölbe, Südkappe | |

Einziger Befund des ursprünglichen Stammfußes eines Lebensbaums. Die übrigen sind alle diesem nachempfunden. Aufnahme noch vor der partiellen farbigen Verstärkung durch Lerchl, siehe Restaurierungsgeschichte.

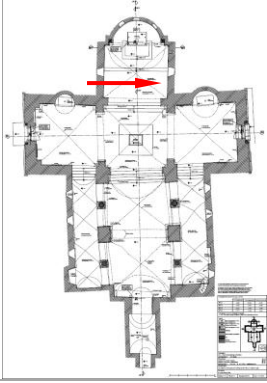
| Fotonummer/<br>Dateiname | 101093GDV2010_11_05_05 | |

| Beschreibung /<br>Blickrichtung | Chorjoch, Südwand, westliche Fläche<br>neben dem Fenster | |

Partielle Befunde von Rot und Grün innerhalb des Friesornaments.

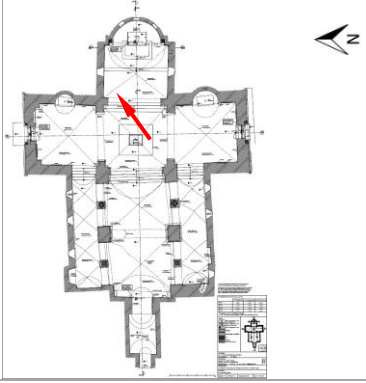
| Fotonummer/<br>Dateiname | 101093GDV2010_10_14_06 | |

| Beschreibung /<br>Blickrichtung | Chorgewölbe, Westkappe | |

Rankenfries mit viel Originalsubstanz, die deutliche Spuren der Freilegung zeigt.

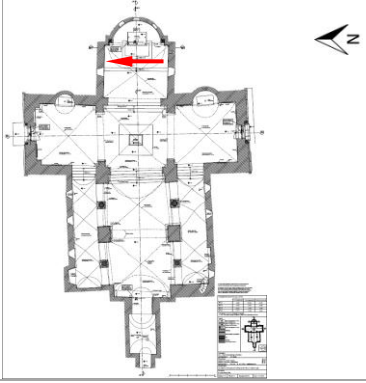
| Fotonummer/<br>Dateiname | 101093GDV2010_07_09_07 | |

| Beschreibung /<br>Blickrichtung | Chorjoch, Nordseite, Fenstersäule NO | |

Es haben sich Partien der originalen roten Farbigkeit erhalten, jedoch sind 1939 die Außen- und Binnenkonturen in allen Elementen der Säule willkürlich verändert worden.

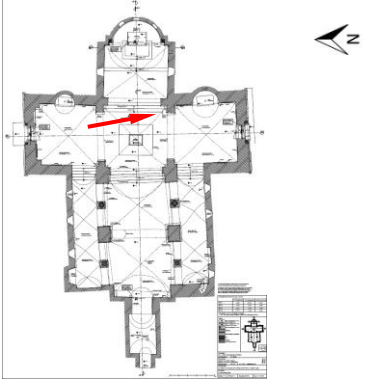
| Fotonummer/<br>Dateiname | 101093GDV2010_07_09_08 | |

| Beschreibung /<br>Blickrichtung | Vierung, Zwickel am Gewölbebeginn der östlichen Gewölbekappe. | |

Hier ist der einzige Befund der Marmorierung des Gewölbeschuhs, aus dem ursprünglich der Rankenfries erwuchs, als Referenzstelle sichtbar belassen.

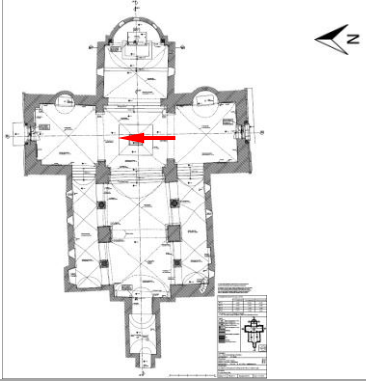
| Fotonummer/<br>Dateiname | 101093GDV2010_10_14_09 | |

| Beschreibung /<br>Blickrichtung | Vierungsgewölbe, Nordkappe. | |

Hier finden sich vereinzelte lilienförmige Elemente, die der Ornamentik innerhalb der Lebensbäume entsprechen. Wahrscheinlich handelt es sich dabei um eine Malerübung, die bei der Fertigstellung der Gewölbemalerei überstrichen worden war.

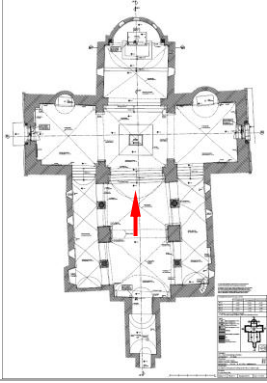
| Fotonummer/<br>Dateiname | 101093GDV2010_10_14_10 | |

| Beschreibung /<br>Blickrichtung | Langhaus, Ostjoch, Ostkappe, im<br>Zentrum des Lebensbaumstammes | |

Hier sind neben den Retuschen noch gut erhaltene originale Malereipartien erkennbar, auch in Ocker und Schwarz.

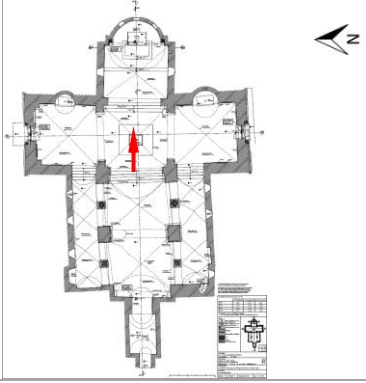
| Fotonummer/<br>Dateiname | 101093GDV2010_10_14_11 | |

| Beschreibung /<br>Blickrichtung | Langhaus, Ostjoch, Ostkappe,<br>Lebensbaumdetail, oben | |

An diesem Lebensbaum sind kreuzförmig angeordnete Schraffuren als Retuschen auf den Fehlstellen innerhalb der Originalsubstanz sichtbar. Sie finden sich allein in diesem Gewölbefeld und stammen wahrscheinlich von der Restaurierung der 1970er Jahre.

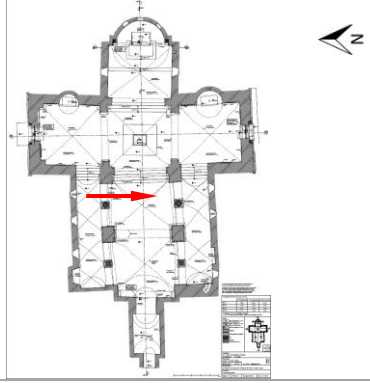
| Fotonummer/<br>Dateiname | 101093GDV2010_10_14_12 | |

| Beschreibung /<br>Blickrichtung | Langhaus, Ostjoch, Südkappe | |

Detail mit Eva und der Schlange.

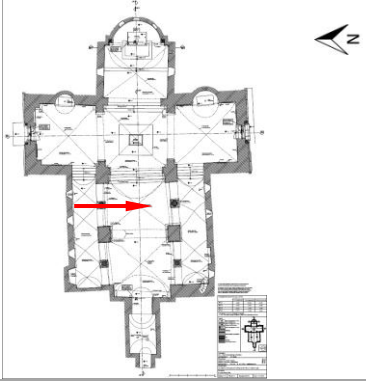
| Fotonummer/<br>Dateiname | 101093GDV2010_10_14_13 | |

| Beschreibung /<br>Blickrichtung | Langhaus, Ostjoch, Südkappe | |

Lebensbaum mit viel Originalsubstanz.

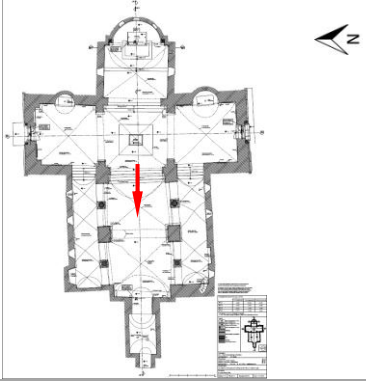
| Fotonummer/<br>Dateiname | 101093GDV2010_10_14_14 | |

| Beschreibung /<br>Blickrichtung | Langhaus, Ostjoch, Westkappe | |

Sehr gut erhaltener Lebensbaum, gleichwohl mit stark abgeschürfter Malschicht

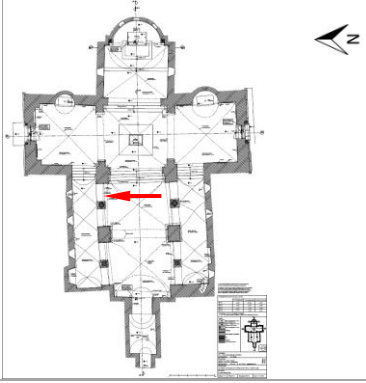
| Fotonummer/<br>Dateiname | 101093GDV2010_10_14_15 | |

| Beschreibung /<br>Blickrichtung | Langhaus, Ostjoch, Nordseite,<br>Fenstersäule NO | |

Hier hat sich ein Kapitell mit Halsring und Kämpfer in seiner ursprünglichen Gestalt erhalten.

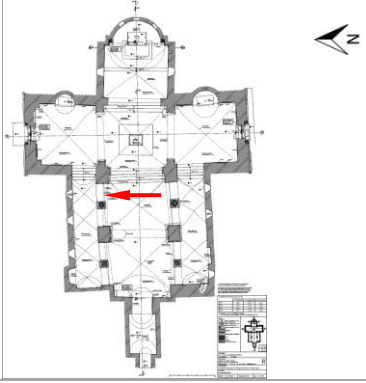
| Fotonummer/<br>Dateiname | 101093GDV2010_10_14_16 | |

| Beschreibung /<br>Blickrichtung | Langhaus, Ostjoch, Nordseite. | |

Fenstersäule NO. Befunde des Schaftes und der Basis

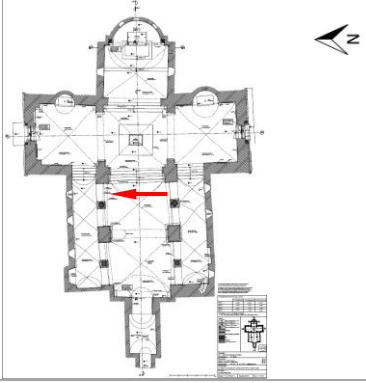
| Fotonummer/<br>Dateiname | 101093GDV2010_10_14_17 | |

| Beschreibung /<br>Blickrichtung | Detail der Fenstersäule wie eben | |

Gut sichtbar ist die Pinselstruktur und die feine malerische Binnengliederung der attischen Basis.

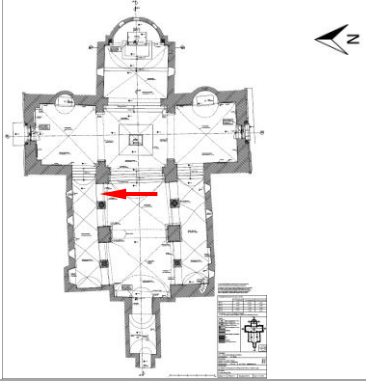
| Fotonummer/<br>Dateiname | 101093GDV2010_10_14_18 | |

| Beschreibung /<br>Blickrichtung | Langhaus, Ostjoch, Nordwand | |

Friesdetail östlich des Fensters. Gut erhaltener Friesbefund in Rot mit ockerfarbenem Begleiter.

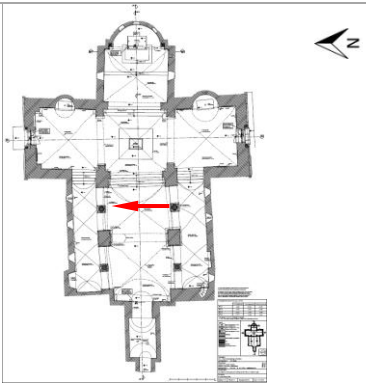
| Fotonummer/<br>Dateiname | 101093GDV2010_10_14_19 | |

| Beschreibung /<br>Blickrichtung | Langhaus, Ostjoch, Nordkappe | |

Detail mit Löwe.

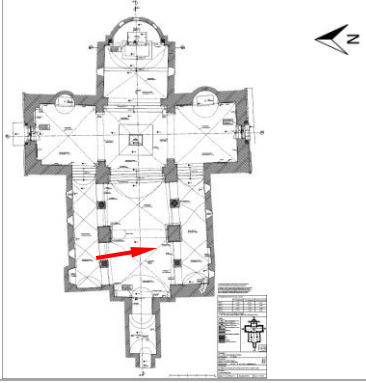
| Fotonummer/<br>Dateiname | 101093GDV2010_11_04_20 | |

| Beschreibung /<br>Blickrichtung | Langhaus, Westjoch, Südkappe | |

Befund eines einzelnen Rankenmotivs auf der Südseite des Grates SO als Pendant zur Ostseite. Im gesamten übrigen Bestand verlaufen die roten Ranken nur einseitig der Gewölbegrate.

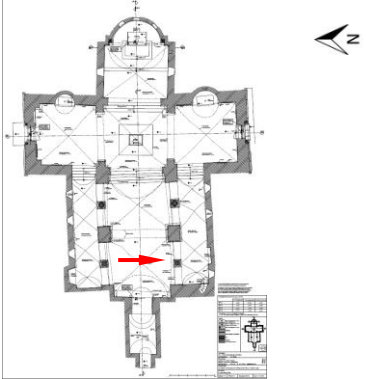
| Fotonummer/<br>Dateiname | 101093GDV2010_10_14_21 | |

| Beschreibung /<br>Blickrichtung | Langhaus, Westjoch, Südseite | |

Partiell erhaltene Keilsteine des gemalten Bogens oberhalb des Rundbogenfensters.

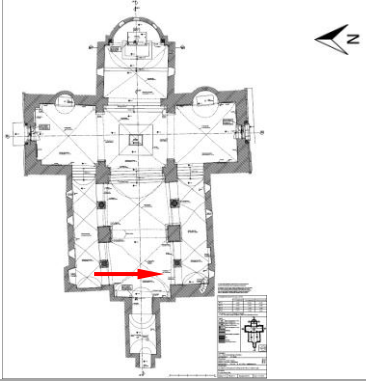
| Fotonummer/<br>Dateiname | 101093GDV2010_11_05_22 | |

Friesdetail westlich des Fensters. Gut erhaltener Befund des roten Rankenfrieses.

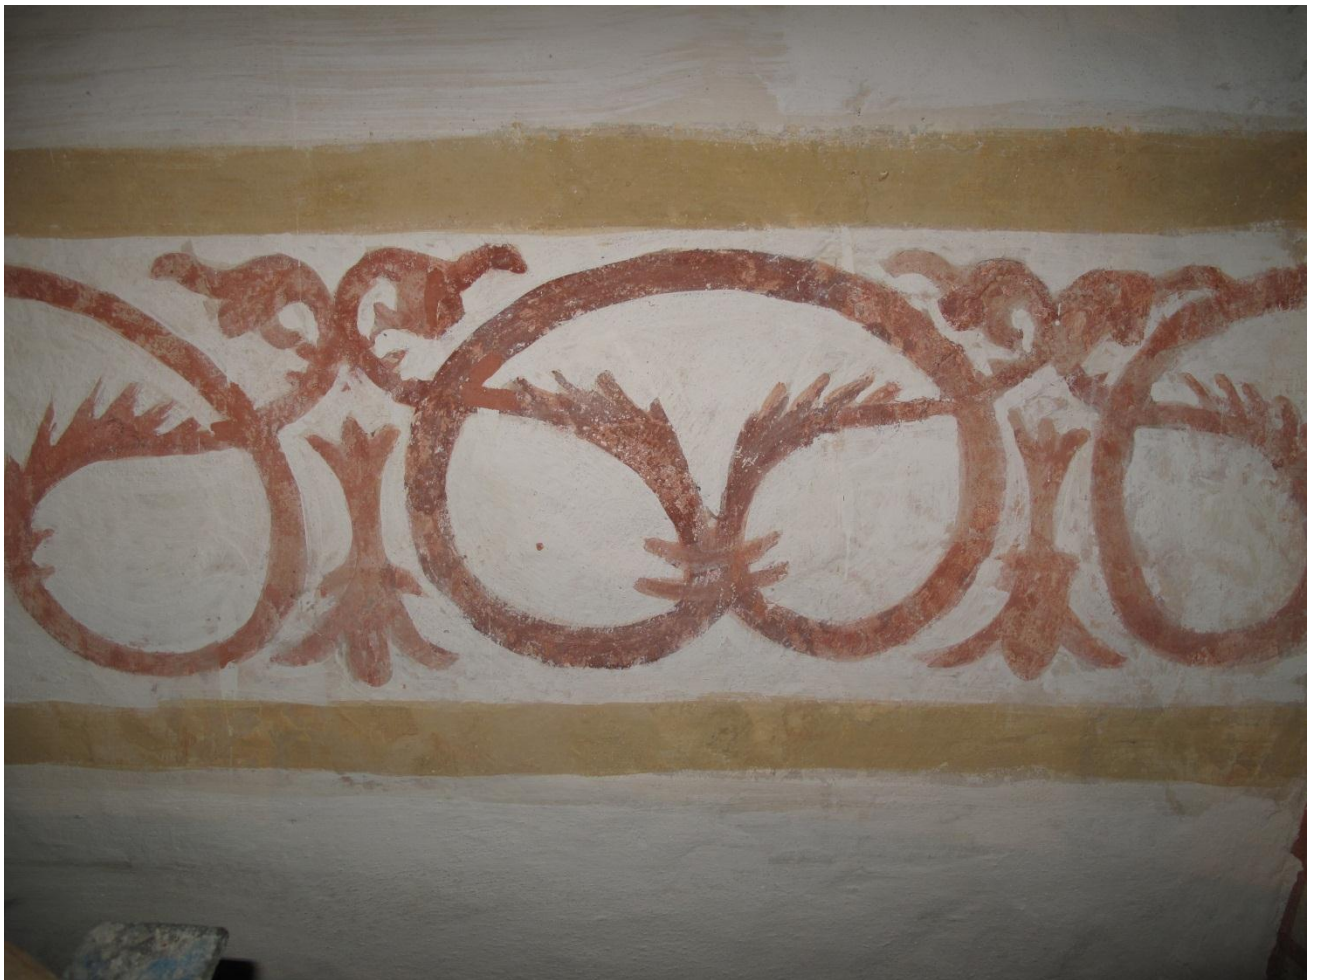
| Befundnummer | Befund-Nr. 22, siehe Kartierung Bl. 7 | |

| Beschreibung /<br>Blickrichtung | Langhaus, Westjoch, Südwand | |

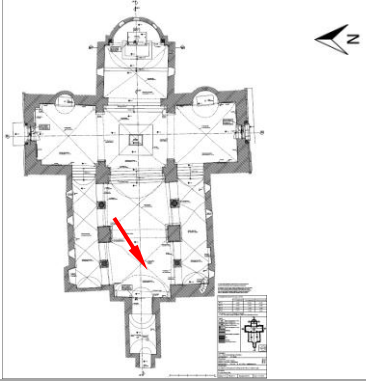
südlicher Grat mit Befund eines Gratornaments in Form eines Schachbrettmusters seitlich des Rankenornaments. Die Grate sind sonst durchgängig ungefasst.

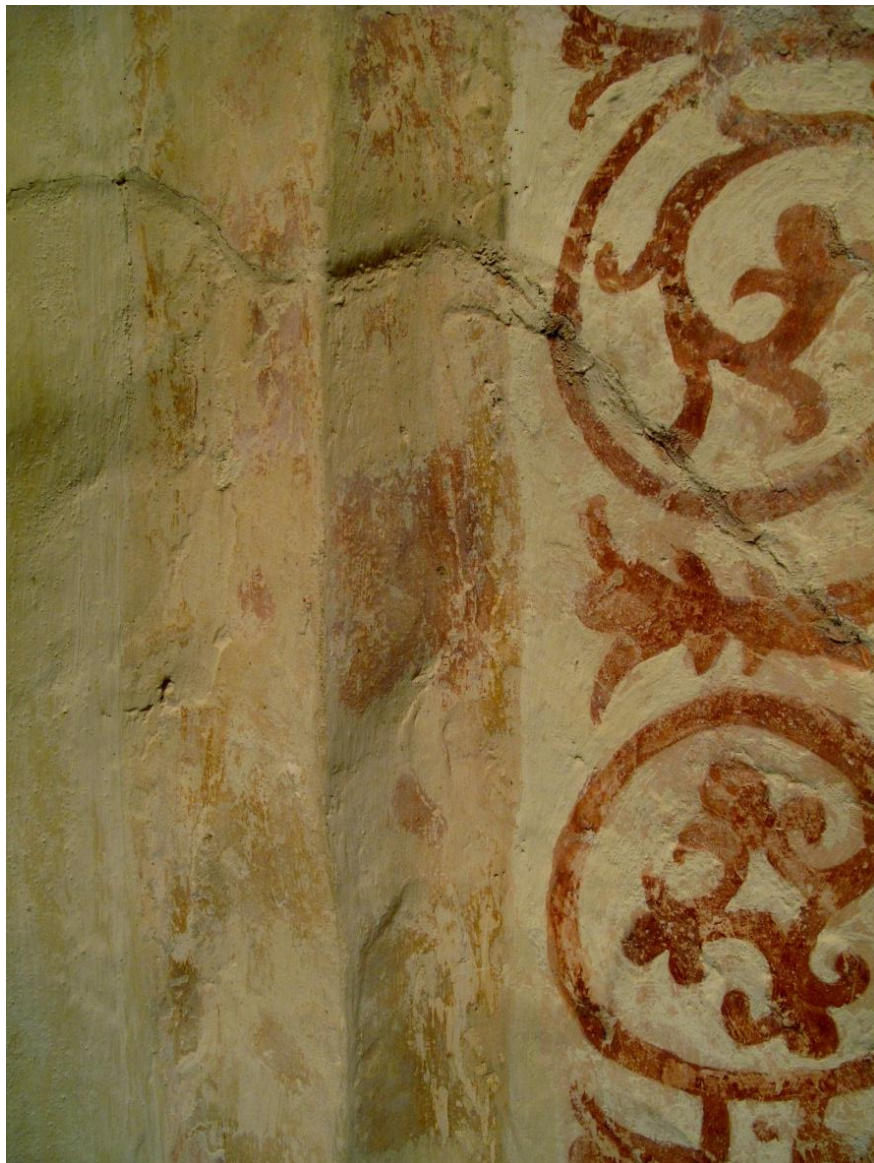
| Befundnummer | Befund-Nr. 23, siehe Kartierung Bl. 7 | |

| Beschreibung /<br>Blickrichtung | Langhaus, Westjoch, Westkappe | |

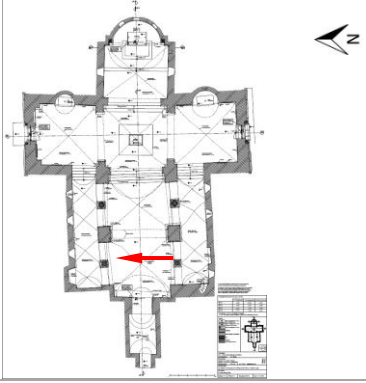
Sehr gut erhaltener Lebensbaum mit interessanten Details.

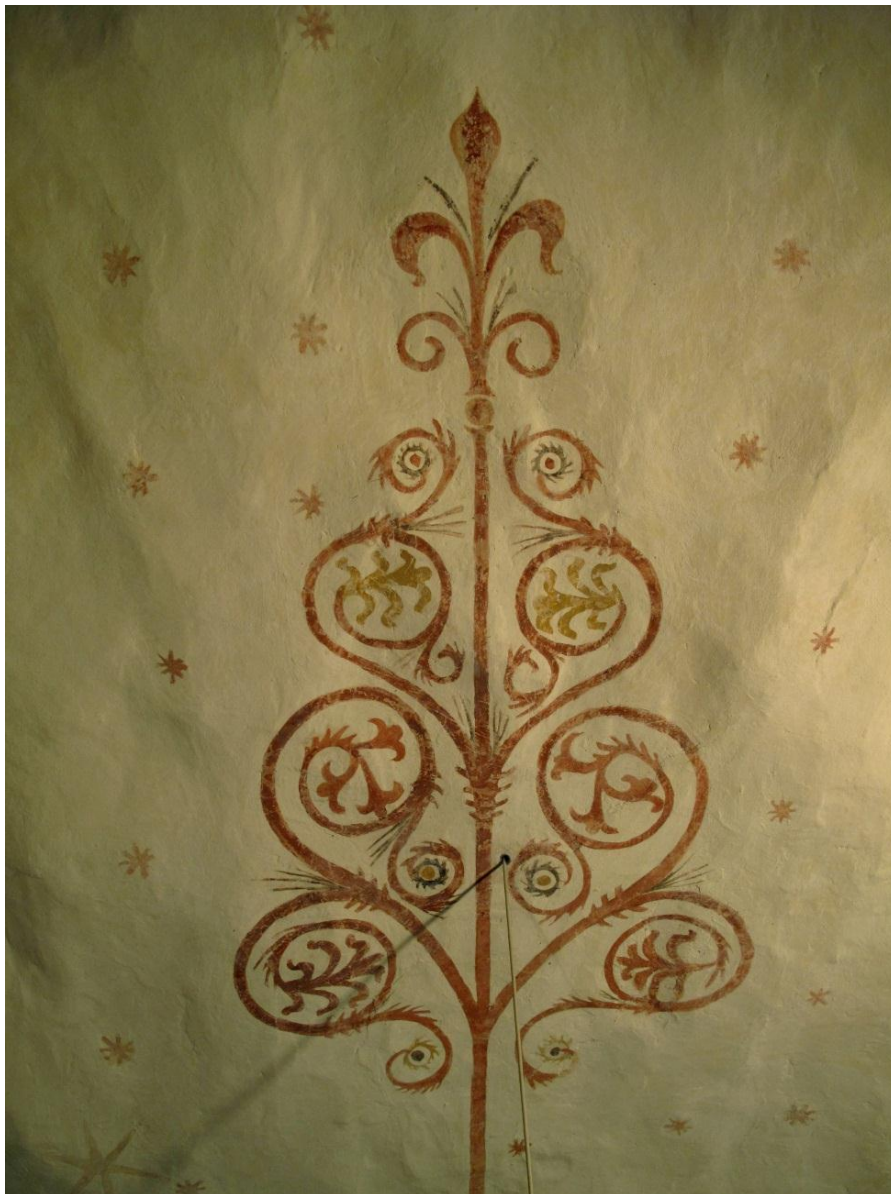
| Befundnummer | Befund-Nr. 24, siehe Kartierung Bl. 7 | |

| Beschreibung /<br>Blickrichtung | Langhaus, Westjoch, Nordkappe | |

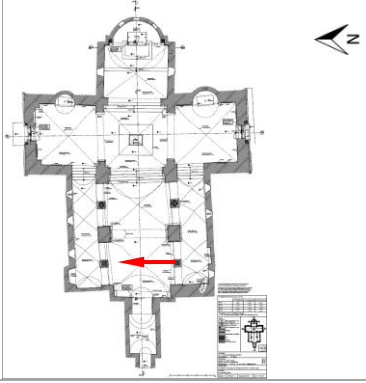
Baumdetail mit originalem ockerfarbenem Blattornament, links oben.

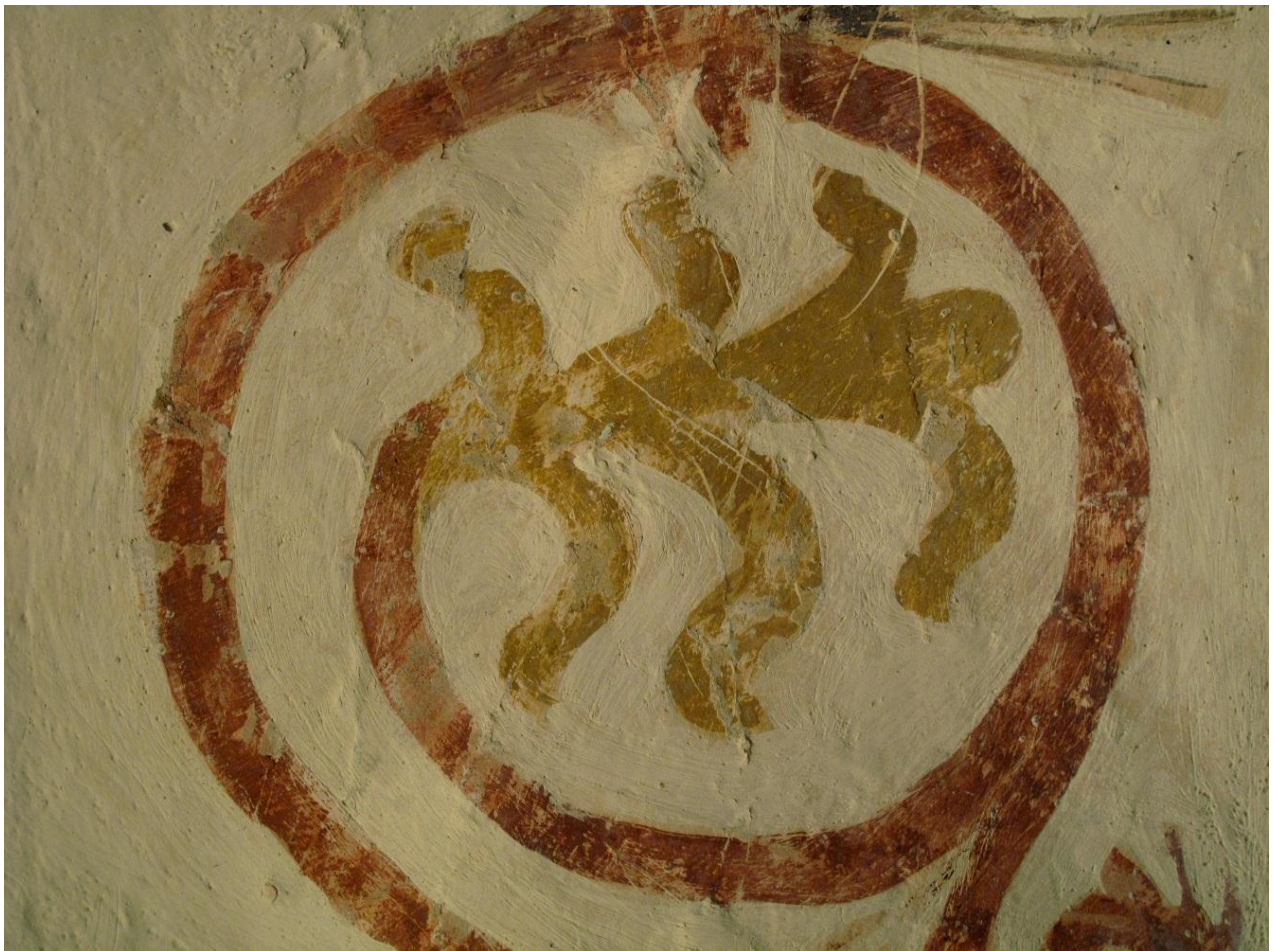
| Befundnummer | Befund-Nr. 25, siehe Kartierung Bl. 7 | |

| Beschreibung /<br>Blickrichtung | Langhausgewölbe, Westjoch,<br>Nordkappe | |

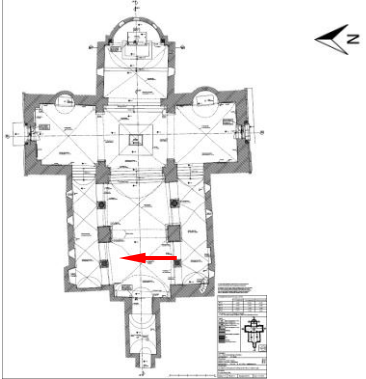
Baumdetail mit gut erhaltenem Strahlenbündel, im Zentrum des Baumes links. Der ockerfarbene Punkt ist retuschiert.

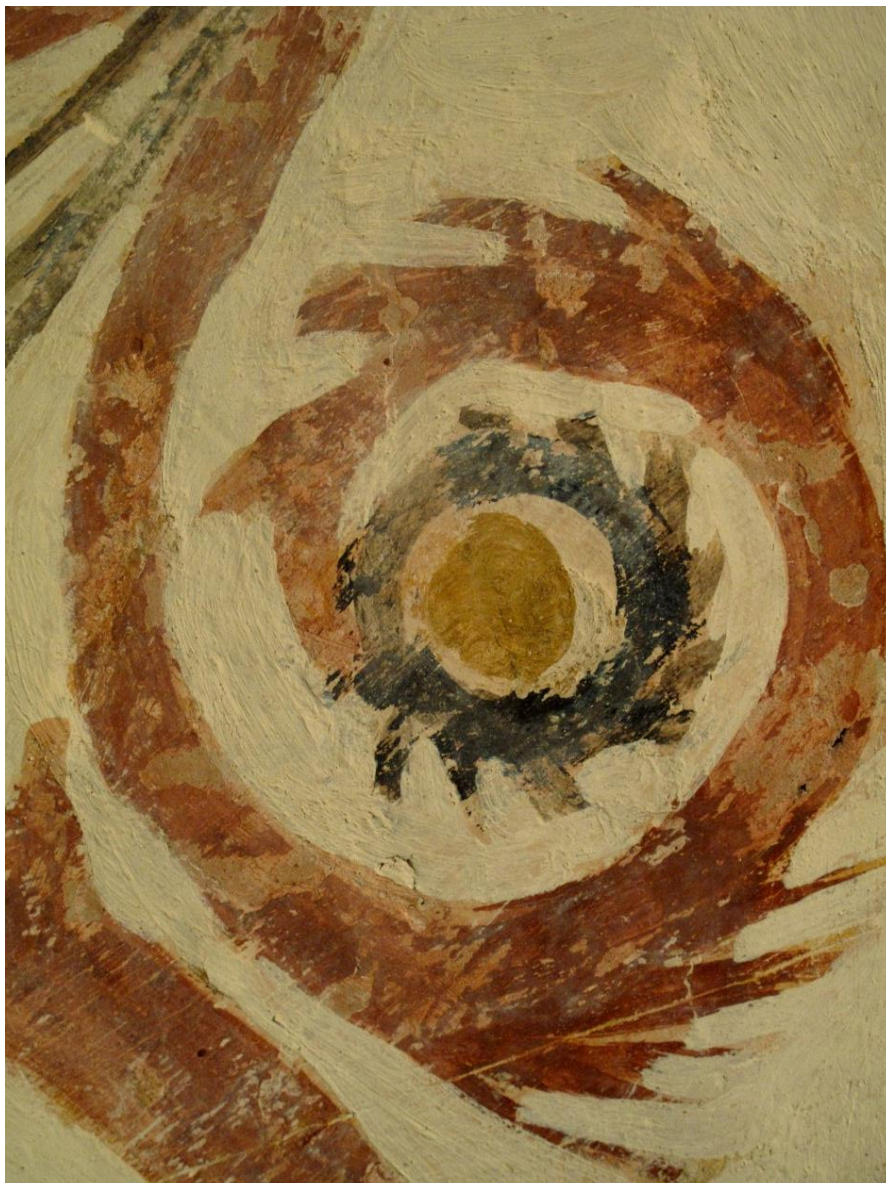
| Befundnummer | Befund-Nr. 26, siehe Kartierung Bl. 7 | |

| Beschreibung /<br>Blickrichtung | Langhaus, Westjoch, Nordkappe,<br>Lebensbaumdetail | |

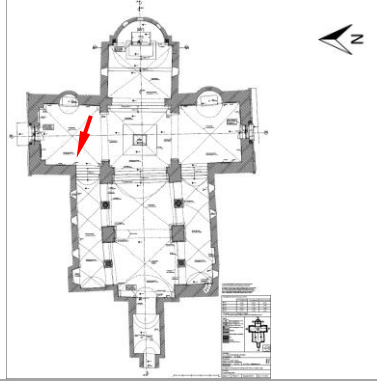
Farbbefunde im Säulenschaft der Fenstersäule SW.

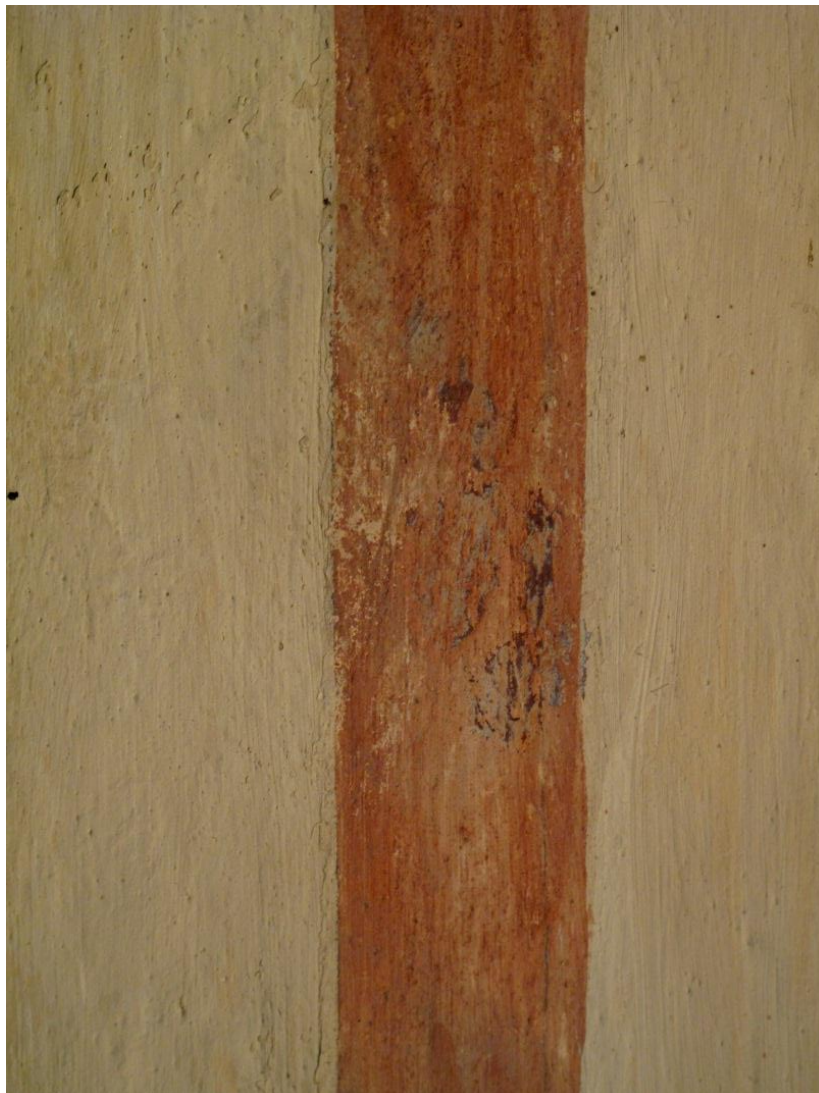
| Befundnummer | Befund-Nr. 27, siehe Kartierung Bl. 7 | |

| Beschreibung /<br>Blickrichtung | Querhaus, Nordjoch, Westwand | |

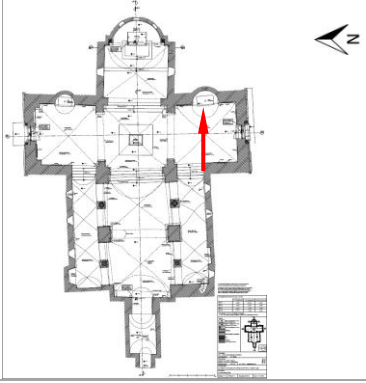
Guter Befund des originalen Begleiters auf der Wandfläche unterhalb des Gewölbes. Der Begleiter folgt mit etwas Abstand der Gewölbekrümmung.

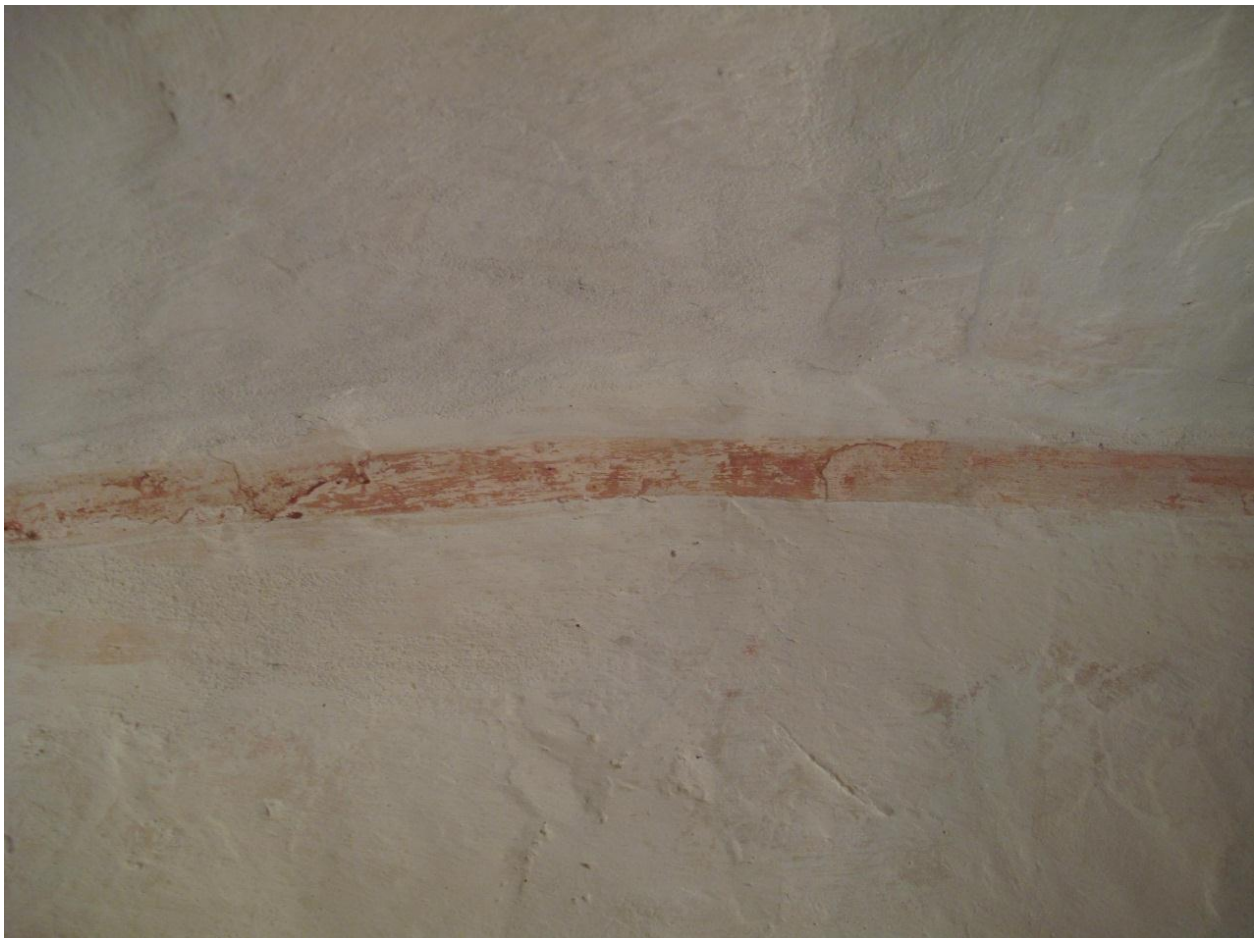
| Raumnummer | Befund-Nr. 28, siehe Kartierung Bl. 7 | |

| Beschreibung /<br>Blickrichtung | Querhaus, Südjoch, Ostwand | |

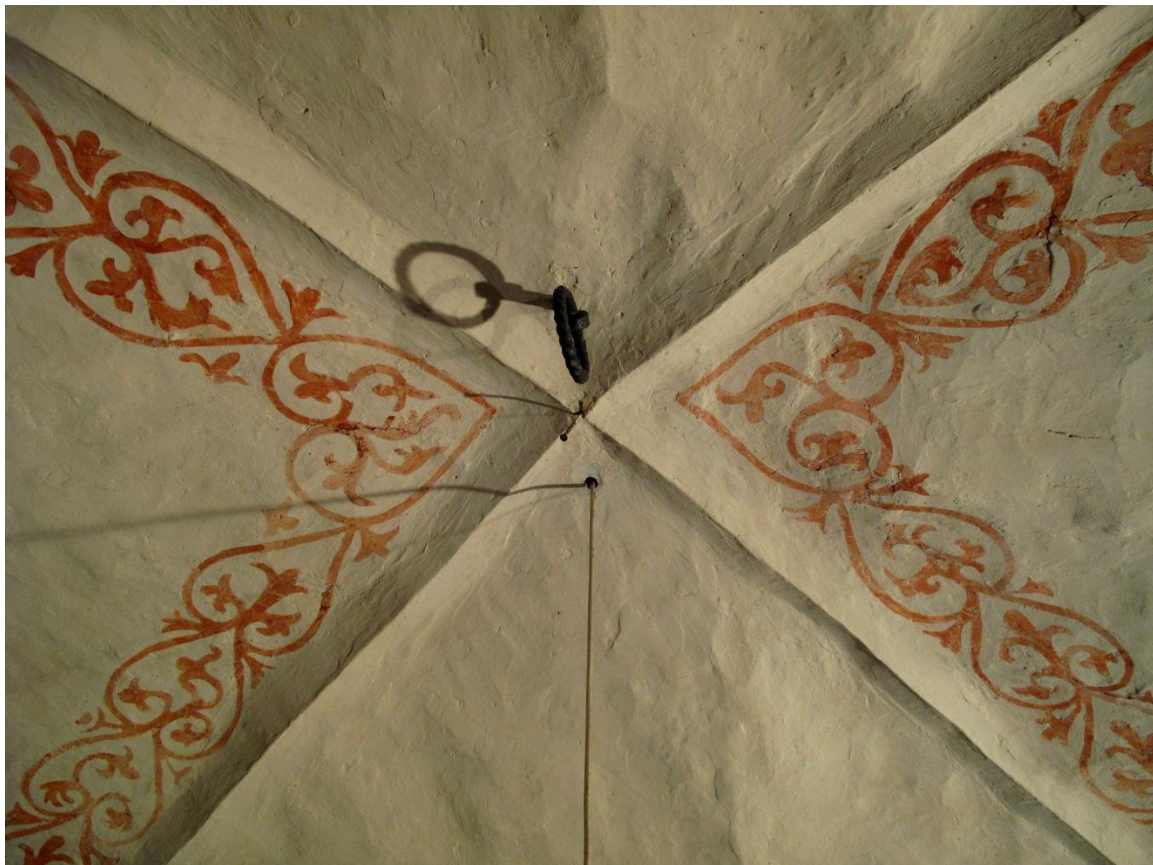
| Befundnummer | Befund-Nr. 29, siehe Kartierung Bl. 7 | |

| Beschreibung /<br>Blickrichtung | Querhausgewölbe, Südjoche | |

Gratkreuzung mit Rankenornamenten.
