FOTODOKUMENTATION

Straße	Höxterstr. 9	
Kulturobjekt	Kath. Kirche St. Kilian, Wandmalerei	
KLARA-ID	101093	
Autor	Foto Dülberg, Text Skriver	
Aufnahmeart	digital	
Aufnahmedatum	10.02.2011	
Fotonummer/ Dateiname	025333BAD2011_02_10_01	
Beschreibung / Blickrichtung	Chorjochgewölbe

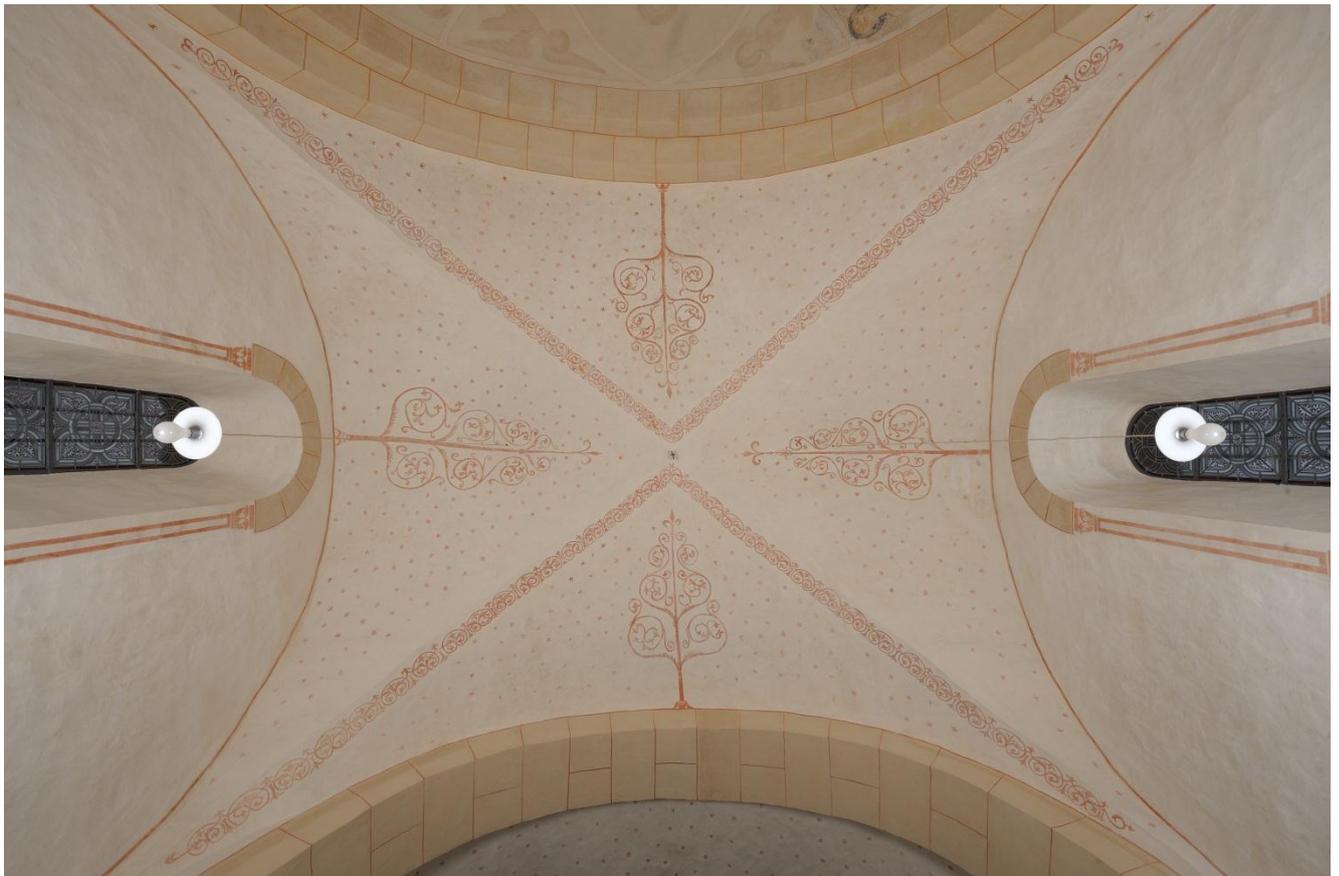
Fotoserie Dülberg vom 10.02.2011. Dabei wurden alle Gewölbe und Einzelbefunde in den Gewölben und auf den Wänden aufgenommen.

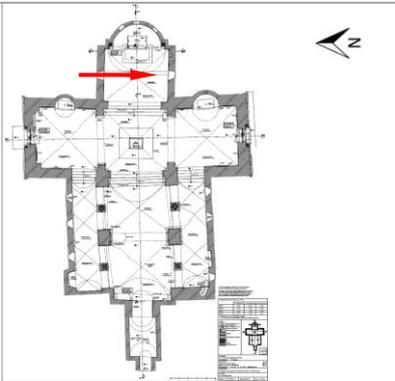
Fotonummer/ Dateiname	025333BAD2011_02_10_37	
Beschreibung / Blickrichtung	Lebensbaum auf der Südkappe des Chorjochgewölbes.

Gut erhaltener Lebensbaum mit dem einzigen erhaltenen Stammfuß der gesamten Ausmalung.

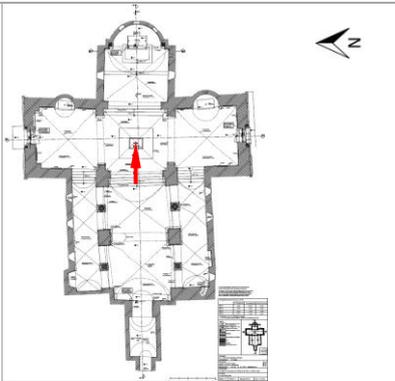
Straße	Höxterstr. 9	
Kulturobjekt	Kath. Kirche St. Kilian, Wandmalerei	
KLARA-ID	101093	
Autor	Foto Dülberg, Text Skriver	
Aufnahmeart	digital	
Aufnahmedatum	10.02.2011	
Fotonummer/ Dateiname	025333BAD2011_02_10_02	
Beschreibung / Blickrichtung	Vierungsgewölbe

Auf der nördlichen Kappe sind Proben von Lilienenden freigelegt worden.

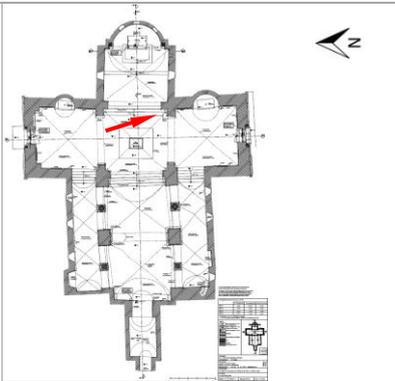
Straße	Höxterstr. 9	
Kulturobjekt	Kath. Kirche St. Kilian, Wandmalerei	
KLARA-ID	101093	
Autor	Foto Dülberg, Text Skriver	
Aufnahmeart	digital	
Aufnahmedatum	10.02.2011	
Fotonummer/ Dateiname	025333BAD2011_02_10_22	
Beschreibung / Blickrichtung	Südöstlicher Zwickel des Vierungsgewölbes, Blick von Norden

Guter Befund eines marmorierten Zwickelschuhs. Aus solchen Zwickelschuhen stiegen in allen Gewölben die Gratbegleitbänder auf, siehe Restaurierungsgeschichte.

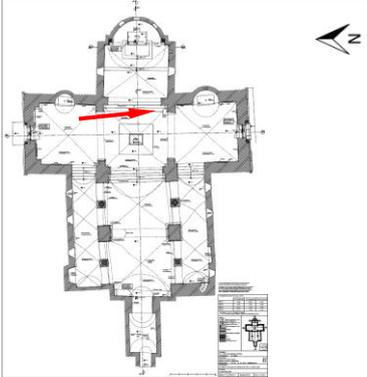
Straße	Höxterstr. 9	
Kulturobjekt	Kath. Kirche St. Kilian, Wandmalerei	
KLARA-ID	101093	
Autor	Foto Dülberg, Text Skriver	
Aufnahmeart	digital	
Aufnahmedatum	10.02.2011	
Fotonummer/ Dateiname	025333BAD2011_02_10_23	
Beschreibung / Blickrichtung	Detail der vorangehenden Abbildung

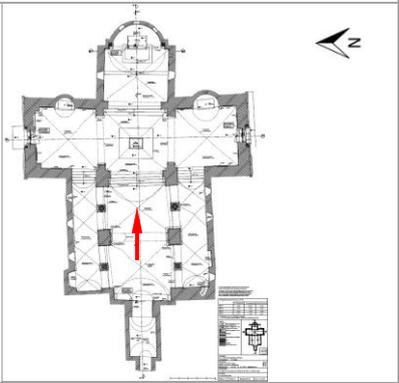
Straße	Höxterstr. 9	
Kulturobjekt	Kath. Kirche St. Kilian, Wandmalerei	
KLARA-ID	101093	
Autor	Foto Dülberg, Text Skriver	
Aufnahmeart	digital	
Aufnahmedatum	10.02.2011	
Fotonummer/ Dateiname	025333BAD2011_02_10_04	
Beschreibung / Blickrichtung	Langhaus, Gewölbe des östlichen Joches

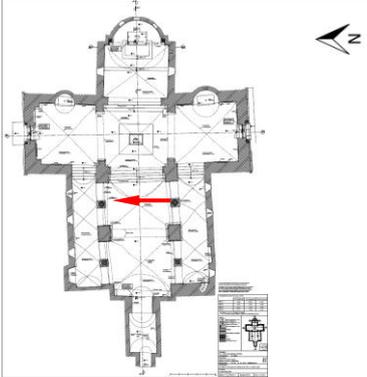
Straße	Höxterstr. 9	
Kulturobjekt	Kath. Kirche St. Kilian, Wandmalerei	
KLARA-ID	101093	
Autor	Foto Dülberg, Text Skriver	
Aufnahmeart	digital	
Aufnahmedatum	10.02.2011	
Fotonummer/ Dateiname	025333BAD2011_02_10_05	
Beschreibung / Blickrichtung	Langhaus, Ostjoch, Nordkappe

Löwe auf der östlichen Flanke des Lebensbaumes der Nordkappe

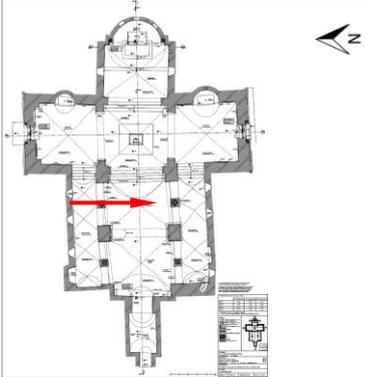
Straße	Höxterstr. 9	
Kulturobjekt	Kath. Kirche St. Kilian, Wandmalerei	
KLARA-ID	101093	
Autor	Foto Dülberg, Text Skriver	
Aufnahmeart	digital	
Aufnahmedatum	10.02.2011	
Fotonummer/ Dateiname	025333BAD2011_02_10_06	
Beschreibung / Blickrichtung	Langhaus, östliches Joch, Südkappe

Eva mit der Schlange, östlich des Lebensbaumes der Südkappe des östlichen Langhausjoches.

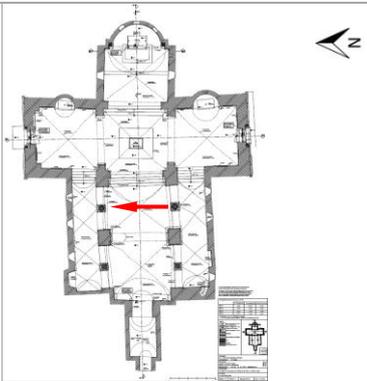
Straße	Höxterstr. 9	
Kulturobjekt	Kath. Kirche St. Kilian, Wandmalerei	
KLARA-ID	101093	
Autor	Foto Dülberg, Text Skriver	
Aufnahmeart	digital	
Aufnahmedatum	10.02.2011	
Fotonummer/ Dateiname	025333BAD2011_02_10_19	
Beschreibung / Blickrichtung	Blick auf den nördlichen Obergaden des östlichen Langhausjoches

Gemalte Architektur seitlich des Obergadenfensters. Originale Partien an den gemalten Keilsteinen, den Säulen und dem Blattfries.

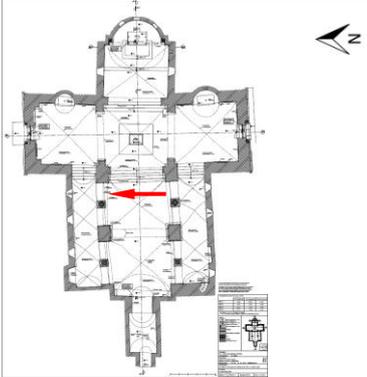
Straße	Höxterstr. 9	
Kulturobjekt	Kath. Kirche St. Kilian, Wandmalerei	
KLARA-ID	101093	
Autor	Foto Dülberg, Text Skriver	
Aufnahmeart	digital	
Aufnahmedatum	10.02.2011	
Fotonummer/ Dateiname	025333BAD2011_02_10_16	
Beschreibung / Blickrichtung	Detail der vorigen Abbildung.

Guter Befund der Säulenbasis und des Blattfrieses darunter.

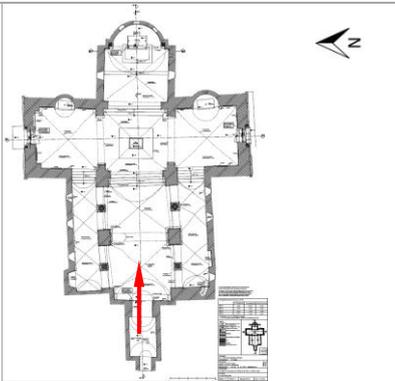
Straße	Höxterstr. 9	
Kulturobjekt	Kath. Kirche St. Kilian, Wandmalerei	
KLARA-ID	101093	
Autor	Foto Dülberg, Text Skriver	
Aufnahmeart	digital	
Aufnahmedatum	10.02.2011	
Fotonummer/ Dateiname	025333BAD2011_02_10_08	
Beschreibung / Blickrichtung	Blick ins Gewölbe des westlichen Langhausjoches

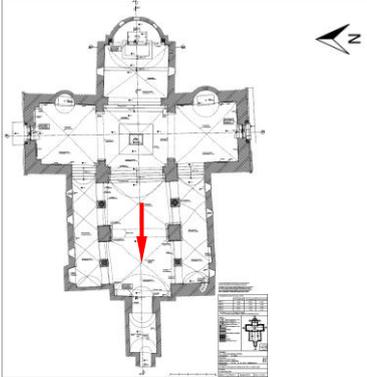
Straße	Höxterstr. 9	
Kulturobjekt	Kath. Kirche St. Kilian, Wandmalerei	
KLARA-ID	101093	
Autor	Foto Dülberg, Text Skriver	
Aufnahmeart	digital	
Aufnahmedatum	10.02.2011	
Fotonummer/ Dateiname	025333BAD2011_02_10_14	
Beschreibung / Blickrichtung	Blick auf die Westwand des Mittelschiffes

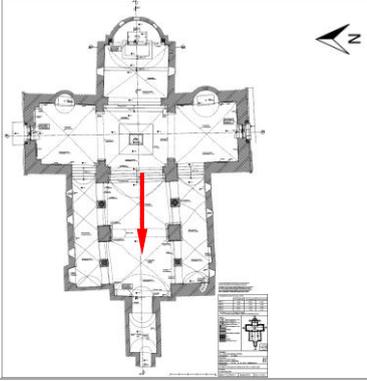
Straße	Höxterstr. 9	
Kulturobjekt	Kath. Kirche St. Kilian, Wandmalerei	
KLARA-ID	101093	
Autor	Foto Dülberg, Text Skriver	
Aufnahmeart	digital	
Aufnahmedatum	10.02.2011	
Fotonummer/ Dateiname	025333BAD2011_02_10_15	
Beschreibung / Blickrichtung	Detail der vorigen Abbildung.

Obere Wandfläche der Westwand mit Resten von figürlicher Ausmalung zu Seiten des ehemaligen zentral angebrachten Fensters. Guter Friesbefund auf der südlichen Wandseite bis zum Pfeiler hinziehend.

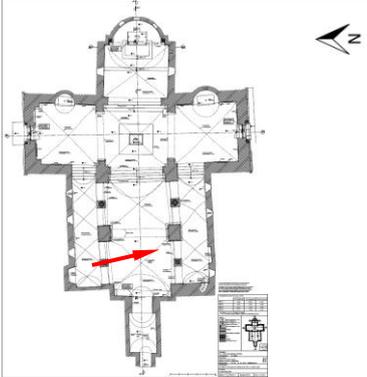
Straße	Höxterstr. 9	
Kulturobjekt	Kath. Kirche St. Kilian, Wandmalerei	
KLARA-ID	101093	
Autor	Foto Dülberg, Text Skriver	
Aufnahmeart	digital	
Aufnahmedatum	10.02.2011	
Fotonummer/ Dateiname	025333BAD2011_02_10_13	
Beschreibung / Blickrichtung	Blick auf den südöstlichen Gewölbegrat des westlichen Langhausgewölbes

Einzelnes rötliches Rankenelement gegenüber des Gratbegleitbandes. Es ist sehr wahrscheinlich, dass den noch erhaltenen roten Gratbegleitern jeweils Bänder in einer schlechter haltbaren Farbe, schwarz oder grün, gegenüber gestanden haben, die heute vergangen sind, siehe andere westfälische Ausmalungen, z. B. Berghausen.

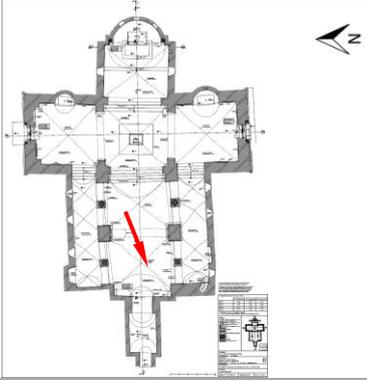
Straße	Höxterstr. 9	
Kulturobjekt	Kath. Kirche St. Kilian, Wandmalerei	
KLARA-ID	101093	
Autor	Foto Dülberg, Text Skriver	
Aufnahmeart	digital	
Aufnahmedatum	10.02.2011	
Fotonummer/ Dateiname	025333BAD2011_02_10_10	
Beschreibung / Blickrichtung	Blick auf den südwestlichen Grat des westlichen Langhausgewölbes

Befund eines Gratornaments, das anscheinend als Probe aufgebracht war, dann mit Kalkfarbe abgedeckt und später wieder freigelegt wurde, siehe Restaurierungsgeschichte.

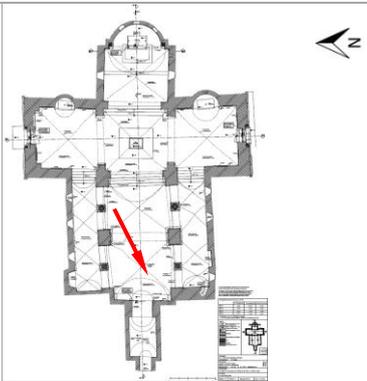
Straße	Höxterstr. 9	
Kulturobjekt	Kath. Kirche St. Kilian, Wandmalerei	
KLARA-ID	101093	
Autor	Foto Dülberg, Text Skriver	
Aufnahmeart	digital	
Aufnahmedatum	10.02.2011	
Fotonummer/ Dateiname	025333BAD2011_02_10_11	
Beschreibung / Blickrichtung	Detail der vorigen Abbildung

Ein schachbrettartiger Fries auf dem Grat ist als Dekoration in Folgenden verworfen worden. Er ist ein Hinweis auf den Ausmalungsablauf. Die großen Sterne gehören zu einer späteren Ausmalung.

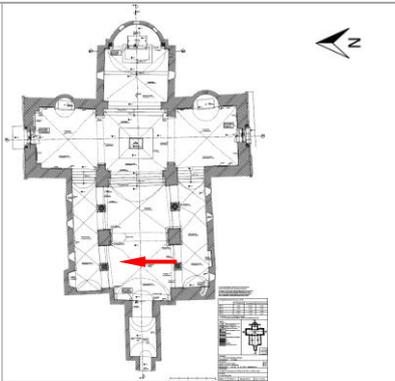
Straße	Höxterstr. 9	
Kulturobjekt	Kath. Kirche St. Kilian, Wandmalerei	
KLARA-ID	101093	
Autor	Foto Dülberg, Text Skriver	
Aufnahmeart	digital	
Aufnahmedatum	10.02.2011	
Fotonummer/ Dateiname	025333BAD2011_02_10_09	
Raumnummer		
Beschreibung / Blickrichtung	Blick auf den Lebensbaum in der nördlichen Kappe des westlichen Langhausjoches

Gut erhaltener Lebensbaum mit Details in Ocker und Schwarz. Es finden sich charakteristische Strahlenbündel an den Rankenenden und ockerfarbene aus sechs paarig angebrachten Blättern bestehende Rankenfüllungen im den obersten Voluten des Baumes.

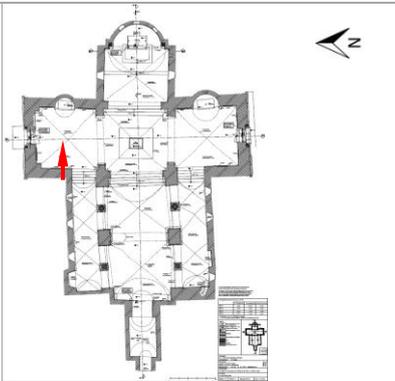
Straße	Höxterstr. 9	
Kulturobjekt	Kath. Kirche St. Kilian, Wandmalerei	
KLARA-ID	101093	
Autor	Foto Dülberg, Text Skriver	
Aufnahmeart	digital	
Aufnahmedatum	10.02.2011	
Fotonummer/ Dateiname	025333BAD2011_02_10_20	
Raumnummer		
Beschreibung / Blickrichtung	Blick in das Gewölbe des nördlichen Querhauses

In diesem Gewölbe waren keine Lebensbäume dargestellt. Von den Gratbegleitbändern haben sich rote Rankenbänder erhalten.

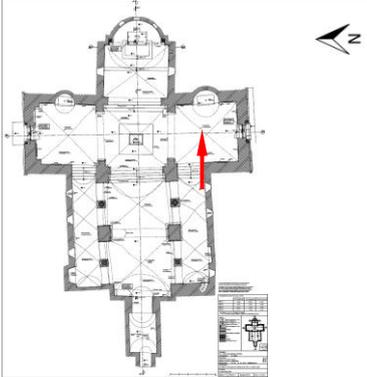
Straße	Höxterstr. 9	
Kulturobjekt	Kath. Kirche St. Kilian, Wandmalerei	
KLARA-ID	101093	
Autor	Foto Dülberg, Text Skriver	
Aufnahmeart	digital	
Aufnahmedatum	10.02.2011	
Fotonummer/ Dateiname	025333BAD2011_02_10_21	
Beschreibung / Blickrichtung	Blick in das Gewölbe des südlichen Querhauses

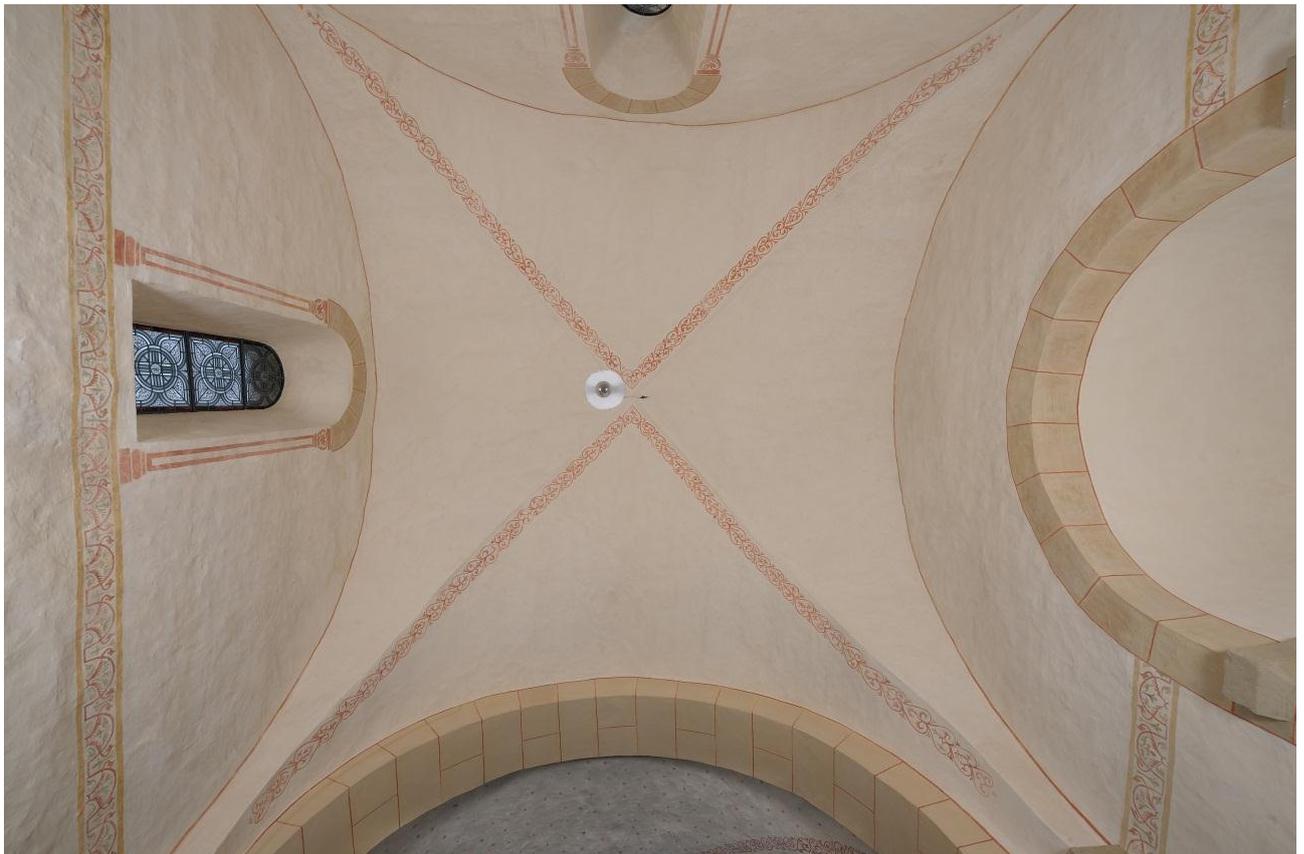
Auch im südlichen Querhausgewölbe waren keine Lebensbäume dargestellt. Es haben sich rote Herzranken als Gratbegleitbänder erhalten.
