## FOTODOKUMENTATION

| Kulturobjekt | Ev. Kirche St. Pantaleon | |
| KLARA-ID | 101086 (Wandmalerei) | |
| Autor | Heiling | |

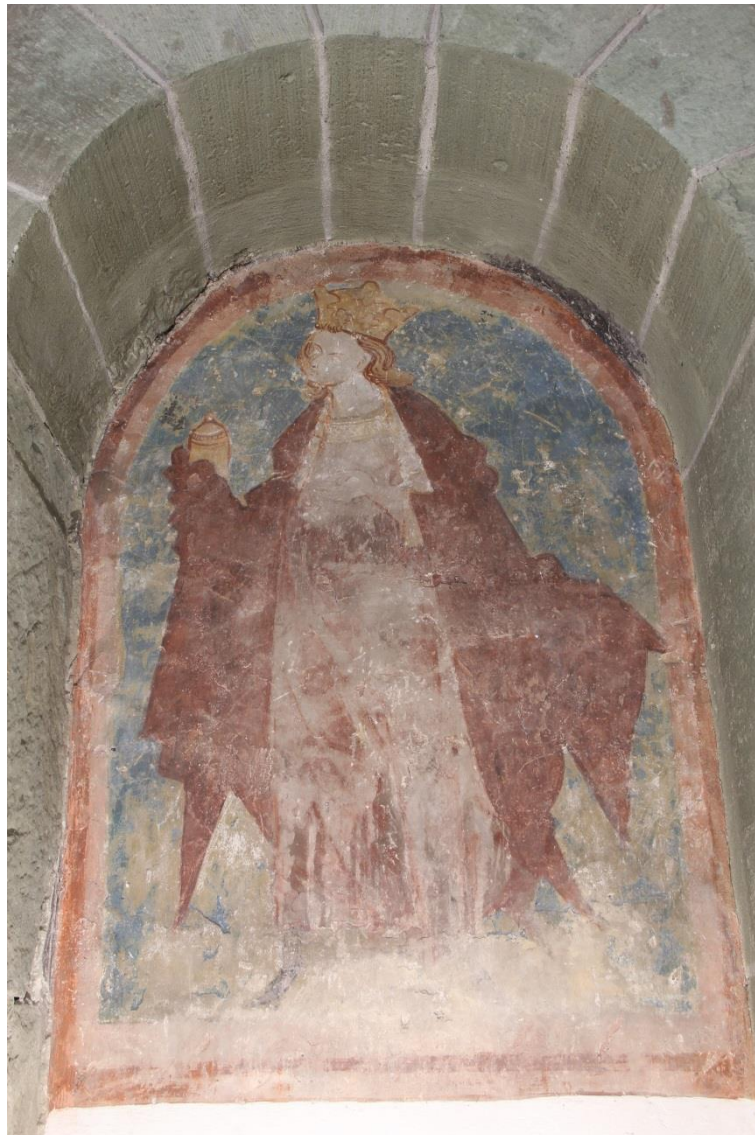
| Fotonummer/<br>Dateiname | 101086MRR2014_5_21_04 | |

| Beschreibung /<br>Blickrichtung | Östliche Wandnische der Chornordwand, Gesamtansicht | |

Gesamtansicht im Auflicht.

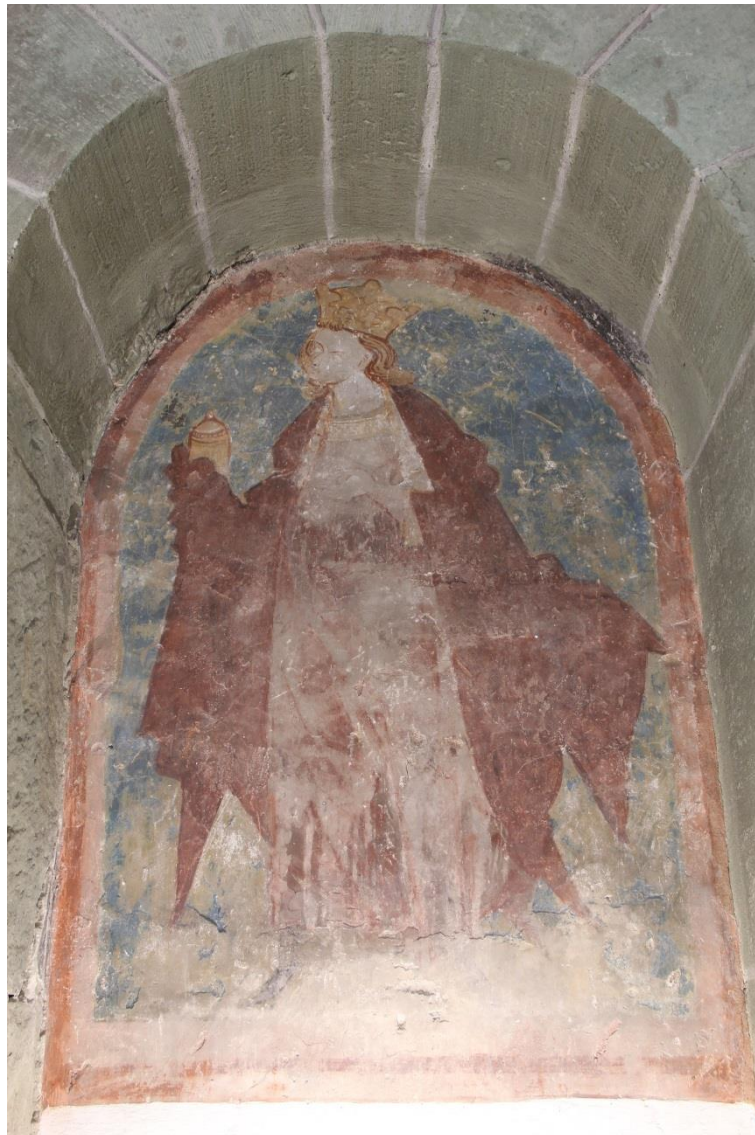
| Fotonummer/<br>Dateiname | 101086MRR2014_5_21_05 | |

| Beschreibung /<br>Blickrichtung | Östliche Wandnische der Chornordwand, Gesamtansicht | |

Gesamtansicht im leichten Streiflicht. Die Putzstruktur ist etwas deutlicher zu erkennen als im reinen Auflicht.

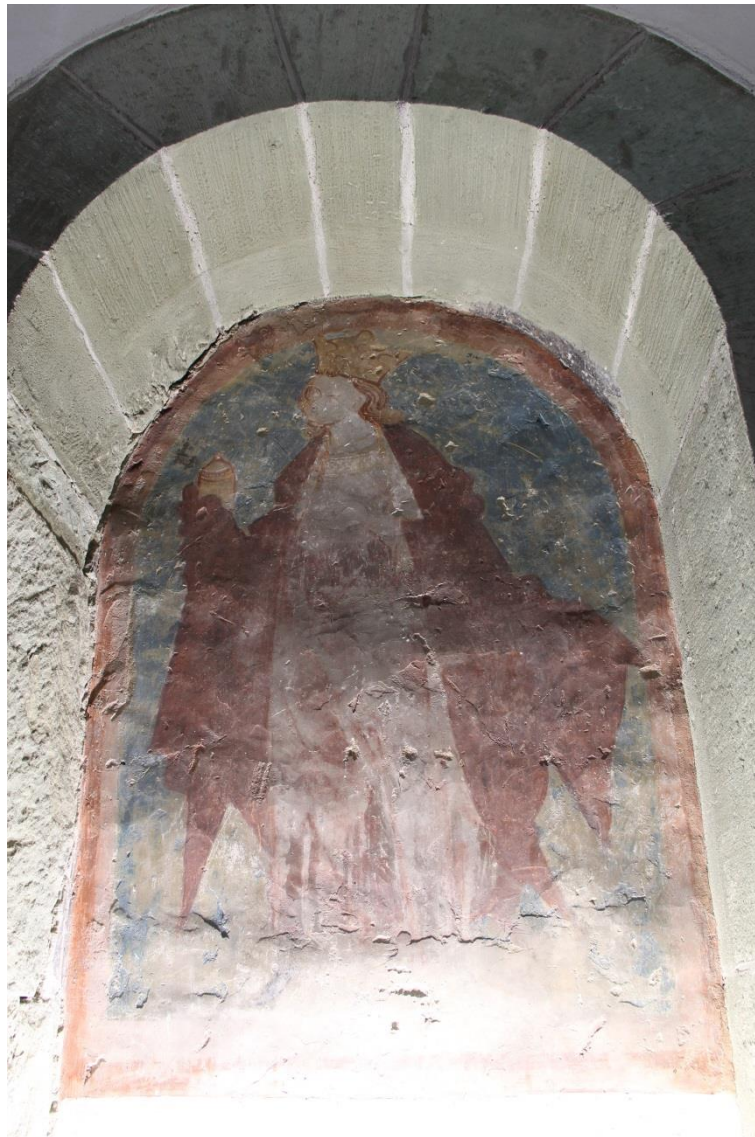
| Fotonummer/<br>Dateiname | 101086MRR2014_5_21_06 | |

| Beschreibung /<br>Blickrichtung | Östliche Wandnische der Chornordwand, Gesamtansicht | |

Gesamtansicht im Streiflicht. Putzgrenzen und Glättungsspuren zeichnen sich ab. Zwar wurde die Nische in einem Stück verputzt, die erkennbaren Putzgrenzen sind hier jedoch durch von oben nach unten aufgetragenen horizontalen Putzportionen entstanden. Die Ansätze entsprechen der Kellenlänge von 20 cm und sind im oberen Bildbereich besser verstrichen als unten.

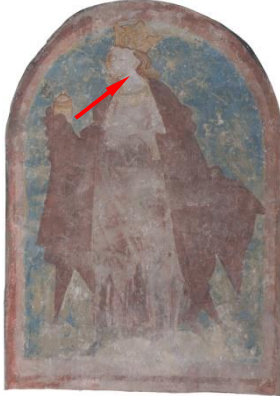
| Fotonummer/<br>Dateiname | 101086MRR2014_5_21_07 | |

| Beschreibung /<br>Blickrichtung | Detail des Königs, Kopf und<br>Brustpartie | |

Die Figur des Königs wurde rot vorgezeichnet. Krone und Haare sind mit flotten roten Strichen fast graphisch auf ockerfarbenem Grund gezeichnet. Vom Hermelinkragen sind nur noch die rote Vorzeichnung sowie Teile der ockerfarbenen Untermalung vorhanden. Die heute noch erhaltenen Malschichtbereiche sind freskal gebunden. Der blaue Hintergrund wurde in gotischer Zeit blau übermalt. Davon ist nur die ockerfarbene Untermalung der blauen Erstfassung freskal.

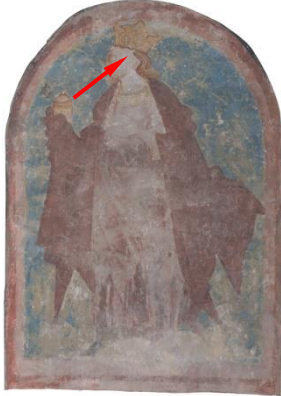
| Fotonummer/<br>Dateiname | 101086MRR2014_5_21_08 | |

| Beschreibung /<br>Blickrichtung | Detail des Königs, Gesicht | |

Die Modellierung des Gesichtes ist nur noch in Resten erhalten. Ockerfarbene Schatten sind jedoch noch zu erkennen. Im Bereich der Nase hat sich der Rest einer schwarzen Kontur erhalten. Die Lippen waren ursprünglich leuchtend Rot, wahrscheinlich Zinnober.

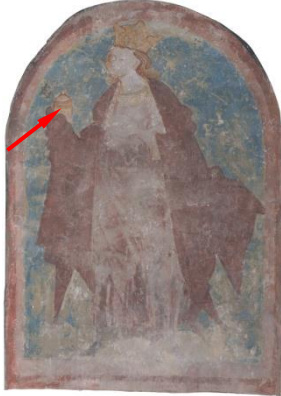
| Fotonummer/<br>Dateiname | 101086MRR2014_5_21_09 | |

| Beschreibung /<br>Blickrichtung | Detail des Gefäßes | |

Ähnlich wie bei Haaren und Krone wurden die Umrisse und Details des Gefäßes mit Eisenoxidrot auf einem ockerfarbenen Grund angelegt. Darauf ist eine Arkatur als Weißhöhung aufgetragen.

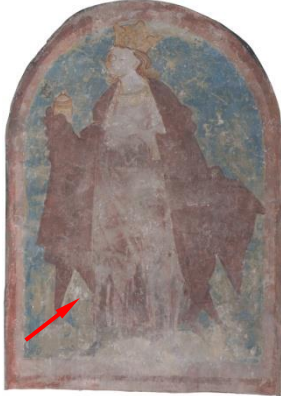
| Fotonummer/<br>Dateiname | 101086MRR2014_5_21_10 | |

| Beschreibung /<br>Blickrichtung | Makroaufnahme Untermalung blauer Hintergrund | |

Schadensbild: kleinteilige Malschichtschäden durch frühere Kaseinfestigung (siehe Restaurierungsgeschichte Skriver).

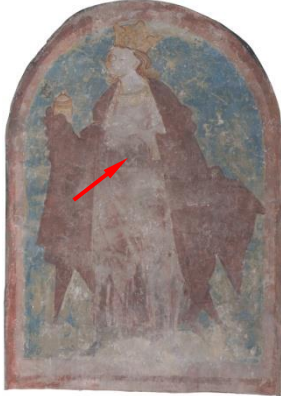
| Fotonummer/<br>Dateiname | 101086MRR2014_5_21_11 | |

| Beschreibung /<br>Blickrichtung | Detail der linken Hand und des<br>Untergewandes, mittlerer Bildbereich | |

Das Untergewand ist vermutlich vergraut. Vermutet werden kann eine Ausmischung Weiß mit Rotpigment. Unter UV-Licht fluoresziert das Untergewand, daher kann eine Beimischung von Bleiweiß vermutet werden. Am linken Ärmel ist der Rest einer schwarzen Kontur zu erkennen.

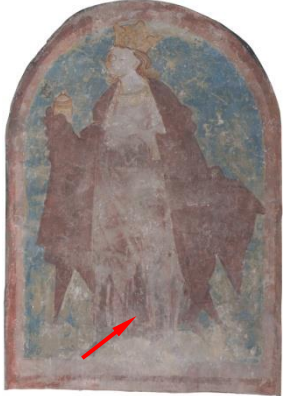
| Fotonummer/<br>Dateiname | 101086MRR2014_5_21_12 | |

| Beschreibung /<br>Blickrichtung | Unterer Bildbereich | |

Vergleichsaufnahme zu UV-Licht-Aufnahme Nr. 21. Der Abschluss des Untergewandes ist im Normallicht nicht mehr zu erkennen. Von den Füßen hat sich nur der schwarze Strumpf erhalten, der Schuh ist nicht mehr zu erkennen. Die ockerfarbene Untermalung des blauen Hintergrundes ist hier zu sehen.

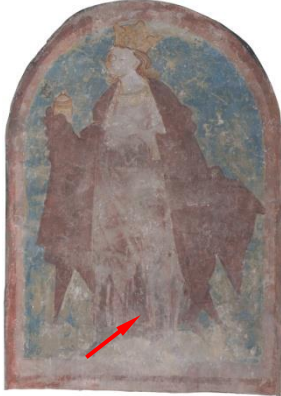
| Fotonummer/<br>Dateiname | 101086MRR2014_5_21_13 | |

| Beschreibung /<br>Blickrichtung | Unterer Bildbereich im Streiflicht | |

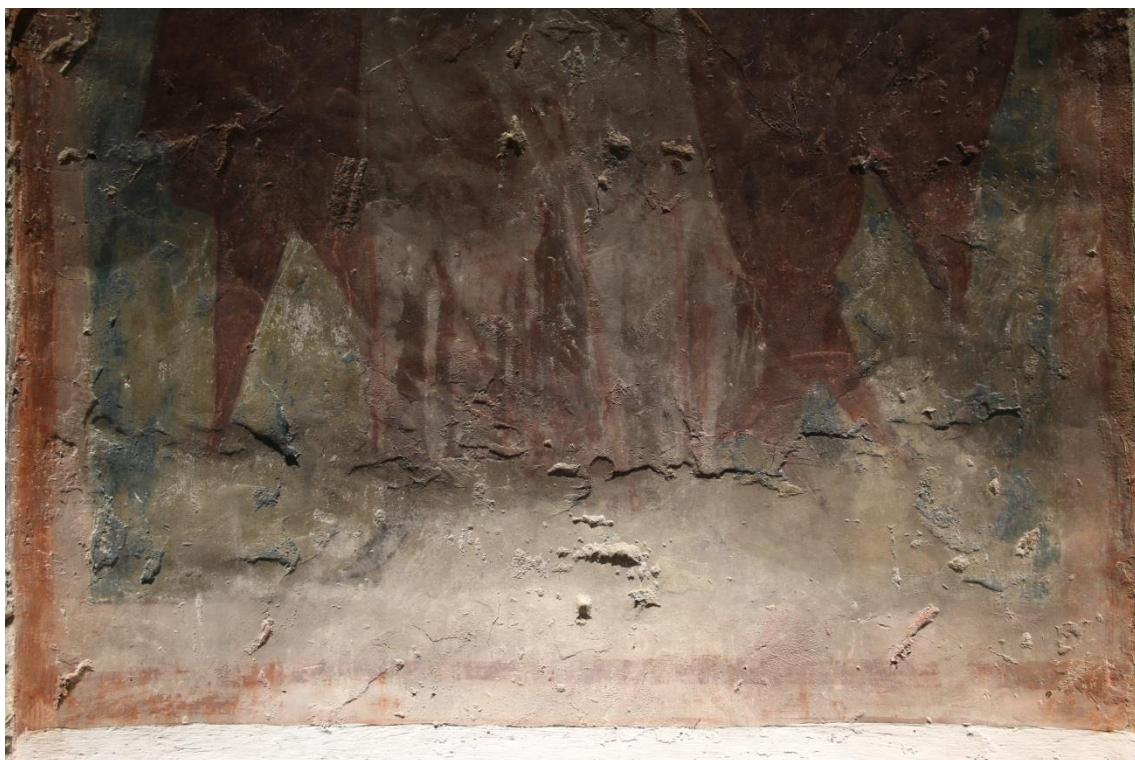
Deutliche horizontale Putzgrenze bei ca. 20 cm oberhalb des Bildrandes. Verputzt wurde von oben nach unten. Da die Nische in einem Stück verputzt wurde, handelt es sich hier um Antragsspuren der einzelnen Putzportionen, welche entsprechend der Kellenlänge nacheinander aufgetragen wurden.

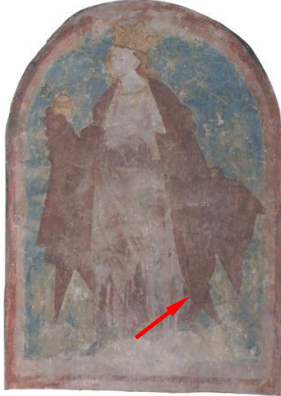
| Fotonummer/<br>Dateiname | 101086MRR2014_5_21_14 | |

| Beschreibung /<br>Blickrichtung | Putzgrenze | |

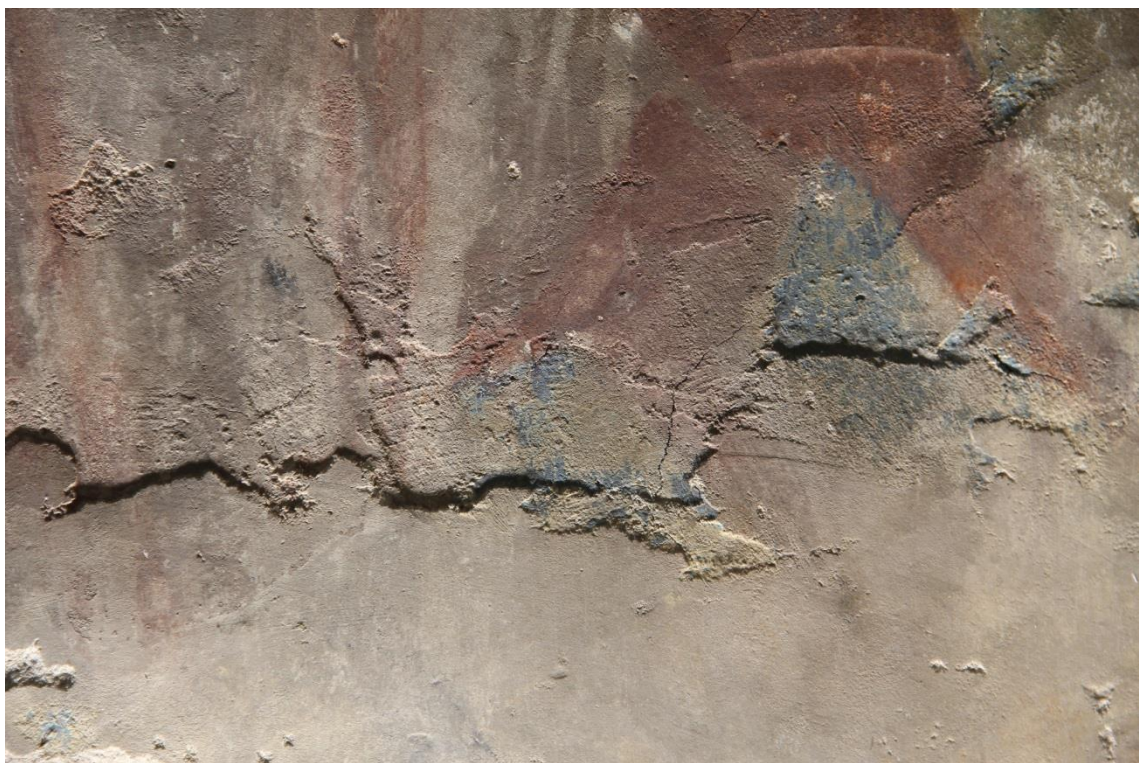
Kellen- und Glättungsspuren. Der Ansatz der Putzportionen wurde hier nicht sorgfältig verstrichen. Trotzdem ist zu sehen, dass die Glättungsspuren über den Putzansatz hinweg gehen. Ziehspuren eines gerieften Werkzeugs sind zu erkennen.

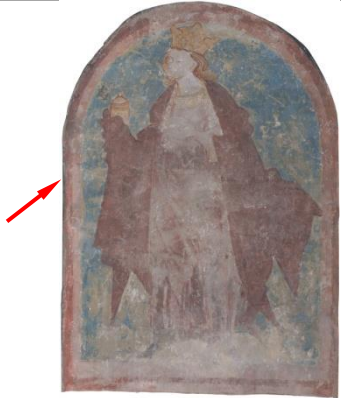
| Fotonummer/<br>Dateiname | 101086MRR2014_5_21_15 | |

| Beschreibung /<br>Blickrichtung | Kellenabdruck | |

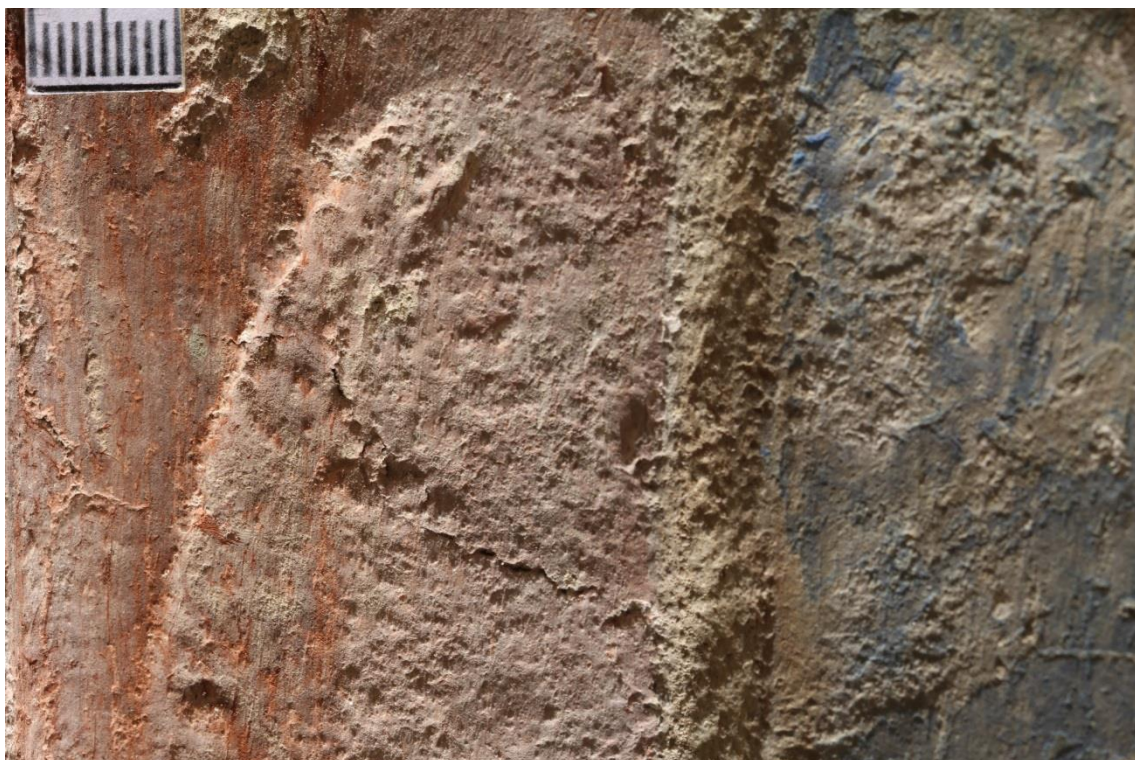
Abdruck einer Kelle mit schmal zulaufender, gerundeter Kellenspitze. (Katzenzungenkelle).

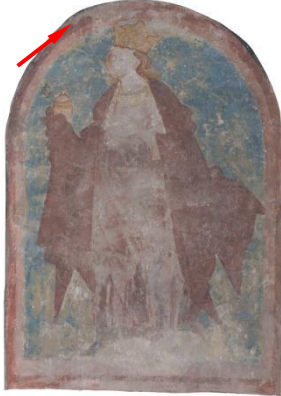
| Fotonummer/<br>Dateiname | 101086MRR2014_5_21_16 | |

| Beschreibung /<br>Blickrichtung | Putzkante am Nischenrand | |

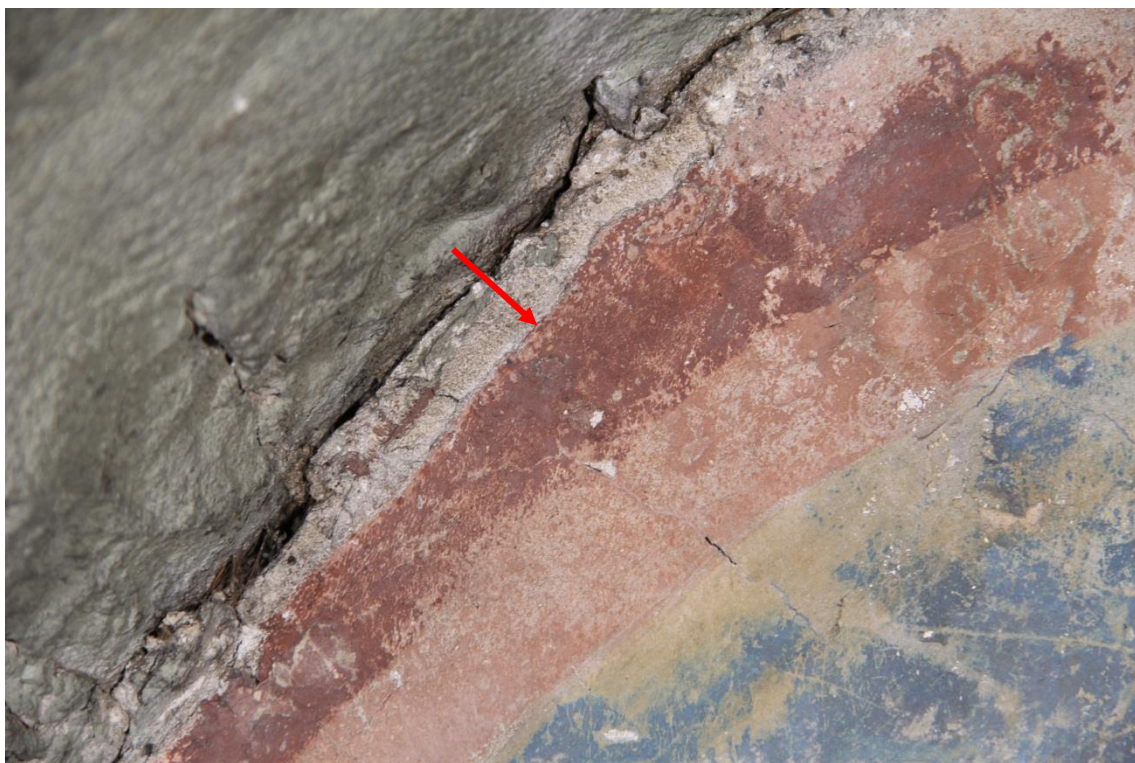
Befund des auslaufenden Freskoputzes auf dem Altputz der Nische. Der Freskoputz ist ca. 5 mm dick.

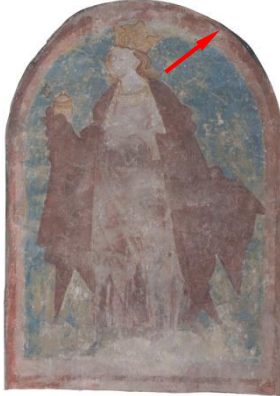
| Fotonummer/<br>Dateiname | 101086MRR2014_5_21_17 | |

| Beschreibung /<br>Blickrichtung | Rechter, oberer Nischenrand mit<br>Übergang zur Laibungsfläche der<br>Rundbogennische | |

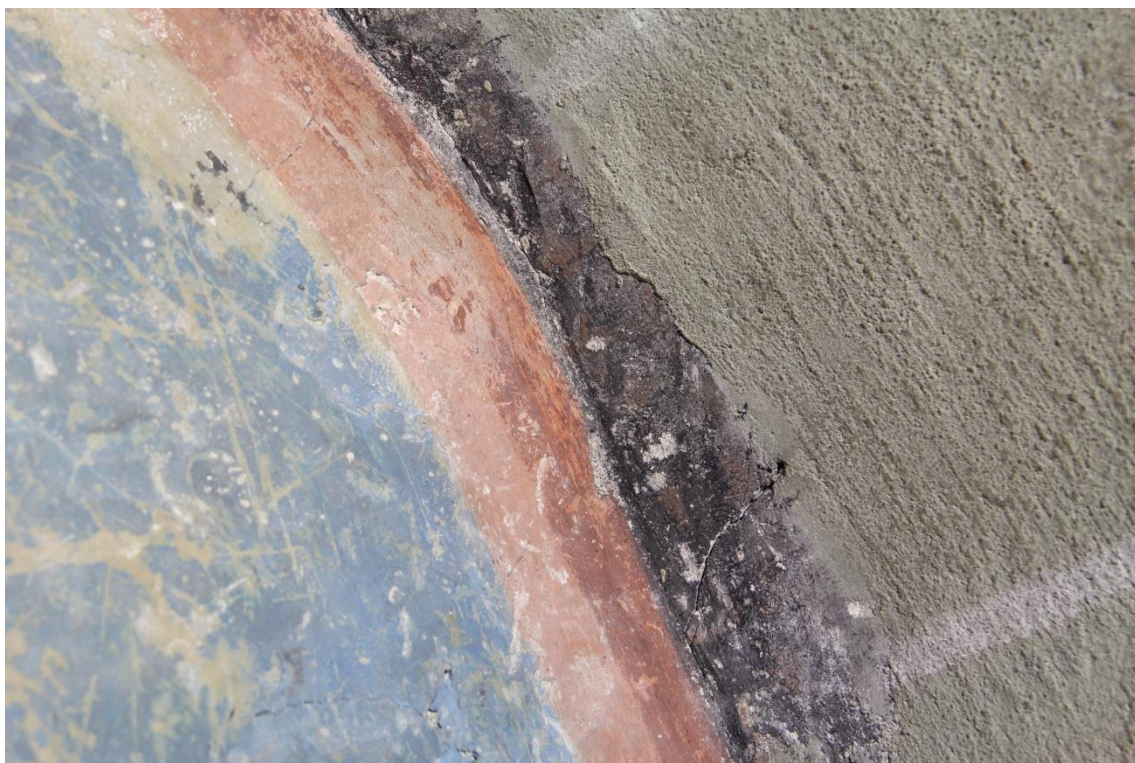
Vergleichsbild zu UV-Aufnahme Nr. 22. Im Bereich der Laibungsfläche der Rundbogennische ist eine malerische Gestaltung erhalten geblieben. Auf schwarzem Grund sind orangefarbene Kreuze (Sternchen) angelegt, welche unter UV-Anregung fluoreszieren.

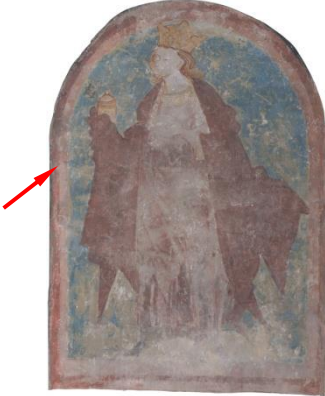
| Fotonummer/<br>Dateiname | 101086MRR2014_5_21_18 | |

| Beschreibung /<br>Blickrichtung | Linker Rand der Nische mit Übergang zum Altputz der Laibungsflächen der Rundbogennische | |

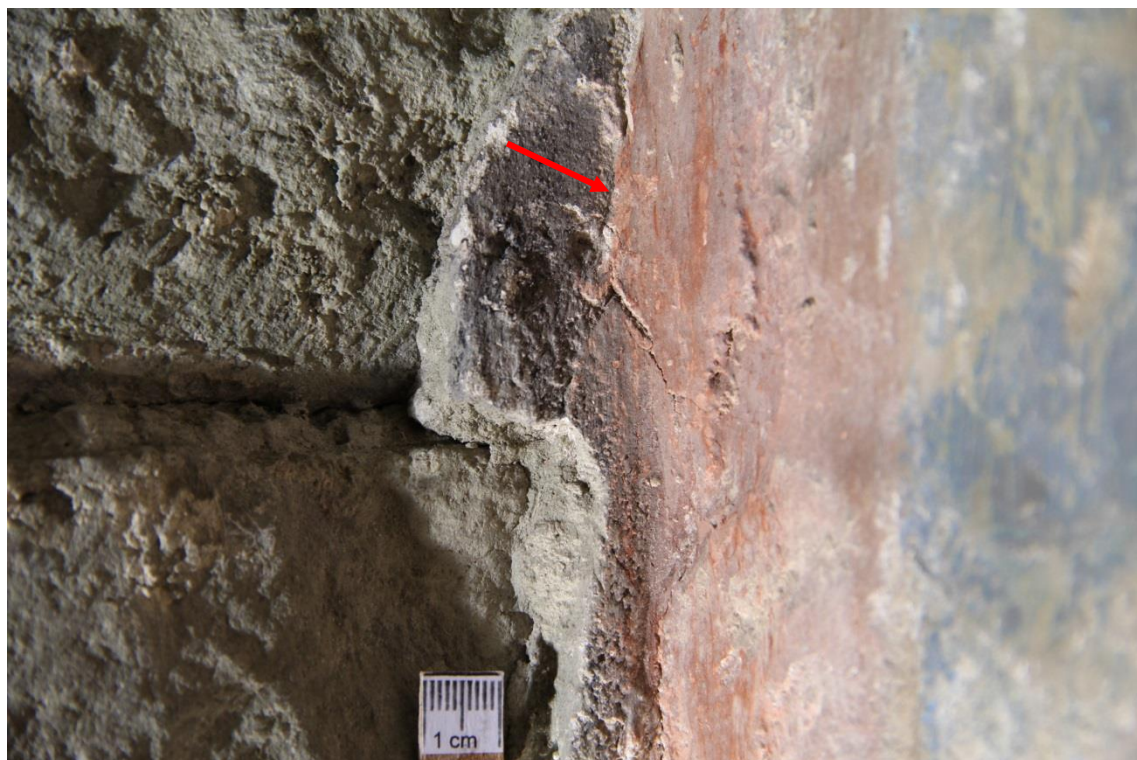
Der Altputz der Laibungsflächen mit schwarzem Grund und schwach orangefarbenen Kreuzen läuft unter dem Putz der Nischenfläche (hier: rotes, rahmendes Band) weiter.

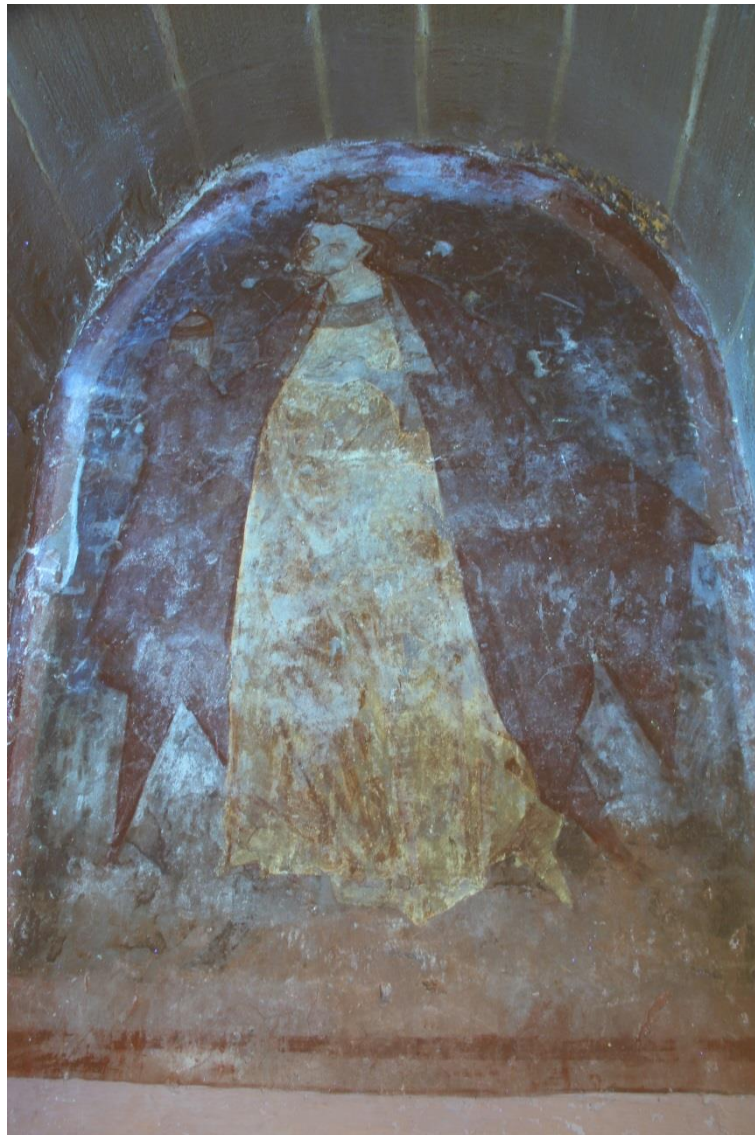
| Fotonummer/<br>Dateiname | 101086MRR2014_5_21_19 | |

| Beschreibung /<br>Blickrichtung | Östliche Wandnische der Chornordwand, Gesamtansicht | |

Gesamtansicht der Nische unter UV-Licht. Das heute grau verfärbte Untergewand fluoresziert hell gelblich. Die Kreuze auf den Putzresten der Laibungsfläche fluoreszieren stark orangefarben.

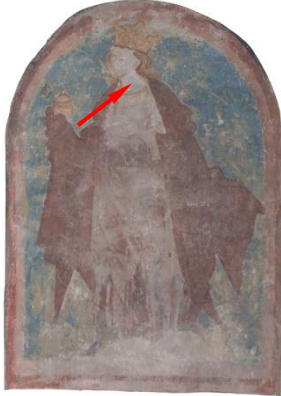
| Fotonummer/<br>Dateiname | 101086MRR2014_5_21_20 | |

| Beschreibung /<br>Blickrichtung | König, Kopf und Oberkörper unter UV-Licht | |

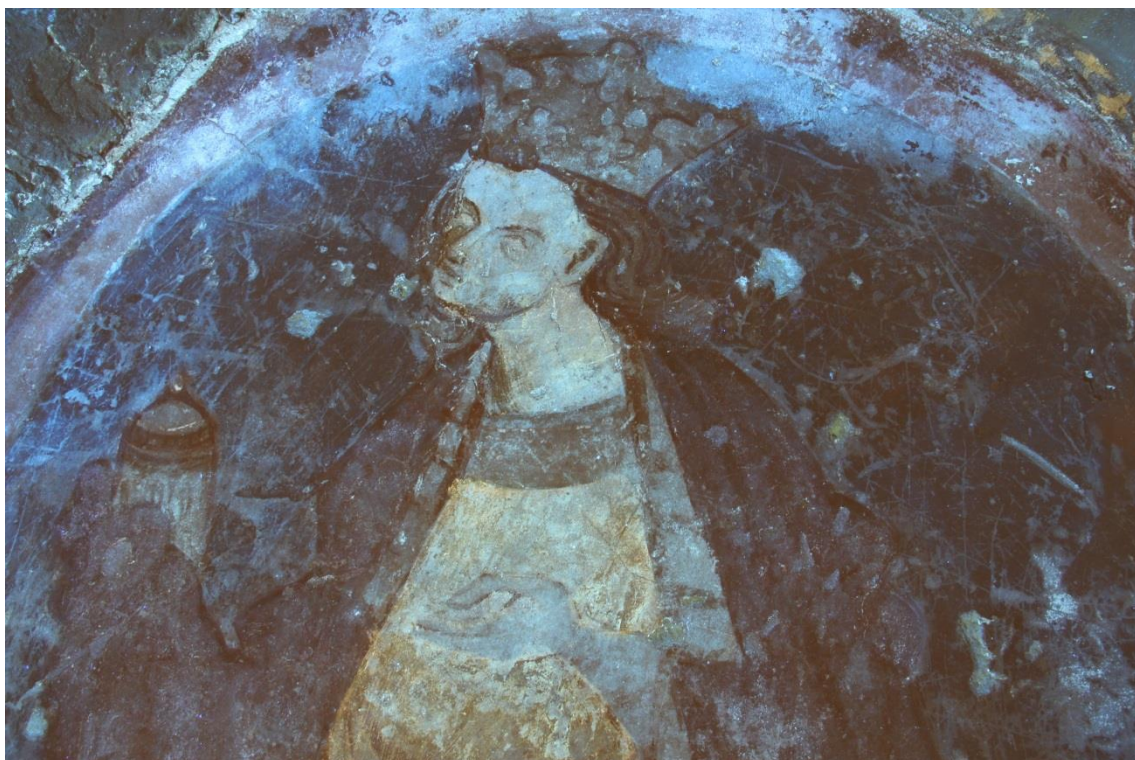
Weitere Details des Gesichts sind leider unter UV-Licht nicht deutlicher zu erkennen. Das Untergewand fluoresziert gelblich.

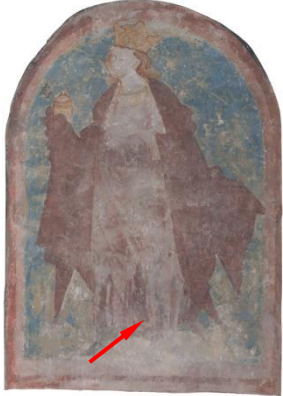
| Fotonummer/<br>Dateiname | 101086MRR2014_5_21_21 | |

| Beschreibung /<br>Blickrichtung | Unterer Bildbereich | |

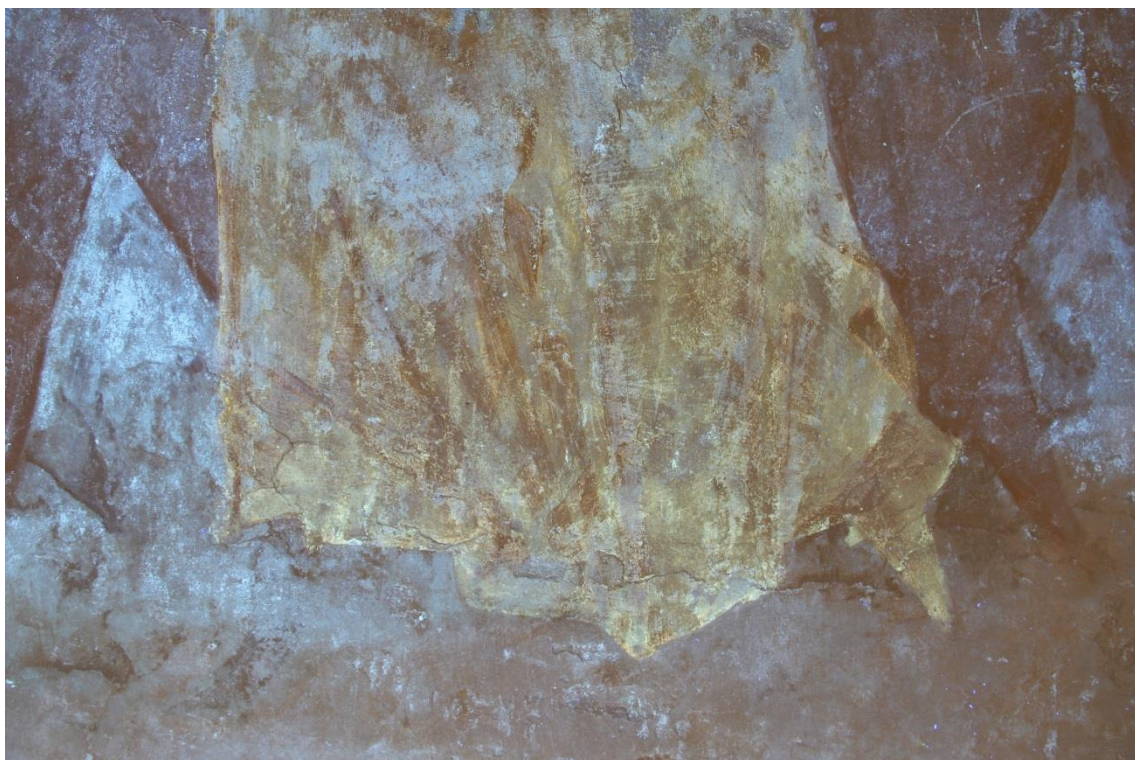
Der untere Abschluss des Untergewandes ist unter UV-Licht aufgrund der gelblichen Fluoreszenz deutlich zu erkennen und unterstützt somit auch die Deutung der Figur (siehe Text Skriver). Vgl. Aufnahme Nr. 12 im Auflicht.

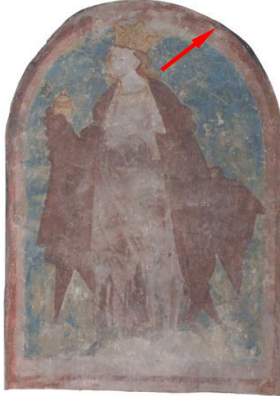
| Fotonummer/<br>Dateiname | 101086MRR2014_5_21_22 | |

| Beschreibung /<br>Blickrichtung | Rechter, oberer Nischenrand mit<br>Übergang zur Laibungsfläche der<br>Rundbogennische | |

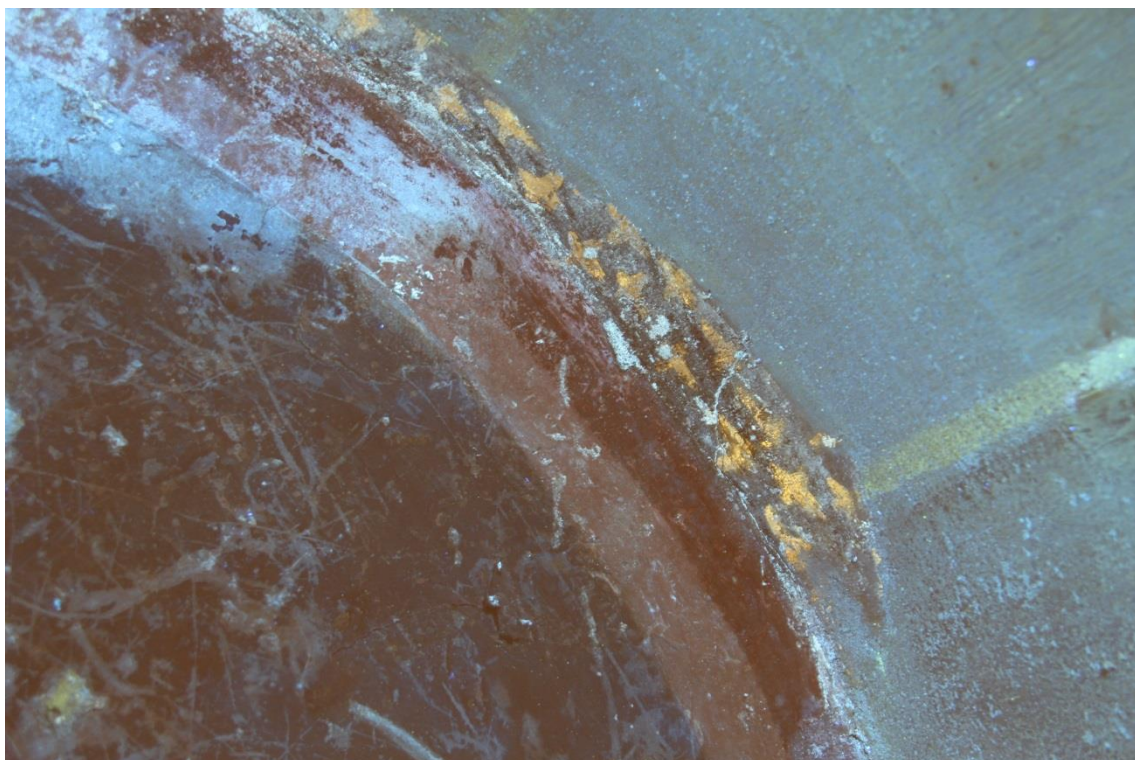
Unter UV-Licht leuchten die im Auflicht schwach hell orangefarbenen Sternchen leuchtend orange. Vermutet werden kann eine Mennige-Bleiweißausmischung.

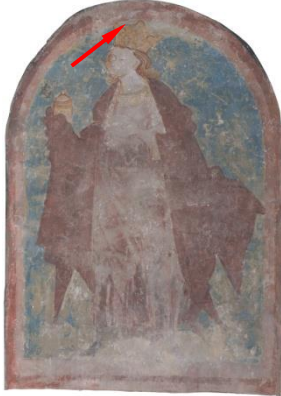
| Fotonummer/<br>Dateiname | 101086MRR2014_5_21_23 | |

| Beschreibung /<br>Blickrichtung | Krone des Königs, blauer Hintergrund | |

Oberhalb der Königskrone ist eine Befundstelle, wo das ursprünglich leuchtende Blau der Erstfassung deutlich zu erkennen ist. Das darüber liegende Blau der gotischen Übermalung ist etwas stumpfer und dunkler.

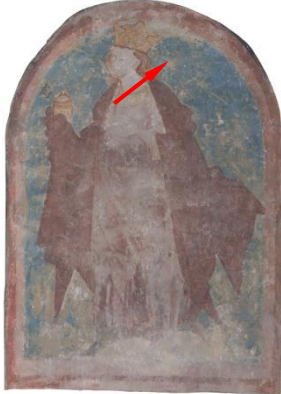
| Fotonummer/<br>Dateiname | 101086MRR2014_5_21_24 | |

| Beschreibung /<br>Blickrichtung | Probeentnahmestelle, blauer Hintergrund | |

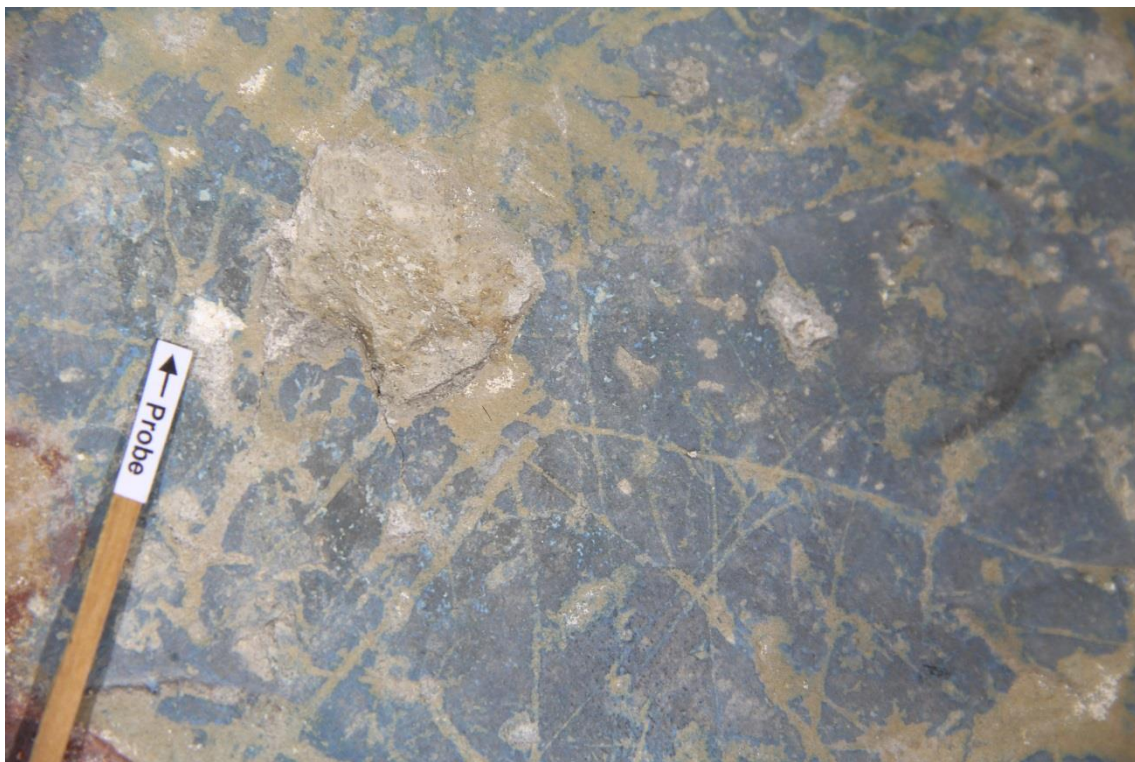
Probeentnahmestelle P01, blauer Hintergrund.

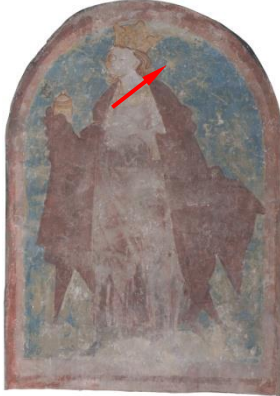
| Fotonummer/<br>Dateiname | 101086MRR2014_5_21_25 | |

| Beschreibung /<br>Blickrichtung | Anschliff P01, blauer Hintergrund,<br>Vergrößerung 120fach | |

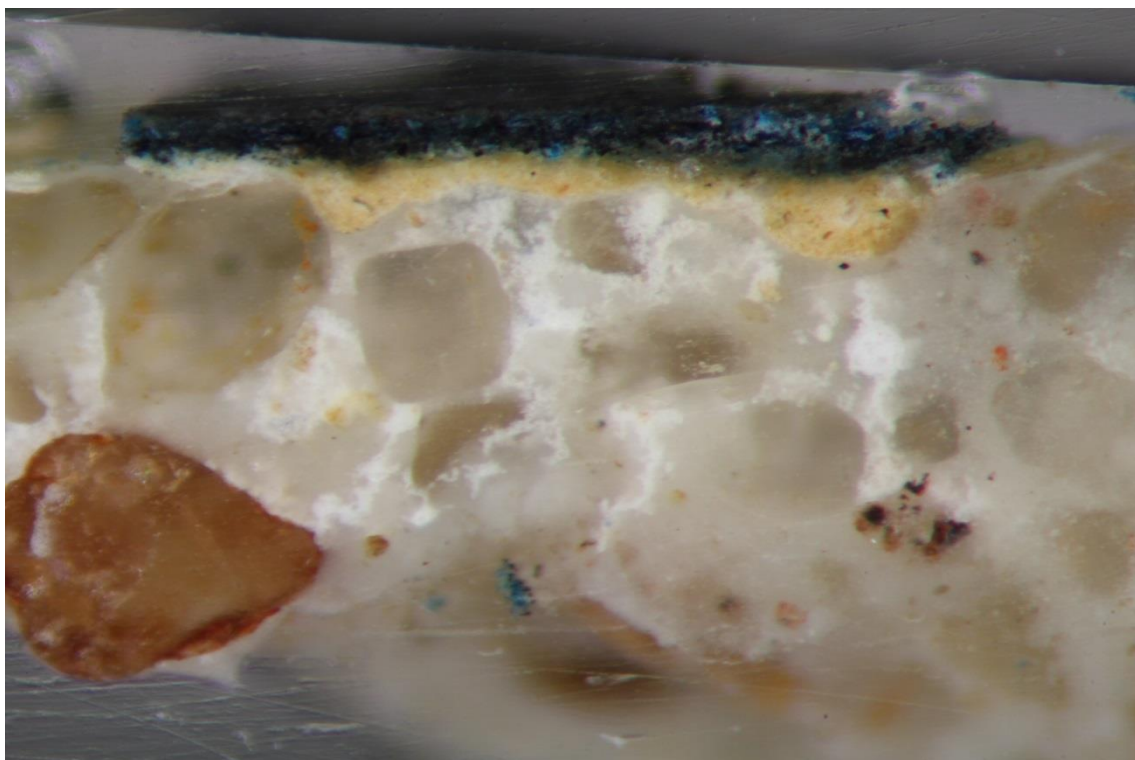
Auf dem hellen Freskoputz mit feinen, überwiegend hellen Zuschlägen liegt die ockerfarbene Untermauerung. Das Blau darauf zeigt leuchtende Farbpigmente sowie dunklere Partikel. Die gotische, blaue Übermalung ist nicht sicher zu erkennen, möglicherweise in dieser Probe nicht mit enthalten. Auch die UV-Licht-Aufnahme brachte keine weitere Information. Pigmentanalyse Jägers: grobkörniges Azurit auf einer Untermauerung aus gelbem Ocker. In beiden Schichten ist Calciumcarbonat nachzuweisen. Auch Frau Jägers hat in der Probe keine zweite blaue Schicht festgestellt.
