FOTODOKUMENTATION

| Ort-Ortsteil | 44265 Dortmund-Wellinghofen | |
| Straße | An der Kirche 1 | |
| Kulturobjekt | Ev. Kirche St. Chrysanthus und Daria, Wandmalerei | |

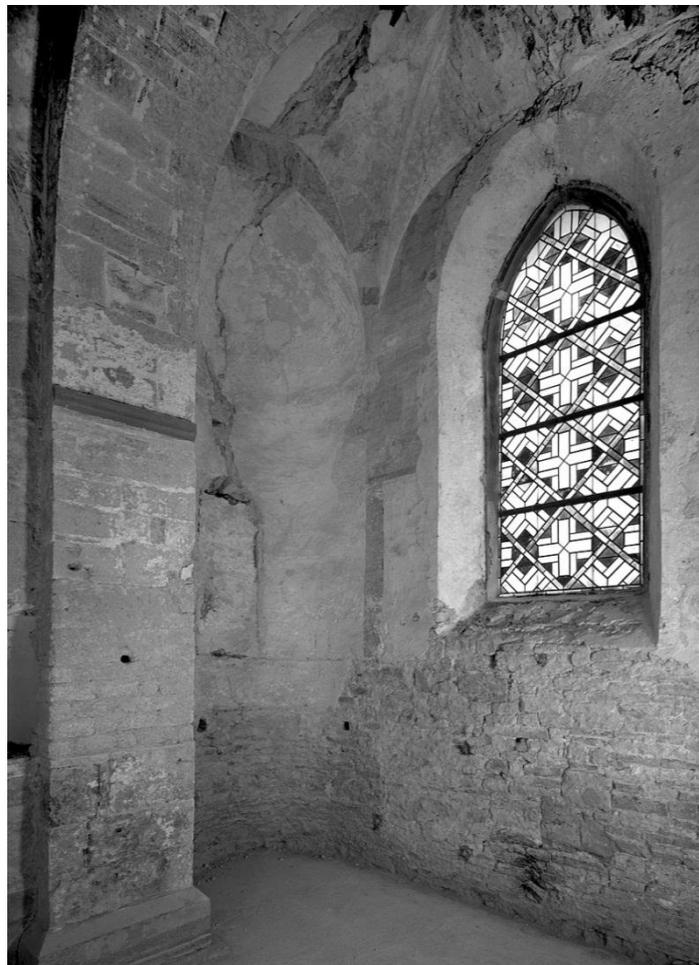
| Fotonummer/ Dateiname | Ev. Kirche_04 | |

| Beschreibung / Blickrichtung | Blick auf die Südostecke der südlichen Nebenapsis und die Wandfassung auf der Südseite des ehemaligen Südquerhauses. | |

Zwischenzustand, ebenda.

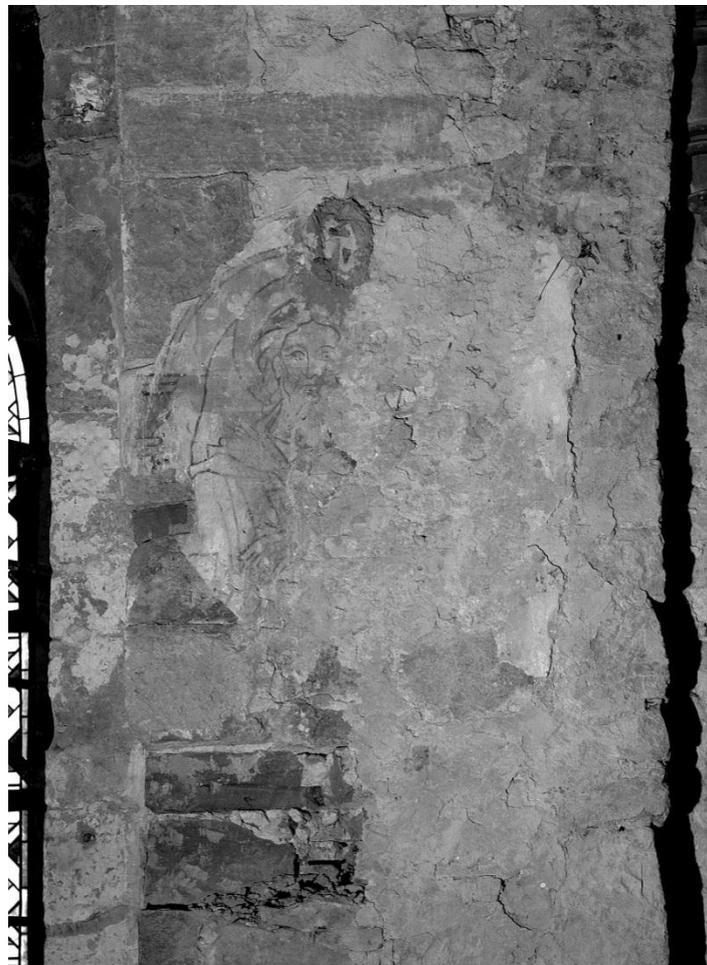
| Fotonummer/ Dateiname | Ev. Kirche_05 | |

| Beschreibung / Blickrichtung | Blick auf die Nordseite des Chorbogens mit Bogenansatz | |

Blick auf das romanische Fragment, das beide Wandmalereimaischichten der zwei romanischen Ausmalungsetappen zeigt: Zuunterst scheint die ornamentale Fassung des 12. Jahrhunderts als Teil einer Bogenstellung mit Ornamentband durch; zuoberst liegt ein Apostelkopf unter einer Arkatur aus der Mitte des 13. Jahrhunderts.

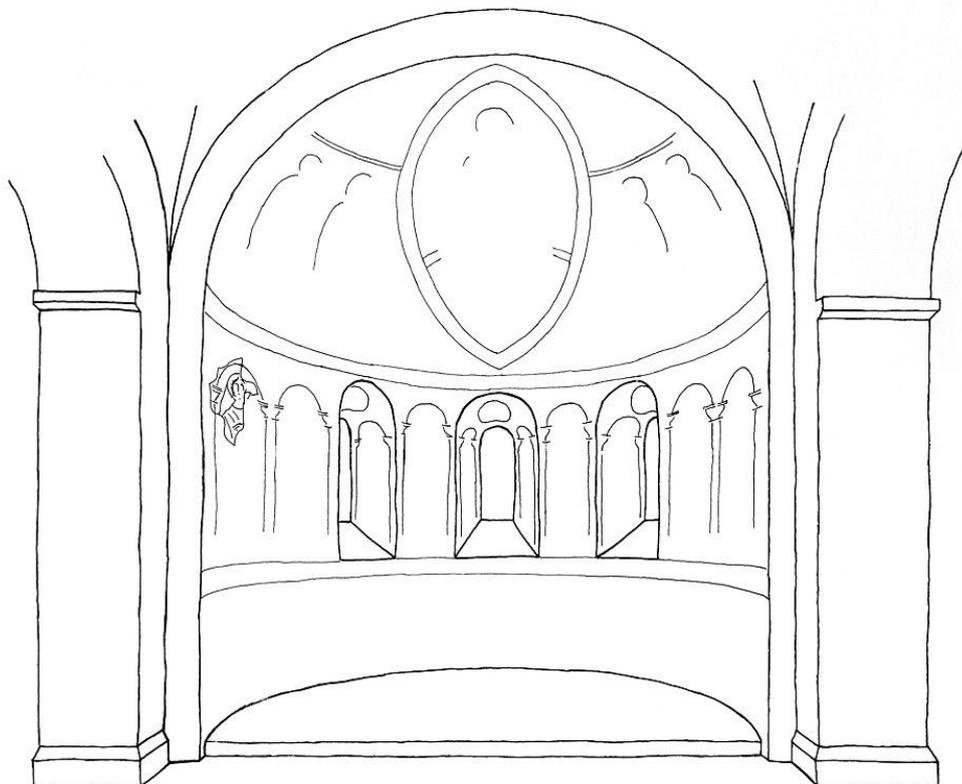
| Fotonummer/ Dateiname | Ev. Kirche_07 | |

| Beschreibung / Blickrichtung | Blick auf die rekonstruierte romanische Apsis, Foto von Zeichnung | |

Rekonstruktionszeichnung von Gerald Großheim nach Vorgaben von Hilde Claussen, in Analogie zur Soester Nikolaikapelle.

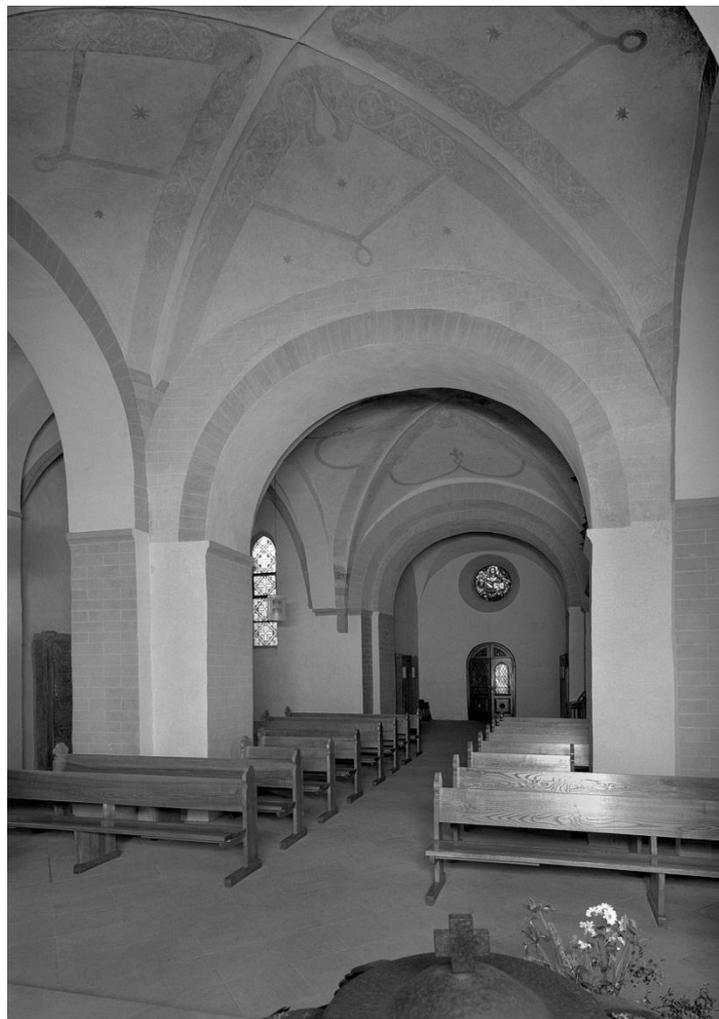
| Fotonummer/ Dateiname | Ev. Kirche_08 | |

| Beschreibung / Blickrichtung | Blick vom Chor aus gen Westen | |

Zustand nach der Restaurierung 1978.

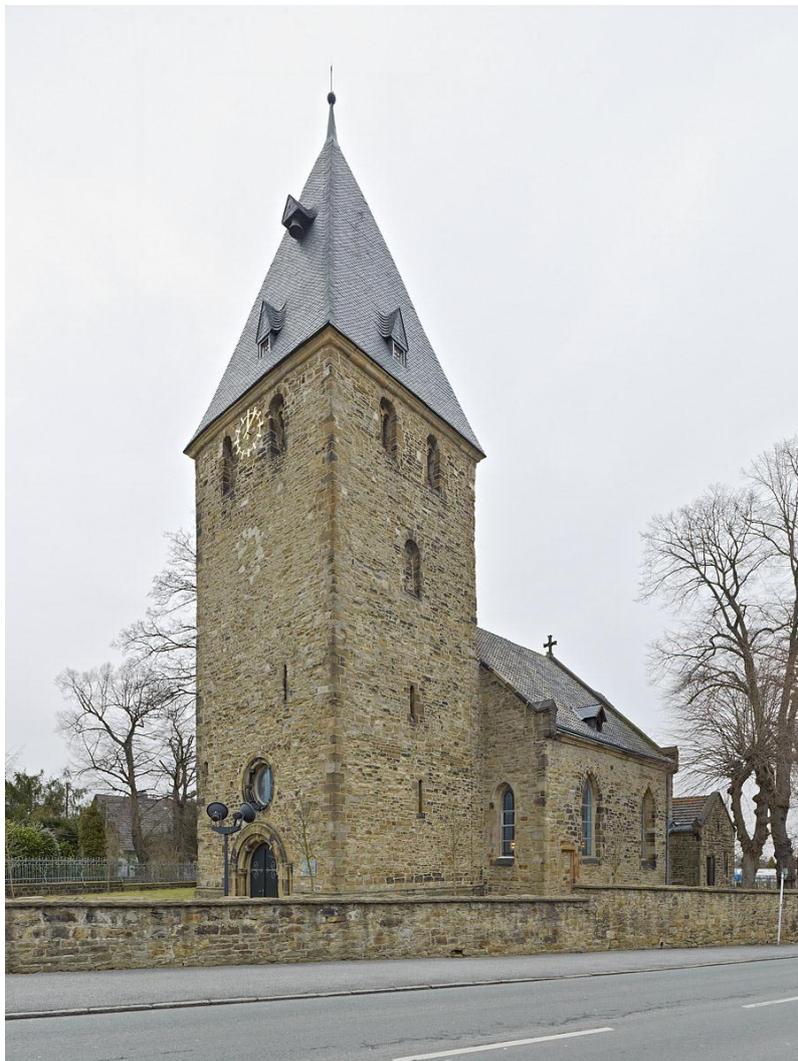
| Fotonummer/ Dateiname | 016044BAD2012_02_21_02_9 | |

| Beschreibung / Blickrichtung | Außenansicht von Südwesten | |

Außenansicht mit Blick auf den wehrhaften romanischen Westturm mit Bruchsteinmauerwerk und Eckquaderung. Die kleine Halle ist gotisch umbaut.
