## FOTODOKUMENTATION

Straße	An der Kirche 1	
Kulturobjekt	Ev. Kirche St. Chrysanthus und Daria, Wandmalerei	
KLARA-ID	016044 (Kirche)	
Autor	Heiling, Fotos und Text	
Aufnahmeart	digital	
Aufnahmedatum	25.10.2012	
Fotonummer/ Dateiname	101088MRR2012_10_25_17

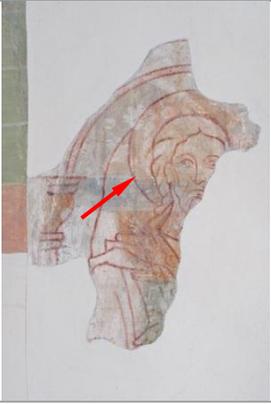
Raumnummer		
Beschreibung / Blickrichtung	Wandmalereifragment, Gesamtaufnahme im Streiflicht

Im Streiflicht werden Kellenabdrücke, Zirkelloch, Konstruktionslinie (Ritzung) sowie Verletzungen der Putzoberfläche sichtbar. Die zur ornamentalen Erstaussmalung gehörende Struktur der Kalktünche zeichnet sich ab (vgl. Auch Detailbilder im Streiflicht).

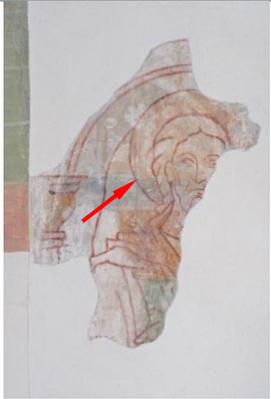
Raumnummer		
Beschreibung / Blickrichtung	Wandmalereifragment, Gesamtaufnahme unter UV- Licht

Die vorhergehende Architekturmalerei tritt deutlicher hervor.

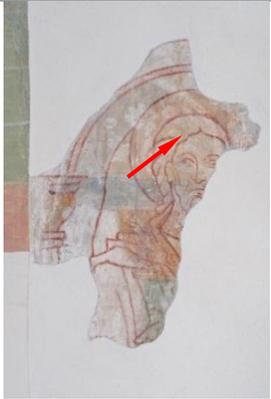
Raumnummer		
Beschreibung / Blickrichtung	Wandmalereifragment, Detail des Kopfes im Auflicht

Die unter der Figur liegende Architekturmalerei ist deutlich sichtbar. Die Schablonenmuster gleichen der Architekturmalerei im Kircheninnenraum.

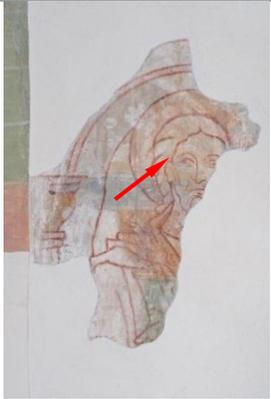
Raumnummer		
Beschreibung / Blickrichtung	Wandmalereifragment, Detail des Kopfes im Streiflicht

Kellenabdrücke im Bereich des Nimbus, Konstruktionsritzung sowie das Zirkelloch sind sichtbar.

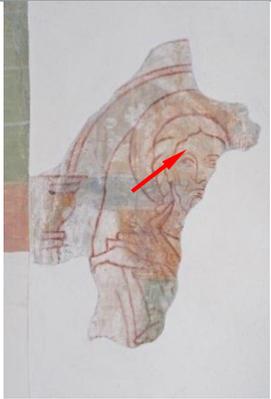
Raumnummer		
Beschreibung / Blickrichtung	Wandmalereifragment, Detail des Kopfes im UV-Licht

Architekturmalerie unter figürlicher Malerei ist sichtbar.

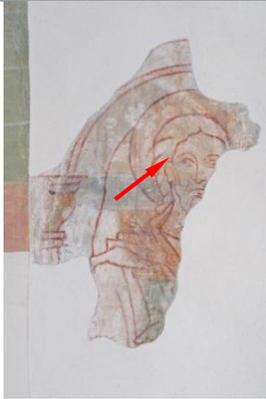
Raumnummer		
Beschreibung / Blickrichtung	Wandmalereifragment, Detail des Kopfes im Streiflicht

Konstruktionsritzung für das Kapitell sowie das Zirkelloch sind sichtbar. Die waagerechte Linie wurde in die rote Vorzeichnung geritzt. Die Rotpigmente im Bereich des Haares in den Vertiefungen der Ritzung sind Reste der Kontur.

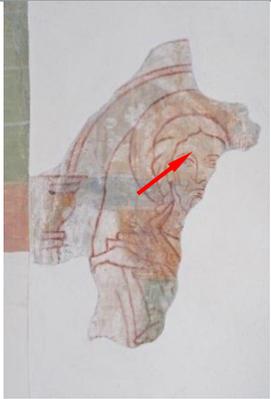
Raumnummer		
Beschreibung / Blickrichtung	Wandmalereifragment, Detail des Gesichtes im Streiflicht

Zirkelloch, Konstruktionsritzung

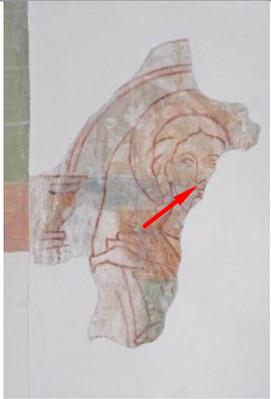
Raumnummer		
Beschreibung / Blickrichtung	Wandmalereifragment, Detail des Gesichtes im Streiflicht

Die rote Vorzeichnung sowie die ockerfarbenen Binnenfarbigkeit des Gesichtes sind noch erhalten. Die Linie ist in die Vorzeichnung geritzt, da keine roten Pigmente in der Ritzung liegen.

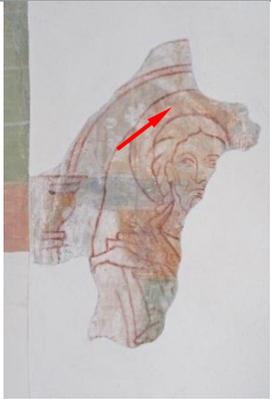
Raumnummer		
Beschreibung / Blickrichtung	Wandmalereifragment, Detail des Nimbus im Streiflicht

Kellenabdrücke einer schmalen Zungenkelle. Goldrest zwischen den zwei oberen Abdrücken.

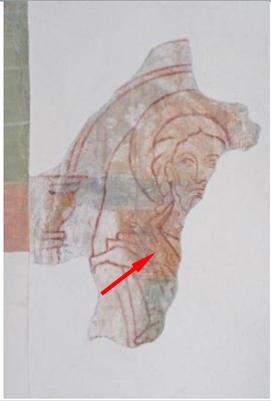
Raumnummer		
Beschreibung / Blickrichtung	Wandmalereifragment, unterer Teil im Auflicht

Die unter der Figur liegende Architekturmalerei zeichnet sich deutlich ab: Säule mit grünem Schaft, ockerfarbenem Kapitell und grauer Kämpferplatte. Von der Figur größtenteils rote Vorzeichnung erhalten.

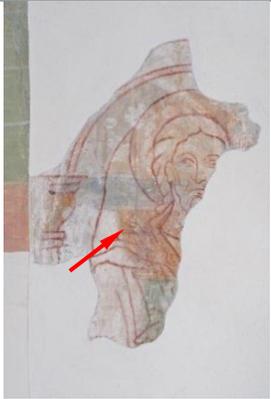
Raumnummer		
Beschreibung / Blickrichtung	Wandmalereifragment, unterer Teil im Streiflicht

Kalktünche der Erstfassung zeichnet sich ab.

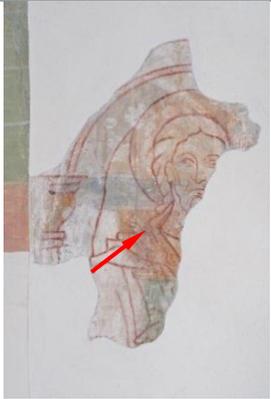
Raumnummer		
Beschreibung / Blickrichtung	Wandmalereifragment, unterer Teil im UV-Licht

Die rote Vorzeichnung der Figur sowie die darunter liegende Architekturmalerei zeichnen sich deutlich ab.

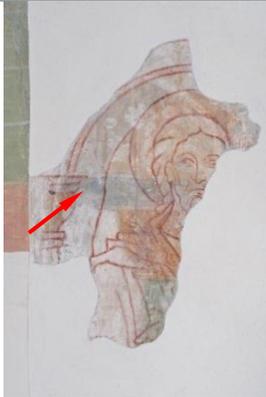
Raumnummer		
Beschreibung / Blickrichtung	Wandmalereifragment, Detail des Kapitells

Vom Kapitell sind außer der Vorzeichnung noch die Binnenfarben erhalten. (Ocker mit rotem Muster.) Auch die rosa Binnenfarbigkeit des oben anschließenden Bogens ist noch abzulesen. Rechts die graue Farbigkeit mit weißen Begleitstrichen vom Kapitell der darunter liegenden Architekturmalerei.

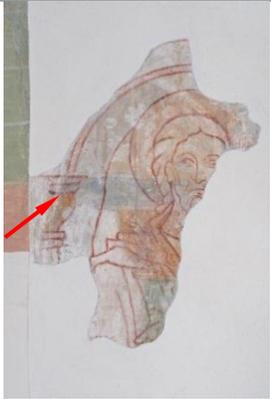
Raumnummer		
Beschreibung / Blickrichtung	Wandmalereifragment, Detail des Kapitells im UV-Licht
