| FOTODOKUMENTATION | | |
| Kulturobjekt | Ev. Kirche St. Johann Baptist | |
| KLARA-ID | 101089 (Wandmalerei) | |

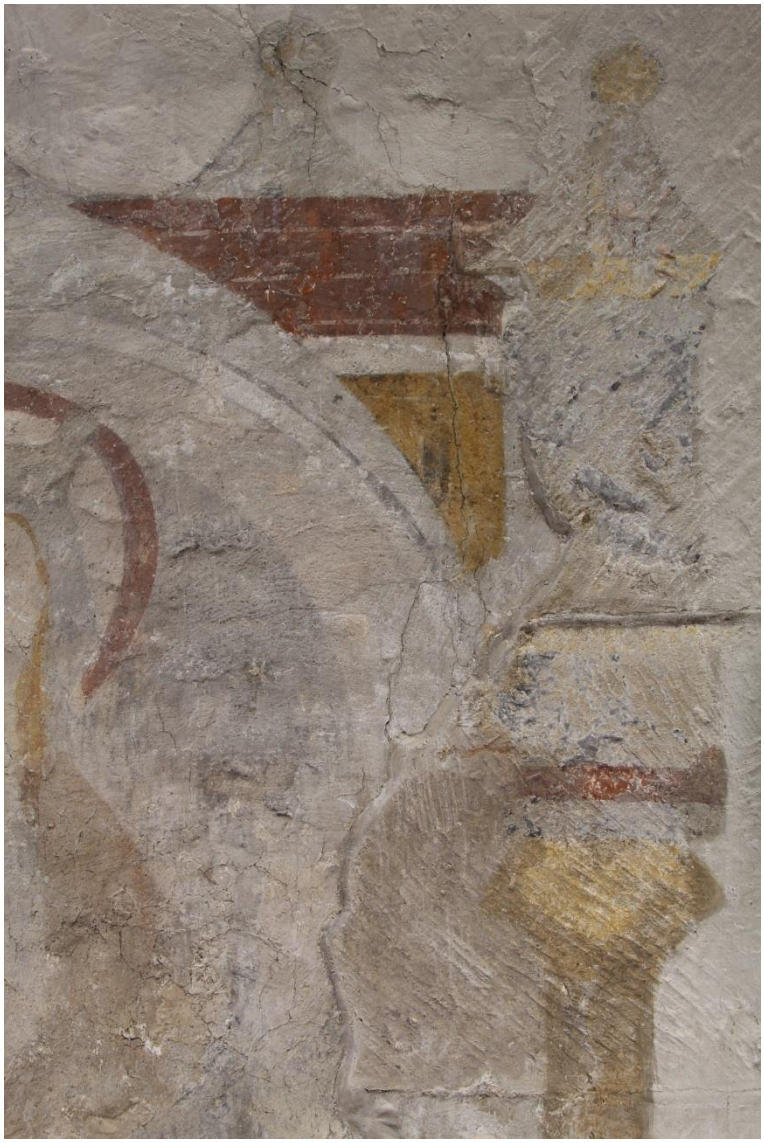
| FOTODOKUMENTATION | | |
|---|---|---|
| Fotonummer/ Dateiname | 101089MRR2015_10_28_107 | |

| FOTODOKUMENTATION | | |
|---|---|---|
| Beschreibung / Blickrichtung | Chorostwand, Detail der Darstellung Marias, Architektur | |

Die Umrahmungen der Mauersteine der Architektur sind mit feinen weißen Linien auf die Lokaltöne gesetzt. Für das Türmchen rechts daneben wurde neben Ocker und Rot ein Blaugrau sowie Orangerot, wahrscheinlich Bleimennige, verwendet. Der Putz läuft zwischen Dach und Türmchen auf dem Stein aus. Dort liegt die Kalkschlämme direkt auf dem Stein.

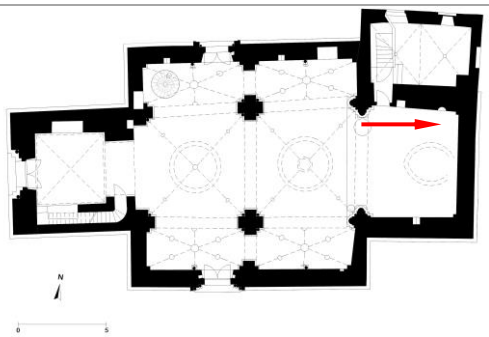
| FOTODOKUMENTATION | | |
|---|---|---|
| Fotonummer/ Dateiname | 101089MRR2015_10_28_108 | |

| FOTODOKUMENTATION | | |
|---|---|---|
| Beschreibung / Blickrichtung | Chorostwand, Detail der Darstellung Marias, Hintergrund | |

In der Vertiefung der Putzoberfläche finden sich noch die letzten Blaureste auf einer grauen Untermalung. Anscheinend handelt es sich um Azurit.

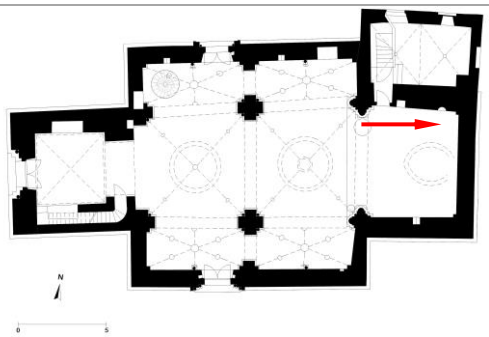
| FOTODOKUMENTATION | | |
|---|---|---|
| Fotonummer/ Dateiname | 101089MRR2015_10_28_109 | |

| FOTODOKUMENTATION | | |
|---|---|---|
| Beschreibung / Blickrichtung | Chorostwand, Detail der Darstellung Marias zwischen Säule und Gewand | |

Reste von blassem Orangerot auf der Kalktünche, vom Motiv her nicht genau zuzuordnen.

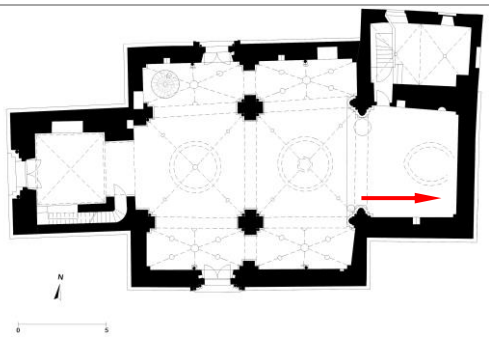
| FOTODOKUMENTATION | | |
|---|---|---|
| Fotonummer/ Dateiname | 101089MRR2015_10_28_110 | |

| FOTODOKUMENTATION | | |
|---|---|---|
| Beschreibung / Blickrichtung | Chorostwand, Darstellung Christi | |

Übersichtsaufnahme im Auflicht.

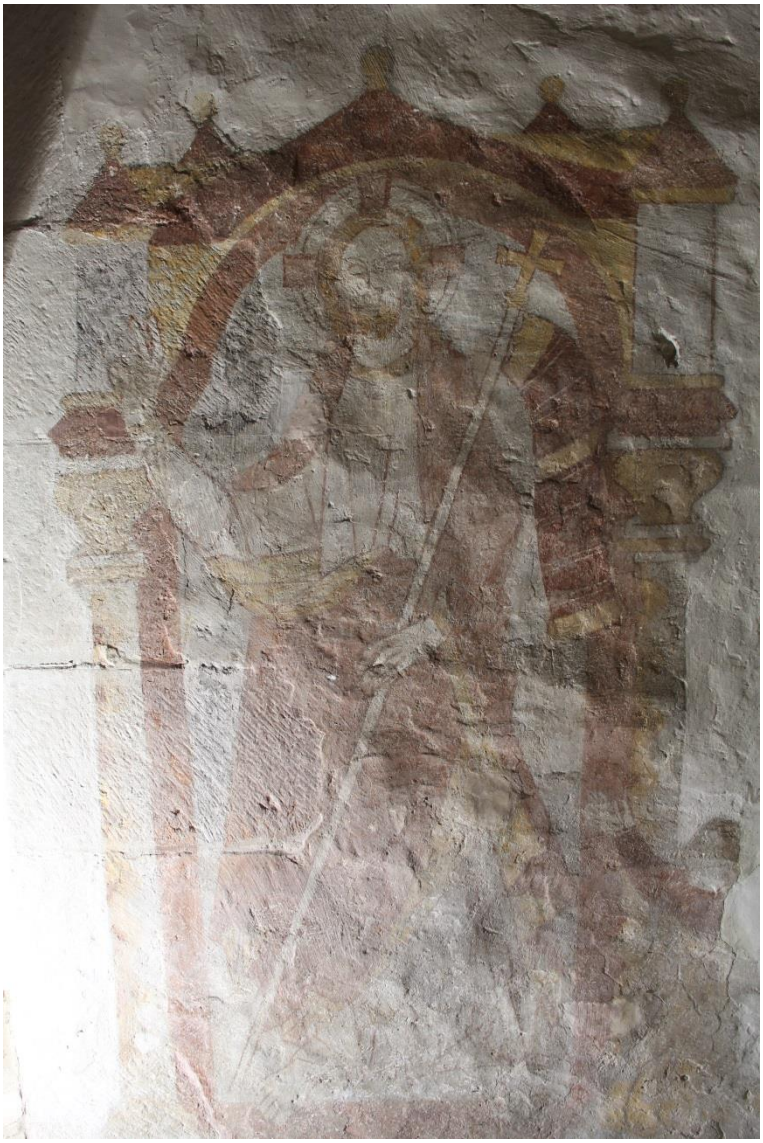
| FOTODOKUMENTATION | | |
|---|---|---|
| Fotonummer/ Dateiname | 101089MRR2015_10_28_111 | |

| FOTODOKUMENTATION | | |
|---|---|---|
| Beschreibung / Blickrichtung | Chorostwand, Darstellung Christi | |

Übersichtsaufnahme im Streiflicht. Hier sieht man, wie der Putz im Original auf dem Stein ausläuft. Die Malerei wurde also zu zwei Dritteln auf Putz und zu einem Drittel auf Steinuntergrund mit einer Kalktünche/Schlämme dazwischen ausgeführt.

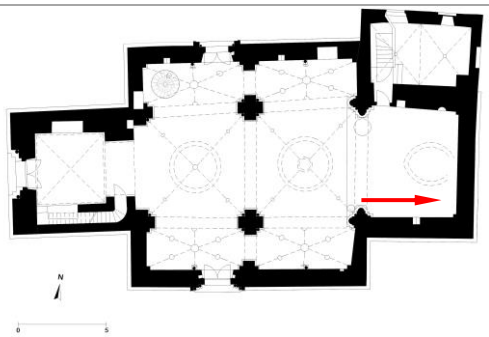
| FOTODOKUMENTATION | | |
|---|---|---|
| Fotonummer/ Dateiname | 101089MRR2015_10_28_112 | |

| FOTODOKUMENTATION | | |
|---|---|---|
| Beschreibung / Blickrichtung | Chorostwand, Detail der Darstellung Christi | |

Der Kreuznimbus ist frei Hand ausgeführt und zwischen 21 und 24 cm breit.

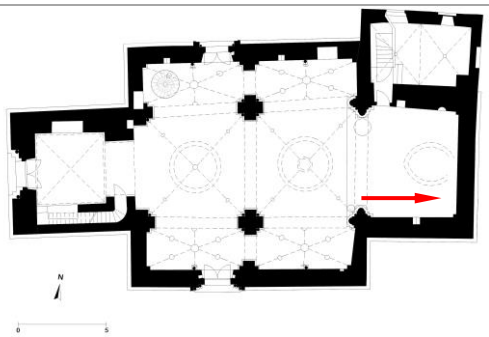
| FOTODOKUMENTATION | | |
|---|---|---|
| Fotonummer/ Dateiname | 101089MRR2015_10_28_113 | |

| FOTODOKUMENTATION | | |
|---|---|---|
| Beschreibung / Blickrichtung | Chorostwand, Detail der Darstellung Christi | |

Streiflichtaufnahme des Gesichts.

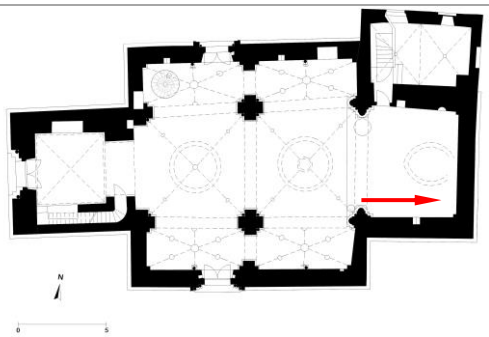
| FOTODOKUMENTATION | | |
|---|---|---|
| Fotonummer/ Dateiname | 101089MRR2015_10_28_114 | |

| FOTODOKUMENTATION | | |
|---|---|---|
| Beschreibung / Blickrichtung | Chorostwand, Detail der Darstellung Christi, Architektur | |

Im Bereich der Architektur wurden auch schwarze Konturen verwendet.

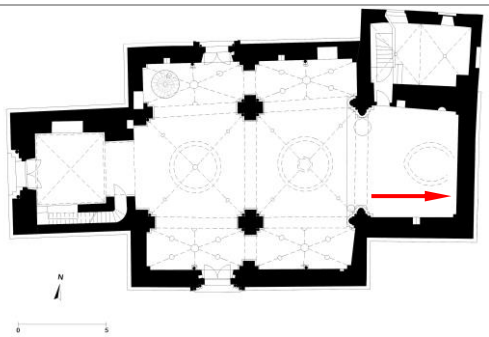
| FOTODOKUMENTATION | | |
|---|---|---|
| Fotonummer/ Dateiname | 101089MRR2015_10_28_113 | |

| FOTODOKUMENTATION | | |
|---|---|---|
| Beschreibung / Blickrichtung | Chorostwand, Detail der Darstellung Christi | |

Abdruck zweier Finger.
