## FOTODOKUMENTATION

Ort-Ortsteil	44339 Dortmund-Brechten

Straße	Widumer Platz 1	
Kulturobjekt	Ev. Kirche St. Johann Baptist	
KLARA-ID	101089 (Wandmalerei)	
Autor	Text Skriver, Foto Heiling	
Aufnahmeart	digital	
Aufnahmedatum	2015, siehe Dateiname	
Fotonummer/ Dateiname	101089MRR2015_10_28_30	
Beschreibung / Blickrichtung	Blick auf das gemalte Rosenfenster auf der Westwand

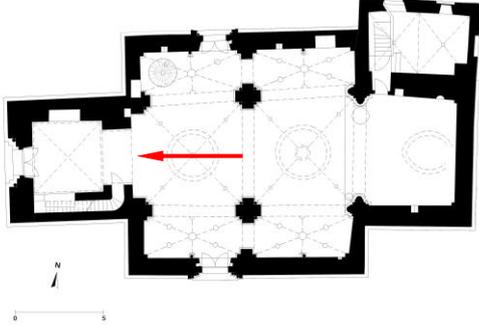
In den dunkleren Partien innerhalb des gemalten Fensters zeigt sich die Originalsubstanz. Die Fehlstellen innerhalb dieser Partien und die fehlenden Putzbereiche wurden 1961/62 ergänzt und etwas heller retuschiert. Die moderne Gestaltung dieser gemalten Rose nach gotischen Vorbildern (sehr eng verwandt Notre-Dame in Paris, errichtet zwischen 1220-1225) scheint über Musterbücher vermittelt zu sein. Als Beispiel für Musterbücher mit Bauzeichnungen lässt sich ein von Villard de Honnecourt selbst nur „Buch“ genanntes Exemplar anführen, das um 1220/30 entstanden ist. Nicht architektonisch, sondern malerisch aufgefasst sind in Brechten z. B. die Partien am äußeren Strahlenkranz, wo die Säulchen auf den Bogenzwischenräumen des mittleren Kranzes fußen. Dieser Zwischenraum ist bei plastischen Rosen aus Stein, hier ist er rot, wie das Glas des Fensters. Die steinernen Rosen der Westwände der Seitenschiffe sind viel blockhafter gestaltet als das gemalte Exemplar. In Brechten zeichnet sich daher ab, dass die gemalte Architektur fortschrittlicher ist, als die gebaute. So treten die farbigen Arkaden an den Wänden der Seitenschiffe in Westfalen in plastischer Form nur vereinzelt in Chören auf, hier säumen sie das gesamte Kirchenschiff.

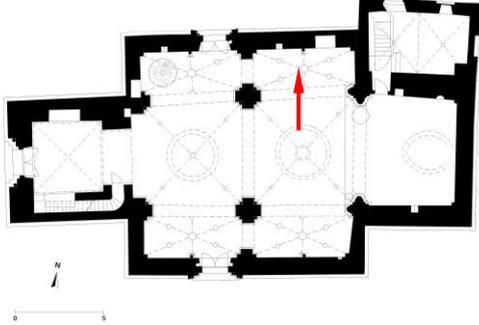
Straße	Widumer Platz 1	
Kulturobjekt	Ev. Kirche St. Johann Baptist	
KLARA-ID	101089 (Wandmalerei)	
Autor	Text Skriver, Foto Heiling	
Aufnahmeart	digital	
Aufnahmedatum	2015, siehe Dateiname	
Fotonummer/ Dateiname	101089MRR2015_10_26_26	
Beschreibung / Blickrichtung	Gemalte Wanddekoration oberhalb der Sockelzone

Die umlaufenden Arkaden sind nicht allein aufgemalt: Ihre Kleeblattbögen und Säulchen sind aus der obersten hellen Putzschicht herausgekratzt, sodass der braun eingefärbte zugrundeliegende Putz zutage tritt. Anders als es im Gewölbe zu sehen ist, wurden hier die Eintiefungen gleich wieder mit roter Farbe ausgemalt, wie noch an einigen Partien deutlich wird. Auch die Blattfriese oberhalb der Arkatur zeigen diese Technik. Auf der südlichen Außenwand im Südseitenschiff sind die Bogenformen nicht eingetieft, sondern nur noch in den Umrissen in den Putz geritzt und malerisch ausgeführt worden.

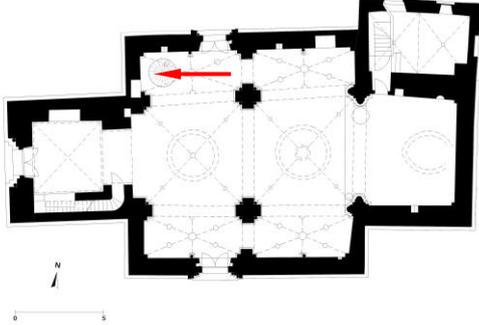
Straße	Widumer Platz 1	
Kulturobjekt	Ev. Kirche St. Johann Baptist	
KLARA-ID	101089 (Wandmalerei)	
Autor	Text Skriver, Foto Heiling	
Aufnahmeart	digital	
Aufnahmedatum	2015, siehe Dateiname	
Fotonummer/ Dateiname	101089MRR2015_10_21_24	
Beschreibung / Blickrichtung	Detail des Rankenbandes unterhalb der Fenster

Auf dieser Detailabbildung des Rankenbandes aus Palmettblättern mit verbundenen Kreisranken sind Reste der roten Farbe zu erkennen, die auf dem ausgekratzten Putzgrund liegen. Die Fehlstellen sind mit Strichretuschen geschlossen.

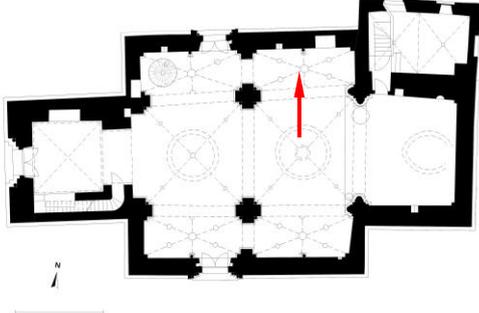
Straße	Widumer Platz 1	
Kulturobjekt	Ev. Kirche St. Johann Baptist	
KLARA-ID	101089 (Wandmalerei)	
Autor	Text Skriver, Foto Heiling	
Aufnahmeart	digital	
Aufnahmedatum	2015, siehe Dateiname	
Fotonummer/ Dateiname	101089MRR2015_10_26_28	
Beschreibung / Blickrichtung	Detail der Arkatur der Wände

Diese Streiflichtaufnahme lässt die Eintiefung der Säulenbasis in den Putz gut erkennen. Das Knickband darunter ist nur aufgemalt, dabei sind immer die Grenzen der Farbflächen eingeritzt. Es erhält eine gewisse Dreidimensionalität durch den Wechsel von schwarzen und roten Flächen, die suggerieren, dass die schwarzen Parteien im Schatten liegen, was aus größerer Entfernung noch stärker hervortritt.

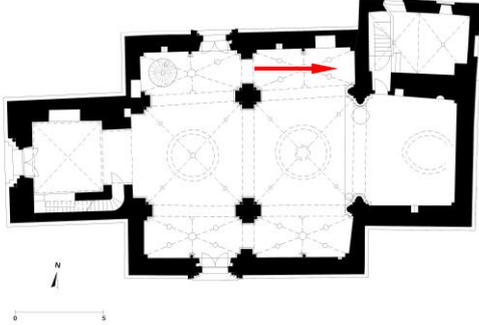
Straße	Widumer Platz 1	
Kulturobjekt	Ev. Kirche St. Johann Baptist	
KLARA-ID	101089 (Wandmalerei)	
Autor	Text Skriver, Foto Heiling	
Aufnahmeart	digital	
Aufnahmedatum	2015, siehe Dateiname	
Fotonummer/ Dateiname	101089MRR2015_10_26_27	
Beschreibung / Blickrichtung	Teppichbefund auf der Nordostwand

Auf dieser Streiflichtaufnahme sind die Konstruktionslinien des gemalten Teppichmusters gut abzulesen. Tiefe Einstichlöcher finden sich im Kreiszentrum, um das die inneren Kreise mit den Viertelkreismotiven geschlagen sind. Die äußeren Kreiskonturen sind hingegen aus der Hand mit dem Pinsel gezogen, wie die leichten Unregelmäßigkeiten jeweils links unten und die fehlenden Ritzungen anzeigen. Die Feldeinteilungen sind gleichfalls geritzt, die Sterne an den Kreuzpunkten wiederum mit dem Pinsel aufgetragen.

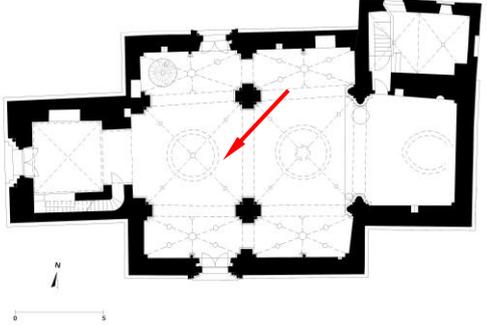
Straße	Widumer Platz 1	
Kulturobjekt	Ev. Kirche St. Johann Baptist	
KLARA-ID	101089 (Wandmalerei)	
Autor	Text Skriver, Foto Heiling	
Aufnahmeart	digital	
Aufnahmedatum	2015, siehe Dateiname	
Fotonummer/ Dateiname	101089MRR2015_10_29_31	
Beschreibung / Blickrichtung	Medaillon der südlichen Fläche der Ostkappe

Die Streiflichtaufnahme lässt auch hier Ritzlinien deutlich werden, die bei normalem Auflicht nicht erkennbar sind. So ist zudem der Einstichpunkt des Zirkels im Körper des Hirsches sichtbar, von dem aus die Kreise des Medaillons geschlagen wurden, alle drei als Ritzung. Die ganz außen geführte, unterbrochene rote Linie ist als Retusche des Restaurators Goege aus den Jahren 1961/62 anzusehen. Zwischen den gezogenen Kreisen finden sich weitere Kreissegmente, deren Mittelpunkte von den roten Punkten gebildet werden. Dass sie ehemals farbig abgesetzt waren, ist anzunehmen und deutet sich rechts im Medaillon noch an.

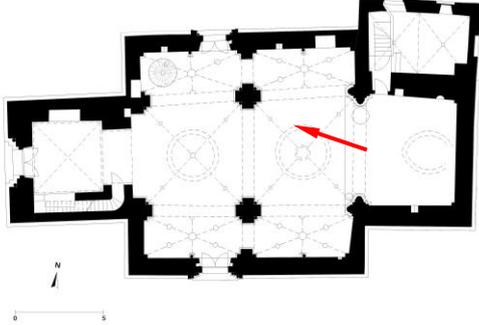
Straße	Widumer Platz 1	
Kulturobjekt	Ev. Kirche St. Johann Baptist	
KLARA-ID	101089 (Wandmalerei)	
Autor	Text Skriver, Foto Heiling	
Aufnahmeart	digital	
Aufnahmedatum	2015, siehe Dateiname	
Fotonummer/ Dateiname	101089MRR2015_10_26_25	
Beschreibung / Blickrichtung	Sgraffito-Technik im Kreisband des Ostgewölbes des Mittelschiffs

Im Streiflicht ist die Herausarbeitung der oberen Putzschicht im Bereich des großen, noch um den plastischen Scheitelring herumgelegten Kreises gut zu erkennen. Die Wellenranke mit eingerollten Stämmen und traubenartigen Blüten hebt sich deutlich in ihrem weißen Putzton von der bräunlich eingefärbten, zugrundeliegenden Putzschicht ab. Diese bildet wiederum einen Kontrast zu der in Rot und Schwarz angelegten malerischen Dekoration des Gewölbes. Von roten, überdeckenden Einlagen, wie sie sich auf dem Wanddekor finden, sind hier keinerlei Reste auszumachen.

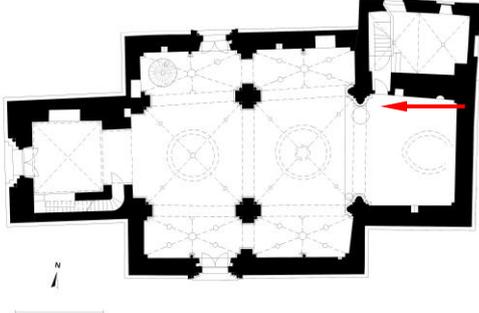
Straße	Widumer Platz 1	
Kulturobjekt	Ev. Kirche St. Johann Baptist	
KLARA-ID	101089 (Wandmalerei)	
Autor	Text Skriver, Foto Heiling	
Aufnahmeart	digital	
Aufnahmedatum	2015, siehe Dateiname	
Fotonummer/ Dateiname	101089MRR2015_10_27_29	
Beschreibung / Blickrichtung	Rippenansatz auf der nördlichen Seite des Triumphbogens vom Chor aus
